DIRETRIZES PARA A REGULARIZAÇÃO URBANÍSTICA  
DE COMUNIDADE DE INTERESSE SOCIAL EM ÁREAS  
DE ENCOSTA: O CASO DA ROSA MÍSTICA EM  
CAMPINA GRANDE – PB.

**UNIVERSIDADE FEDERAL DE CAMPINA GRANDE  
CURSO DE ARQUITETURA E URBANISMO - CAU**

Trabalho de Conclusão de Curso  
apresentado ao Curso de Arquitetura e Urbanismo  
da Universidade Federal de Campina Grande,  
como requisito parcial à obtenção do Título de  
Arquiteta e Urbanista.

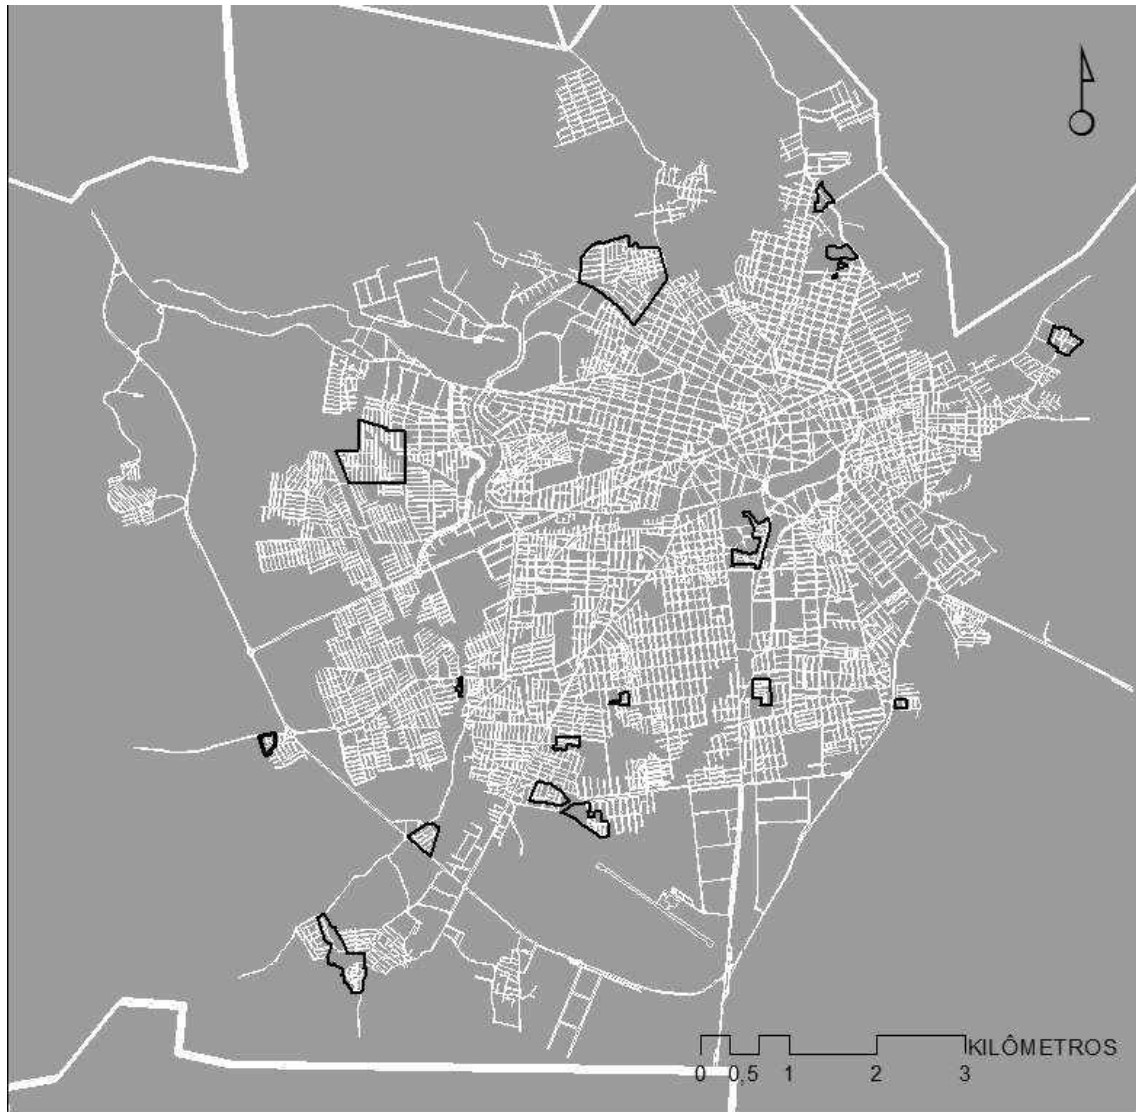
Figura 3: Zonas Especiais de Interesse Social de Campina Grande.

E isso colocaria a área ocupada pela comunidade dentro da proteção prevista pelas ZEIS (figura 3), por enquadrar populações de baixa renda em assentamentos precários comuns na Rosa Mística. Entretanto, a previsão do Artigo 37 da mesma seção, impede que a mesma seja declarada ZEIS por suas características configurarem a área como zona de riscos geológicos em faixas marginais de proteção de águas superficiais.

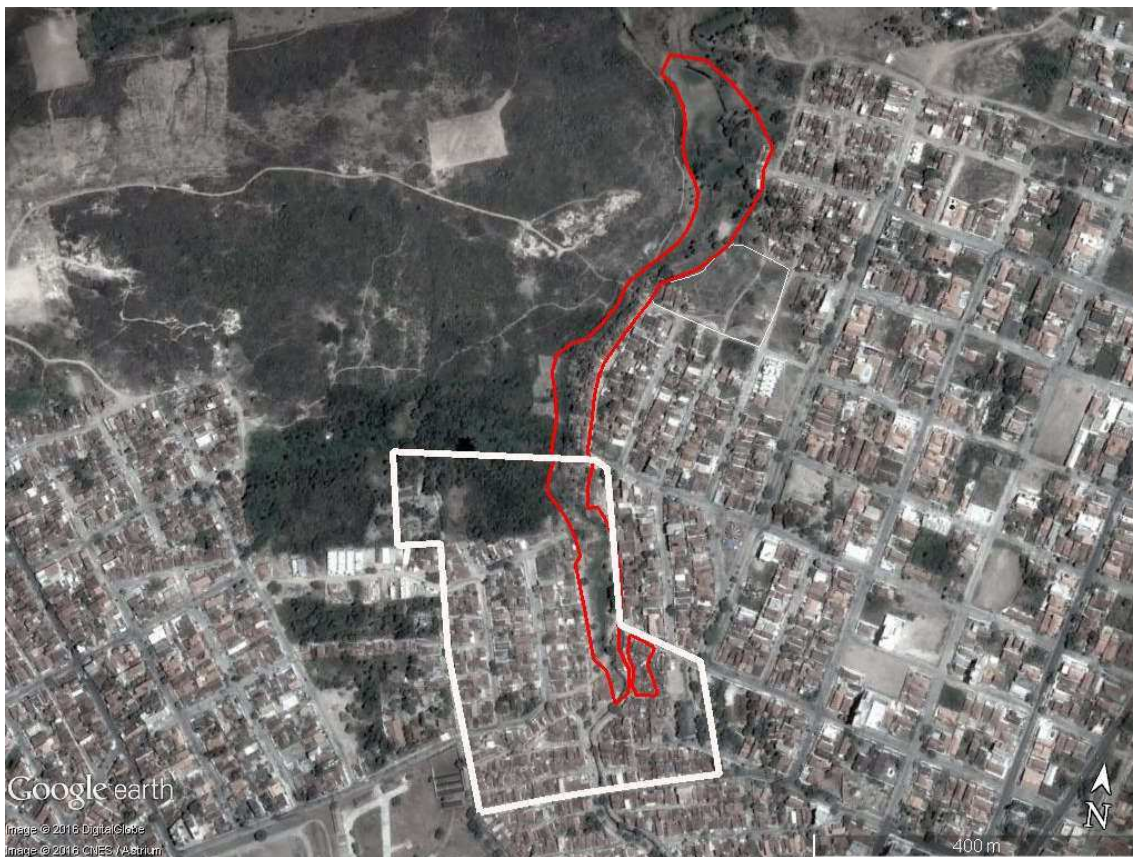
Figura 5: Localização da comunidade em relação aos setores de risco.  
Fonte: Serviço Geológico do Brasil - CPRM (2013). Editado pela autora.

Alguns moradores da Rosa Mística estão assentados em duas dessas áreas consideradas de alto risco da cidade (figura 5), no leito do Riacho das Piabas e em sua planície de inundação.

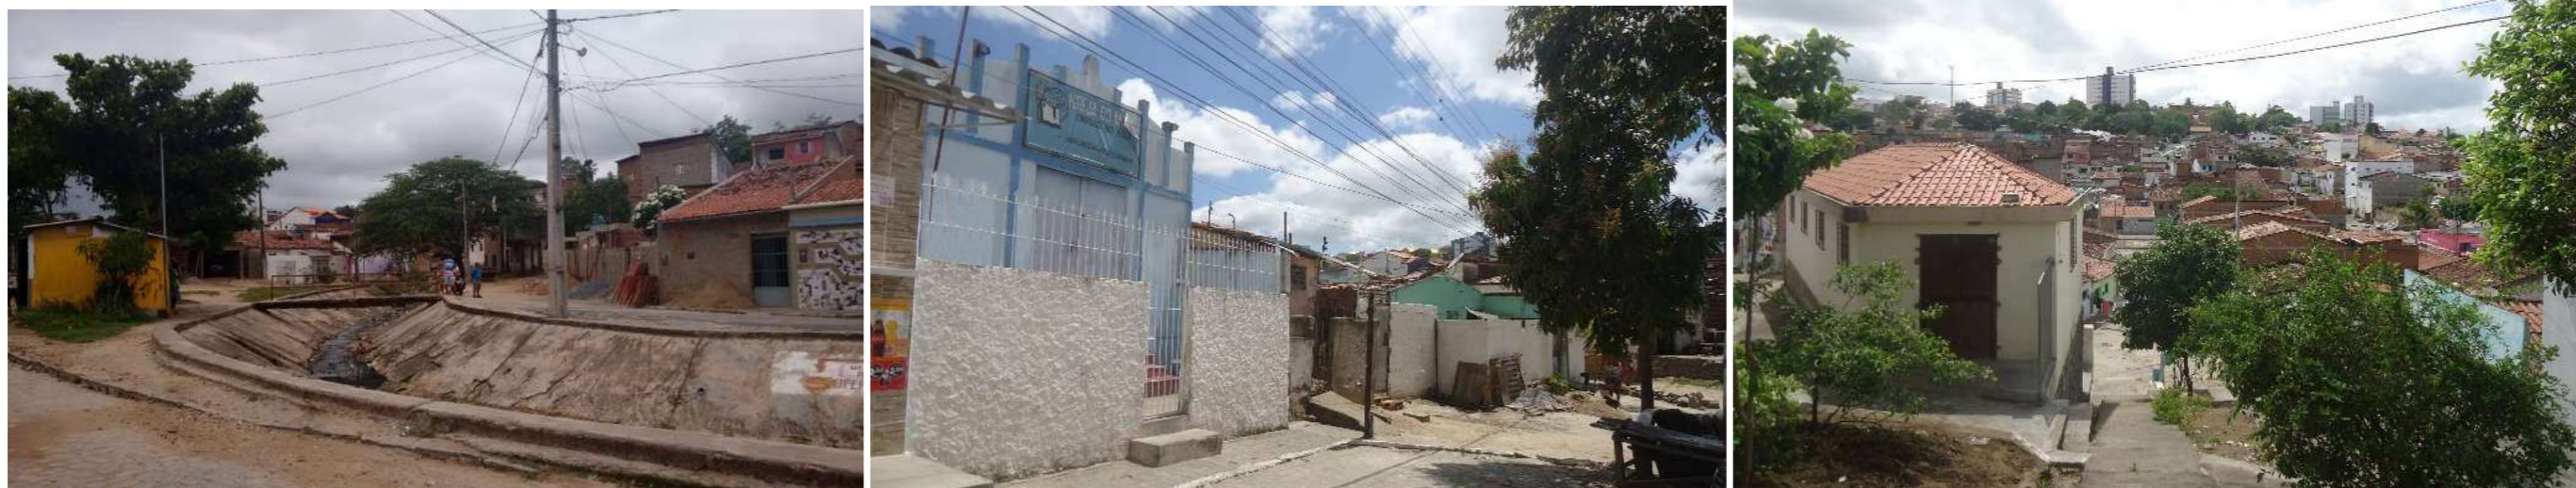
Fotografias 1, 2 e 3: Destaque para as ocupações iniciais. Fonte: Pesquisa de campo (abril, 2016).

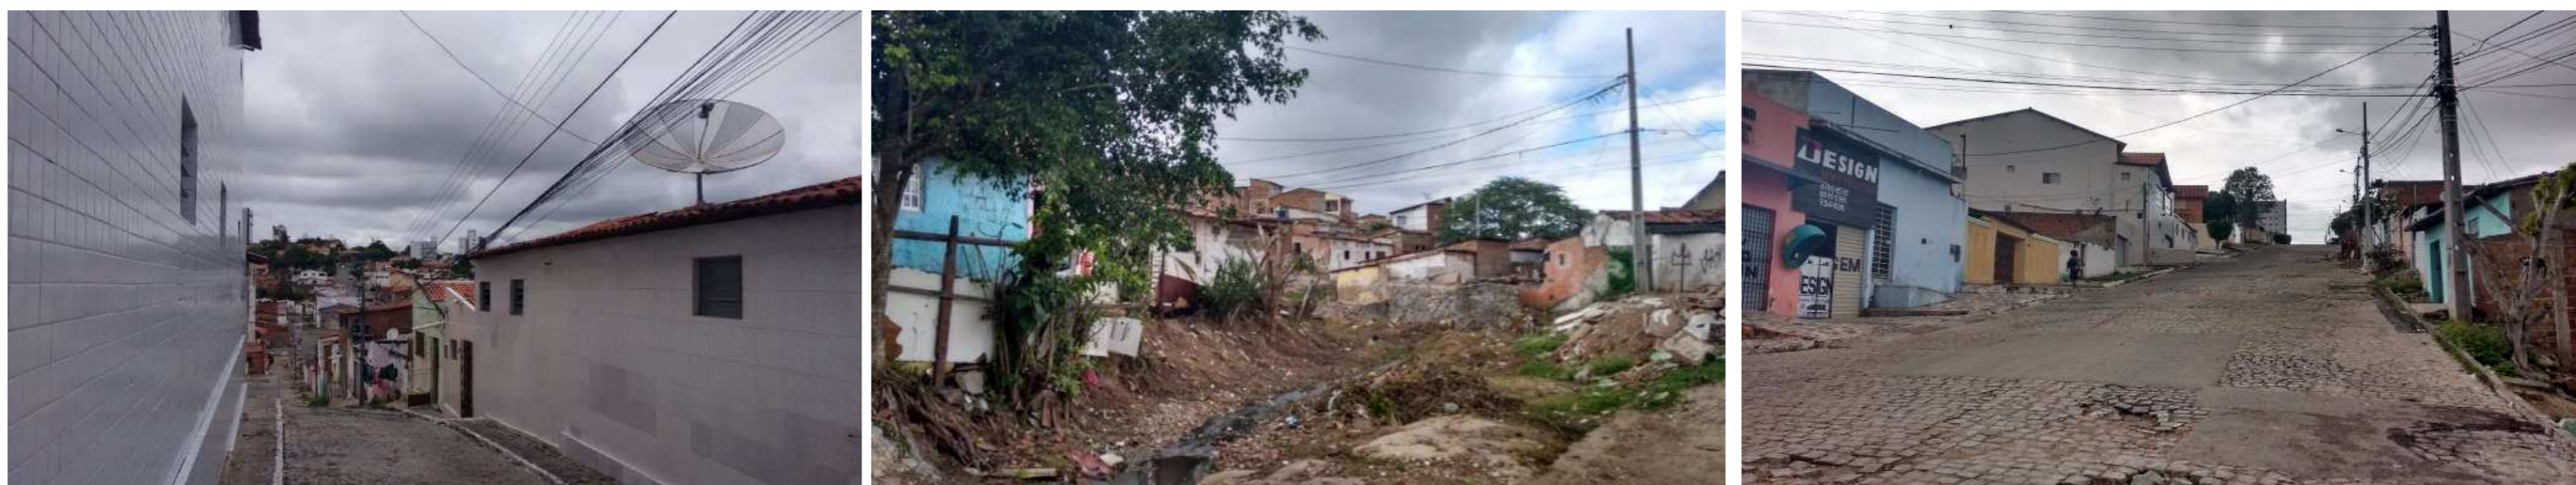
Fotografias 4, 5 e 6: Destaque para as ocupações anexadas a inicial. Fonte: Pesquisa de campo (abril, 2016.)

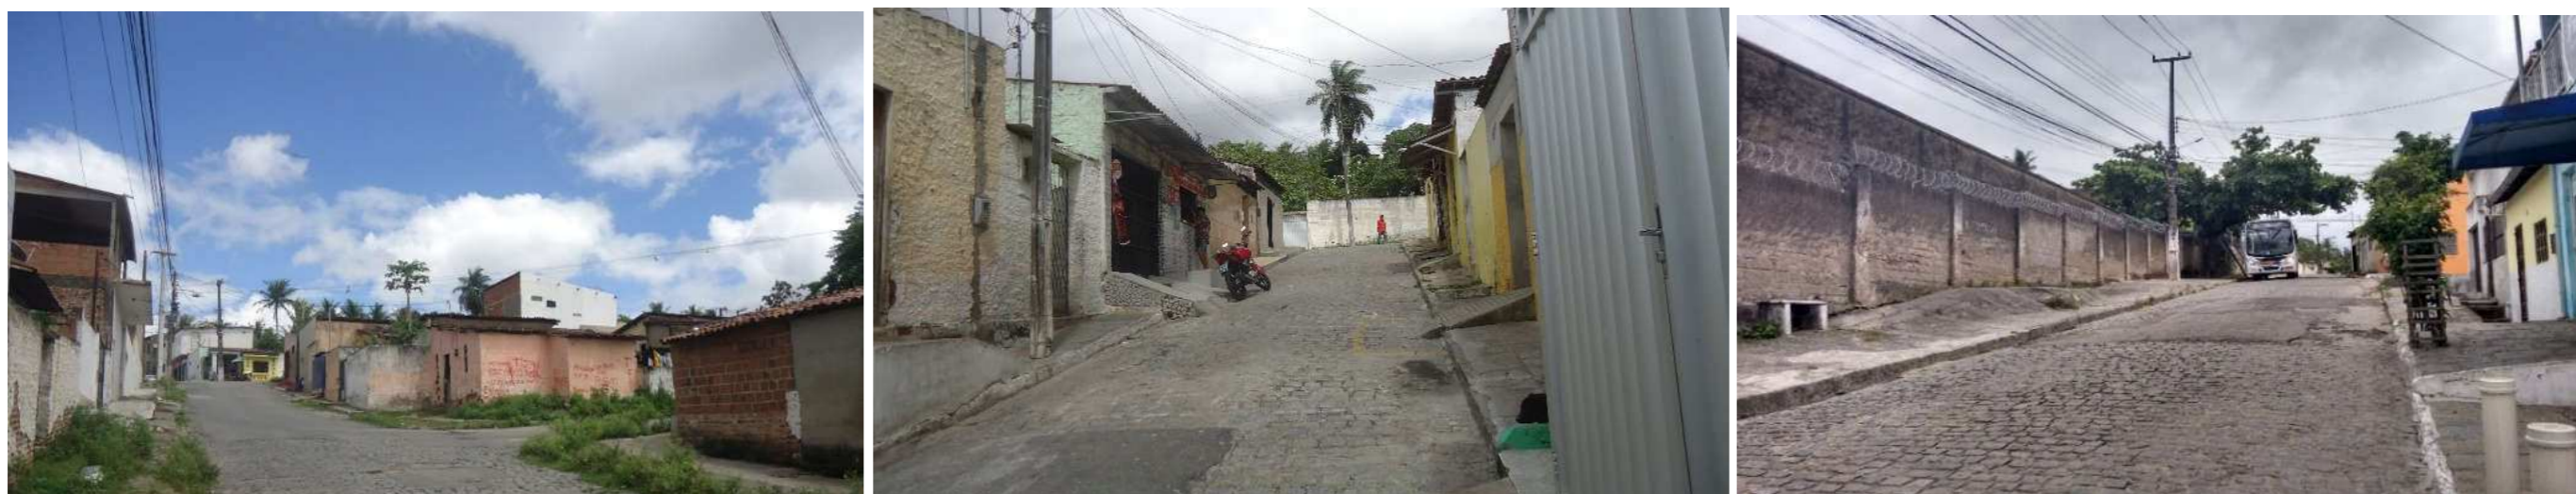
Fotografias 7, 8 e 9: Destaque para o conjunto habitacional. Fonte: Pesquisa de campo (abril, 2016).

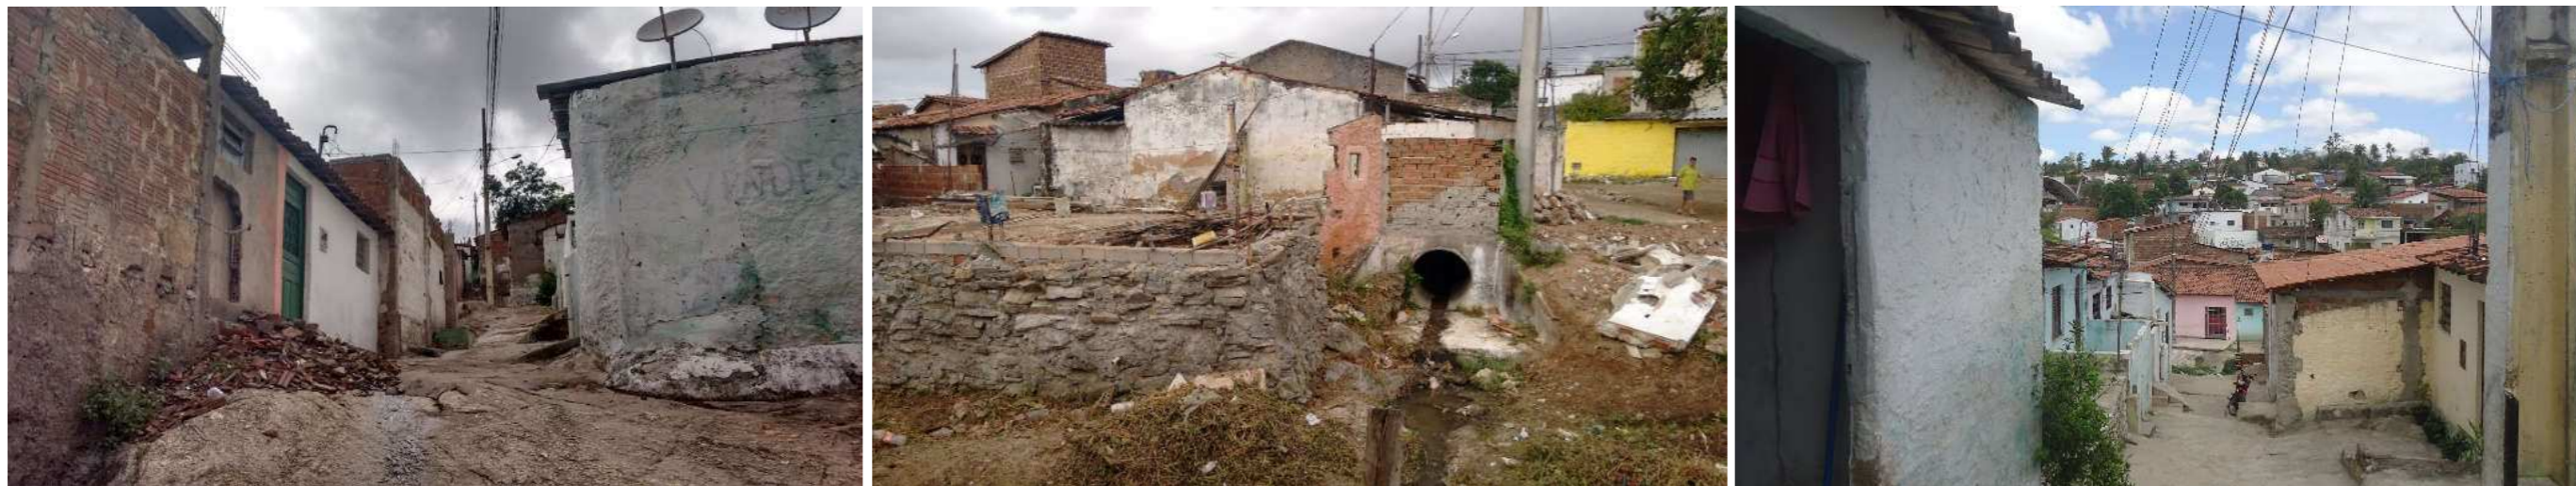
Fotografias 10, 11 e 12: Destaque para as ocupações ilegais de 1980. Fonte: Pesquisa de campo (abril, 2016).

**Ocupações ilegais de 1980 e 1990:** A quarta zona atende as ocupações ilegais de 1980 e 1990, com a maior parte em situação fundiária irregular e infraestrutura quase inexistente.

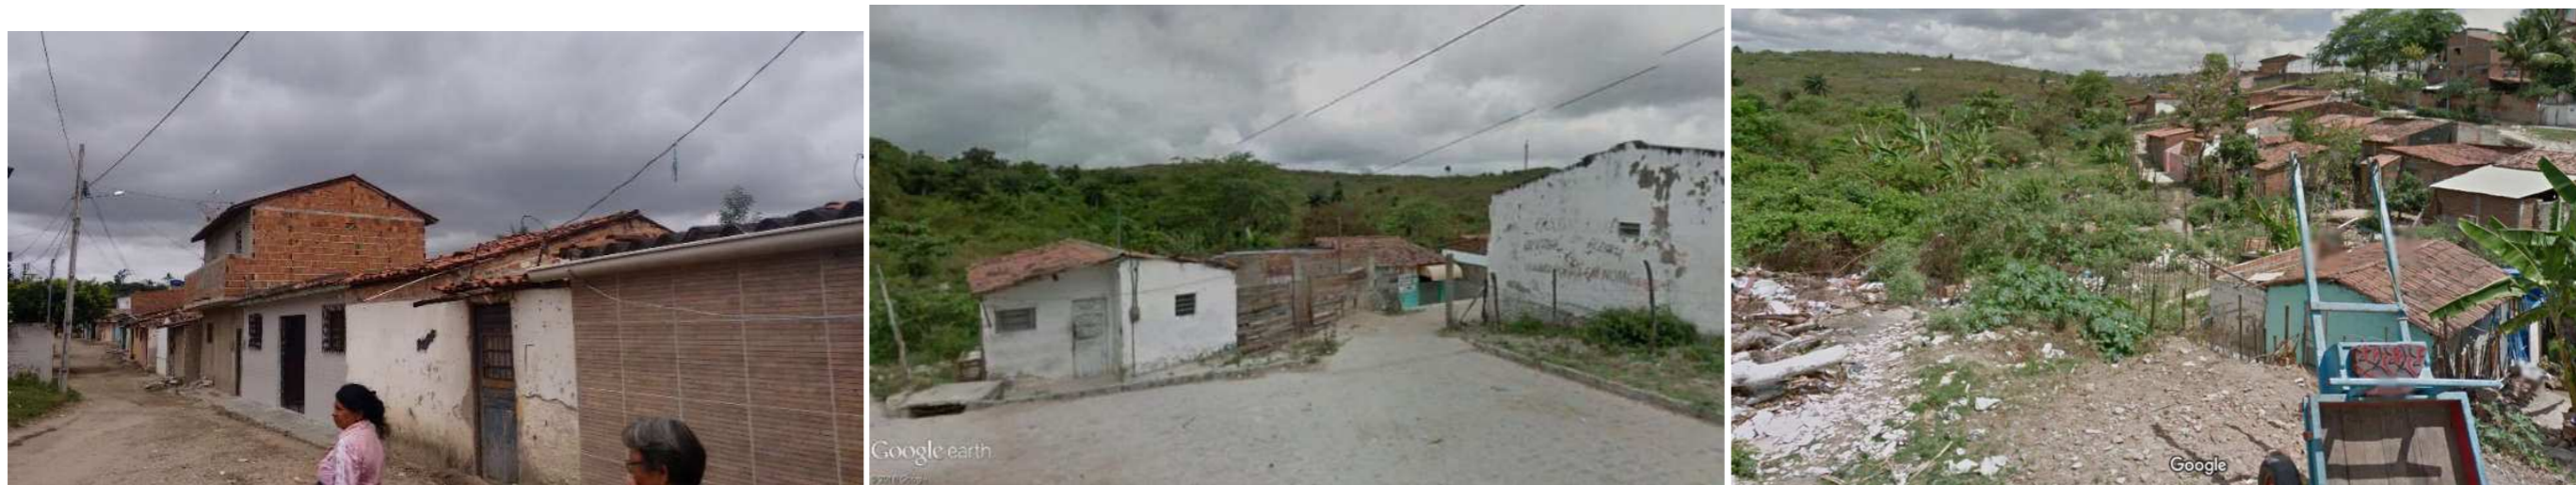
Fotografias 13, 14 e 15: Destaque para as ocupações ilegais dos anos 2000. Fonte: Pesquisa de campo (abril, 2016), Google Earth, 2016

**Ocupações dos anos 2000:** A quinta zona se refere as ocupações mais recentes e que estão em áreas de maior risco de inundações, nas margens do Riacho das Piabas e em Área de Preservação Permanente da mata do Louzeiro. Completamente desprovida de serviços básicos, as habitações dessa zona encontram-se em áreas impassíveis de consolidação devido as suas características de relevo e possibilidades de riscos geológicos, sendo alvo principal da relocação proposta por esse trabalho.

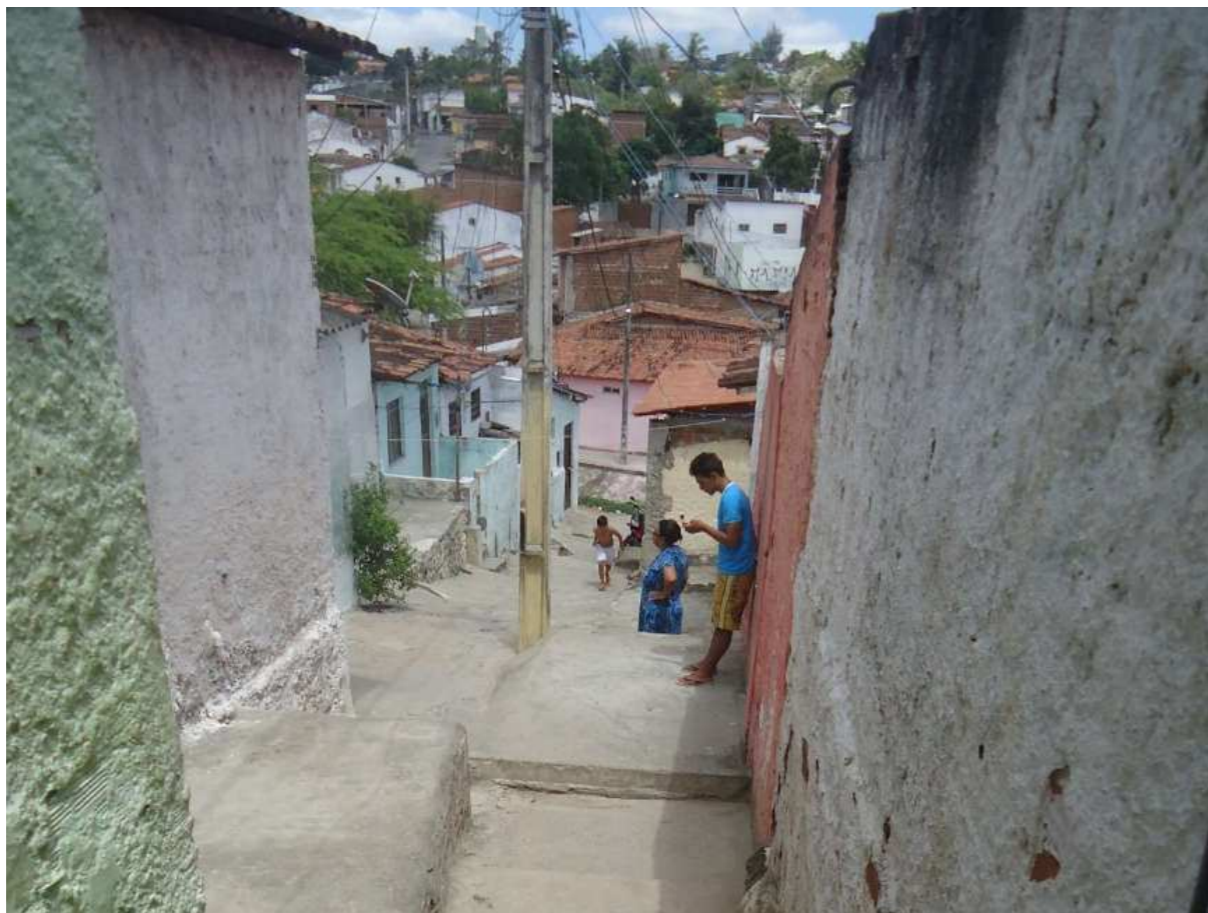
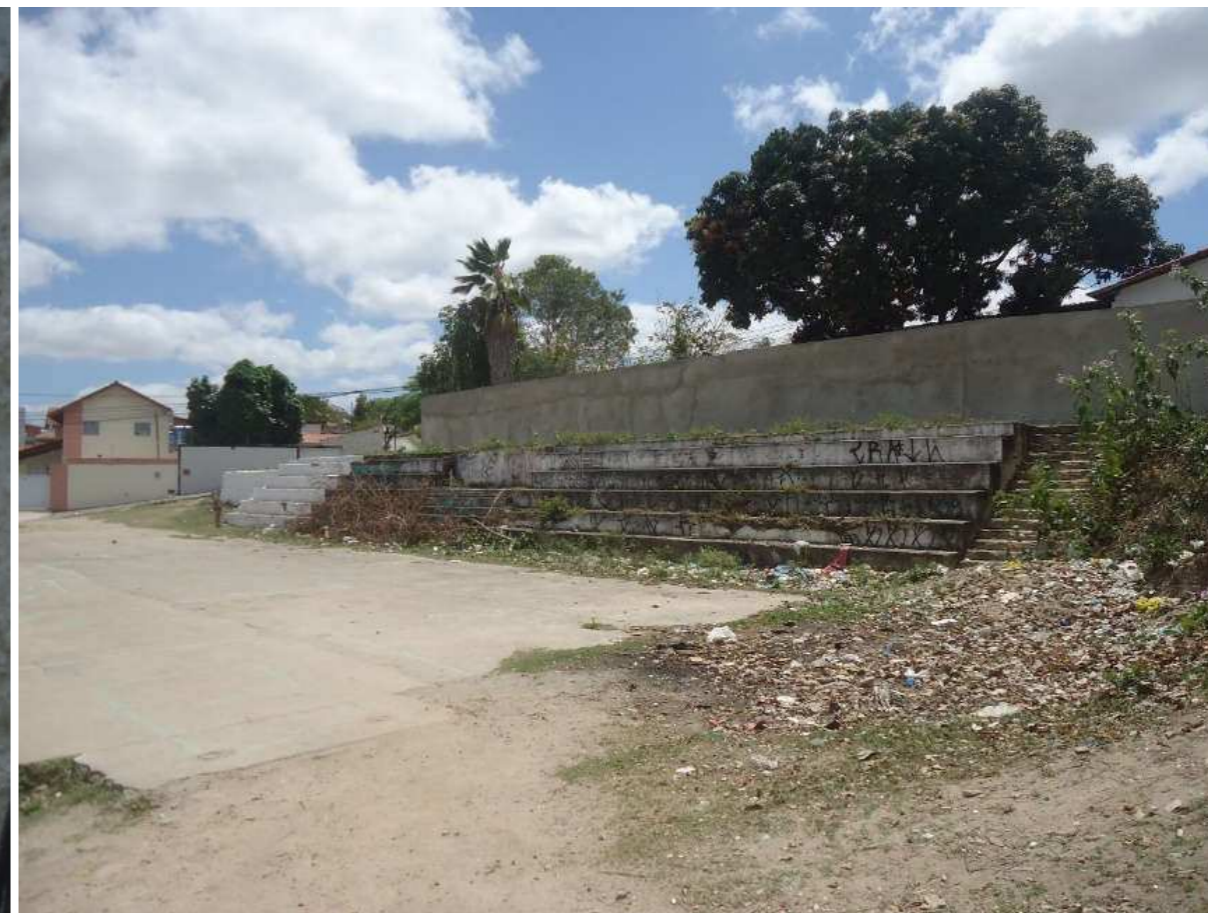
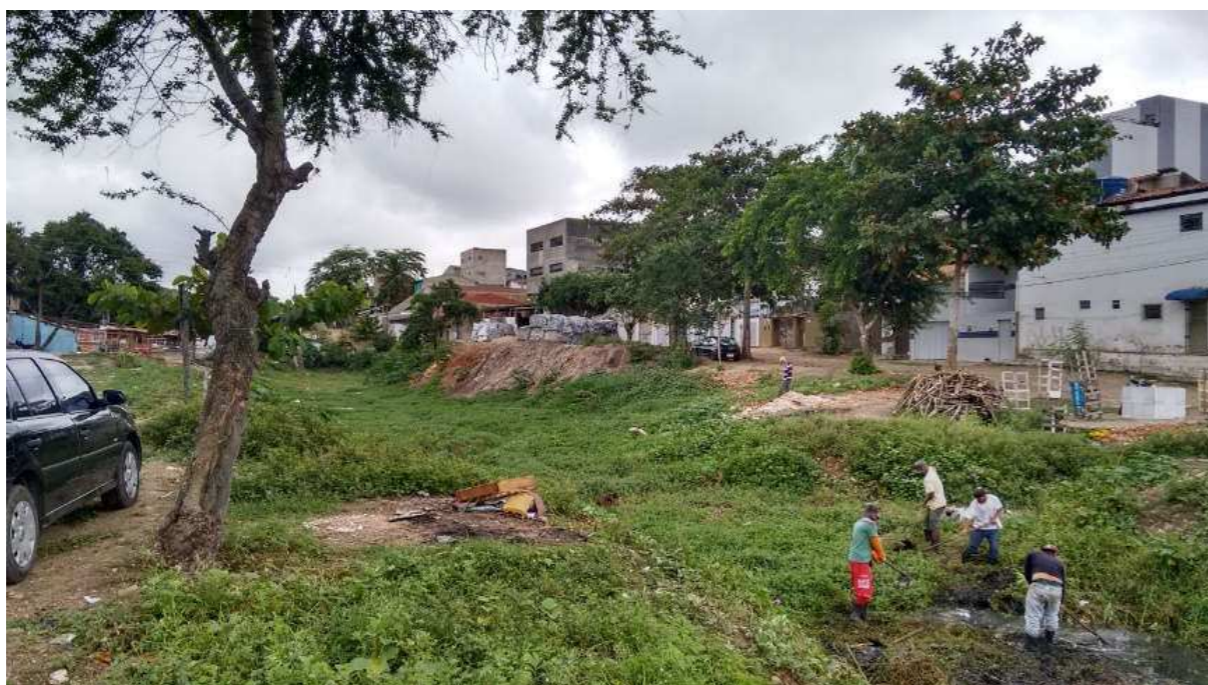
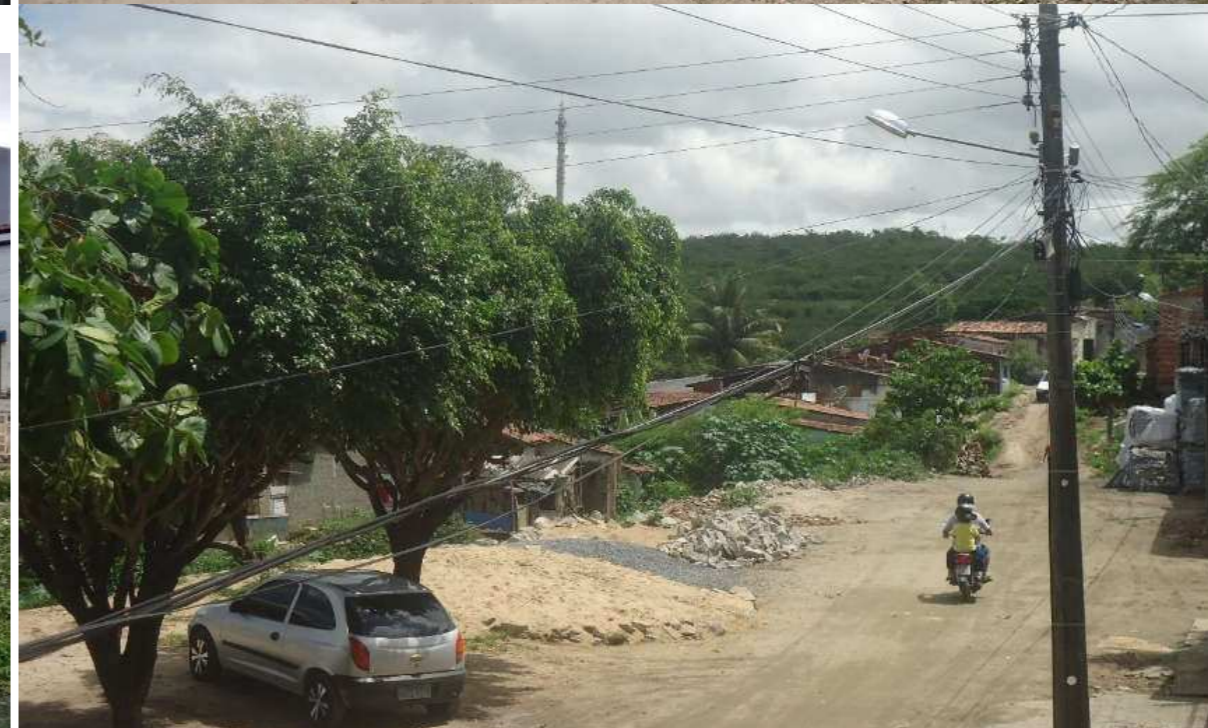
Fotografia 18 e 19: Destaque para a apropriação do espaço e para a quadra utilizada pelos moradores. Fonte: Pesquisa de campo, setembro de 2016.  
Fotografia 20 e 21: Destaque para o remanescente da vegetação nas margens do Riacho. Fonte: Pesquisa de campo.

Os autores destacam a importância e a função social da salubridade ambiental e vitalidade dos espaços livres que vem sendo substituídos pelos recursos das modernizações que deixam poucas opções para os que não podem pagar por essas comodidades (fotografia 18 e 19).

O sistema de massas vegetais identificado na comunidade é composto por fundos de lotes que ainda mantem cobertura vegetal, ou mesmo os lotes que ainda não receberam construções, aqueles associados ao uso institucional, a arborização viária, a Mata do Louzeiro e o remanescente das margens do Riacho das Piabas (fotografias 20, 21 e 22).

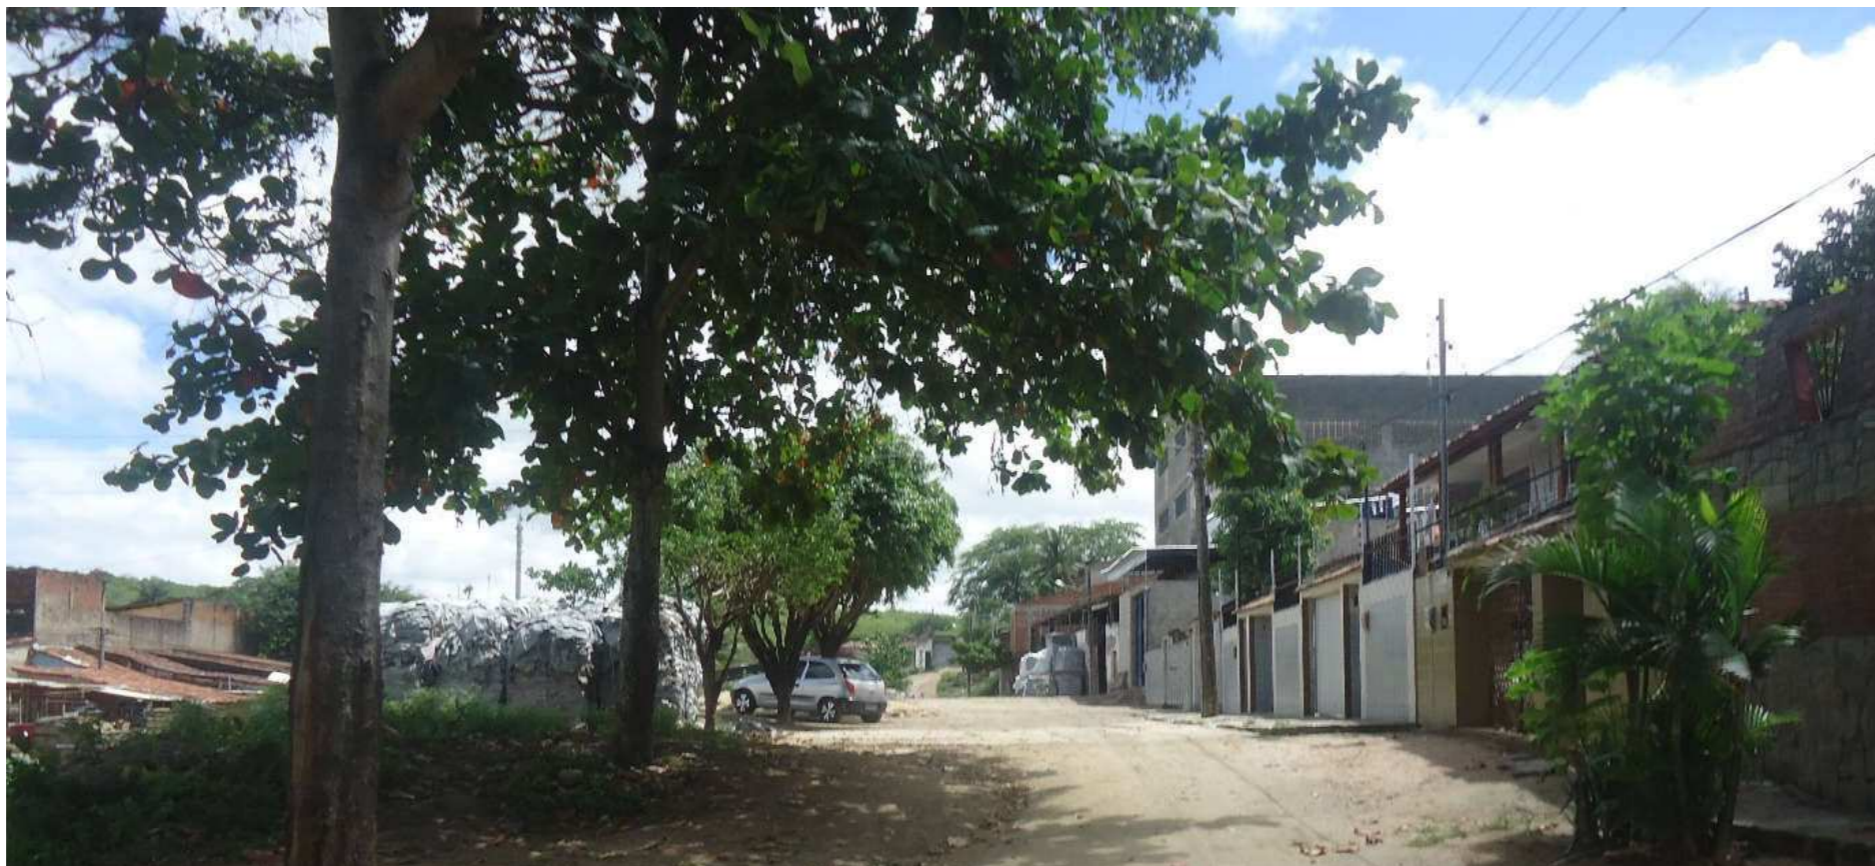
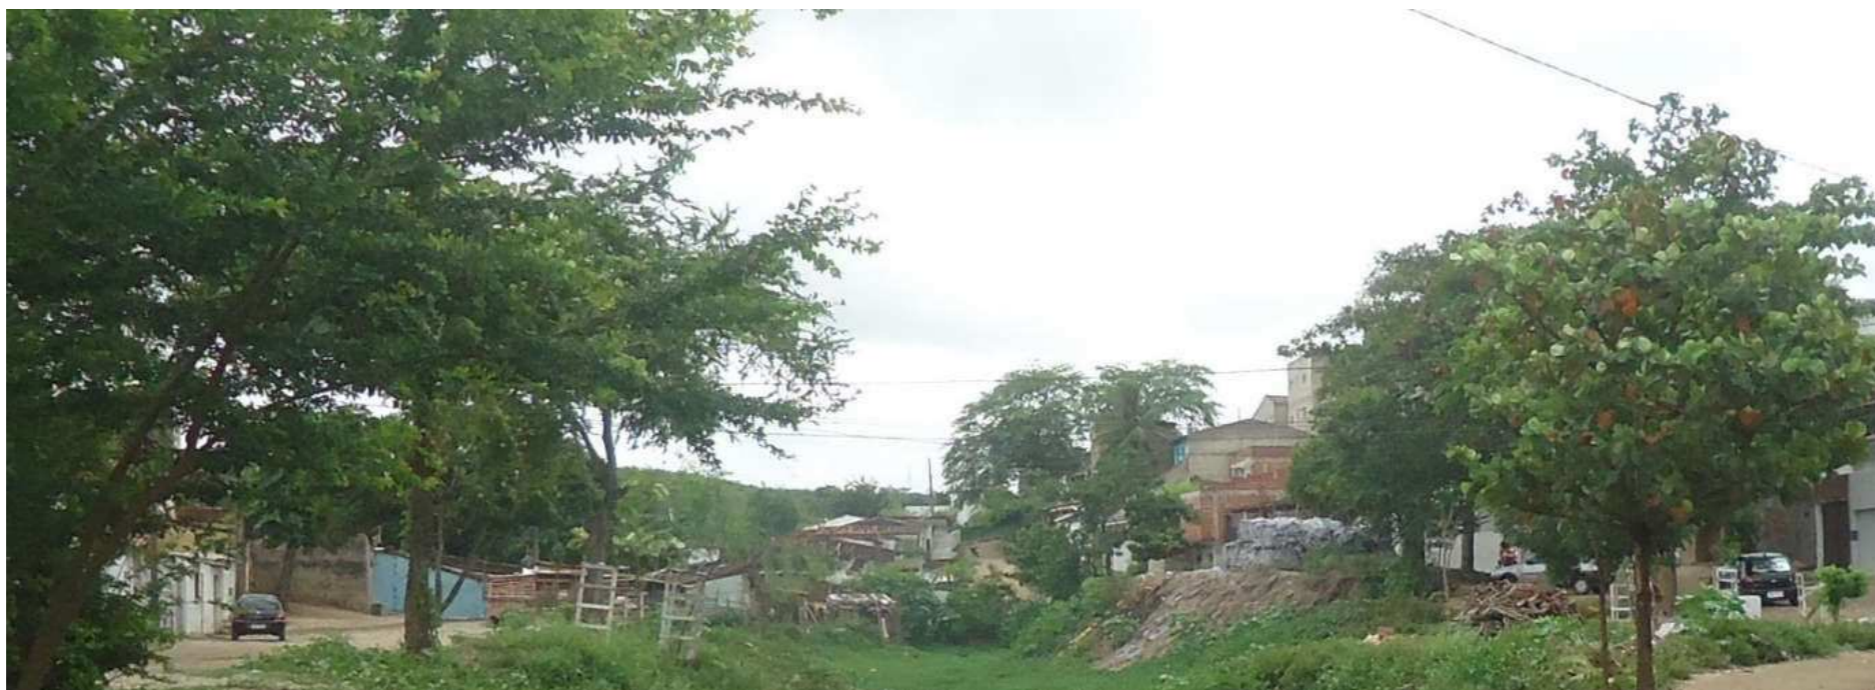
Fotografia 22 e 23: Destaque para o remanescente da vegetação nas margens do Riacho e para a poluição causada pela fábrica de couros. Fonte: Pesquisa de campo, abril e setembro de 2016.

A influência da fábrica de couros (fotografia 23), que é um dos principais agentes poluentes, e do ambiente construído sob o ambiente natural, percebida através das ocupações promovidas pelos moradores da comunidade nas proximidades do Riacho das Piabas, contribuiu para o declínio da qualidade da água e de parte da vegetação natural de suas margens e da Mata do Louzeiro. Mostrando que a ocupação promovida sem as devidas direções acaba por causar uma fragmentação ecológica em áreas protegidas pela legislação. Os lotes vazios contribuem para a transição entre o tecido urbano e o caracterizado pela Mata do Louzeiro, com sua vegetação gerando sombras e criando um microclima mais ameno, formando corredores de vegetação arbórea em combinação com as poucas árvores presentes nas vias.

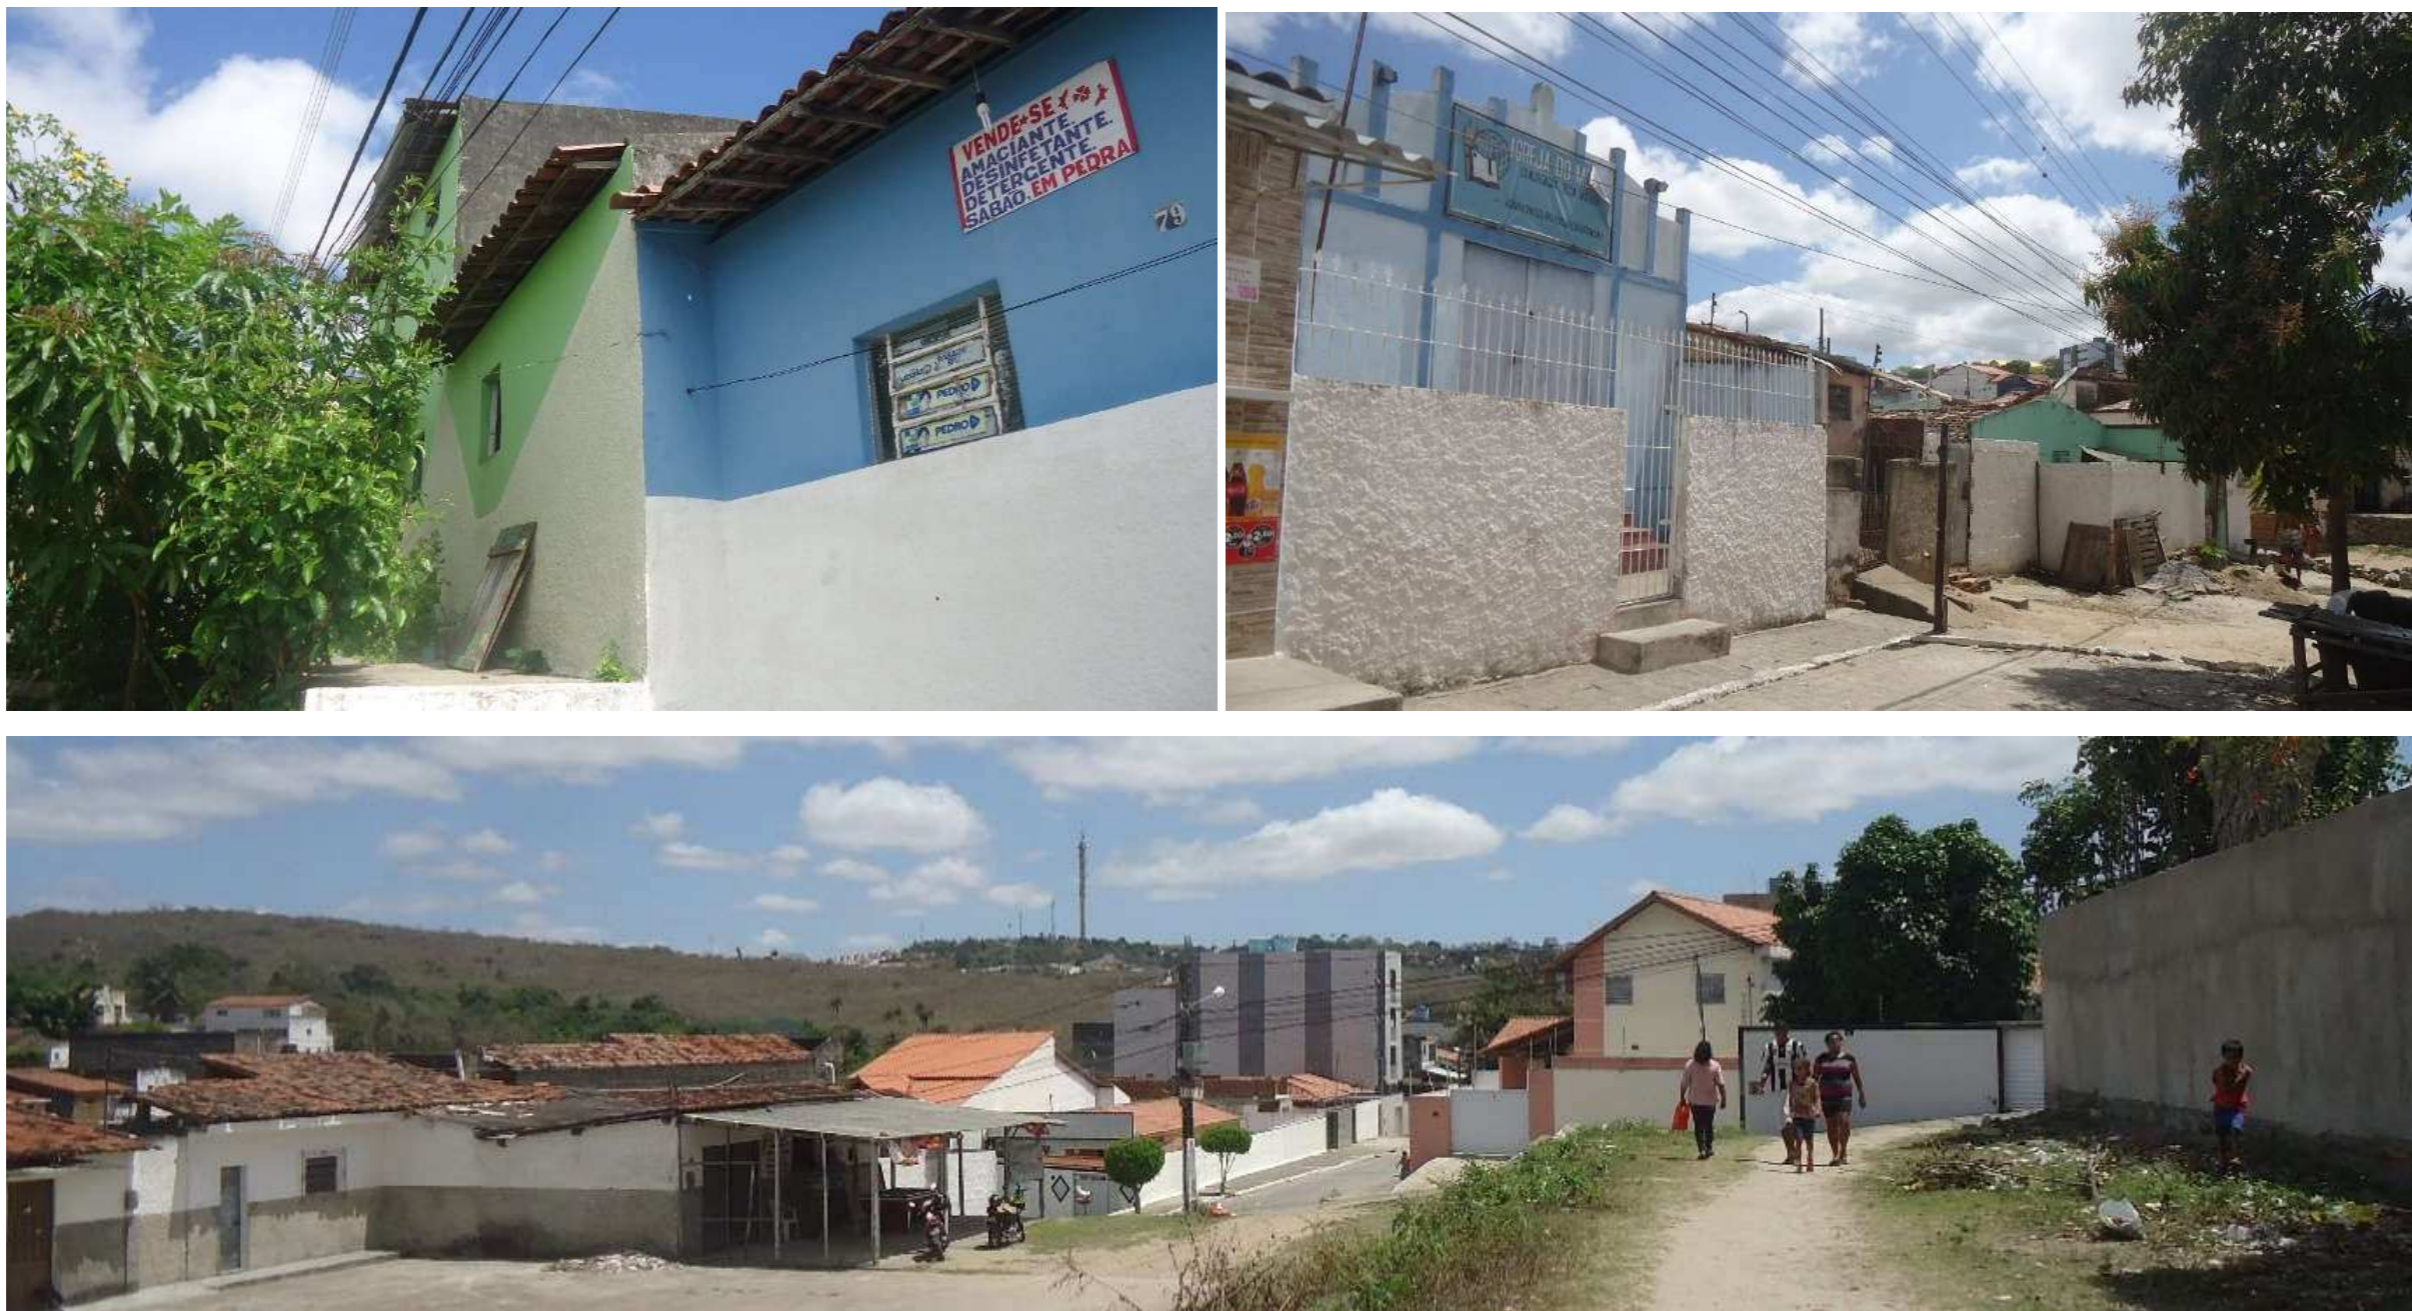
Fotografia 24, 25 e 26: Usos residencial e pequeno comércio. Destaque para os usos das edificações. Fonte: Pesquisa de campo, abril e setembro de 2016.

Para aqueles oferecidos dentro dos limites ou nas proximidades da comunidade, estão os de primeira ordem. Alguns bares e botecos podem ser encontrados em alguns lotes mistos, a comercialização de produtos de limpeza (fotografia 24, 25 e 26) e também serviços de cabeleireiro e manicure que atendem no próprio domicílio como forma de complementar a renda mensal.
