DIRETRIZES PARA A REGULARIZAÇÃO URBANÍSTICA  
DE COMUNIDADE DE INTERESSE SOCIAL EM ÁREAS  
DE ENCOSTA: O CASO DA ROSA MÍSTICA EM  
CAMPINA GRANDE – PB.

**UNIVERSIDADE FEDERAL DE CAMPINA GRANDE  
CURSO DE ARQUITETURA E URBANISMO - CAU**

Trabalho de Conclusão de Curso  
apresentado ao Curso de Arquitetura e Urbanismo  
da Universidade Federal de Campina Grande,  
como requisito parcial à obtenção do Título de  
Arquiteta e Urbanista.

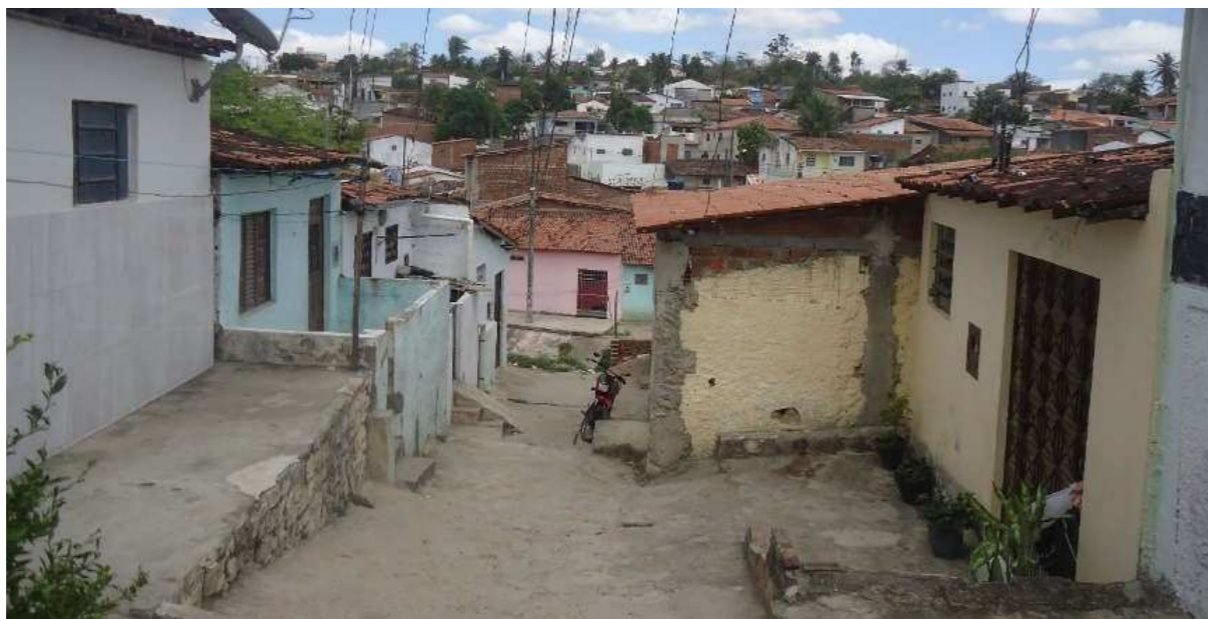
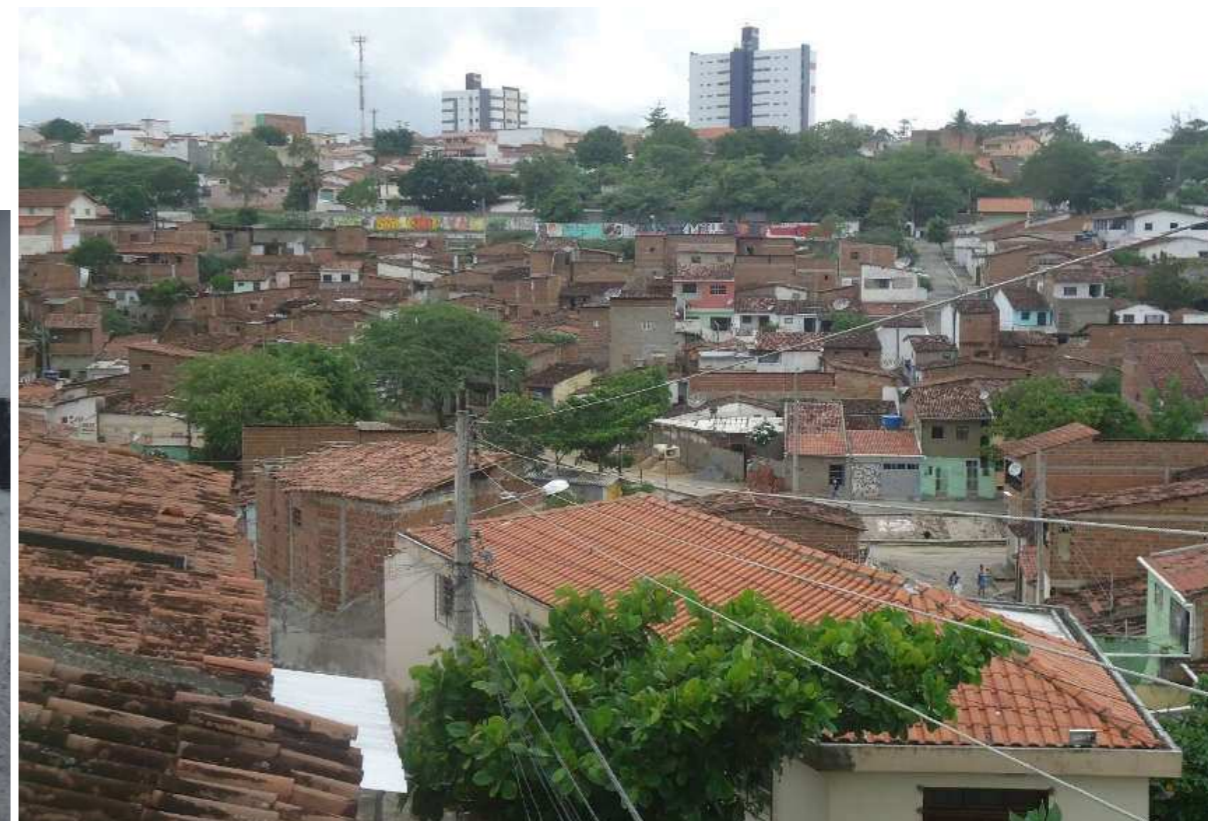
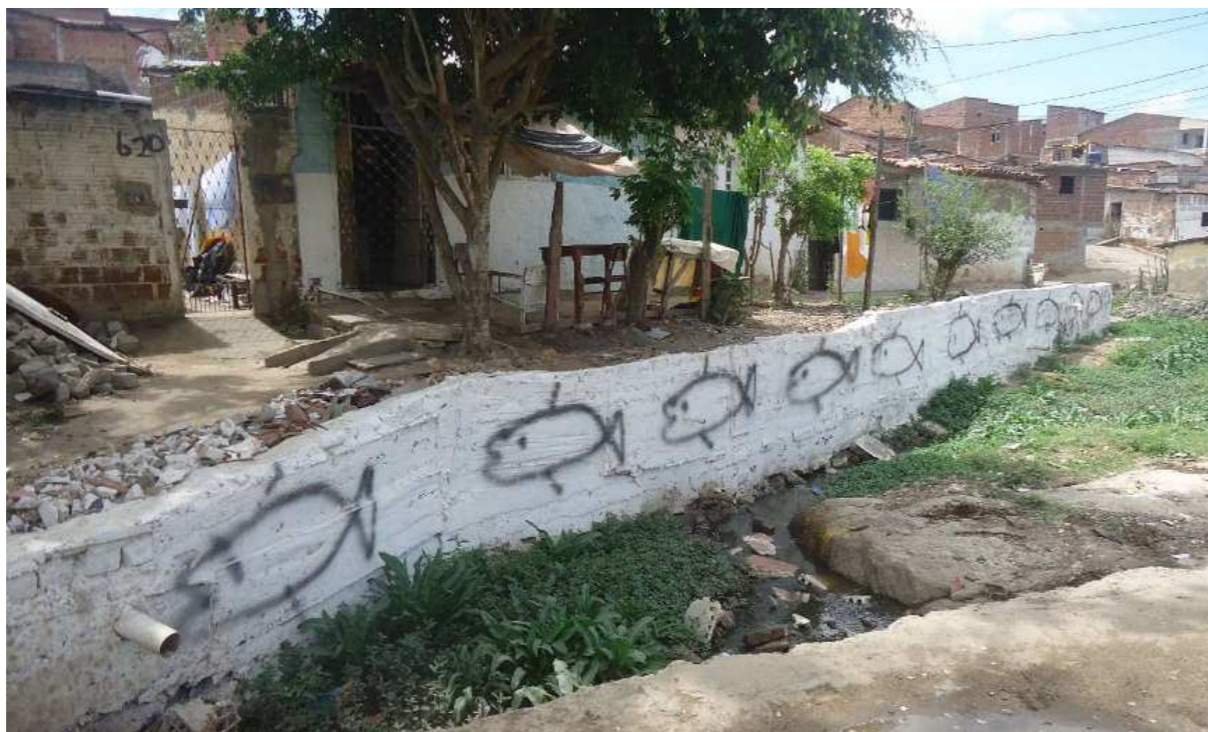
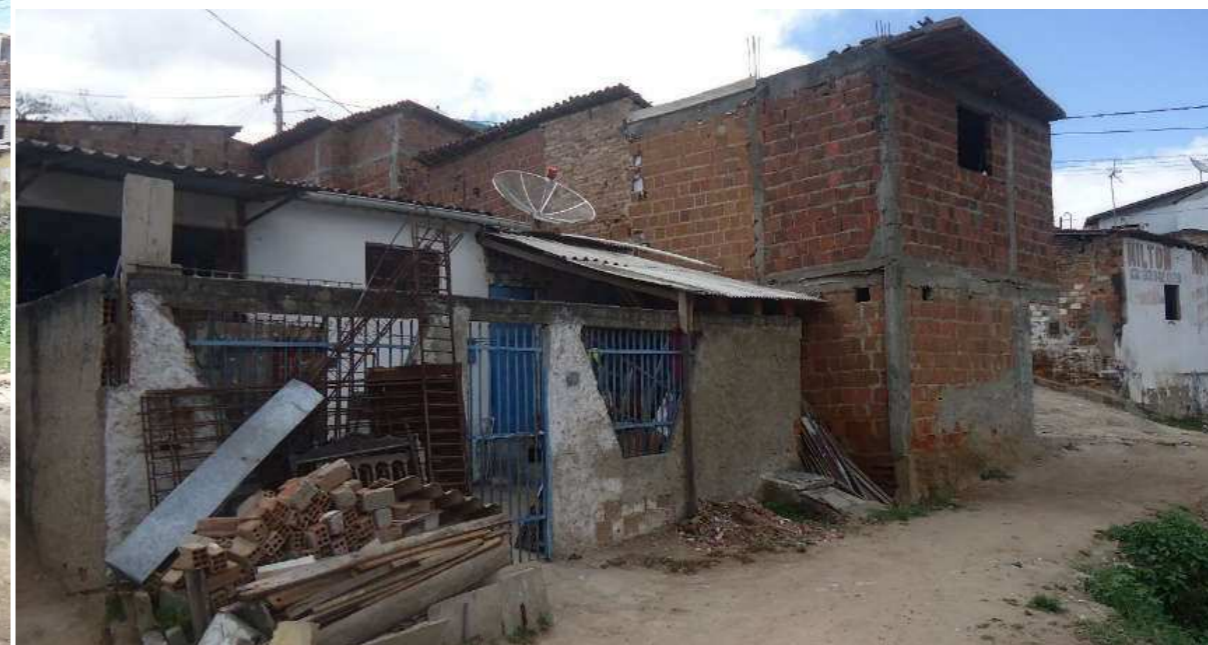
Fotografia 27, 28, 29 e 30: Destaque para a densidade construtiva. Fonte: Pesquisa de campo, setembro de 2016)

Através da observação do cartograma e das fotografias 27, 28, 29 e 30 é possível perceber que as densidades construtivas dentro dos limites da comunidade variam um pouco em relação as zonas ocupadas, atingindo as maiores densidades construtivas justamente nas áreas de relevo mais acidentado, as quais possuem restrição de ocupação devido aos riscos de alagamento e inundação.

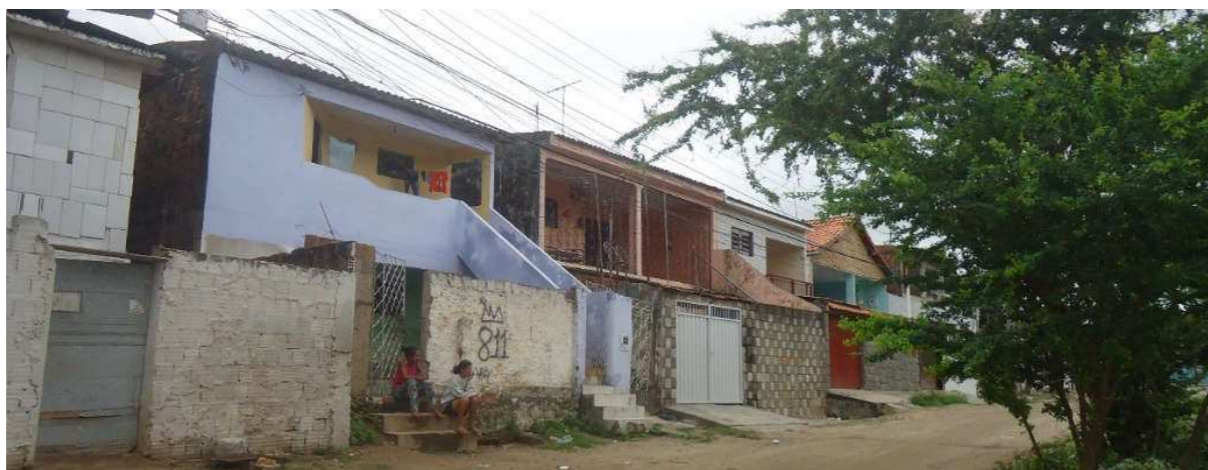
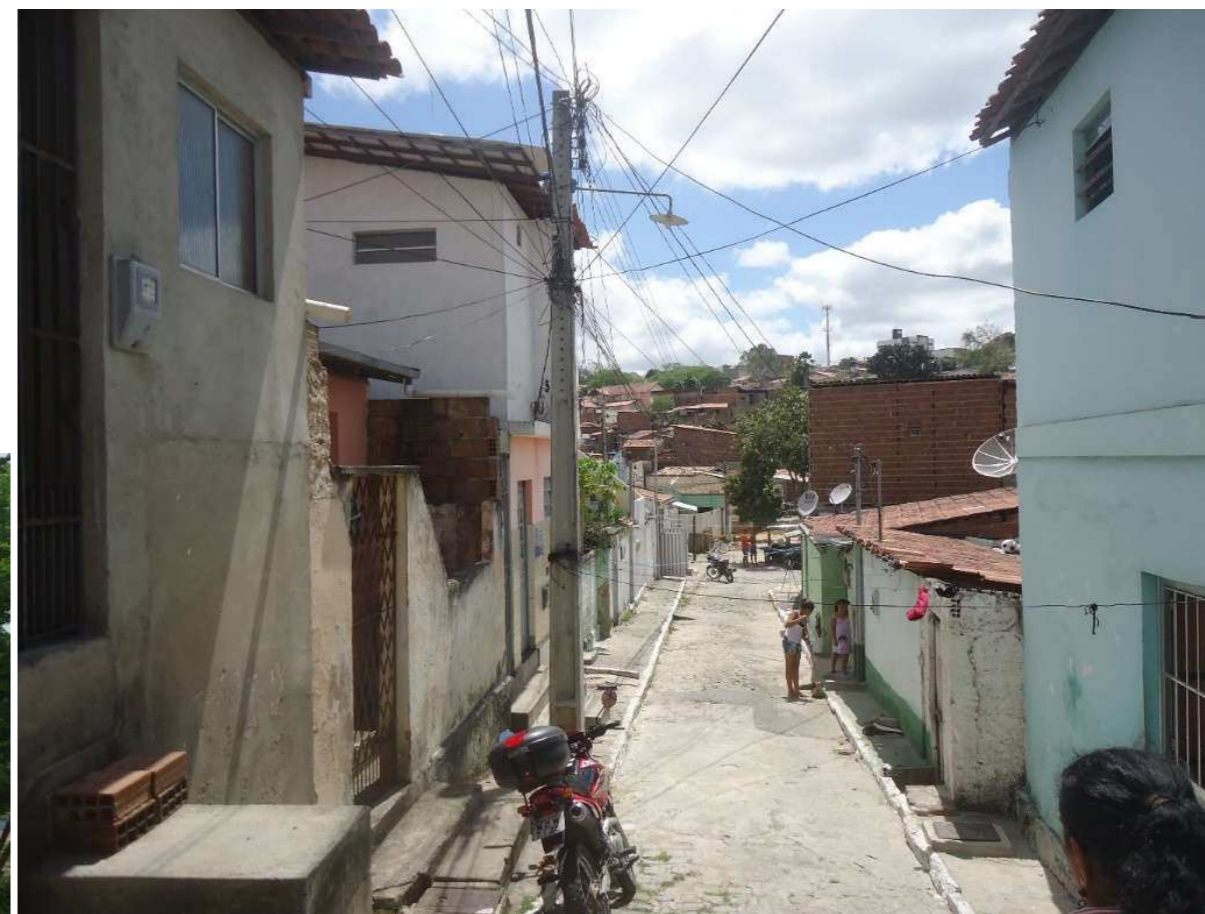
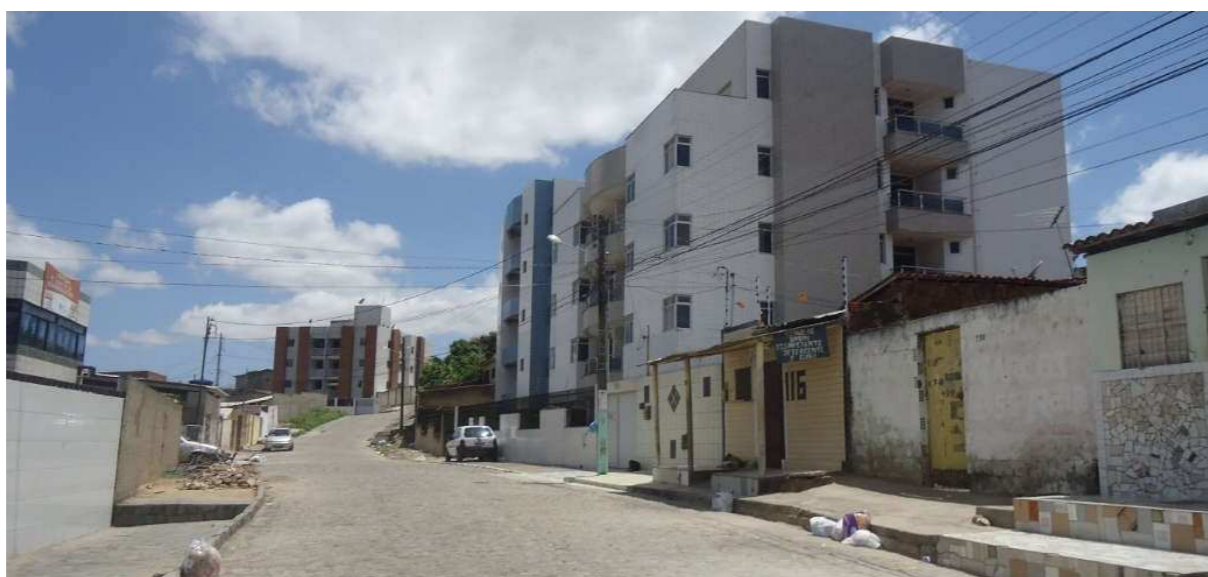
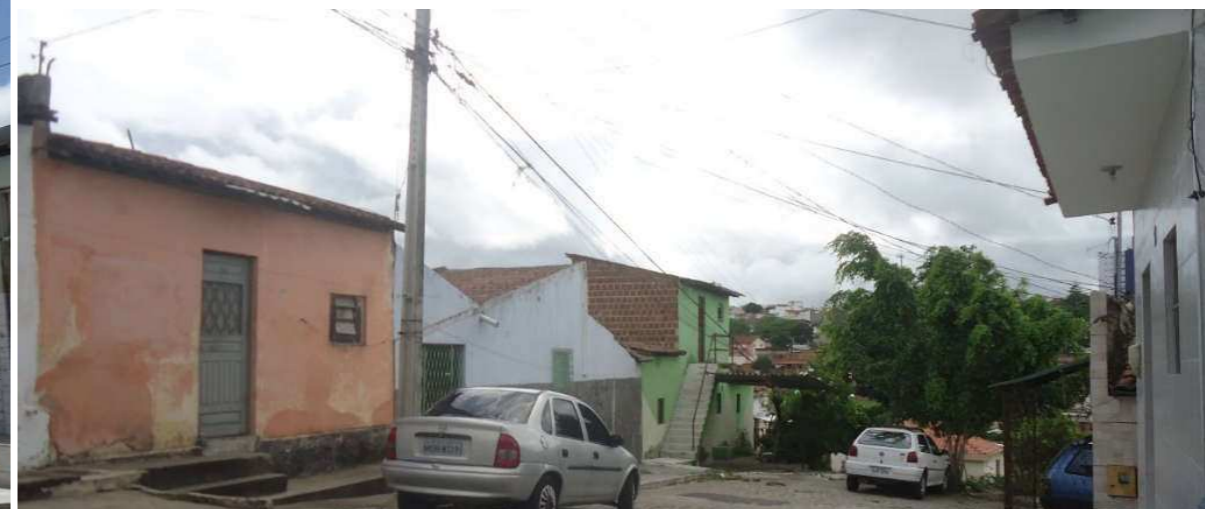
Fotografia 31, 32, 33 e 34: Destaque para a variação de gabaritos. Fonte: Pesquisa de campo, abril e setembro de 2016.

Edificações térreas predominam entre os gabaritos encontrados na comunidade, coincidindo na maioria das vezes com os lotes de uso residencial, prevalecendo na maioria das quadras. Aquelas com mais de um pavimento permeiam as áreas mais consolidadas, dando espaço a residências multifamiliares ou edifícios de uso misto, geralmente com comércio ou serviços no térreo e residências no primeiro pavimento. Poucas são as edificações com três ou mais pavimentos e essas quando ocorrem dão lugar a pequenos edifícios de apartamentos, também em áreas mais consolidadas da Rosa Mística (fotografias 31, 32, 33 e 34).

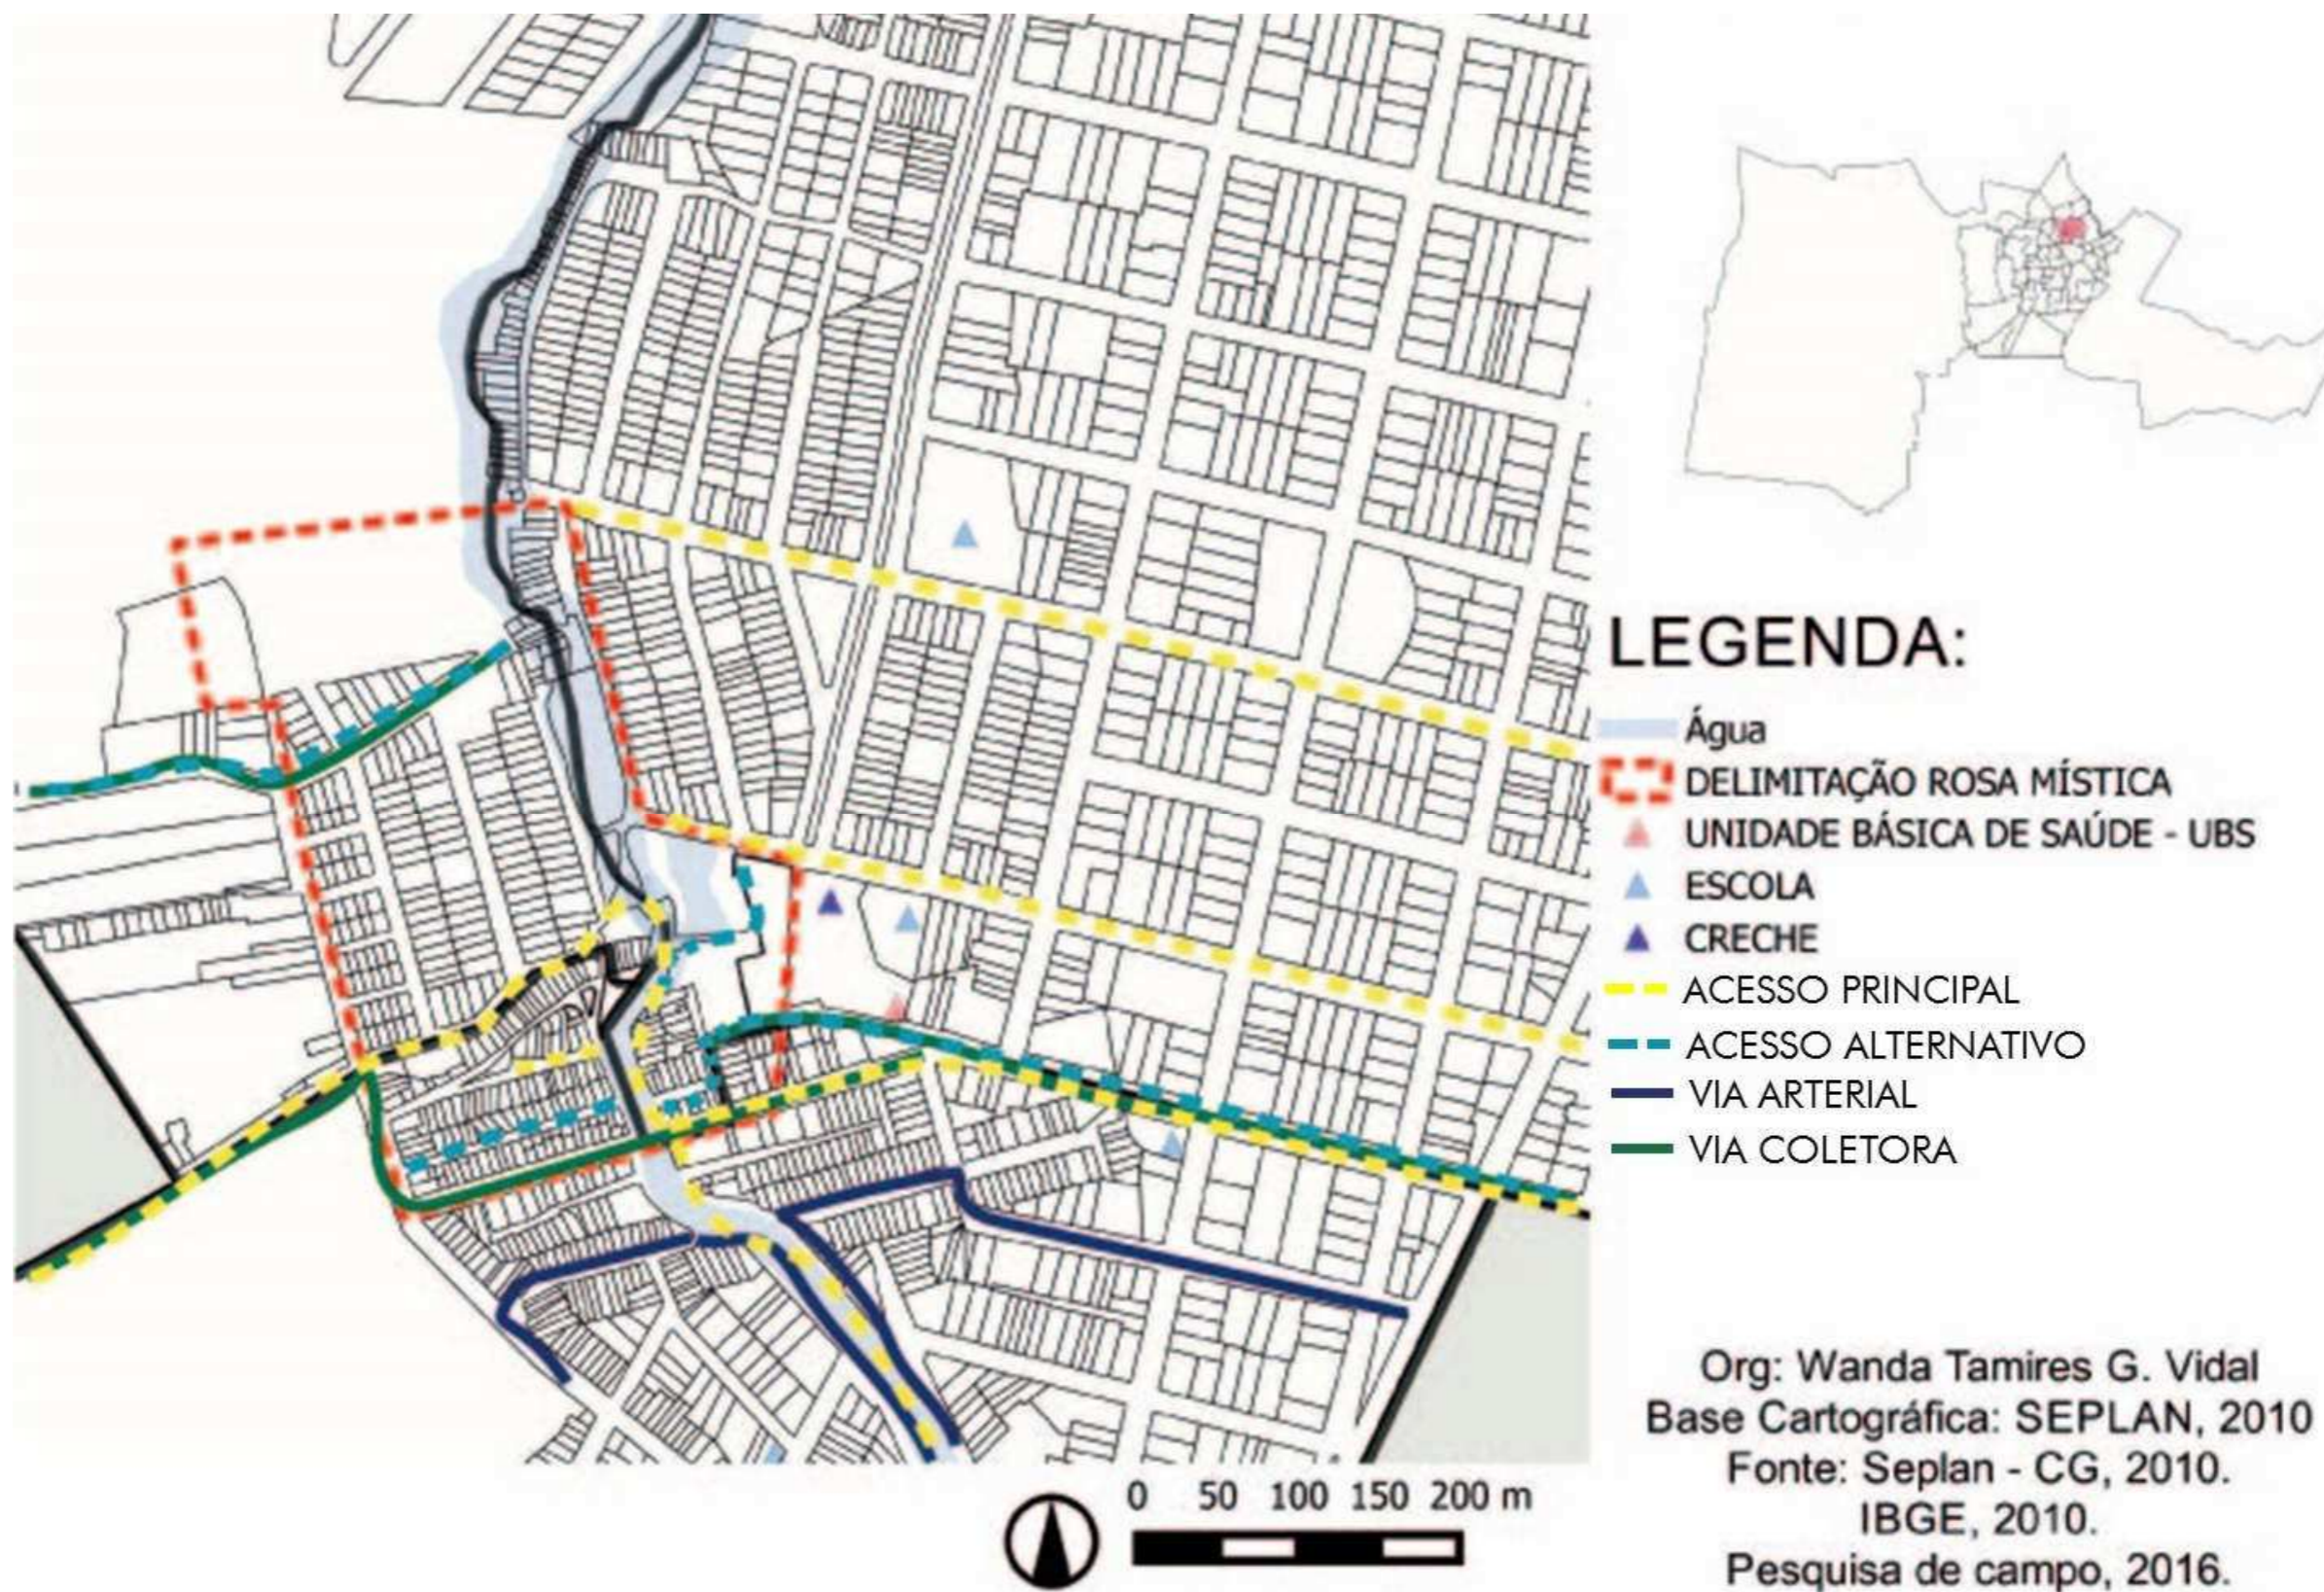
Cartograma temático 7: Acessos e traçados das vias.  
 Fonte: SIGCG e pesquisa de campo (novembro, 2016), elaborado pela autora.

A pavimentação é mais satisfatória nas áreas consolidadas (fotografia 37), as quais receberam ações estruturantes por parte do poder público, enquanto as vias que ladeiam o Riacho e seguem em direção a Mata do Louzeiro, onde estão as áreas consolidáveis e não consolidáveis, permanecem em solo natural sem previsão de pavimentação ou estruturas de contenção.

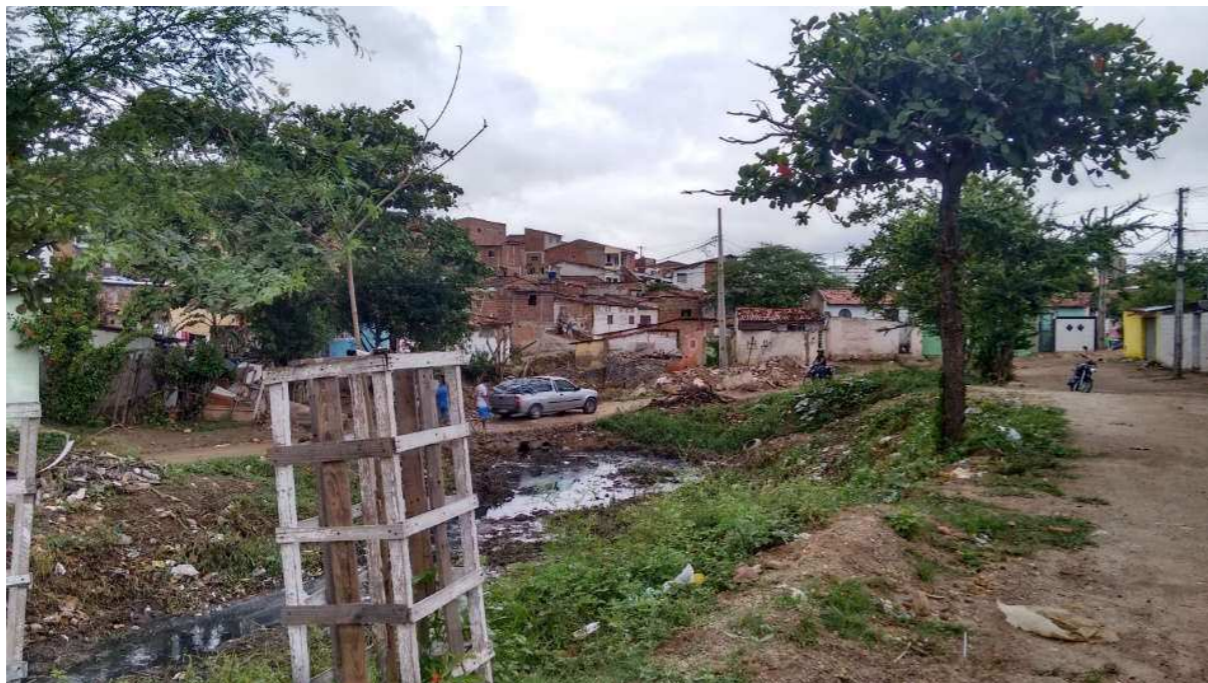
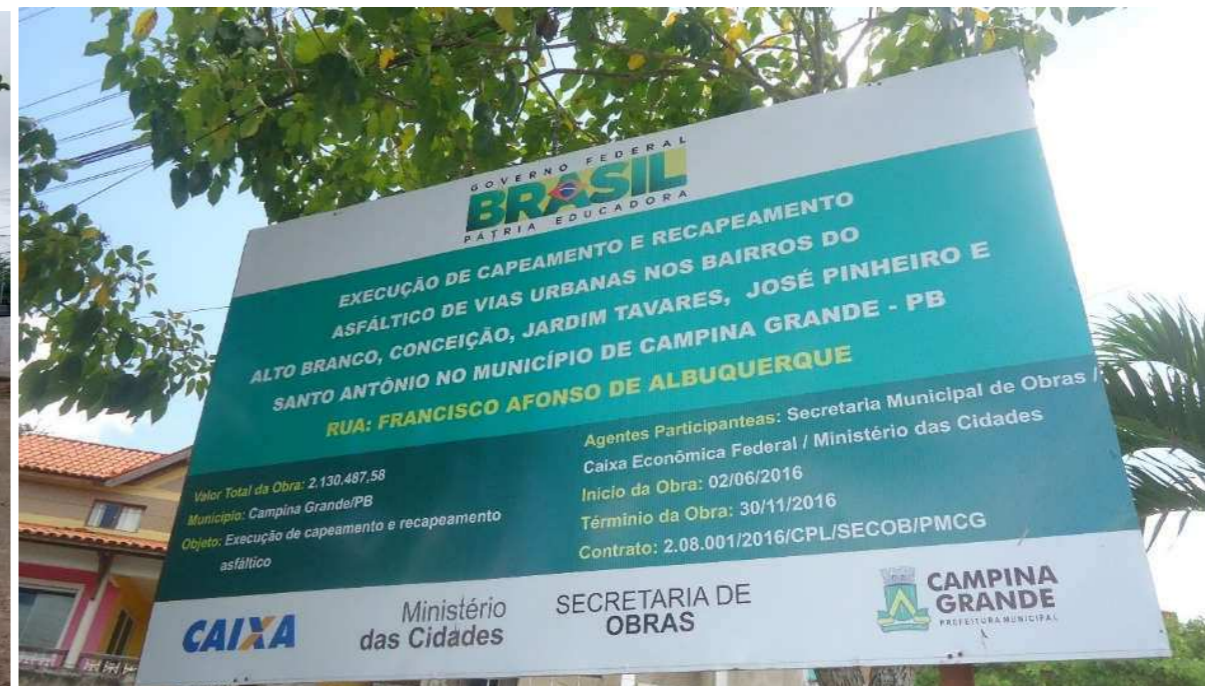
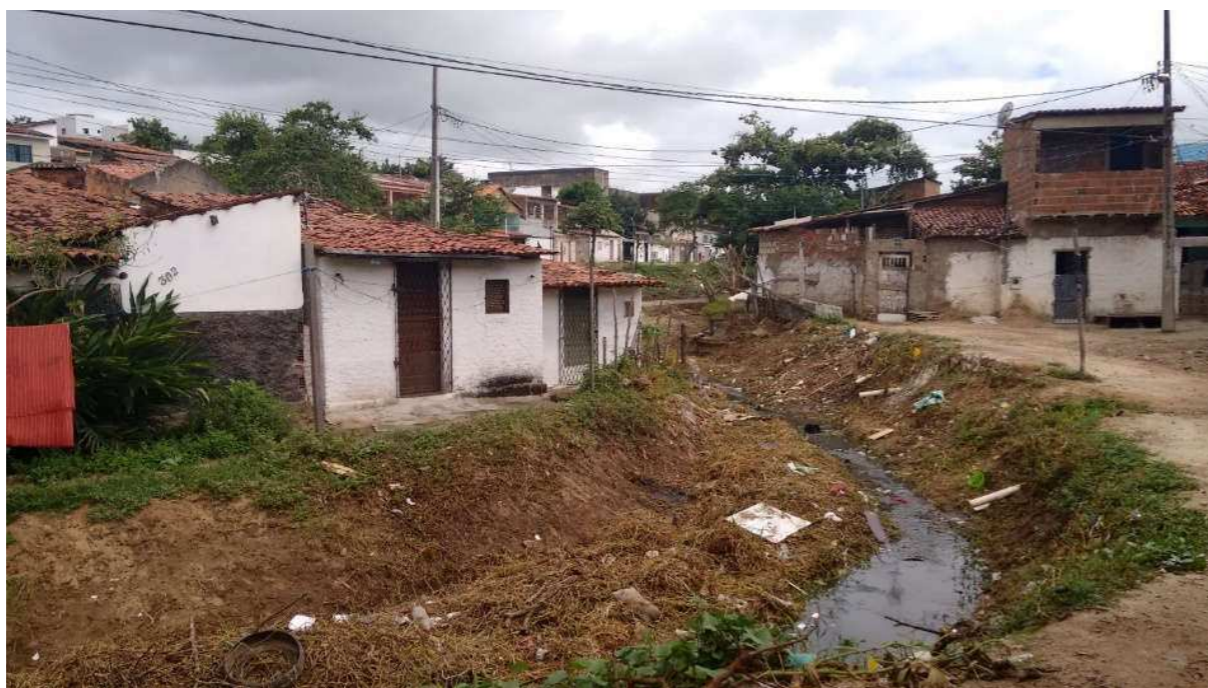
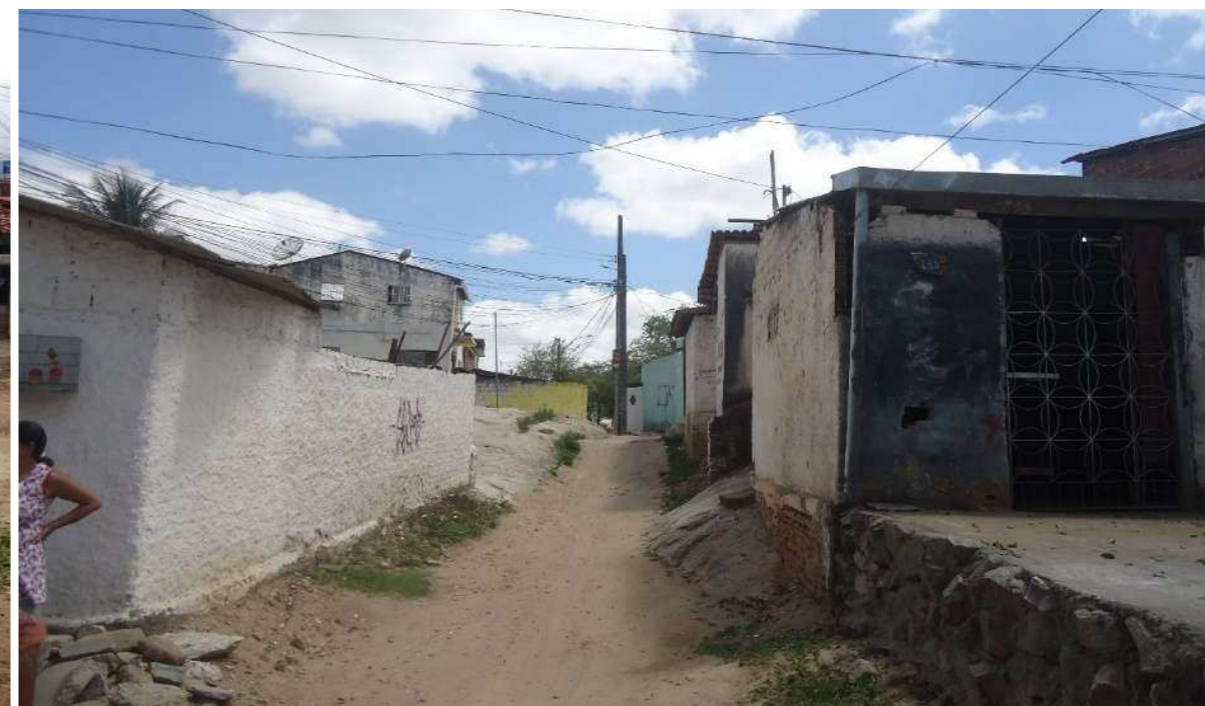
Fotografia 35: Rua Severino Verônica, destaque para as vias sem pavimentação. Fonte: Pesquisa de campo, abril de 2016.

Fotografia 37 e 38: Rua Severino Verônica, destaque para a ausência de pavimentação, largura da via e calçadas desniveladas. Fonte: Pesquisa de campo, abril de 2016.

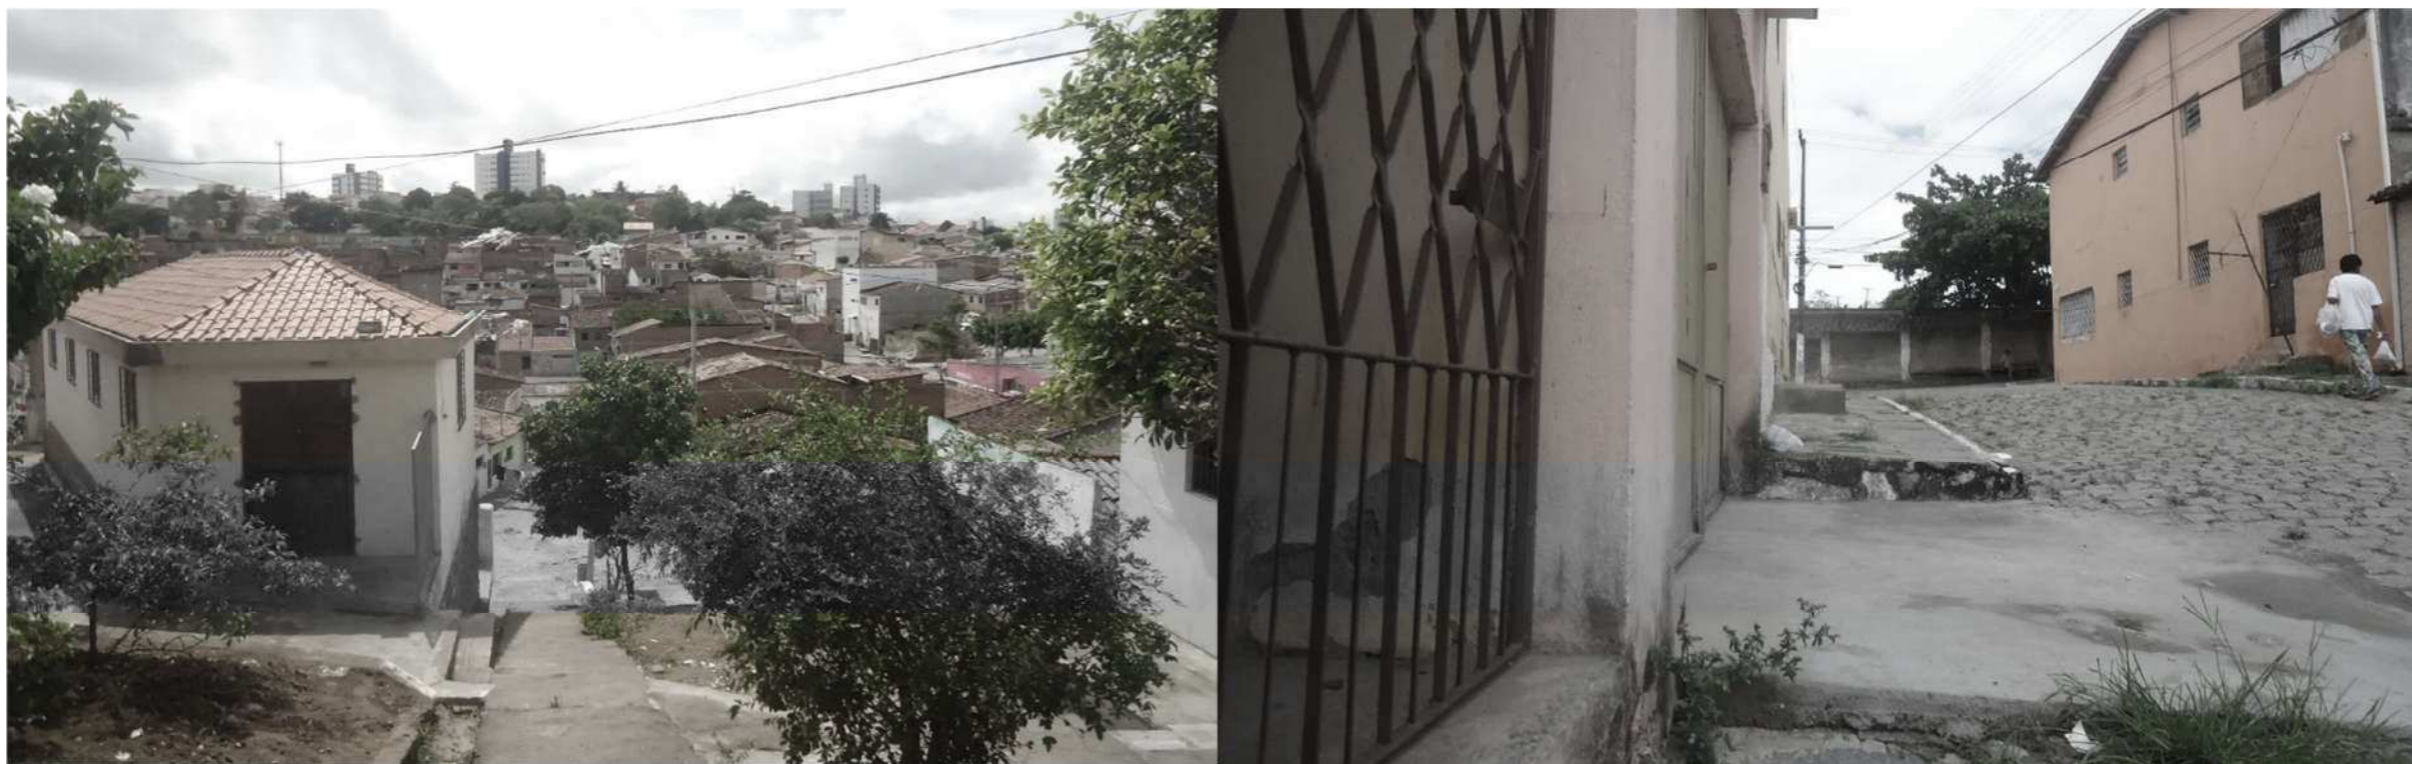
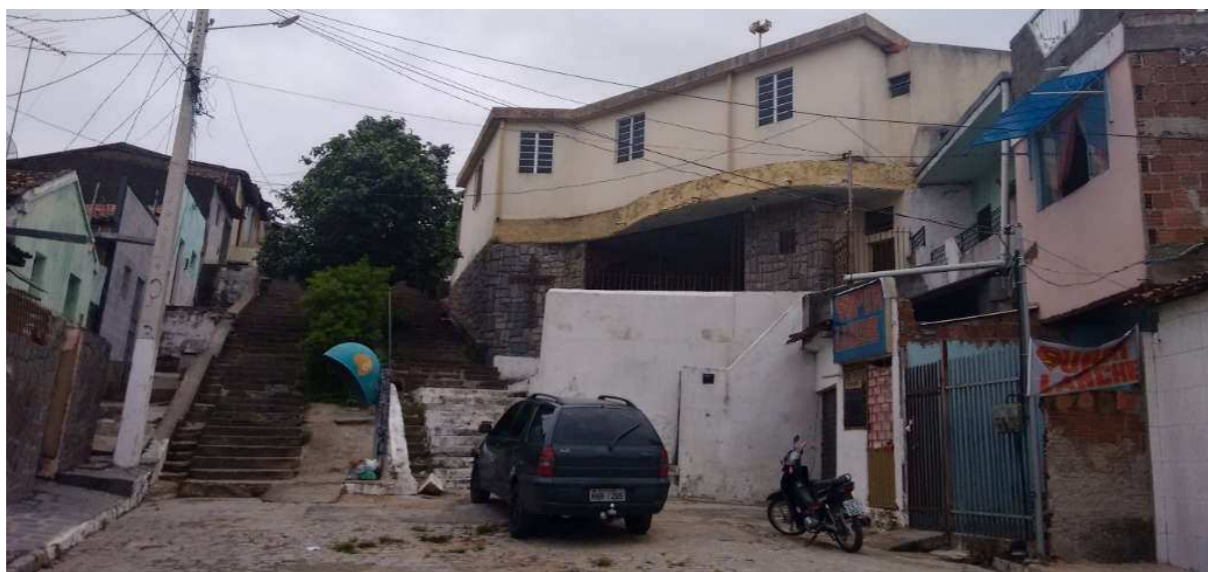
Fotografia 39, 40 e 41: Travessa São Jacinto, destaque para as calçadas desniveladas e para a escadaria de acesso. Fonte: Pesquisa de campo, abril de 2016.

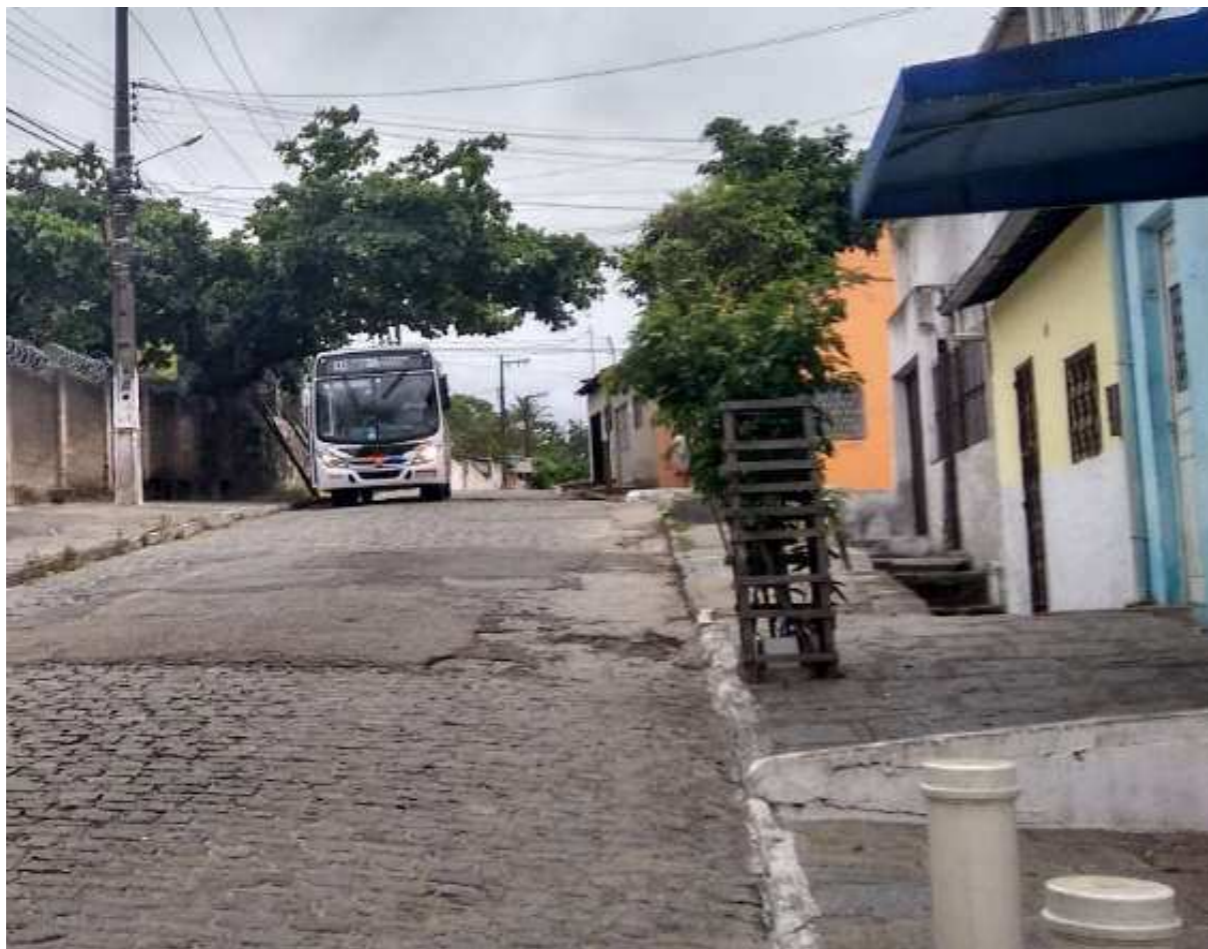
Fotografia 42: Rua Henrique Dias, destaque para o ônibus da linha 111. Fonte: Pesquisa de campo, abril de 2016.

A quantidade e a distribuição de pontos de parada dos ônibus são consideráveis em relação aos limites da comunidade para a linha do 111, mas deixam a desejar quanto a rota do 101 (fotografia 42 e figura 9).

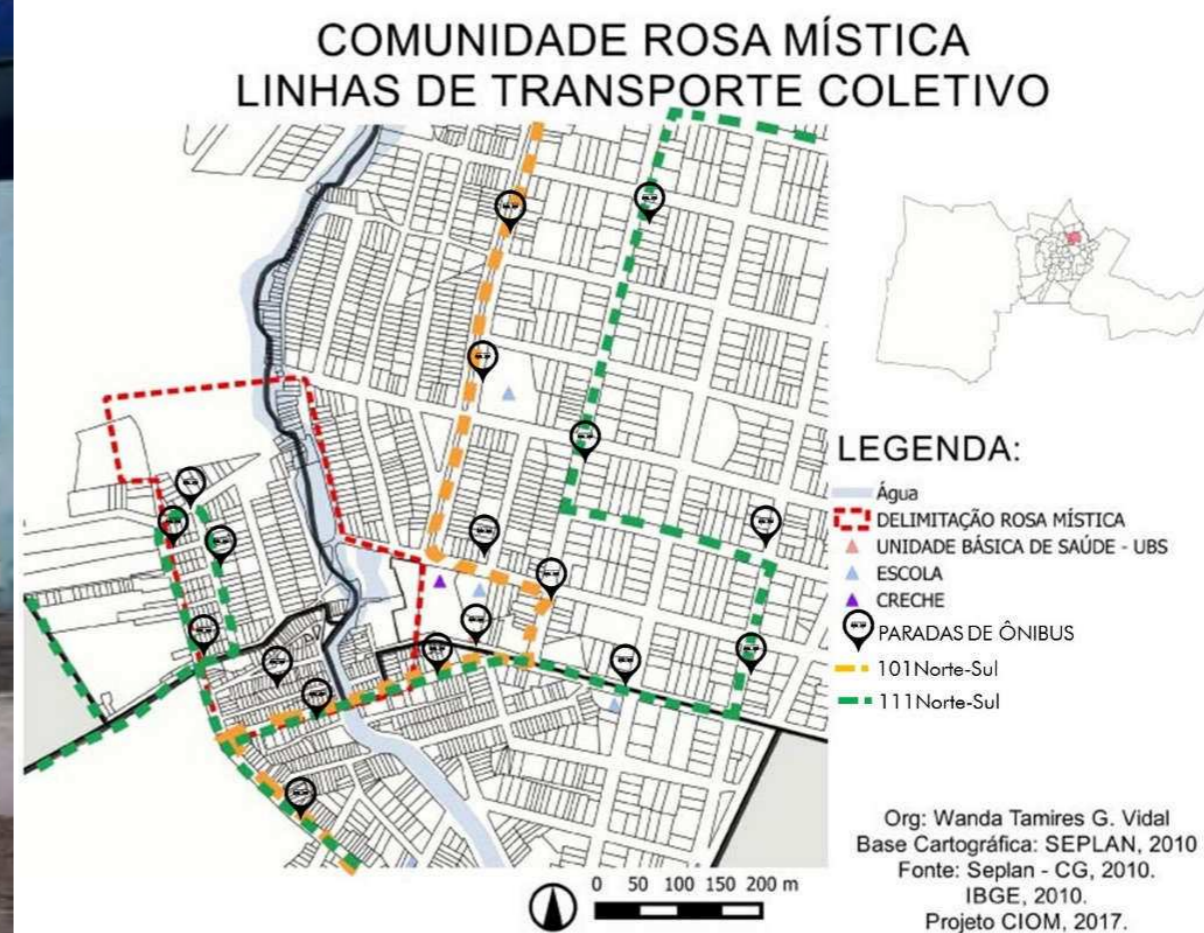
Figura 8: Identificação dos pontos e linhas de ônibus. Fonte: Projeto CIOM, 2017. Com adições da autora.

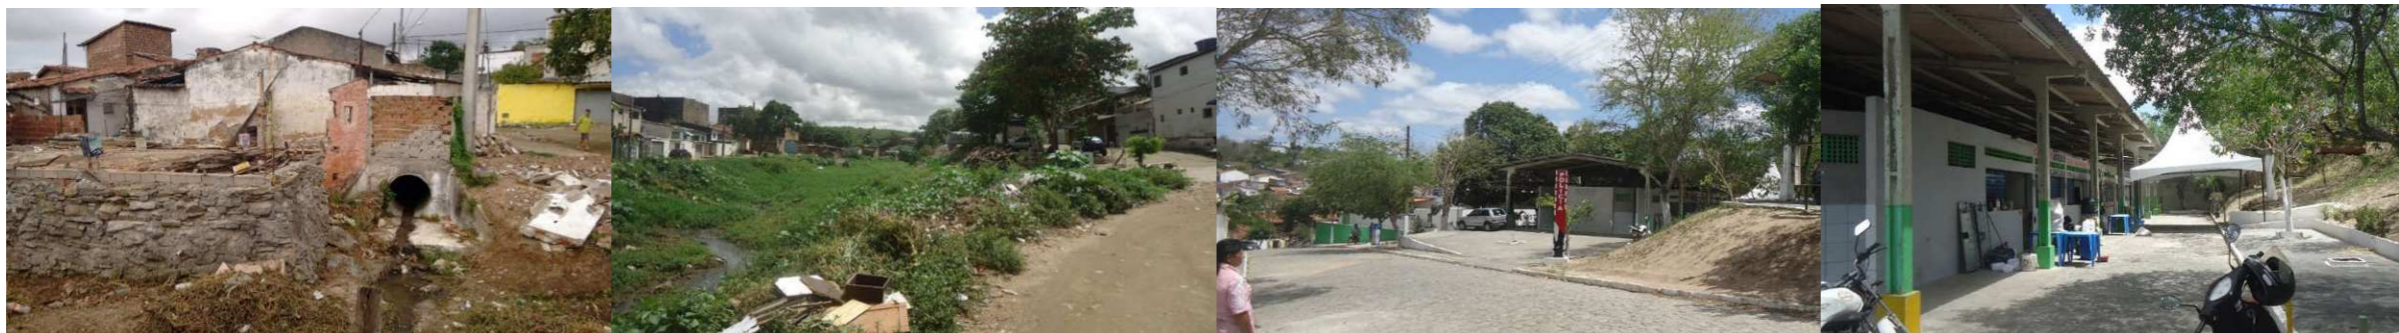
Fotografia 47 e 48: Rua Severino Verônica, destaque para o despejo de efluentes no leito do Riacho. Fonte: Pesquisa de campo, setembro de 2016.

O Riacho apresenta deterioração ambiental e poluição da água causada pelas ocupações que modificaram suas características e pelo lançamento de esgotos no leito fluvial, que representam quase a totalidade do fluxo fluvial que segue curso em direção ao Açude Velho (SOUSA, 2006).
