DIRETRIZES PARA A REGULARIZAÇÃO URBANÍSTICA  
DE COMUNIDADE DE INTERESSE SOCIAL EM ÁREAS  
DE ENCOSTA: O CASO DA ROSA MÍSTICA EM  
CAMPINA GRANDE – PB.

**UNIVERSIDADE FEDERAL DE CAMPINA GRANDE  
CURSO DE ARQUITETURA E URBANISMO - CAU**

Trabalho de Conclusão de Curso  
apresentado ao Curso de Arquitetura e Urbanismo  
da Universidade Federal de Campina Grande,  
como requisito parcial à obtenção do Título de  
Arquiteta e Urbanista.

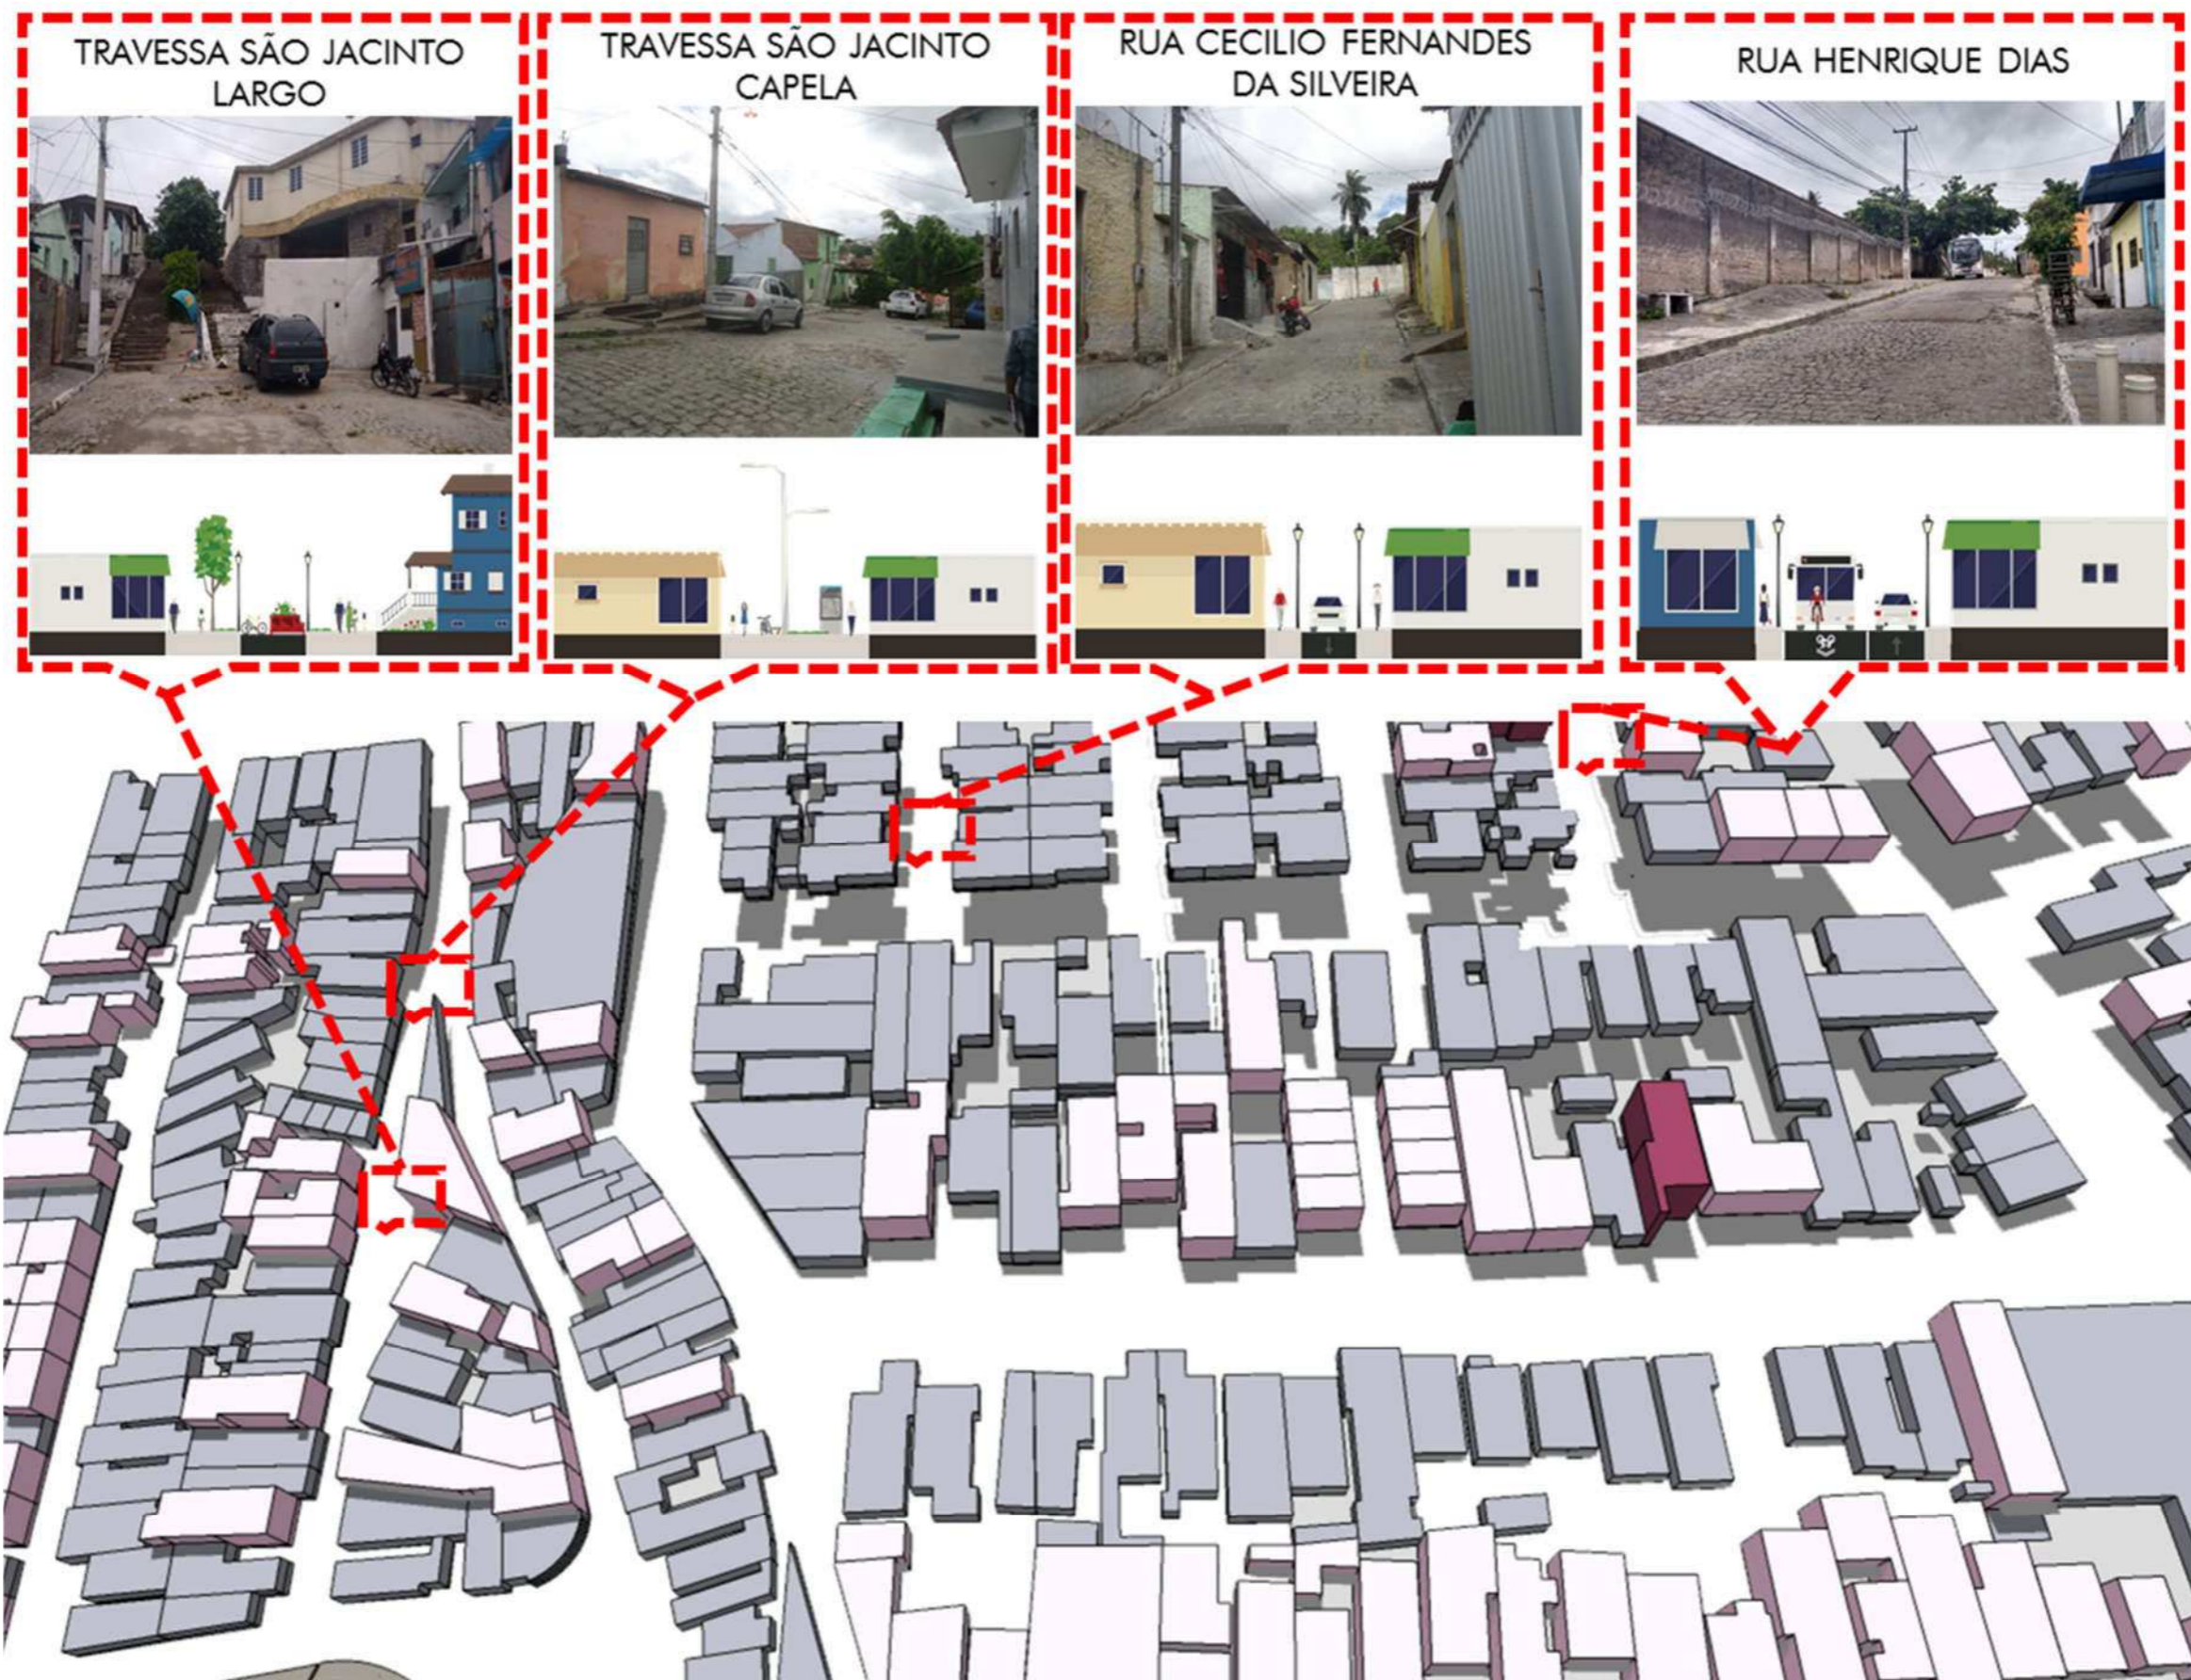
ÁREA CONSOLIDÁVEL			
PROBLEMAS	OBJETIVOS	DIRETRIZ	PROPOSTAS
<p>Lotes em situação fundiária ilegal, terrenos irregulares;</p> <p>Expansões sem acompanhamento técnico sem planejamento e segurança;</p> <p>Construções nos limites dos lotes e outras respeitando alguns dos recuos;</p> <p>Ruas estreitas, calçadas desniveladas, ausência de pavimentação em algumas ruas, desrespeito a distância das margens, infraestrutura inexistente, acessos conflituosos, espaços públicos de lazer inexistentes;</p>	REQUALIFICAR O TECIDO URBANO	Implantar/complementar equipamentos urbanos;	<p>Elaboração de parâmetros e normas urbanísticos específicos para o uso e ocupação do solo;</p> <p>Reestruturação das vias locais (Rua Cecílio Fernandes da Silva, Rua Raimundo Viana de Macedo, Rua Isaura Suassuna de Medeiros, Rua Clodoaldo Medeiros de Araújo) e coletoras (Ruas Henrique Dias e Evaristo Pereira da Costa), valorizando as vias de pedestre, incluindo infraestrutura e mobiliário urbano nas áreas deficientes;</p> <p>Estimular, a partir de incentivos fiscais e de adensamento construtivo, pontos de comércios e serviços locais consolidando os que já existem nos lotes de uso misto;</p> <p>Tornar eficiente os sistemas de abastecimento de água e esgotamento sanitário, além da iluminação pública nas áreas da comunidade onde se percebem essas deficiências;</p> <p>Promover de forma controlada o adensamento e verticalização nas margens do Riacho das Piabas de acordo com a infraestrutura e características dos terrenos;</p> <p>Sinalização e adaptação das vias que apresentam pavimentação degradadas para promover melhor circulação e acessibilidade;</p> <p>Recuperação de praças e espaços livres potenciais de lazer para a criação de espaços públicos abertos para a recreação e prática de esportes;</p>

Promover regularização urbanística e fundiária a partir de Plano Urbanístico	
	VALORIZAR A PAISAGEM	Reestruturar a infraestrutura viária e de saneamento;	
		Recuperar calçadas e passeios para melhorias na acessibilidade das ruas

Esquema 2: Diretrizes para a área consolidável. Fonte: Elaborado pela autora.

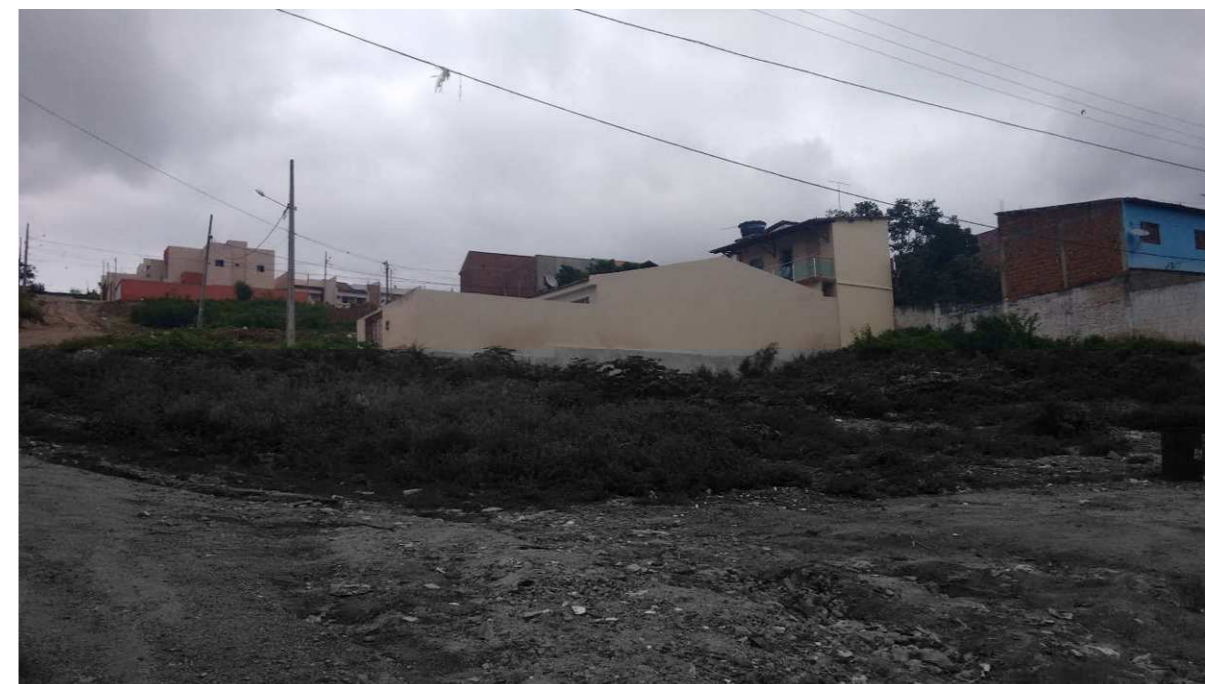
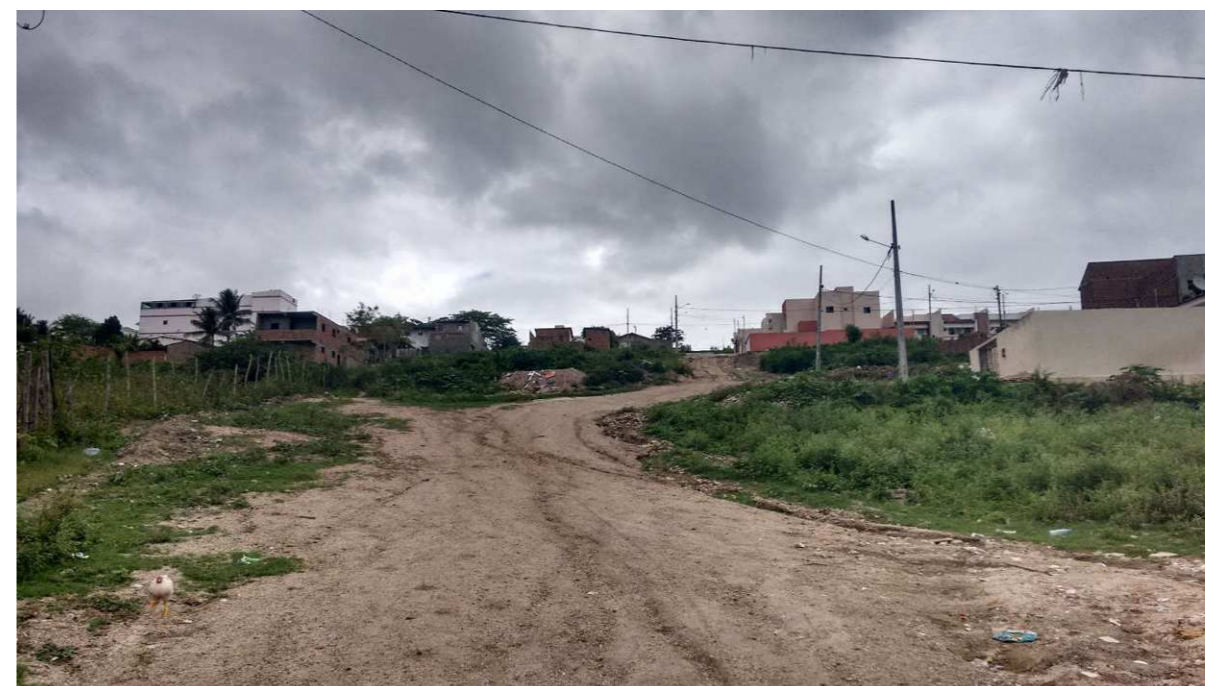
Esquema 3: Caracterização do terreno. Fonte: Elaborado pela autora, 2017.

Fotografia 51: Terreno localizado a Rua Papa Pio Quinto com a da Alvorada. Fonte: Pesquisa de campo, 2016.

E o mesmo quadro de análise foi aplicado para um terreno (quadro 4), localizado à Rua da Alvorá com esquina para a Rua Papa Pio Quinto na porção Norte, que possui uma área de aproximadamente 10 hectares (96.500m<sup>2</sup>). O mesmo apresenta declividade de 20% ou 14° e se encontra na proximidade das ocupações ilegais dos anos 2000.

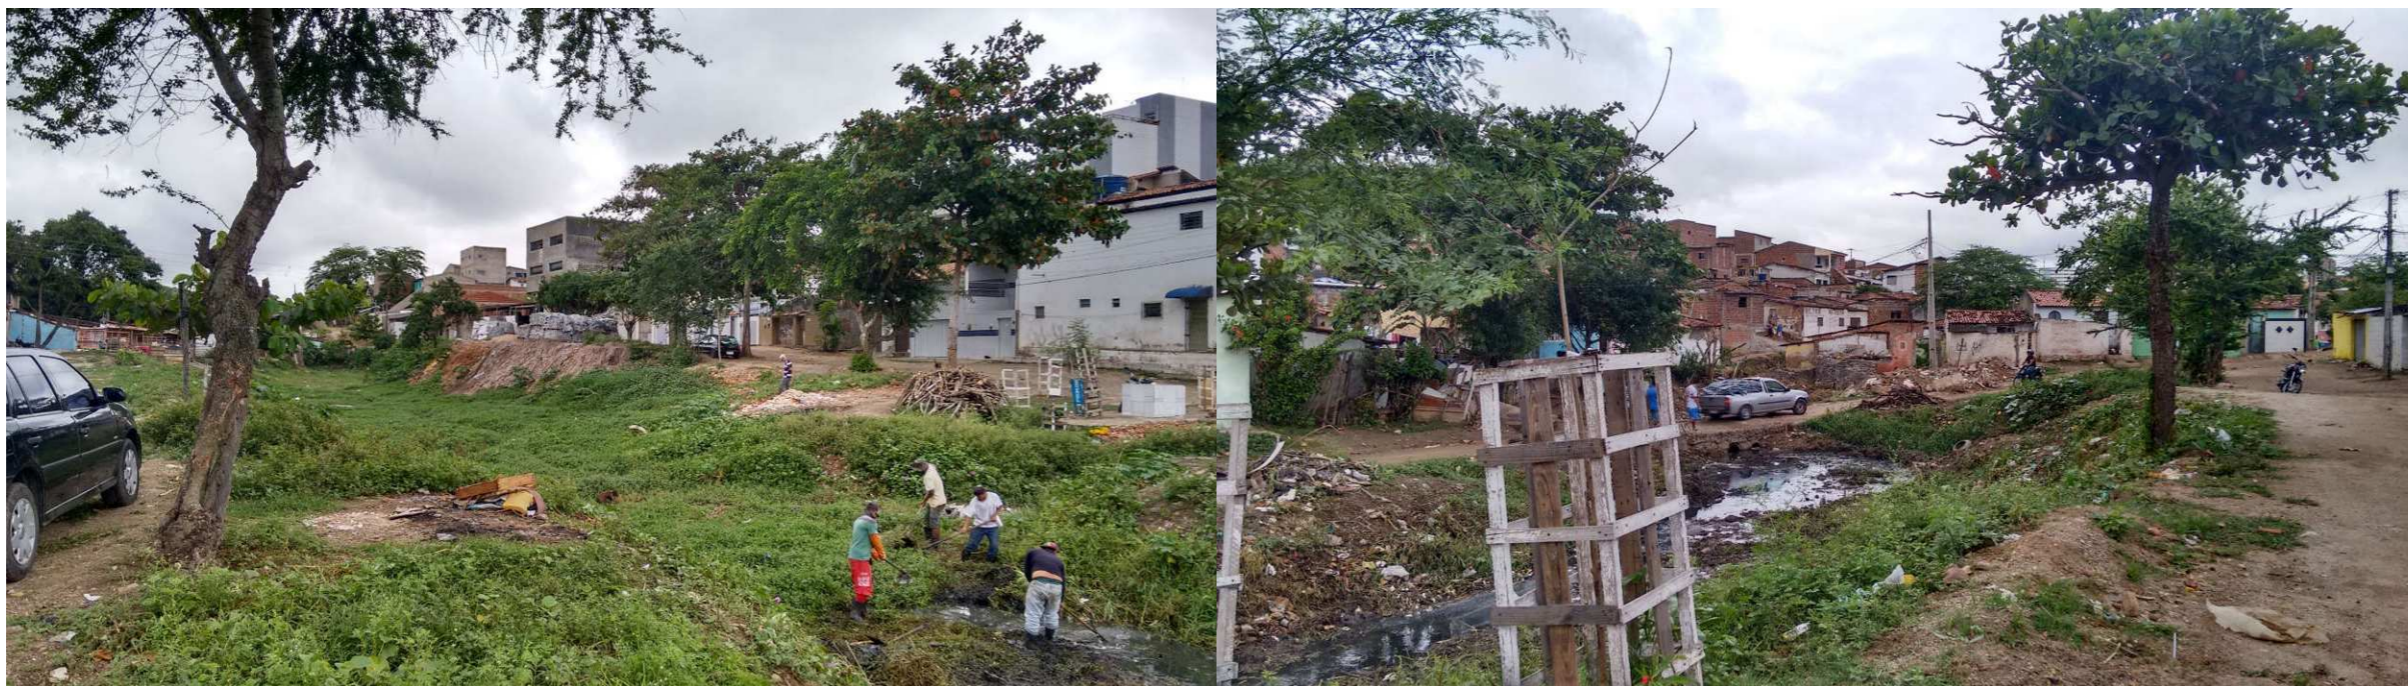
Fotografias 53 e 54: Vista do Riacho das Piabas com locais trabalhando na remoção do lixo depositado no leito do riacho, Mata do Louzeiro ao fundo. Fonte: Pesquisa de campo, 2016.

O Riacho apresenta deterioração ambiental e poluição da água causada pelas ocupações que modificaram suas características e pelo lançamento de esgotos no leito fluvial, que representam quase a totalidade do fluxo fluvial que segue curso em direção ao Açude Velho (SOUSA, 2006).
