**Alteração da qualidade ambiental no entorno do
rio Quipauá no município de Ouro Branco (RN)**

Monografia apresentada à Universidade Federal de
Campina Grande, Campus de Patos/PB, para a
obtenção do Grau de Engenheiro Florestal.

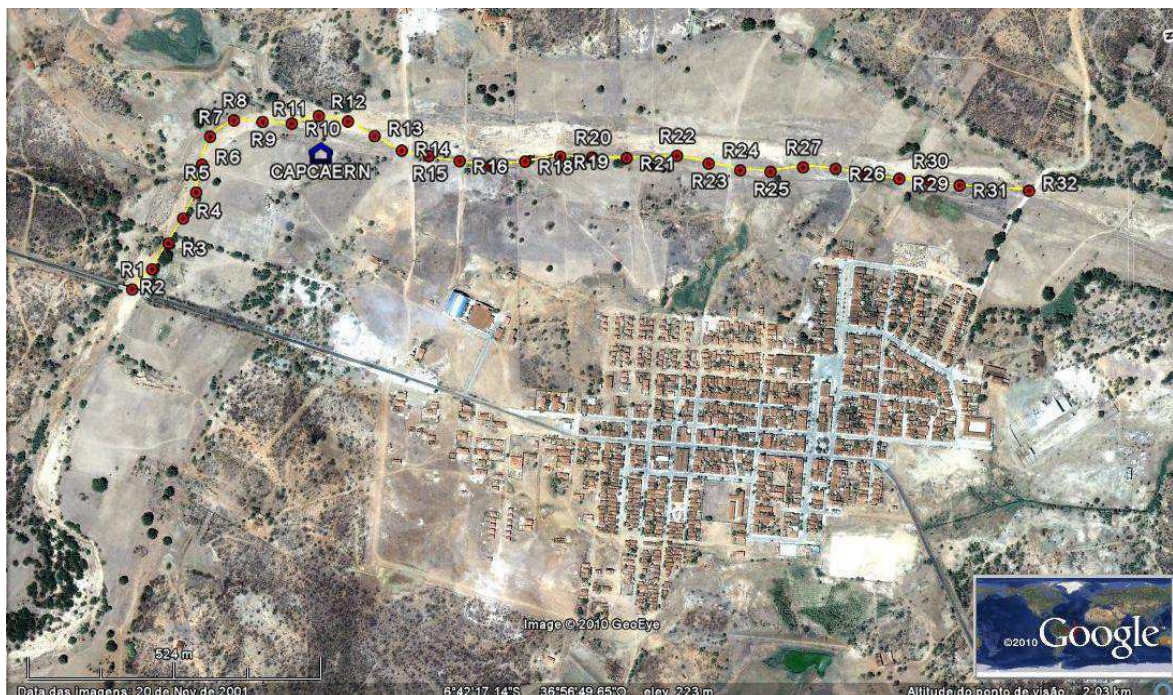
Figura 2: Imagem de satélite da área de estudo e dos 32 pontos de coleta. **Fonte:** Google Earth 5.2.1

O levantamento dos dados ocorreu no período de setembro e novembro de 2010. Consistiu no registro em formulário específico, dos dados observados em um percurso de, aproximadamente, 1803m em trecho urbano do rio Quipauá no entorno do município de Ouro Branco (RN). Para isso foram alocados 32 pontos de coleta, demarcados a uma distância média de 50m entre eles na extensão do rio (Figura 2).

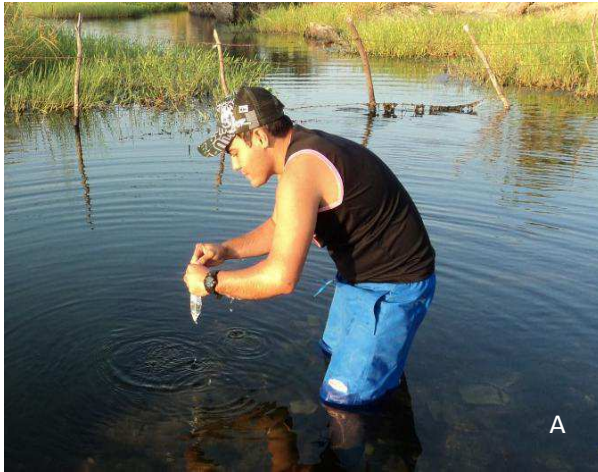
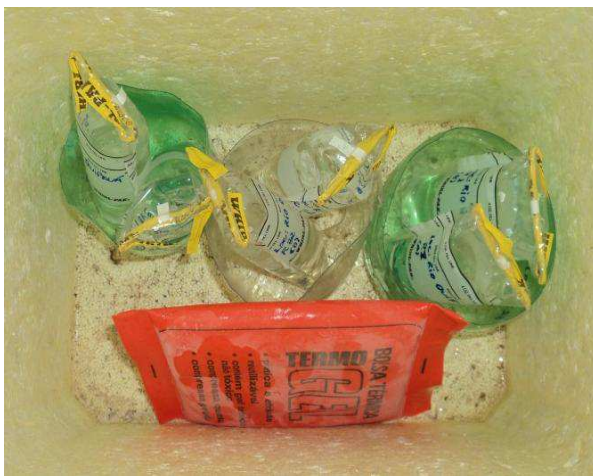
Figura 3: Coleta de água (A), acondicionamento das amostras para o transporte até o laboratório (B).
Fotos do Autor

As amostras de água foram coletadas em sacos estéreis de 100ml (*fill line*) especiais para coleta de água, doados pela Vigilância Sanitária do município de Patos-PB. Após a coleta, as amostras foram identificadas, acondicionadas em um isopor com gelox para não sofrerem interferências externas, e enviadas para análise físico-química e microbiológica no Laboratório de Bromatologia da Vigilância Sanitária do município de Patos-PB. As coletas de água realizaram-se entre 5:00 e 5:45 horas, do dia 18 de outubro de 2010, sendo enviadas imediatamente para análise, para que os resultados não fossem alterados. Na Figura 3 A e B visualiza-se as etapas desse processo.

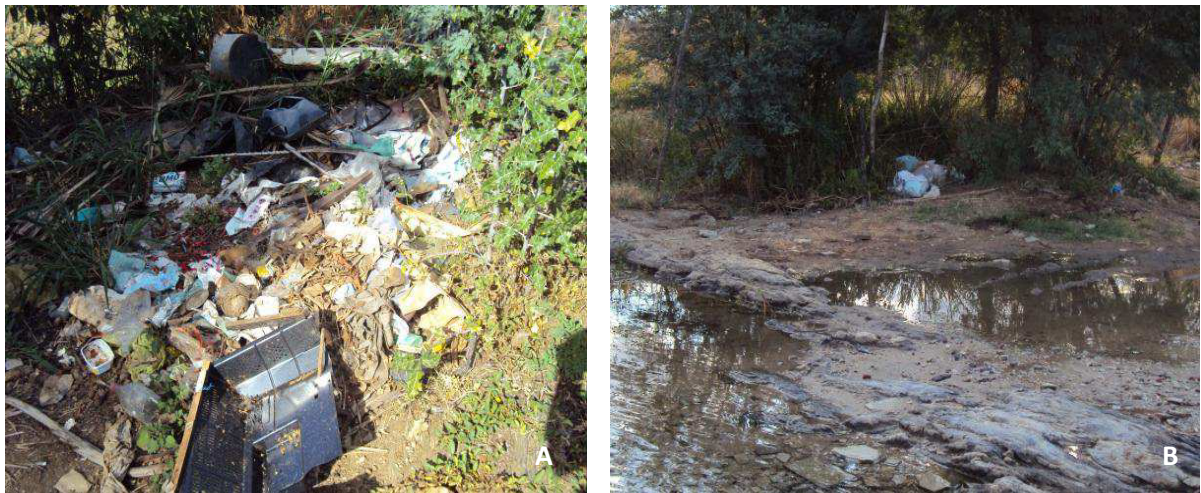
A proximidade da área urbana está intimamente relacionada com a quantidade de lixo encontrada nos pontos de coleta, visto que em 90,6% destes foram encontrados resíduos sólidos, (Figura 8). Esta relação é favorecida pela facilidade de acesso às áreas, atrelado a esse fator soma-se o crescimento urbano desordenado, que tem sido apontado como um dos grandes vilões da questão ambiental, por ter íntima relação com a geração de lixo e esta com a deterioração das condições ambientais.

Figura 8: Deposição inadequada do lixo nas margens do rio. Fotos do autor

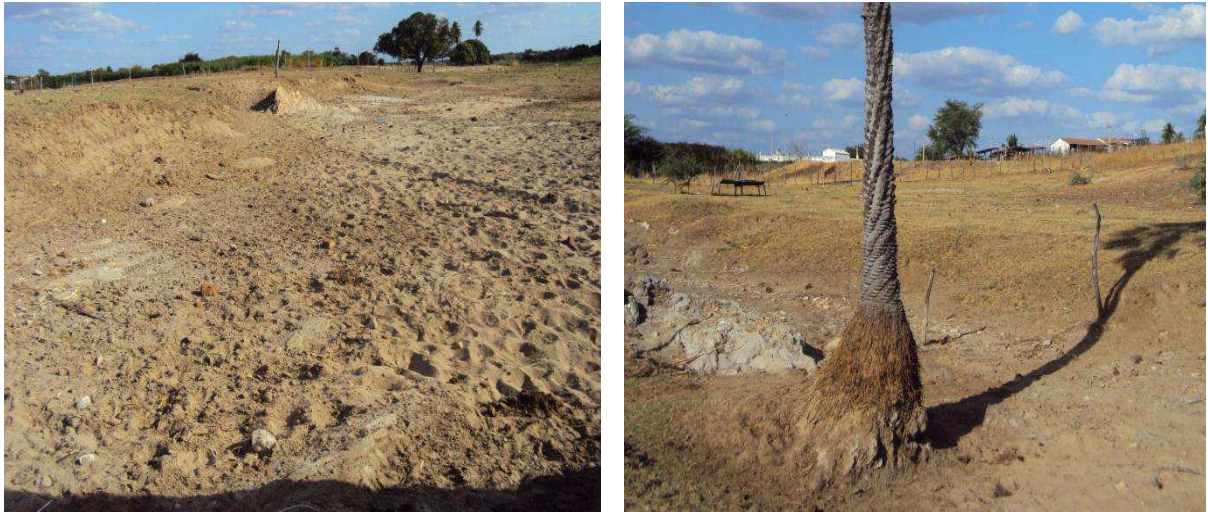
Verificou-se que na área estudada, as margens do rio apresentam em sua maioria (78,1%), baixo grau de cobertura do solo, agravando ainda mais as condições de degradação dos solos e facilitando a sua erosão.

De acordo com Barbosa et al., (2007), sem a cobertura vegetal o solo torna-se mais vulnerável a erosão e exposto a luz solar, há um aumento no albedo da superfície, oxidando a matéria orgânica, a morte dos microorganismos pelas altas temperaturas, diminuindo a fertilidade do solo e levando a perda do horizonte superficial (Figura 10).

Figura 10: Imagens da cobertura do solo nas margens do rio. Fotos do autor

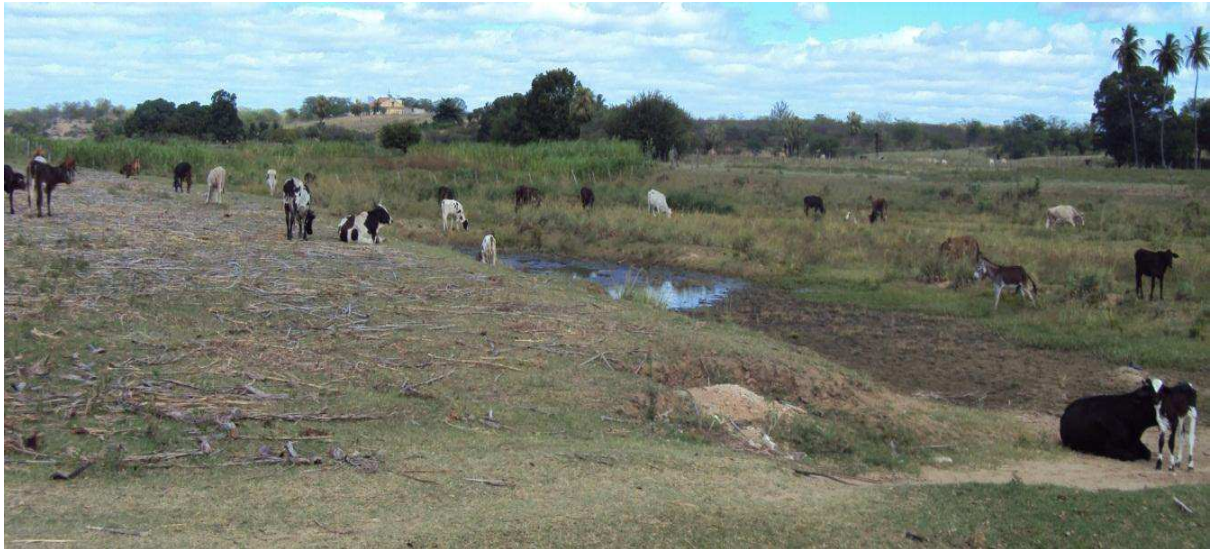
Verificou-se a existência de atividade pecuária em toda a área de estudo, presença de currais nas margens do rio, o que proporcionam maior degradação do solo ocasionada pelo pisoteio animal e aumento dos níveis de contaminação do corpo d'água, relativos à deposição de fezes e urina. A presença de animais nas margens do rio está atrelada ao fato de existir certa quantidade de pastagem e água disponível durante todo o ano (Figura 11).

Alves et al., (2009) afirmam que, o superpastoreio que suprime o tapete herbáceo e o excesso de pisoteio, geram fenômenos de erosão importantes em diferentes graus de intensidade: sulcos, ravinas, voçorocas e decapitação dos solos, além de comprometer a sua capacidade hídrica, sobretudo por torná-los compactados, favorecendo o escoamento superficial.

Figura 11: Animais pastejando nas margens e leito do rio. Fotos do autor

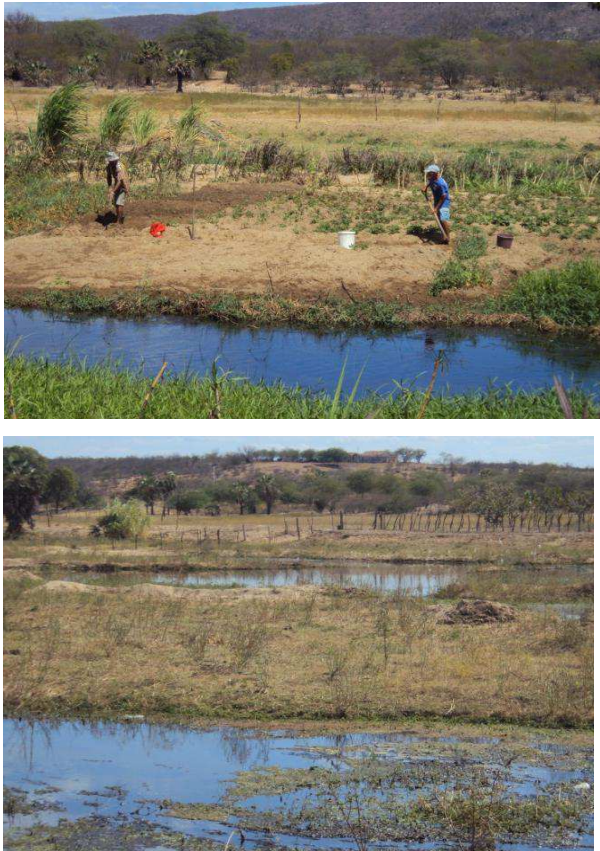
A produção agrícola é realizada sem auxílio técnico, a falta de conhecimento, as questões culturais e as condições climáticas, fazem com que os produtores descumpram a legislação ambiental, desmatando e queimando as margens do rio para dar lugar as áreas plantadas, trazendo com isso efeitos degradadores do ambiente (Figura 12). Estas práticas predatórias propiciaram um desgaste dos recursos ambientais, gerando diminuição da capacidade produtiva do solo, poluição e assoreamento do rio, além dos desastres ambientais como a desertificação.

Figura 12: Agricultura no leito e nas margens do rio (A) e assoreamento (B). Fotos do autor

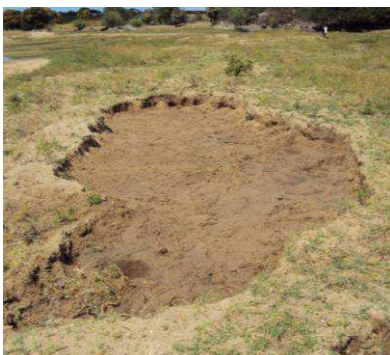
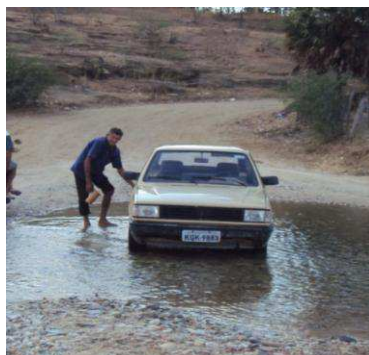
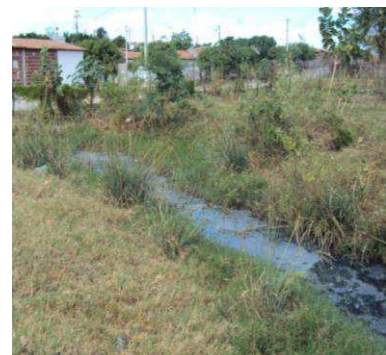
Dentre esses fatores estão: o uso do fogo, retirada de areia para construção civil, lavagem de automóveis às margens do rio, deposição de fezes humanas nas margens do rio e as enchentes (Figura 13).

Figura 13: Outros aspectos impactantes. Fotos do autor
