Mestrado Profissional em Sistemas de Energia Elétrica

## Dissertação de Mestrado

Manutenção Centrada em Confiabilidade Aplicada à Gestão  
de Linhas Transmissão Localizadas em Áreas de Ocupação  
Irregular de Faixa de Passagem

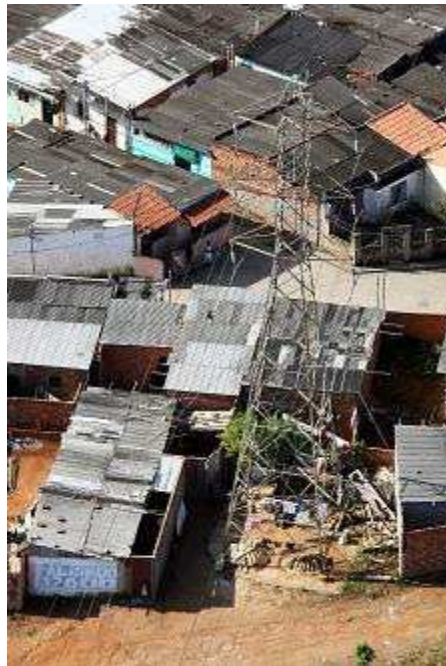
Figura 2.3 Ocupação irregular de faixa em Salvador. Foto Chesf - Paulo Ivo.

A figura 2.3 mostra um exemplo de ocupação irregular em faixas de passagem em linha de transmissão, localizada no bairro de Pernambués, na cidade de Salvador, onde se demonstra claramente os riscos que estas populações estão submetidas.

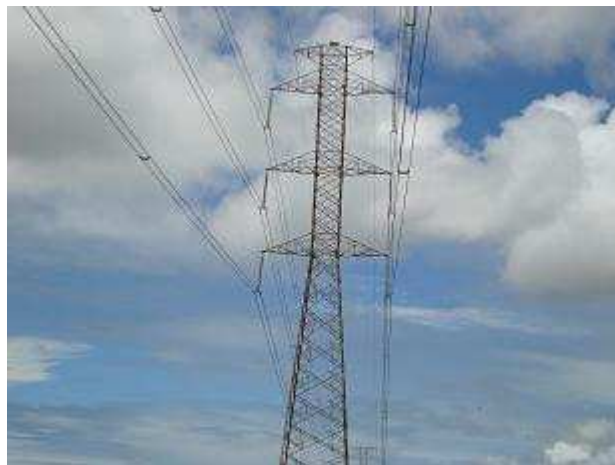
Estas estruturas são normalmente as mais usadas nas linhas de transmissão, com a principal função de sustentação de cabos em alinhamento reto. (GONTIJO, 1994).

Figura 3.6 Estrutura de suspensão – Foto Chesf Luiz Carlos

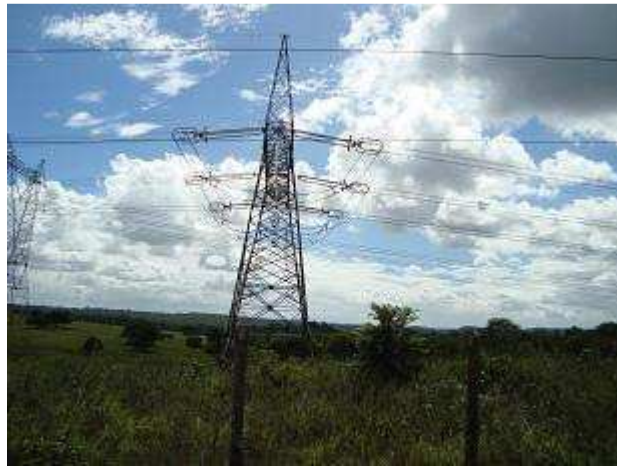
As ancoragens intermediárias, por serem menos reforçadas que as totais, também funcionam como elo mais fraco da corrente, evitando o efeito cascata, em caso de quedas de estruturas ao longo da linha de transmissão. (GONTIJO, 1994).

Figura 3.7 – Estrutura de ancoragem – Foto Chesf Luiz Carlos

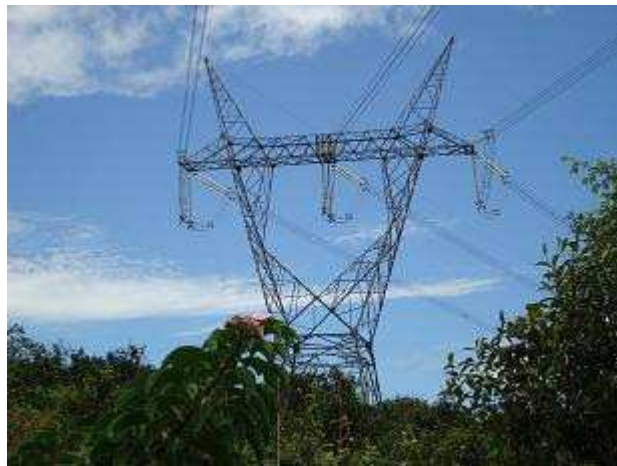
Figura 3.8 – Estrutura em ângulo (ancoragem) – Foto Chesf Luiz Carlos

As estruturas em ângulos podem ser de ancoragem (figura 3.8) ou suspensão (figura 3.9).

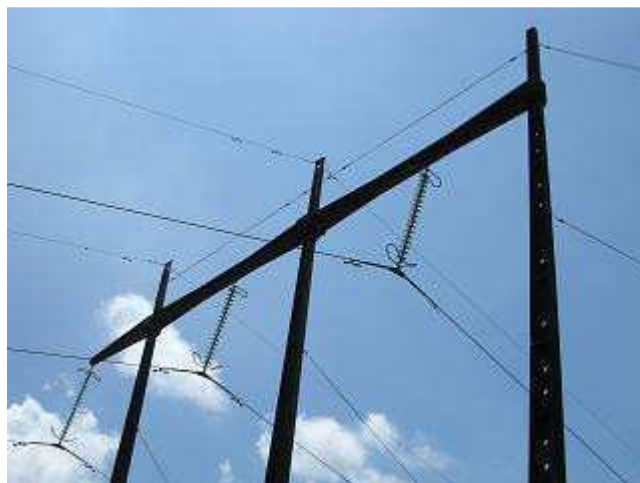
Figura 3.9 – Estrutura em ângulo (suspensão) – Foto Chesf Luiz Carlos

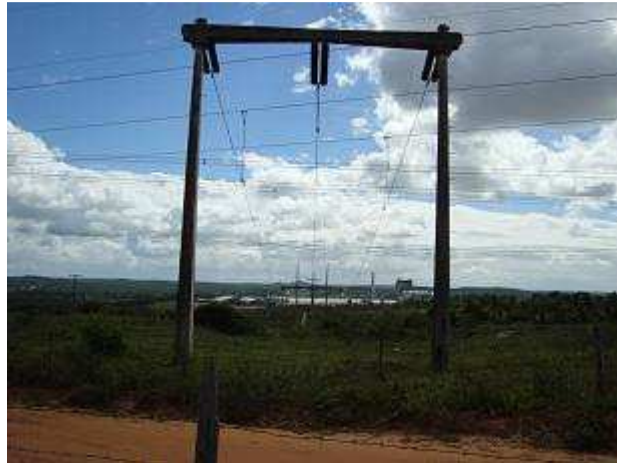
Utilizada para fazer uma derivação em uma linha de transmissão sem a necessidade de interrupção ou seccionamento neste ponto. (FUCHS, 1982).

Figura 3.10 – Estrutura de derivação – Foto Chesf Luiz Carlos

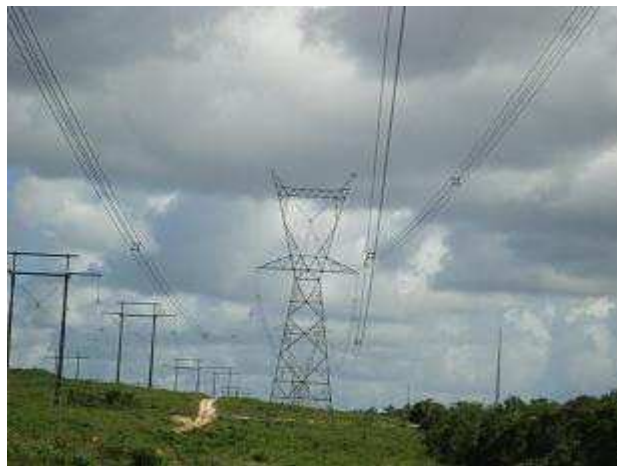
Devido as necessidades de manter a simetria elétrica de uma linha de transmissão, usam-se estruturas especiais para a realização de rotação ou transposição de fase. (FUCHS e ALMEIDA, 1982).

Figura 3.11 – Estrutura de transposição – Foto Chesf Luiz Carlos

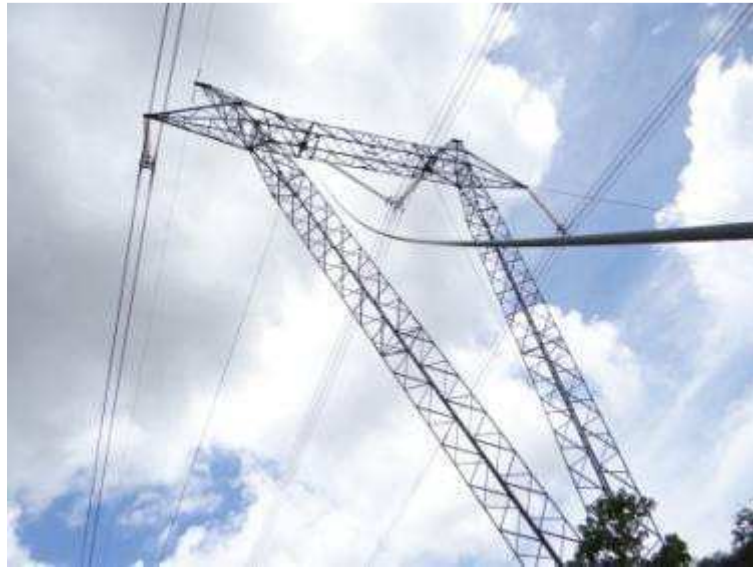
As estruturas estaiadas são estruturas flexíveis ou mistas que são enrijecidas com o auxílio de estais ou tirantes. Os tirantes têm a função de absorver parte dos esforços horizontais e transmiti-los ao solo por fundações específicas (âncoras). (FUCHS,1979).

Figura 3.14 – Estrutura estaiada. Foto Chesf Josué Joaquim.

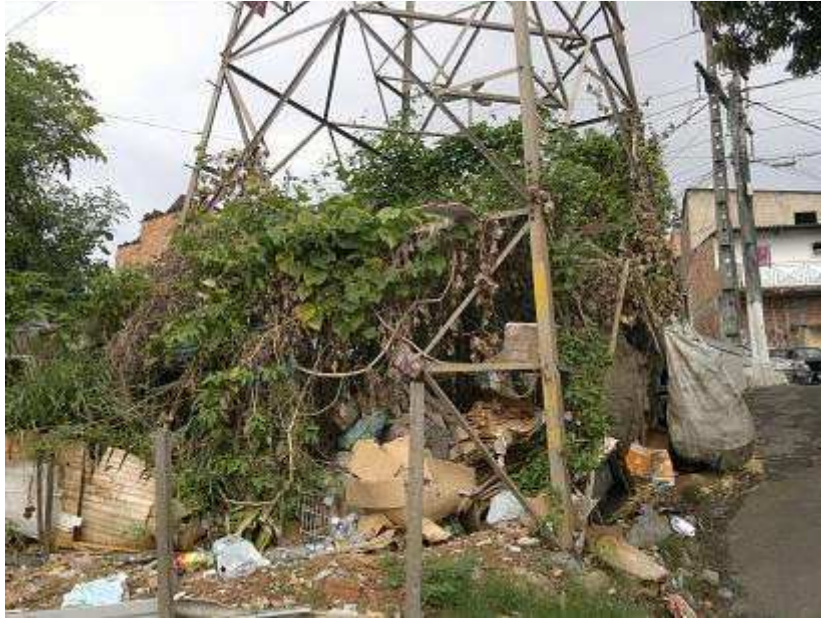
Figura 3.16 – Interferência de terceiros. Foto Chesf Cleuber

As ocupações irregulares de faixas de linhas de transmissão, são responsáveis por interferências nas estruturas (construções irregulares), como por exemplo na figura 3.16 e vandalismos (roubo de peças), como por exemplo nas figura 3.17 e 3.18.

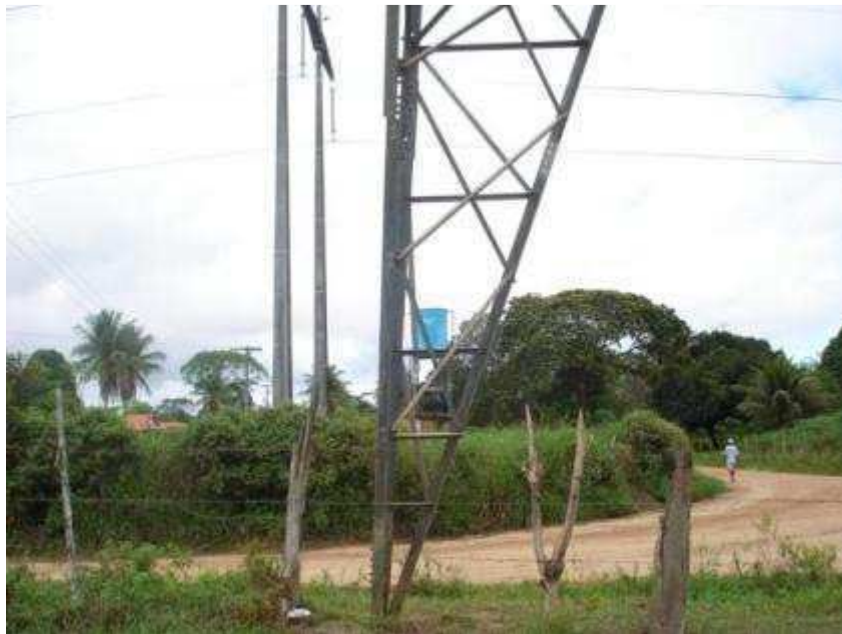
Figura 3.17 – Vandalismo em estrutura (roubo de peças). Foto Chesf Cleuber

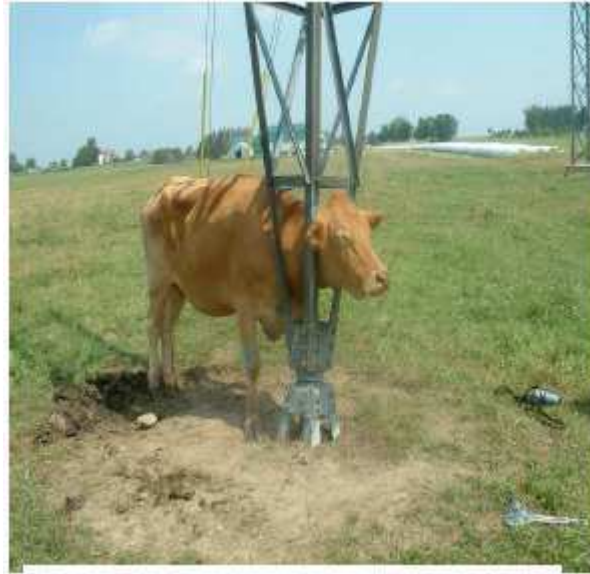
Figura 3.18 – Interferência de terceiros. Foto LIMA, 2012

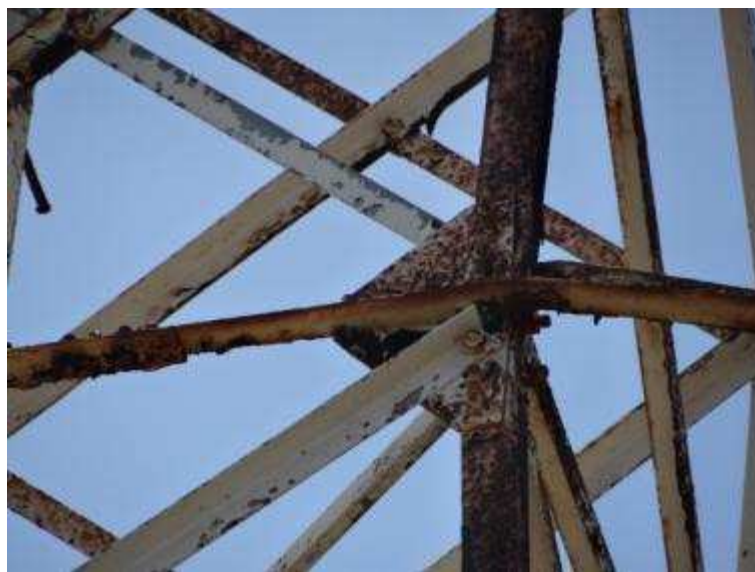
Um problema recorrente para a manutenção de linhas de transmissão é a corrosão de estruturas metálicas, principalmente em atmosferas com alta umidade relativa do ar, chuvas, ventos e presença de substâncias poluentes como na cidade de Salvador, provocando acentuadas corrosões e conseqüente perda de massa, como por exemplo apresentado na figura 3.19.

Figura 3.19 – Perda de massa em estrutura de LT – Foto Chesf Cleuber

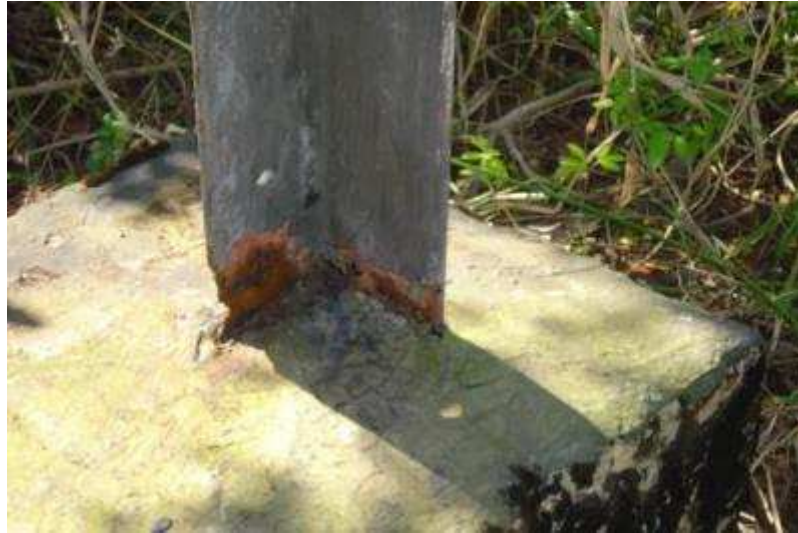
A presença de ocupação irregular nas faixas de LT dificulta o acesso das equipes de manutenção de linhas de transmissão, impedindo a realização de manutenção preventiva, além de prejudicar as drenagens superficiais. Isto pode provocar a retenção de umidade, e dessa forma, propicia o surgimento de oxidação em pés de estruturas metálicas. (LIMA,2012.)

Figura 3.20 – Pé de estrutura metálica oxidada – Foto Chesf Cleuber.

A manutenção de estruturas metálicas é feita através de tratamento anticorrosivo, com aplicação de camadas de tintas específicas, no caso de perda de galvanização e no caso de perda acentuada de massa, faz-se necessária a substituição das peças oxidadas. A detecção do processo corrosivo é feita através de inspeções técnicas, que podem ser visuais, com ou sem o auxílio de binóculos, telescópios, câmeras fotográficas ou filmadoras. (CIGRE,2008).

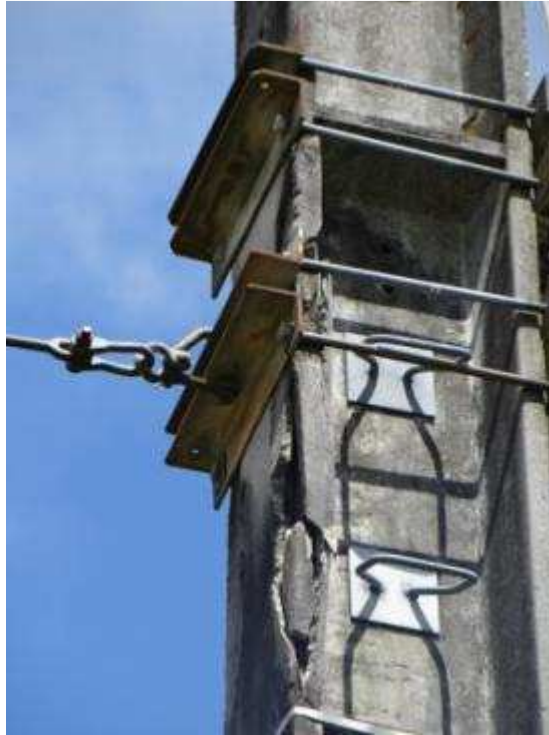
Figura 3.21 – oxidação interna de ferragens – Fonte Chesf.

Para a manutenção os principais problemas são a oxidação das estruturas de aço da armação interna (figura 3.21) e vandalismos (figura 3.22), onde o processo de detecção tal qual em estruturas metálicas é através de inspeção. Já o reparo da oxidação é feito com o tratamento destas ferragens e no caso de vandalismo, faz-se a recuperação do concreto.

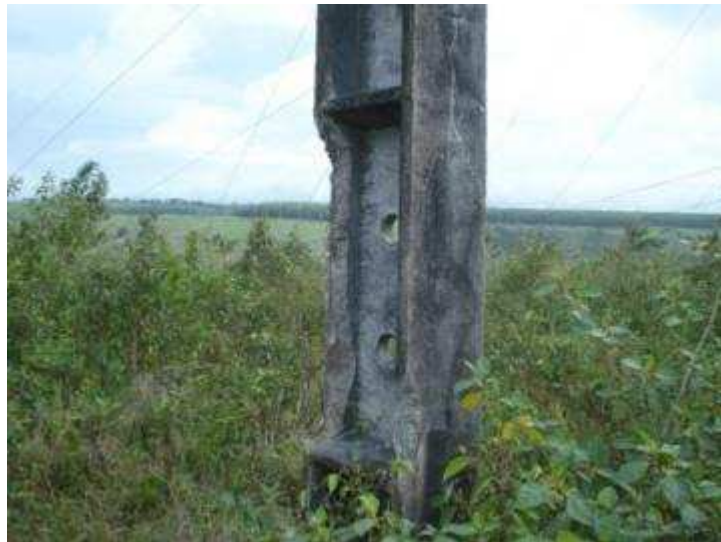
Figura 3.22 – vandalismo com roubo de ferragens – Fonte Chesf.

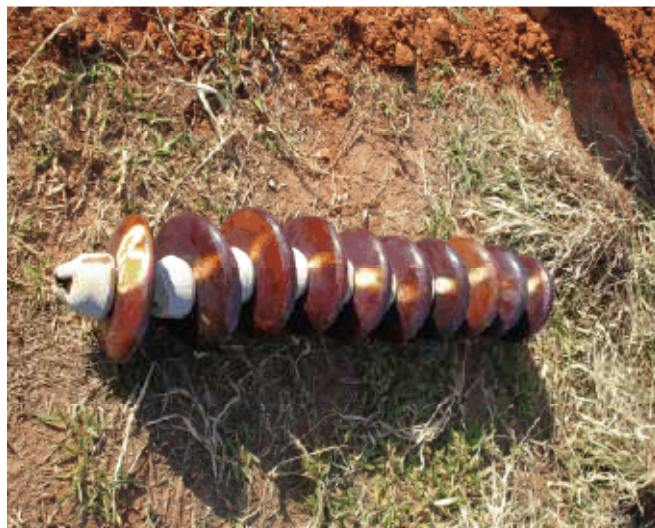
Os isoladores de suspensão de porcelana, ver figura 3.24, são construídos com material de baixa porosidade e isento de bolhas de ar e impurezas, sendo externamente vitrificados com a finalidade de garantir a hidrofobicidade do isolante. Apresentam alta resistência mecânica a impactos e possuem rigidez dielétrica da ordem 6 a 6,5kV/mm. (FUCHS, 1979)

Figura 3.24 – Cadeia de isoladores de porcelana. Foto LIMA, 2012.

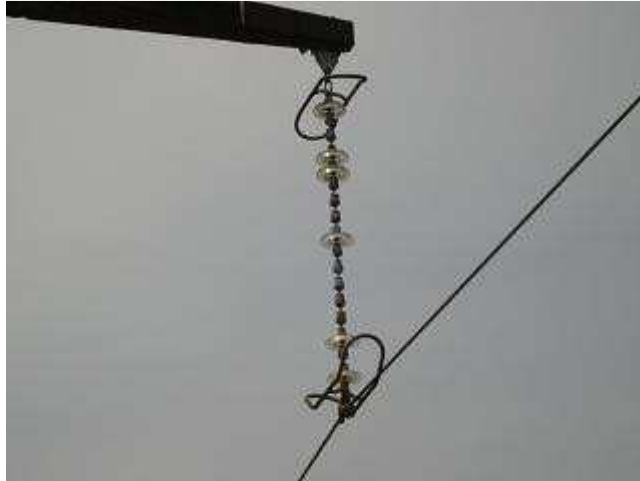
Figura 3.26 – Quebra de isoladores por vandalismos. Foto Chesf Josué.

Danos por vandalismo em isoladores de vidro estão ilustrados nas figura 3.26 e 3.27, as figuras 3.28 e 3.29 apresentam isoladores poluídos e a figura 3.30 mostra isoladores oxidados em diversos estágios de corrosão.

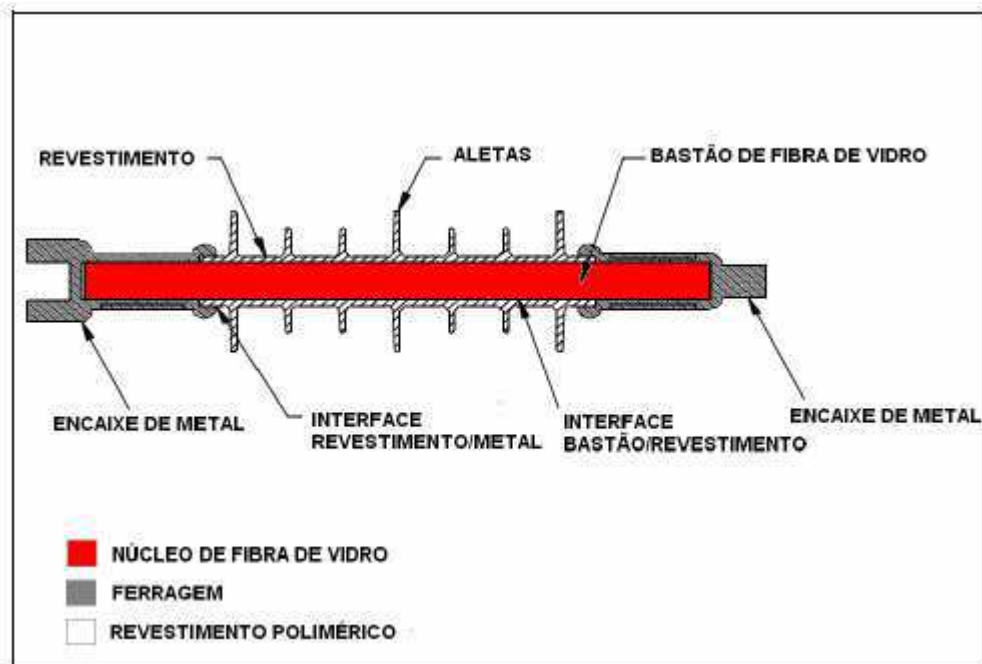
A partir de 1963, com algumas melhorias no projeto e no processo de fabricação, uma nova geração de isoladores poliméricos foi desenvolvida. Estes novos isoladores possuíam núcleo de fibra de vidro coberto com polímeros tais como: borracha de silicone, politetrafluoretileno e EPDM (etileno propileno dieno monômero) equipado com encaixes de metal nas suas extremidades. (BEZERRA *et al*, 2010).

Figura 3.31 – Isolador polimérico. Fonte BEZERRA *et al*, 2010

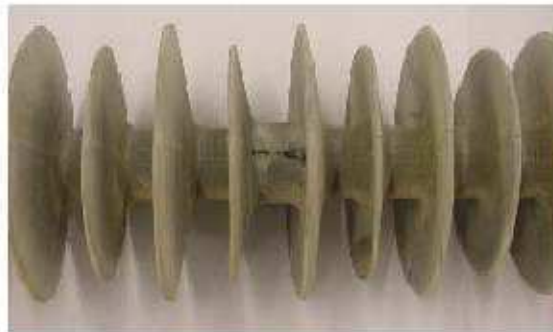
Figura 3.32 – Isolador polimérico com núcleo exposto. Foto CIGRÉ 2008.

Recomenda-se a imediata troca de isoladores que apresentam falhas visíveis, como: abas danificadas (figura 3.33), danos por arco de potência (figura 3.34), falhas de fabricação (figuras 3.36 e 3.37), esforço mecânico (figura 3.39) ou fraturas (figura 3.38).

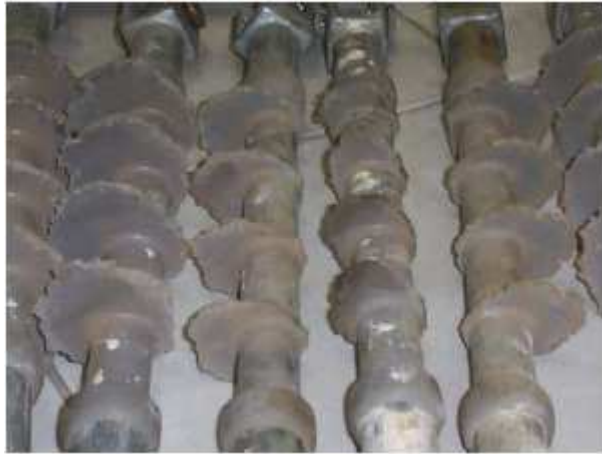
Figura 3.33 – Isolador polimérico agredido por aves. Foto CIGRÉ 2008.

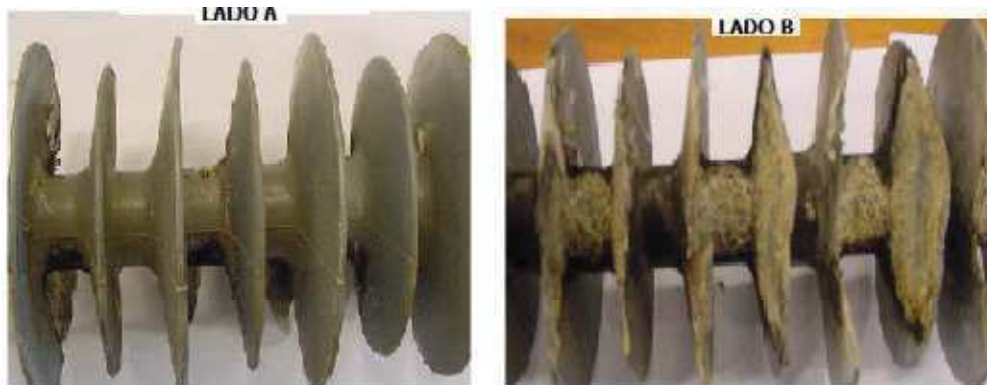
Figura 3.34 – Isolador polimérico que sofreu arco de potência. Foto CIGRÉ 2008.

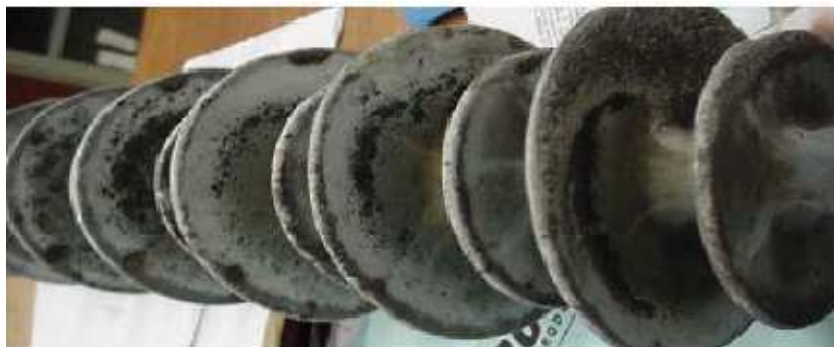
Figura 3.35 – Isolador polimérico contaminado por fungos. Foto CIGRÉ 2008.

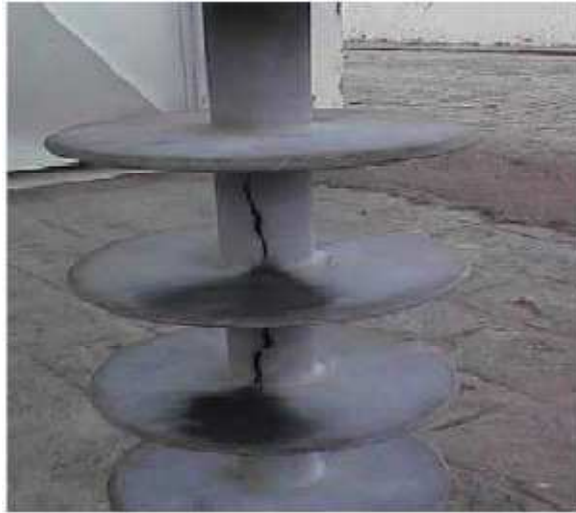
Figura 3.36– Isolador polimérico falha de fabricação. Foto CIGRÉ 2008.

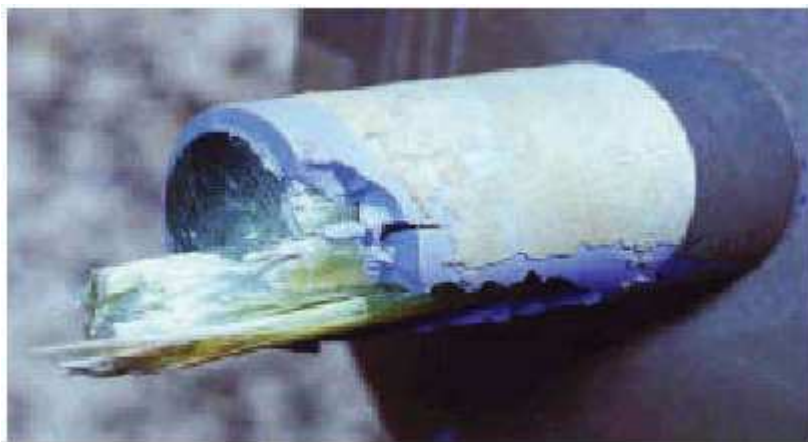
Figura 3.38– Isolador polimérico rompimento por fratura frágil Foto CIGRÉ 2008.

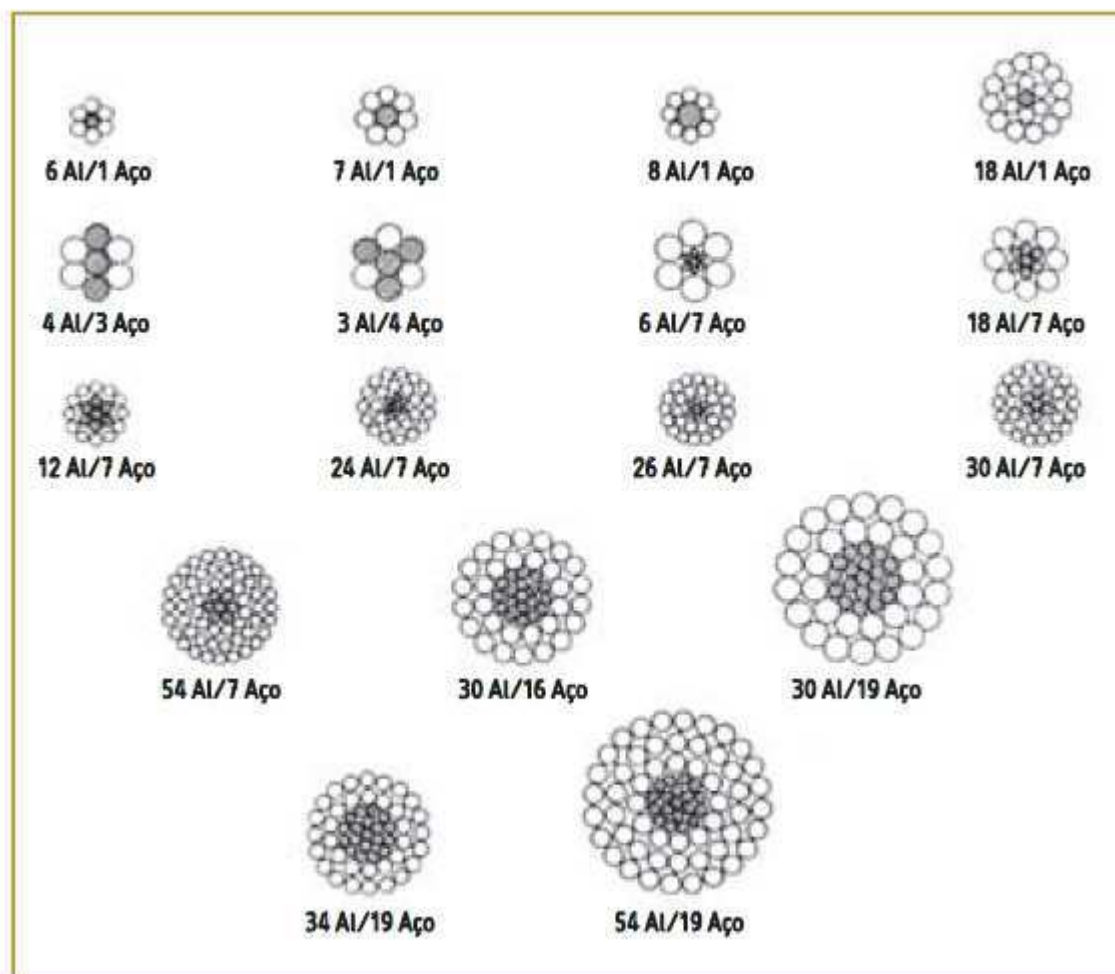
Figura 3.40 – Encordoamento de cabos de alumínio com alma de aço. Fonte NEXANS 2014

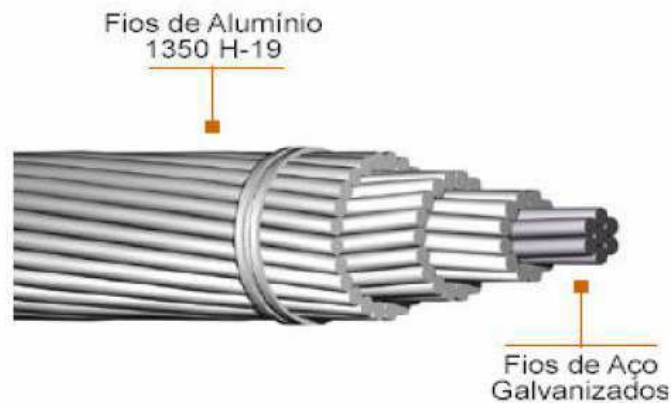
Figura 3.41 – Cabos de alumínio com alma de aço. Fonte COSTA, 2009

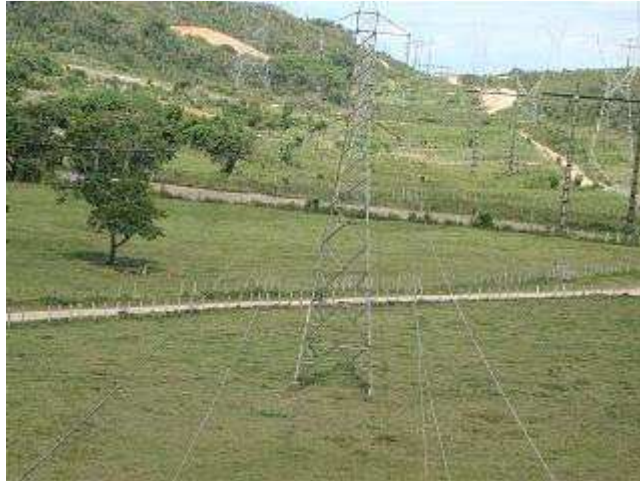
Problemas na montagem na construção ou manutenção de linhas também levam a queda de cabos ao chão, por desatrelamento da cadeia de isoladores, como por exemplo nas figuras 3.49 e 3.49.

Figura 3.42 – Cadeia desatrelada por erro de montagem. Foto Chesf Nailton.

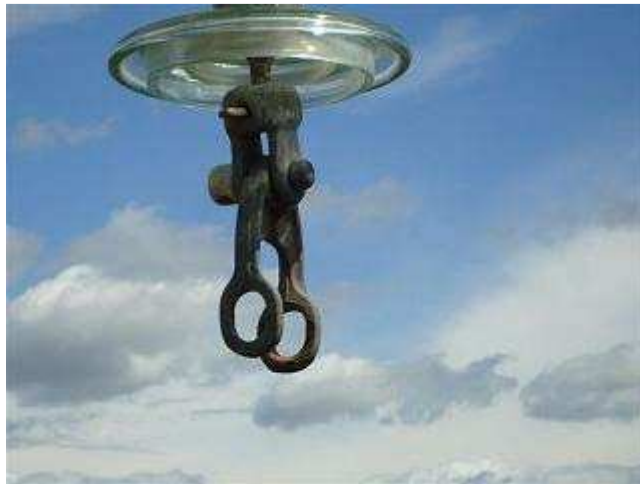
Figura 3.43 – Cadeia desatrelada por erro de montagem. Foto Chesf Nailton.

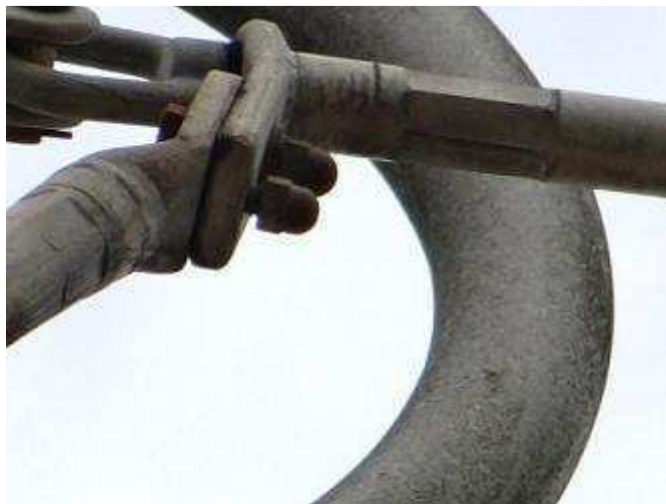
Figura 3.45 – Causa da NCT em conexão de LT. Foto Chesf Josué

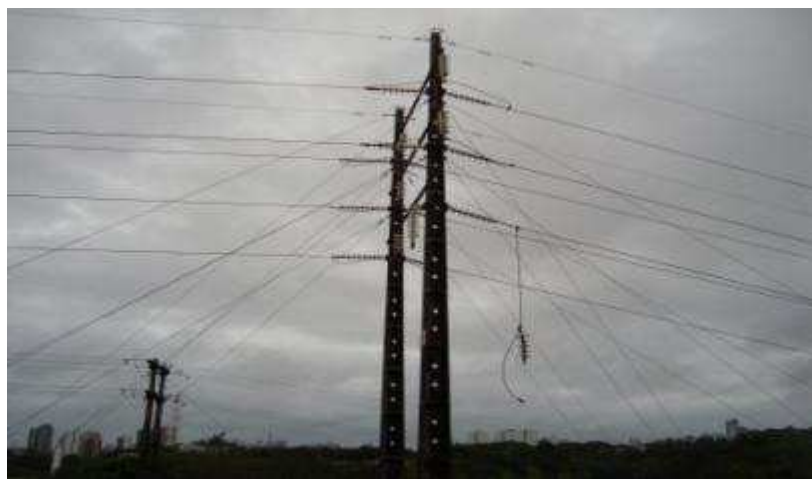
Figura 3.46 – Rompimento de cabo por descarga atmosférica. Foto Chesf Josué

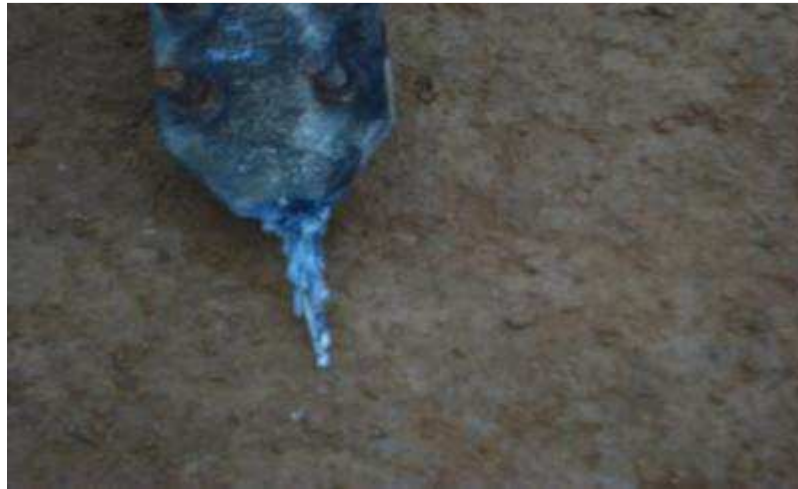
Figura 3.47 – Rompimento de cabo por descarga atmosférica. Foto Chesf Josué

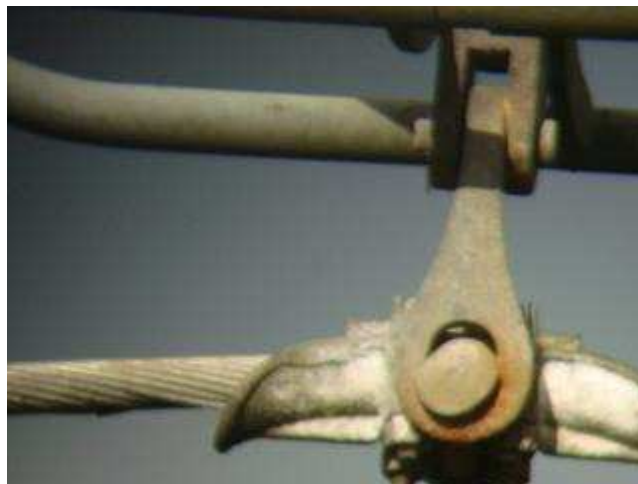
Figura 3.48 – Rompimento de tento por vibração eólica. Foto Chesf Cleuber

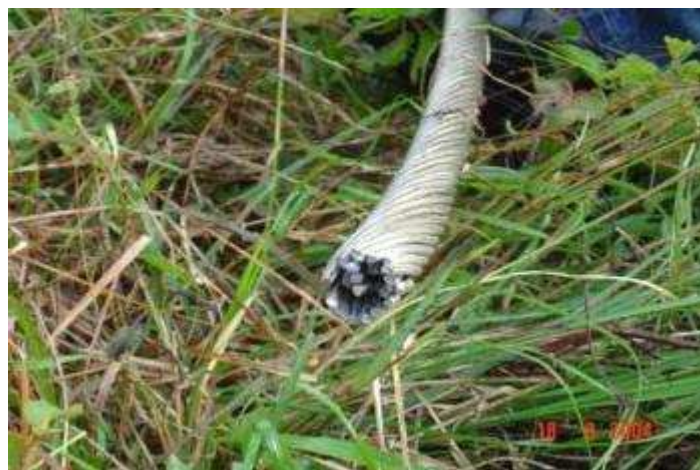
Figura 3.49– Rompimento de tento por vibração eólica. Foto Chesf Josué

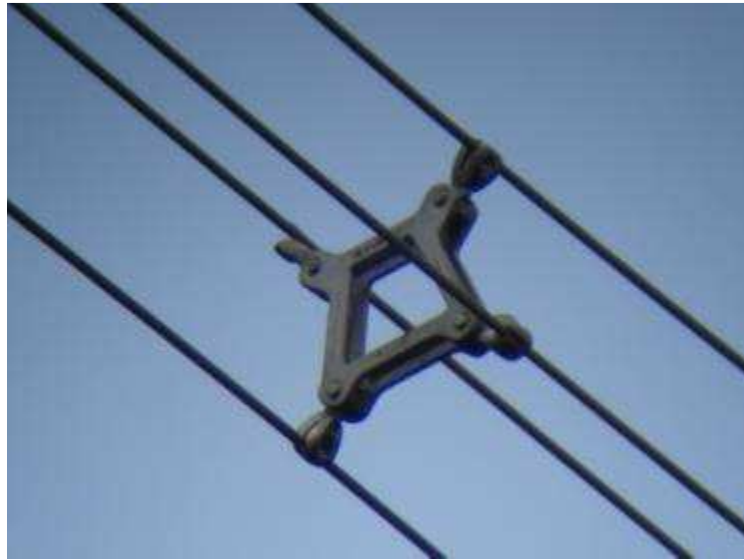
Figura 3.50 – Espaçador danificado. Foto Chesf Cleuber

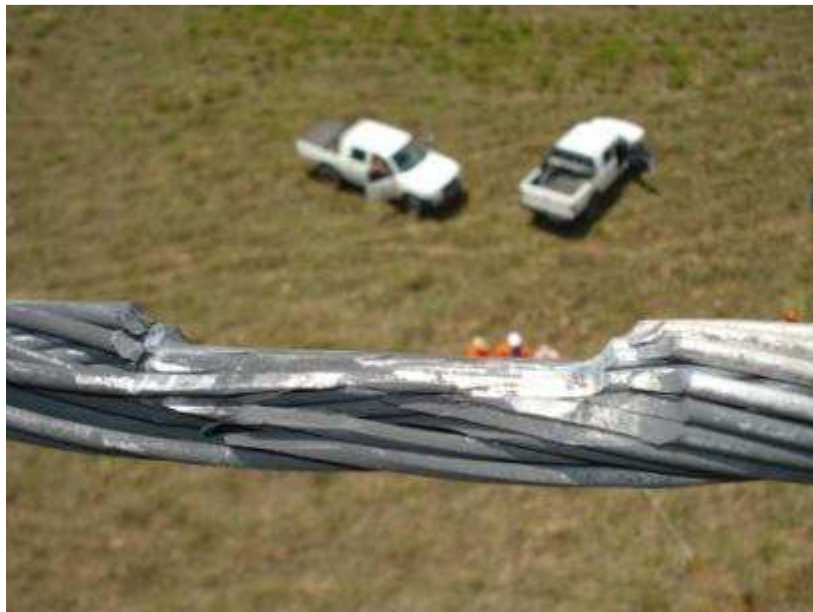
Figura 3.51 – Cabo danificado por espaçador. Foto Chesf Nailton

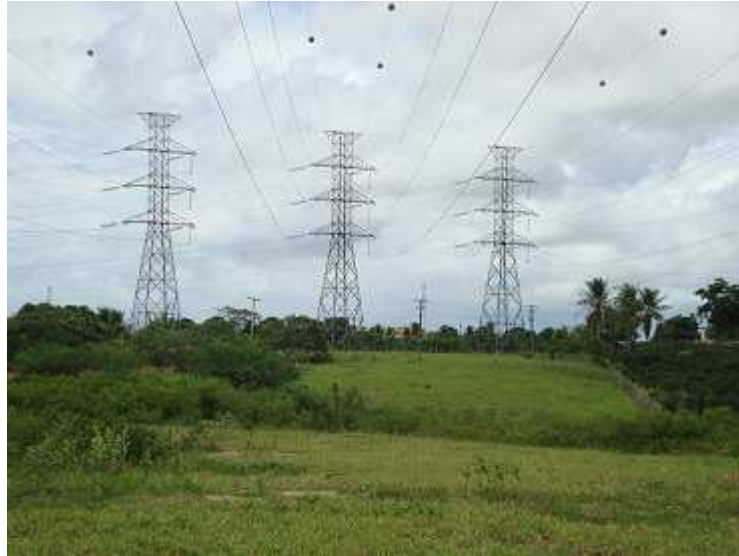
São utilizados também para transporte de dados, quando substituídos por fibra ótica OPGW, e para sinalização na segurança da navegação aérea. (figura 3.53)

Figura 3.53 – Esferas de Sinalização aérea em cabos pararraios. Foto Chesf Luiz Carlos

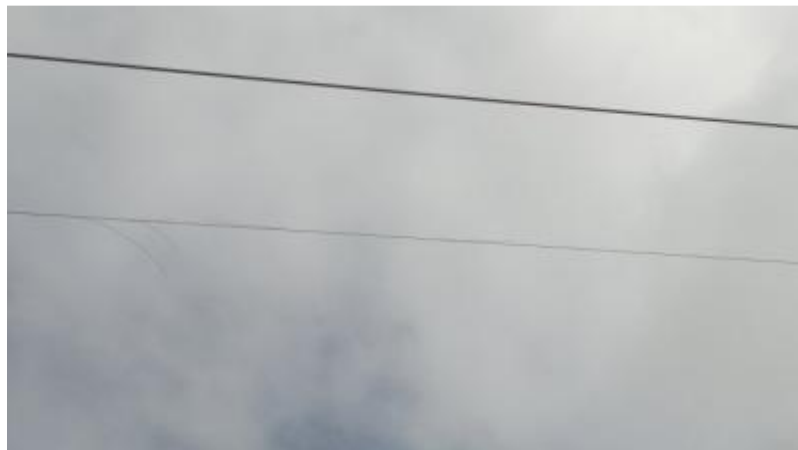
Na manutenção de linhas de transmissão os defeitos que surgem em cabos pararraios são semelhantes aos dos cabos condutores (figura 3.54) e devem ser incluídos no plano de manutenção, com o mesmo nível de atenção, principalmente em áreas de ocupação de faixas, pois a queda de cabos pararraios, além dos danos mecânicos, pode levar a uma energização indesejada de áreas ocupadas por pessoas.

Figura 3.54 – Cabo pararraio com tento partido. Foto Chesf Josué.

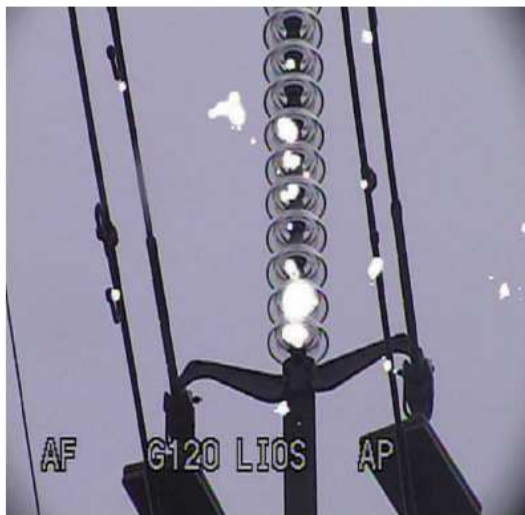
Figura 5.2 – Filmagem de UV. Foto CIGRÉ, 2008

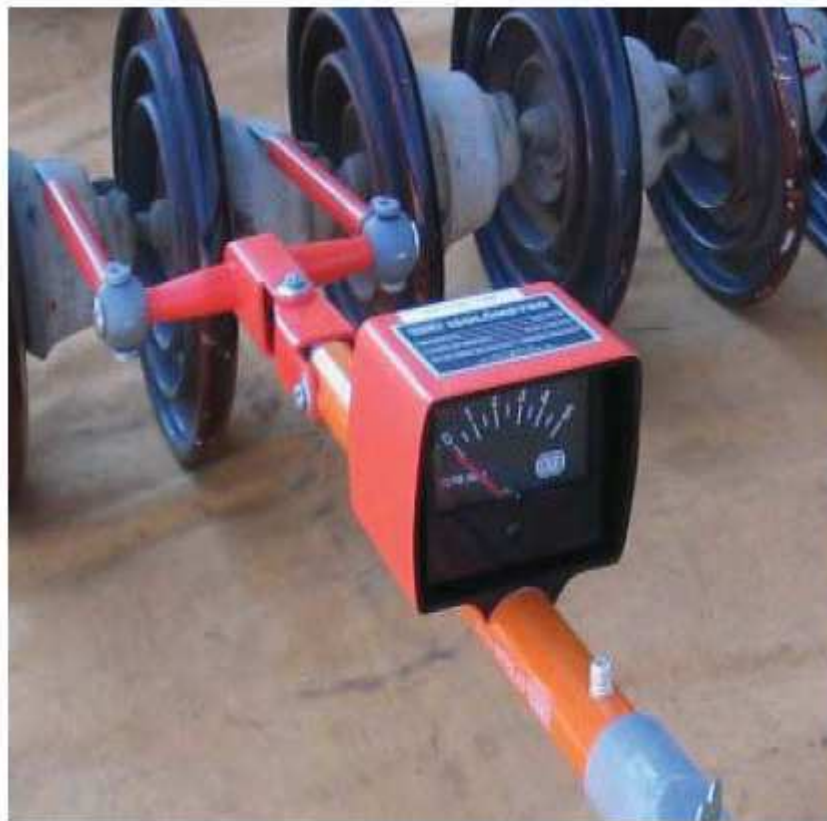
Figura 5.3 – Isolômetro. Foto CIGRÉ, 2008

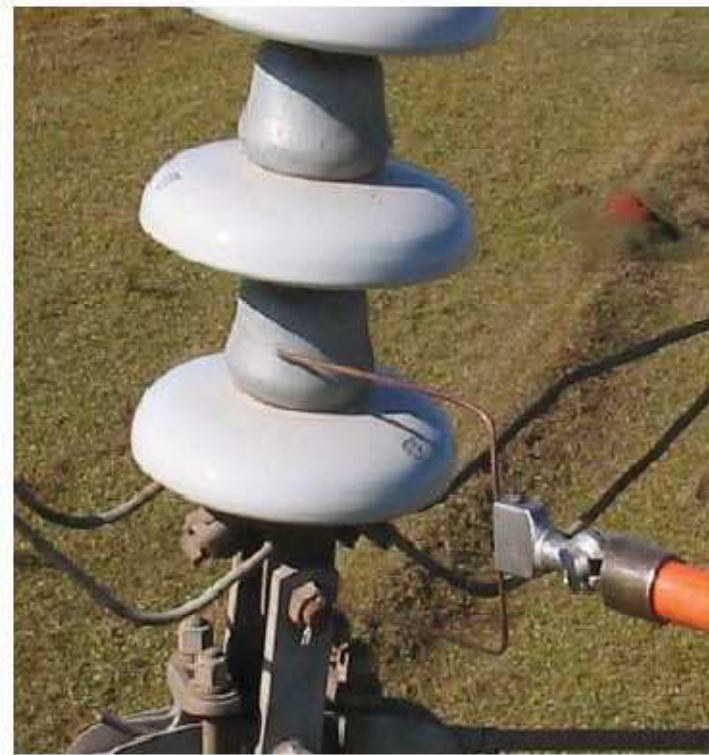
Figura 5.4 – Garfo para teste de ruído. Foto CIGRÉ, 2008

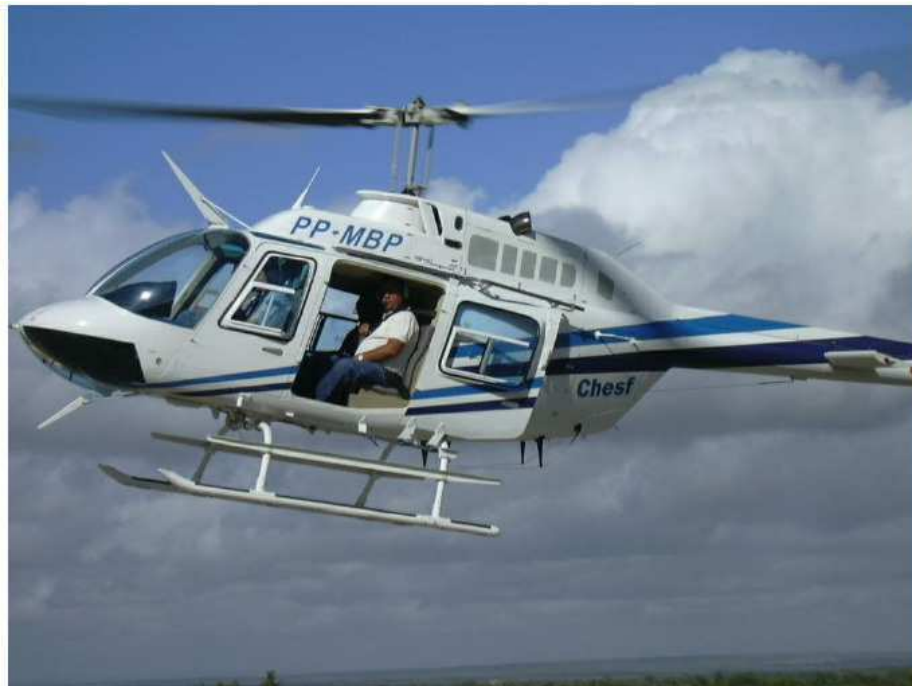
Este tipo de inspeção pode ser **visual** ou por **instrumento**.

Figura 5.6 – Inspeção Aérea. Foto Chesf
