**ANÁLISE DA MACROTEXTURA DO PAVIMENTO DA
PISTA DE POUSO E DECOLAGEM DO AEROPORTO
BRIGADEIRO FIRMINO AYRES – PATOS, PB.**

Trabalho de Conclusão de Curso apresentado à Unidade Acadêmica de Ciências e Tecnologia Ambiental da Universidade Federal de Campina Grande, como parte dos requisitos necessários para obtenção do título de Engenheiro Civil.

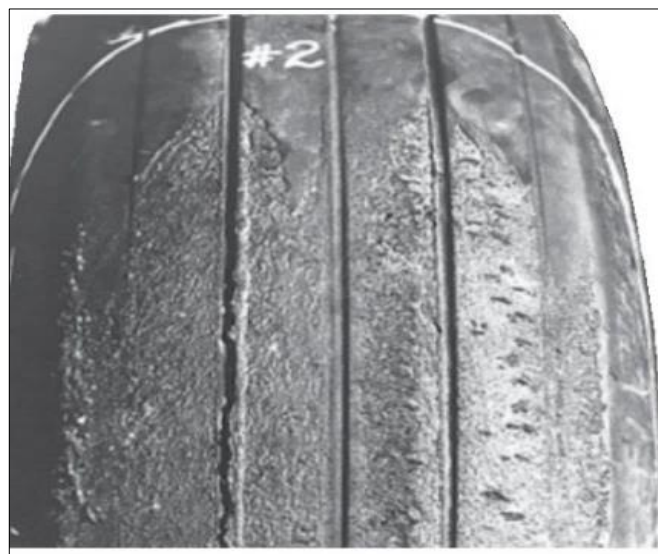
Devido à macrotextura da pista e à inexistência de rotação, a borracha na área de contato fica sujeita a repetidas deformações locais que, em razão das propriedades visco-elásticas da borracha, superaquecem a área de contato. O efeito desse superaquecimento na superfície do pneu é apresentado na figura 14 (Foster et. al. 2018).

Figura 14 – Zona de Contato de um Pneu após um evento de hidroplanagem por desvulcanização.

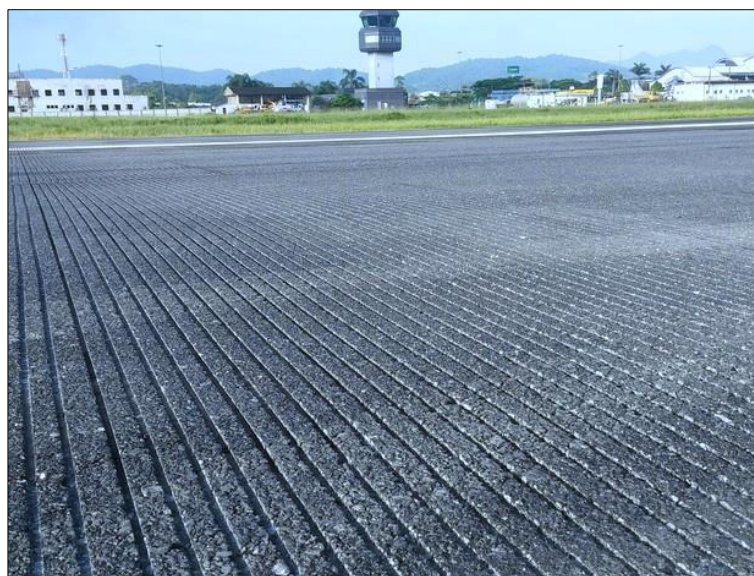
Figura 15 – Grooving

A determinação da necessidade de grooving leva em consideração fatores como: histórico dos acidentes de aviões e incidentes relacionados com a hidroplanagem no aeroporto; frequência de pista molhada (análise das taxas de precipitação pluviométrica e intensidade); inclinação transversal e longitudinal da pista ou qualquer anormalidade na superfície que possa impedir o escoamento da água; qualidade da textura de superfície; limitações de drenagem, dentre outros fatores (APS, 2006). A FAA (1997) considera a execução de grooving e texturização como um trabalho de segurança de alta prioridade para as pistas de pouso e decolagem.

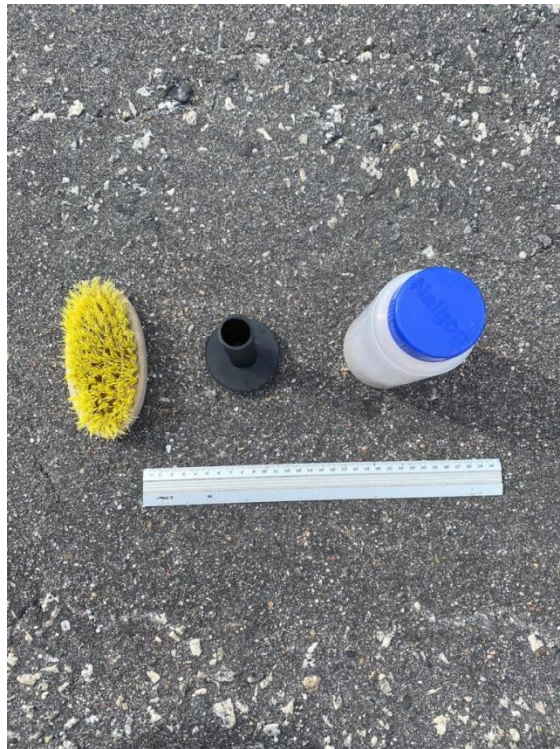
Os materiais utilizados podem ser visualizados na figura 20.

Figura 20 – Materiais Utilizados no Ensaio

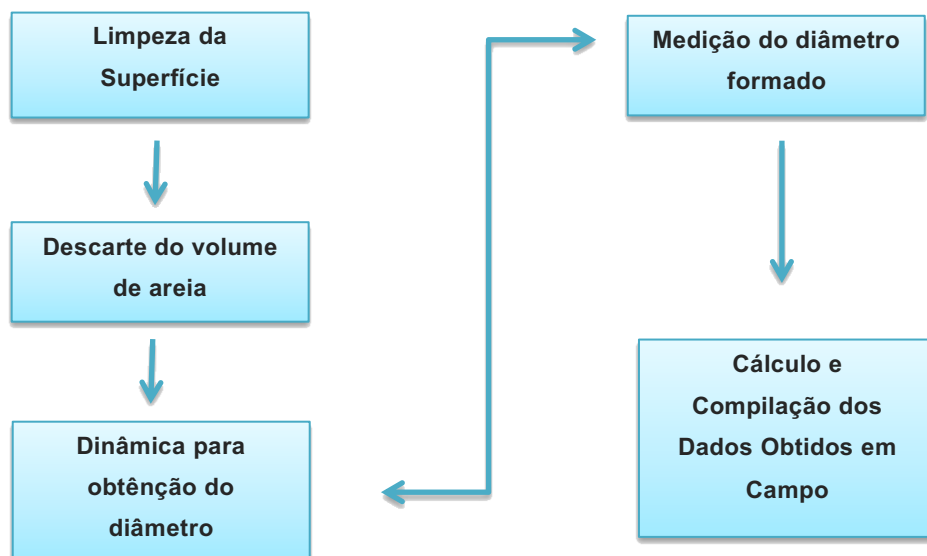
Fluxograma 3 - Sequência do procedimento

Inicialmente, a superfície de rolamento é limpa com o auxílio da escova. No local escolhido, é despejado com cuidado os 25 cm³ de areia padronizada. Em seguida, com o auxílio do equipamento cilíndrico, são feitos movimentos circulares que resulta em uma mancha de areia semelhante ao formato de um círculo.

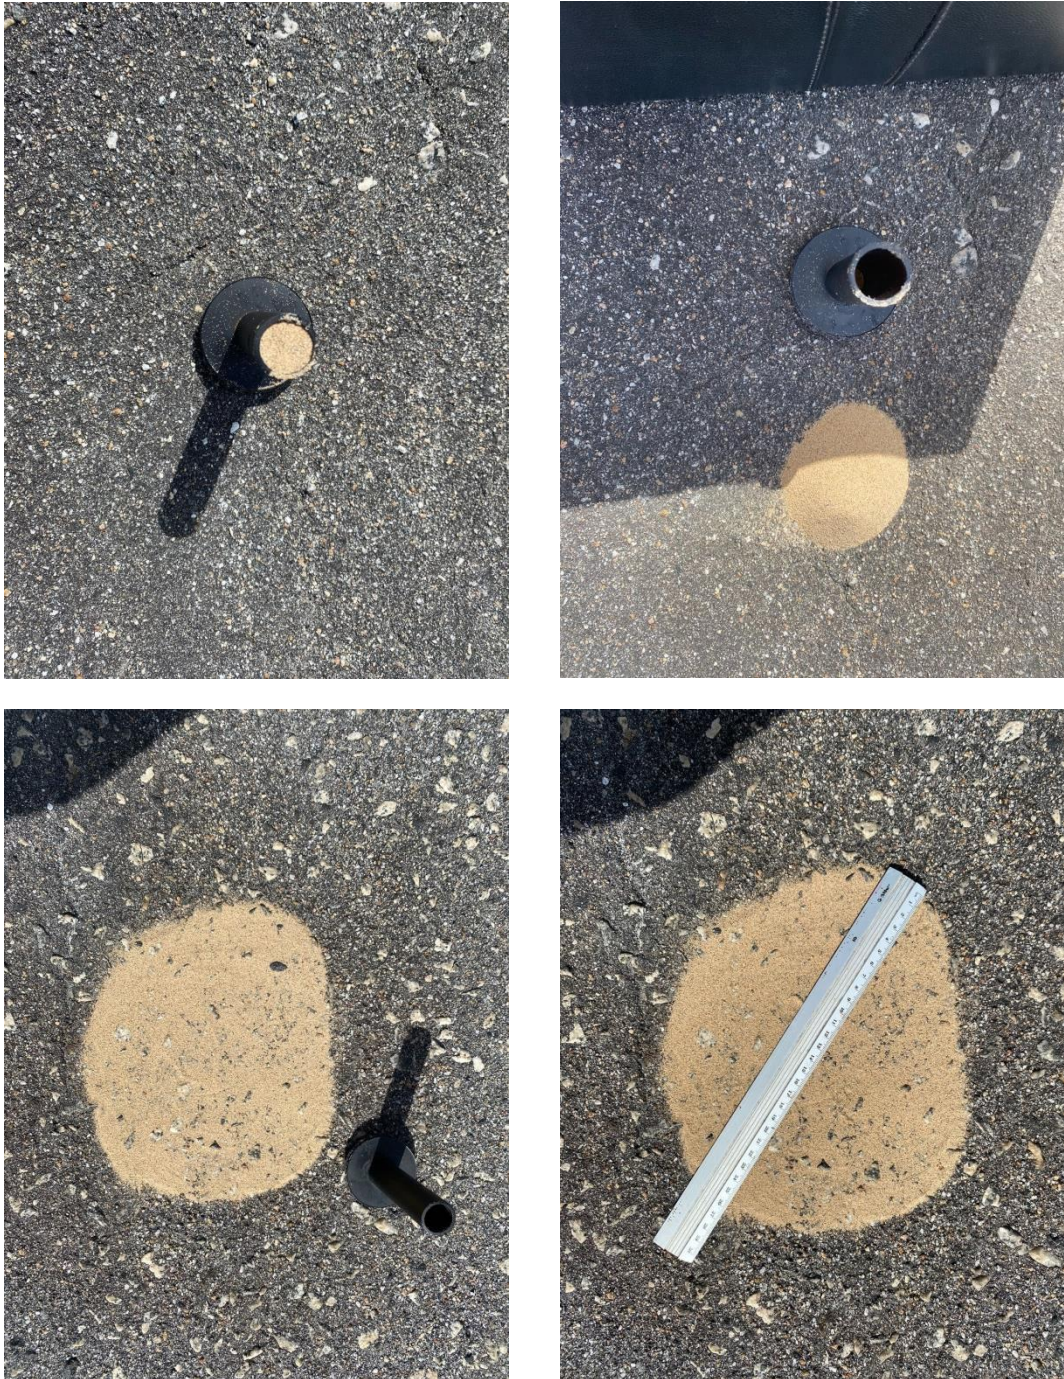
A figura 21 apresenta momentos da sequência do procedimento para medição da Macrotextura do pavimento:

Figura 21 – Momentos do ensaio de Macrotextura

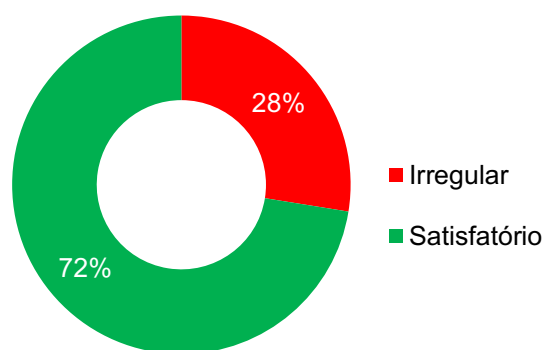
Lembrado o que diz no parágrafo da Instrução, observamos que o Aeroporto Brigadeiro Firmino Ayres, apresentou 28% dos resultados não satisfatórios (valores da profundidade menores que 0,6 mm) grifados em **vermelho** e 72% dos resultados satisfatórios destacados em **verde** (valores da profundidade média da macrotextura maiores que 0,6 mm). Vale ressaltar que a Instrução Suplementar (IS) N.º 153.205-001(B)/2020 e Resolução RBAC N.º 153, avaliam do ponto de vista da Macrotextura do Pavimento, como podemos observar na figura 22.

Figura 22 – Percentual dos resultados Satisfatórios e Irregulares.

As figuras 22 e 23 demonstram que a textura superficial do pavimento da pista de pouso e decolagem possuem uma certa equidade na classificação segundo os critérios da ANAC. Isso significa que existe uma boa capacidade drenante resultante da Macrotextura aberta, pois, há formações de canais entre as dimensões por onde a água escoar.
