**AVALIAÇÃO FUNCIONAL DE PAVIMENTO FLEXÍVEL EM
TRECHOS DAS RODOVIAS BR-426 E PB-306, NA CIDADE DE
PRINCESA ISABEL-PB**

Trabalho de Conclusão de Curso apresentado à
Unidade Acadêmica de Ciências e Tecnologia
Ambiental da Universidade Federal de
Campina Grande, campus Pombal, como parte
dos requisitos necessários para obtenção do
título de Engenheira Civil.

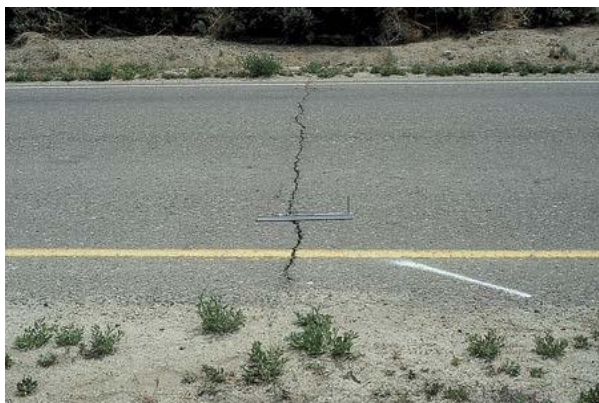
Figura 02 – Trinca transversal longa.

As trincas isoladas transversais (Figura 02) e longitudinais (Figura 03) podem ser classificadas como curtas e longas quando sua extensão for inferior e superior a um metro, respectivamente. No entanto, as transversais apresentam-se de maneira ortogonal em relação ao eixo da via, enquanto as longitudinais surgem de forma paralela. Existem também as trincas isoladas de retração, cuja causa é atribuída aos fenômenos de retração térmica ou à composição do revestimento.

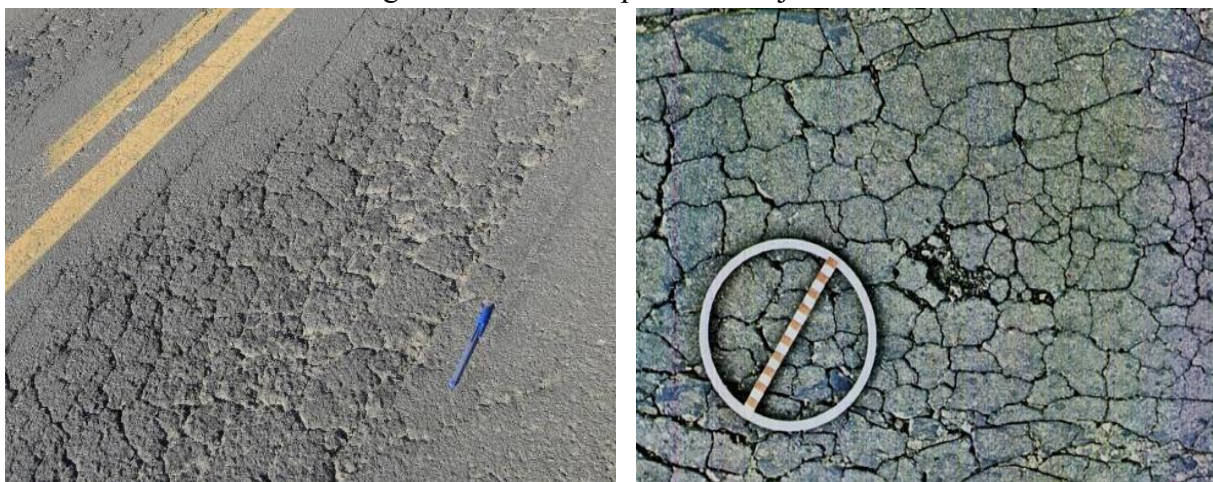
Figura 04 – Trinca tipo couro de jacaré.

A trinca interligada do tipo “couro de jacaré” (Figura 04) é definida pela norma DNIT 005/2003 como uma concentração de trincas interligadas sem direções específicas, onde são comparadas à pele do jacaré, podendo apresentar ocorrências de erosão nas suas extremidades.

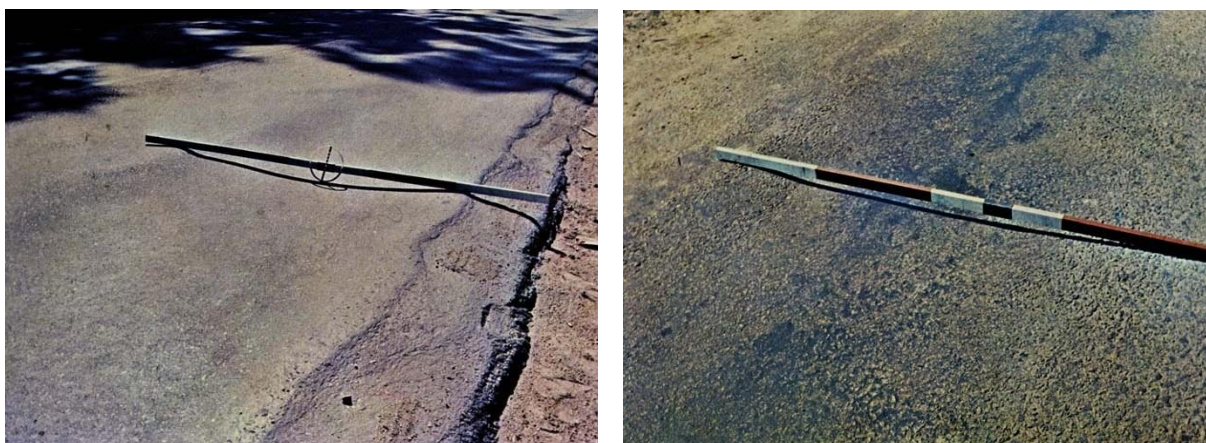
Figura 06 – Afundamento Plástico e Afundamento de Consolidação.

O afundamento (Figura 06) consiste em uma deformação marcada por uma depressão na superfície do pavimento, podendo ser seguida de solevamento e apresentando-se em forma de afundamento plástico ou de consolidação.

O Afundamento Plástico ocorre devido à fluência plástica de uma ou mais camadas do pavimento ou subleito, apresentando solevamento. De forma análoga, o Afundamento de Consolidação também atinge uma ou mais camadas do pavimento ou subleito, entretanto, é causado pela consolidação diferencial das camadas supracitadas e não apresenta solevamento. Ambos os defeitos podem ser classificados como Afundamento de Trilha de Roda, se a sua extensão for superior a 6 metros, caso contrário, denomina-se Afundamento Local.

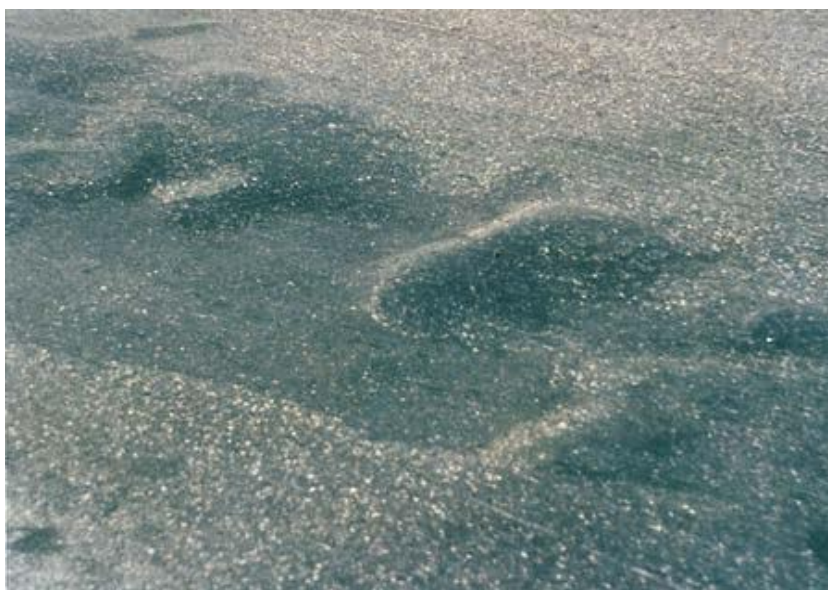
Figura 07 – Ondulações.

Trata-se de uma deformação caracterizada por ondulações ou corrugações (Figura 07) que se apresentam na superfície do pavimento de forma transversal.

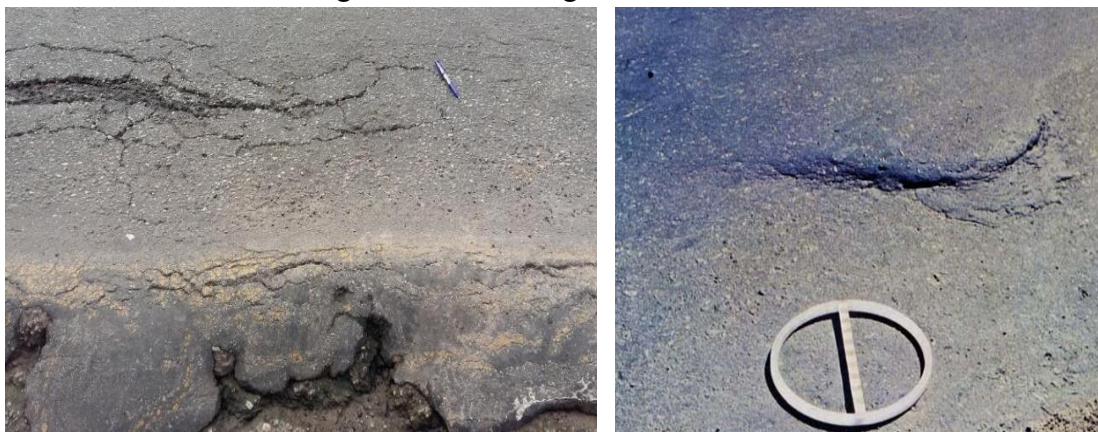
Figura 08 – Escorregamento de massa.

O Escorregamento de massa (Figura 08) refere-se ao processo de afastamento da camada de revestimento do pavimento em relação a sua camada subjacente, também havendo o surgimento de aberturas com formato de meia-lua.

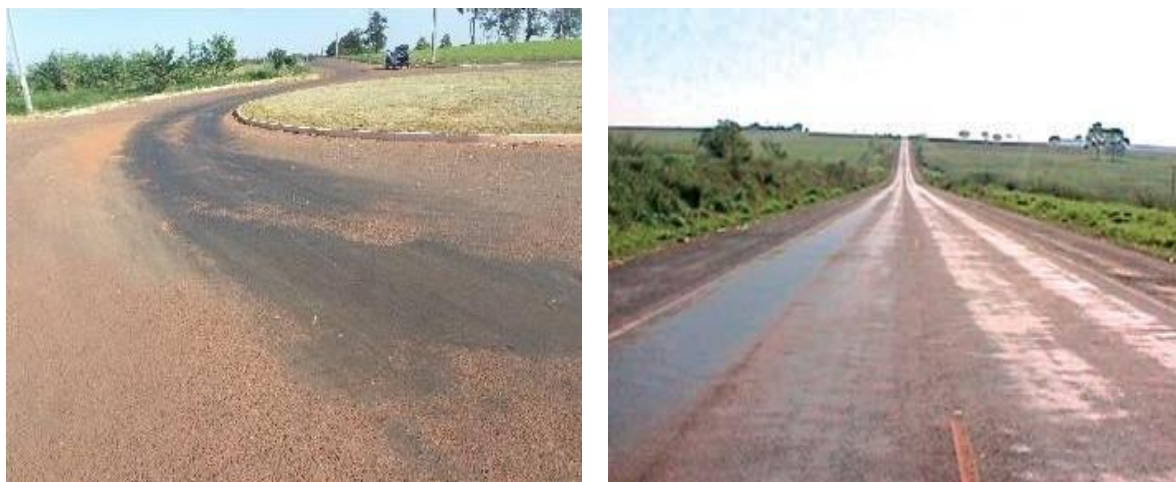
Figura 09 – Exsudação.

Este defeito (Figura 09) é caracterizado pelo excesso de materiais aglomerantes betuminosos que se deslocam até a superfície do pavimento por meio do revestimento. Também apresenta manchas em diversas direções.

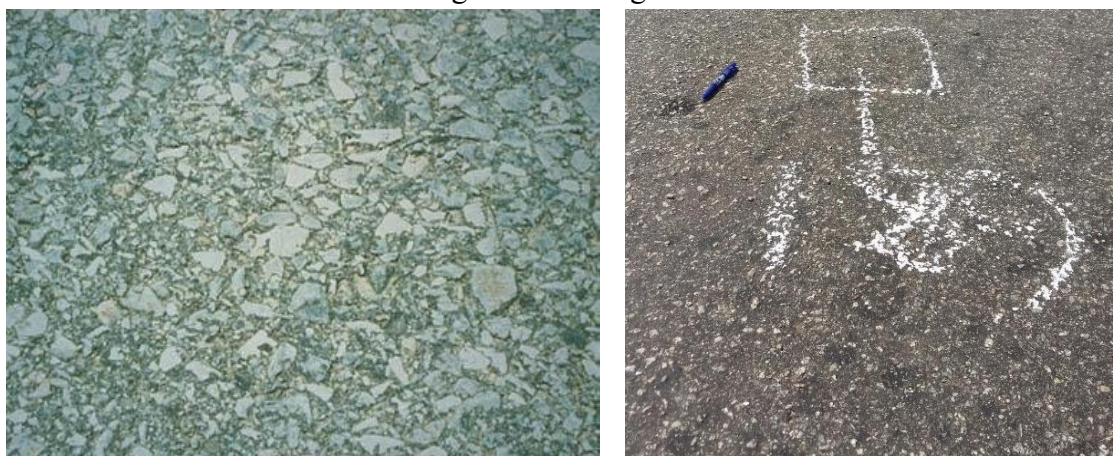
Figura 10 – Desgaste.

Neste defeito (Figura 10) ocorre uma perda gradual dos agregados do pavimento, onde a camada superficial da via adquire um aspecto áspero, sendo causado por ações tangenciais oriundas do tráfego de veículos.

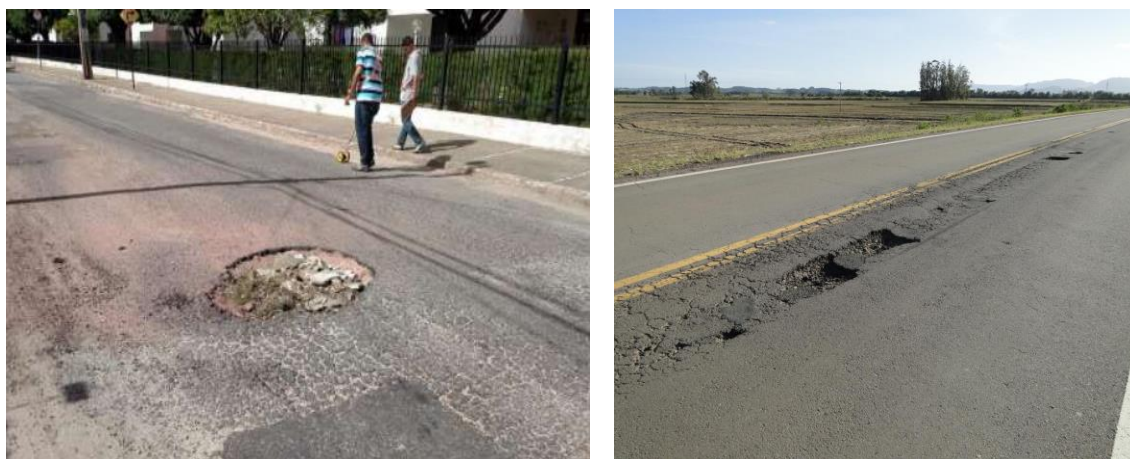
Figura 11 – Painelas ou buracos.

Refere-se às cavidades formadas no revestimento, de tamanhos variados, que podem atingir as camadas inferiores, causando deslocamento das mesmas. Esta manifestação patológica (Figura 11) é causada principalmente pela ausência de aderência na superposição de camadas.

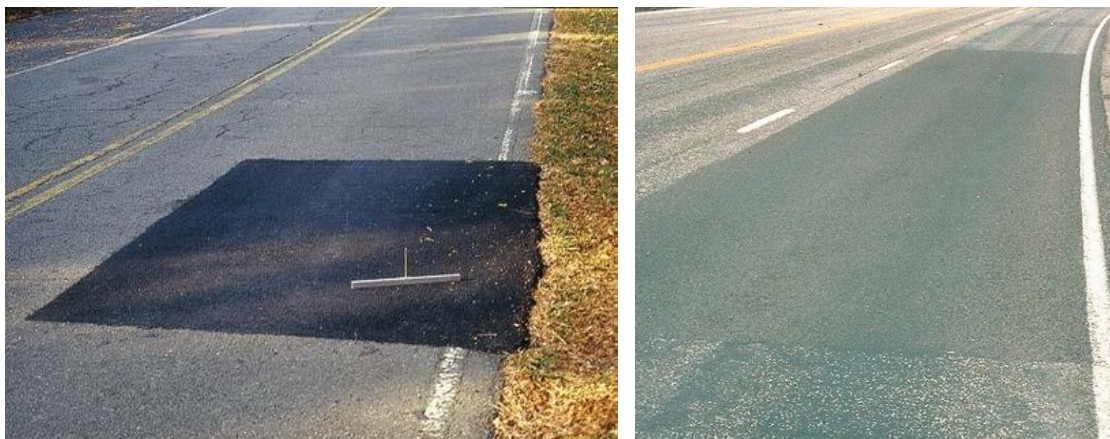
Figura 12 – Remendo.

Trata-se do preenchimento da panela/buraco com pelo menos uma camada de pavimento, realizado na operação denominada de “tapa-buraco”. O remendo (Figura 12) pode ser executado de forma superficial, onde a correção é feita por meio da aplicação da camada betuminosa em uma determinada área da superfície do pavimento, e profundo, onde o reparo é realizado através da reposição de pelo menos uma camada constituinte, apresentando-se, geralmente, em formato retangular.

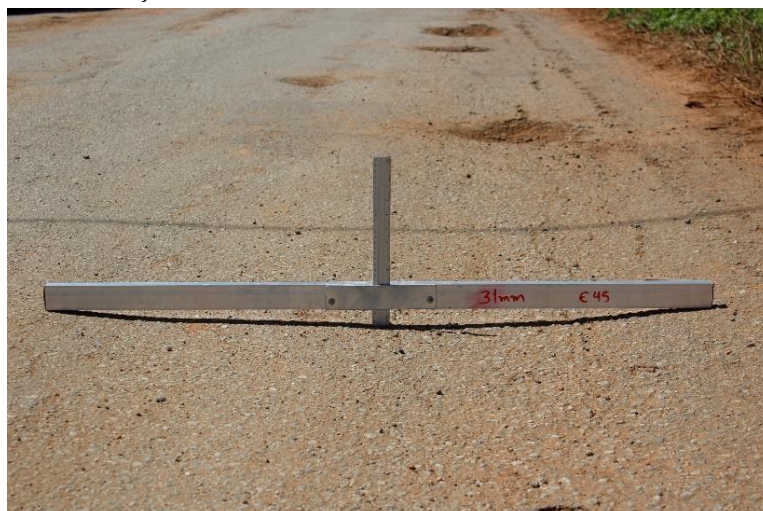
Figura 14 – Medição de afundamento de trilha de roda externa na PB-306.

A barra de alumínio utilizada para realizar a medição das flechas de trilhas de roda interna e externa (Figura 14), foi produzida pela autora, utilizando-se de recursos financeiros próprios. O modelo teve como base para confecção as normas DNIT 005/2003 –TER e DNIT 006/2003 – PRO.

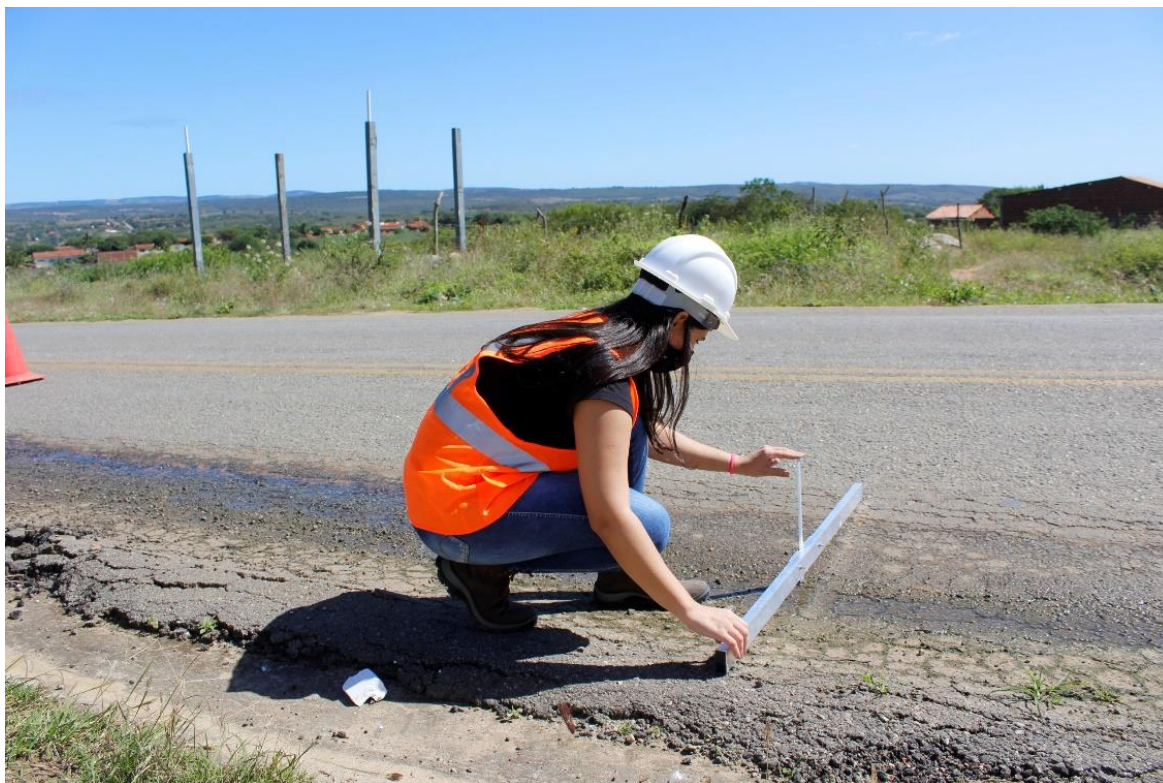
Figura 20 – Medição de Afundamento de Trilha de Roda Externa na PB-306.

A Figura 20 apresenta a medição de Afundamento de Trilha de Roda Externa (TRE), na rodovia PB-306.

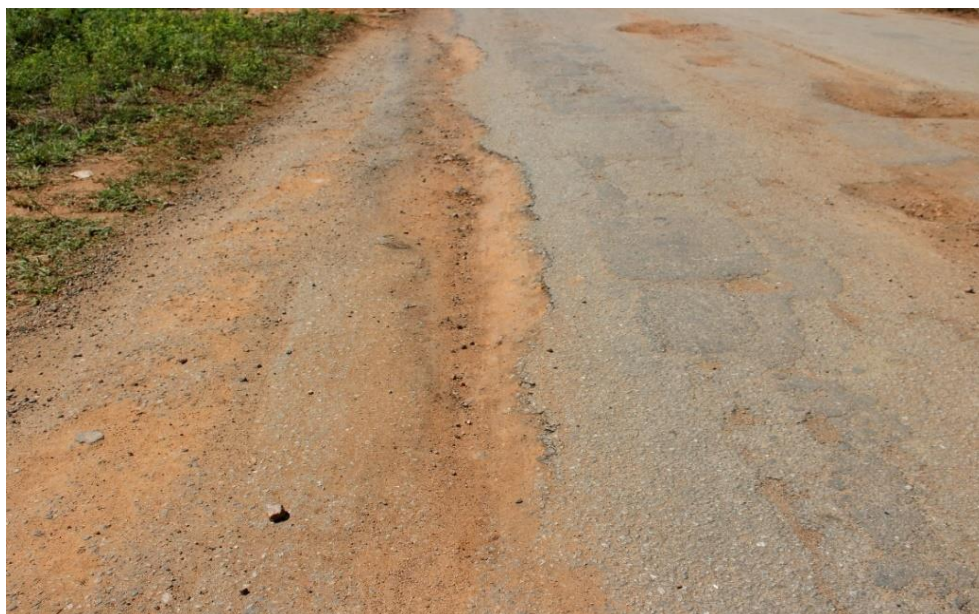
Figura 21 – Defeitos diversos.

- Trecho A: apresentou diversos tipos de defeitos, como, por exemplo, demonstra a Figura 21, possuindo Trincas em 37 estações, dentre elas, a do tipo “Jacaré”, mostrada na Figura 22. Também foi identificado “Escorregamento” (Figura 23) em 2 estações.

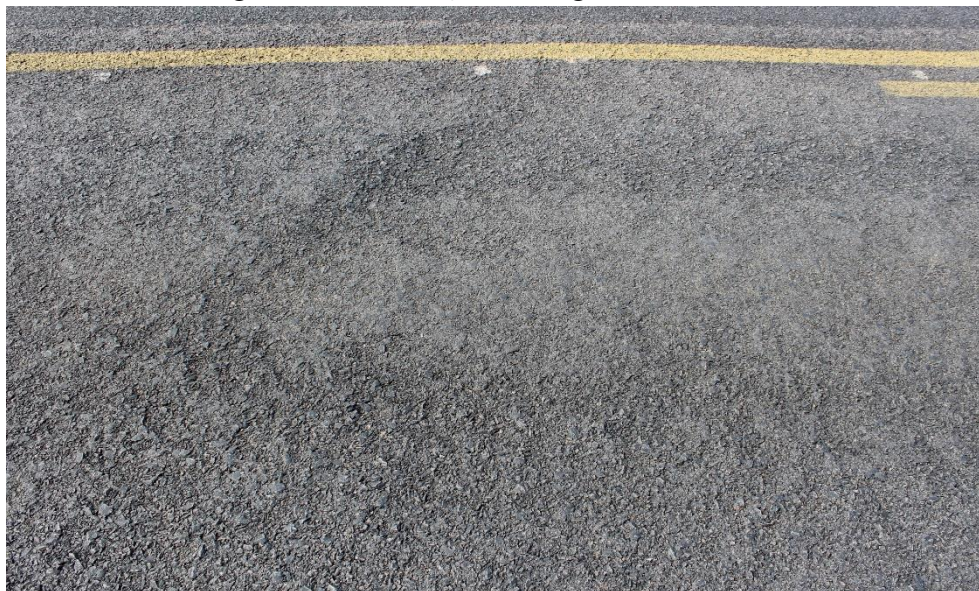
Figura 24 – Presença de Desgaste na BR-426.

- Trecho B: o defeito “Desgaste” (Figura 24) esteve presente em 19 estações ao longo do quilômetro avaliado. Por outro lado, o defeito “Panela” (Figura 25) foi identificado em apenas 1 estação.

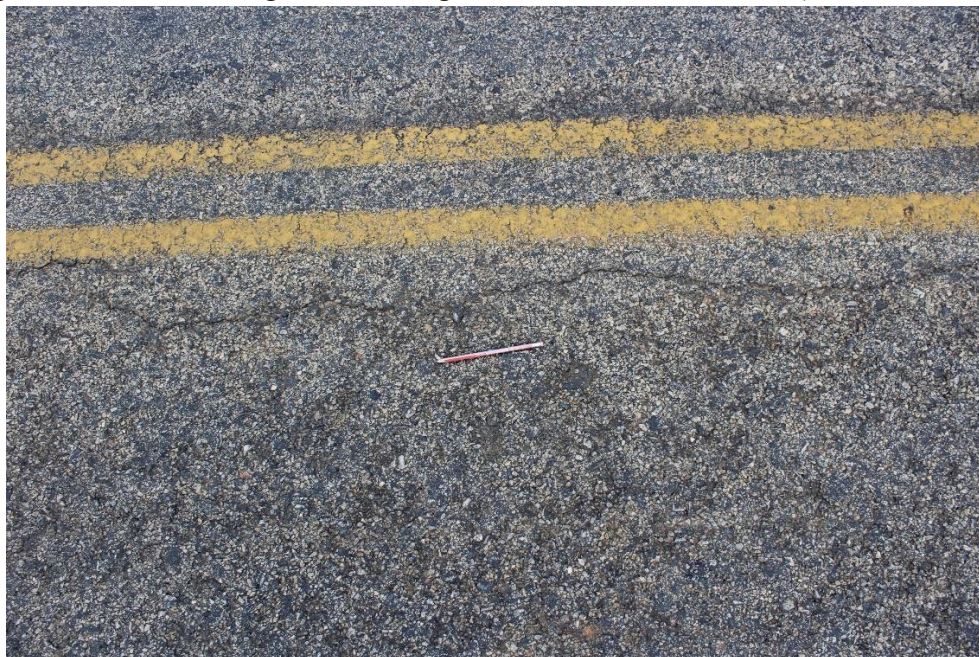
Figura 26 – Trinca Longitudinal Longa na Estadual Coincidente (PB-306/BR-426).

- Trecho C: apresentou “Trincas” em 44 estações, dentre os seus tipos, a Trinca Transversal Longa, ilustrada na Figura 26. Também foi identificado o defeito “Remendo” (Figura 27) em 4 estações.

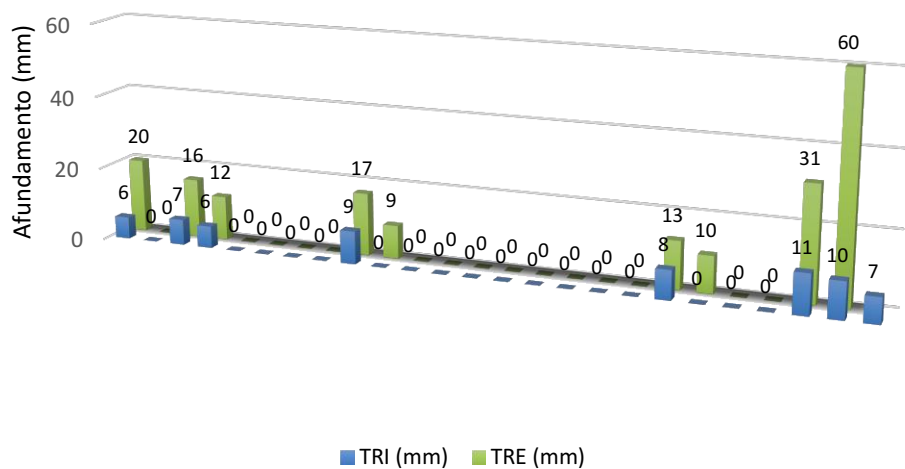
Gráfico 01 – Trilhas de Roda na faixa esquerda da rodovia PB-306.

É importante ressaltar que dos segmentos analisados, o trecho A foi o que mais apresentou flechas de trilha de roda, sendo em sua maioria do tipo Externa (TRE) e localizada na faixa esquerda da via, como mostram os Gráficos 01 e 02.

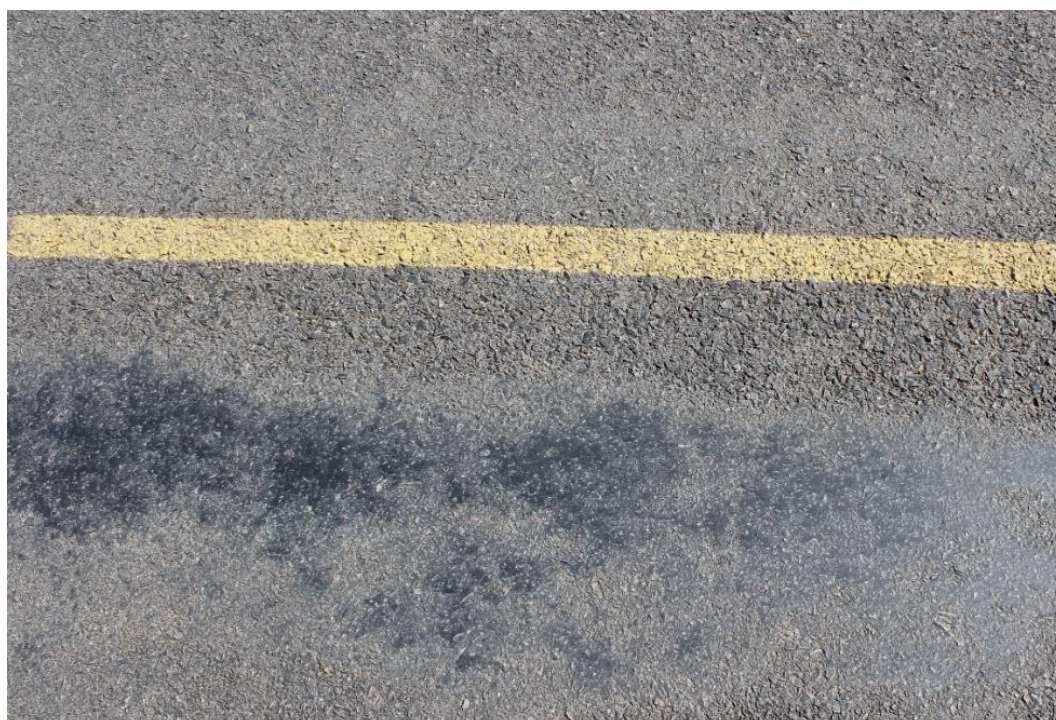
Figura 28 – Presença de Exsudação na BR-426.

Também foram observados Desgaste e Exsudação (Figura 28) em praticamente metade do segmento avaliado. Apesar de ter sido conceituado como “Regular”, o trecho em foco está bem próximo do limite da sua classificação, cujo intervalo é de 40 a 80.
