UNIVERSIDADE FEDERAL DE CAMPINA GRANDE - UFCG
CENTRO DE TECNOLOGIA E RECURSOS NATURAIS – CTRN
UNIDADE ACADÊMICA DE ENGENHARIA CIVIL – UAEC

**SISTEMAS INDIVIDUAIS DE ABASTECIMENTO RURAL: ANÁLISE DAS
ALTERNATIVAS NA ZONA RURAL DE ALAGOA NOVA, PB**

Trabalho de conclusão de curso apresentado à Universidade Federal de Campina Grande – UFCG, para o encerramento do componente curricular e conclusão da graduação em Engenharia Civil.
Área de habilitação: Recursos hídricos

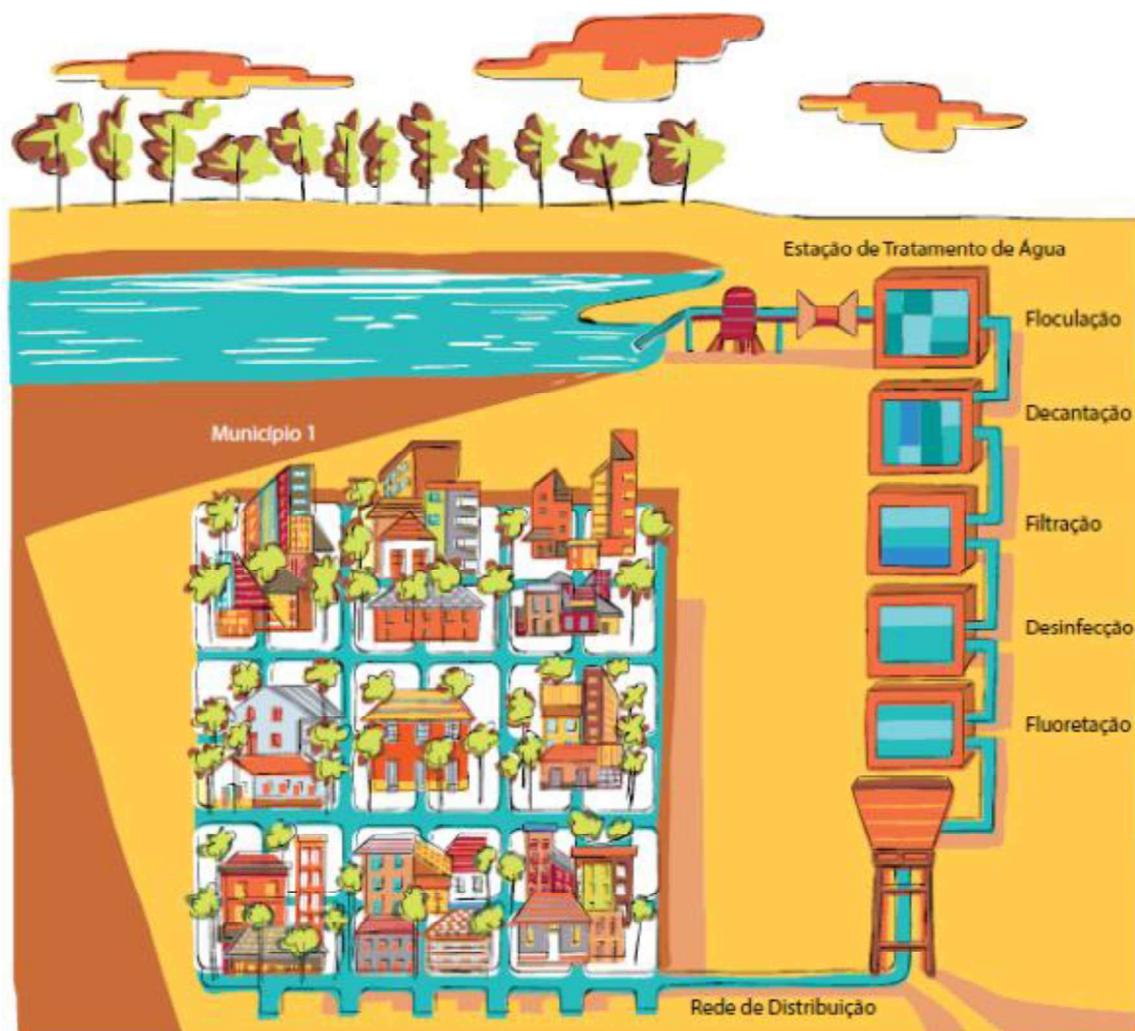
Figura 1- Esquema de um SAA

Ainda Segundo Tsutiya (2006) as redes de distribuição são a parte do SAA, formada de tubulações e órgãos acessórios, e que tem por objetivo colocar água potável à disposição dos consumidores, de forma contínua, em quantidade e pressão recomendada. Podemos dividir as redes de distribuições em principal, que são tubulações de maior diâmetro que abastecem as canalizações secundárias e as secundárias, tubulações de menor diâmetro que abastecem diretamente os pontos de consumo, podendo ser ramificada, malhada e mista.

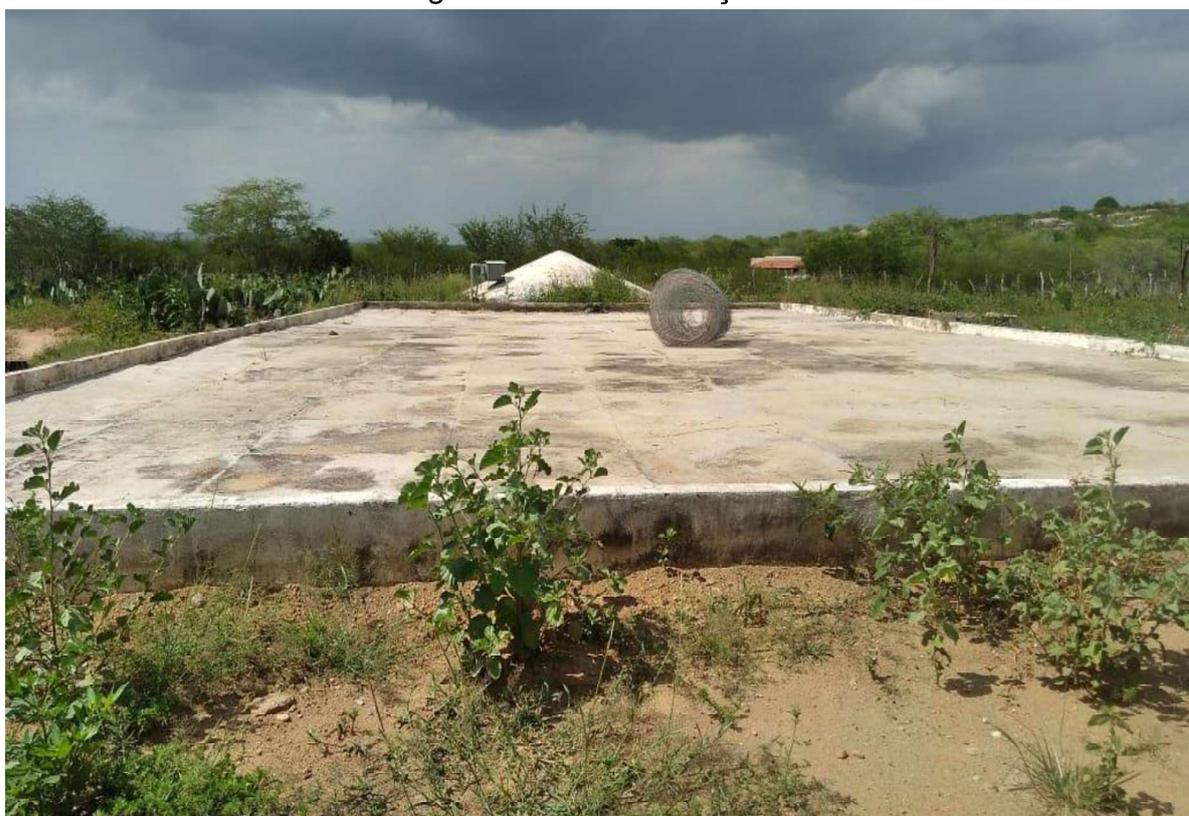
Figura 4 - Cisterna calçada

Na maioria dos SCACs a área de captação é o próprio telhado das residências, que além da função de dar proteção desempenha também a função de captar a água da chuva, e por isso é necessário um cuidado maior. O material do telhado, e as condições do mesmo interferem diretamente nos aspectos quantitativos e qualitativos. Existem algumas outras possibilidades de captação da água da chuva. Outra técnica comumente utilizada no SAB é o Calçadão (Cisterna calçadão), onde a área de captação é uma calçada (Figura 04). A cartilha elaborada pela ASA, intitulada “TECNOLOGIAS SOCIAIS PARA CONVIVÊNCIA COM O SEMIÁRIDO: Série Estocagem de Água para Produção de Alimentos”, apresenta de forma simples e direta as técnicas construtivas e a potencialidade deste sistema construtivo; como o próprio título sugere a indicação é a utilização em lavouras. “As cisternas-calçadão aumentam a disponibilidade de água para as famílias, possibilitando a diversificação da produção” (ASA, 2015).

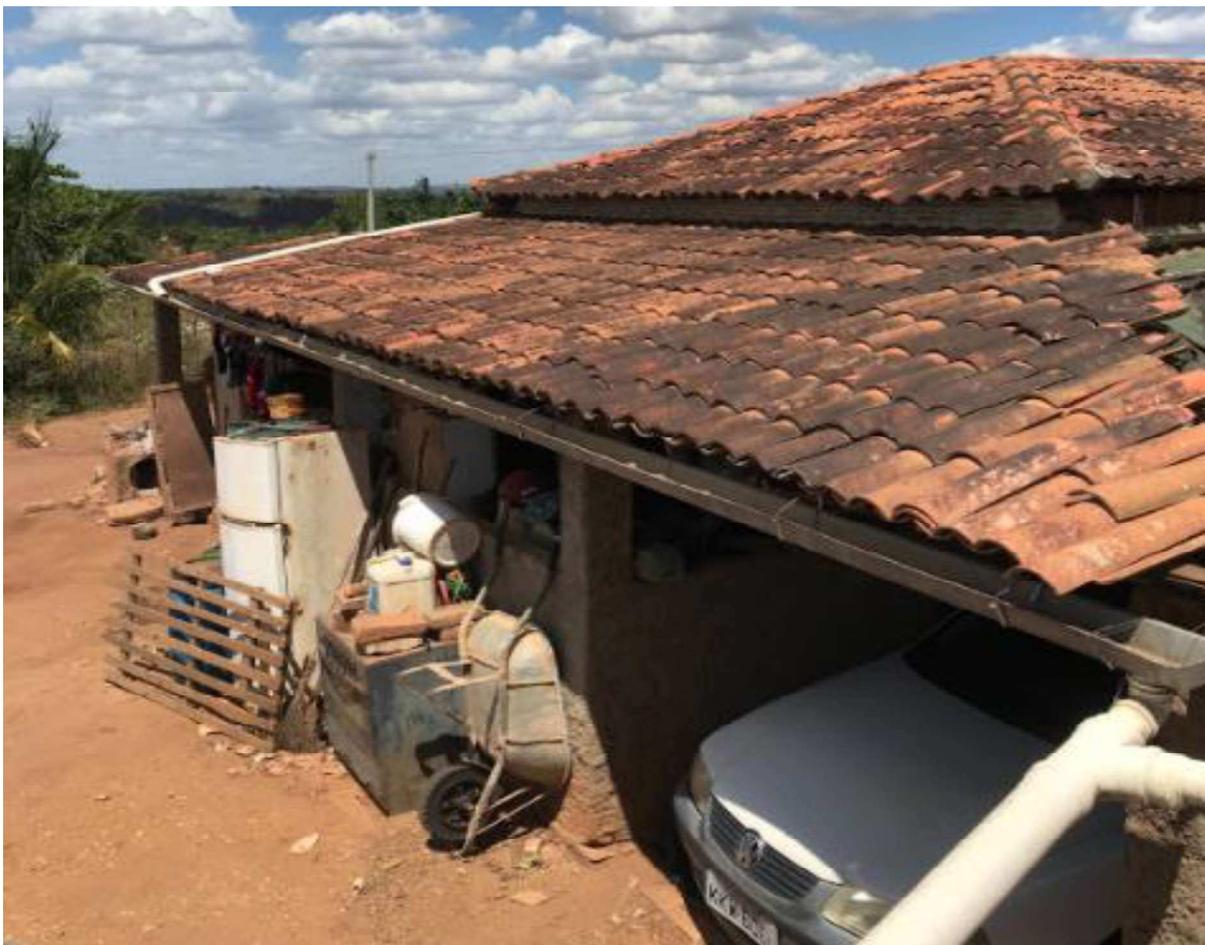
Figura 5 - Subsistema de condução

Além das calhas, temos também os elementos de condução formados na sua maioria por tubos de de PVC, fixados nas calhas geralmente com dimensões entre 75 mm e 100 mm. A Figura 05 apresenta os componentes do subsistema de coleta e condução.

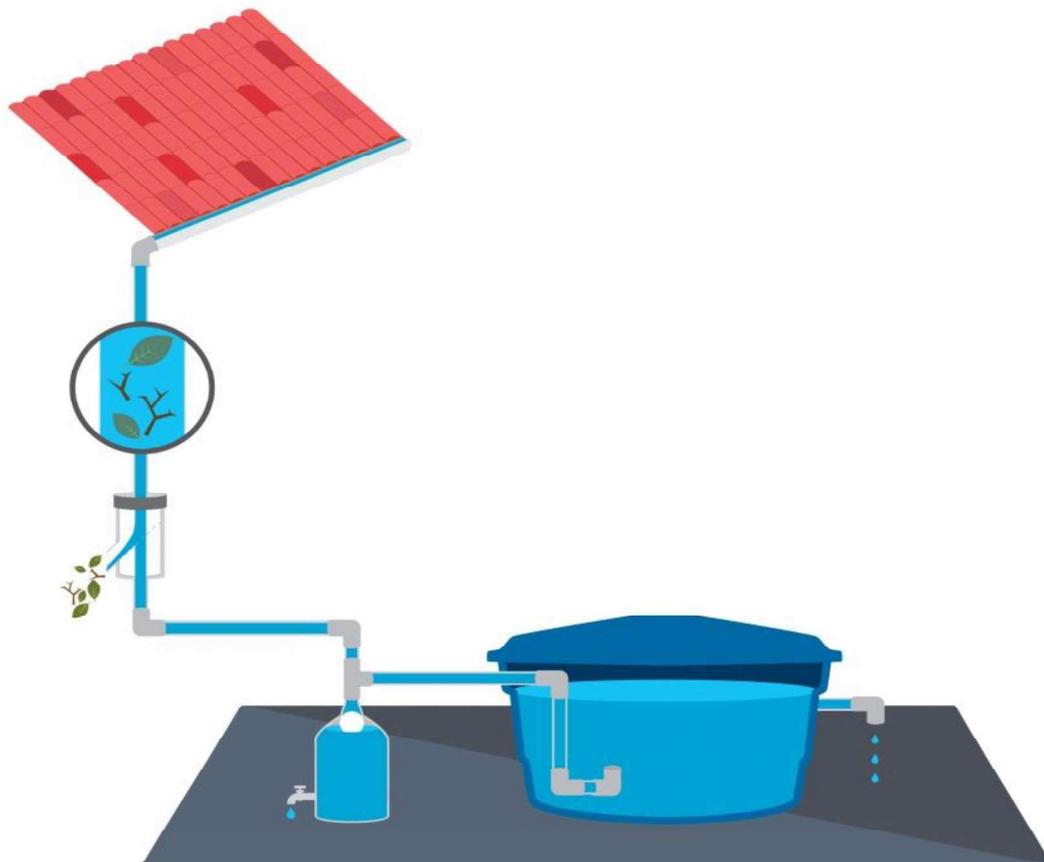
Figura 6 - Dispositivos de descarte das primeiras águas

Outra parte fundamental dos SCACs é o dispositivo de descarte das primeiras águas. A área de captação do sistema geralmente possui sujidades, poeira e em alguns casos até fezes de animais quando chove essas sujidades são carregadas pelo fluxo de água, quando não removidas podem causar contaminação. A NBR 15527 (2019) estabelece que “devem ser instalados dispositivos para remoção de detritos” e cita como exemplos, grades e telas que atendam à ABNT NBR 12213. Além disso, a NBR supracitada sugere a instalação no sistema de aproveitamento de água de chuva um dispositivo para o descarte da água de escoamento inicial automático e que, na falta de dados, seja descartado 2 mm da precipitação inicial. Existe uma infinidade de dispositivos de descarte das primeiras águas a Figura 06 apresenta um modelo.

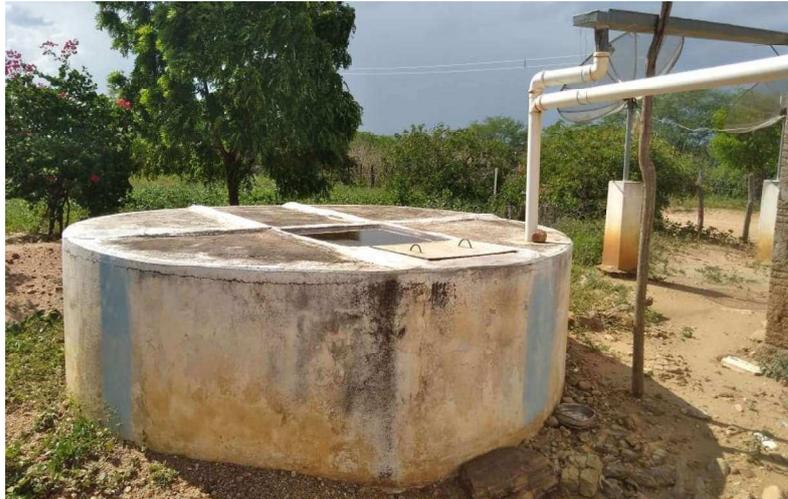
Figura 7 - Cisterna de alvenaria

A cisterna pode ser construída dos mais diversos materiais, as do P1MC são executadas em placas de concreto, porém usualmente encontramos nas propriedades rurais cisternas de alvenaria (Figura 07), de fibra de vidro e de anéis de concreto utilizado na construção de poços. Além de se levar em consideração o material do corpo e da tampa da cisterna, devem ser considerados no projeto: extravasor, dispositivo de esgotamento, cobertura, inspeção, ventilação e segurança.

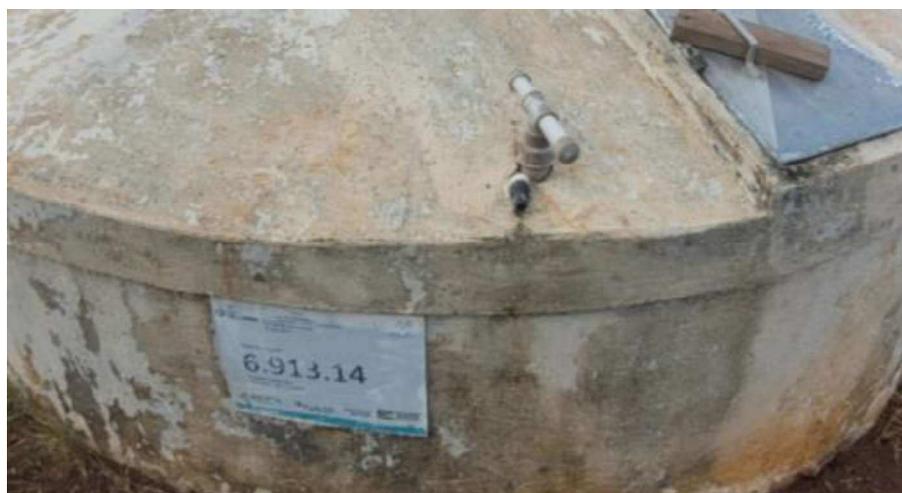
Figura 8 - Mecanismo de bombeamento manual

Uma das etapas mais críticas no que diz respeito à manutenção da qualidade da água é retirada de dentro da cisterna. A recomendação é que a água seja retirada por bombeamento elétrico ou até mesmo manual. A Figura 08 apresenta um mecanismo de bombeamento manual.

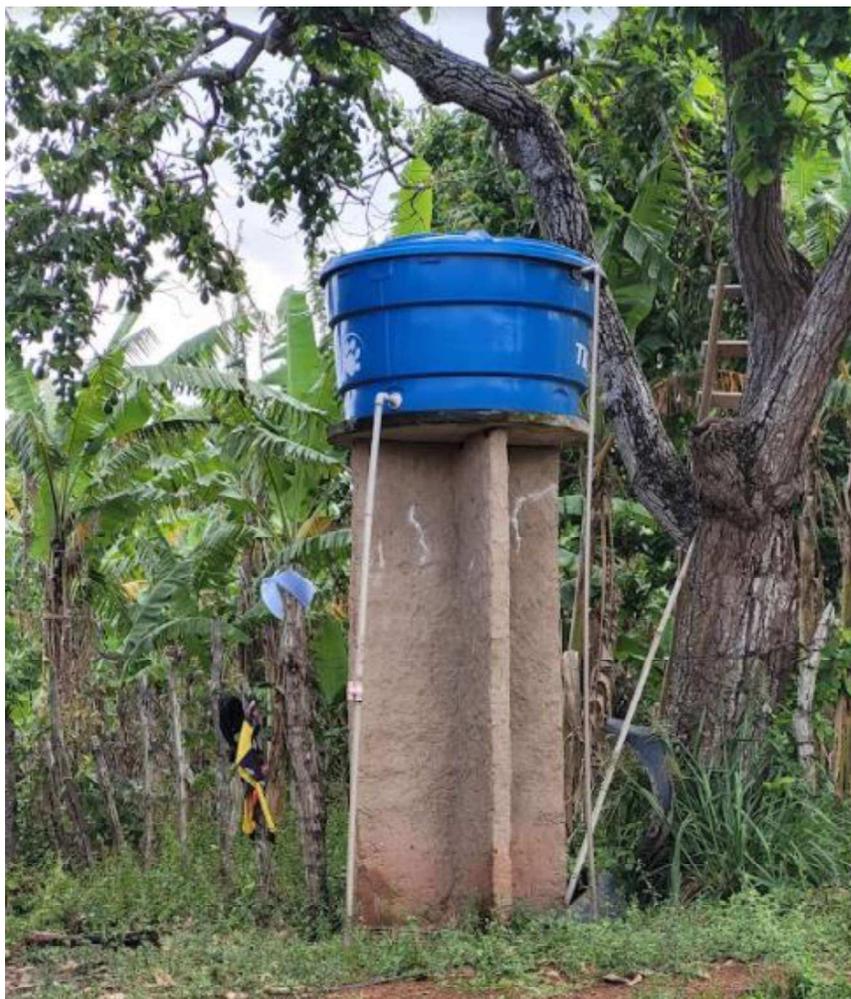
Figura 9 - Exemplo de SCACs

A forma mais econômica de realizar o abastecimento da residência é por meio da gravidade, para isso é necessário a construção de um reservatório superior que pode, assim como a cisterna, ser dos mais diversos materiais, a Figura 09 mostra um reservatório superior de fibra.

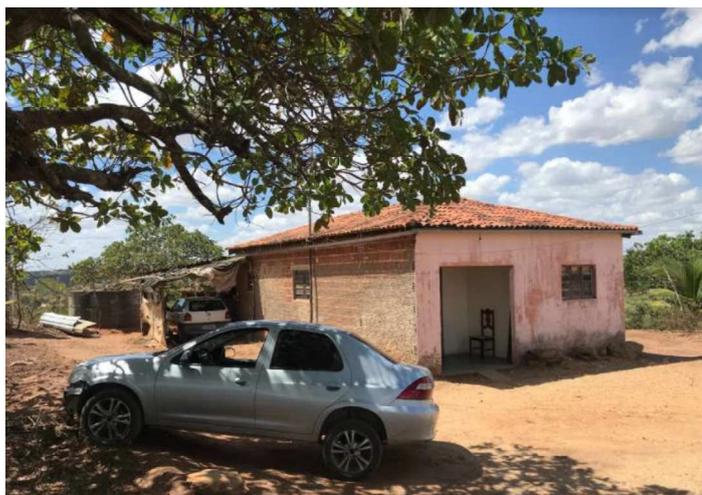
Figura 17 - Caso 1

O Caso 01 retratado na Figura 17 é de uma família composta por cinco membros: homem, mulher e três filhos com idade entre sete e treze anos. Residentes do sítio Geraldo de cima, a propriedade é situada em uma área elevada onde não existem mananciais naturais e a única fonte de água é proveniente das chuvas coletadas por meio do SCAC ou de abastecimento por caminhões pipa. A cisterna foi construída em 2016 e possui um volume aproximado de 25,5 mil litros. O proprietário confeccionou com recursos próprios os blocos necessários para a execução, aumentando a dosagem em relação ao que são confeccionadas no programa um milhão de cisternas, pois segundo ele as placas ficavam fracas e quebradiças.

Além da cisterna de captação, o sistema de abastecimento da residência conta com um reservatório superior que por gravidade alimenta a residência. O morador, preocupado com a qualidade da água depois de repetidos episódios de doenças relacionadas com o consumo de água inapropriado, resolveu utilizar o mesmo sistema de cloração de piscina no reservatório superior, pastilhas de cloro e clorador flutuante, fazendo disso a principal fonte de tratamento da água, que é usada tanto para o consumo humano como para o consumo animal.

A cisterna encontra-se em um estado regular de conservação, no entanto foi possível verificar algumas fissuras. A laje do reservatório é plana e tem sido usada também pelos moradores para secar grãos. Além disso, foi possível verificar que

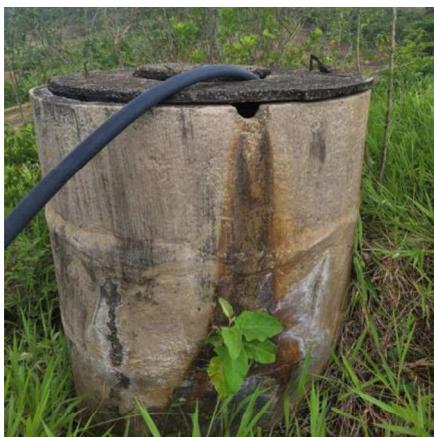
Figura 18 - Caso 02

O Caso 02 é o de uma família que reside no Sítio São José, composta por três membros: um homem, uma mulher e uma criança. O sistema de abastecimento da casa é formado por um manancial principal de água superficial, que se encontra em situação de emergência diante da seca do ano passado. Os dois secundários secaram, restando apenas o reservatório principal que está em um nível muito abaixo do normal. Soma-se a isso o fato de esse único reservatório ser também a fonte para irrigação e consumo animal. A água é bombeada para um reservatório superior e então, por gravidade, abastece a residência. Devido à redução no volume da água causada pela estiagem, houve um aumento da concentração de nutrientes e, portanto, alterações das características da água como, por exemplo, a redução da transparência da água, alta turbidez e alterações no odor e até mesmo no gosto, e isso vem sendo percebido pelos moradores. O reservatório superior foi construído em 2012, com recursos próprios utilizando uma tecnologia bastante comum na região, similar à construção de poços, que consiste no empilhamento de anéis de concreto (Figura 18). Uma das grandes vantagens desse sistema construtivo é a agilidade na construção.

Em loco foi possível verificar uma série de problemas que comprometem a qualidade da água e a eficiência do sistema de abastecimento: a mangueira que recebe água do reservatório inferior não está bem presa podendo se desprender facilmente causando desperdício, a tampa não pode ser completamente fechada por causa da abertura necessária para a colocação da mangueira, a abertura que anteriormente dava lugar ao ramal de entrada hoje funciona como uma espécie de ladrão que fica totalmente exposta, proporcionando assim a entrada de corpos estranhos, sujidades e/ou animais, podendo prejudicar a qualidade da água. A família relata ter tido algumas vezes problemas de saúde (diarreia, ameba) relacionados ao consumo de água e tem tentado contornar o problema utilizando filtros nas torneiras (Figura 19)

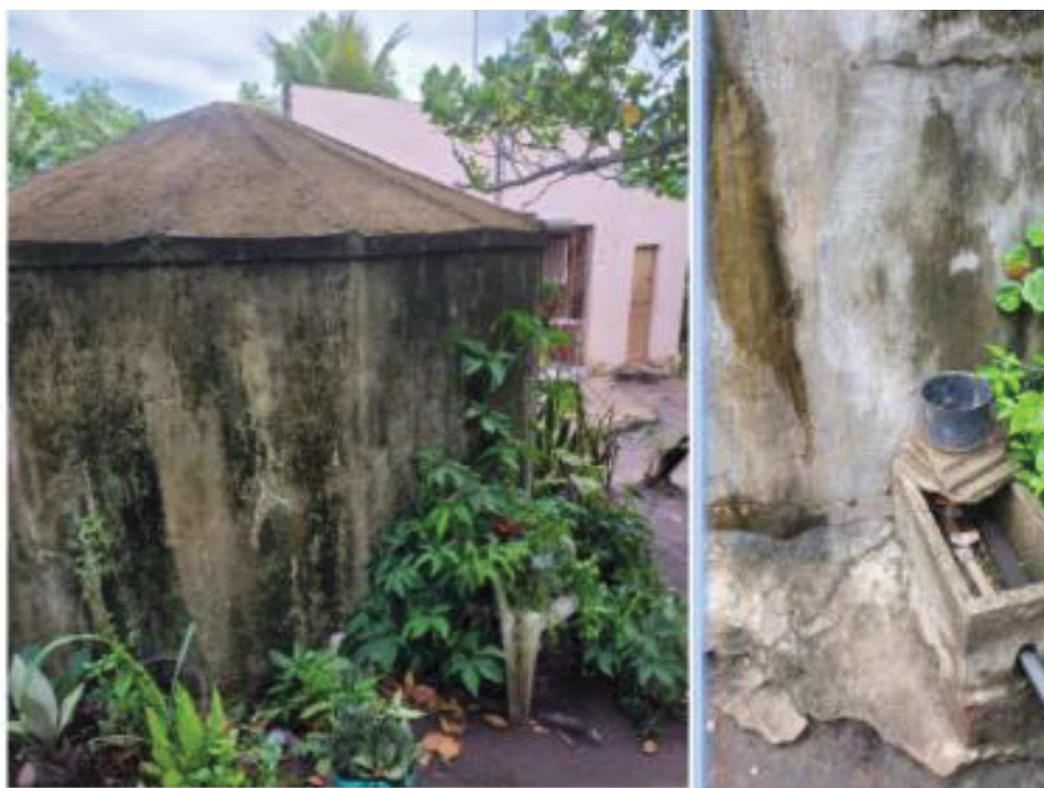
Figura 20 - Caso 03

Quanto ao aspecto da cisterna, foi possível verificar fissuras, trincas e vazamentos. Em decorrência disso, o reservatório tem o aspecto de lodo e mofo. A captação de água é feita em apenas um dos lados da residência e a ligação entre as calhas e o reservatório é feita de forma direta. O sistema não possui mecanismo de desvio das primeiras águas e nem a possibilidade de desengate das tubulações. A Figura 20 apresenta as patologias citadas e o mecanismo de retirada da água.

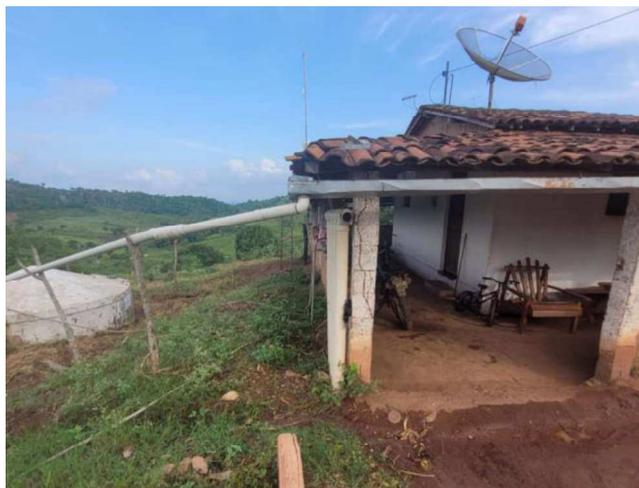
Figura 21 - Caso 04

O Caso 04 é de uma família também residente no sítio de Bacupari. O grupo familiar é composto por seis pessoas. A cisterna foi construída pelo programa um milhão de cisternas e tem volume aproximado de dezesseis mil litros. Conforme apresentado na Figura 21.

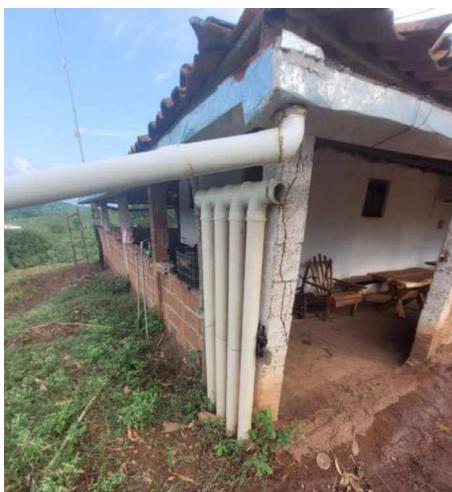
Figura 22 - Dispositivo de desvio das primeiras águas

Das residências visitadas essa foi a única com um sistema de coleta da primeira água construído conforme a Figura 22, todavia o sistema não é utilizado. O morador o considerava como um desperdício de água e por isso fez uma nova ligação entre as calhas e o reservatório desprezando assim o sistema de desvio das primeiras águas. A cisterna possui também um sistema de bombeamento manual, permitindo que a retirada da água seja feita sem a introdução de recipientes no interior do reservatório, o que em teoria diminui o risco de contaminação da água. Para completar o sistema a residência possui um reservatório elevado que é alimentado por bombeamento e faz a distribuição por meio da gravidade. A água destinada ao consumo direto é clorada pela proprietária com hipoclorito de sódio fornecido pelos agentes de saúde.

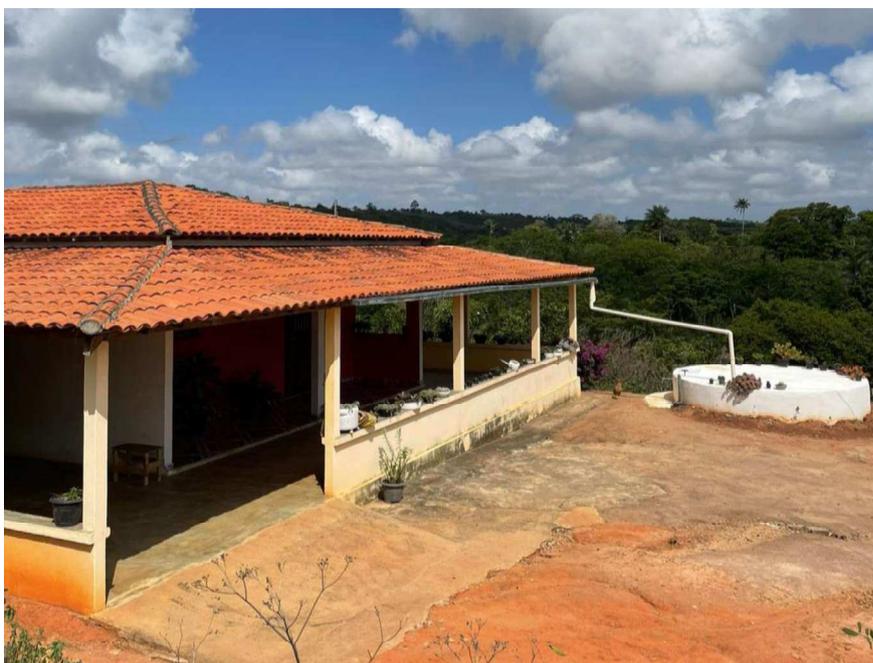
Figura 23 - Caso 05

A cisterna não possui fissuras aparentes e se mantém em um bom estado de conservação, provavelmente por ser uma construção recente. O telhado encontra-se alinhado e limpo, porém as calhas não aproveitam todo o perímetro, havendo assim subutilização de área de coleta.

A porta de visita é confeccionada em chapa metálica de fácil acesso e de tamanho apropriado. O volume do reservatório é 18 mil litros e segundo a família não é suficiente para atendê-los no período de estiagem, sendo necessário o abastecimento por caminhões pipa em momentos de estiagem prolongada.

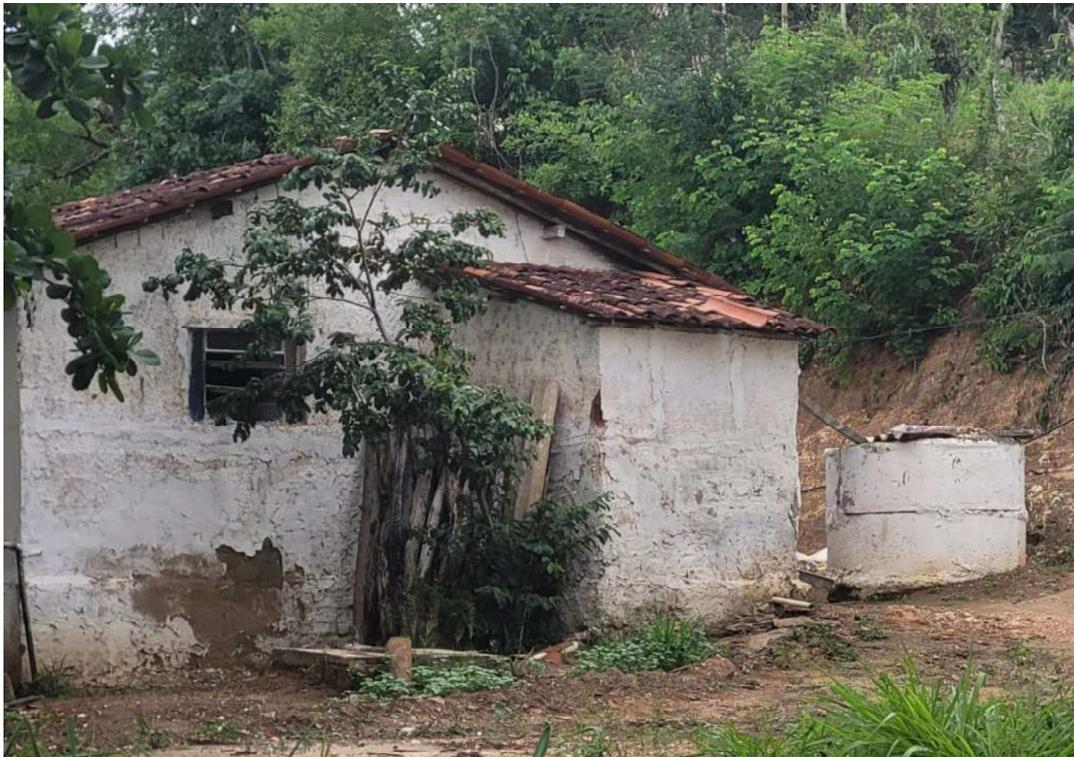
Figura 24 - Caso 06

O Caso 06 (Figura 24) é de uma família residente do sítio Geraldo, às margens da PB 097, sendo a família composta por 6 membros: pai, mãe e quatro crianças entre 3 e 12 anos. A cisterna foi construída pela própria família utilizando anéis de concreto unidos por argamassa de cimento e areia. Apenas um dos lados da casa possui sistema de coleta com calhas de PVC e a ligação entre as calhas e o reservatório é feita por uma peça de zinco dobrada no formato V. Um dos grandes problemas diagnosticado é a proximidade entre a fossa negra e a cisterna que coleta as águas pluviais, sendo a distância entre as unidades de 2 metros e meio. Outro agravante é que a cisterna é parcialmente enterrada feita com anel de poço, ficando praticamente na mesma cota da fossa. A cisterna não possui impermeabilização interna ou externa, o que pode facilitar o fluxo de contaminantes no solo, alterando assim os índices de coliformes fecais na água, deixando-a imprópria para o consumo humano. Os moradores relataram não fazer nenhum tratamento adicional, por acreditarem que, por ser água de chuva, por si só ela já é boa para o consumo.

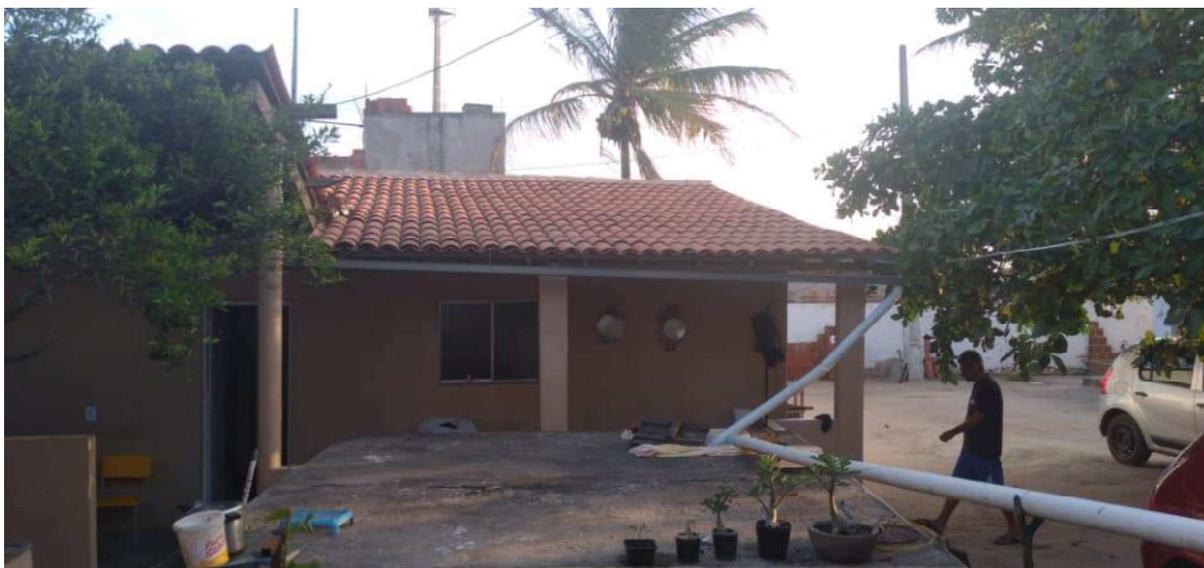
Figura 25 - Caso 7

O Caso 07 (Figura 25) é de uma família residente do sítio Geraldo de baixo. A cisterna é compartilhada por duas unidades residenciais, e foi construída em 2010 com recursos próprios, utilizando alvenaria e concreto. Segundo o proprietário, a cisterna sempre apresenta problemas de vazamento, que são solucionados com a aplicação da pasta de cimento, comumente chamada de "gorda". A unidade não possui sistema de descarte das primeiras águas. Com o intuito de melhorar a qualidade da água, o proprietário fixou na tampa um tecido com o intuito de "filtrar" a água, o que evita que partículas sólidas sejam despejadas dentro do reservatório, mas não o suficiente para garantir a boa qualidade da água.

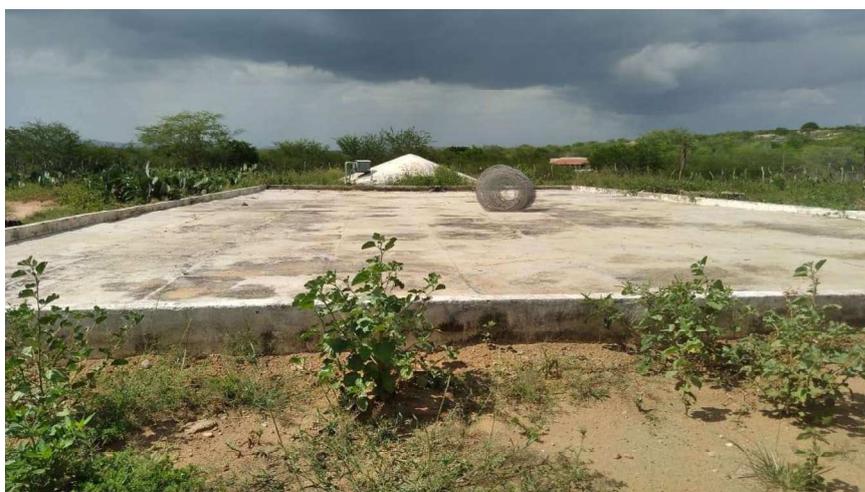
Figura 27 - Modelo de cisterna calçadão

cisterna calçadão (Figura 27), utilizada principalmente para irrigação. Nessa tecnologia a área de captação é um grande calçadão com inclinação direcionada ao reservatório.

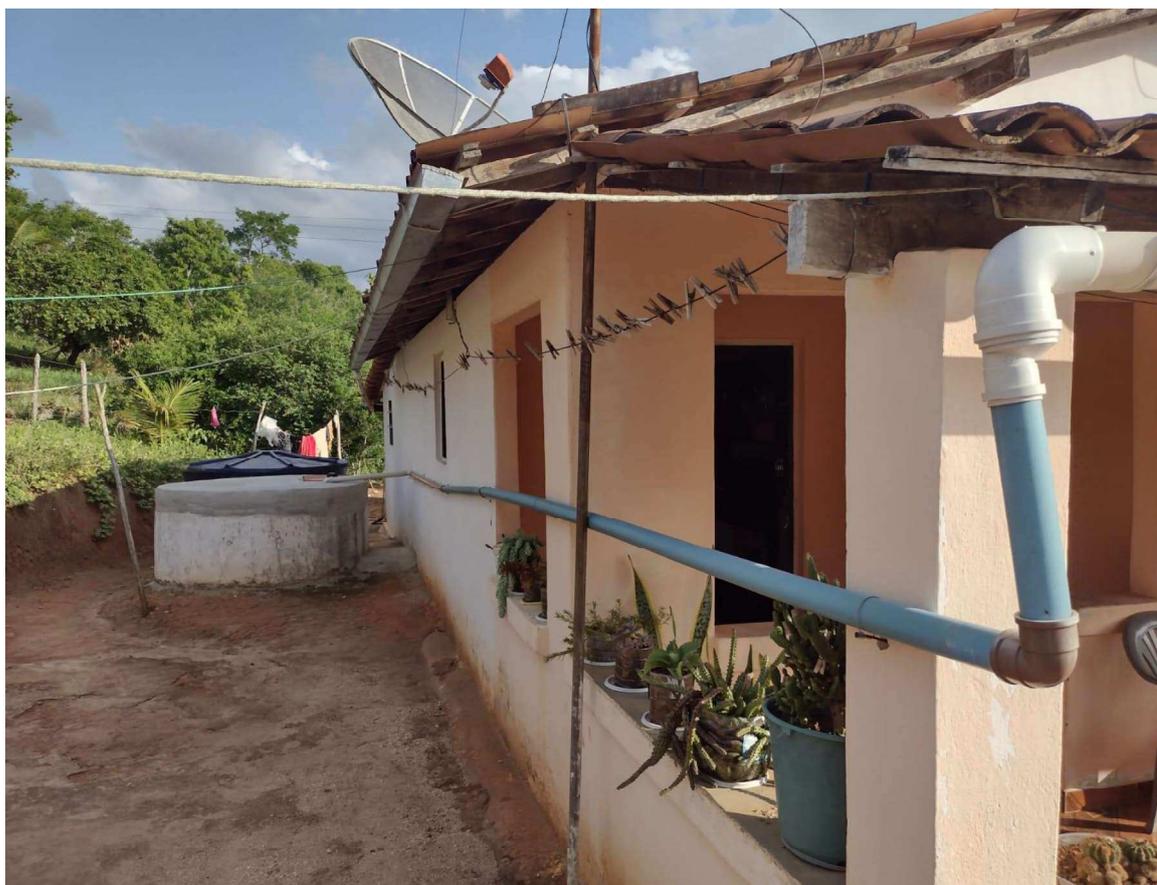
Figura 28 - Caso 9

águas. Quanto às cisternas, elas estão em bom estado de conservação e não apresentam fissuras ou rachaduras. A água de duas delas são bombeadas para o reservatório superior e então distribuídas para a residência de forma direta sem nenhum tratamento adicional. Na outra, a água é retirada por meio de baldes e usada para limpeza da casa e o consumo de alguns animais criados no quintal.

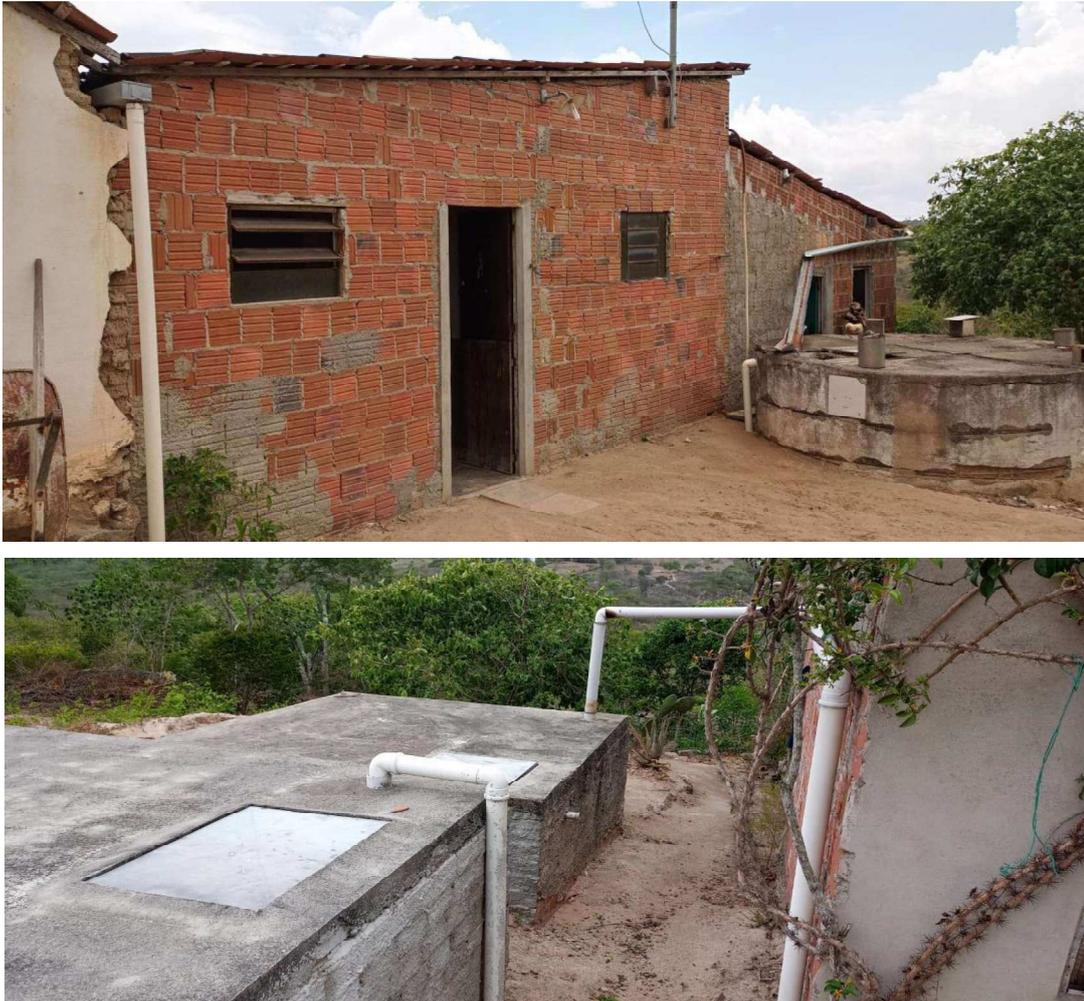
Figura 29 - Caso 10

O Caso 10 (Figura 29) é de uma família residente do Sítio Queira Deus, e quatro pessoas moram na residência. Existem três cisternas de captação de água de chuvas, uma delas construída pelo programa um milhão de cisternas, com volume de dez mil litros, e outras duas construídas com recursos próprios e pelo próprio morador, que é pedreiro. Os moradores relataram já terem tido problemas de saúde relacionados ao consumo de água inapropriada, como diarreia e dores na barriga.

A cisterna construída através do programa apresenta patologias crônicas que interferem na qualidade da água, por isso a água armazenada nela é utilizada apenas para limpeza da casa, enquanto as que foram construídas pelo morador se destinam ao consumo e ao preparo dos alimentos. Não foi relatado tratamento adicional para a água consumida.
