## **GESTÃO DE QUALIDADE NO PROCESSO PRODUTIVO DE UMA UNIDADE DE PRODUÇÃO DE MÓVEIS LOCALIZADA NA REGIÃO SUDOESTE DO PARANÁ**

**Resumo:** Este artigo tem por finalidade e estudo em uma indústria de moveis planejados no setor de pintura de origem italiana, localizada no sudoeste do Paraná onde foram identificados alguns problemas com apoio da metodologia MASP (Método de Análise e Soluções de Problemas) junto á suas ferramentas de qualidade, a fim de propor melhorias no processo e diminuir ou até mesmo acabar com retrabalhos e perdas como peças queimadas, peças sem pintura, bordas de peças sem aplicação de tinta, onde identificamos falha na execução de atividades, e falta de treinamento que propiciaram as peças sem tinta, outro fator era a fresa errada utilizada no lixamento de bordos ao qual danificava as peças. Com a realização efetiva de todas as etapas, foram alcançados melhorias e resultados positivos pelo plano de ação, os dados refletem isso, as peças queimadas diminuíram de 51 para 13%, peças com bordas sem pintar de 57 para 15% e peças com superfície sem pintar de 53 para 14%. Isso propicio um processo mais equilibrado, onde alcançou agilidade na entrega do produto ao clien

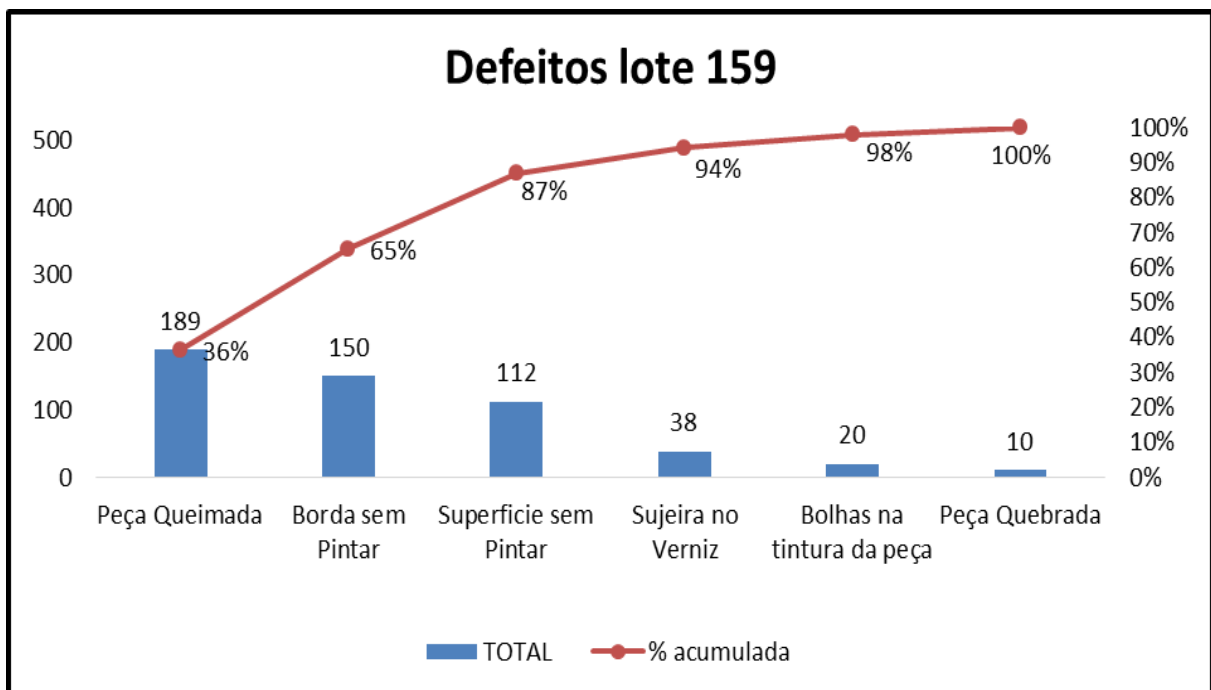
Figura 3 – Diagrama de Pareto do Lote 159

A coleta de dados do lote 159 apresentou um alto índice de retrabalho, tendo que refazer quase todo o lote. A maior parte dos defeitos foram às peças queimadas com 189 unidades desgastadas na parte do raio onde estavam deformadas, as bordas sem tinta e a superfície sem pintar. Como o número de defeitos foi muito elevado, utilizou-se Gráfico de Pareto (Figura 3) para demonstrar a porcentagem que cada item reflete no total de não conformidades.

Segundo Slack, Chambers e Jonhston (2002, p. 617) o gráfico de Pareto “é uma técnica relativamente direta, que envolve classificar os itens os itens de informação nos tipos de problemas ou causas de problemas por ordem de importância”. De acordo com os dados, nota-se que os defeitos de peças queimadas, e bordas sem pintar representam 65%, seguido do defeito superfície sem pintar que resultou em 87% dos defeitos.

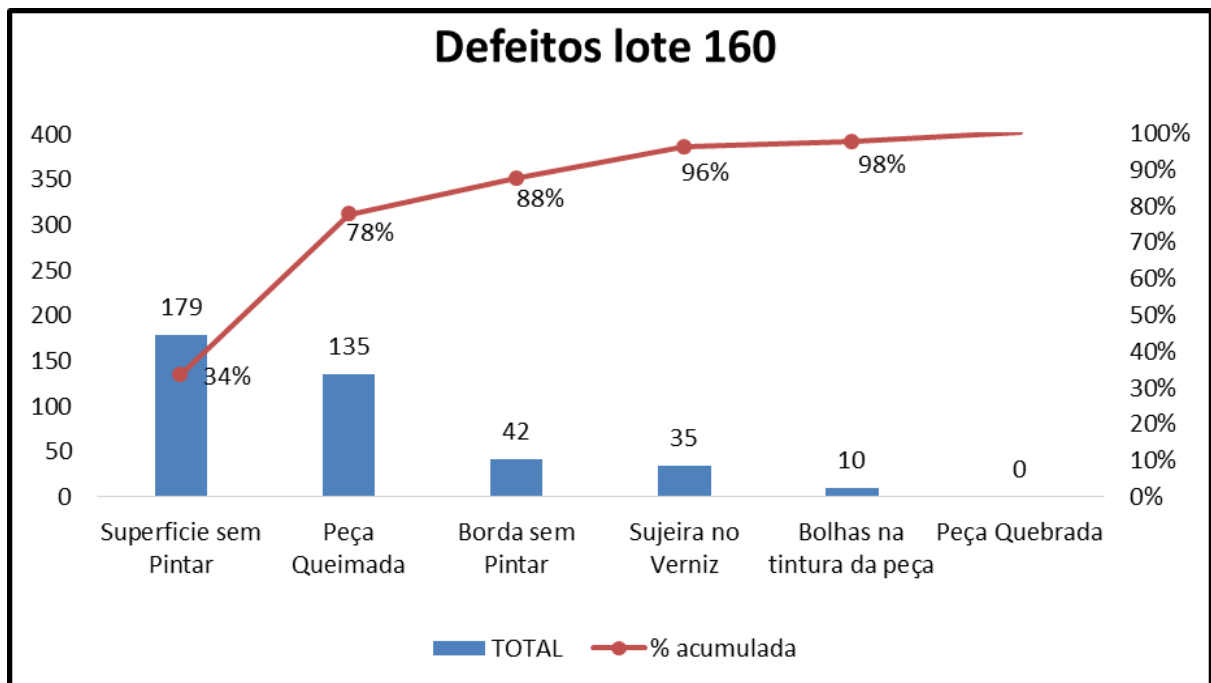
Figura 4 - Digrama de Pareto do Lote 160

Prosseguiu-se a coleta de dados no lote 160, menor que o lote anterior com 690 peças no total, o gráfico da figura 4 refere-se ao lote 160. De acordo com os dados contidos nas Figura 4, defeitos de peças queimadas e a superfície sem pintar representaram 80% do total de defeitos.

Os dois lotes foram observados atentamente para entender o porquê da frequência dos retrabalhos, a princípio confirmou-se que os defeitos: peça queimada, superfície e borda sem

pintar se repetiu nos dois gráficos de Pareto. Assim, o próximo passo nos ajudará a identificar o processo detalhado aplicando-se o mais uma ferramenta da qualidade para identificar os motivos e suas influências, como diagrama de Ishikawa, e para se chegar as possíveis causas dos problemas. Posteriormente, reuniu-se a equipe para realização do Brainstorming, onde cada um com seu conhecimento e ideia auxiliaram na chegada à raiz do problema.

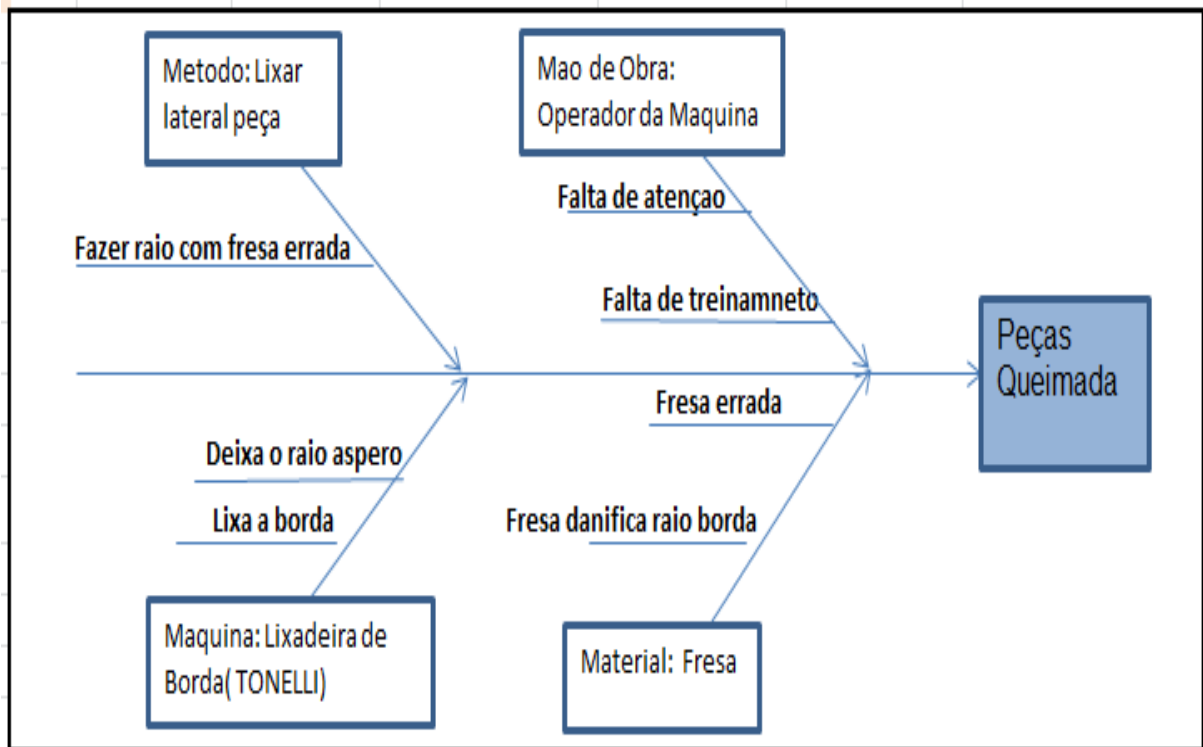
Figura 5 - Diagrama de Ishikawa: Problema: Peças Queimada

O diagrama da figura 5 mostra a relação das operações que contribuem para o surgimento de peças queimadas. Esse dados foram inserido na ferramenta da qualidade dos 5 porquês apresentados no quadro 2.

<b>Problema: Peças Queimadas</b>	
1° Porque	Ocorre no polimento.
2° Porque	Pressão realizada queima a peça com raio deformado.
3° Porque	Foi deformado na lixadeira de bordo.
4° Porque	A fresa que faz o raio não era a correta.
5° Porque	Tinha um raio maior do que deveria ter.

O problema que envolve peças queimadas ocorre no polimento, no entanto ela só acontece por causa de um problema ocorrido na máquina que lixa as bordas, pois a fresa tem um diâmetro errado, danificando o raio da borda na hora que promove o lixamento. O operador deixava as peças passar e não identificava o raio da borda pontiaguda e áspera. A Figura 6 demonstra como a fresa trabalhava.

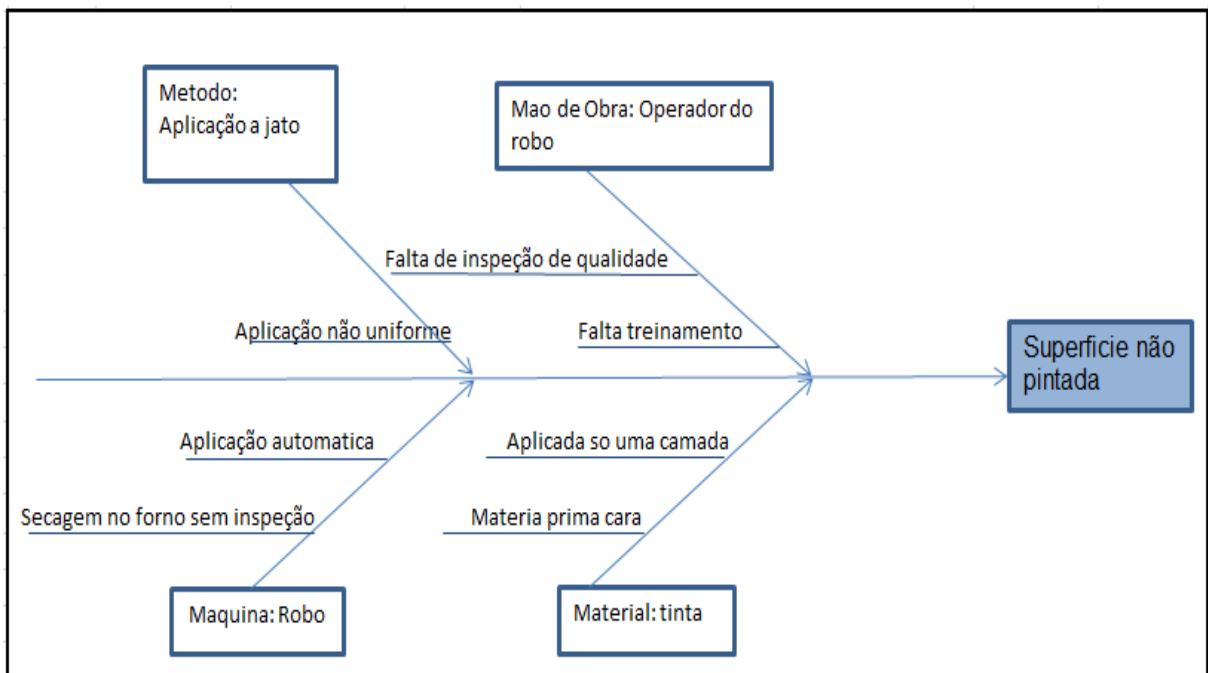
Figura 7 - Diagrama de Ishikawa. Problema: Superfície Não Pintada

Esse mesmo procedimento foi realizado nas peças que ficaram sem pintar a superfície, trabalho esse realizado por um robô com aplicação a jato, que é realizada com apenas uma aplicação de tinta (Figura 7). O porquê esclarecem melhor esses dados no quadro 3.

<b>Problema: Superfícies não Pintadas</b>	
1° Porque	Aplicação de tinta não uniforme.
2° Porque	É aplicada apenas uma demão de tinta.
3° Porque	Material de alto custo.
4° Porque	Falta de controle de qualidade.
5° Porque	Falta treinamento.

Com base nas informações contidas no quadro 3 foi possível identificar alguns motivos para estar ocorrendo os defeitos e verificou-se que o robô pintava a peça e o operador mandava para o forno sem inspeciona-la. Ao final do processo aplicou-se o diagrama de Ishikawa ao defeito das peças sem tinta na borda, como mostra a figura 8, já o quadro 4 identifica melhor essas não conformidades ocorridas:

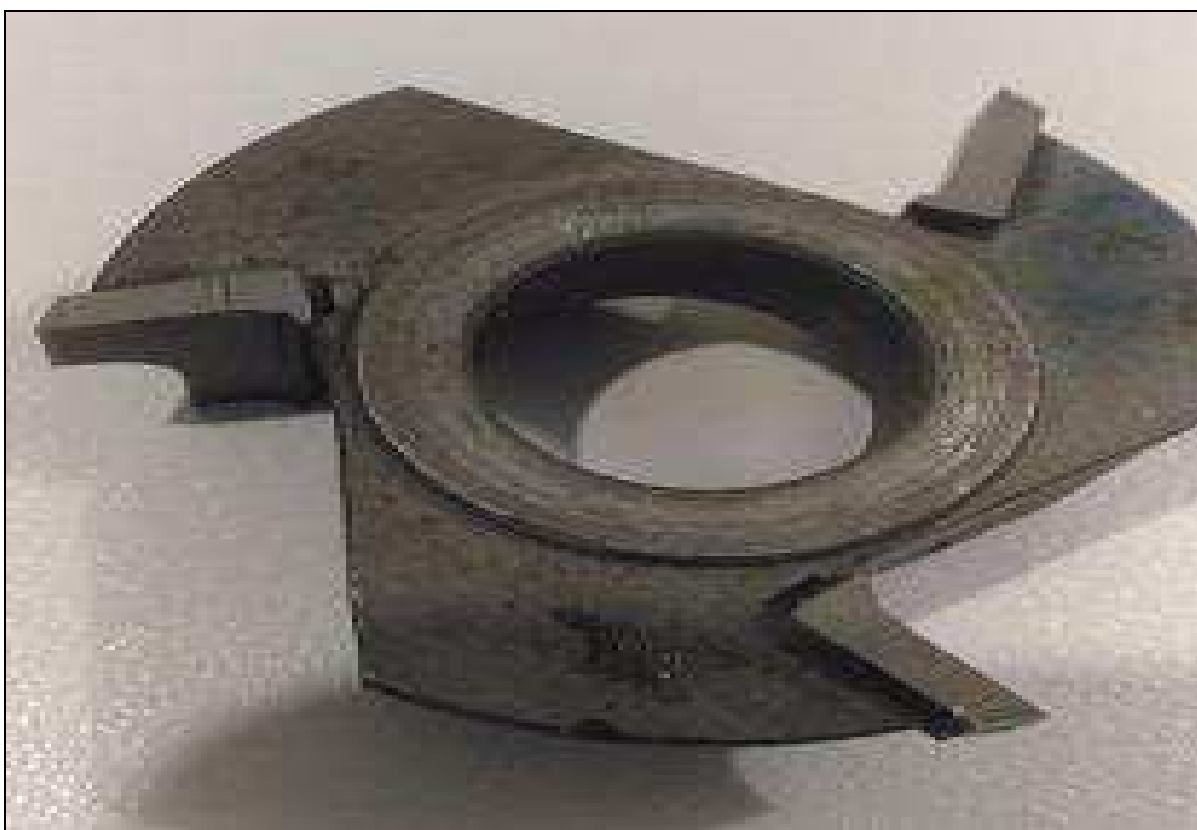
Figura 10 - Fresa de raio 3.

Como pode-se identificar a lixadeira de borda que estava causando problemas nas peças danificando o raio, trocou-se a fresa de raio 4 por uma de raio 3 (Figura 10) assim o raio da borda não ficava pontuda e sim mais definida e acentuada.

Referente às peças queimadas o planejamento no plano de ação teve como critério trocar a fresa da máquina ao qual executava a formação do raio danificada, sendo necessário trocar a fresa de raio 4 por uma de raio 3. Inspeccionar a peça também está nos planos, fazer o controle da qualidade antes de mandar a peça para o polimento.

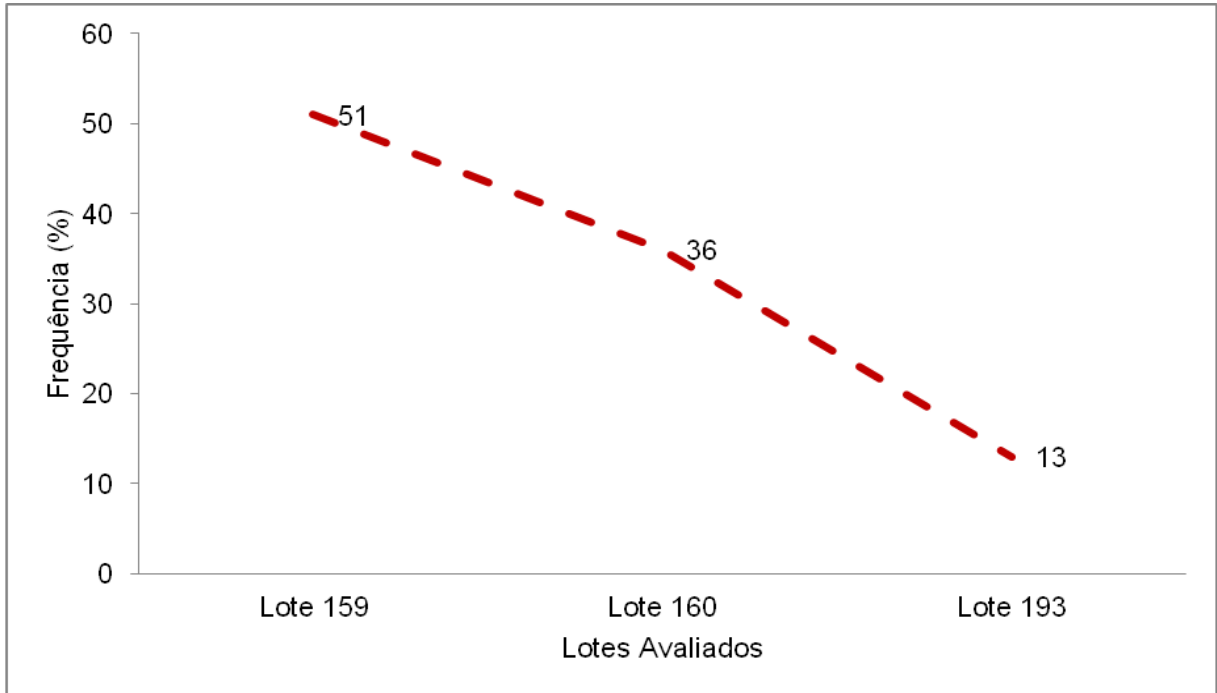
Figura 12 – Comportamento na frequência das peças queimadas nos 03 lotes avaliados

Os dados de retrabalhos foram agrupados no quadro acima para identificar a diferença de um lote para o outro em relação as não conformidade. A figura 12 nos mostra os dados relacionados aos 3 lotes com o problemas das peças queimadas.

Os dados mostram que as melhorias trouxeram resultados, de 51% os defeitos diminuiram para 13%, lembrando que o terceiro lote foi o maior de todos com uma diferença de quase 100 peças.
