**ANÁLISE DE ACESSIBILIDADE DA ESTRUTURA FÍSICA EM DUAS ESCOLAS  
MUNICIPAIS DO MUNICÍPIO DE SÃO JOSÉ DE ESPINHARAS — PB**

**POMBAL – PB**

**2023**

Trabalho de Conclusão de Curso  
apresentado à Unidade Acadêmica de  
Ciências e Tecnologia Ambiental da  
Universidade Federal de Campina Grande,  
como parte dos requisitos necessários  
para obtenção do título de Engenheiro  
Civil.

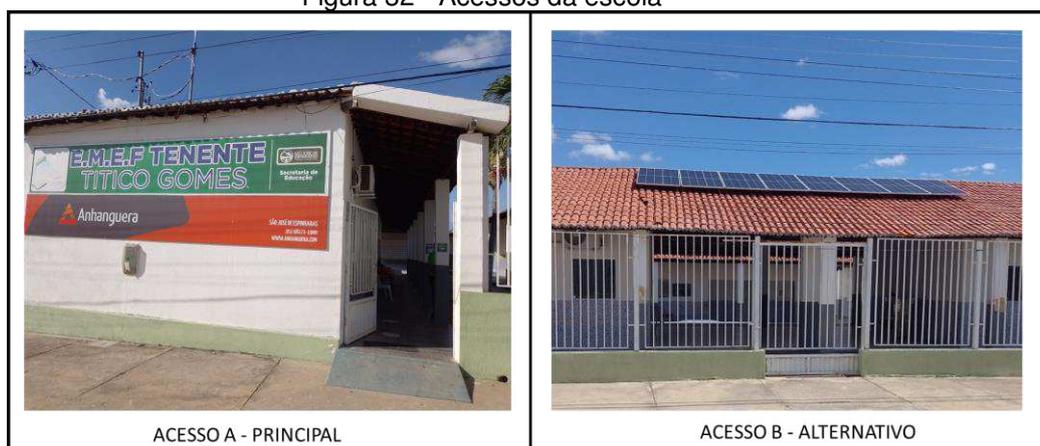
Figura 32 - Acessos da escola

O acesso A, por apresentar desnível, foi instalada rampa, porém a mesma está em inconformidade com a norma pois apresenta inclinação de 18,39%, mais que o dobro do máximo permitido pela norma para essa situação ( $i = 8,33\%$ ), enquanto que está dentro do padrão em relação à largura constando 1,55 m sendo superior ao mínimo permitido. A rampa não é revestida com material antiderrapante, no entanto o material possui textura rugosa. De acordo com a norma, é necessário a instalação de corrimãos em ambos os lados da rampa e piso tátil de alerta no início e final da mesma, assim, esses elementos encontram-se ausentes. O vão livre do portão atende às especificações mínimas de largura constando 1,35 m. Na Figura 33 podem ser observados os aspectos aferidos.

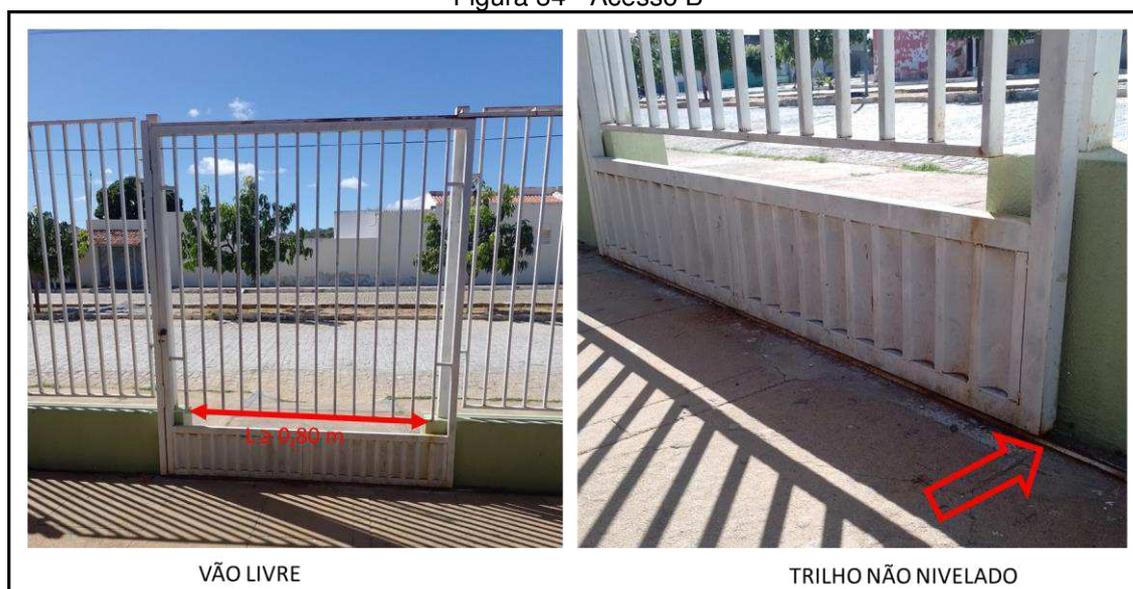
Figura 34 - Acesso B

Para B, salienta-se que a mesma não necessita de rampa ou escada de acesso, pois não há desnível da calçada para sua entrada. Quanto ao portão, atende, sendo sua largura 1,80 m e altura superior ao mínimo, respectivamente, de 0,80 m e 2,10 m permitidos pela norma. No entanto possui trilho na parte inferior não sendo nivelado ao piso. Os pisos são antiderrapantes, regulares, estáveis e não trepidantes. O portão e o trilho visualizam-se na Figura 34.

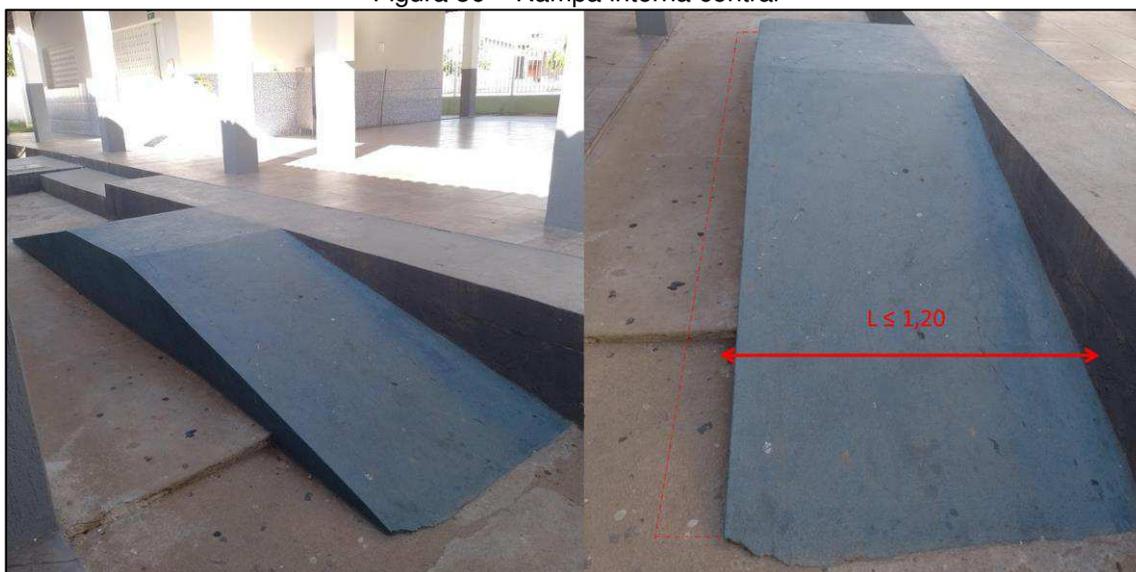
Figura 36 – Rampa interna central

O interior da escola conta com uma rampa central que faz a ligação da parte mais baixa da edificação para a área que ficam as salas mais próximas ao acesso B. A rampa possui altura de 0,49 m e comprimento 2,20, assim, sua inclinação totaliza 22,27%. A largura 1,13 m, dependendo do caso, é admissível 0,90 m, no entanto não se enquadra pois há espaço para atender 1,20 m de acordo com a projeção indicada na Figura 36. Ausência de corrimãos e piso tátil de alerta. Deveria haver item de segurança como guarda-corpo levando em consideração o perigo que o desnível representa para as pessoas.

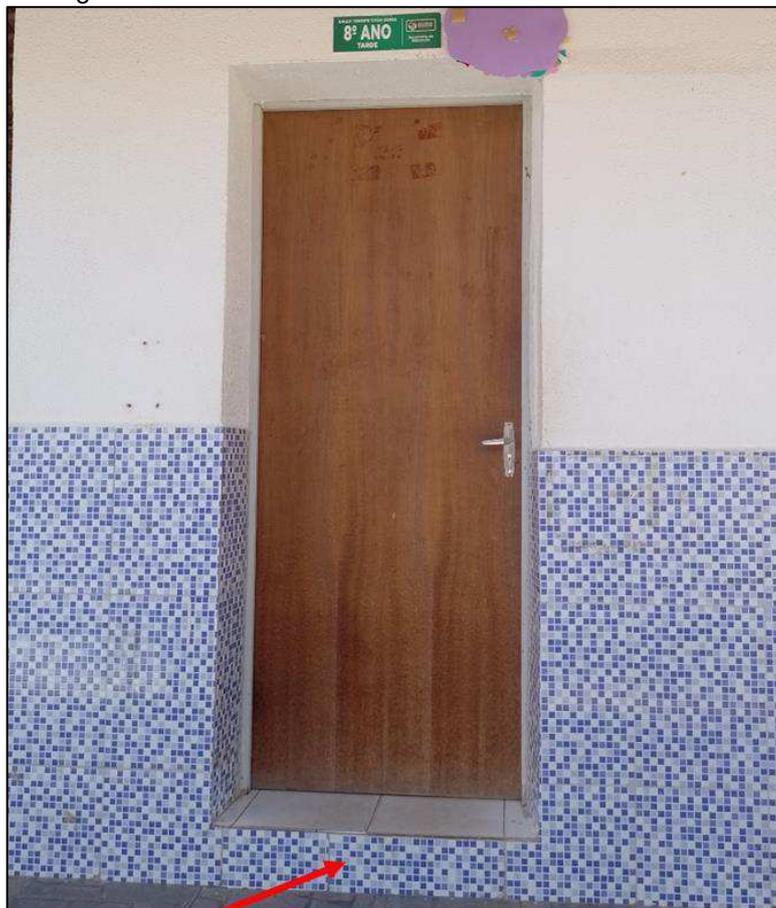
Figura 38 – Desnível do acesso da sala do 8º ano

As soleiras das portas das salas que não possuem rampa também apresentam desníveis acima de 2 cm, como é o caso da sala do 8º ano, mostrado na Figura 38.

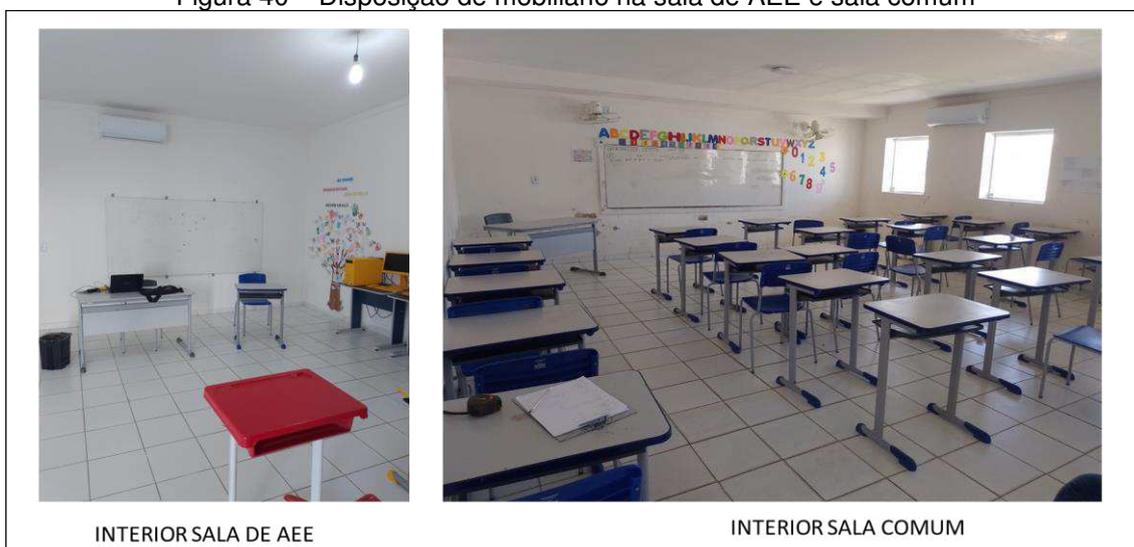
Figura 40 – Disposição de mobiliário na sala de AEE e sala comum

A área de circulação da sala de AEE atende as dimensões livres para giro e circulação, por outro lado as demais salas comuns não atendem a esses requisitos, sendo explicitados na Figura 40.

INTERIOR SALA DE AEE

INTERIOR SALA COMUM

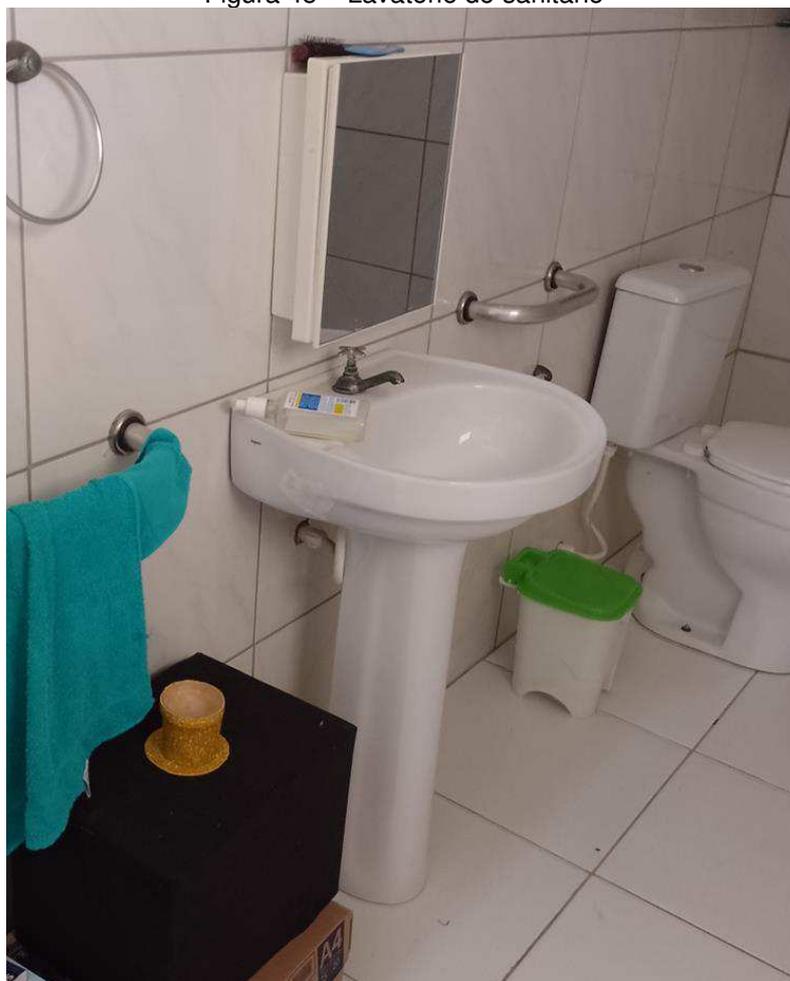
Figura 45 – Lavatório do sanitário

O lavatório possui altura de 0,82 m em relação ao piso, diferente do máximo permitido pela norma que está entre 0,78m e 0,80m. Permite aproximação frontal com as dimensões mínimas de 1,20 x 0,80 m referidas na norma, e a figura 43 corrobora com a visualização (Figura 45).

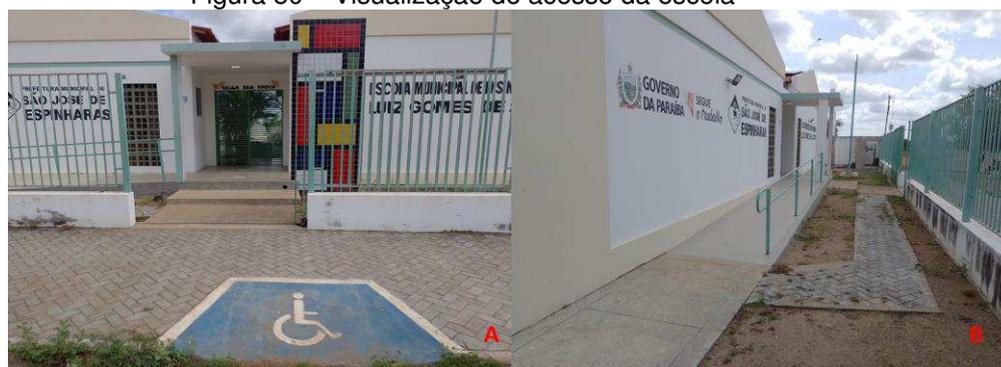
Figura 50 – Visualização do acesso da escola

Essa escola possui apenas uma entrada, entretanto apresenta duas alternativas de acesso, sendo a primeira diretamente pelo degrau e a segunda opção pela rampa, que pode ser visualizada na imagem “B” da figura 50. A rota que dá acesso do portão à rampa é trepidante, possui vegetação e sua largura é de aproximadamente apenas 0,80 m, assim, dificultando e pondo em risco o deslocamento tanto de P.C.R. como deficiente visual (Figura 50).

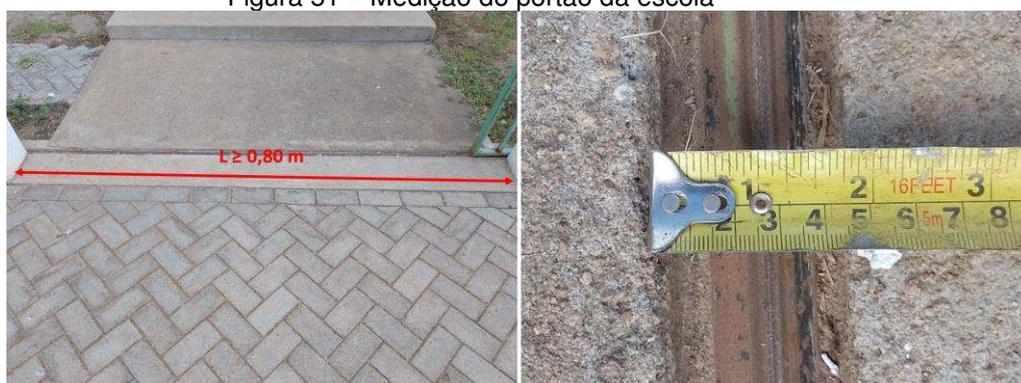
Figura 51 – Medição do portão da escola

A rampa de cor azul que possui sinalização de acessibilidade para P.C.R. atende a largura admissível de 1,20 m, inclinação de 5,45% e seu material é antiderrapante. O portão principal atende a largura, constando 2,50 m, o trilho de correr é nivelado, porém a fresta mede aproximadamente 5 cm (Figura 51).

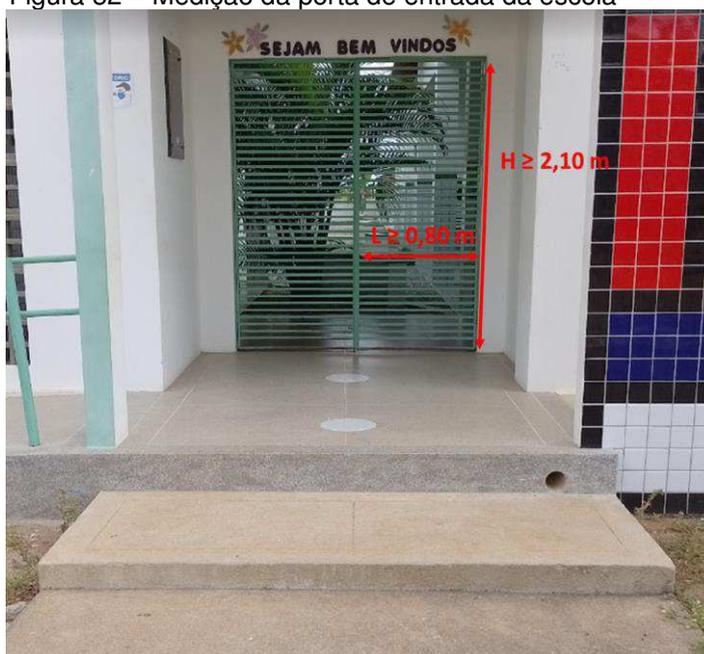
Figura 52 – Medição da porta de entrada da escola

O degrau apresenta altura de 10 cm e o batente em seguida 18 cm. A largura é de 2,23m, não se enquadrando na opção de instalação de corrimão intermediário, no entanto era necessária a instalação em ambos os lados. A porta que dá acesso ao interior da escola é de duas folhas, onde a que possui recorrência de abertura atende 0,90 m de largura e 2,10 de altura (Figura 52).

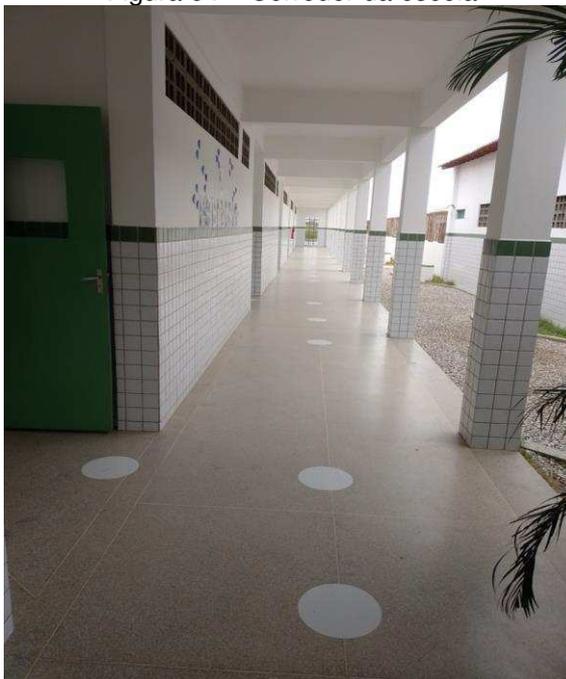
Figura 54 – Corredor da escola

A escola dispõe de um corredor que dá acesso às salas de aula, que são do 1º ao 5º ano e uma designada para atender nível IV e V. O corredor possui extensão de mais de 10 m e largura média de 1,96 m, assim em conformidade com a norma. Não há presença de nenhum tipo de piso tátil e obstrução (Figura 54).

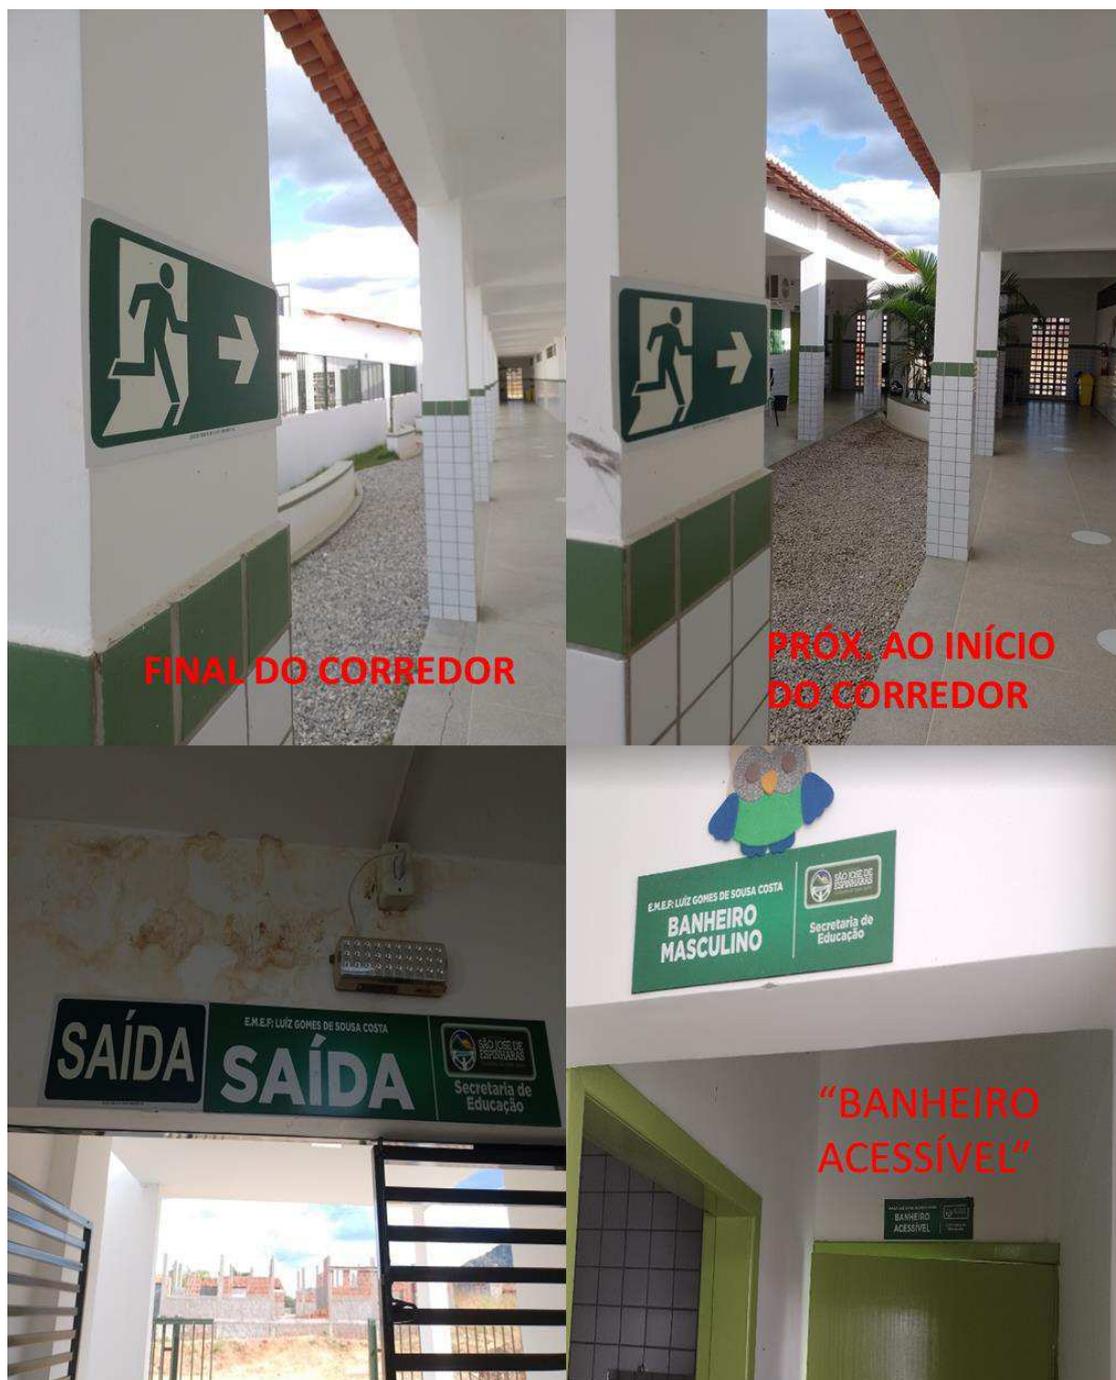
Figura 55 – Sinalização visual

Quanto à sinalização, a escola possui de forma tímida. Todavia, apresenta sinalização de emergência dispostas nos pilares do corredor, sinalização identificando a saída da escola, e por fim, orientando sobre os sanitários (Figura 55).

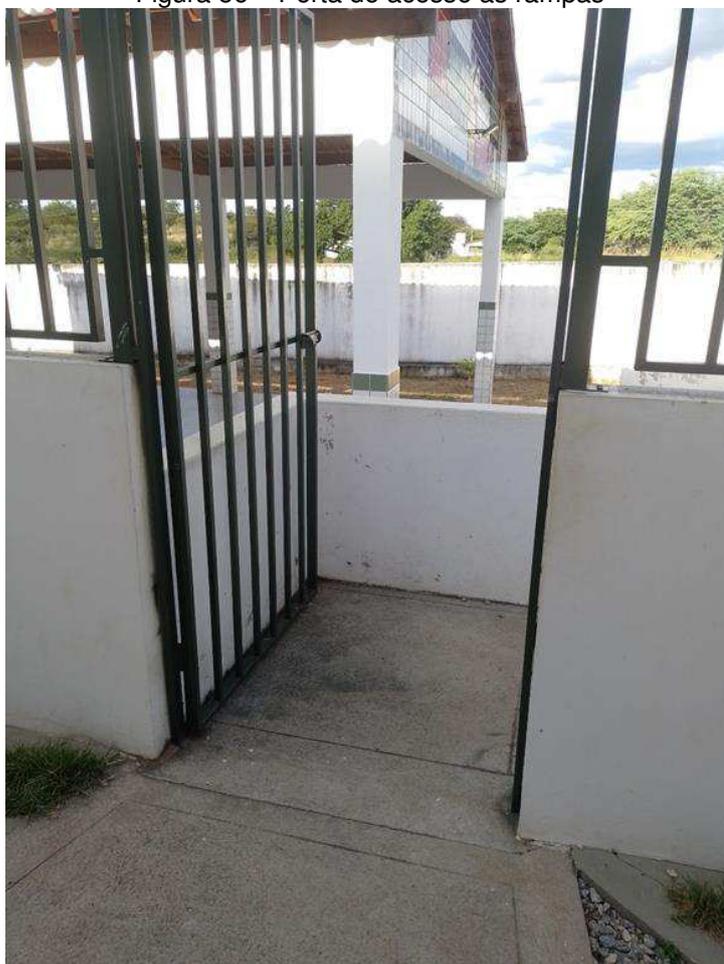
Figura 56 – Porta de acesso às rampas

Não há presença de escadas. Há um segmento de rampas no interior da escola, cujo esse dá acesso ao pátio. O acesso às rampas é através de uma porta de 0,90 m de largura e 2,10 de altura. Os segmentos A, B e C atendem as inclinações com aproximadamente, respectivamente, 8,09%, 8,06% e 7,14%. Quanto à largura, apenas o segmento C atende com 1,20m. O corrimão não está em conformidade, pois não acompanha a declividade da rampa, além disso não há sinalização tátil (Figura 56 e 57).

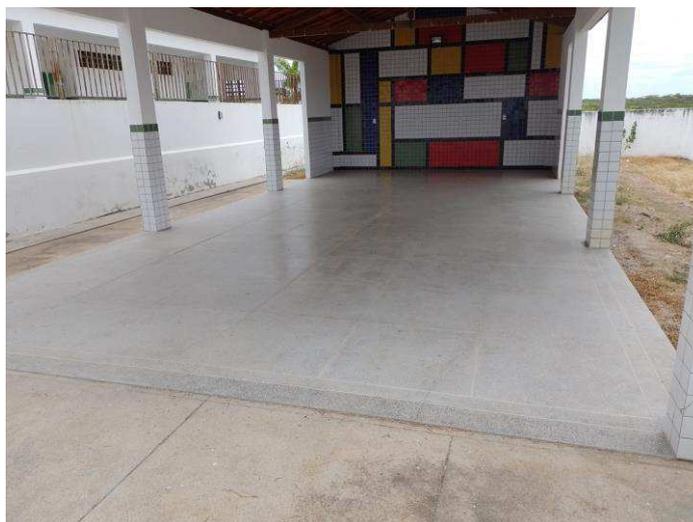
Figura 58 – Pátio da escola

O pátio é uma área ampla sem sinalizações e proteções, dessa forma apresenta grande risco para os alunos, principalmente para os deficientes visual, devido seus desníveis laterais (Figura 58).

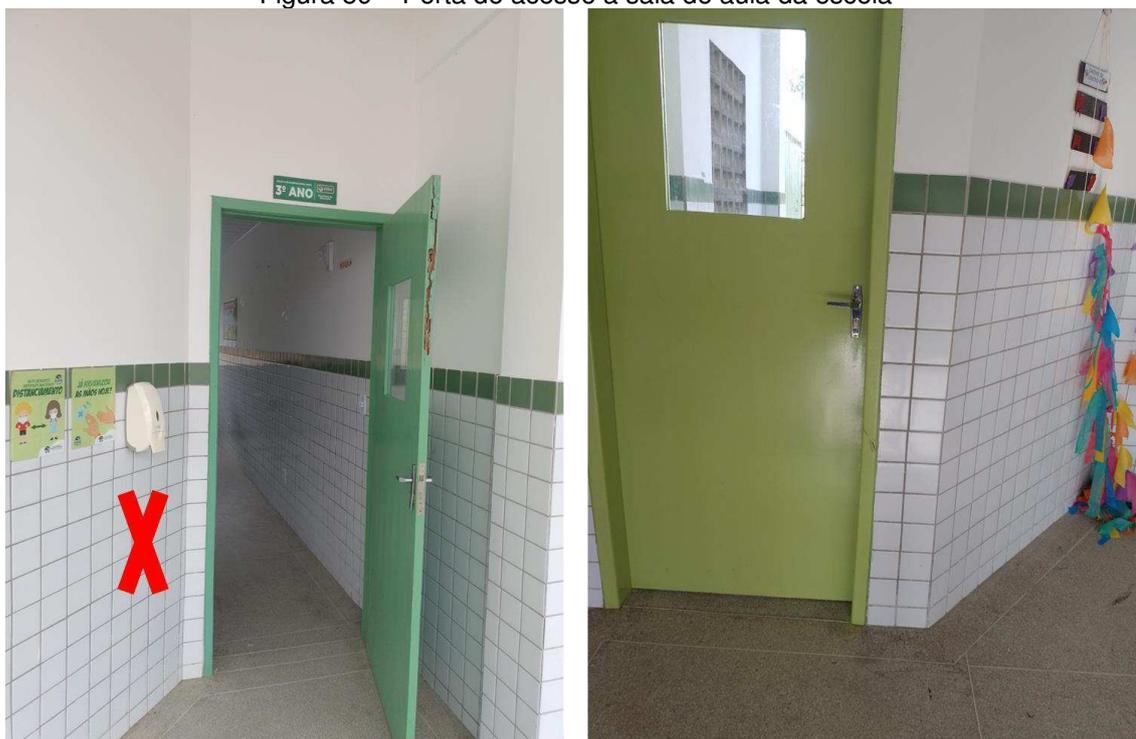
Figura 59 – Porta de acesso à sala de aula da escola

Comparando com a primeira escola, os acessos às salas não possuem desníveis, assim não havendo necessidade de tratamento com chanfro em proporção 1:2 e muito menos rampas. De maneira semelhante, as portas das salas comuns não atendem à largura mínima de 80 cm, constando uma largura média de 0,76m. As maçanetas atendem o intervalo de altura estabelecido, são do tipo alavanca e com extremidades recurvadas. As portas não dispõem de espaço livre de 60 cm para abertura no sentido oposto ao deslocamento (o “X” na Figura representa a inconformidade), apenas de 30 cm para abertura no mesmo sentido (Figura 59).

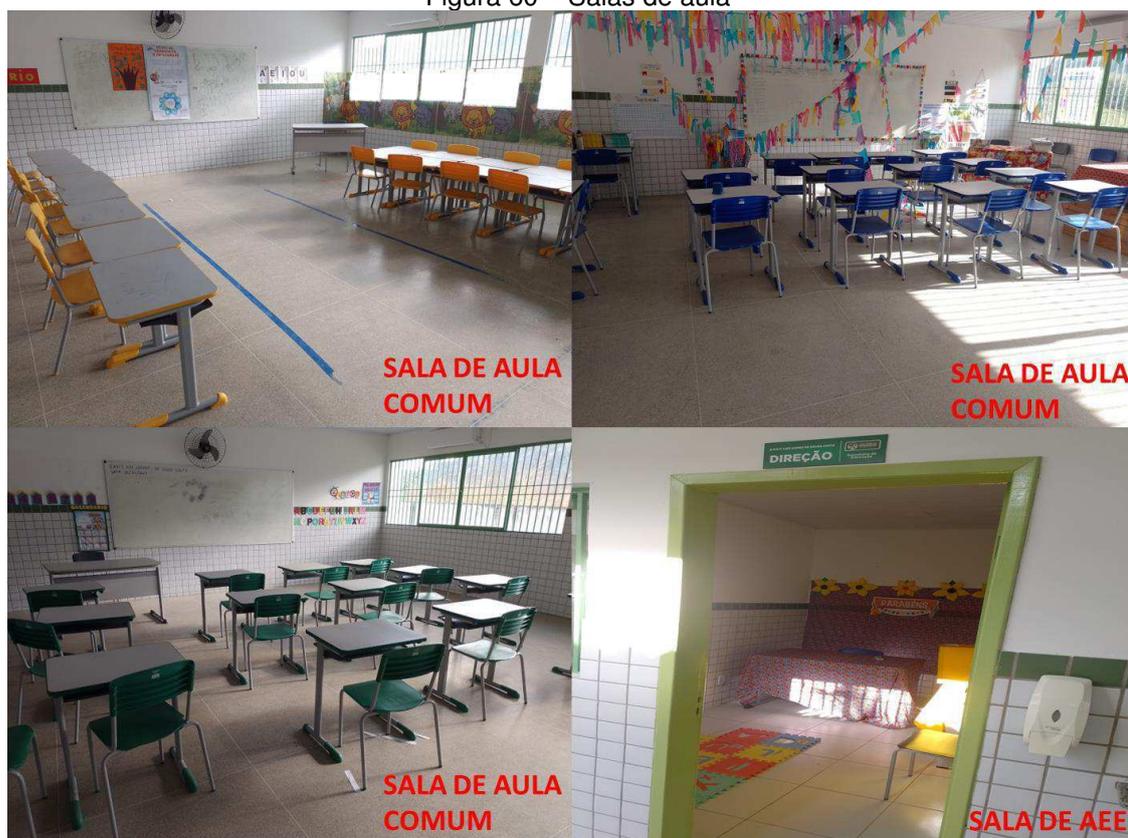
Figura 60 – Salas de aula

Para o interior das salas faz-se as mesmas considerações feitas para a primeira escola, enfatizando a ausência de mobiliário adaptado. A sala de recursos multifuncional, onde funciona o AEE, está alocada onde primordialmente era a sala da direção da escola. A mesma possui dimensões pequenas com relação às outras salas de aula e um espaço bem limitado devido a limitação ocasionada pelo mobiliário contido (Figura 60).

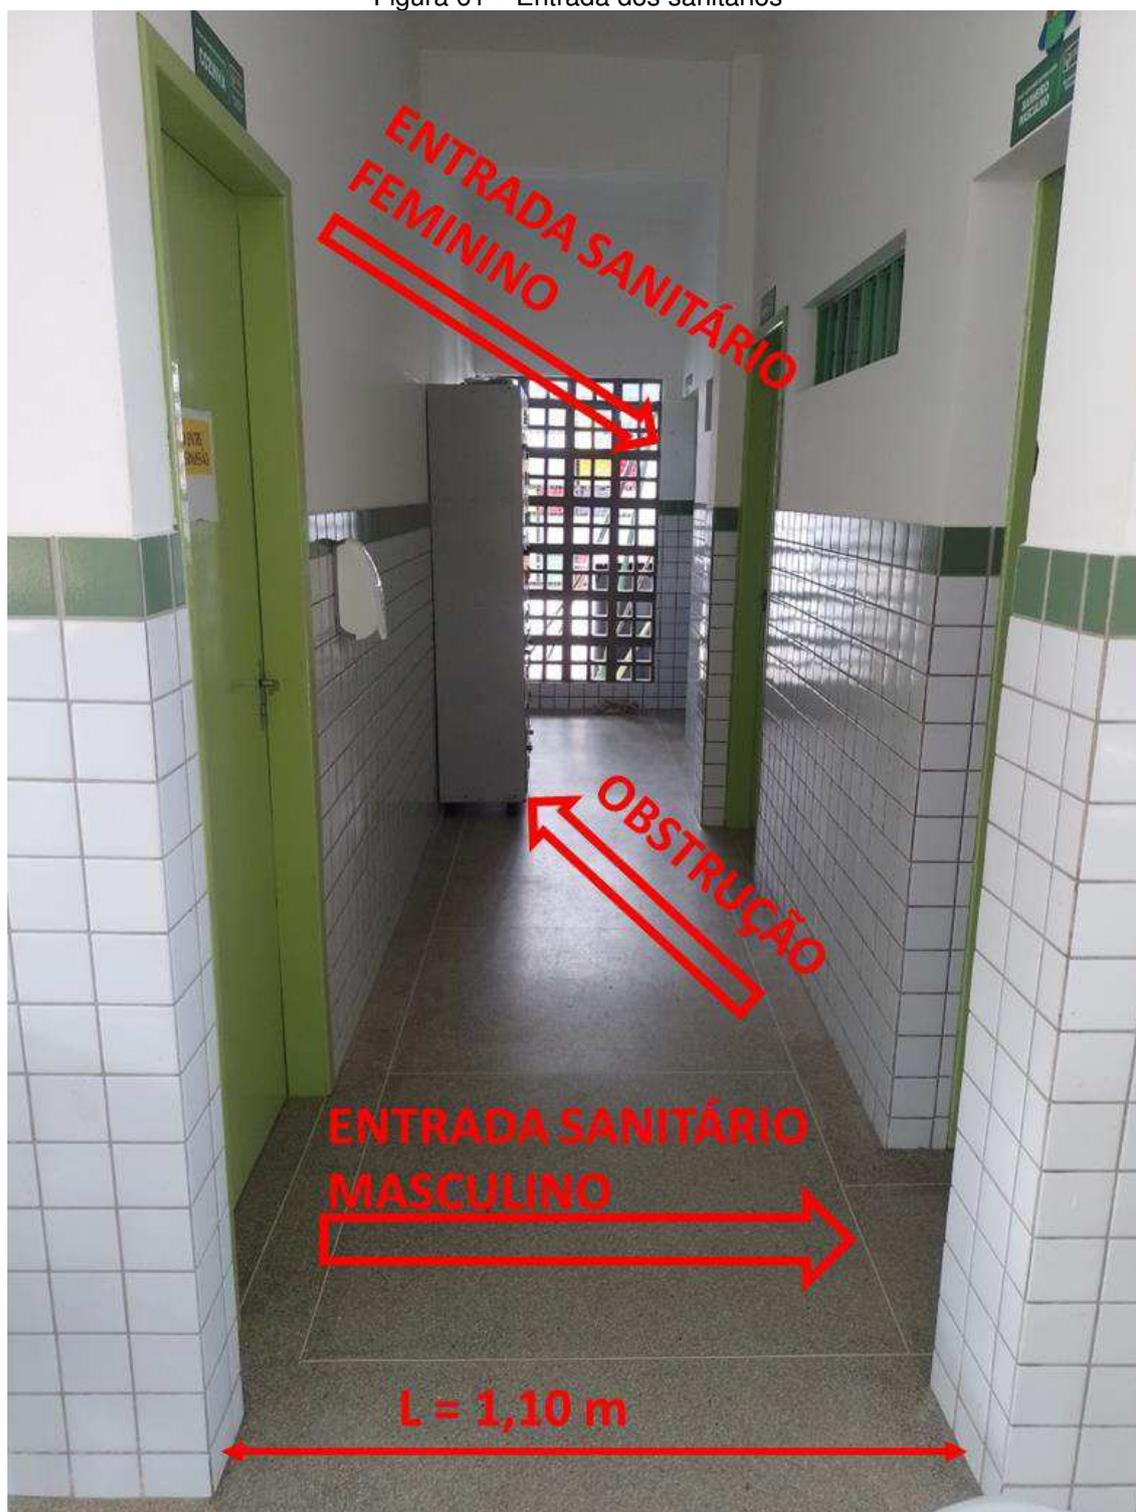
Figura 61 – Entrada dos sanitários

A escola dispõe de dois sanitários para ambos os sexos, na qual o acesso ao acessível não é independente do coletivo, o acesso também não se encontra em rota acessível, principalmente o feminino que possui obstrução no trajeto (Figura 61).

A entrada propriamente dita do sanitário acessível apresenta características que dificultam a entrada de P.C.R., pois a porta não atende a largura mínima estabelecida pela norma. Seu interior não possui dimensões para permitir giro 360° e nem o mínimo admissível. Não há espaços para transferência de P.C.R., tanto quanto

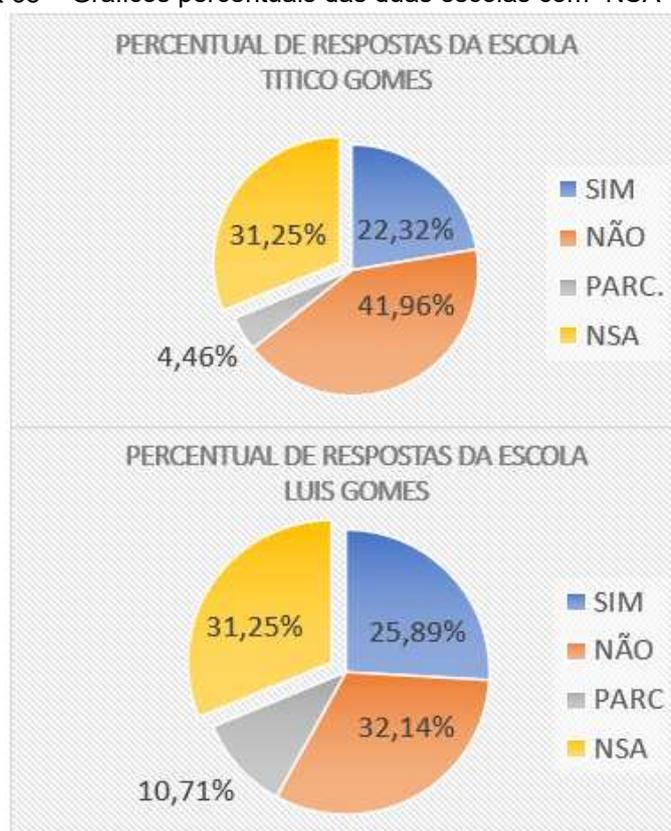
Figura 65 – Gráficos percentuais das duas escolas com “NSA”

De maneira geral, na comparação das duas situações de gráficos analisados, constata-se que houve um aumento da qualidade dos itens avaliados para a escola Luis Gomes, pois houve aumento das respostas “sim” e também para as respostas “parc.”, que se pressupõe que na LG houve a instalação de itens necessários não presentes na TG e/ou melhoramento dos elementos que são encontrados em ambas. Sobre isso, a análise descritiva corrobora ao ter exibido sobre a Luis Gomes:
