III SEMINÁRIO NACIONAL FONTES DOCUMENTAIS E PESQUISA HISTÓRICA

## **A HISTÓRIA DO CALÇADÃO DA RUA CARDOSO VIEIRA CONTADA A PARTIR DO ACERVO DA SECRETARIA DE PLANEJAMENTO DA CIDADE DE CAMPINA GRANDE, PB**

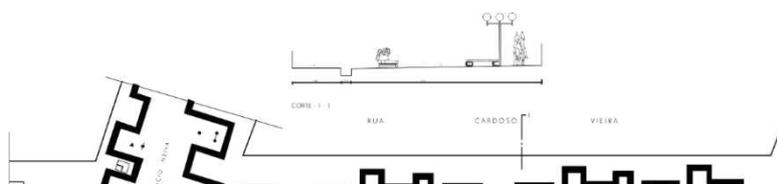
Figura 03 - Redesenho da planta baixa e do corte do projeto para o Calçadão da Cardoso Vieira de 1982. Fonte: SEPLAM, modificado pelos autores;

Na década seguinte a inauguração do Calçadão, mais precisamente em 1982, foram construídos novos calçadões para o centro da cidade, estendendo assim, a porção inicial de 1975 (ver figura 03). A proposta de reforma do Calçadão do ano de 1982 veio a unificar o desenho de toda a nova extensão proposta. O desenho do piso que no projeto da década anterior se utilizava de ângulos de 15° e 30°, na nova proposta passa a trabalhar com ângulos retos, tornando possível, assim, a conexão entre as novas vias englobadas. Novos bancos são propostos, assim como jardineiras (não se teve acesso aos desenhos da caixa de correio, das lixeiras e dos orelhões) que possuem formas simples retangulares, como também se é visto na proposta de 1972. Entretanto na nova proposta, os bancos se afastam das jardineiras, onde cada elemento possui uma função distinta. As jardineiras propostas são menores que as de 1972, para a implantação de pequenos arbustos, enquanto os bancos agora são propostos com suas bases vazadas. Os postes de iluminação permanecem com base circular e três lâmpadas globosas no topo.

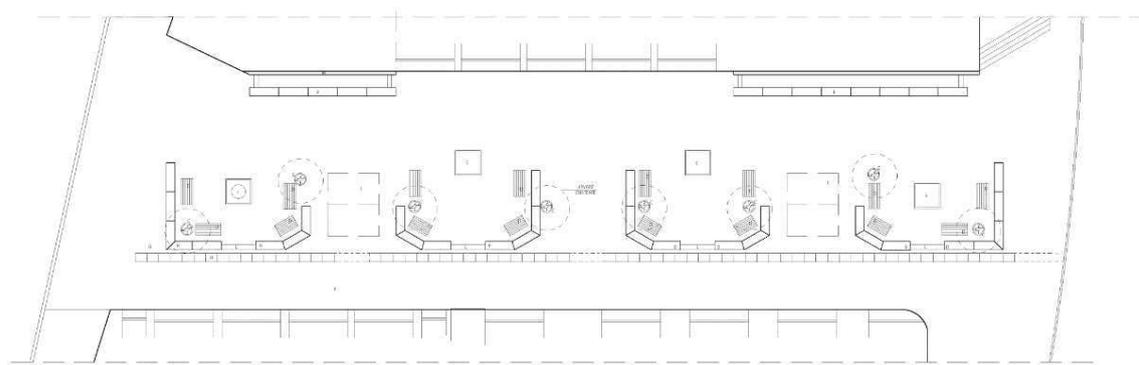
Figura 04 - Redesenho da planta baixa e do corte do projeto para o Calçadão da Cardoso Vieira de 1993 dos arquitetos Veronica Costa e Anselmo Dantas. Fonte: SEPLAM, modificado pelos autores;

Em 1993, no primeiro ano da gestão do então prefeito Félix Araújo Filho, os arquitetos Verônica Costa e Anselmo Dantas propõem um projeto de reforma para o Calçadão, caracterizando assim, a última reforma que aconteceu no local. No âmbito projetual pode-se notar que houveram modificações entre a proposta inicial e a nova proposta de 1993. Os canteiros de vegetação tiveram seu espaço reduzido; novos mobiliários foram colocados em substituição aos originais; o piso encontra-se em pedra portuguesa, sem os desenhos da primeira proposição. O desenho geométrico da segunda proposta também desaparece, na nova proposta os novos elementos são postos em forma de “U”. Grelhas são postas no intuito de escoar a água da chuva. É, também, o

A reforma de 1993 é o último testemunho projetual encontrado no Arquivo Municipal da SEPLAM, o que leva a pensar que as demais reformas que o local passou – como por exemplo a retirada das grelhas no ano de 2017 – foram tratadas de forma pontual, sem um projeto arquitetônico. Entretanto, ao se comparar o projeto de 1993 com o desenho urbano indicado por Dantas (2018) pode-se perceber como as duas situações conversam pouco entre si (ver fig 05). Os fiteiros que na planta de reforma de 1993 estavam no meio do espaço do calçadão foram relocados para a parte superior direita do local. Atualmente apenas o fiteiro da *Oi* (empresa de telefonia) nº 6 está disposto de forma livre no meio do calçadão, como indicado na reforma de 1993. As grelhas (nº 10) foram retiradas no fim de 2017 e cimentadas, para dar continuidade ao piso. O número de jardineiras é o mesmo nas duas propostas, mas seus locais de implantação diferem da proposta de 1993 para o desenho atual.

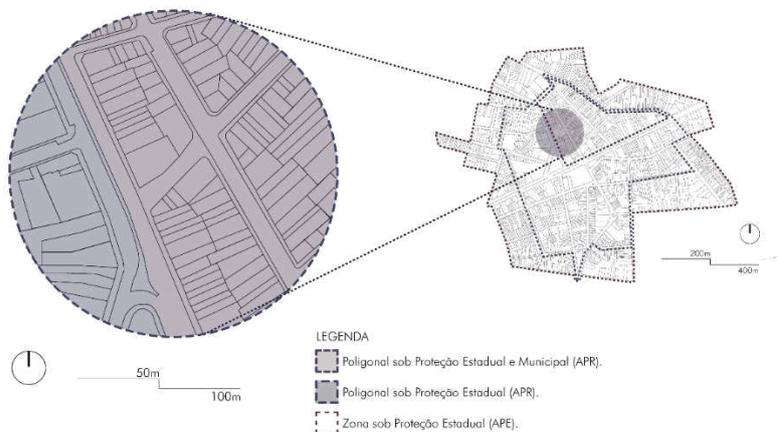
Figura 06: Mapa detalhando os dispositivos legais de proteção no Calçadão da Cardoso Vieira e no seu entorno imediato. Fonte: Dantas (2018).

O Calçadão, como apontam Crispim (2018) e Dantas (2018), está localizado na poligonal sob Proteção Estadual e Municipal, na área classificada como Preservação Rigorosa (APR) (ver fig. 06) que é definida como:

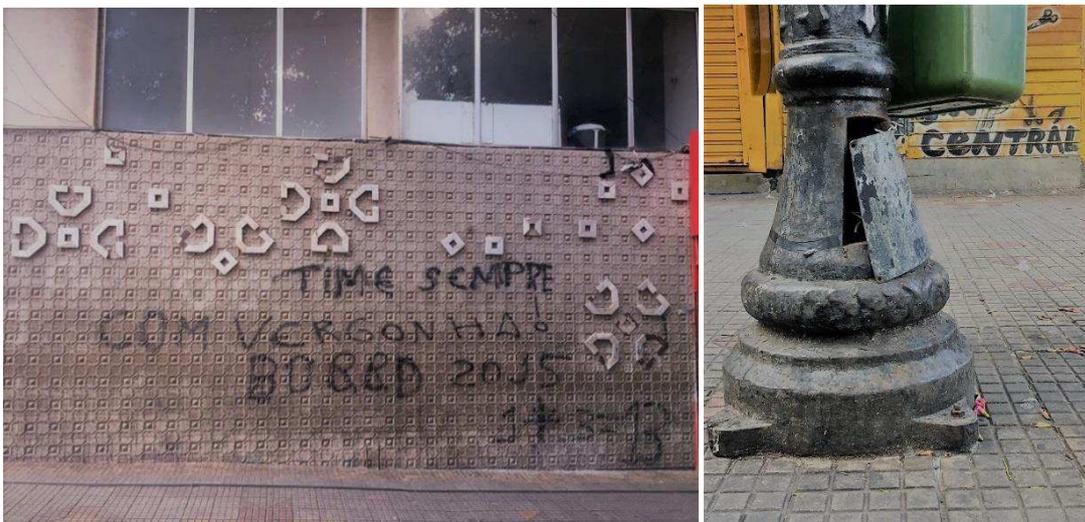
Figura 07: Mural e base de poste alocados no Calçadão. Fonte: Dantas (2018).

Mesmo estando dentro da Poligonal de Proteção Rigorosa (APR), é percebido que o nível de conservação do Calçadão atualmente é muito baixo, sendo considerado por Dantas (2018) como o destaque negativo nessa categoria se comparado com o seu entorno imediato. O Calçadão apresenta parte dos seus elementos degradados, o que comprova que os instrumentos urbanísticos de proteção não estão sendo suficientes para a salvaguarda do bem, como pode ser visto nas imagens a seguir.

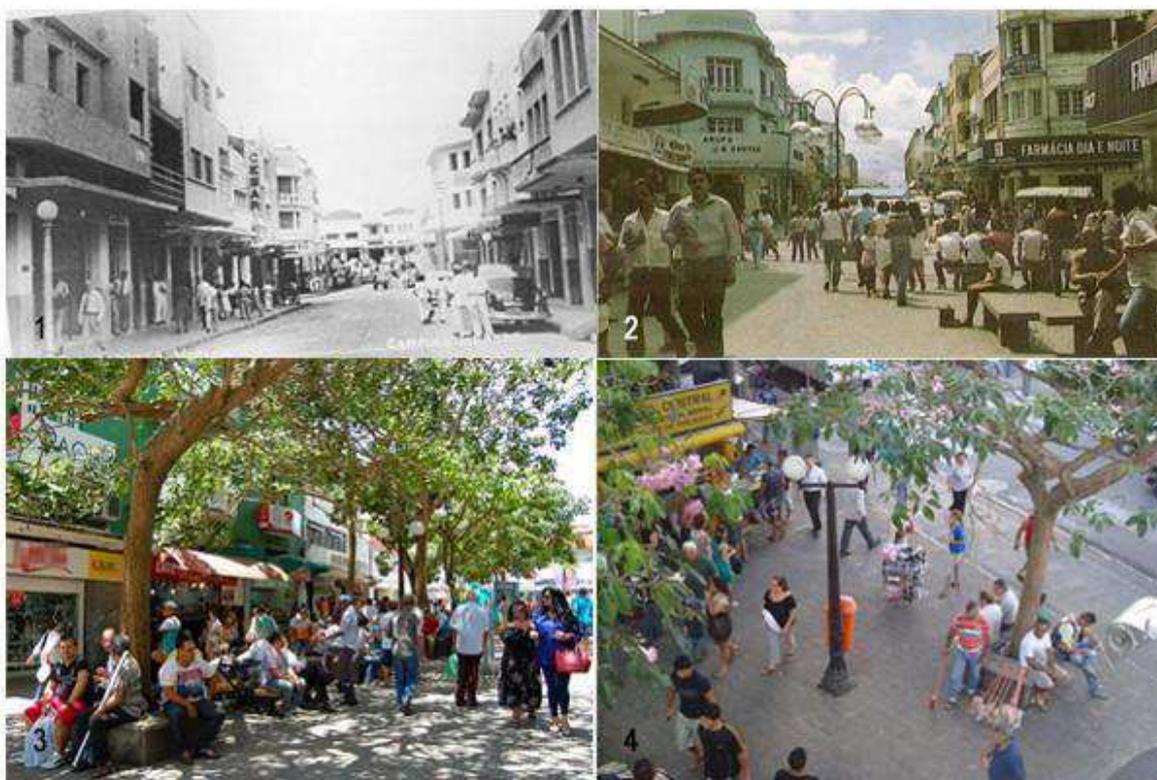
Figura 09 – Evolução fotográfica do Calçada da Cardoso Vieira. 1 - Rua Cardoso Vieira antes da implantação do Calçada. Fonte: <http://cgretalhos.blogspot.com.br/> acessado em 25/08/2018 as 11:40; 2 – Calçada da Cardoso Vieira em 1982. Fonte: <http://cgretalhos.blogspot.com.br/> acessado em 25/08/2018 as 12:20; 3 - Calçada da Cardoso Vieira atualmente. Fonte: <http://cgretalhos.blogspot.com.br/> acessado em 25/08/2018 as 12:40 4 – Arquivo Pessoal (2018).
