**ANÁLISE TÉCNICA DE TELHAS CERÂMICAS COMERCIALIZADAS
NO MUNICÍPIO DE PATOS-PB, FABRICADAS NOS ESTADOS DA
PARAÍBA E RIO GRANDE DO NORTE**

Trabalho de Conclusão de Curso
apresentado à Unidade Acadêmica de
Ciências e Tecnologia Ambiental da
Universidade Federal de Campina
Grande, como parte dos requisitos
necessários para obtenção do título de
Engenheiro Civil.

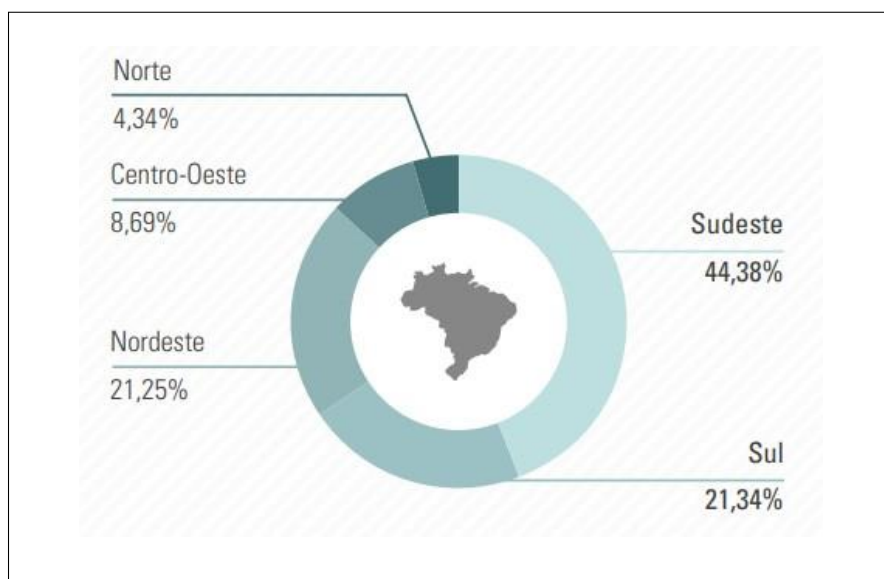
Figura 1 - Produção nacional de cerâmica vermelha por região.

Como é possível inferir do gráfico presente na figura 1, o Nordeste é responsável por 21,25% da produção de cerâmica vermelha do país, ocupando o 3º lugar entre as demais regiões. Santos (2017) relata que o Nordeste tem uma participação representativa no cenário nacional, assim como os Estados do Rio Grande do Norte e da Paraíba no cenário regional.

Dados do Serviço Brasileiro de Apoio às Micro e Pequenas Empresas (SEBRAE) de 2015 mostram a produção de cerâmica vermelha separados por regiões, como demonstra a figura 1.

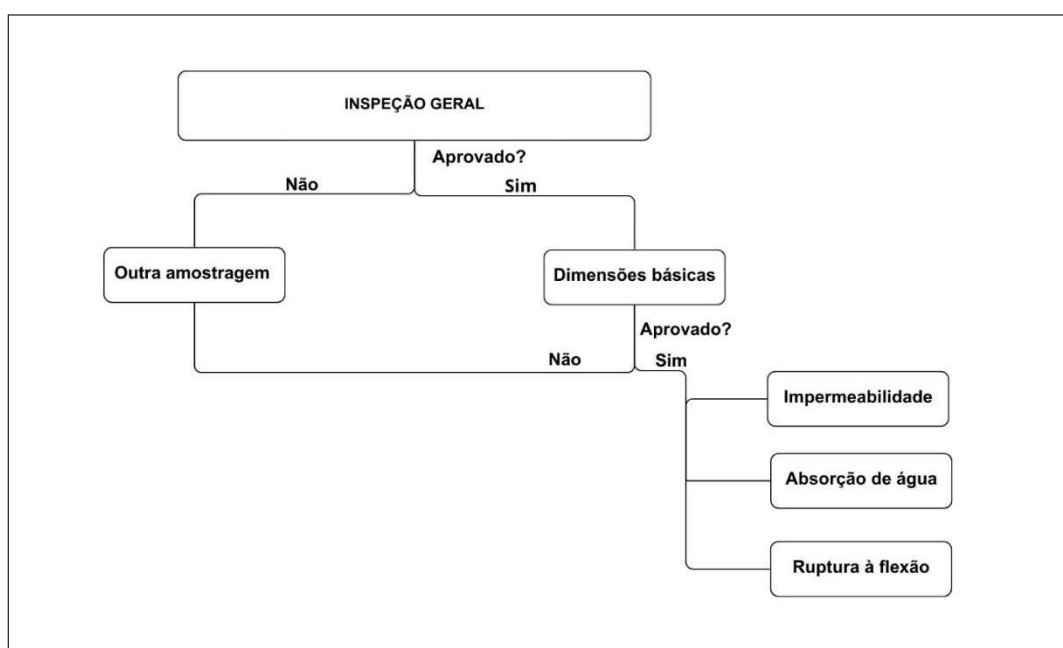
Figura 4– Fluxograma de execução dos ensaios.

A sequência de ensaios foi organizada de acordo com uma lógica sugerida pela norma, conforme indicado na figura 4. Esta abordagem visa garantir uma execução eficiente e precisa dos ensaios.

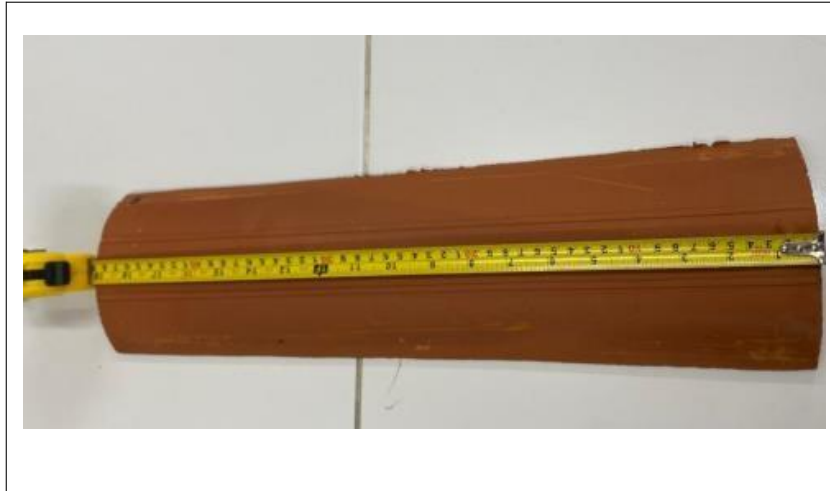
Figura 7 – Medição do comprimento efetivo das amostras.

Neste ensaio foram utilizadas 18 amostras, 6 de cada fabricante, os quais foram colocados sobre uma superfície plana e depois realizadas as medidas para determinação das suas dimensões.

Após a medição das 18 amostras disponíveis para o ensaio, foram agrupados os valores de cada uma por empresa e então calculou-se a média de cada dimensão.

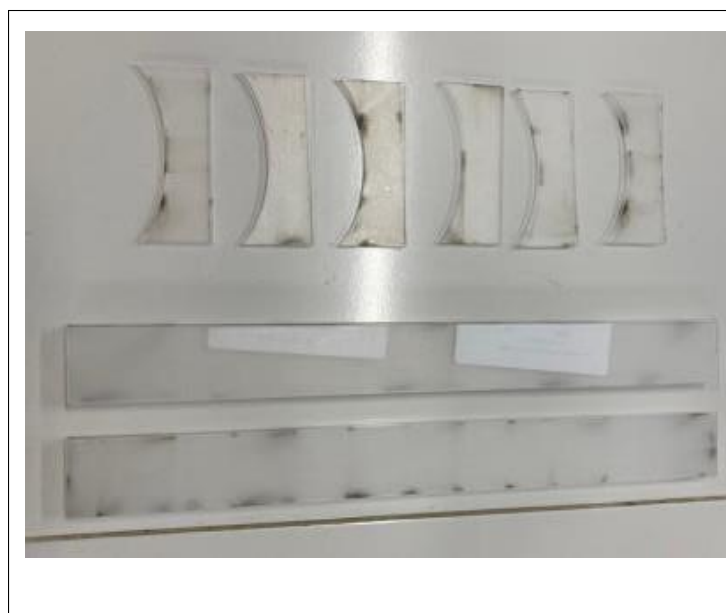
Figura 10 – moldes de acrílico confeccionados para execução do ensaio

Para a realização do ensaio foram confeccionados moldes de acrílico que permitissem submeter as amostras a uma coluna de água constante que recobrissem no mínimo 65% da área da amostra, com uma altura mínima de 10 mm (Figura 10).

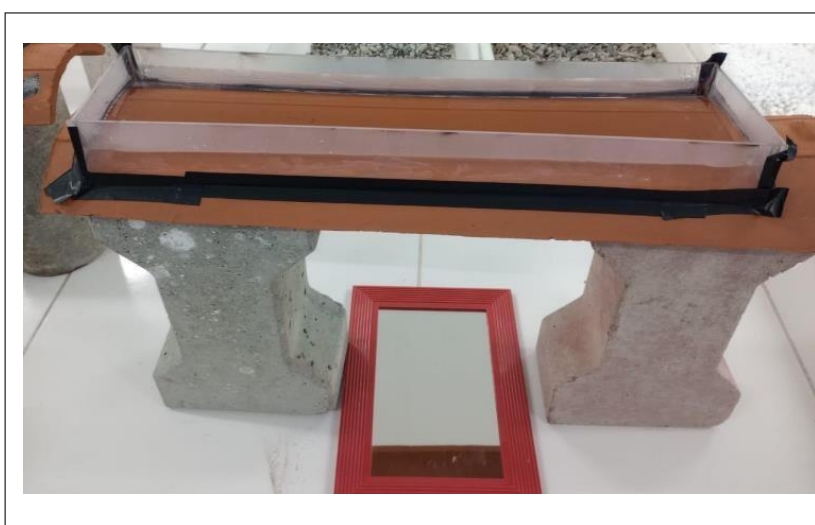
Figura 11 - Execução do ensaio

Na segunda etapa, as peças foram colocadas em apoios para que ficassem elevadas e logo em seguida o molde confeccionado foi fixado nas telhas por meio de material colante e isolante. Foi então adicionado ao molde água, cuja lâmina de água foi de 10 mm, aos quais permaneceram por 24 horas. Durante esse período a cada duas horas foi observado se na parte inferior da telha havia manchas e/ou gotículas de água, para a observação foi utilizado um espelho posicionado abaixo das peças para uma melhor visualização como demonstra a figura 11.

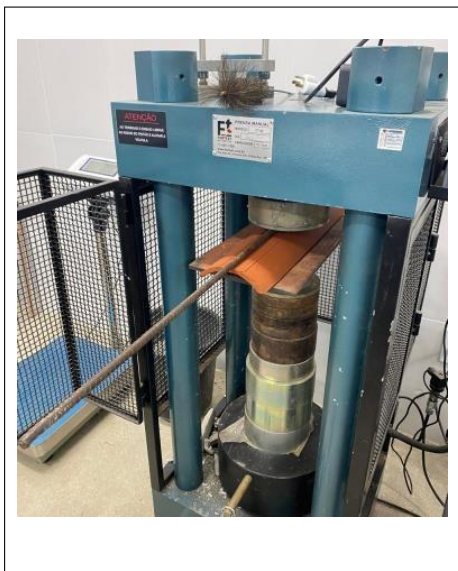
Figura 12 – Prensa mecânica utilizada no ensaio

Por fim, registraram-se os valores de carga máxima de ruptura de cada amostra, que foi dado pela prensa em tonelada-força (tf) e transformado em Newtons (N), como solicita a norma.

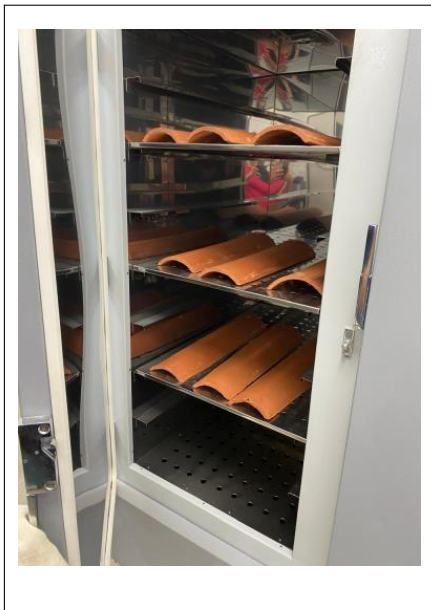
Figura 13 – Amostras submetidas a estufa

O ensaio teve início com a separação das amostras que foram ensaiadas, sendo as mesmas identificadas e limpas, retirando assim partículas de pó solto e rebarbas, e posteriormente colocando-as na estufa a 105 °C por 14 horas (Figura 13). Durante esse tempo as amostras foram pesadas até que duas pesagens consecutivas apresentaram diferença de massa menor que 0,25%, após essa estabilização foi aferido o peso em gramas (g) de cada amostra, obtendo a massa seca (m_s).

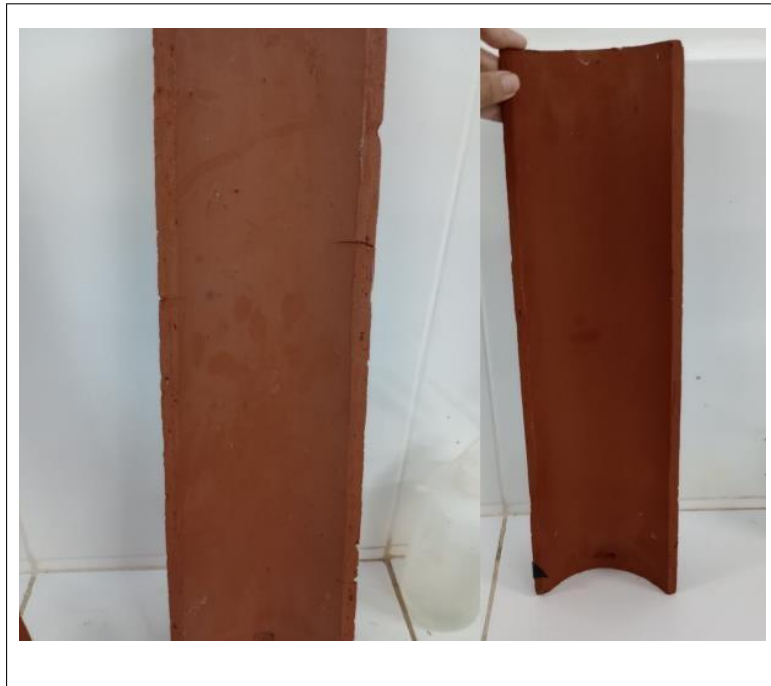
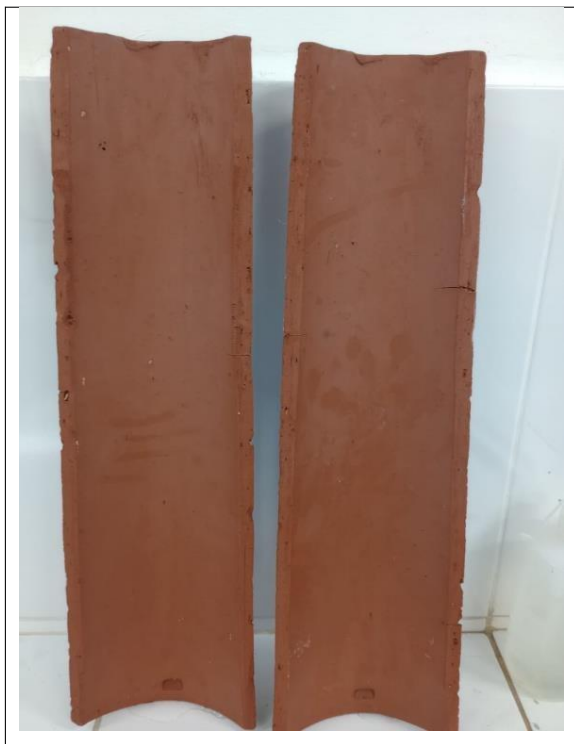
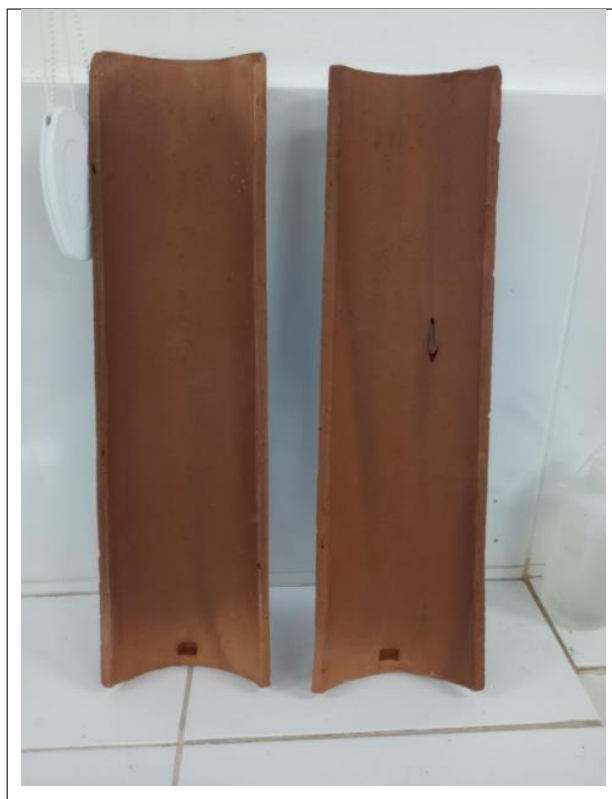
Cada uma das amostras apresentou uma expansão da mancha de umidade bem similares entre si, no qual toda a amostra ficou úmida, conforme mostram as figuras 16, 17 e 18.

Figura 16 – Mancha de umidade nas amostras do fabricante A

Figura 17 – Mancha de umidade nas amostras do fabricante B.

Figura 18 - Mancha de umidade nas amostras do fabricante C

Conforme a NBR 15310/2009 para que as amostras fossem aceitas não poderia se formar gotículas de água na parte inferior da telha. O que não ocorreu com nenhuma amostra.

A permeabilidade pode levar à infiltração de água na estrutura do telhado causando danos a elementos estruturais. Além disso, a infiltração da água pode resultar em goteiras e vazamentos, causando danos aos demais elementos da edificação.
