**AVALIAÇÃO DA QUALIDADE DA CONSTRUÇÃO DE UMA OBRA PÚBLICA NO
MUNICÍPIO DE POMBAL - PB: ANÁLISE DE CONFORMIDADE EXECUTIVA**

POMBAL – PB

Trabalho de Conclusão de Curso
apresentado à Unidade Acadêmica de
Ciências e Tecnologia Ambiental da
Universidade Federal de Campina
Grande, como parte dos requisitos
necessários para obtenção do título de
Engenheiro Civil.

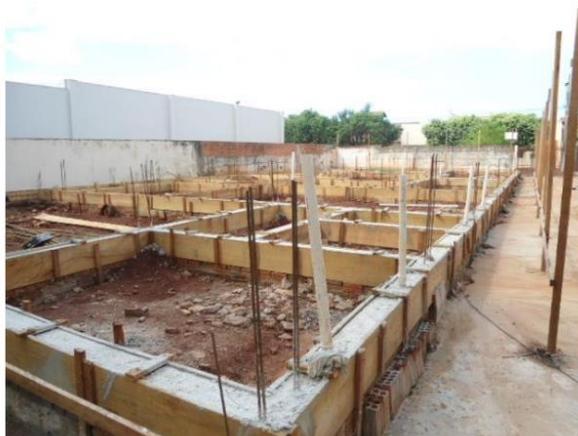
Figura 4 – Viga baldrame concretada in loco.

Segundo Barros (2011), a viga baldrame é classificada como um dos vários tipos de fundação, é usada como um tipo básico econômico e raso em solos firmes e pequenos projetos de carregamento, conforme exemplificado na Figura 4. Ertel (2016) explica que a viga baldrame pode ser feita de concreto armado, concreto simples ou blocos maciços. Em edifícios pequenos e com cargas baixas, são utilizados como alicerce, dependendo da resiliência do solo.

Conforme Santos (2017), existem dois principais tipos de viga baldrame: uma é construída no local, ou seja, é fabricada e concretada no canteiro de obras, enquanto a outra é pré-fabricada em outro lugar e posteriormente instalada na construção.

Quanto a execução, se o tipo a executar seja in loco, como por exemplo, é importante tomar cuidado com as formas, para evitar desperdício de materiais; com o espaçamento da armadura em relação a forma, para que a viga não venha a ter armadura aparente além de ser de extrema importância a sua impermeabilização a fim de ser evitar manifestações patológicas futuras. Além disso, deve-se abrir as valas com mais dez centímetros de cada lado da base. O fundo deve ser apiloado e deverá receber ou um lastro de concreto magro (150 kg/m^3 de cimento) ou lastro de brita (compactada, contendo pó-de-pedra) (PEREIRA, 2018).

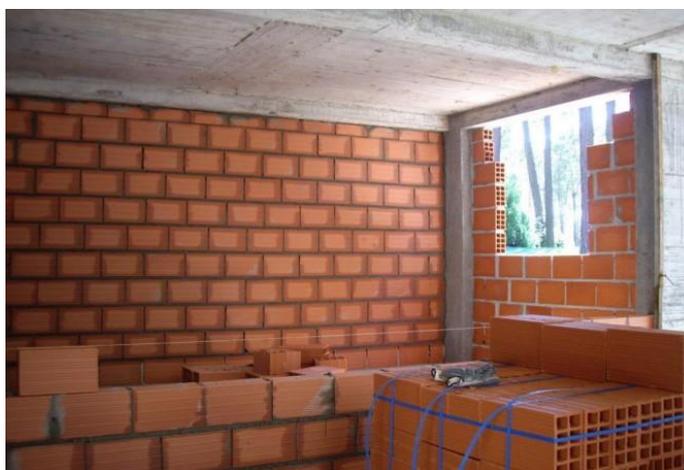
Figura 6 – Alvenaria de vedação.

A alvenaria de vedação, por sua vez, é indicada a compartimentar espaços, preenchendo os vãos de estruturas de concreto armado, aço ou outras estruturas, conforme na Figura 6. Devem apresentar adequada resistência às cargas laterais estáticas e dinâmicas, advindas, por exemplo, da atuação do vento, impactos acidentais e outras (THOMAZ et al., 2009).

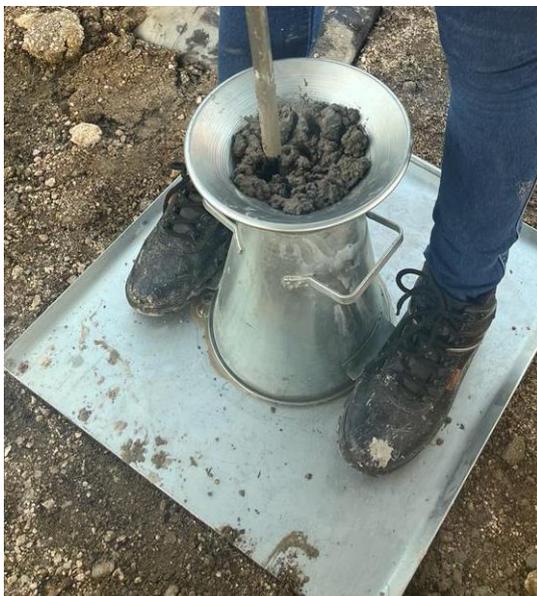
Figura 11 – Execução do ensaio.

De acordo com a normativa, para o ensaio, o tronco de cone foi dividido em 3 (três) camadas e para cada camada aplicou-se 25 (vinte e cinco) golpes, como representado na Figura 11. A verificação do decaimento se deu com uma trena posicionada no meio do concreto à haste de socamento, a fim de obter os centímetros.

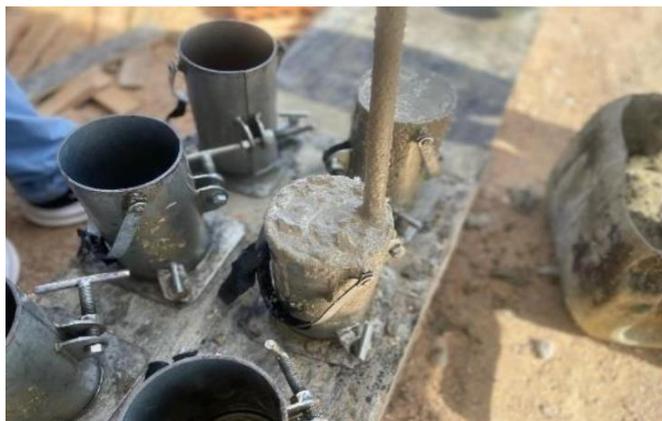
Figura 12 – Moldagem dos corpos de prova.

Foram moldados 9 (nove) corpos de prova para cada elemento estrutural (sapata, baldrame, pilares e vigas) sendo 3 (três) para cada idade. Os corpos de prova utilizados possuem dimensões de 10 (dez) cm de diâmetro por 20 (vinte) cm de altura e para cada molde foram utilizadas duas camadas e aplicados 12 golpes em cada camada.

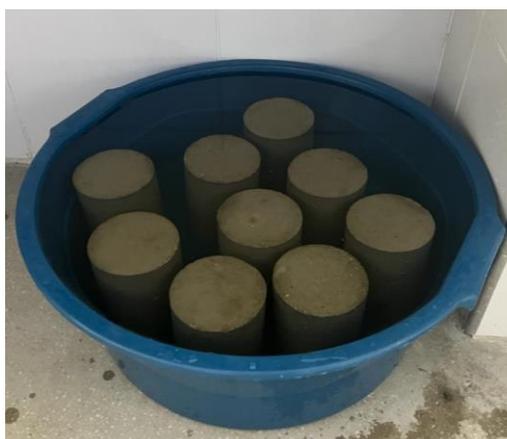
Figura 13 – Cura do concreto.

Após moldados, os moldes foram levados para o Laboratório de Materiais e Processos Construtivos do Campus Pombal-PB e identificados; desmoldados após 24 horas e colocados na cura em água por 7, 14 e 28 dias. A Figura 18 indica a cura do material.

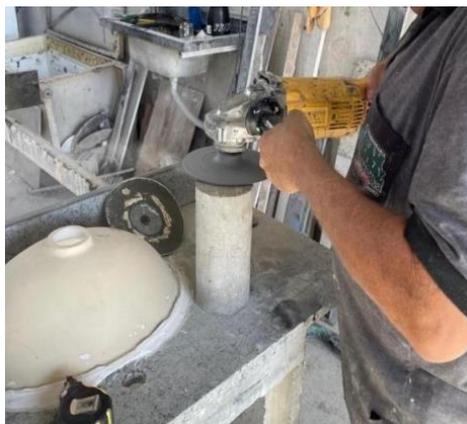
Figura 14 – Processo de retificação dos corpos de prova.

Após a cura do concreto, os corpos de prova foram levados para a marmoraria Gram Pombal- PB, onde os mesmos foram retificados de forma que as suas bases ficassem totalmente retas. A Figura 14 indica a retificação.

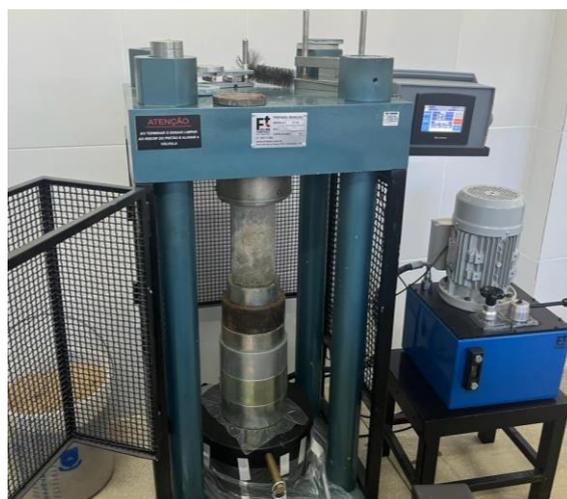
Figura 15 – Processo de rompimento na Prensa Hidráulica Fortest FT 02.

Após esse processo, foi retirado os comprimentos dos corpos de provas e levados para o rompimento com o auxílio da Prensa Hidráulica Fortest FT 02, mostrada na Figura 15.

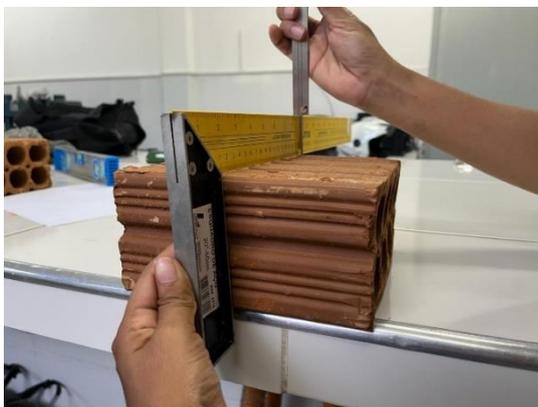
Figura 16 – Determinação do desvio em relação ao esquadro

dos blocos; desvio em relação ao esquadro (D); e planeza das faces (F), com auxílio de paquímetro e esquadro como ilustrado na Figura 16.

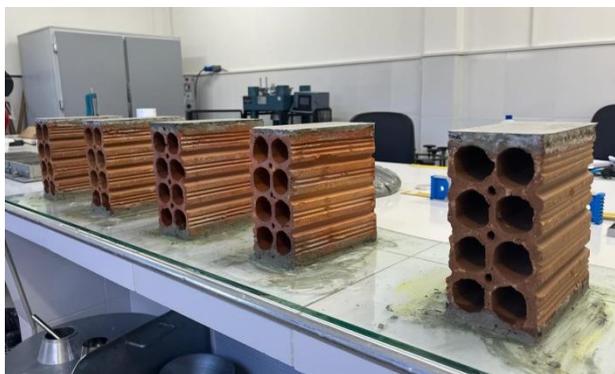
Figura 17 – Blocos cerâmicos capeados.

Na determinação da resistência a compressão, foram utilizados os mesmos blocos e o capeamento dos blocos se deu seguindo a exigida pela NBR 15270-2 (ABNT, 2023). O capeamento (Figura 17) foi realizado cobrindo-se uma face do bloco com pasta de cimento em uma base plana e uniforme, de modo que se aplicou sobre o bloco uma pressão manual suficiente para fazer refluir a pasta interposta, de modo a reduzir a espessura no máximo a 3 mm. Em seguida, logo que a pasta endureceu, retirou-se com espátulas o excesso de pasta existente. O capeamento foi realizado de um lado esperado 24 horas para secagem e depois foi feito o outro lado.

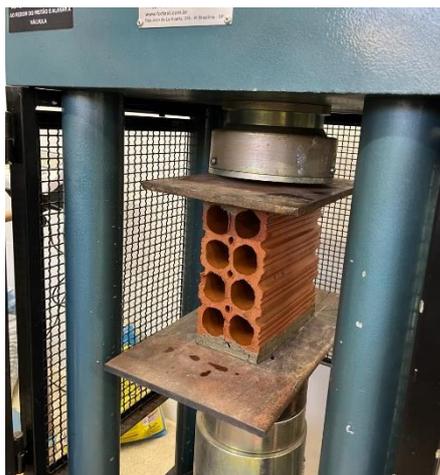
Figura 18 – Compressão hidráulica do bloco cerâmico.

De acordo com a NBR 15270-1 (ABNT, 2017), o corpo-de-prova foi colocado na prensa de modo que o seu centro de gravidade esteja no eixo de carga dos pratos da prensa. Os blocos foram rompidos utilizando uma base metálica a fim de que a carga proveniente da Prensa Hidráulica Fortest FT 02 fosse distribuída uniformemente sob o bloco.

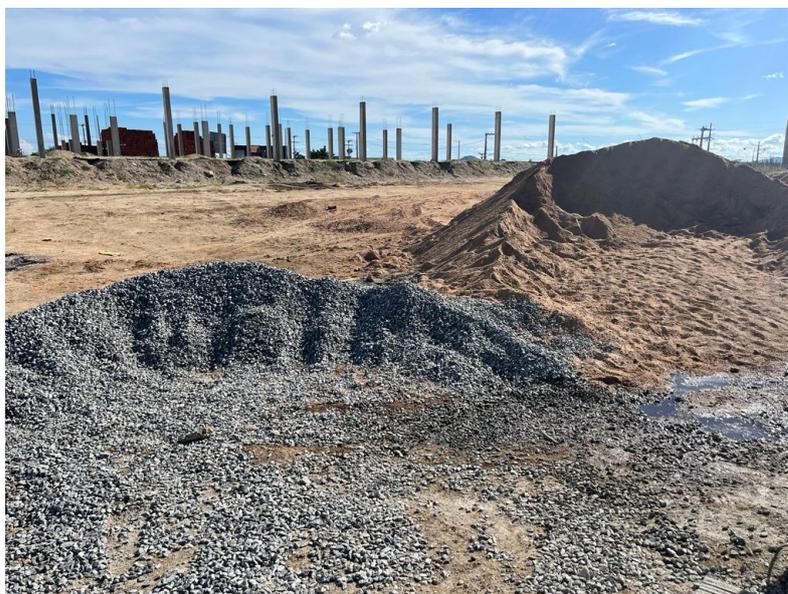
Figura 19 – Agregados utilizados na obra.

O armazenamento adequado dos materiais de construção é um aspecto importante para garantir a qualidade e segurança da obra. Armazenar cuidadosamente assegura a preservação da integridade dos materiais. O material pode ser de excelente qualidade, no entanto, é susceptível a danos relacionados principalmente a fatores ambientais. Cada tipo de material possui uma forma específica de armazenamento. Os agregados, por exemplo, conforme a NBR 12655 (ABNT, 2022), devem ser separados por paredes de acordo com a granulometria, evitando a mistura de grãos, e ficar sobre uma base firme e limpa. Entretanto, essas medidas não foram adotadas na obra em estudo, como pode ser observado na Figura 19.

A brita e a areia estão amontoadas sem paredes de separação, jogadas diretamente sobre o solo e totalmente expostas. De acordo com Carvalho, Castilho e

Através da abordagem perscrutória em campo, tornou-se possível verificar que acerca do armazenamento adequado dos materiais conforme a NBR 12655 (ABNT, 2022), nenhuma das recomendações da norma foi adotada. Os agregados (brita e areia) estavam amontoadas sem paredes de separação, jogadas diretamente sobre o solo e totalmente expostas, o que promoveu a perda do desempenho e característica dos agregados que podem vir a provocar danos futuros as estruturas.

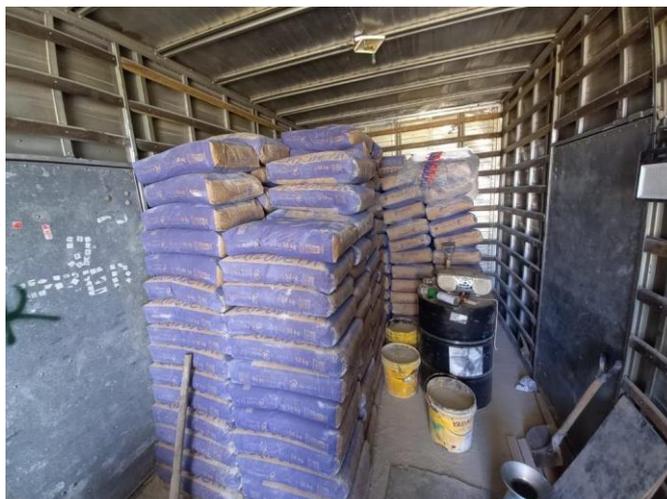
Figura 20 – Armazenamento do cimento.

Assim como os agregados, constatou-se também o armazenamento inadequado do cimento (Figura 20).

De acordo com a NBR 12655 (ABNT, 2022), o armazenamento do cimento deve seguir alguns cuidados: os sacos devem ser empilhados com no máximo 15 unidades (retidos por menos de 15 dias) ou 10 unidades (retidos por mais de 15 dias); as pilhas devem ser separadas por corredores para facilitar o acesso; os sacos não podem ficar em contato direto com o piso, sendo recomendado o uso de paletes de madeira. Infelizmente, nenhuma das recomendações da norma foi adotada. Na Figura 25 observa-se a existência de pilhas com mais de 15 sacos de cimento, sem corredores entre elas e com os sacos dispostos diretamente sobre o piso. Rodrigues (2022) explica que o armazenamento sem os devidos cuidados, implica na perda do material. Pilhas muito altas podem promover rasgamento dos

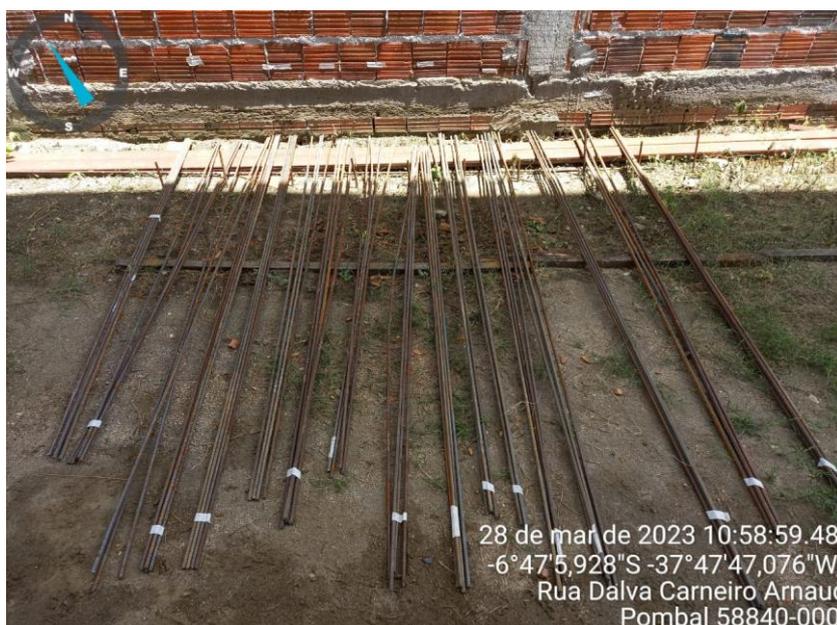
Figura 21 – Disposição de barras de aço na obra.

Essa forma de armazenamento, sem nem mesmo usar lonas plásticas para cobrir o aço, representa um risco considerável para a qualidade e a durabilidade do material. As exposições contínuas a intempéries como chuva, sol e variações extremas de temperatura podem resultar em corrosão, enfraquecimento estrutural e outros danos significativos. A falta de proteção adequada pode comprometer as propriedades físicas e mecânicas do aço, impactando negativamente a sua performance quando incorporado à construção.

O aço foi armazenado sem a proteção mínima, de modo que armazenar sem proteção adequada expõe o aço a condições climáticas adversas, levando à corrosão e danos estruturais, prejudicando sua qualidade e durabilidade, afetando sua eficácia na construção.

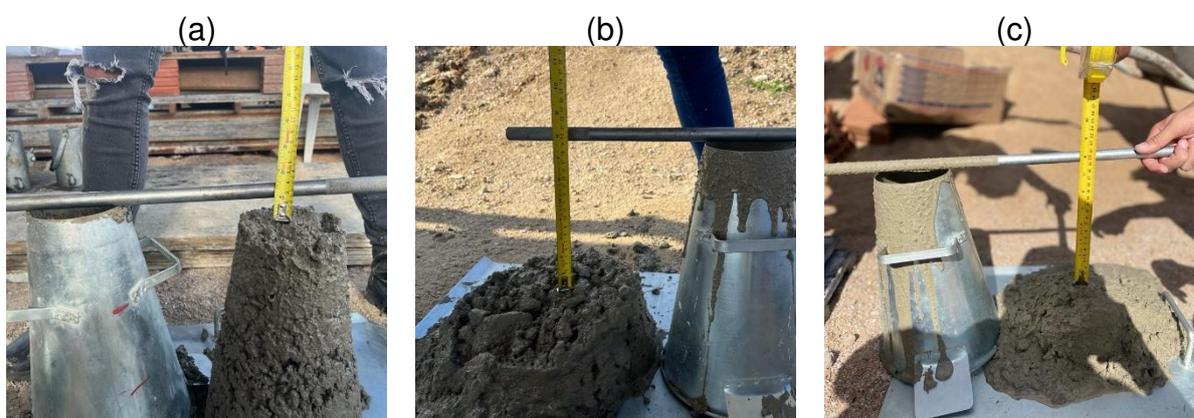
Figura 22 – Slump test: (a) concreto das sapatas; (b) concreto das vigas baldrame; (c) concreto dos pilares.

De acordo com Ripper (1995), para um concreto estrutural de uso comum, recomenda-se um abatimento entre 60 e 80 mm. Todos os concretos analisados apresentaram abatimento fora dessa faixa. Os concretos utilizados nas vigas baldrame e pilares obtiveram abatimento de 195 mm, valor superior ao recomendado. Por possuir uma razão a/c superior ao recomendado por norma, esperava-se tal comportamento, pois quanto maior a quantidade de água maior a fluidez do concreto e, conseqüentemente, maior o abatimento. No entanto, um comportamento oposto foi constatado no concreto utilizado nas sapatas, que

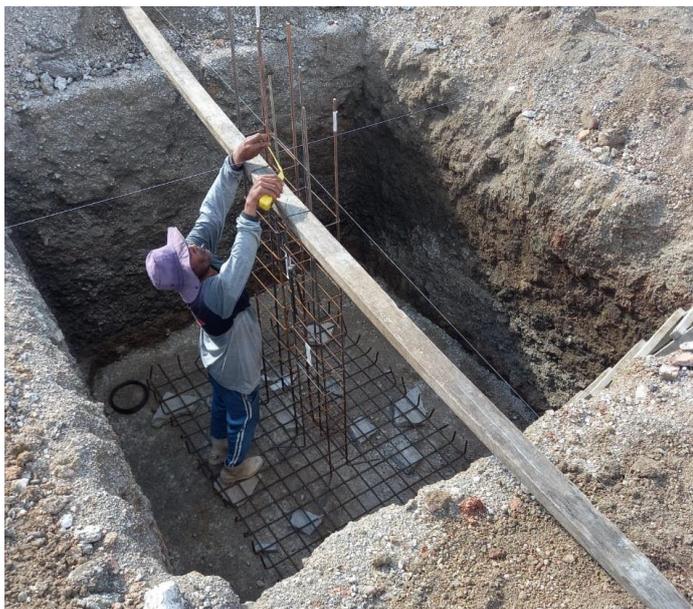
Figura 24 – Escavação com profundidade superior a 1,5 m.

Observa-se na Figura 24 uma vala com profundidade superior a 1,50 m sem nenhum tipo de proteção. Esse cenário apresenta sérios riscos de acidente para o trabalhador, pois o desmoronamento do solo pode acarretar o soterramento, responsável por efeitos diversos, como fraturas, escoriações, lesões por esmagamento e até morte (SESI, 2019). Além disso, nota-se a não utilização de equipamentos de proteção individual (EPI). Segundo a NBR 9061 (ABNT, 1985), independentemente da profundidade, o uso de EPI é obrigatório a todos os operários.

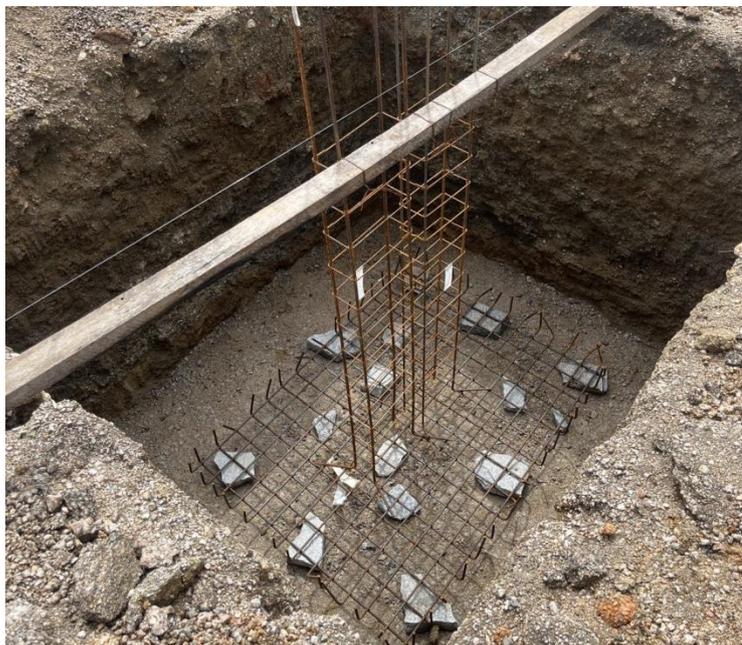
Figura 25 – Posicionamento da ferragem da sapata.

O atendimento do cobrimento nominal é extremamente importante para garantir a durabilidade e a segurança das estruturas de concreto armado. As barras de aço presentes nas estruturas são responsáveis pela resistência à tração e para assegurá-la durante toda a vida útil é imprescindível protegê-las, realizando o cobrimento com concreto. O cobrimento impede a entrada de umidade e outros

agentes externos agressivos ao metal, evitando oxidação e corrosão (CAVALCANTE, 2020).

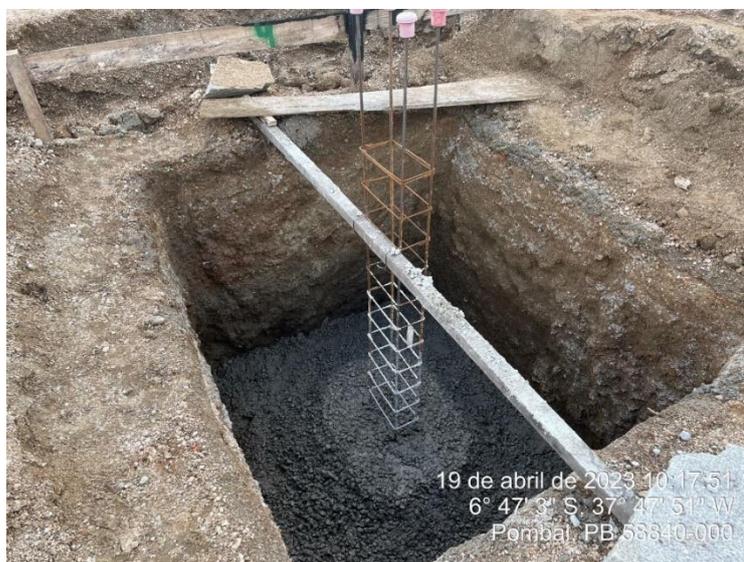
Figura 26 – Concretagem das sapatas.

As práticas observadas podem ser responsáveis pelo desencadeamento de patologias. A falta de investigação do solo, por exemplo, pode favorecer o surgimento de recalques, pois a aplicação de cargas superiores aquelas que o solo

é capaz de resistir provoca movimentação da fundação e, dependendo da intensidade, causa danos graves à estrutura (RIBEIRO, 2021).

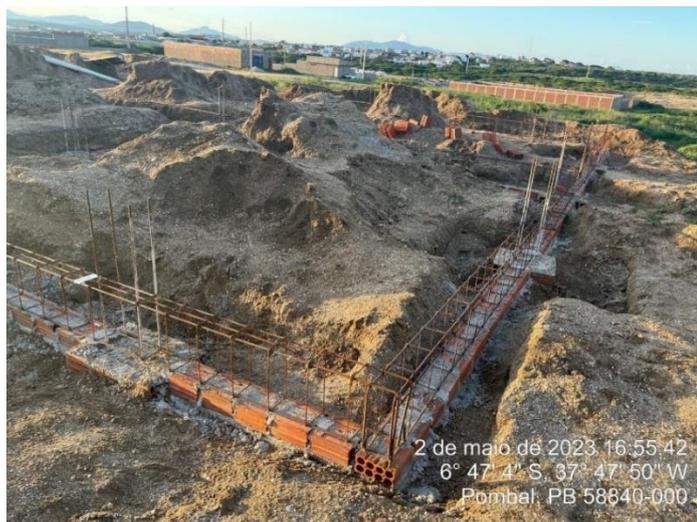
Figura 28 – Posicionamento das ferragens das vigas baldrame.

Com a superfície preparada, as ferragens foram posicionadas certificando-se de que estavam alinhadas e niveladas (Figura 28).

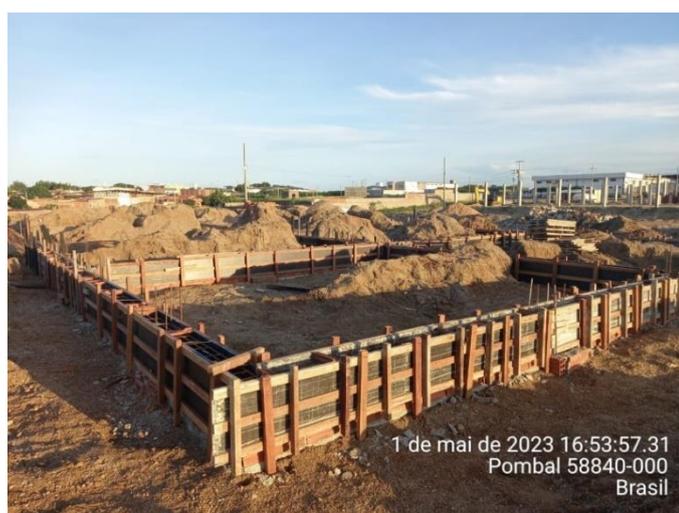
Figura 29 – Execução das formas.

Antes de iniciar a concretagem, foi realizada a colocação das formas de madeira (Figura 29). De acordo com a NBR 15696 (ABNT, 2009, p. 2), as formas são “estruturas provisórias que servem para moldar o concreto fresco, resistindo a todas as ações provenientes das cargas variáveis resultantes das pressões do lançamento do concreto fresco, até que o concreto se torne autoportante”.

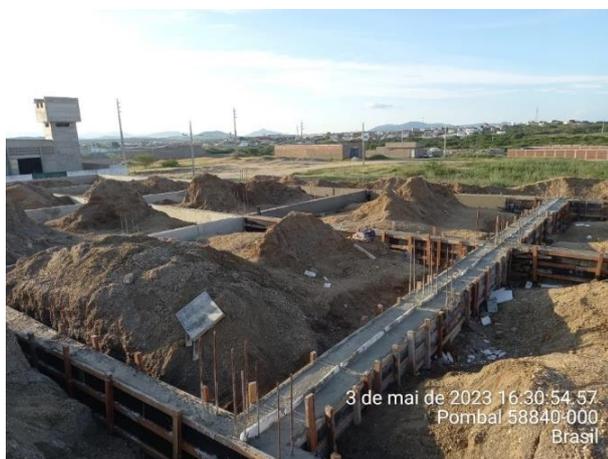
Figura 30 – Junta de dilatação nas vigas baldrame.

Uma outra causa de patologias em estruturas de concreto armado são as variações térmicas, responsáveis por retrações e dilatações. De acordo com Tessari (2006), o concreto está sujeito a tensões, capazes de promover variações volumétricas e consequentemente redução da vida útil. Para evitar danos desse tipo, em construções com mais de 35 metros, é necessário prever, em projeto, dispositivos e/ou detalhes construtivos capazes de absorver tais variações volumétricas. Um exemplo de dispositivo bastante utilizado é a junta de dilatação, apresentada na Figura 30.

As juntas de dilatação desempenham um papel crucial ao proporcionar uma separação estrutural, assemelhando-se a segmentos independentes. Esse recurso assegura a adequada absorção e gestão de movimentos térmicos, higroscópicos e estruturais, conferindo estabilidade e durabilidade à edificação (TESSARI, 2006). Segundo Flores (2023), um material que tem muitas aplicações na construção civil e que costuma ser utilizado nas juntas de dilatação é o poliestireno expandido (EPS). Na obra em estudo ele foi usado como dispositivo para absorver as variações volumétricas do concreto.

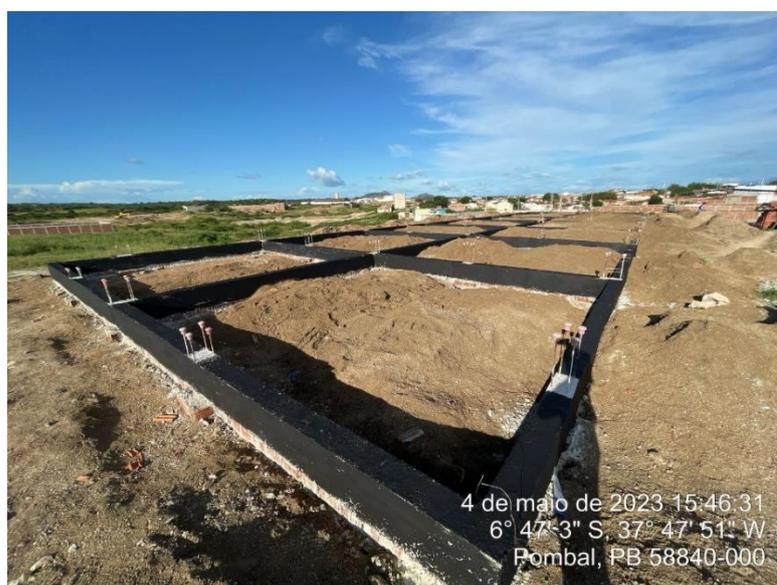
Figura 31 – Impermeabilização das vigas baldrame.

A NBR 9575 (ABNT, 2010) define impermeabilização como o “conjunto de operações e técnicas construtivas (serviços), composto por uma ou mais camadas, que tem por finalidade proteger as construções contra a ação deletéria de fluidos, de vapores e de umidade”. A sua aplicação na fundação é de extrema importância, pois como é uma estrutura em contato direto com o solo está sempre sujeita ao contato com umidade, seja de água no estado líquido ou de vapor.

As estruturas de concreto são porosas, conseqüentemente, sem uma adequada proteção podem permitir a ascensão de umidade para outros elementos construtivos, como as alvenarias, capazes de causar diversas patologias como mofo, bolores, deslocamento de azulejo, deterioração do concreto, corrosão da armadura e carbonatação (CHIMENES; YANAGUITA, 2021).

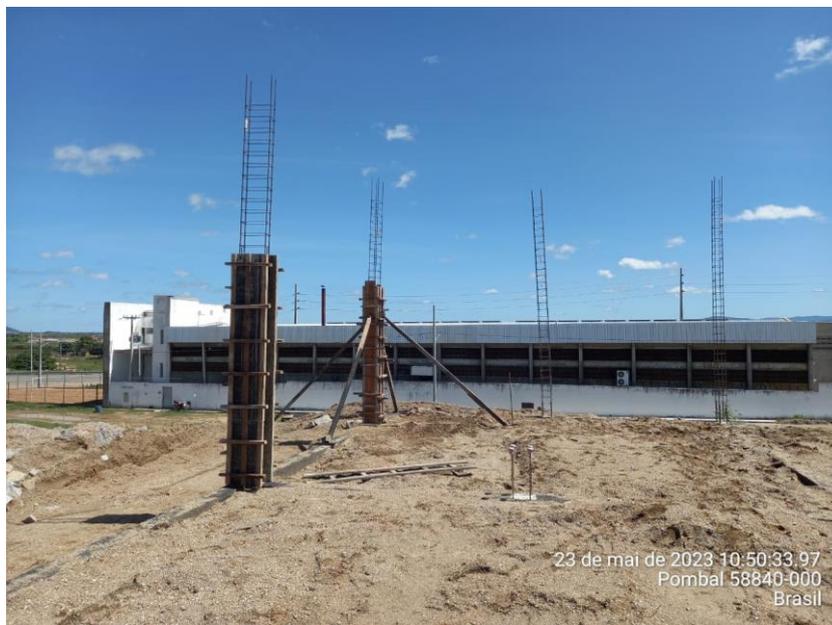
Figura 32 – Pilares com formas e escoramentos.

Antes de iniciar a concretagem, realizou-se a limpeza das formas, removendo todos os detritos, e a aplicação de desmoldante, para facilitar a remoção após a cura dos elementos estruturais. Na Figura 33 verifica-se o uso de aberturas laterais nas formas para realizar a concretagem. De acordo com a NBR 14931 (ABNT, 2023), a altura de lançamento é um dos principais fatores responsáveis pela segregação do concreto. Quando lançado de grandes alturas, as partículas mais pesadas (agregados graúdos) tendem a se deslocar para a parte inferior da mistura em decorrência da ação da gravidade, comprometendo a distribuição dos materiais e homogeneidade do concreto. Dessa forma, recomenda-se que em estruturas com altura superior a 2 metros sejam feitas aberturas intermediárias.

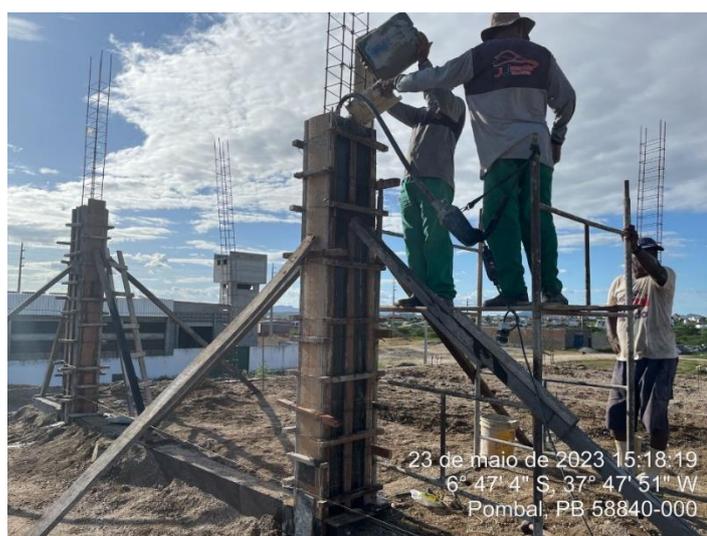
Figura 34 – Lançamento do concreto dos pilares e uso de vibrador.

O lançamento do concreto (Figura 34) foi feito de modo que toda a armadura fosse adequadamente envolvida com a massa, assim como recomenda a NBR 14931 (ABNT, 2023). Para evitar a formação de bolhas e, conseqüentemente, vazios na estrutura o uso do vibrador de agulha mecânico foi essencial.

NBR 14931 (ABNT, 2023) recomenda que durante e imediatamente após o lançamento, o concreto seja vibrado continuamente, para garantir o bom adensamento da massa. Essa é uma etapa muito importante e necessita de certos cuidados, pois não deve ser realizada exageradamente. Assim como sua ausência, o excesso pode provocar danos à estrutura devido a desagregação dos materiais. Segundo Martins e Filgueira Filho (2021), erros de lançamento ou vibração do concreto favorece a separação do agregado graúdo do resto da pasta, devido a diferença de densidade, conseqüentemente há formação de vazios que permitem a passagem de água e compromete a integridade da estrutura. É importante também evitar a vibração de armaduras e formas, para não as danificar.

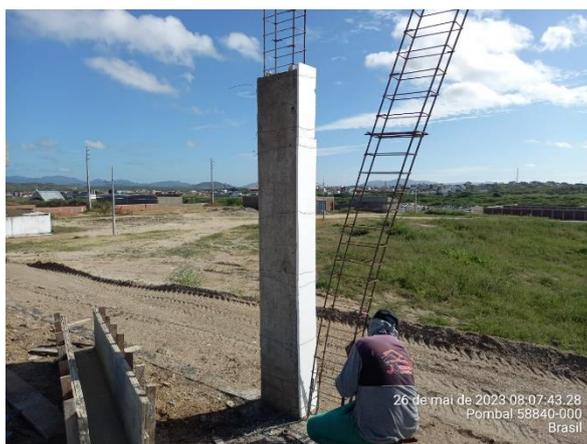
Figura 35 – Aplicação de EPS em junta de dilatação nos pilares.

Todas essas medidas adotadas na execução da estrutura, como o uso de formas apropriadas, aberturas intermediárias, vibrador durante o lançamento do concreto e inclusão de juntas de dilatação, desempenham papéis cruciais para o sucesso da construção. As formas garantem a conformidade geométrica da peça, as aberturas intermediárias favorecem a compactação homogênea do concreto, o vibrador reduz bolhas de ar, promovendo maior resistência e durabilidade, enquanto as juntas de dilatação lidam com movimentações estruturais, prevenindo trincas. Essas práticas, além de atenderem aos requisitos normativos, refletem o compromisso com a qualidade construtiva, assegurando a estabilidade e longevidade da estrutura.

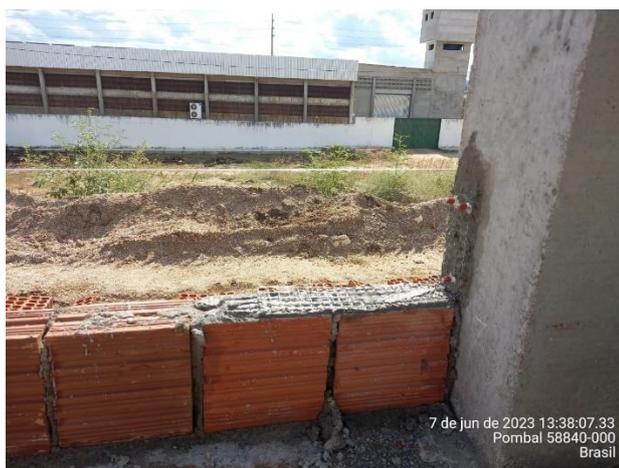
Figura 36 – Assentamento de blocos juntos aos pilares.

A execução foi baseada na experiência do pedreiro, que tomou decisões importantes para a garantia de uma boa qualidade do serviço. Uma medida adotada que pode evitar sérios danos à edificação foi o assentamento dos blocos juntos aos pilares com a argamassa da junta vertical já aplicada na sua face lateral (Figura 36).

De acordo com Souza (2011), os pilares devem ser chapiscados previamente de modo que os blocos sejam comprimidos fortemente contra o chapisco. Essa ação visa garantir uma união forte entre alvenaria e pilar, o que não seria assegurado caso o preenchimento da junta fosse realizado posteriormente. Essa prática previne de forma eficaz o surgimento de fissuras nessa área. Na Figura 36, observa-se também a aplicação de telas metálicas, que segundo Souza (2011), funciona como um tipo de ancoragem, que impede o deslocamento da alvenaria em relação ao pilar e reduz as tensões na argamassa de assentamento.

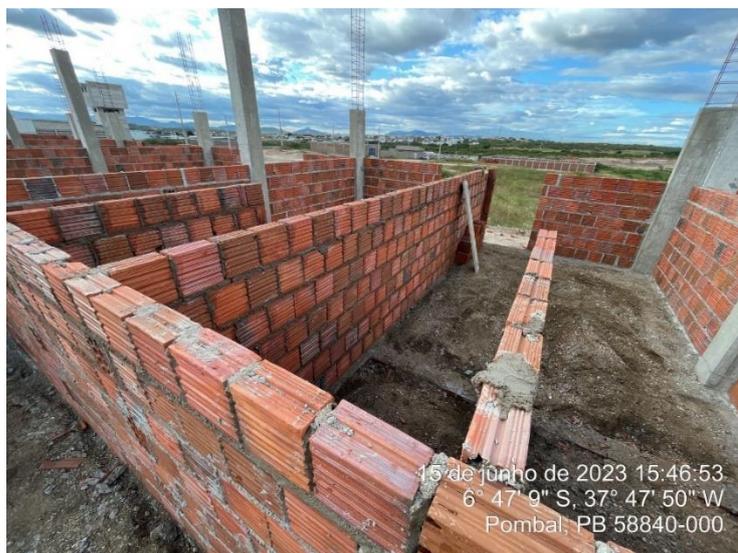
Figura 37 – Levantamento da alvenaria de vedação.

Na Figura 37 é possível identificar também que o início da primeira fiada é executado com blocos inteiros. Essa prática contribui para a interrupção das juntas verticais entre as fiadas, promovendo uma distribuição uniforme de blocos ao longo da parede. Como resultado, os blocos ficarão dispostos de forma intercalada, fortalecendo significativamente a estrutura das paredes.
