DIAGNÓSTICO AMBIENTAL NO AÇUDE DO ARROJADO E SUA BACIA DE
DRENAGEM – UIRAÚNA-PB

Trabalho de Conclusão de Curso apresentado como requisito parcial para a obtenção do título de Licenciado em Geografia pela Universidade Federal de Campina Grande – UFCG.

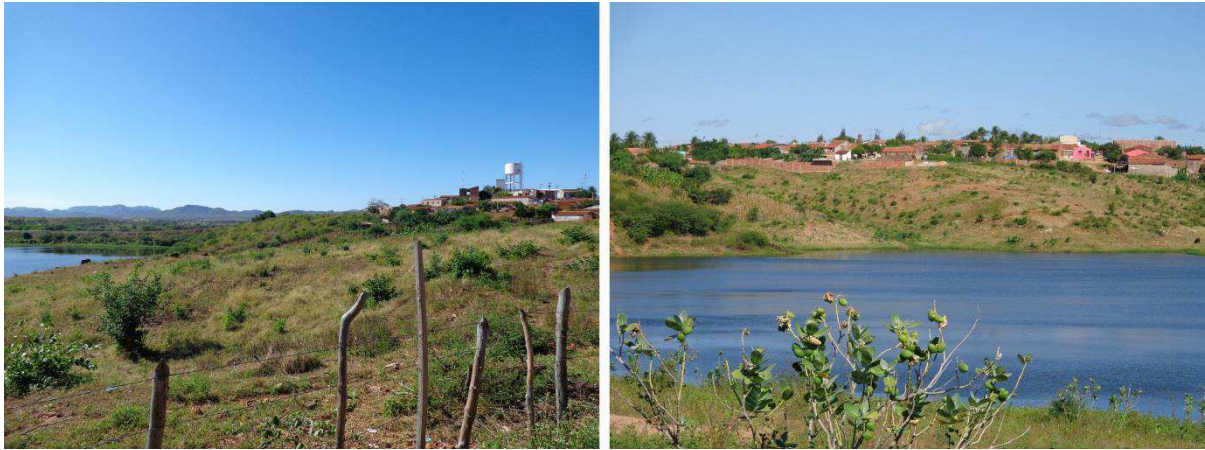
Foto 2. Distância entre o espelho d'água e os espaços ocupados. Fotos do autor, Jun. 2014.

Nas áreas rurais, especialmente as da borda oeste do corpo d'água, nem mesmo a distância mínima de 30 (trinta) metros estabelecida pela legislação⁶ correspondente foi respeitada, encontrando-se as propriedades, as quais a implantação e construção de domicílios remontam aos primórdios do reservatório, situadas as margens, infringindo as restrições do Velho e do Novo Código Florestal. Nesses espaços a produção animal, extensiva e confinada, em consonância com o cultivo de pastagens, agricultura e extração vegetal compõe as principais irregularidades constatadas.

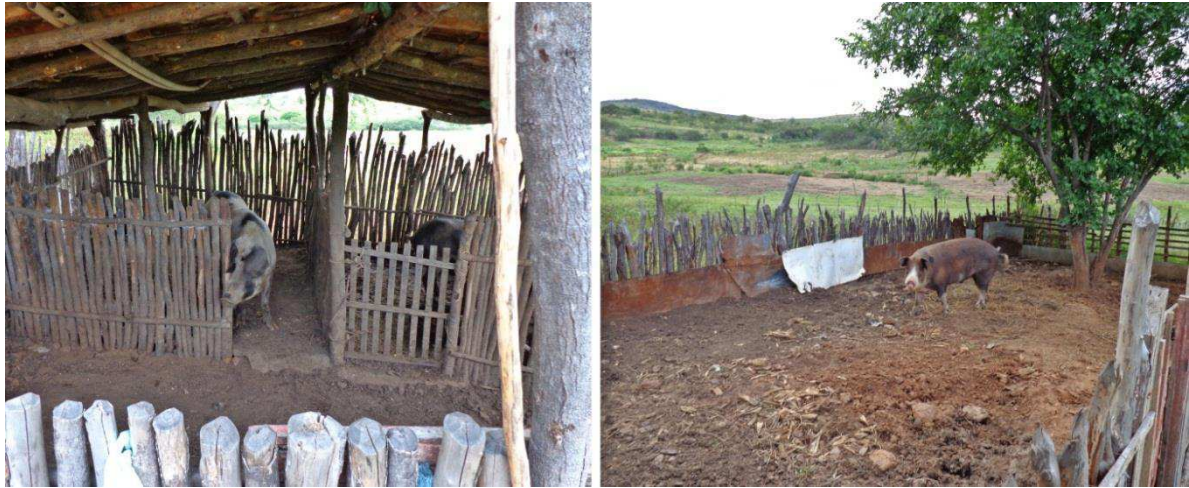
com a falta de medidas de manejo adequadas, tem-se uma carga de dejeção diária que certamente alcança o reservatório equivalente a de 35 pessoas.

Foto 3. Suinocultura na área de captação do açude, Sítio Janu. Fotos do autor, Jun. 2014.

De acordo com Telles e Domingues (2006), os dejetos suínos normalmente contêm metais pesados, como cobre, zinco e ferro, e ao atingir o manancial podem agir sobre o pH da água (potencial hidrogeniônico) tornando-a ácida ou alcalina, prejudicando a sobrevivência de algumas espécies.

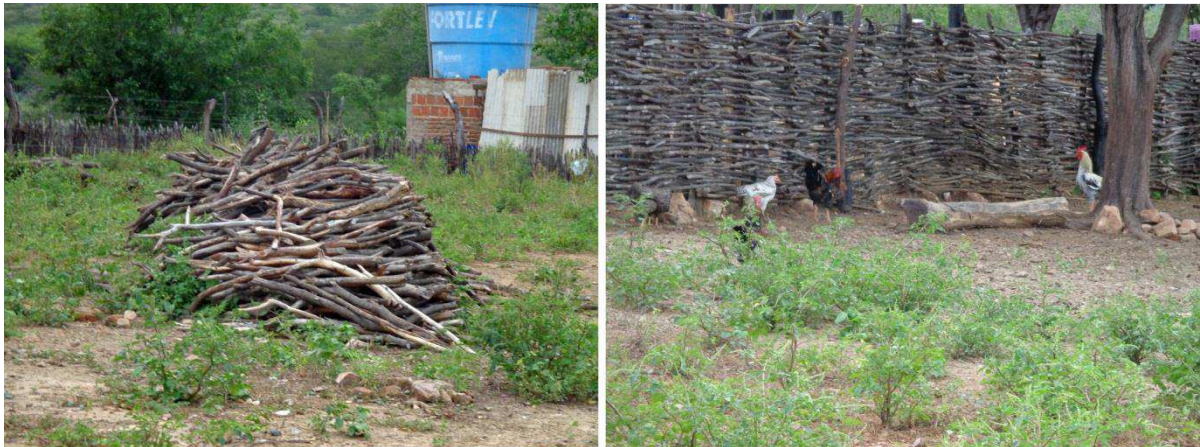
Essa extração de madeira com cortes repetidos em ciclos extremamente curtos agrava a problemática da redução da biodiversidade florística, sendo que a extinção de espécies-chave pode provocar desequilíbrio na cadeia trófica deste ecossistema, com um período de fome para alguns grupos de animais e uma consequente redução em suas populações. Também é muito comum nas propriedades desta localidade encontrar, além das pilhas de toras de madeira, cercas compostas inteiramente por varas e muitas coivaras⁹ feitas pelos produtores durante a limpeza dos terrenos com uso do fogo, que são indicadores da intensa supressão da vegetação de proteção (Foto 4).

Foto 4. Madeira extraída da vegetação de proteção do corpo hídrico. Fotos do autor, Jun. 2014.

Com esse desmatamento, o solo desnudo sofre com o aumento da ação eólica, que transporta as partículas que não estão agregadas por matéria orgânica, raízes ou argila e que devido a isso são facilmente carreadas. Essas áreas que já são vulneráveis por natureza, ficam ainda, suscetíveis à ação das chuvas, que podem transportar substâncias e materiais importantes à manutenção de sua produtividade, como por exemplo, nutrientes e matéria orgânica, tornando os solos lixiviados, salinos ou ácidos.

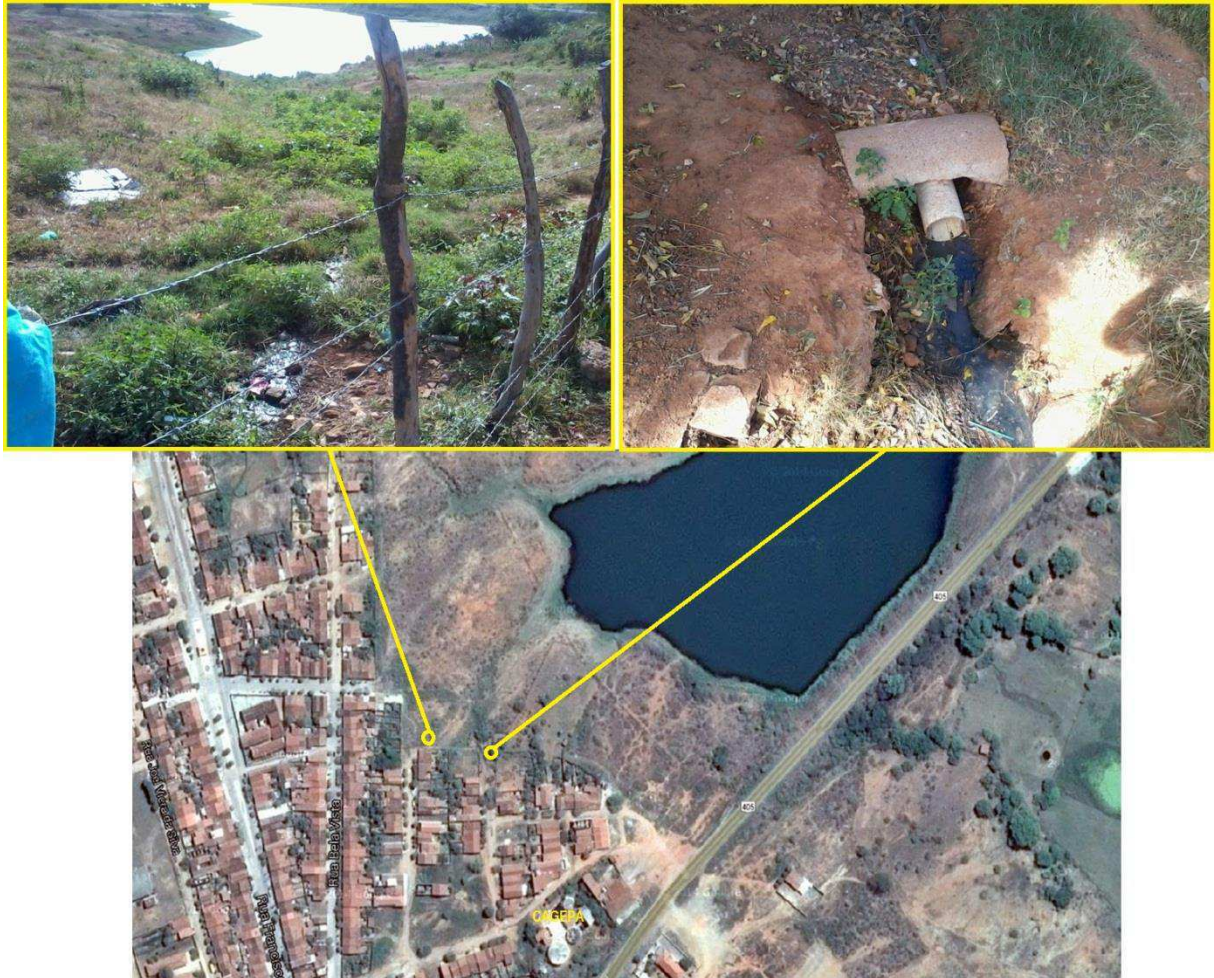
prefeitura, improvisaram uma encanação subterrânea que leva os efluentes domésticos¹⁰ em direção ao manancial¹¹. Existem também nestas localidades esgotos a céu aberto, que devido a declividade significativa do terreno, confluem e drenam com as águas residuárias da tubulação improvisada para a reserva hídrica (Foto 5).

Foto 5. Despejo de efluentes domésticos na Rua da Cagepa. Fotos do autor, Jun. 2014.

A imagem acima mostra a localização e o lançamento dos efluentes em direção ao manancial, que devido a tubulação clandestina acontece de maneira conjunta, recebendo concomitantemente os dejetos de várias residências, o que corrobora para que o esgoto flua de forma ininterrupta ao longo do dia (Foto 6).

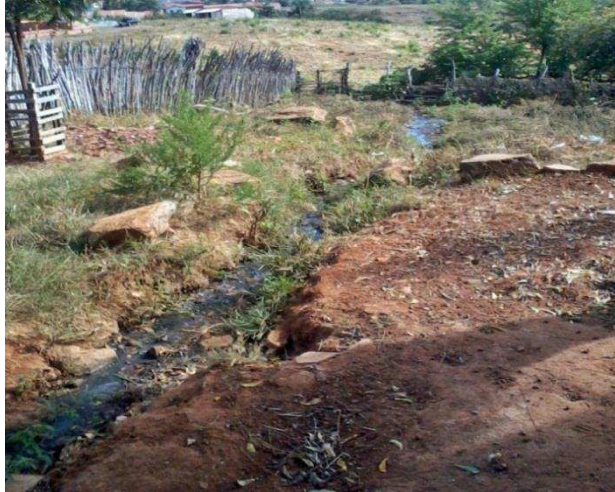
Foto 6. Intenso fluxo de efluentes líquidos para o corpo hídrico. Foto do autor, Jun. 2014.

Esta contínua descarga, composta por substâncias orgânicas e inorgânicas, no espelho d'água ocasiona alterações na qualidade hídrica em graus diversos, com destaque para a contaminação fecal, a eutrofização e a poluição com substâncias tóxicas que proliferam vírus, bactérias e protozoários que infectam animais e seres humanos através do consumo ou do simples contato com a água.

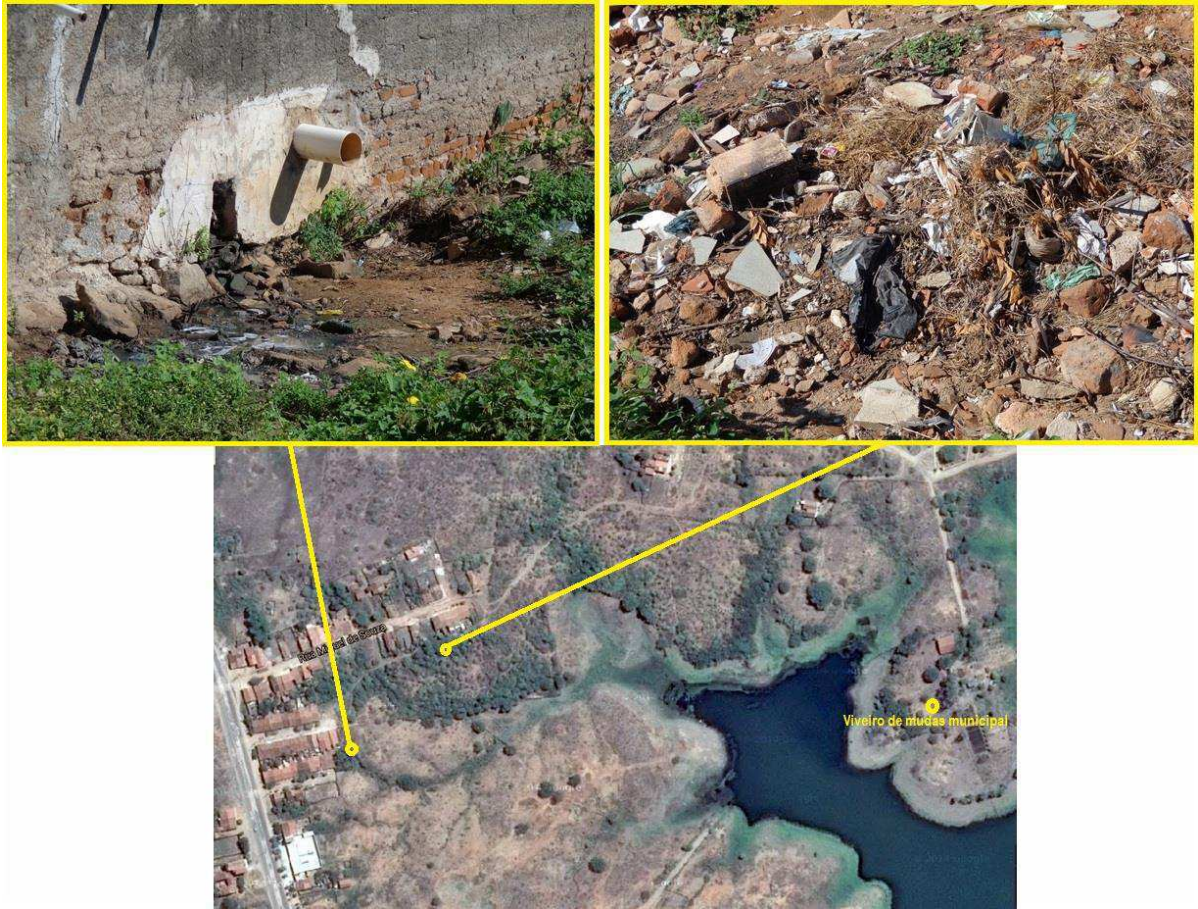
As imagens a seguir (Foto 9) mostram algumas das irregularidades encontradas na área, na foto de satélite os esgalhamentos onde existem vegetação verde próximos das residências revelam, em parte, o curso e a localização dos efluentes domiciliares lançados. Embora a localidade possua coleta regular de lixo, o fato não impede que ocorra a deposição irregular de resíduos sólidos, que atingem o manancial em ocasião de chuvas através da lixiviação do chorume e de outras substâncias produzidas durante sua decomposição.

Foto 9. Lançamento de efluentes domésticos e despejo de lixo e entulho. Fotos do autor, Jun. 2014.

Os potenciais impactos do lançamento dessas águas residuárias estão associados ao conteúdo de materiais poluentes, caracterizados por: sólidos suspensos, sólidos dissolvidos, matéria orgânica e inorgânica, nutrientes, óleos e graxas, microrganismos patogênicos e substâncias químicas tóxicas, que podem causar infecção parasitária através do contato direto com a matéria fecal, hepatite e doenças gastrointestinais, a cólera e a febre tifoide.

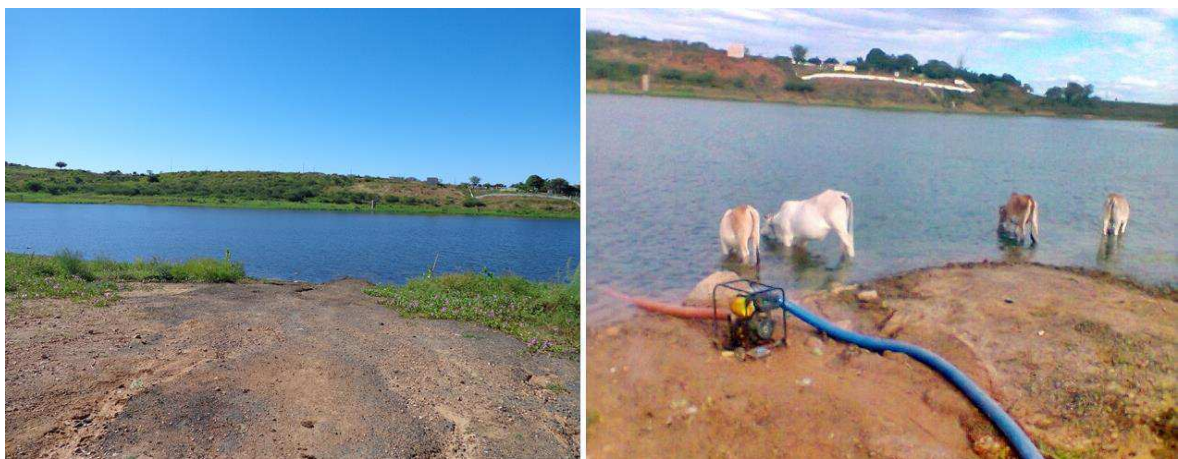
Foram também detectadas neste ponto, irregularidades como: lavouras irrigadas nas margens, que lixiviam substâncias indesejadas para o espelho hídrico; supressão da cobertura vegetal nativa em córregos, que favorece a sedimentação; pecuária e formação de pastagens em espaços marginais, que fornecem matéria orgânica para o processo de eutrofização; abertura de espaços para a dessedentação de animais, onde ocorre ainda a lavagem de roupas, captação da água pelos carros-pipa e a atividade de recreação.

Foto 10. Via de acesso dos animais, lavadeiras e carros-pipa. Dessedentação de animais próxima a bomba hidráulica no Sítio Bela Vista. Fotos do autor, Jun. 2014.

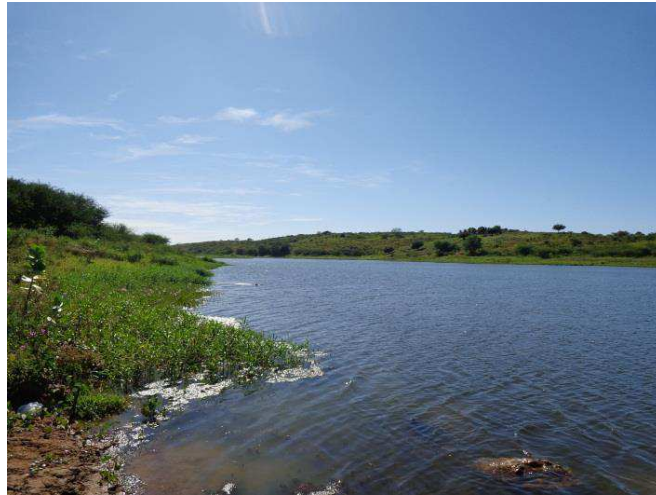
Ao visitar esta área, outro fator que despertou atenção foi à turbidez das águas do manancial. Conforme a ANA (2007), a turbidez consiste no coeficiente de atenuação que um feixe de luz sofre ao penetrar na água, fato que decorre da absorção e espalhamento da luz

pelos sólidos em suspensão (silte, areia, argila, algas e detritos), que indica a existência de significativa deposição de sedimentos no reservatório.

Foto 11. Turbidez da água. Foto do autor, Jun. 2014.

O aumento desse material particulado em suspensão causa a redução da zona eufótica e implica num conseqüente empecilho a realização da fotossíntese pela vegetação submersa. Em virtude da falta de transparência e do odor desagradável vindo das águas, alguns moradores relataram o receio em se banhar no Arrojado, fato que revela a deterioração do valor do reservatório para recreação.

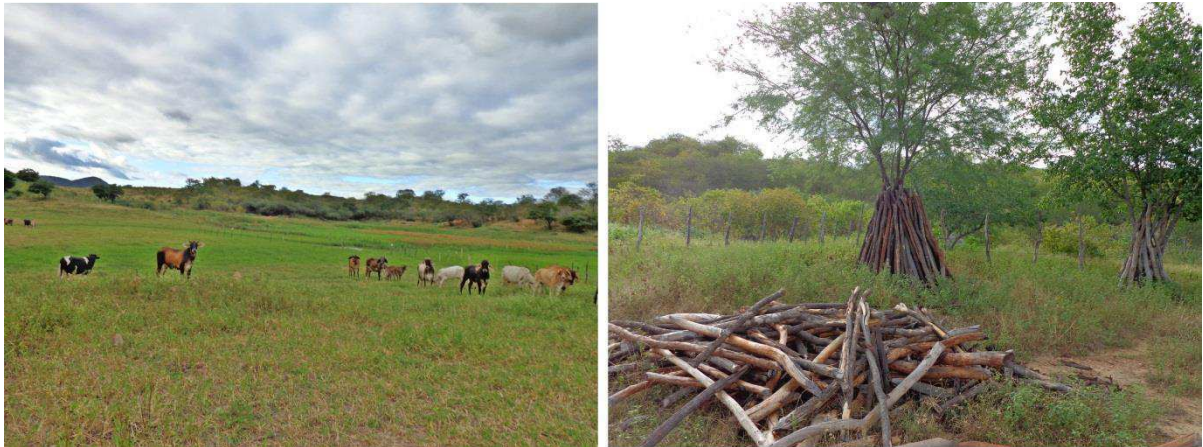
Neste setor, como nas outras propriedades rurais aferidas, as residências não dispõem de nenhum tipo de esgotamento. Além disso, a ausência de cercado dá ao gado fácil acesso ao corpo hídrico, local onde os animais passam a maior parte do tempo devido à existência de extensas pastagens formadas e também em decorrência da estreita faixa perpendicular ao corpo hídrico em que se encontram confinados. A agricultura irrigada, a avicultura e a suinocultura também são outras atividades nocivas desenvolvidas no referido confinamento.

Foto 12. Gado pastando as margens do açude e extração de madeira. Fotos do autor, jun. 2014.

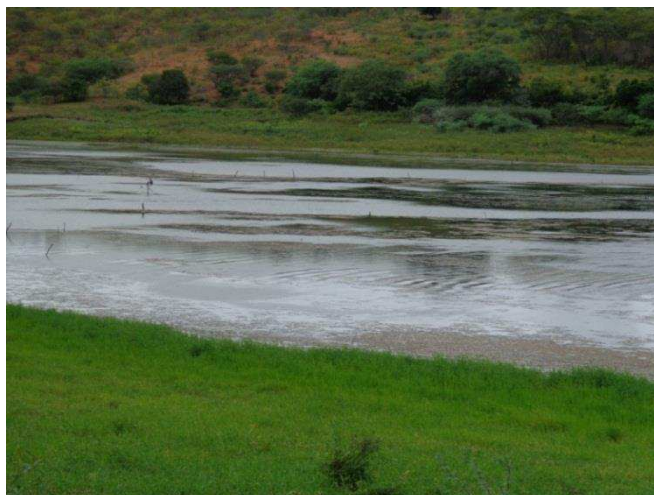
Nesse sítio, a baixa qualidade da água ficou constatada através da sua pouca transparência e da camada pastosa composta por matéria orgânica em sua superfície, fato que decorre da existência das pastagens marginais, do aporte de sedimentos e nutrientes carreados pelo escoamento superficial e pelos tributários do manancial, além é claro dos excrementos produzidos pela pecuária e pelas residências, que favorecem a ocorrência do processo de eutrofização.

Foto 13. Água turva com concentração de matéria orgânica. Foto do autor, Jun. 2014.

A existência dessa alta quantidade de nutrientes no corpo hídrico provoca graves impactos, sobretudo em uma área de clima quente como a do referido açude, onde o crescimento de plantas aquáticas superiores e a produção de algas se aceleram devido a essas condições, havendo um maior consumo do oxigênio contido na água, que prejudica o uso da reserva para atividades como a pesca e para o fim de abastecimento.

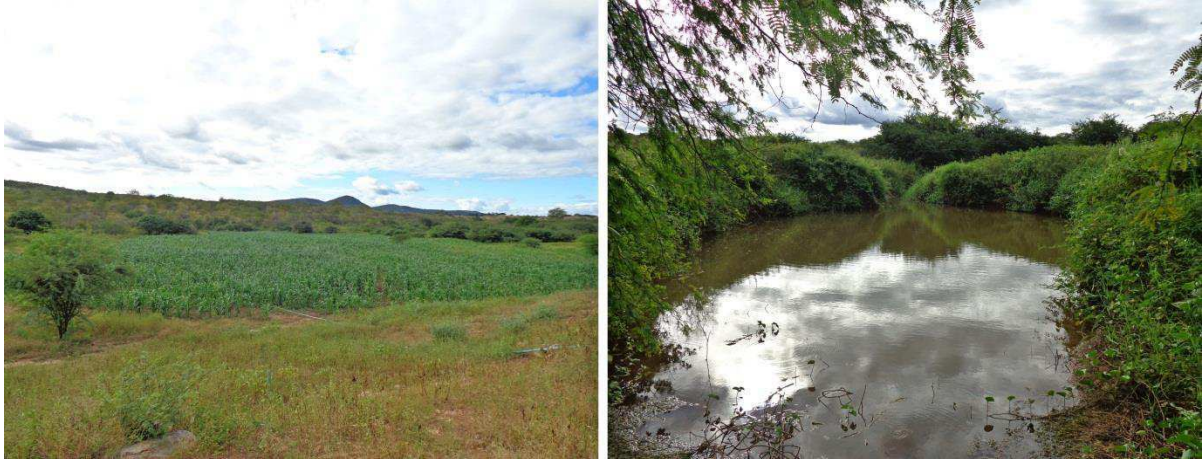
Foto 14. Lavoura de milho no leito do açude e Rio Arrojado com curso lântico. Fotos do autor, Jun. 2014.

Em relação à lavoura mostrada na foto, o proprietário se beneficia da área fertilizada pelos sedimentos ricos em nutrientes depositados pelo Rio Arrojado para ter uma boa produtividade. Contudo, é necessário atentar para o fato de que com uma súbita enxurrada do rio ou rápida elevação do nível do reservatório, ou até mesmo pela simples falta de limpeza do terreno cultivado, pode ocorrer um grande aporte de material orgânico através da submersão das plantas ou de seus restos, acontecimento que pode alterar a transparência e o metabolismo do corpo d'água resultando em impactos desastrosos.

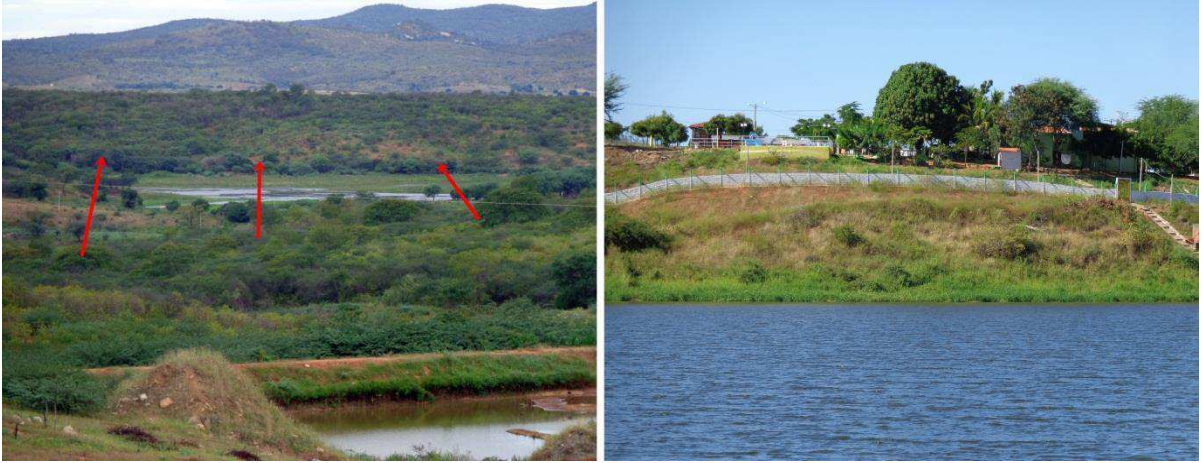
Exceto, em relação às chácaras e casas de veraneio que se encontram fora dos padrões de distância estabelecida pelo Código Florestal e pela lei de parcelamento do solo urbano. Uma possível má utilização dessas instâncias pelos proprietários pode representar um risco potencial à manutenção da qualidade desse terreno perpendicular. A lavagem de roupas realizada diariamente por moradores do Belém Novo no sangradouro do reservatório também merece ressalva, especialmente por contribuir com a dissolução de substâncias químicas tóxicas no manancial.

Foto 15. Mata ciliar em bom estado e casa de veraneio na margem leste. Fotos do autor, Jun. 2014.
