**LEVANTAMENTO DAS PATOLOGIAS PRESENTES EM FACHADAS DE
EDIFÍCIOS HISTÓRICOS NA CIDADE DE POMBAL/PB: O CASO DA ESCOLA
ESTADUAL DE ENSINO FUNDAMENTAL JOÃO DA MATA**

Trabalho de Conclusão de Curso - TCC Apresentado ao curso de
Engenharia Civil da Universidade Federal de Campina Grande como
forma de obtenção do Título de Bacharel, em Engenharia Civil.

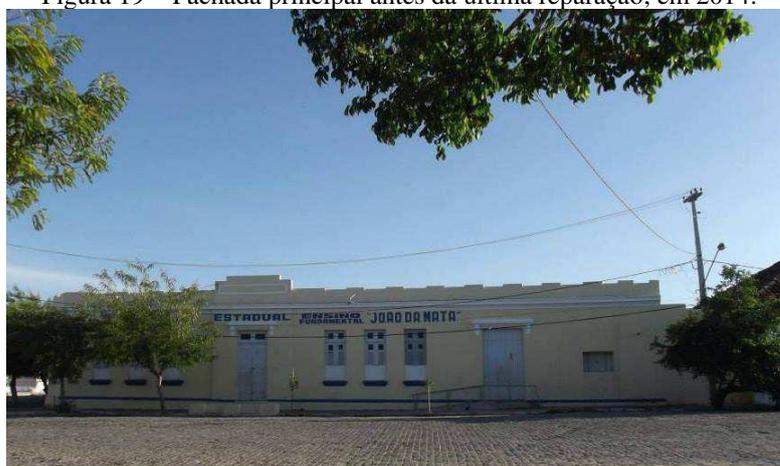
Figura 19 – Fachada principal antes da última reparação, em 2014.

Na Figura 19, a fachada da escola no ano de 2014, antes do último processo de reparação.

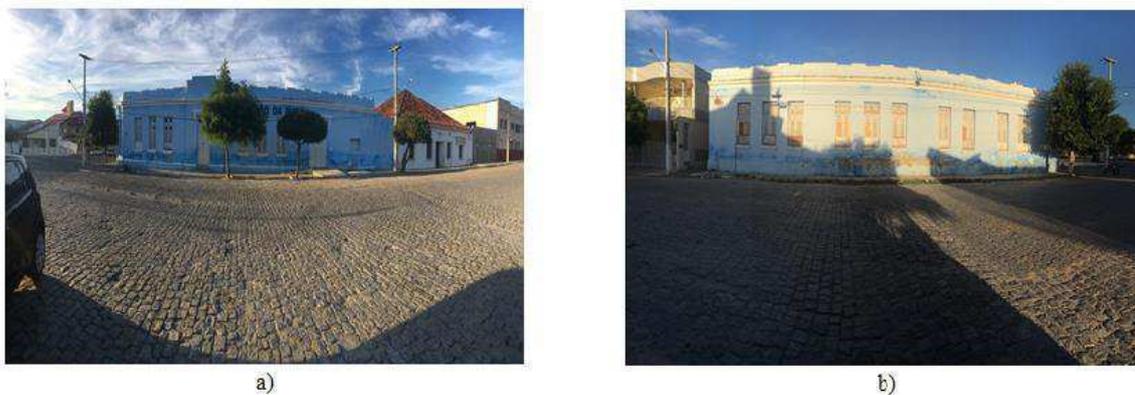
Figura 20 – Fachadas da Escola Estadual de Ensino Fundamental João da Mata: a) fachada principal; b) fachada lateral.

As Figuras 20a e 20b apresentam fotografias das fachadas da Escola Estadual de Ensino Fundamental João da Mata, em meados de junho/19, após a última reparação.
