LEVANTAMENTO DAS PATOLOGIAS NA SUPERESTRUTURA DA VIA
PERMANENTE DE UMA ANTIGA LINHA FÉRREA: UM ESTUDO DE CASO DE UM
TRECHO DA VIA FÉRREA LOCALIZADA NO MUNICÍPIO DE POMBAL-PB.

Trabalho de Conclusão de Curso apresentado à
Banca Examinadora do Curso de Engenharia Civil
da Universidade Federal de Campina Grande-PB,
como requisito básico para obtenção do título de
bacharel em Engenharia Civil.

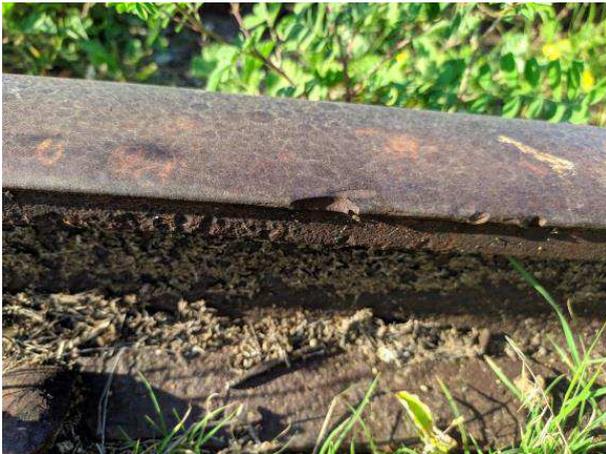
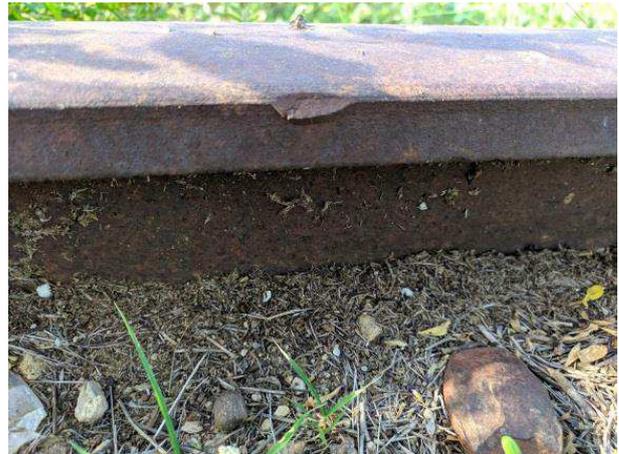
É notável que as patologias com maior incidência foram o despedaçamento do canto da bitola com 23,9%, seguida pelo desgaste por estilhamento e o desgaste por escamação, com 16,4% e 14,9% respectivamente. As patologias citadas se manifestam na superfície do boleto, no caminho de rolamento das rodas.

Figura 35 - Patologias nos trilhos: a) Despedaçamento do canto da bitola; b) Despedaçamento do canto da bitola 2; c) Estilhamento; d) Escamação.

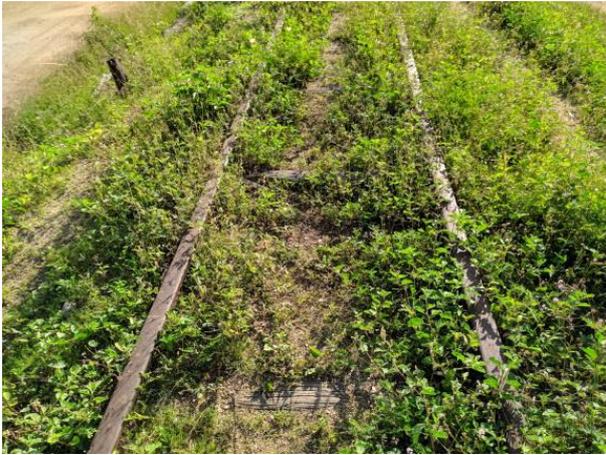
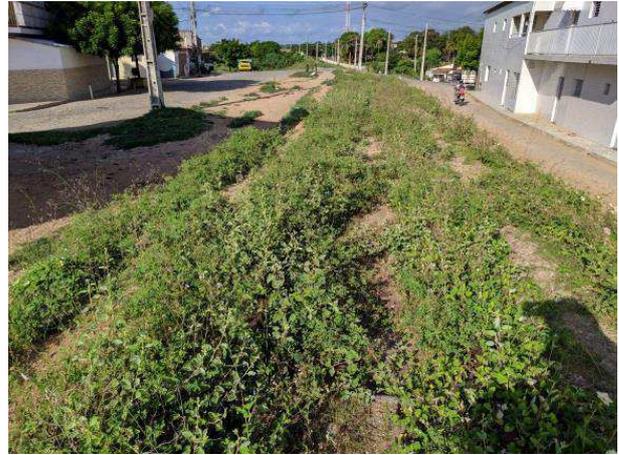
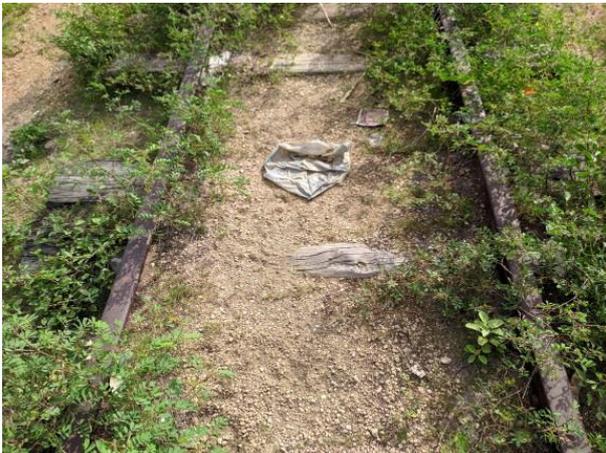
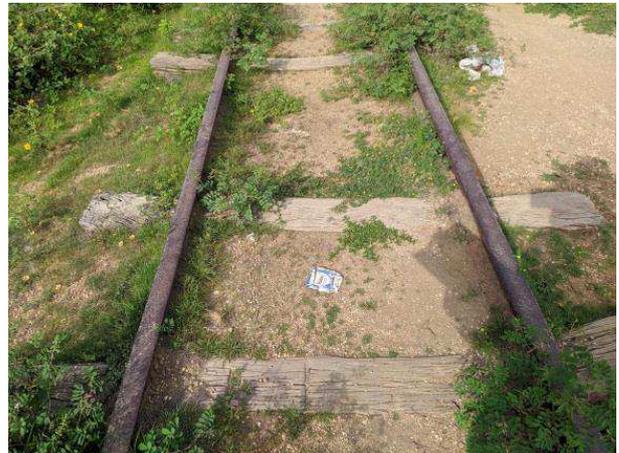
Estes problemas estão relacionados com o tempo que a linha férrea esta desativada, sem que aconteça a devida manutenção. Na Figura 36 é possível observar as principais patologias presentes no lastro do subtrecho 1.

Figura 36 – Patologia no lastro do subtrecho 1: a) Vegetação excessiva 1; b) Vegetação excessiva 2; c) Lastro insuficiente; d) Ausência de lastro.

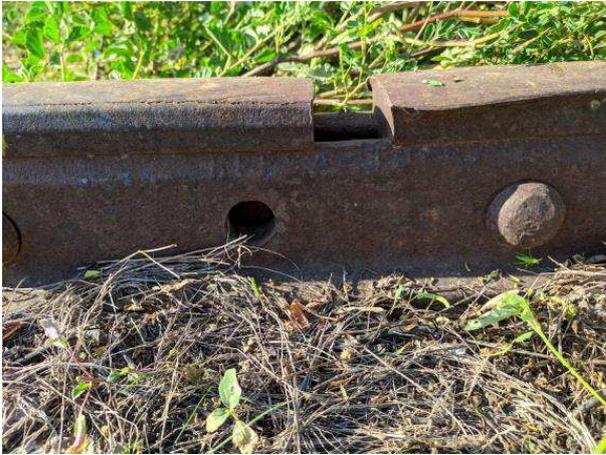
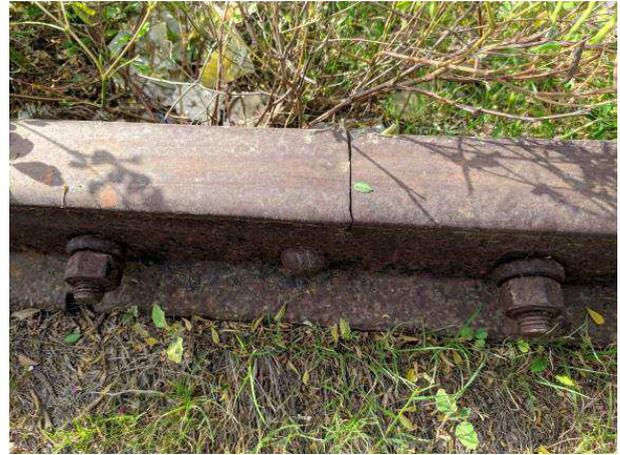
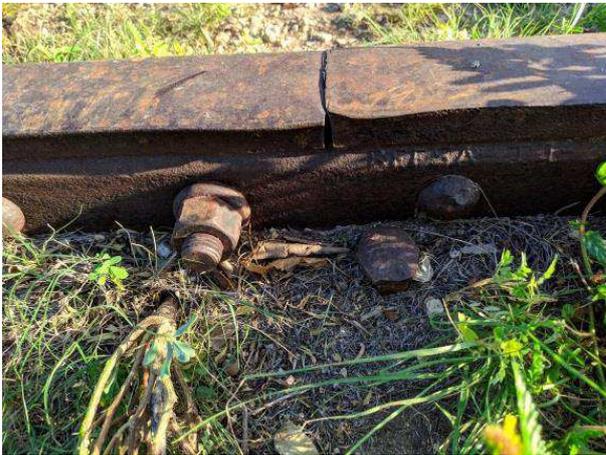
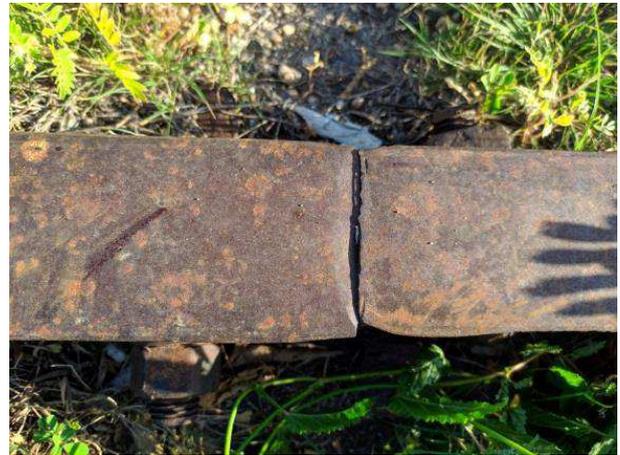
A ausência de parafusos e os desgastes físicos encontrados nas juntas são defeitos originados do uso e serviço da linha férrea, combinados com a desativação, e a falta de manutenção na mesma, e podem ser observados na Figura 38.

Figura 38 - Patologias nas juntas do subtrecho 1: a) Ausência de parafuso; b) Junta sem espaçamento; c) Junta martelada; d) Junta martelada vista em planta

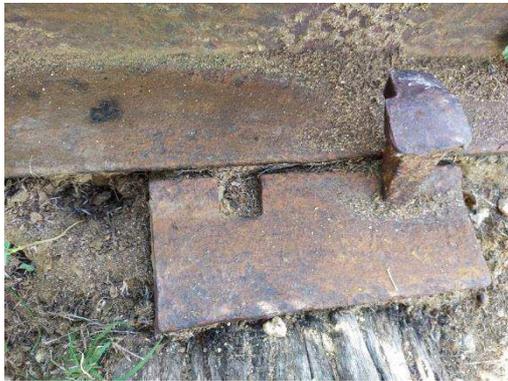
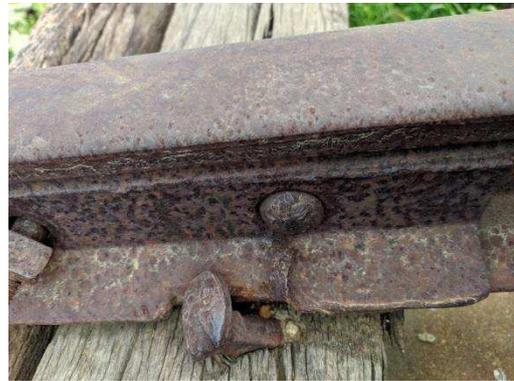
Figura 39 - Patologias nas fixações do subtrecho 1: a) Ausência de fixação; b) Fixação defeituosa.

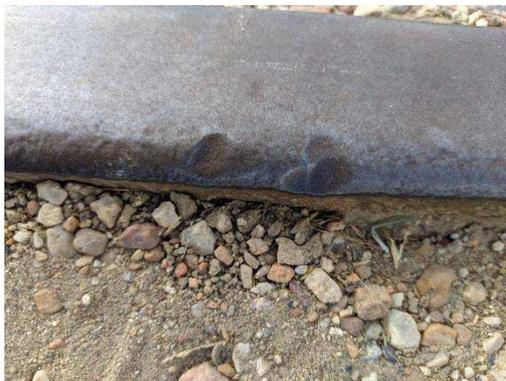
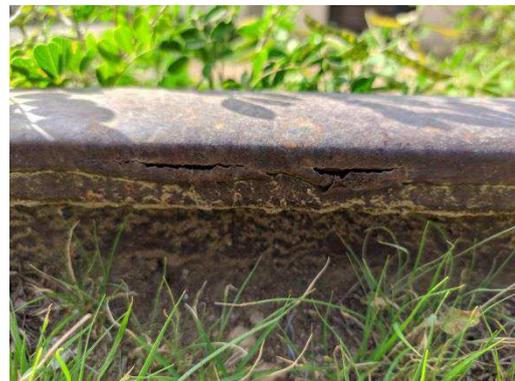
Outros defeitos com menor incidência também atingiram os trilhos neste subtrecho, como por exemplo, a patologia de escamação, caracterizada pelo desprendimento de finas camadas de metal na superfície do boleto, e a patologia de escoamento, caracterizada pela deformação plástica que altera a lateral do boleto. Ambas as irregularidades estão associadas com as elevadas forças de compressão e arrasto geradas pelas rodas das locomotivas nos trilhos, e podem ser identificadas na Figura 44.

Figura 44 - Patologias nos trilhos do subtrecho 1: a) Escoamento do metal; b) Escamação.

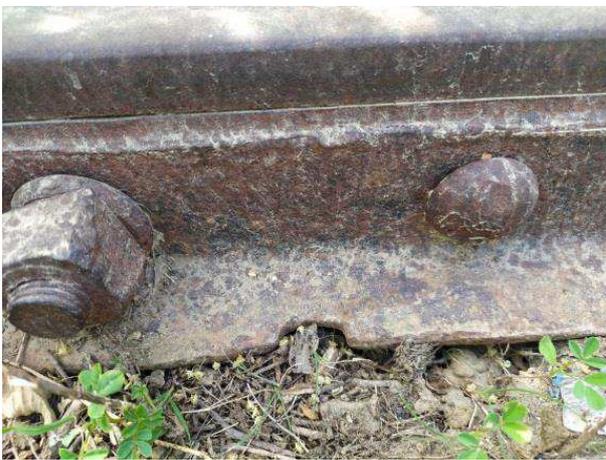
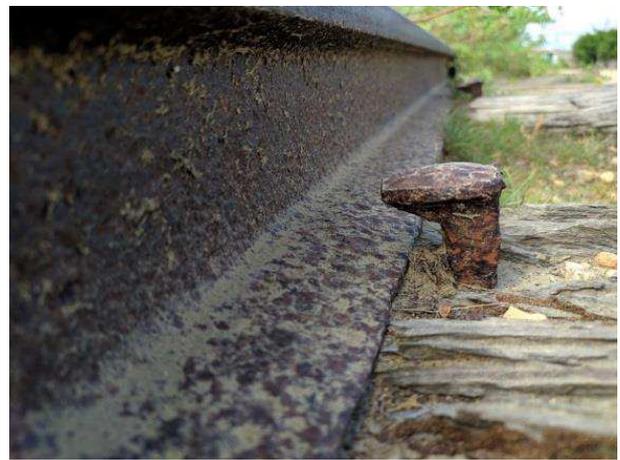
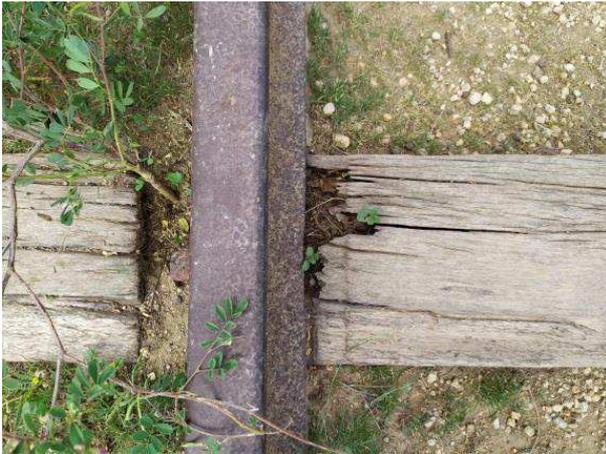
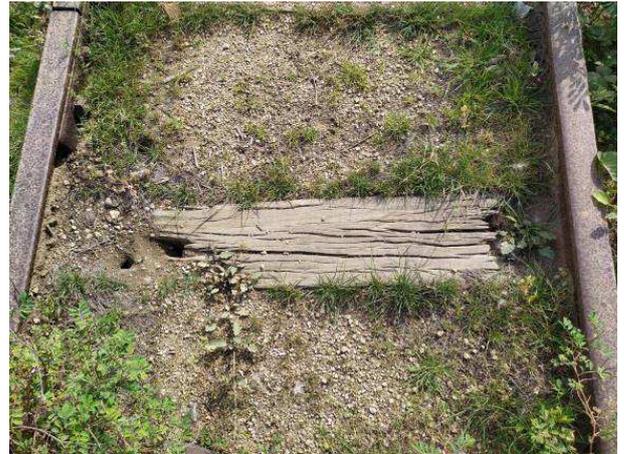
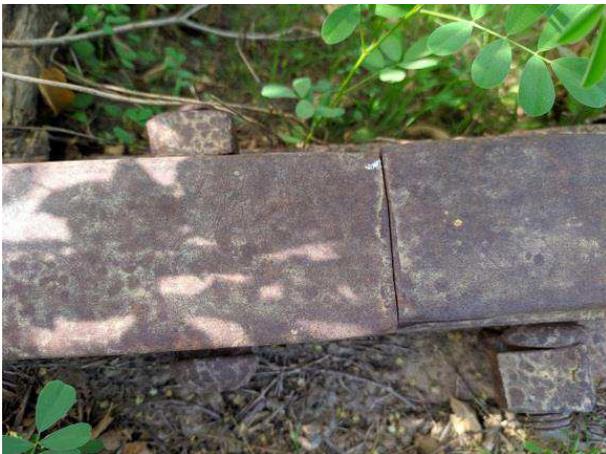
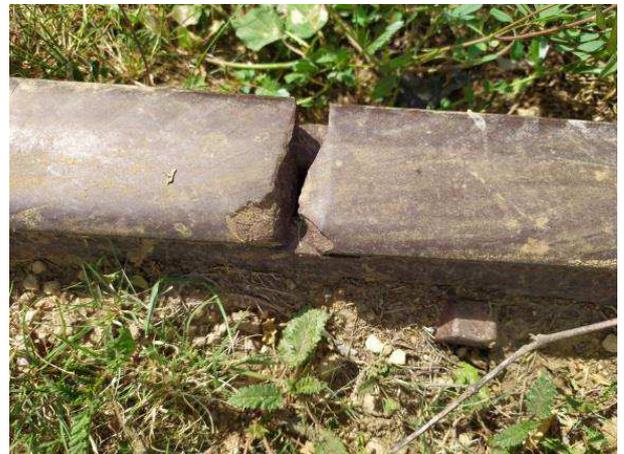
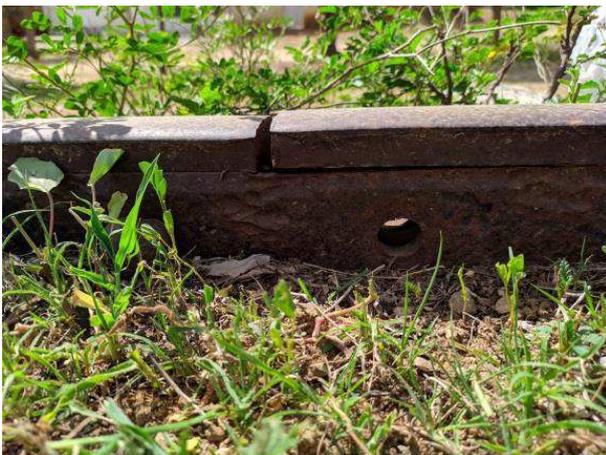
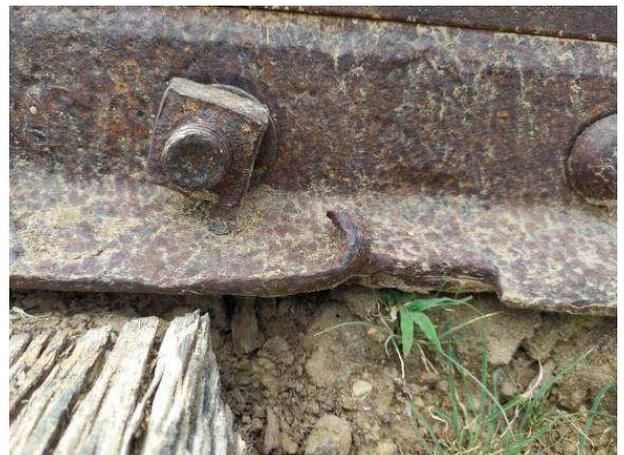
Enquanto nas juntas, a patologia mais incidente foi a ausência de espaçamento para a dilatação dos trilhos, nos dormentes a grande maioria apresentou problemas na sua estrutura, como trincas e rachaduras na madeira.

Figura 46 - Patologias no subtrecho 2: a) Ausência de fixação; b) Grampo fixador inservível; c) Dormente podre; d) Dormente rachado; e) Junta sem espaçamento; f) Junta desgastada; g) Ausência de parafuso; h) Junta defeituosa.

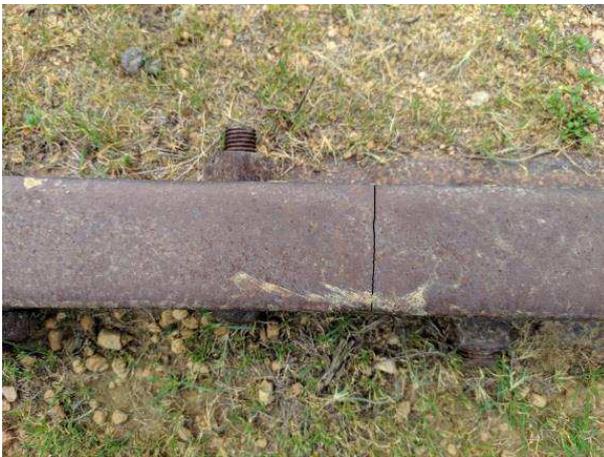
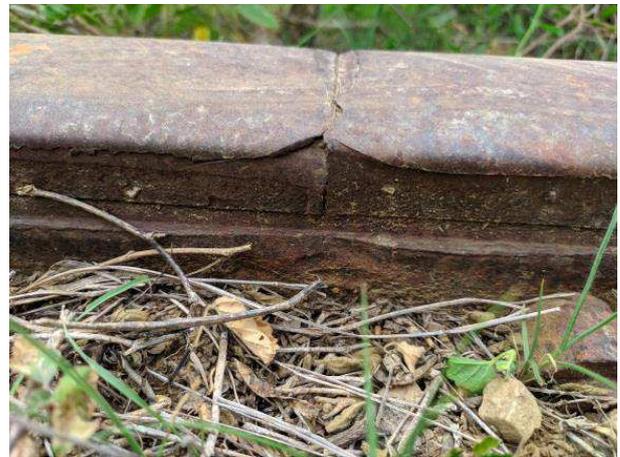
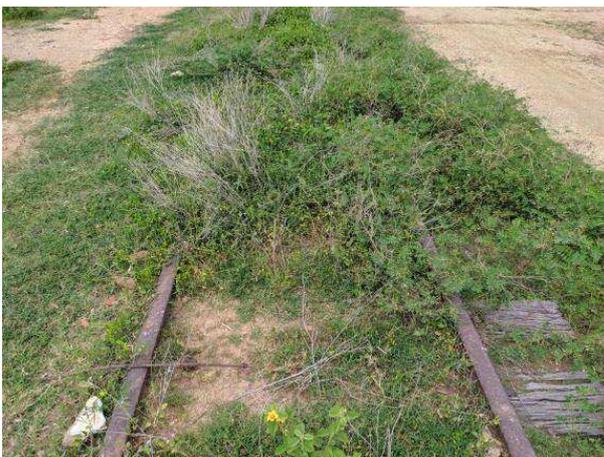
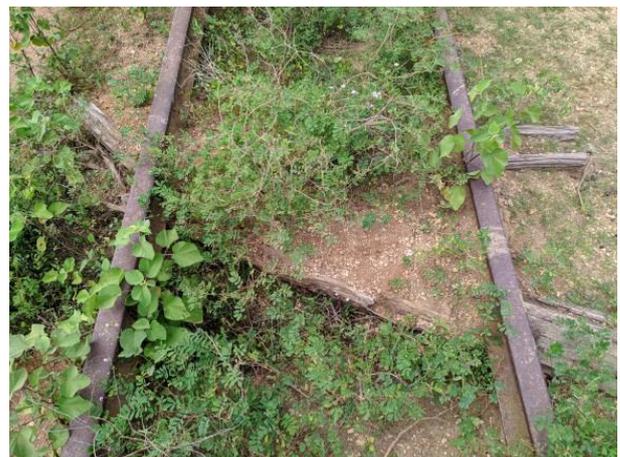
Figura 49 - Patologias nas juntas e no lastro do subtrecho 3: a) Junta sem espaçamento; b) Junta martelada; c) Vegetação excessiva; d) Lastro laqueado.

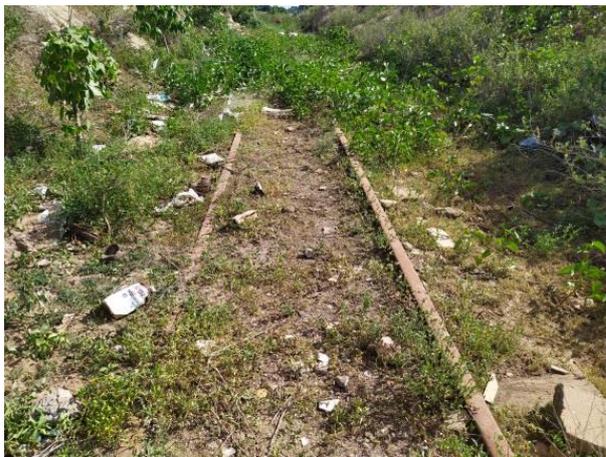
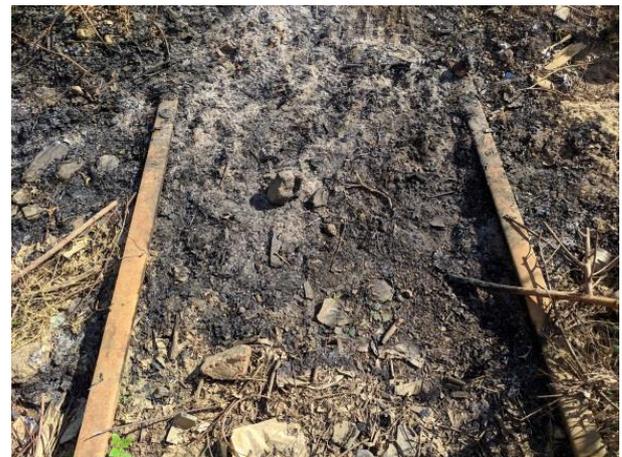
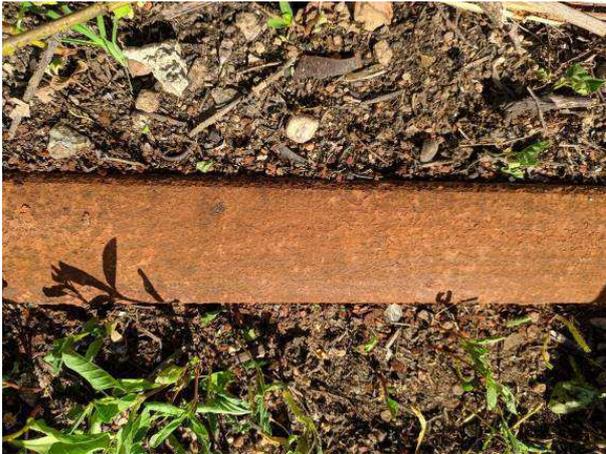
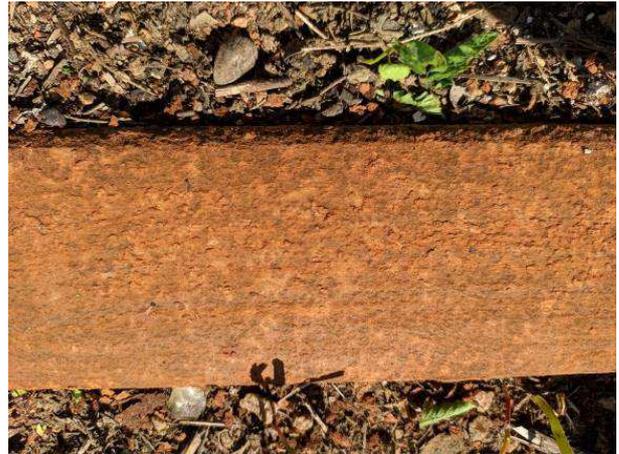
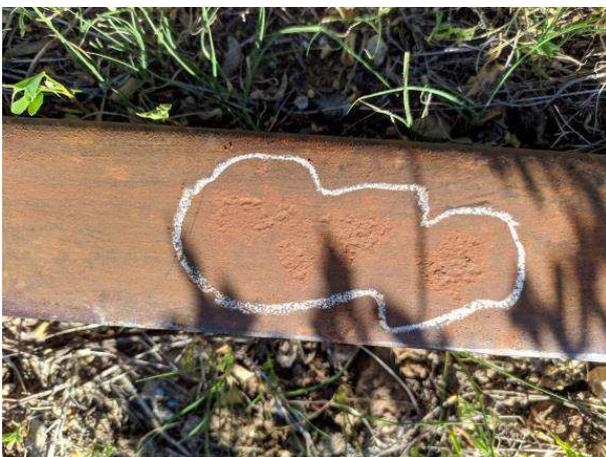
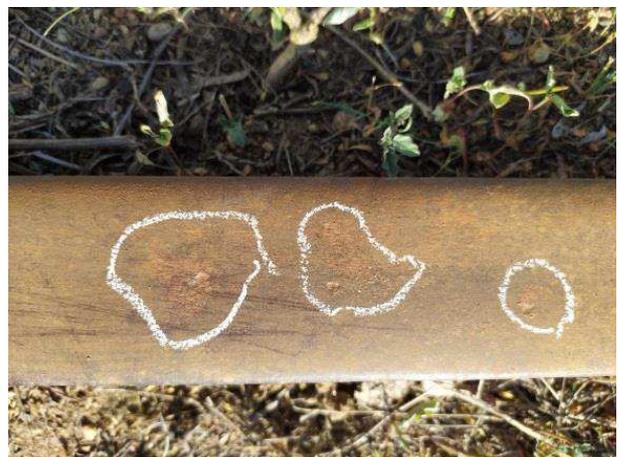
Observando os dados da Tabela 9, é notável, pela primeira vez, a incidência do desgaste químico nos trilhos deste subtrecho. Esta patologia se encontra na forma de corrosão, e esta possivelmente associada ao lixo doméstico que é depositado pela população do bairro local em pontos próximos dos trilhos. Uma vez que o lixo se acumula, é comum acontecer à queima do mesmo, liberando substâncias tóxicas que afetam não só o meio ambiente, mas a liga de aço que forma os trilhos.

Figura 57 - Patologias nos trilhos do subtrecho 4: a) Presença de lixo doméstico na via permanente; b) Cinzas de lixo na via permanente; c) Desgaste químico no trilho; d) Desgaste químico no trilho, vista aproximada; e) Escamação 1; f) Escamação 2.

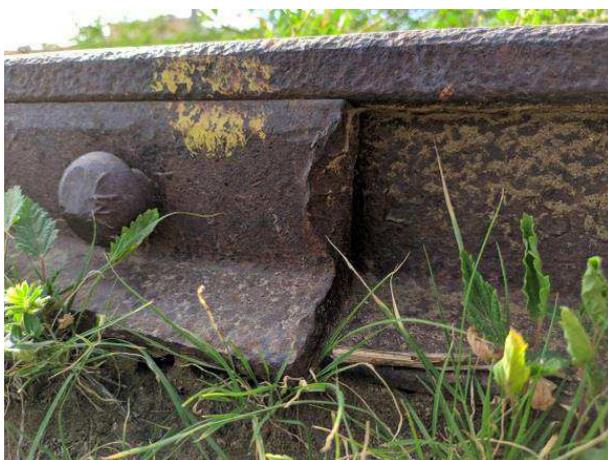
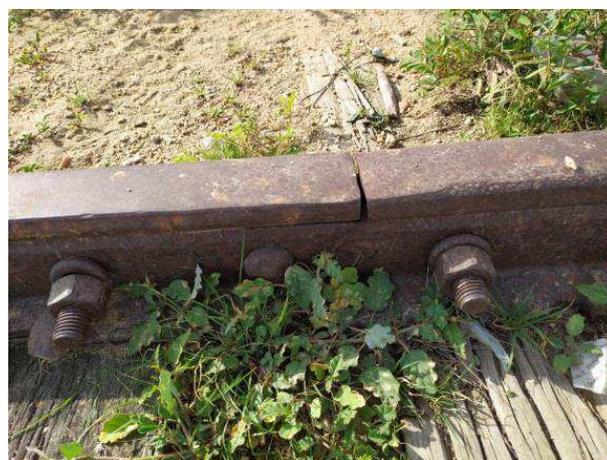
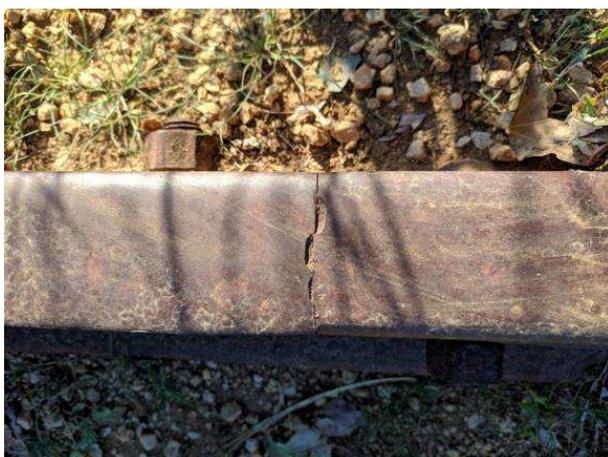
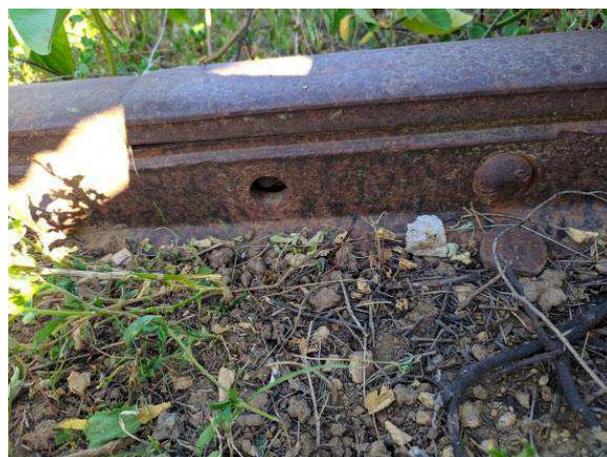
Figura 58 - Patologias nas juntas do subtrecho 5: a) Junta defeituosa; b) Junta martelada; c) Junta sem espaçamento; d) Ausência de parafuso.

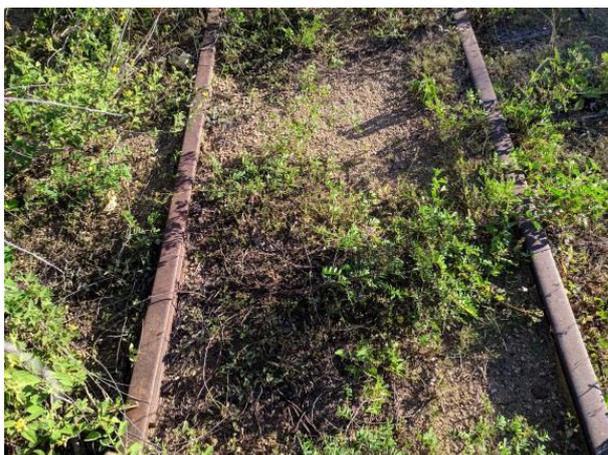
Os dormentes e o lastro deste subtrecho também apresentaram dados relevantes, enquanto as principais patologias nos dormentes foram apodrecimento e trincas, o lastro apresentou problemas recorrentes de vegetação excessiva na via, e

lastro insuficiente. Ambas as patologias estão relacionadas com a carência de manutenções na linha férrea, e somadas representam 54,286% das patologias no subtrecho, e podem ser observadas na Figura 59.

Figura 59 - Patologias nos dormentes e no lastro do subtrecho 5: a) Vegetação em excesso na via permanente; b) Ausência de lastro; c) Dormente rachado; d) Dormente rachado 2

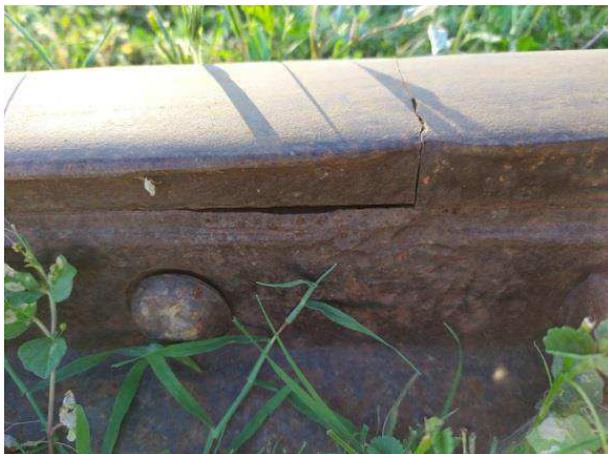
Figura 63 - Patologias nas juntas do subtrecho 6: a) Junta martelada; b) Junta sem espaçamento; c) Junta desgastada; d) Junta sem espaçamento 2.

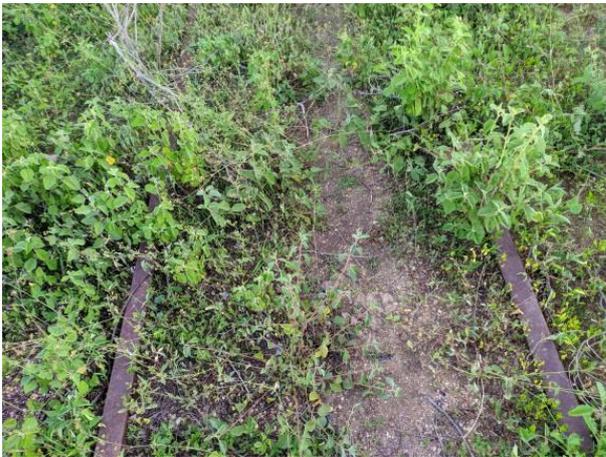
Conforme os dados apresentados pela Tabela 14, o elemento que demonstrou a maior incidência patológica no subtrecho 7 foi o lastro, com 37,037% das patologias encontradas. Principal responsável por esse dado, o crescimento da vegetação em excesso foi detectada por seis vezes ao longo do percurso. E contribuindo com esse número, a ausência de lastro teve quatro incidências nesse subtrecho.

Figura 66 - Patologias no lastro e nos dormentes do subtrecho 7: a) Vegetação em excesso 1; b) Vegetação em excesso 2; c) Ausência de lastro; d) Dormente rachado.

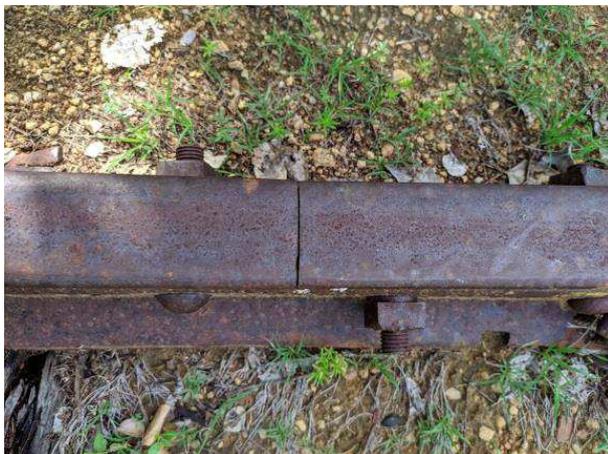
Figura 70 - Patologias nas juntas do subtrecho 8: a) Junta sem espaçamento 1; b) Junta sem espaçamento 2; c) Junta defeituosa; d) Ausência de parafuso.

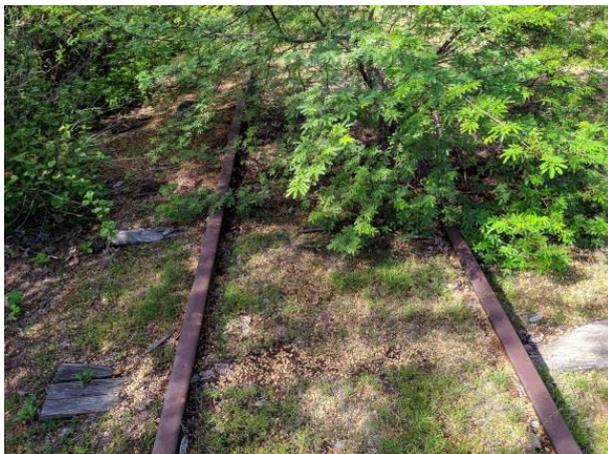
No ultimo subtrecho vistoriado, o elemento que apresentou o maior numero manifestações patológicas foi o lastro, com 36,585% das patologias encontradas. Dos problemas encontrados no lastro, se destaca a vegetação excessiva observada na superestrutura da via permanente, com nove ocorrências.

Figura 73 - Patologias no lastro do subtrecho 9: a) Vegetação em excesso; b) Vegetação em excesso; c) Lastro laqueado; d) Ausência de lastro.

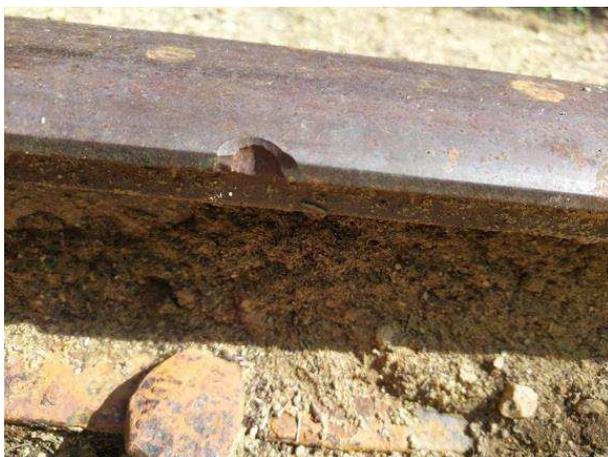
Figura 76 - Patologias nos trilhos do subtrecho 9: a) Despedaçamento do canto da bitola; b) Desgaste químico; c) Escamação; d) Estilhamento; e) Desgaste por escoamento ; f) Desgaste por escoamento, vista aproximada.

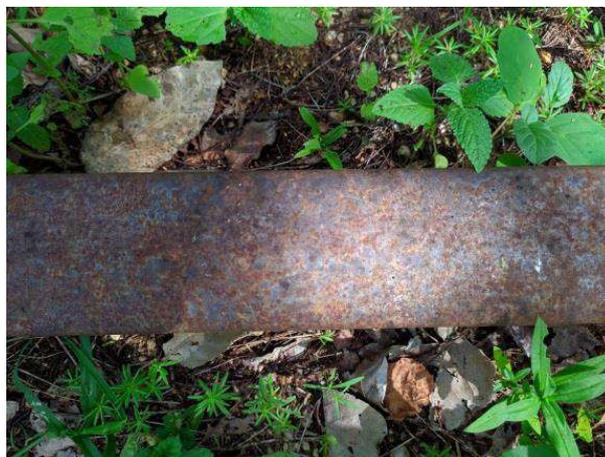
b)

O desgaste químico observado foi caracterizado como um início de corrosão ao longo de uma parte da superfície de um dos trilhos. Se não tratada, a corrosão poderá se agravar, e originar outras patologias, como a escamação, afetando a resistência mecânica dos trilhos.
