Universidade Federal
de Campina Grande

RELATÓRIO DE ESTÁGIO SUPERVISIONADO
PLANC ENGENHARIA E INCORPORAÇÃO

Este trabalho relata o estágio supervisionado do aluno Yoge Sarmiento Batista, realizado na empresa PLANC, em um canteiro de obra do edifício residencial Alfredo Volpi localizado em João Pessoa, Paraíba, no período de abril de 2016 a junho de 2016. As atividades do referido estágio foram de fiscalização da instalação elétrica de baixa tensão e atividades realizadas na parte administrativa.

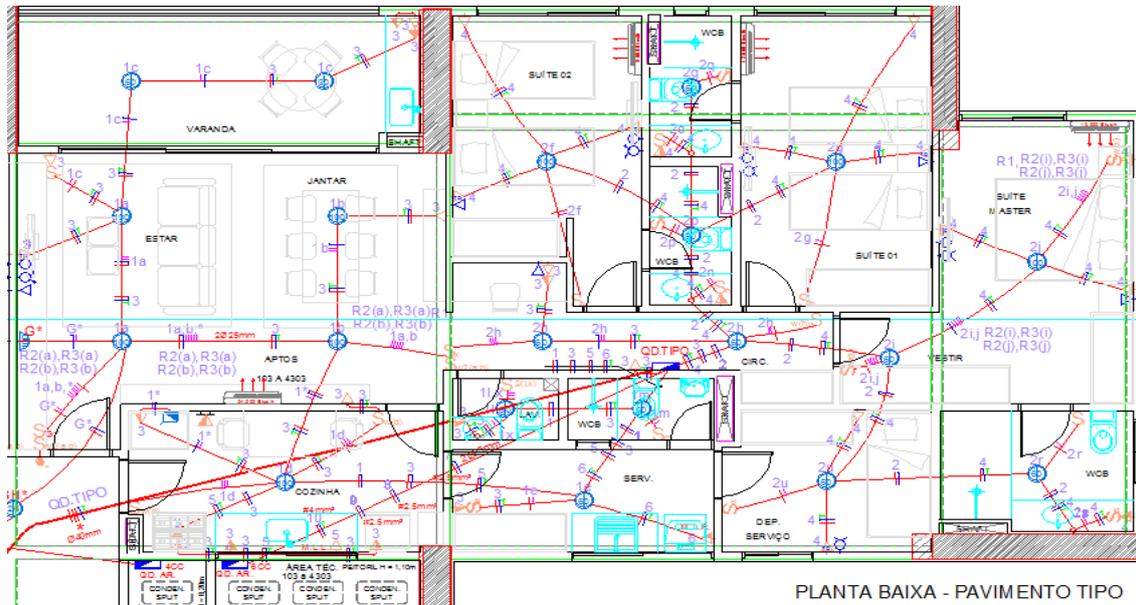
Figura 2 - Planta Baixa Pavimento Tipo Padrão.

A primeira atividade do estagiário foi verificar se os apartamentos “padrão” estavam de acordo com o projeto elétrico, conforme apresentado na Figura 2. Para melhor visualização, uma cópia desta planta também se encontra no Anexo.

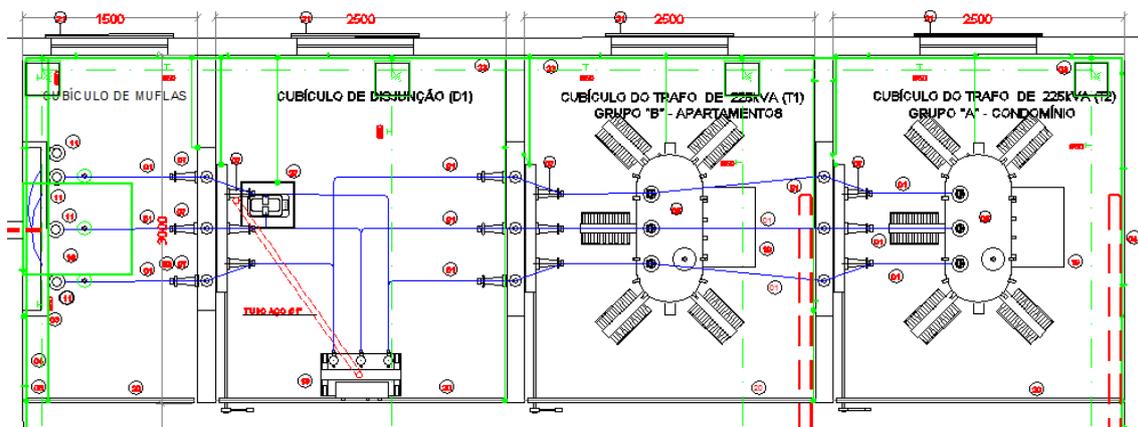
Figura 6 - Projeto elétrico da Subestação.

O estagiário conferiu as montagens e concluiu que as mesmas haviam sido executadas conforme projeto da obra. Para efeito ilustrativo, apresenta-se na Figura 6, o detalhe dos desenhos do projeto que trata dos cubículos.
