**UNIVERSIDADE FEDERAL DE CAMPINA GRANDE
CENTRO DE CIÊNCIAS E TECNOLOGIA
DEPARTAMENTO DE ENGENHARIA CIVIL**

RELATÓRIO DE ESTÁGIO SUPERVISIONADO

Douglas Rogério Leite Alencar
Mat. 20011173

Campina Grande, novembro de 2004

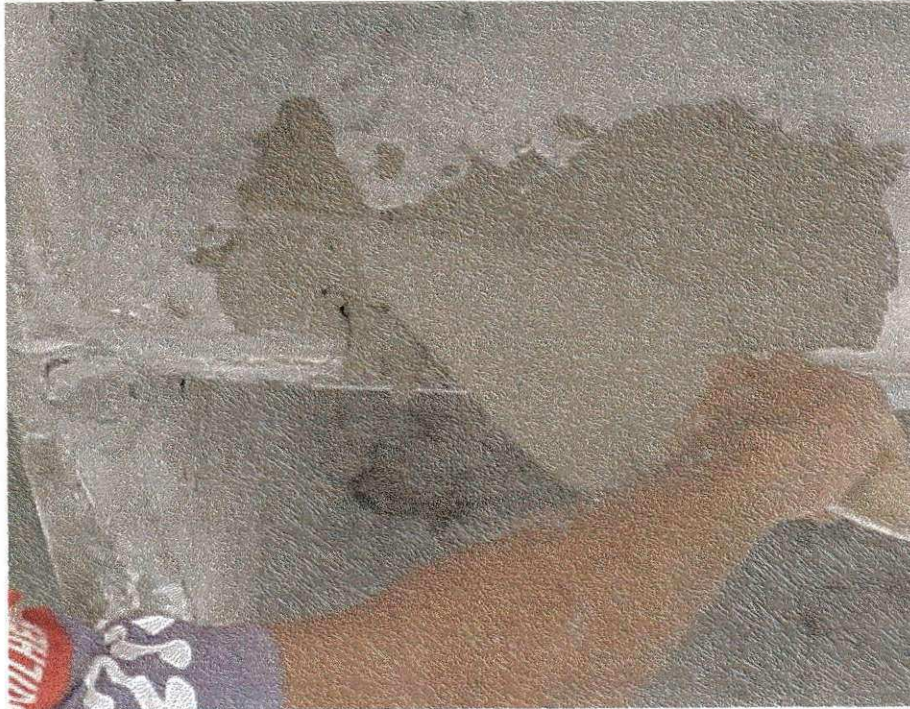
Figura 11

Essas falhas eram simplesmente maquiadas com argamassa. O motivo dessas falhas era o uso de um único tipo de brita, que para piorar, possuía diâmetro máximo de 25 mm, não sendo adequado para a concretagem de peças esbeltas como as em questão. Após um certo tempo de teimosia por parte da equipe técnica, o traço foi alterado acrescentando brita B19 resolvendo o problema.
