**Estágio Supervisionado**  
**(Hotel Turístico de Campina Grande)**

Novembro de 2005

O relatório apresentado descreve o estágio realizado na reforma e recuperação do Hotel Turístico de Campina Grande cujo os responsáveis pela obra são os engenheiros civis Ricardo da Silva Furtado portador de registro no CREA N°6990 – D/ PB e João Furtado portador de registro no CREA N° 57 – D 16 e orientado pelo professor Marco Aurélio Teixeira e Lima

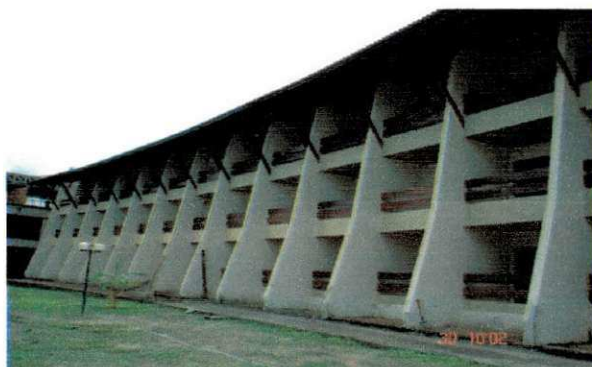
Foto 1 - Ala Sul, vista centro de convenções

Como a parte do hotel ficou abandonada por cerca de onze anos a estrutura sofreu vários ataques, varias estruturas estão com infiltrações, as armaduras de varias peças estão corroídas, as peças de madeiras foram atacadas por colônias de cupins, além dos ataques de vândalos que quebraram e roubaram vários acessórios dos apartamentos .

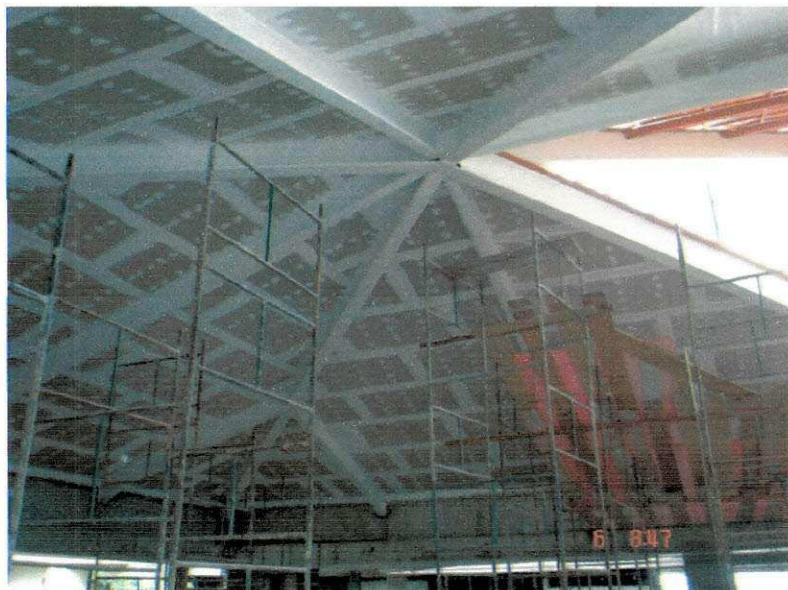
Foto 14 - Gesso acartonado na cobertura do lobby.
