RELATÓRIO DE ESTÁGIO SUPERVISIONADO
REFORMA E RECUPERAÇÃO DE
ESCOLAS ESTADUAIS – CAMPINA
GRANDE, PB

Relatório de Estágio Supervisionado do
Curso de Engenharia Civil da
Universidade Federal de Campina
Grande – Campus Campina Grande, sob
a orientação da Professora Andrea Carla
Lima Rodrigues. O Estágio foi realizado
na empresa Andrade Galvão Engenharia
LTDA e teve duração de 180 Horas.

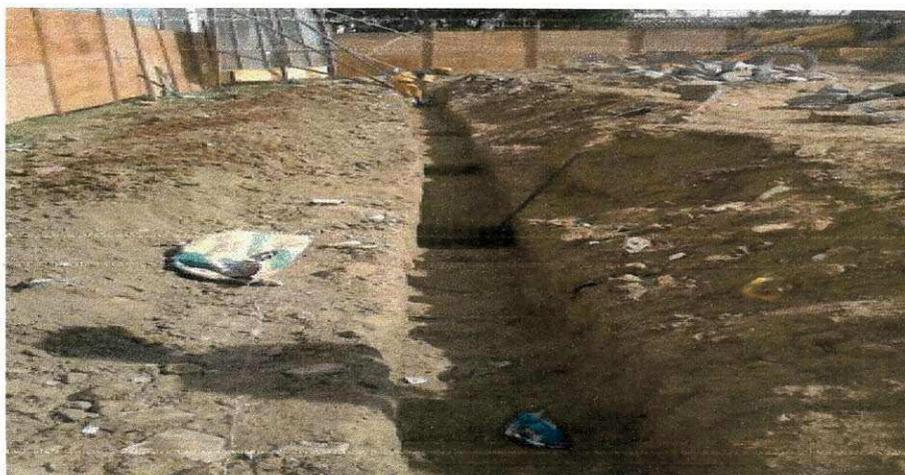
Figura 7 - Escavação de vala para fundação do novo muro.

A escavação de vala (Figura 7) foi executada para construção da estrutura de fundação do novo muro da escola.

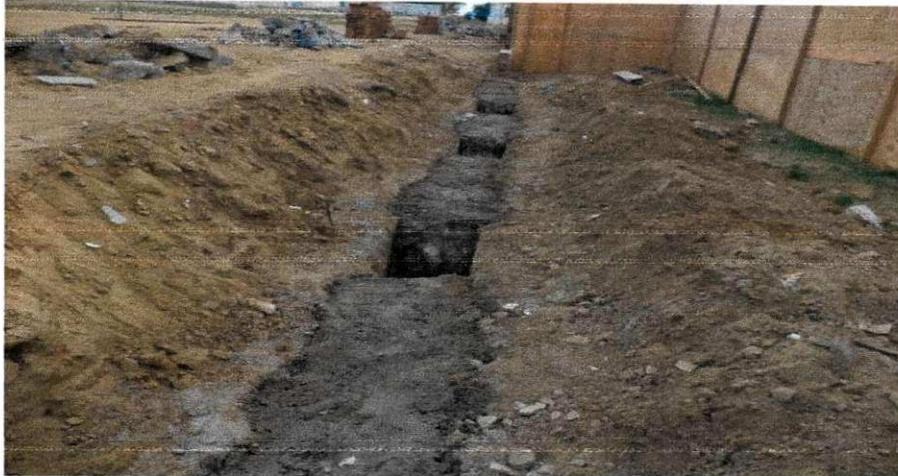
Figura 8 - Alvenaria em pedra rachão.

Para execução do muro foi executado uma alvenaria de embasamento (Figura 8) com a utilização de pedra rachão para fundação do muro.

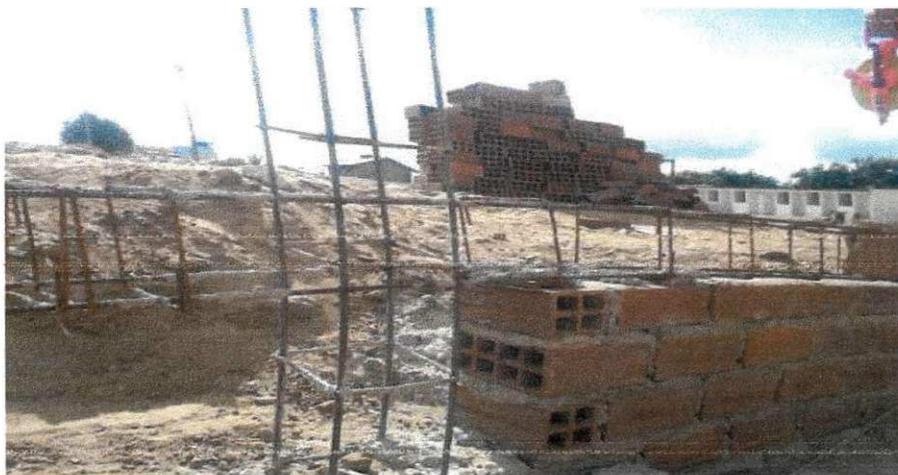
Figura 9 - Alvenaria de nivelamento e armadura do pilar e da cinta inferior.

A Figura 9 mostra a execução da alvenaria de nivelamento do muro e a montagem da armadura do pilar e da cinta inferior para a execução do mesmo.

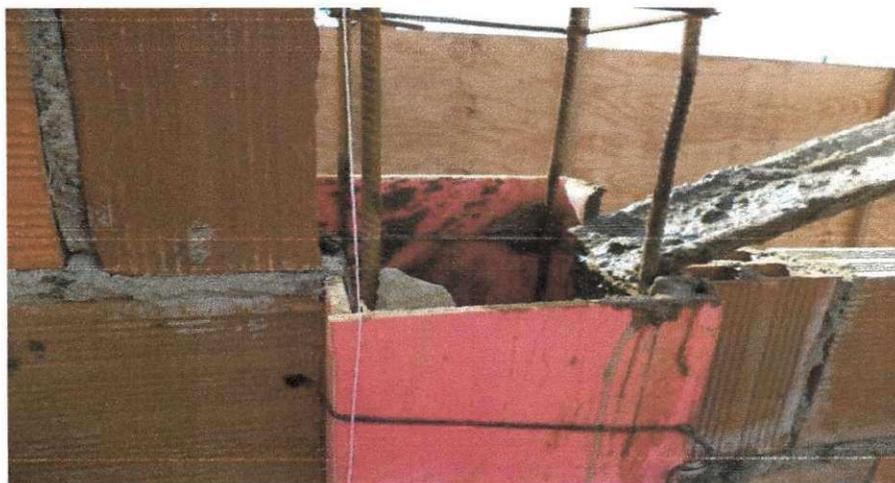
Figura 10 - Lançamento de concreto no pilar do muro.

A Figura 10 exibi o lançamento de concretos para realização dos pilares do novo muro da escola.

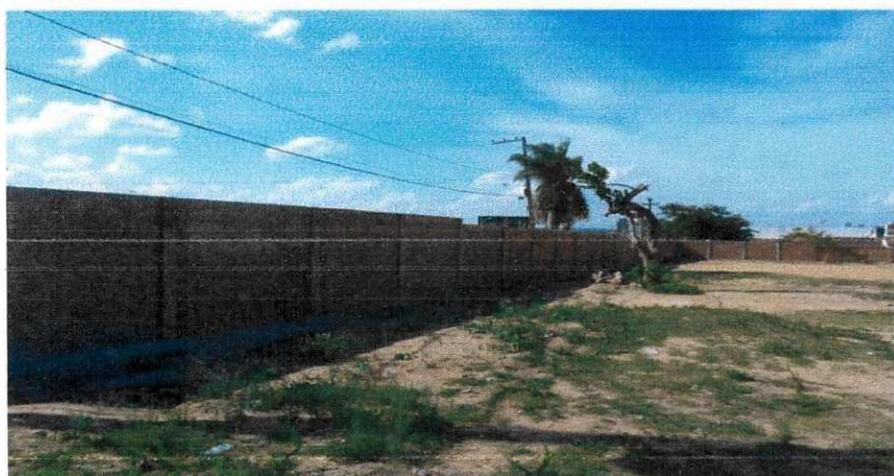
Figura 11 - Levantamento de alvenaria do muro.

A construção do novo muro da escola (Figura 11) foi executado na parte externa da escola.

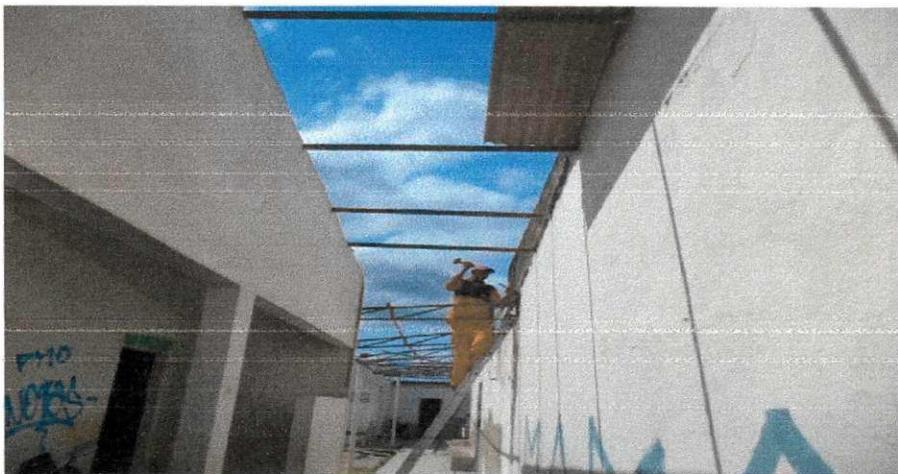
Figura 13 - Demolição das telhas onduladas e estruturas metálicas das telhas ondulares.

A demolição das telhas onduladas e da sua estrutura metálica (Figura 13) foi realizada para execução de nova estrutura de cobertura na parte externa dos blocos para o acesso aos banheiros.

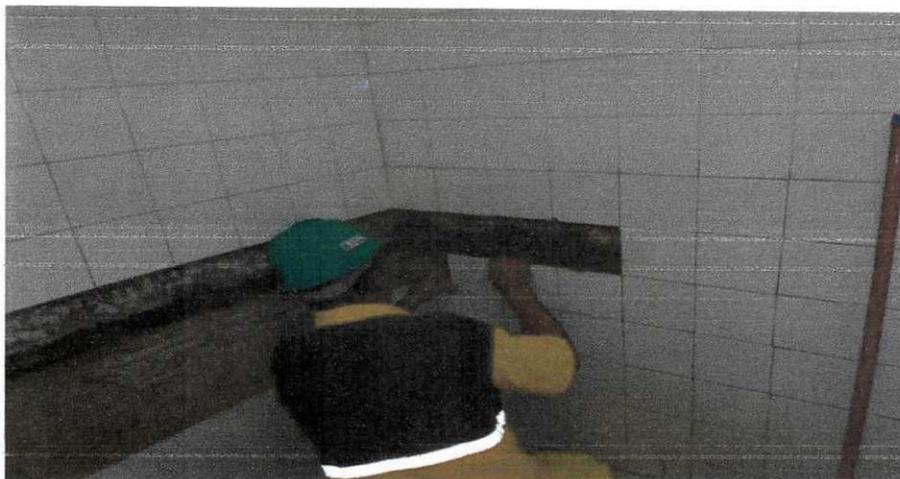
Figura 16 - Assentamento de revestimento cerâmico na cozinha.

A Figura 16 apresenta o assentamento do revestimento cerâmico da cozinha posteriormente à retirada de prateleira de concreto, para completa o painel da cozinha.

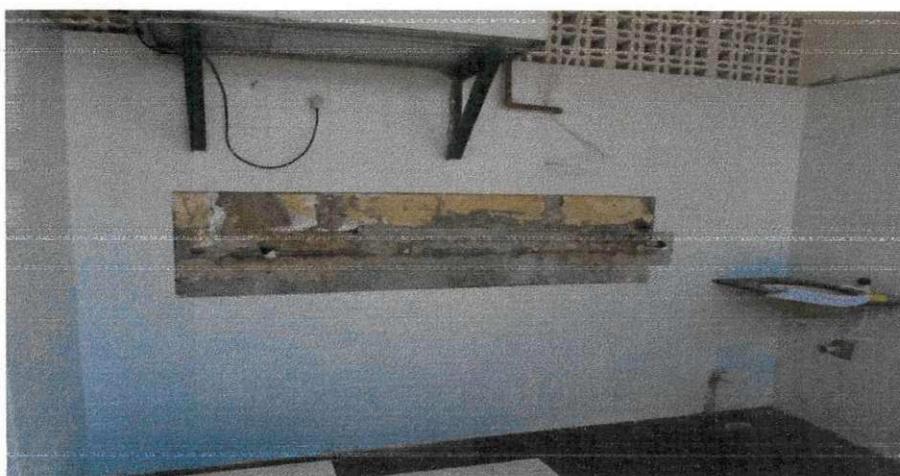
Figura 17 - Assentamento de revestimento cerâmico nos painéis do bebedouro.

Para a padronização da área do bebedouro (Figura 17) foi feito assentamento de revestimento cerâmico nos painéis do mesmo.

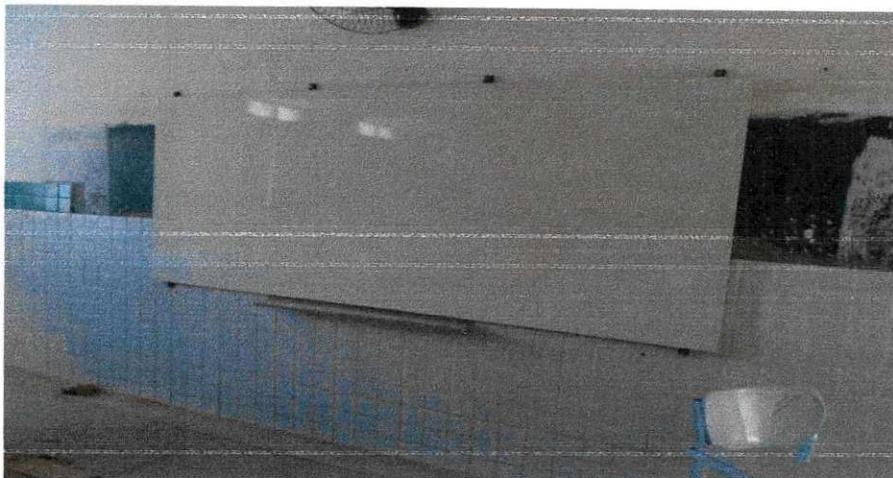
Figura 18 - Retirada e colocação de quadros novos.

Para padronização das salas de aulas das escolas estaduais foi realizado a retirada e recolocação de novos quadros (Figura 18).

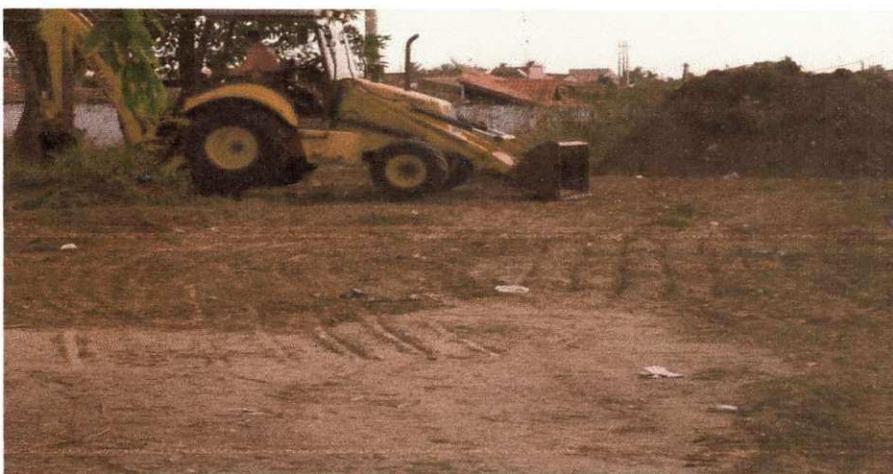
Figura 19 - Limpeza mecanizada na área externa da escola.

A Figura 19 mostra a execução da limpeza na área externa da escola onde havia presença de vegetação espessa e resíduo de lixo nessa região.

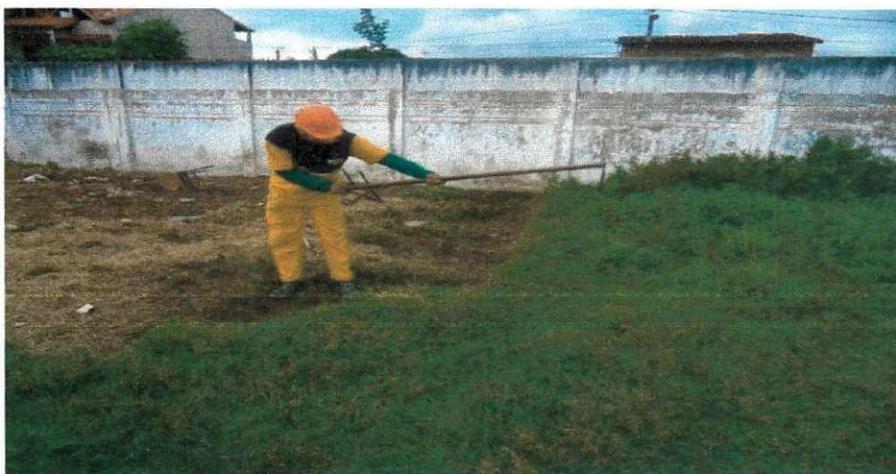
Figura 20 - Limpeza manual área externa da escola.

A Figura 20 mostra a execução da limpeza manual na área externa da escola onde havia presença de vegetação espessa.

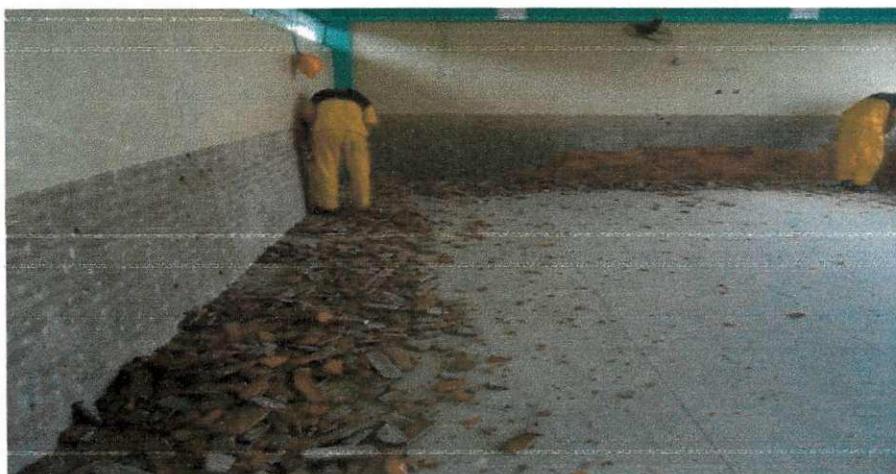
Figura 21 - Demolição de revestimento cerâmico das salas de aulas.

Com finalidade de padronização das salas de aulas das escolas estaduais foi executado a demolição do revestimento cerâmico (Figura 21) existente na escola.

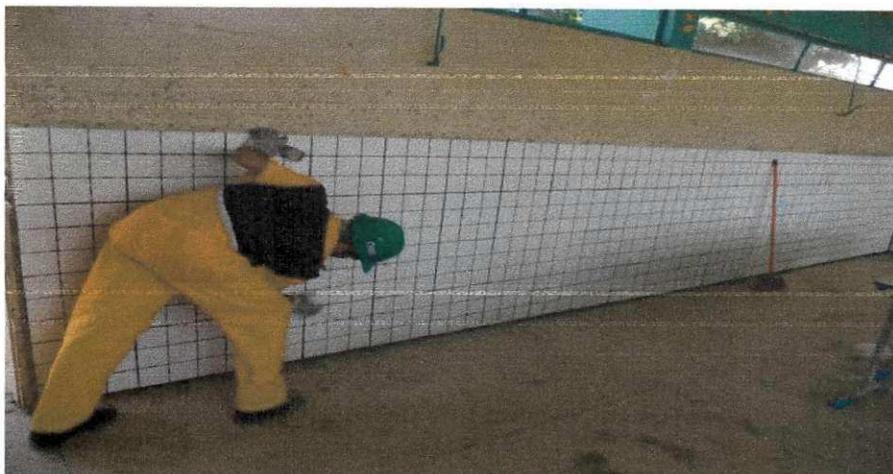
Figura 22 - Assentamento de revestimento cerâmico nas salas de aulas.

A Figura 22 mostra a aplicação do revestimento cerâmico nas salas de aulas com finalidade de padronização das salas de aulas.

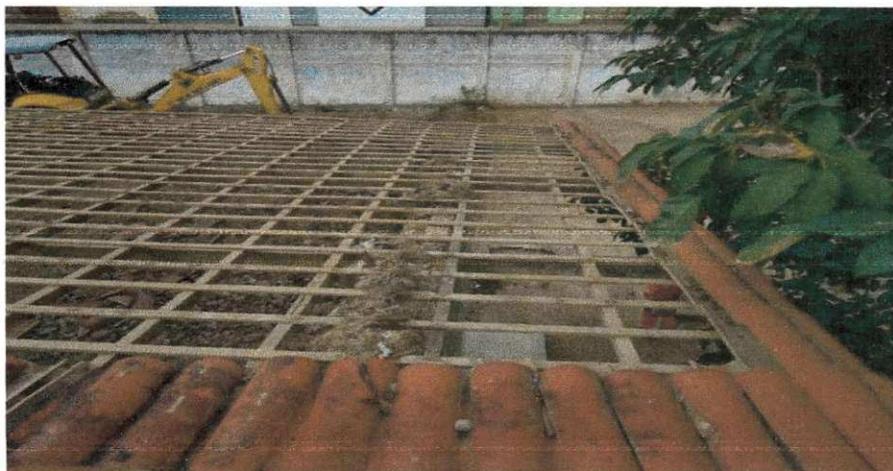
Figura 23 - Demolição de telhas cerâmicas para recuperação do madeiramento do telhado.

Com finalidade da recuperação do telhado (Figura 23) foi realizada a demolição das telhas cerâmica.

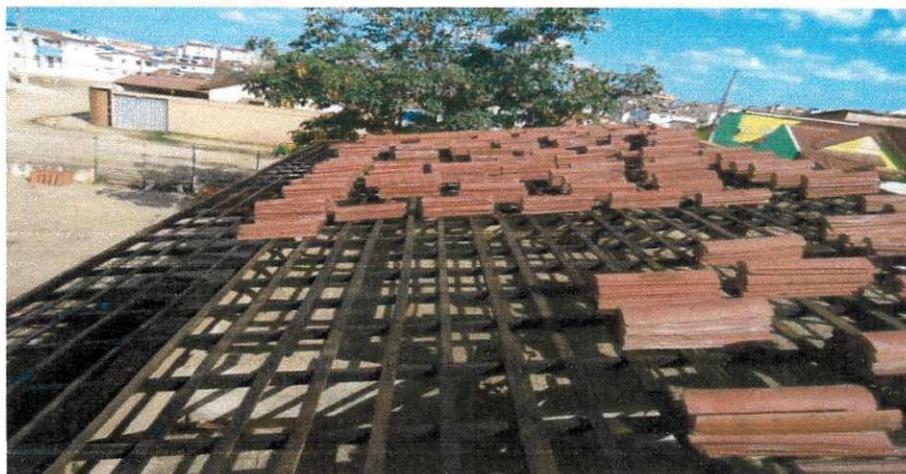
Figura 25 - Impermeabilização do madeiramento do telhado.

Em seguida foi realizada a impermeabilização do madeiramento (Figura 25) com finalidade de aumentar a sua vida útil.

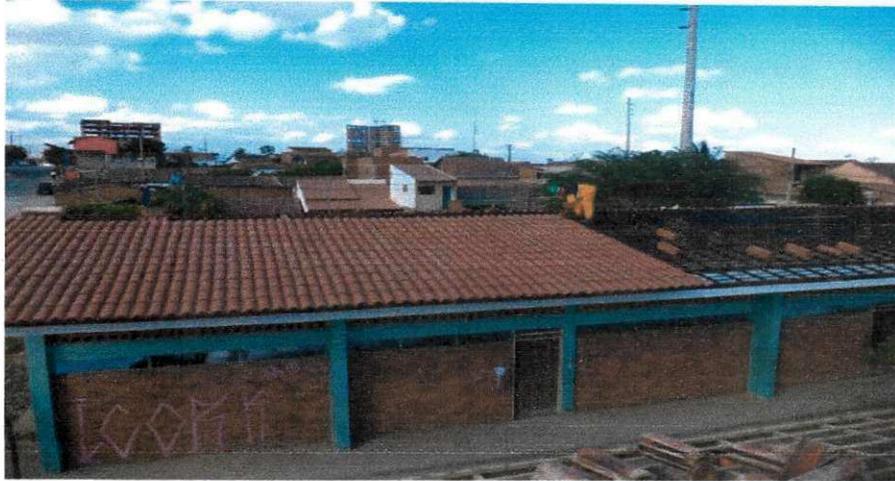
Figura 26 - Colocação de telhas cerâmicas e de cumeeira.

Imediatamente foi posicionado novas telhas cerâmica e cumeeira (Figura 26) assim renovando a cobertura da escola.

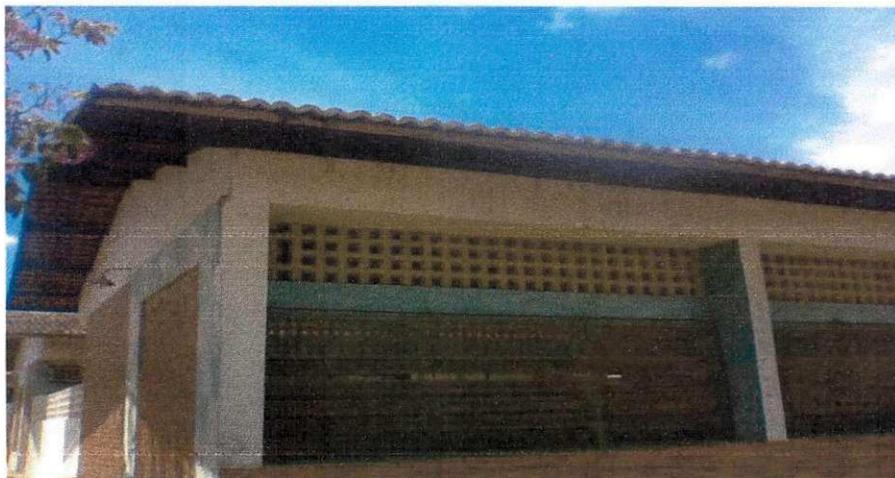
Figura 27 - Execução de beire bico no acabamento das telhas cerâmicas.

Para finalizar a cobertura foi realizado o acabamento na mesma, com a execução do beire bico (Figura 27).

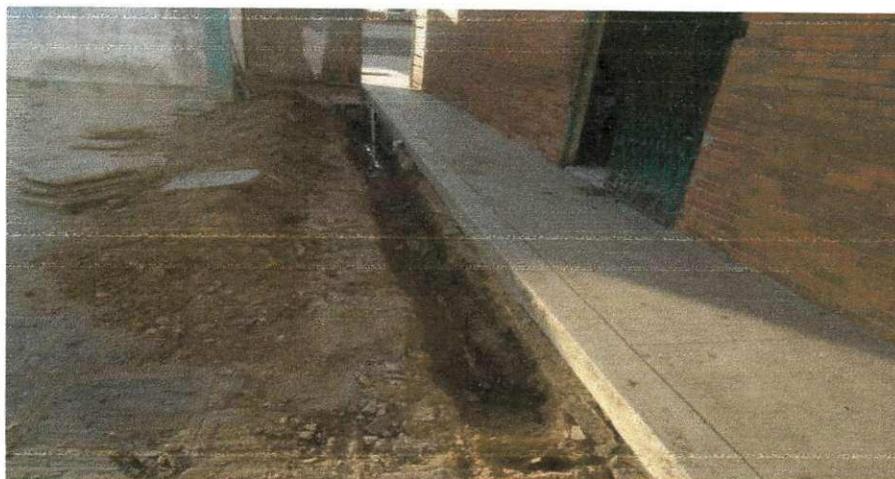
Figura 30 - Escavação para troca de tubulação danificada da cozinha.

A Figura 30 mostra a escavação e demolição do piso de pedra rachinha para recuperação da tubulação de esgoto da cozinha.

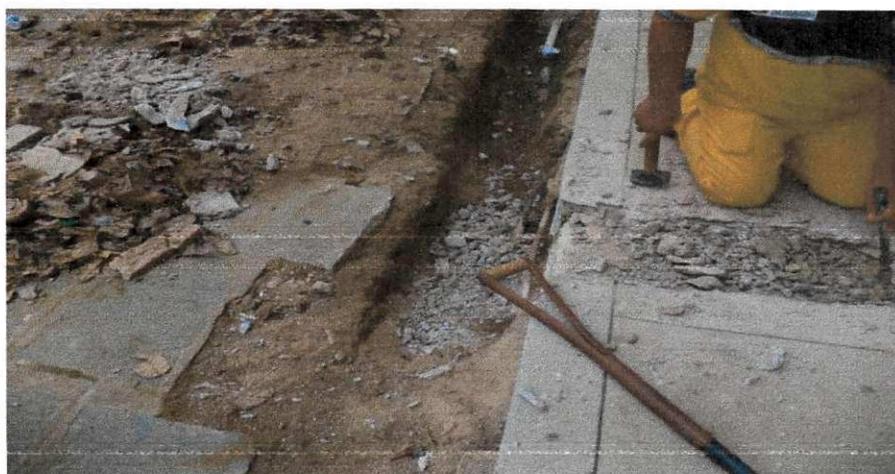
Figura 31 - Demolição de piso de alta resistência para troca de tubulação danificada.

Para obter a recuperação da tubulação de esgoto da cozinha foi necessária a demolição do piso de alta resistência (Figura 31).

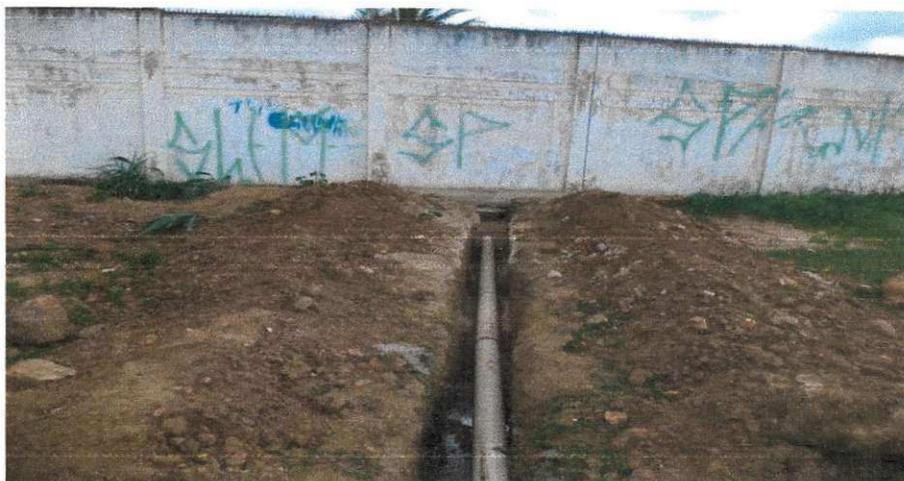
Figura 32 - Recuperação da tubulação de esgoto.

A Figura 32 mostra a troca da tubulação de esgoto para recuperação do sistema de esgoto da escola.

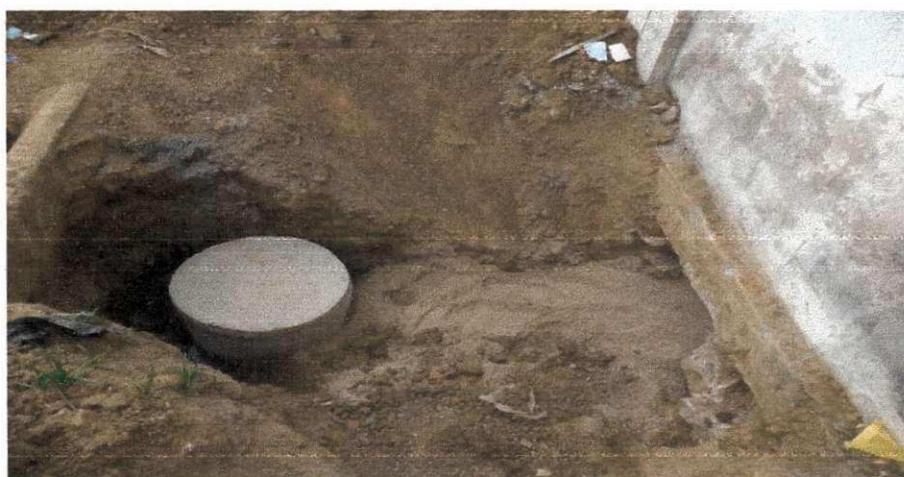
Figura 33 - Caixa de passagem da escola para caixa de esgoto da rua.

A fim de obter um melhor funcionamento da rede de esgoto foi instalada uma caixa de passagem (Figura 33) a qual não existia essa ligação para a caixa de passagem da rua.

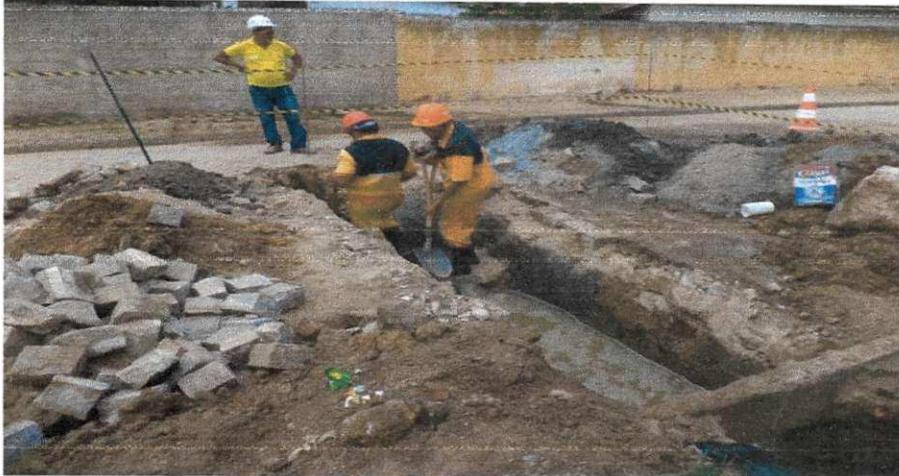
Figura 34 - Retirada de paralelepípedo e escavação para recuperação da tubulação.

A Figura 34 mostra a retirada de paralelepípedo e escavação para recuperação da rede de esgoto da escola para a caixa de passagem da rua.

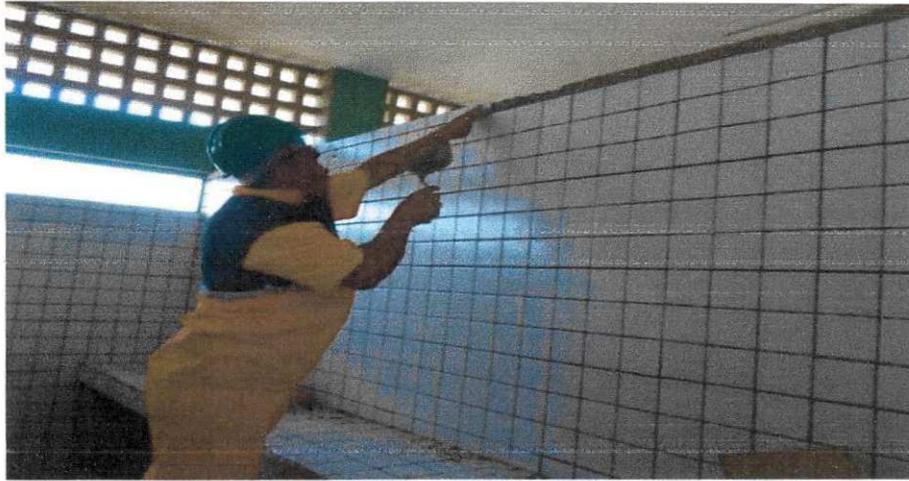
Figura 38 - Assentamento de revestimento cerâmico da cozinha.

A Figura 38 mostra o assentamento do revestimento cerâmico na área da cozinha.

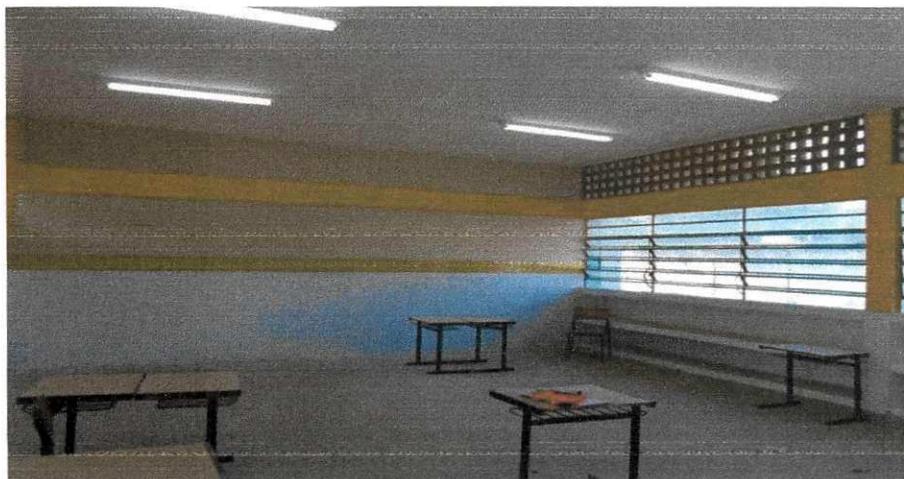
Figura 40 - Colocação de calhas elétricas novas nas salas de aulas.

Conseqüentemente a Figura 40 apresenta a colocação das calhas nas salas da escola.

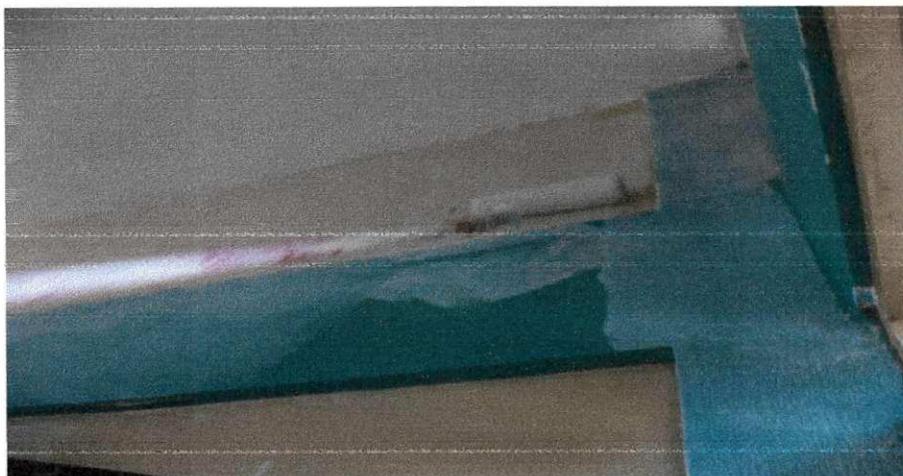
Figura 41 - Aplicação do fundo selador.

Para receber a pintura as paredes foram preparadas com a aplicação do fundo selador (Figura 41) para selar e uniformizar a absorção das superfícies com intuito de receber outras camadas.

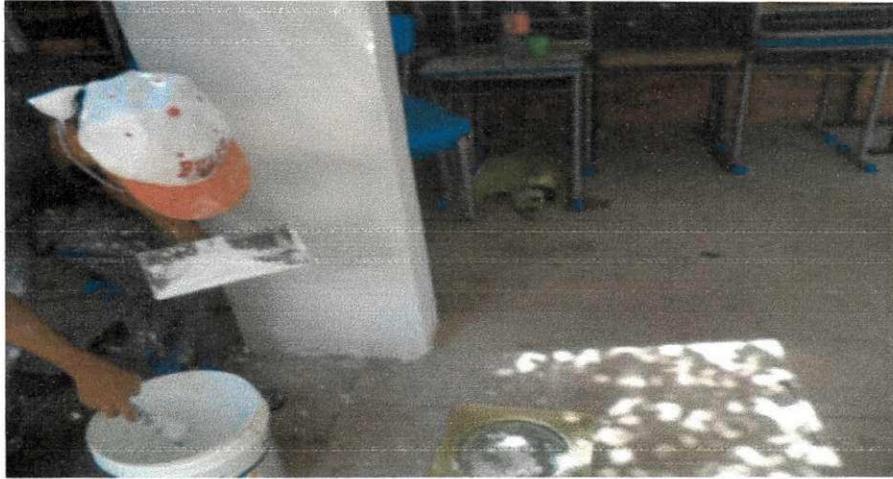
Figura 42 - Aplicação de massa corrida.

Após a preparação das paredes com o fundo selador foi aplicado o emassamento na mesma região (Figura 42), em seguida foi realizado o lixamento para espera do revestimento de acabamento.

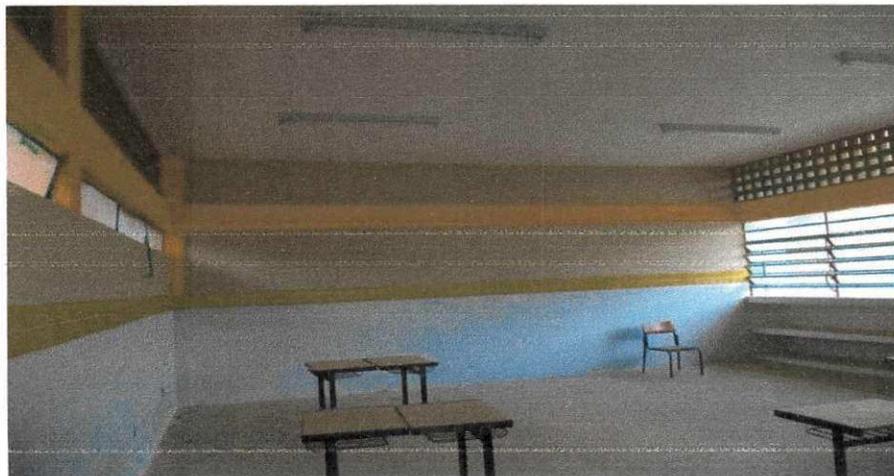
Figura 43 - Pintura da sala de aula.

Após o preparo da superfície as paredes já estavam prontas para receber a camada de acabamento, a pintura (Figura 43) nas salas de aulas.

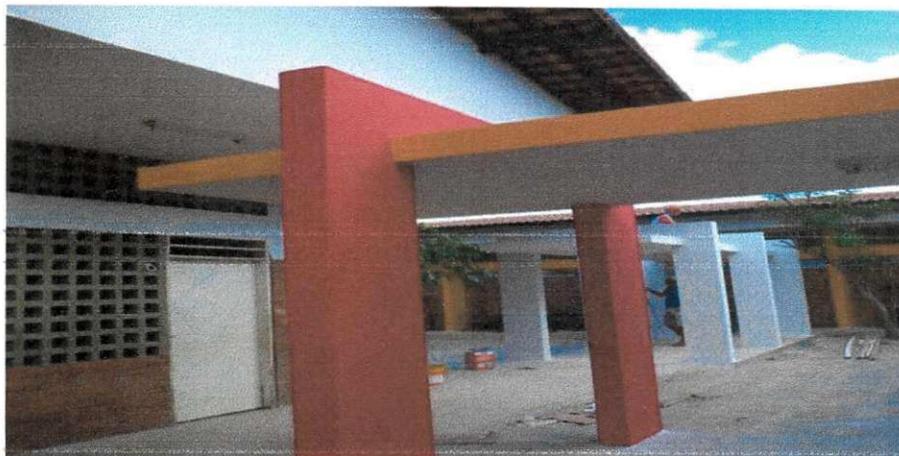
Figura 44 - Pintura da passarela de acesso aos blocos.

Igualmente as salas de aulas a área externa recebeu o preparo da superfície das paredes, ficando prontas para receber a camada de acabamento e a pintura (Figura 44). A escolha de cores foi determinada por um projeto feita pela Arquiteta da SUPLAN.

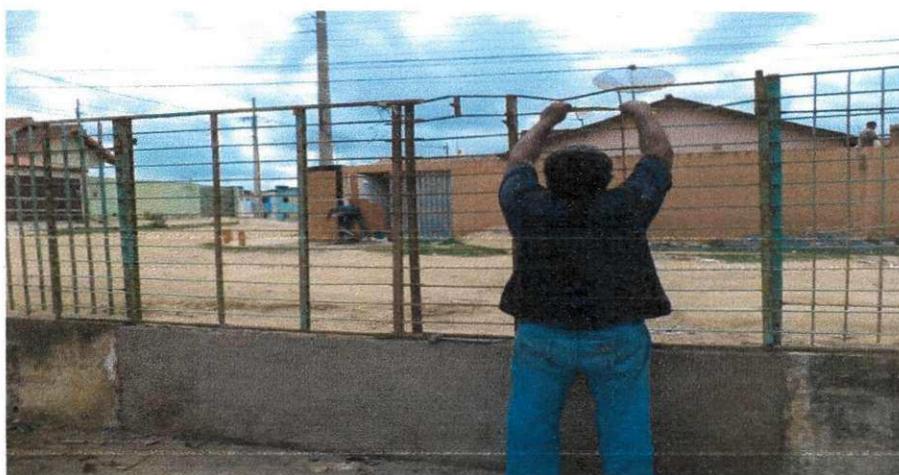
Figura 45 - Recuperação de esquadrias metálicas.

A Figura 45 apresenta a recuperação de esquadria metálica realizada no muro de entrada da escola.

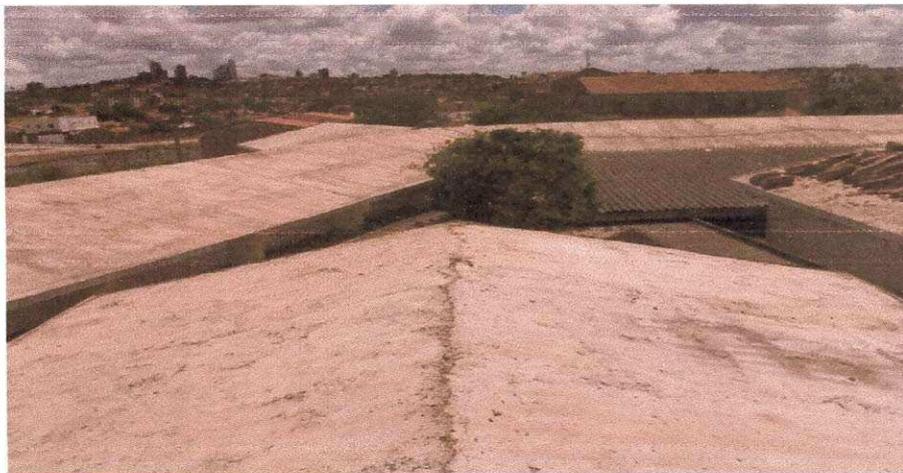
Figura 47 - Demolição de telhas cerâmicas.

Para recuperação da cobertura da escola foi executada a demolição das telhas cerâmicas (Figura 47) para realizar a impermeabilização a da laje da escola.

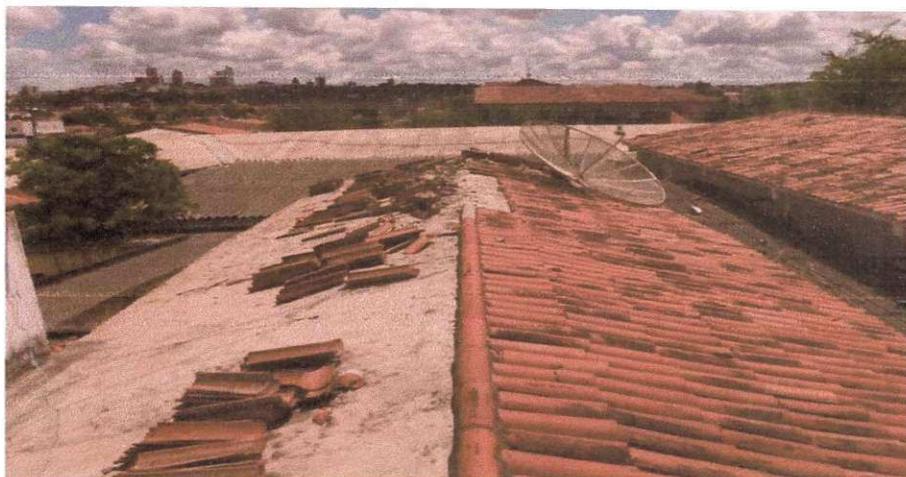
Figura 48 - Demolição da cumeeira cerâmica.

Para obter essa recuperação da cobertura foi executada a demolição da cumeeira cerâmica (Figura 48).

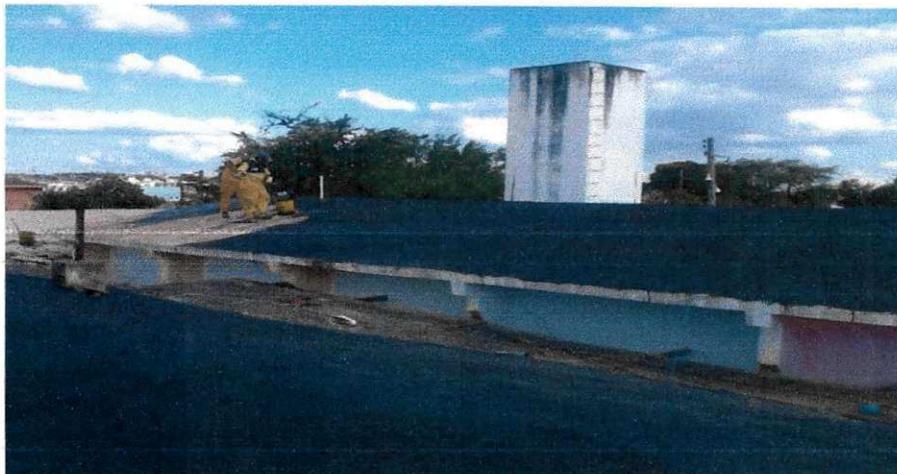
Figura 50 - Impermeabilização com frio asfáltico nas lajes.

Após a demolição das telhas cerâmicas foi executado a impermeabilização da laje da escola (Figura 50), objetivando proteger a edificação de inúmeros problemas patológicos que poderão surgir com infiltração de água.

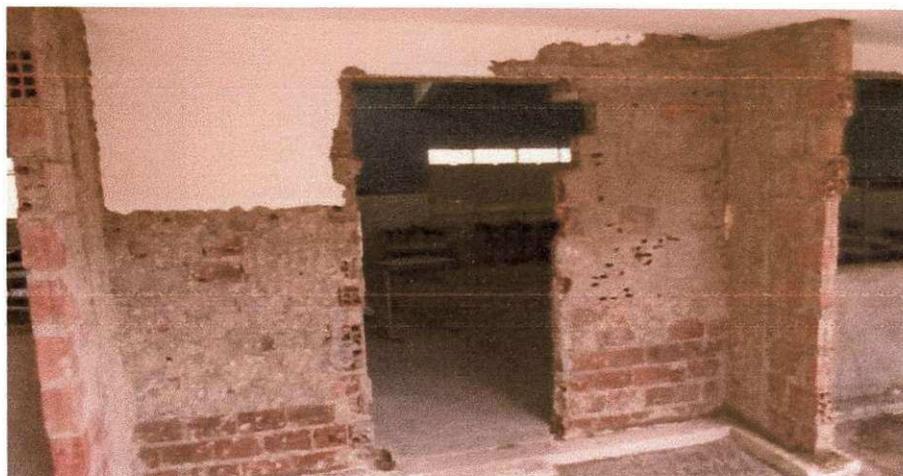
Figura 52 - Retirado do conjunto das portas- padronização para acessibilidade.

Para adequação á acessibilidade a escola foi retirada o conjunto de porta (Figura 52), barreira arquitetônica impedindo o acesso num ambiente.

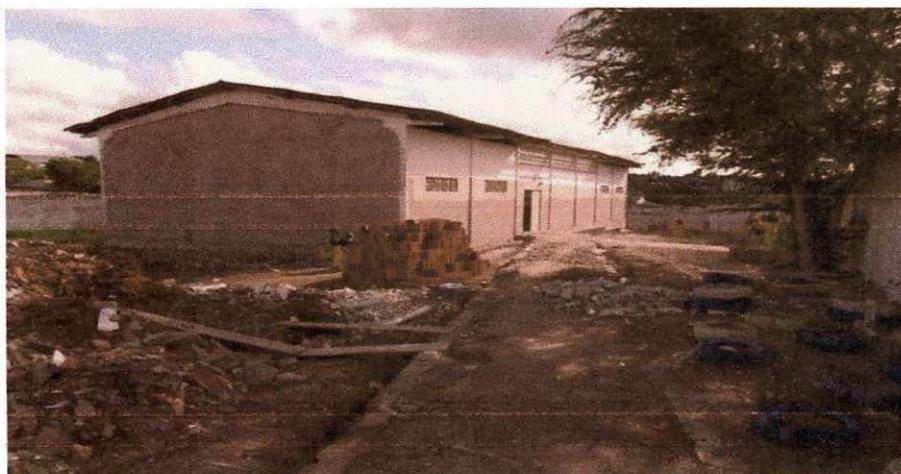
Figura 53 - Demolição do piso da passarela de acesso ao bloco.

A Figura 53 mostra a demolição do piso da passarela, para adequação a acessibilidade por esta fora de padrão com inclinação irregular.

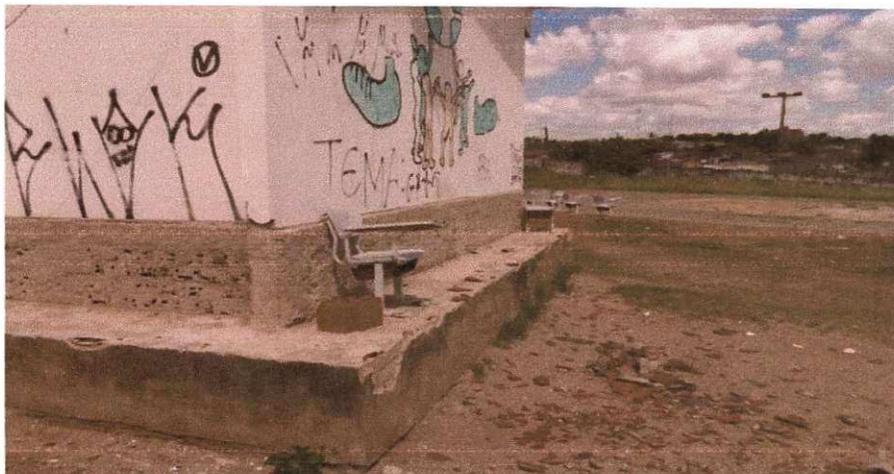
As calçadas ao redor do bloco apresentaram desgaste e alguma parte nem existia, com isso foi executado a demolição do piso da calçada (Figura 54) para adequação da calçada.

Figura 54 - Demolição do piso da calçada ao redor do bloco.

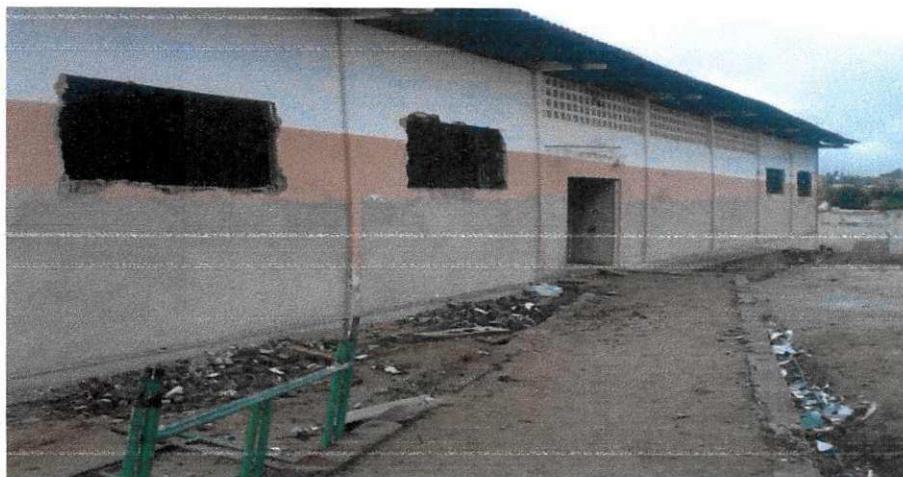
Para uma melhor ventilação e iluminação nas salas de aulas foram abertas janelas, ocorrendo a demolição de alvenaria (Figura 56) para implantação dessas, obedecendo a padronizada da escola.

Figura 56 - Demolição de alvenaria para abertura de janela.

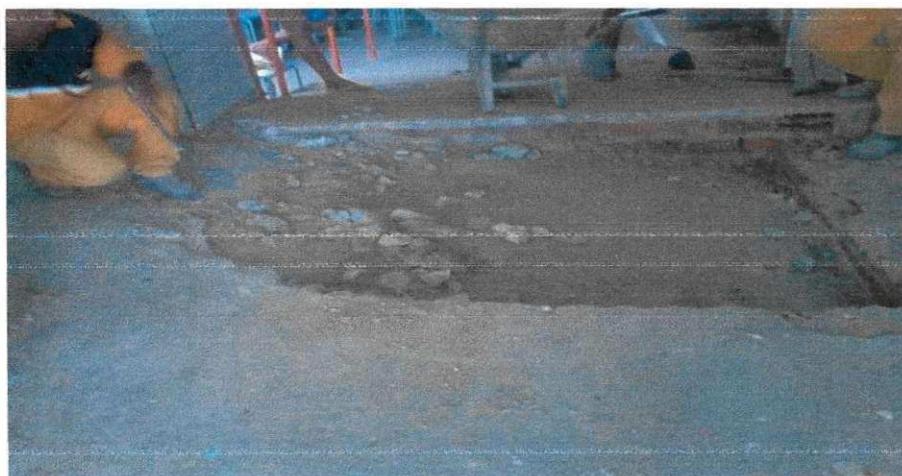
A Figura 57 mostra a adequação da rampa de entrada para o projeto de acessibilidade, onde as inclinações das rampas de acesso a escolas são inapropriadas.

Figura 57 - Demolição da rampa de entrada para projeto de acessibilidade.

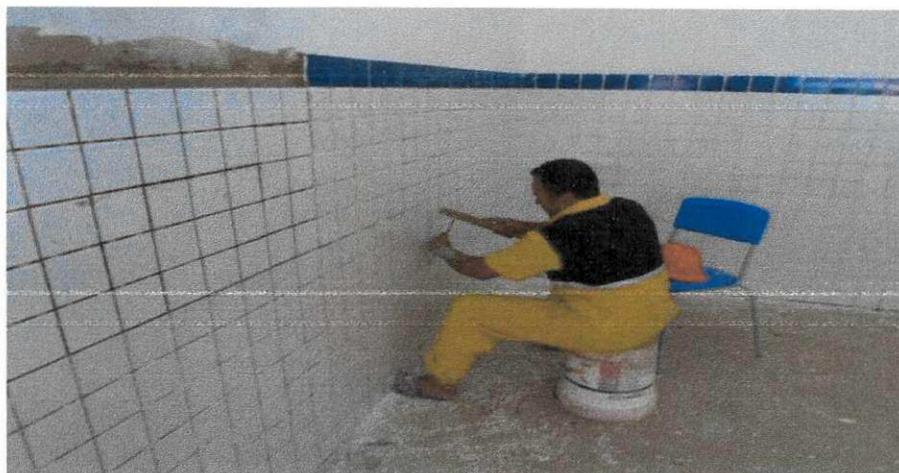
A Figura 58 mostra a retirada de rejunte das salas de aula para nova aplicação de rejunte no revestimento cerâmico.

Figura 58 - Retirada de rejunte.

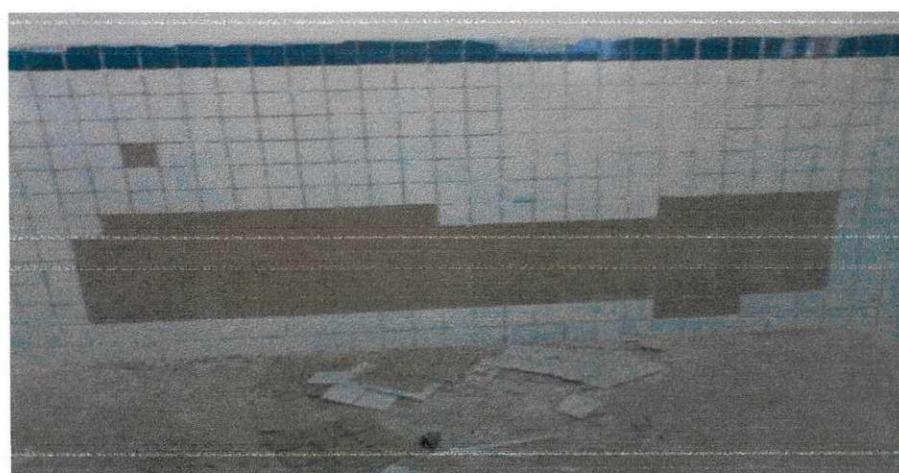
Como a retirada do rejunte verificou que alguns revestimentos cerâmicos encontravam despendidos. Nestes locais houve a demolição do revestimento (Figura 59), para posterior substituição.

Figura 59 - Demolição de revestimento cerâmico.

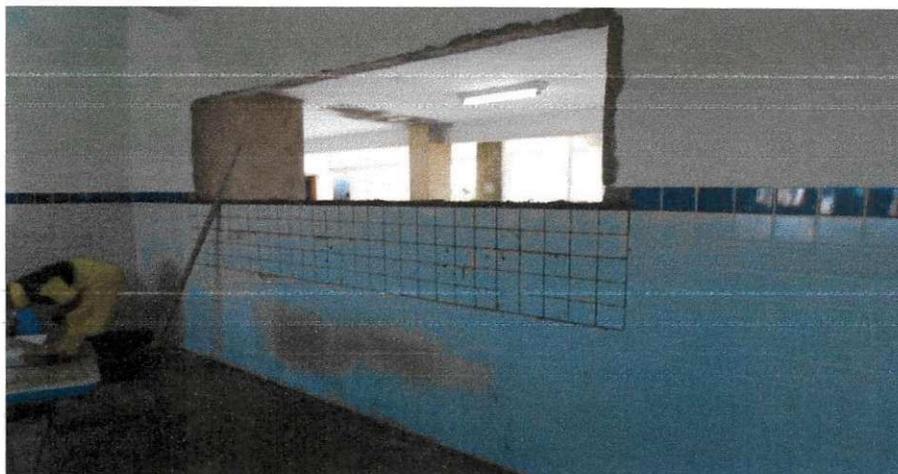
A Figura 60 mostra o assentamento do revestimento cerâmico em locais onde se houve necessidade.

Figura 60 - Assentamento de revestimento cerâmico.

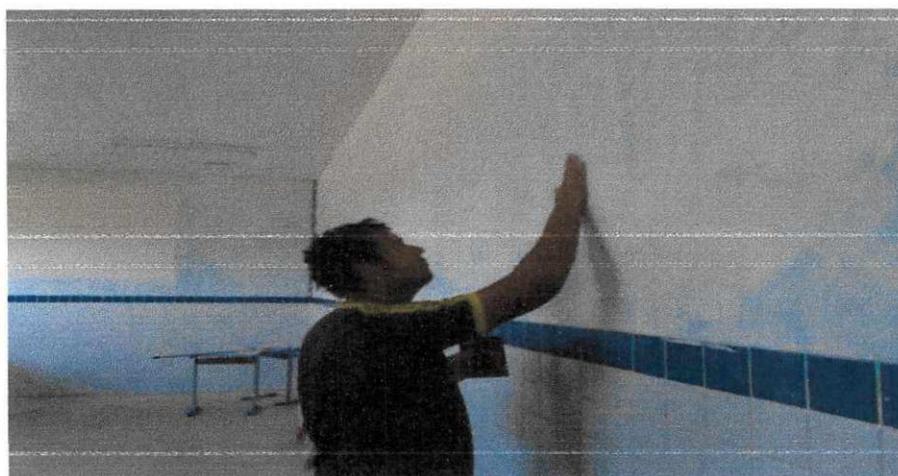
Para receber a pintura as paredes foram preparadas com a aplicação do fundo selador e emassamento para espera do revestimento de acabamento a pintura (Figura 61).

Figura 61 - Preparação dos painéis para pintura.

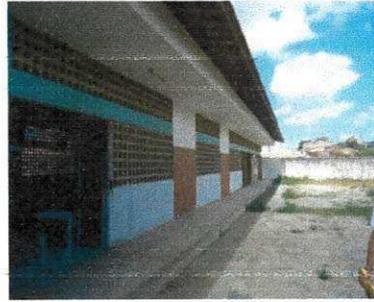
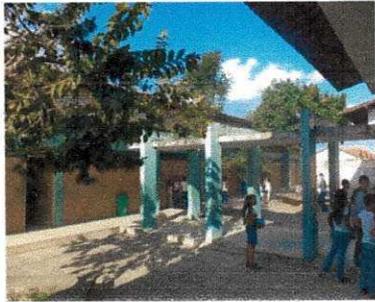
ÁREA INTERNA

PAREDES INTERNAS			
Paredes em alvenaria cerâmica com revestimento de reboco e pintura. Em muitos pontos há revestimento cerâmico com uma altura de 1,05 m peças de 6 x 20 cm, em alguns pontos danificada. Pintura com sinais de desgaste, infiltração por capilaridade e por falta impermeabilização da laje. Pintura e revestimento cerâmico manchados com marcas de canetas/pincéis. Recomendado a recomposição pontual do reboco, preferencialmente usando aditivos específicos; raspagem da pintura, aplicação de fundo preparador, emassamento e pintura acrílica; e demolição de todos os revestimentos cerâmicos.			
ESQUADRIAS			
Portões de acesso metálico, enferrujados e com dificuldade de abertura; janelas em basculantes em metal e vidro com presença de grades metálicas em toda sua maioria e elementos vazados; Portas de abrir em madeira pintada. As janelas estão deterioradas com vários vidros quebrados. As portas estão danificadas, empenada, com problemas nas fechaduras e na pintura. As grades estão enferrujadas. Recomendado a troca dos portões de acesso; recuperação e substituição das portas e substituição dos vidros quebrados. Recuperação das grades de ferro.
