**UNIVERSIDADE FEDERAL DE CAMPINA GRANDE  
CENTRO DE TECNOLOGIA E RECURSOS NATURAIS  
UNIDADE ACADÊMICA DE ENGENHARIA CIVIL**

**ANÁLISE DO ESTADO DE DEGRADAÇÃO DO MUSEU HISTÓRICO E  
GEOGRÁFICO DE CAMPINA GRANDE**

**2019**

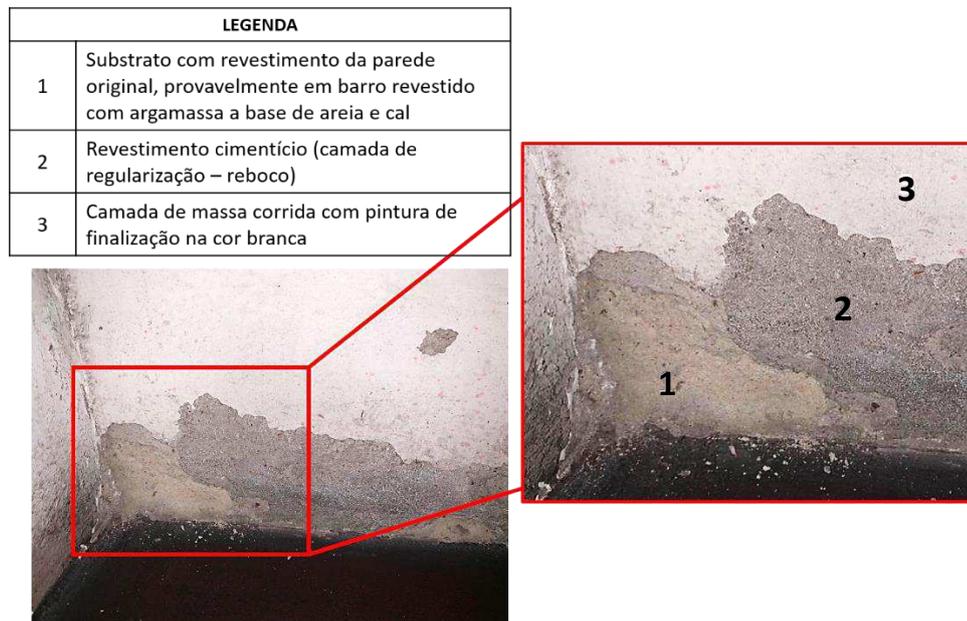
Observa-se também que o revestimento utilizado inicialmente nas prováveis paredes de taipa de pilão são a base de cal e areia. Porém na Figura 25 observa-se camadas corretivas de diferentes tipos de revestimento – argamassado e massa corrida -, principalmente o cimentício, que não era utilizado no período de construção (1812-1814), uma vez o Cimento Portland só foi descoberto em 1824.

Figura 25 - Diferentes tipos de revestimentos nas paredes do ambiente 4. FONTE: ACERVO PESSOAL, 2019.

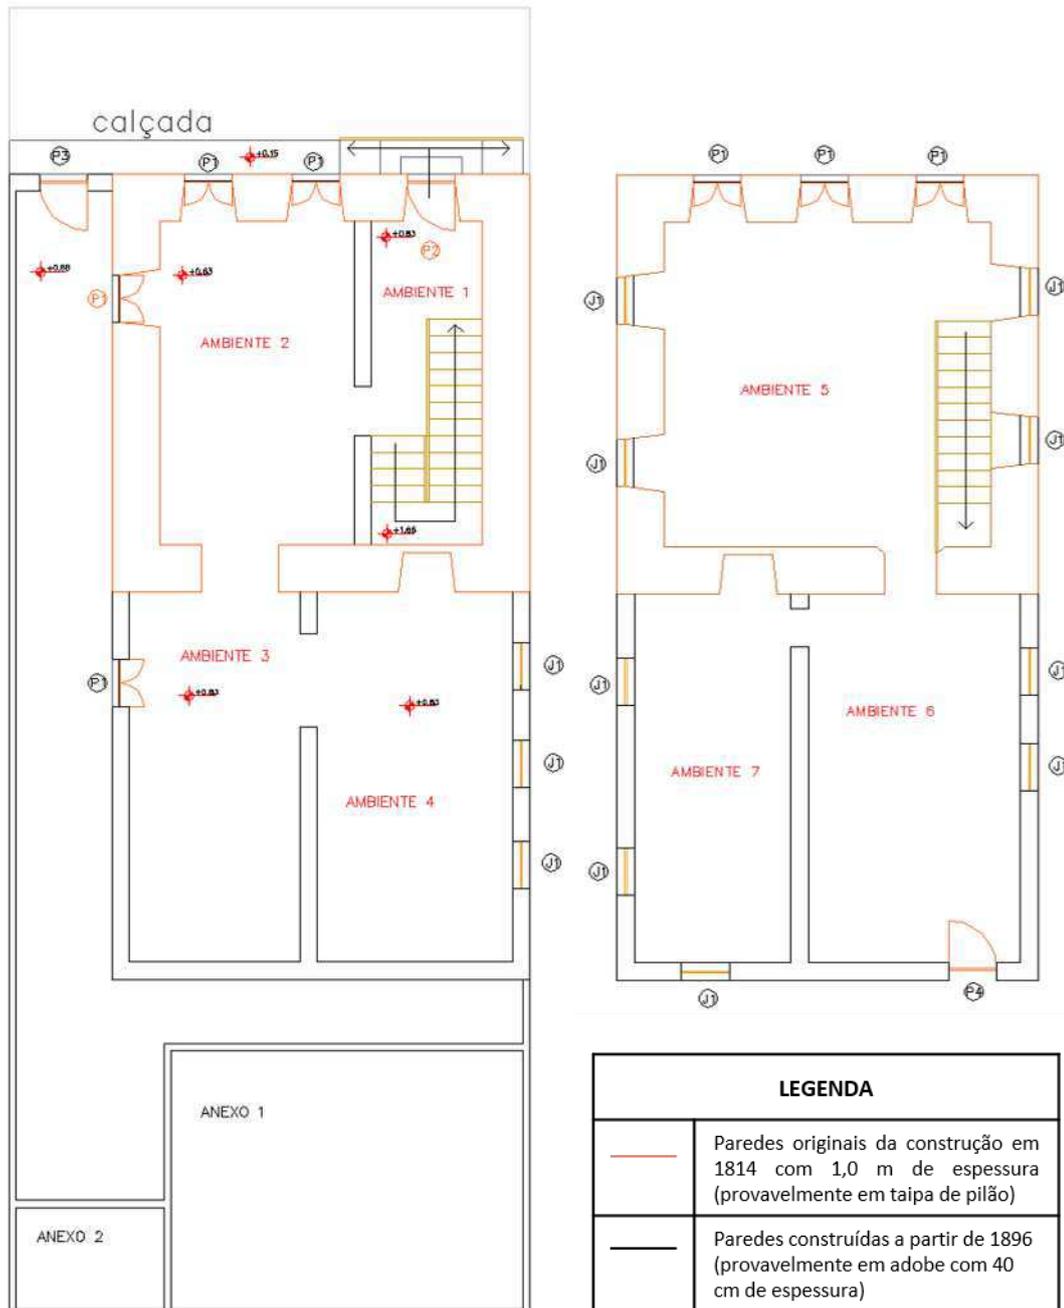
- a) Levantamento das paredes (espessura de 40 cm) dos ambientes 3,4,6 e 7 (Figura 26);
- b) Levantamento da parede divisória entre os ambientes 1 e 2 (Figura 26);
- c) Abertura de pelo menos 4 vãos (3 portas no pavimento térreo e mais uma no pavimento superior);
- d) Instalação de uma escada interna (Figura 27);
- e) Aplicação de revestimento com base cimentícia, provavelmente uma camada de regularização (reboco);
- f) Aplicação de massa corrida e pintura.

Figura 26 - Apresentação das paredes originais e acrescentadas na edificação. FONTE: PRÓPRIA, 2019.

Verificou-se que essa ruptura não ocorre nas alvenarias com 1,0 m de espessura (possível taipa de pilão), ocorrendo apenas no encontro entre as alvenarias de 40 cm de espessura (possível adobe) e no encontro das mesmas com a alvenaria original da Figura 26. Evidenciando que a ausência de amarração ocorre devido a construção em dois tempos, como abordado hipoteticamente nos itens anteriores. Outro motivo da ausência de fissuração em painéis mais espessos é o fato da rigidez dos mesmos serem maiores, sendo assim, se deformando menor em relação àquela menos espessa.

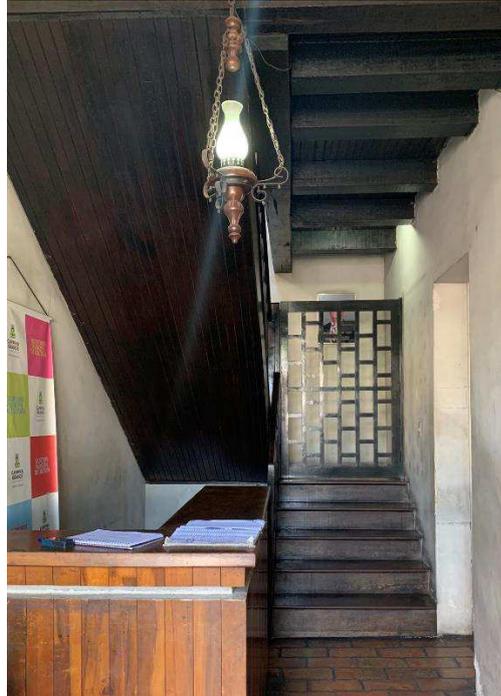
Figura 27 - Vista da escada pelo ambiente 1. FONTE: ACERVO PESSOAL, 2019.

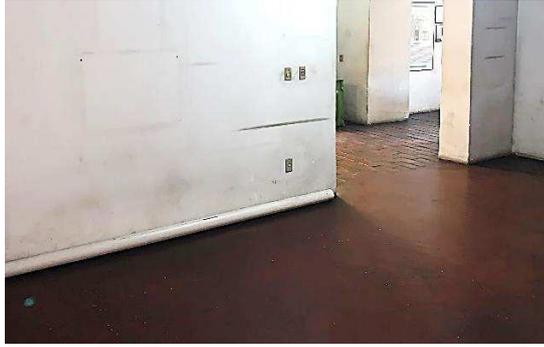
Durante a inspeção observou-se que os pisos do pavimento térreo referente aos ambientes 1,2 e 3 são em ladrilhos de barro cozido, conforme a Figura 28, e o piso do ambiente 4 é em cimento queimado vermelho (Figura 29).

Figura 29 - Piso em cimento queimado vermelho do ambiente 4. FONTE: ACERVO PESSOAL, 2019.

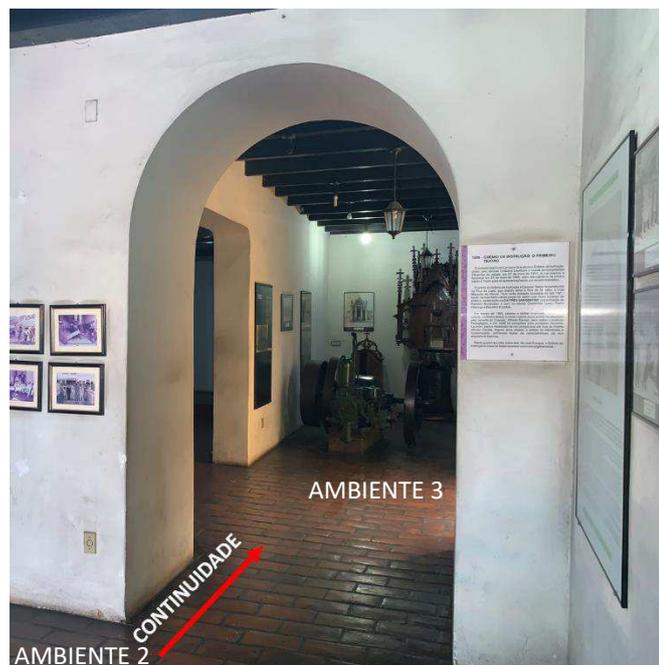
Provavelmente, os ladrilhos foram colocados após a 1ª reforma da edificação, uma vez que os ambientes 3 e 4 não existiam no primeiro momento. Outra característica observada que leva à hipótese abordada é o fato de que se percebe continuidade de instalação dos mesmos na abertura do vão que interliga os ambientes 2 e 3, conforme a Figura 30, justificando a ideia de assentamento apenas após a abertura do vão.

Figura 30 - Continuidade de assentamento no piso referente à abertura do vão que interliga os ambientes 2 e 3. FONTE: ACERVO PESSOAL, 2019.

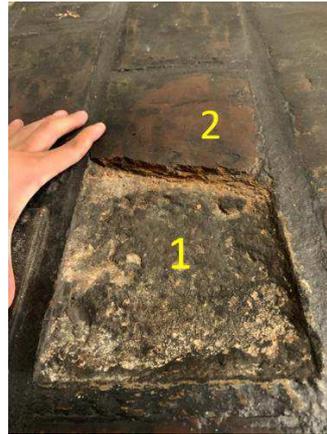
Como também, observa-se na Figura 31, devido ao deslocamento de parte de um ladrilho, o substrato de terra batida, evidenciando que a cadeia pública (originalmente ambientes 1 e 2) possuía o piso seguindo provavelmente o modelo descrito da Figura 22b.

LEGENDA	
1	Substrato provável de terra batida a base de argila, pedra, areia e água com vestígios de argamassa de assentamento
2	Revestimento com ladrilho de barro cozido

Figura 31 - Possíveis materiais do substrato e revestimento do ambiente 2. FONTE: ACERVO PESSOAL, 2019.

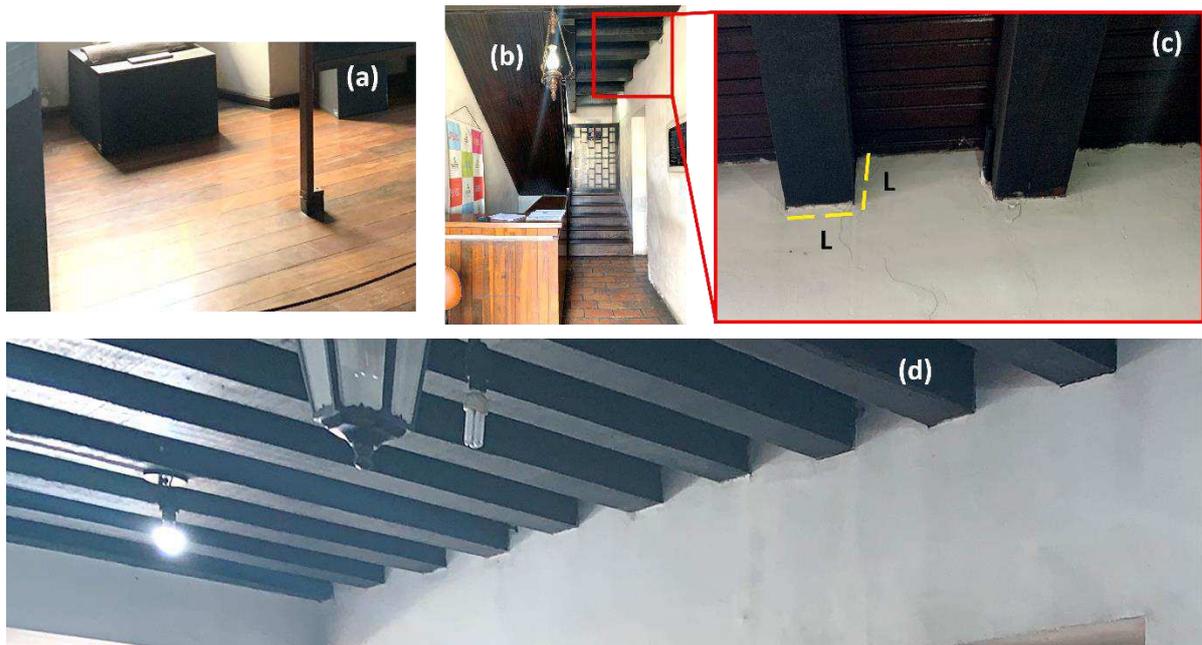
Já no pavimento superior, o piso é em tábuas corridas (Figura 32a) sobre barrotes de seção quadrada, conforme o modelo apresentado na Figura 21. É possível observar que o piso do ambiente 5 está apoiado em barrotes de seção quadrada, onde, através da visão do teto dos ambientes 1 e 2 (estrutura de suporte do piso do ambiente 5), conforme Figuras 32b, 32c e 32d, é possível visualizar a disposição dos barrotes de sustentação das tábuas corridas.

Figura 32 - Piso do pavimento superior referente ao ambiente 5: (a) Piso em tábuas corridas do ambiente 5; (b) Vista do ambiente 1 dos barrotes de sustentação; (c) Relação entre as dimensões dos barrotes (seção quadrada); (d) Vista dos barrotes aparentes no ambiente 2. FONTE: ACERVO PESSOAL, 2019.

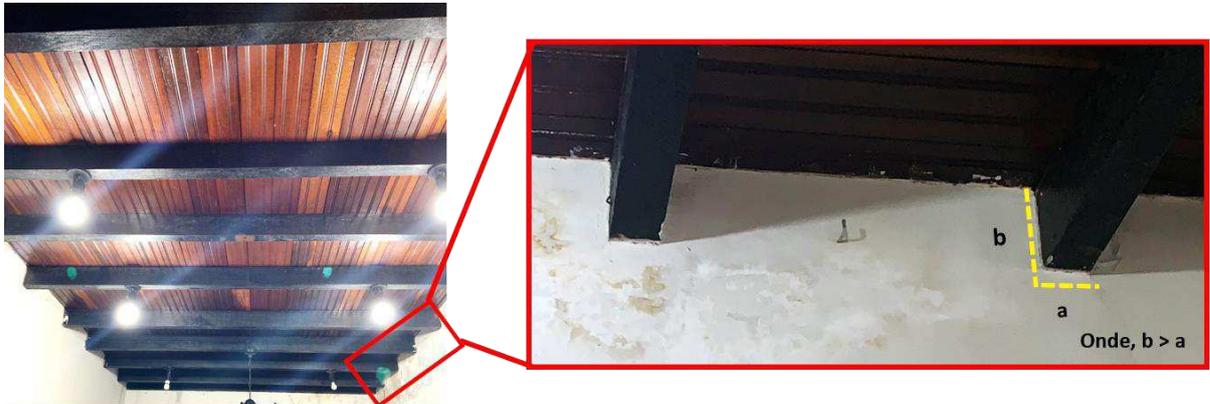
Já o piso dos ambientes 6 e 7, mesmo obedecendo o modelo da Figura 21 (tábua corridas sobre barrotes), possui barrotes de dimensões retangulares, conforme Figura 33, o que implica como sendo mais uma característica de construção em dois tempos devido a utilização de materiais com dimensões distintas dos barrotes de sustentação do piso do ambiente 5, servindo de argumento para a hipótese da ampliação da edificação com os ambientes 3,4,6 e 7.

Figura 33 - Barrotes de sustentação dos pisos dos ambientes 6 e 7 com dimensões retangulares (vista pelo ambiente 3). FONTE: ACERVO PESSOAL, 2019.

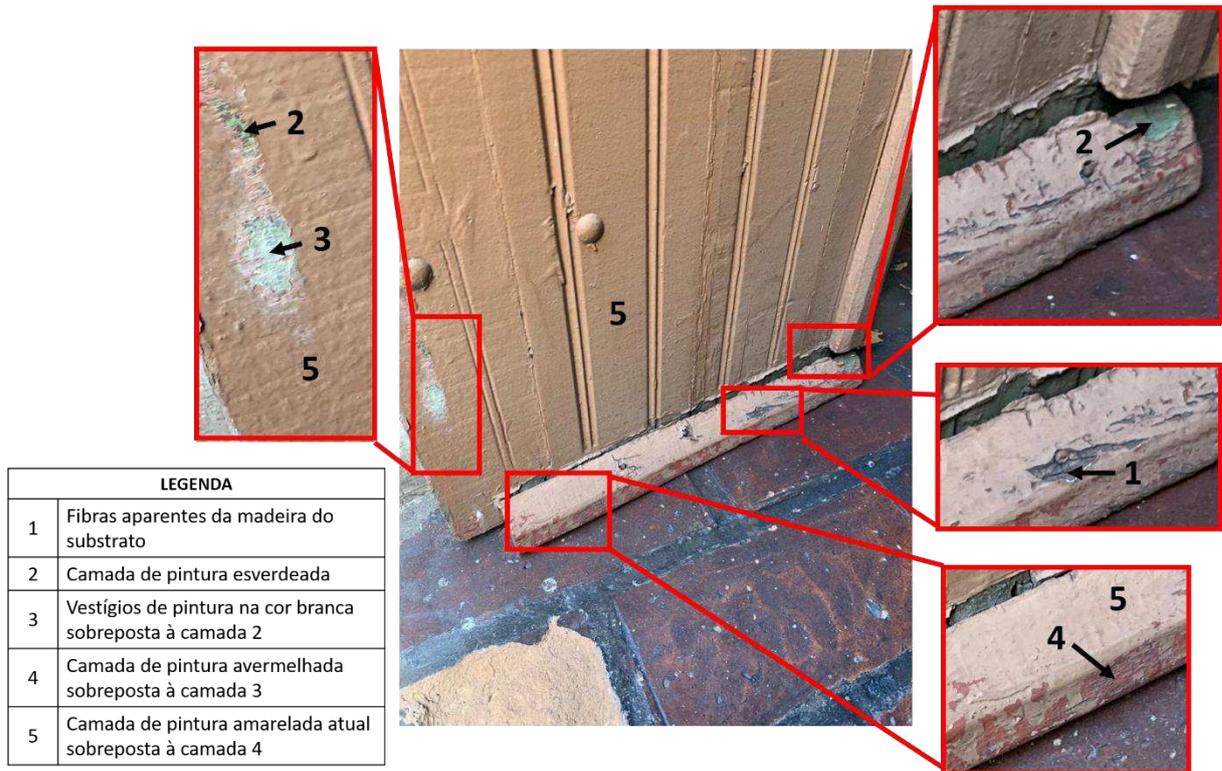
Conforme a inspeção verificou-se que as esquadrias são em formato de régua, como indicado na Figura 19a, e que as mesmas possuem vestígios de diferentes camadas de pinturas, conforme apresentado na Figura 34 abaixo.

Durante a inspeção, verificou-se as camadas de pinturas existentes através da descamação aparente, onde foi possível detectar as probabilidades das ordens de pintura apresentadas na Figura 34, percebendo-se a abertura fibrosa da madeira do substrato, pintura esverdeada, vestígios de tratamento de superfície esbranquiçado, pintura no tom avermelhado e, por fim, a camada atual amarelada, nessa ordem.

Figura 34 - Camadas de pintura da porta do ambiente 2. FONTE: ACERVO PESSOAL, 2019.

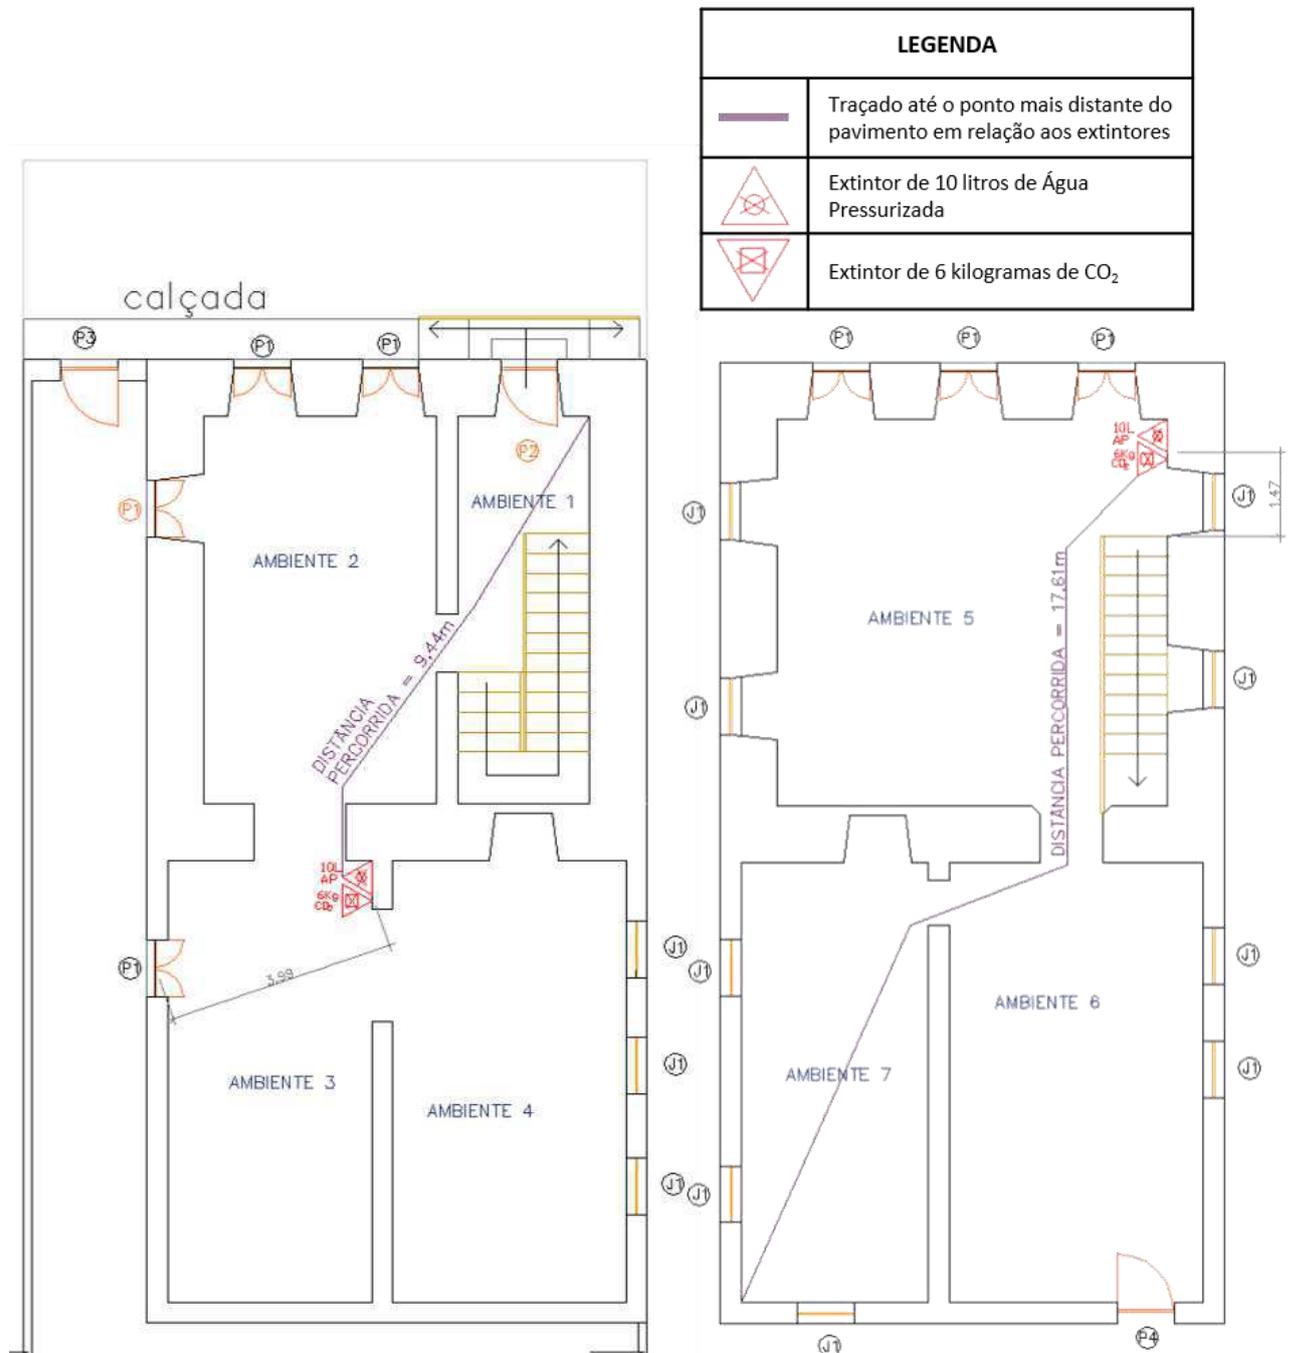
Figura 36 - Posição dos extintores na edificação. FONTE: PRÓPRIA, 2019.

Verificou-se que a edificação possui dois extintores em cada pavimento, localizados no ambiente 3 no térreo e ambiente 5 no pavimento superior, conforme Figura 36, sendo cada um deles de:

Observou-se que os extintores atendem mais de duas classes de incêndio, no caso, as classes A, B e C. E que, conforme a norma NT 007/2013 CBMPB de projetos simplificados, devem possuir extintores de combate à duas classes de incêndio, no mínimo, em cada pavimento, com distâncias máximas de 5,0 m das saídas de emergências (portas e escadas) e de 20,0m até o ponto mais distante em relação aos mesmos (aplicados à edificações de risco médio).

Então, conforme a Figura 36, verificou-se que os extintores do térreo distam 3,99 m da saída mais próxima (ambiente 3) e necessitam de 9,44 m de distância máxima percorrida até o ponto extintor. Já no pavimento superior, os extintores distam 1,47 m da escada (saída vertical) e necessitam de 17,61 m de distância percorrida máxima. Durante a inspeção foi constatado também que as etiquetas dos extintores datam de outubro de 2018 e que possuem validade de 12 meses, estando assim, dentro dos seus prazos de validade.

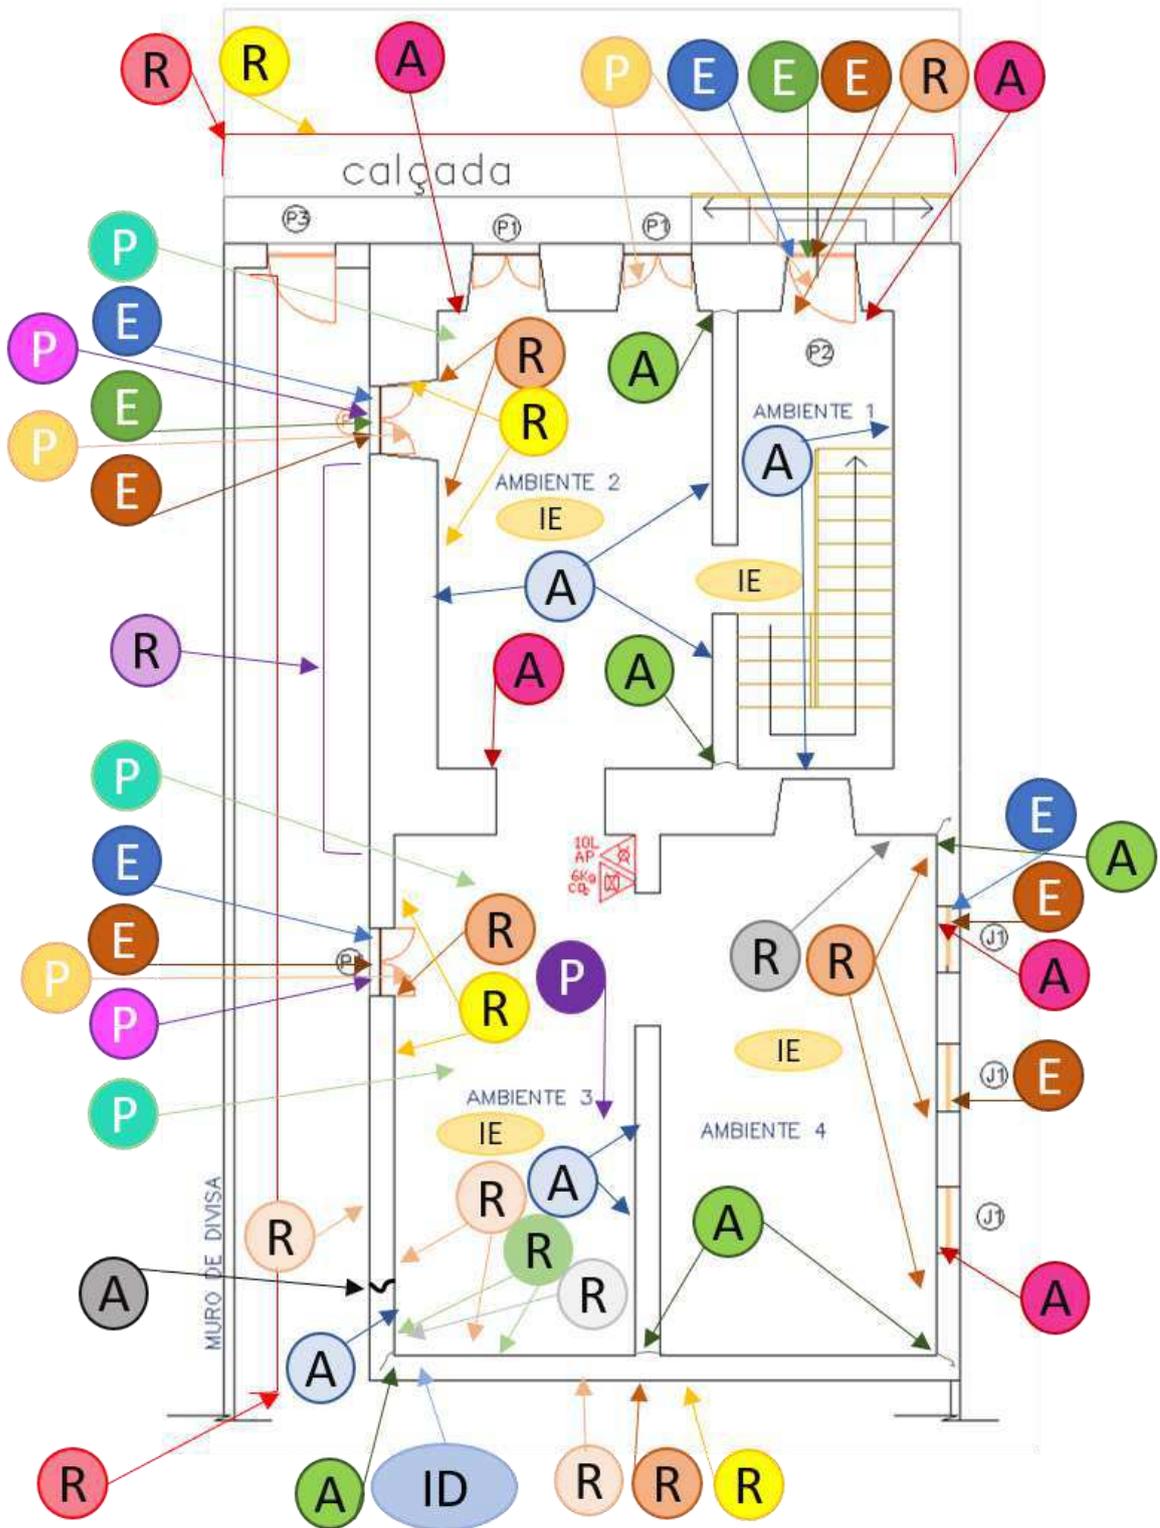
Figura 59 - Mapeamento das manifestações patológicas no pavimento térreo da edificação. FONTE: PRÓPRIA, 2019.

Utilizando a planta baixa da edificação apresentada no ANEXO A, é possível, através da coleta dos resultados abordados anteriormente, mapear as manifestações patológicas encontradas na edificação de acordo com o local com respectivas legendas nos pavimentos térreo e superior, conforme as Figuras 59 e 60 e legenda respectiva na Tabela 11.

Conforme apresentado nas Figuras 59 e 60, referente ao mapeamento das manifestações patológicas é possível determinar a incidência ou não de manifestações dos sistemas construtivos em cada ambiente estudado na edificação, sintetizado na Tabela 12 abaixo.

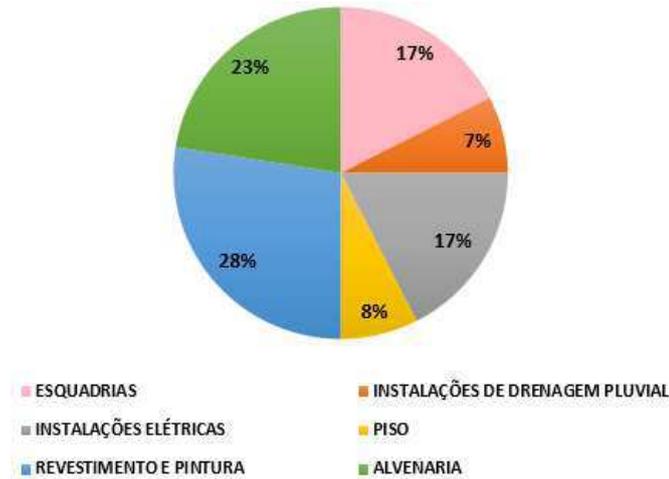
Dessa forma é possível verificar que a maior incidência das manifestações patológicas é do sistema de revestimento e pintura, seguido do sistema de alvenaria, uma vez que as patologias desses sistemas se apresentam numa maior quantidade de ambientes, conforme o Gráfico 5.

As incidências desses dois sistemas são maiores na edificação devido às interferências significativas no revestimento, como na abertura de vãos e assentamento de alvenaria em dois tempos, bem como presença de umidade ascendente. Onde, ao longo de sua vida útil, a cada reforma, eram colocadas portas e janelas adicionais, sem o devido respeito às técnicas construtivas originais e manutenção dos processos construtivos já existentes. Na qual, certas interferências se tornaram prejudiciais, a exemplo da aplicação da camada de massa corrida e pintura (processo construtivo em desacordo com as técnicas originais de execução da edificação em 1814) em prováveis superfícies úmidas, provocando o descascamento da mesma.

Gráfico 5 - Representação estatística da incidência provável das manifestações patológicas segundo seus sistemas. FONTE: PRÓPRIA, 2019.

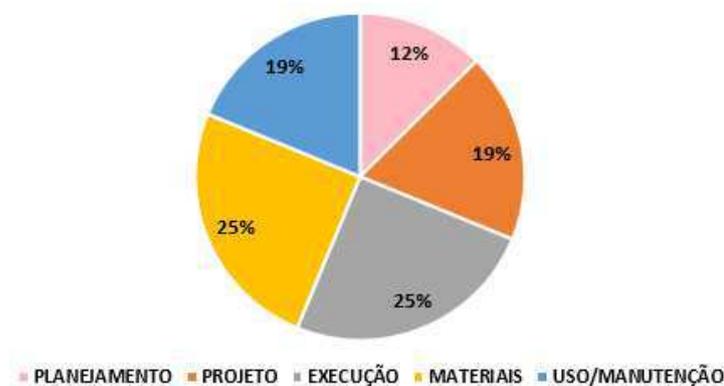
Observa-se que problemas patológicos relacionados à execução e uso inadequado de materiais se manifestam em todos os ambientes estudados, provavelmente justificado pela ausência dos recursos atuais durante o período de construção e reformas posteriores da edificação, como por exemplo, impermeabilização da fundação.

Sendo assim, observa-se a maior ocorrência, sob uma análise estatística, de manifestações originadas na fase de execução e devido ao uso de materiais inadequados, conforme o Gráfico 6, que somadas correspondem a metade das manifestações detectadas.

Gráfico 6 - Representação estatística da incidência provável das manifestações patológicas segundo suas origens. FONTE: PRÓPRIA, 2019.

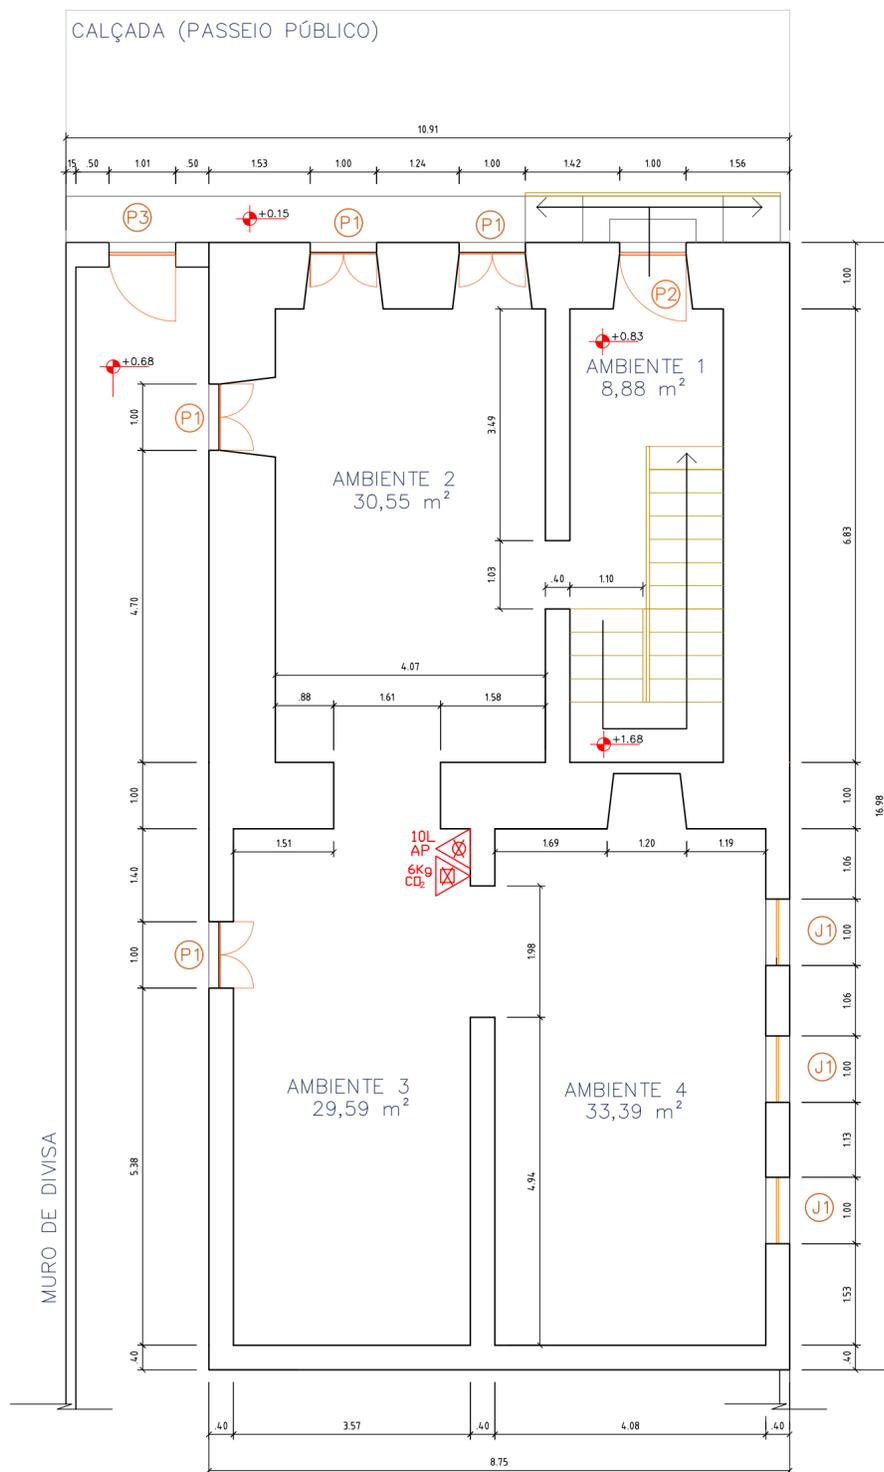
PLANTA BAIXA - PAVIMENTO TÉRREO

Já no que se trata das saídas verticais (escadas) onde as dimensões mínimas exigidas são de 1,20 m, observou-se, conforme o ANEXO A, que a mesma possui largura de 1,10 m, estando assim, em desconformidade com as exigências normativas.

Contudo, conforme a NT 016/2016 CBMPB, como a escada não possui largura adequada, as modificações que podem ser executadas a fim de compensar as dimensões inadequadas da escada interna em estudo são: o uso de fita antiderrapante nos pisos dos degraus da escada; e o uso de faixas de sinalização refletivas no rodapé das paredes do “hall” e junto as laterais dos degraus, conforme exemplo da Figura 35.
