**ESTUDO DE CASO DA REABILITAÇÃO DE UM TELHADO DO  
EDIFÍCIO SEDE DOS CORREIOS DA SUPERINTENDENCIA DO  
ESPÍRITO SANTO - ES**

ESTUDO DE CASO DA REABILITAÇÃO DE UM TELHADO NO  
EDIFÍCIO SEDE DOS CORREIOS DA SUPERINTENÊNCIA DO  
ESPÍRITO SANTO -ES

Trabalho de Conclusão de Curso  
apresentado à Unidade Acadêmica de  
Ciências e Tecnologia Ambiental da  
Universidade Federal de Campina Grande,  
como parte dos requisitos necessários  
para obtenção do título de Engenheiro  
Civil.

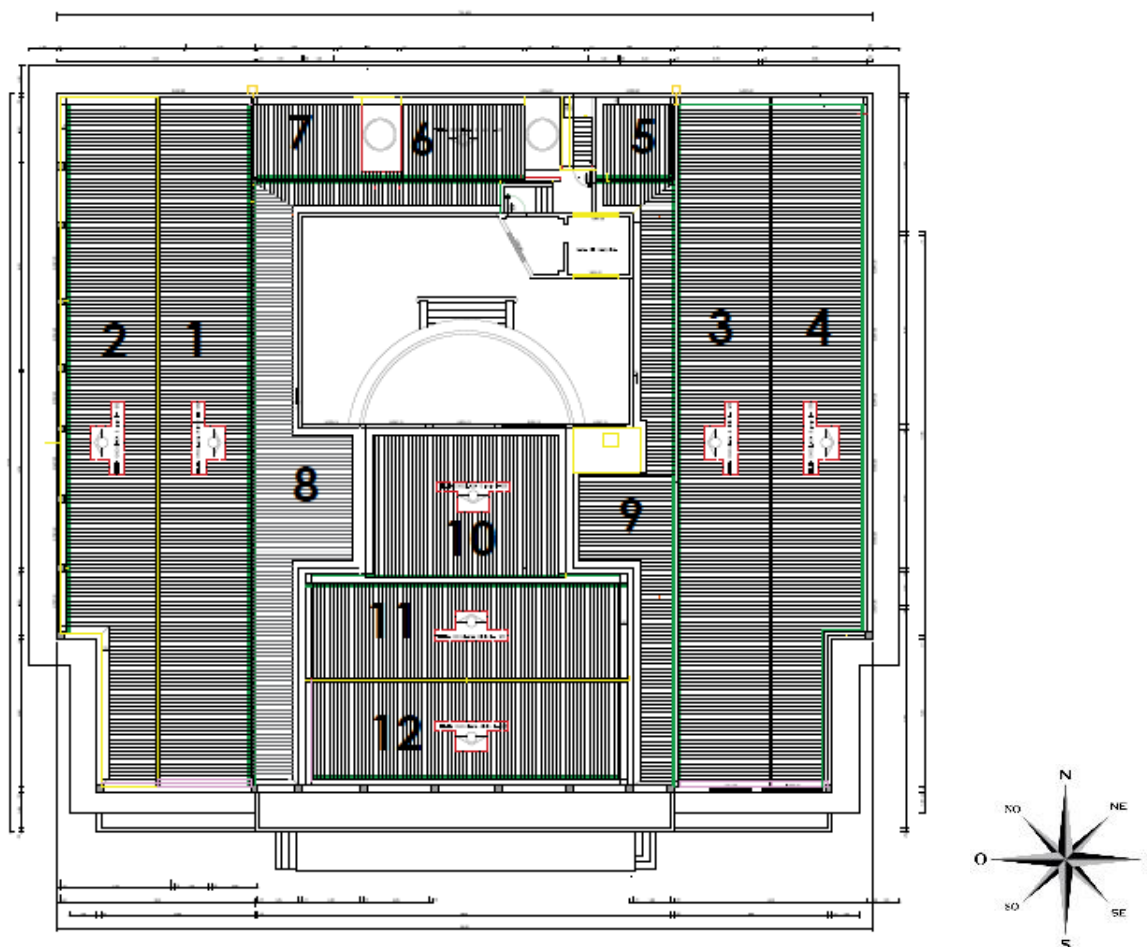
Figura 28 – Layout do telhado antes da reforma

O telhado do edifício é composto por uma laje, que tem por cobertura uma estrutura de madeira e telhas de fibrocimento. O telhado anteriormente existente contava com um layout de 12 águas, ou seja, 12 planos inclinados, como pode ser observado na Figura 28, possuindo calhas com dimensões que não atendiam a vazão das águas pluviais.

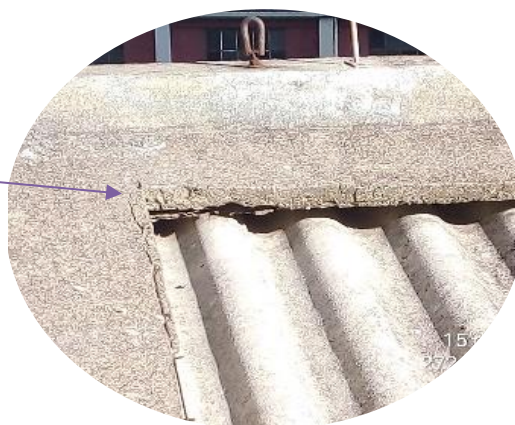
c)

**Manifestação:** observou-se em todas as imagens a degradação do concreto e, conseqüentemente, a exposição da armadura que causou a corrosão. As Figuras 29-c e 29-d proporcionaram uma visualização melhor da exposição da armadura; nas Figuras 29-e e 29-f foi perceptível o descolamento do rufo da parede.

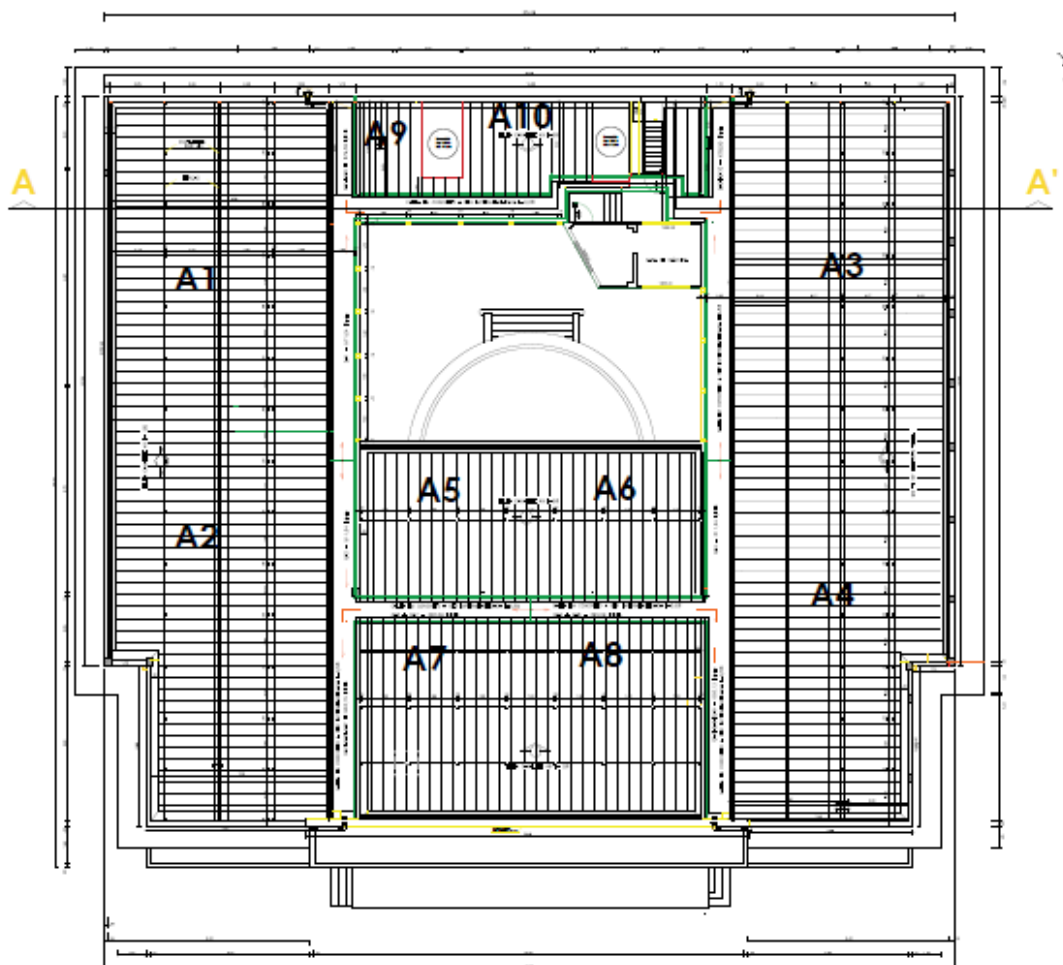
Figura 37 – Novo layout do telhado edifício sede

Ao observar a Figura 37 e comparar com a Figura 28, é perceptível a mudança do layout das águas e as das calhas. As águas denominadas de A8 e A9, do antigo layout apresentado na Figura 28, foram anuladas e projetadas calhas em seu lugar.

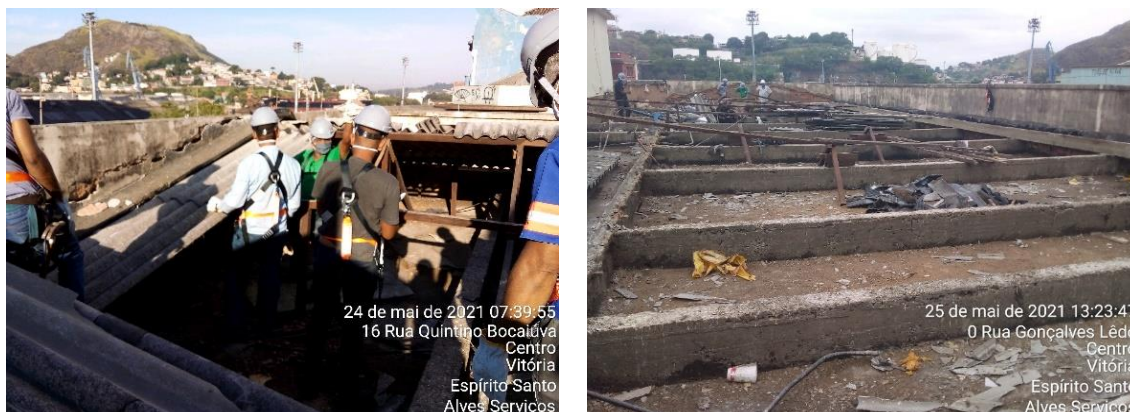
Figura 39 – Destelhamento das águas A3 e A4 e percepção das vigas invertidas

Após toda fase de planejamento, houve a liberação da ordem de serviço, e no dia 24 de maio de 2021 foram iniciadas as atividades. Conforme planejado, foi iniciado o destelhamento das águas 3,4,5 e 9, porém ao destelhar, a equipe deparou-se com vigas invertidas na laje, como pode ser observado na Figura 39. Este fato não permitiu que o projeto fosse realizado conforme foi idealizado. Diante da situação encontrada foi acionado o engenheiro fiscal/projetista da obra.

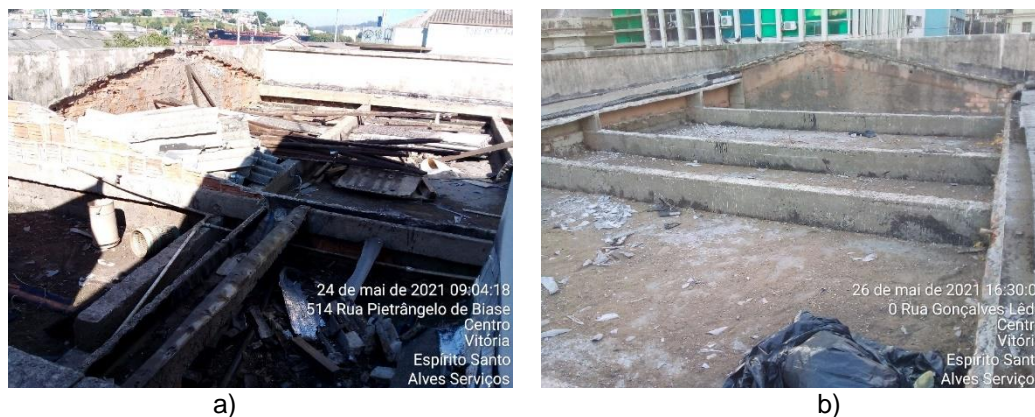
Figura 40 – Platibandas externas. a) platibanda norte - águas 3 e 4 (figura 28) e b) platibanda sul – águas 3 e 4 (figura 28).

Além do fato das calhas, notou-se que as platibandas a norte e a sul, correspondentes a frente e ao fundo do edifício sede, apresentavam desgaste na alvenaria provavelmente não havia sido aplicado revestimento argamassado em sua execução, e com o passar do tempo gerou o desgaste da alvenaria, como pode ser analisada na Figura 40. Portanto, não seria aconselhável colocar os rufos previstos em projeto, diretamente sobre elas, uma vez que os rufos eram em concreto armado

e o seu peso próprio poderia causar uma sobrecarga na parede, devido a condição de deterioração.

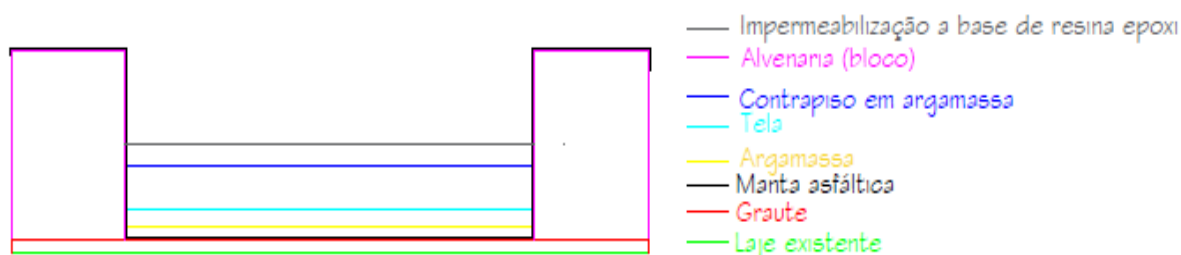
Figura 41 – Projeto inicial das calhas

As calhas inicialmente foram projetadas para serem executadas sobre a laje, seria realizada uma regularização da laje com uso de graute, e em seguida seria assentada uma fiada de blocos em cada lateral, proporcionado assim o formato da calha. Em seguida executaria a impermeabilização, aplicando a manta asfáltica a quente; e sobre esta uma camada de proteção mecânica, com argamassa de 2cm e uma tela de aço de 4,2mm CA-60, com abertura de 15X15cm; sendo finalizada com um contrapiso com argamassa possuindo 6cm de espessura; concluindo com uma impermeabilização em pintura a base de resina epóxi. Como pode observar na Figura 41.

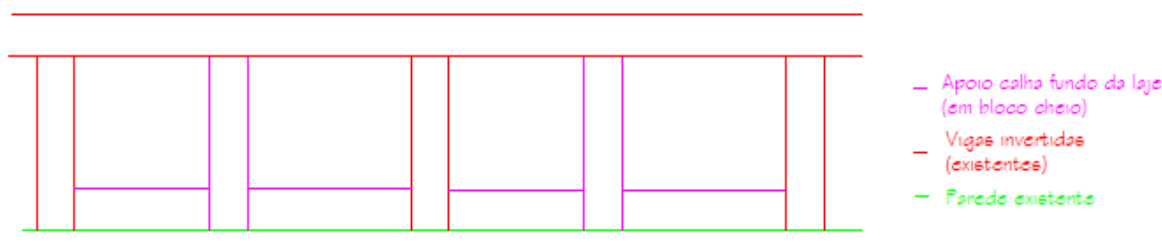
Figura 42 – Vista superior do apoio da laje da calha

Diante da situação encontrada na laje após destelhado, foi indispensável uma revisão de projeto, após reuniões entre a empresa contratada e a equipe de engenharia dos correios foi acordado que seria executada uma laje e que esta seria o fundo da calha. Como apoio para a laje, entre as vigas invertidas, seriam construídos pilaretes a cada 1,5m, em bloco os quais seriam preenchidos com concreto. Como pode ser observado na Figura 42, uma representação de como ficou o apoio da laje do fundo da calha.

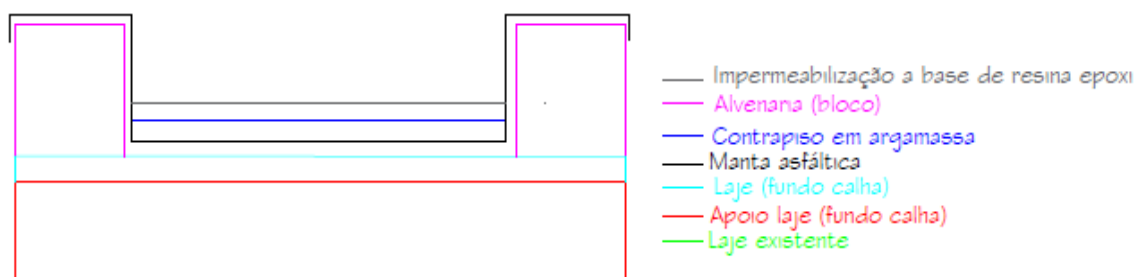
Figura 43 – Projeto calha após revisão de projeto

Após concretada a laje do fundo da calha, foi realizado o fechamento dos lados das calhas com alvenaria de bloco, aplicada a manta asfáltica e executado o contrapiso. Por fim foi aplicado a impermeabilização a base de resina epóxi sobre o contrapiso. Na Figura 43 é possível perceber a estrutura da calha após a revisão de projeto.

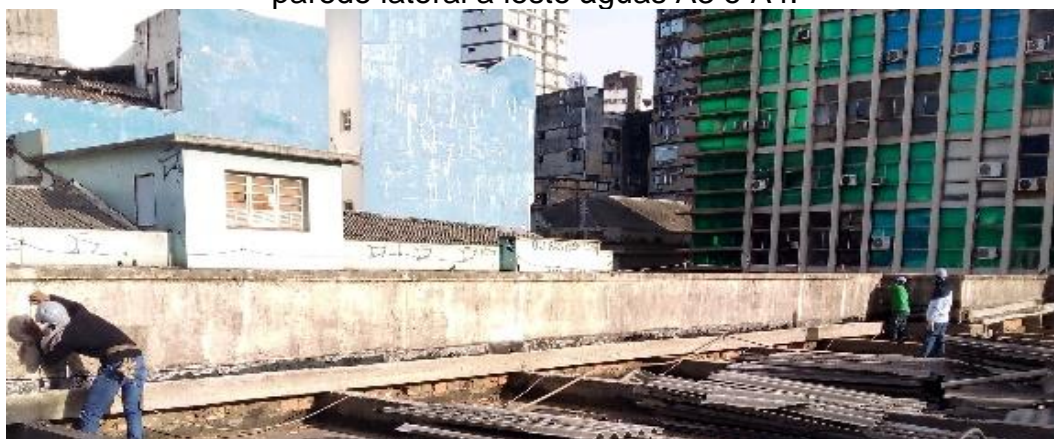
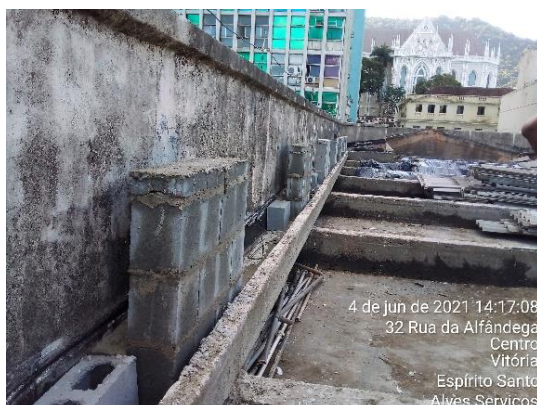
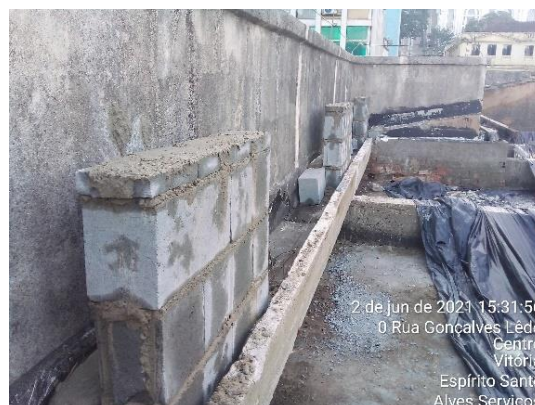
Figura 46 - Pilaretes das águas A3 e A4. a) Verificando o nível e b) pilaretes da parede lateral a leste águas A3 e A4.

Portanto, como pode ser observado na Figura 46, foi preparado o assentamento de blocos para os pilaretes que iriam receber a terça do telhado.

Antes de iniciar a atividade de execução dos pilaretes foi verificado o nível conforme observado na Figura 46-a.

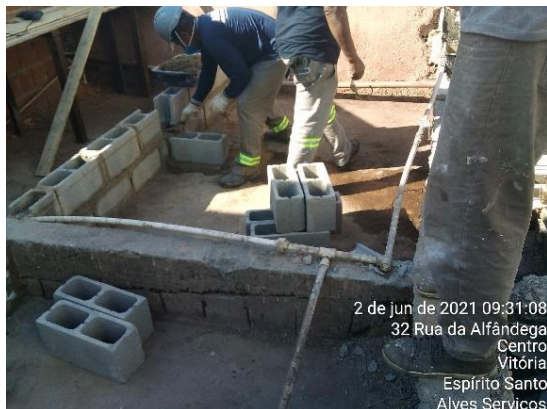
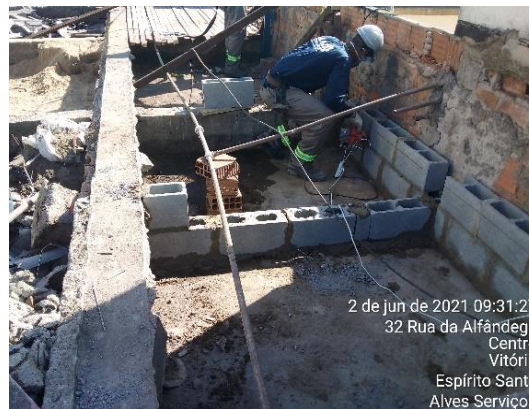
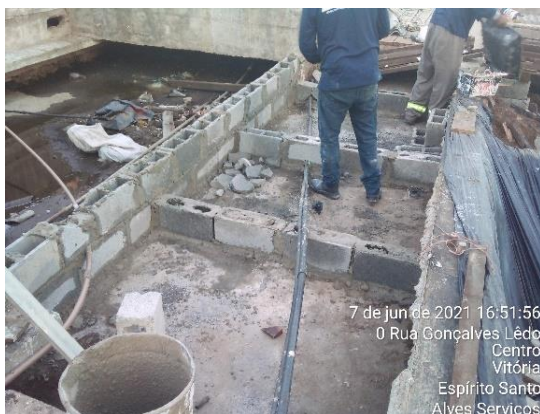
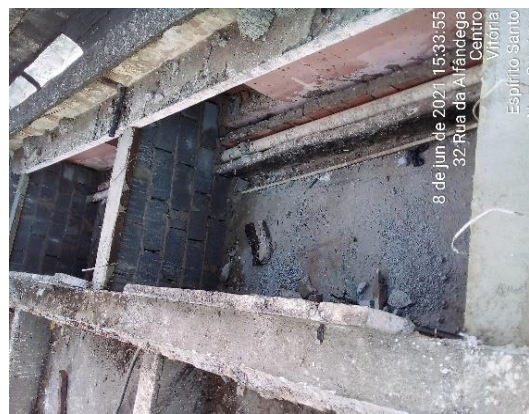
Figura 47 – Alvenaria de apoio a calha. a) Início calha à norte, antiga água A5, b) meio da calha ao lado da casa do motor, c) parte da calha lado maior da água A9 e d) final da calha, localizado no final da água A9.

No local onde eram localizadas as águas A5 e A9, foram assentadas duas fiadas, ou seja, duas fileiras horizontais de blocos, os quais em seguida foram preenchidos com concreto; essa atividade teve por objetivo realizar o apoio para a laje da calha, como pode ser observado na Figura 47.

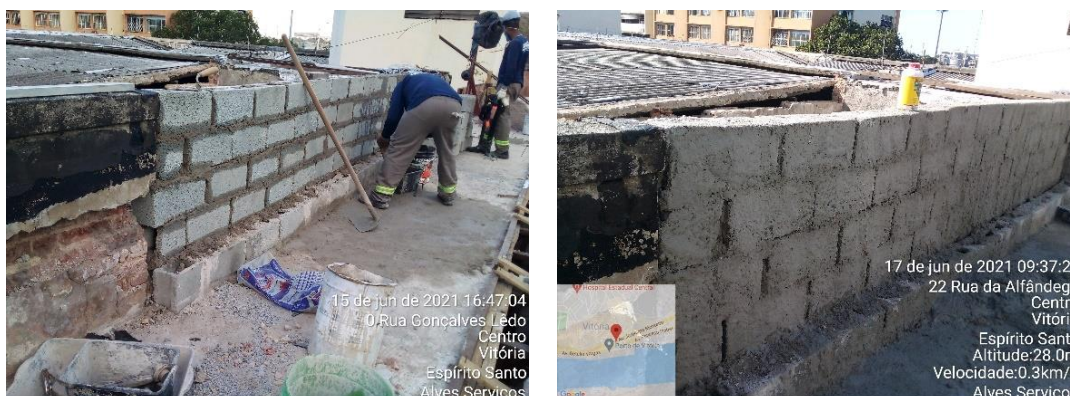
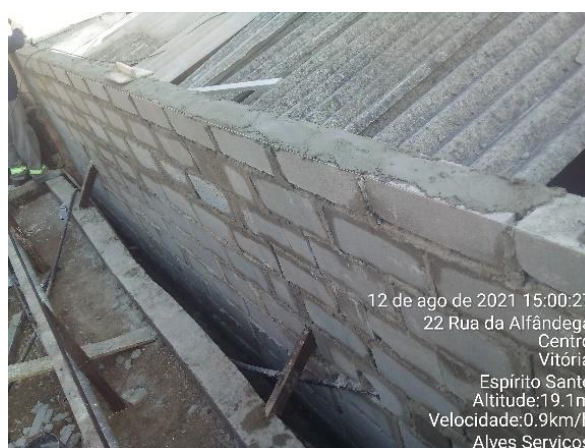
Figura 48 – Assentamento de blocos. a) Parede lateral à leste – águas A5 e A6 e b) parede lateral à oeste – águas A5 e A6.

Dando continuidade as frentes de serviços, como analisado na Figura 48, foi elevada a alvenaria das paredes de fechamento da lateral a leste e oeste, das novas águas nomeadas de águas A5 e A6, conforme novo layout apresentado na Figura 37.

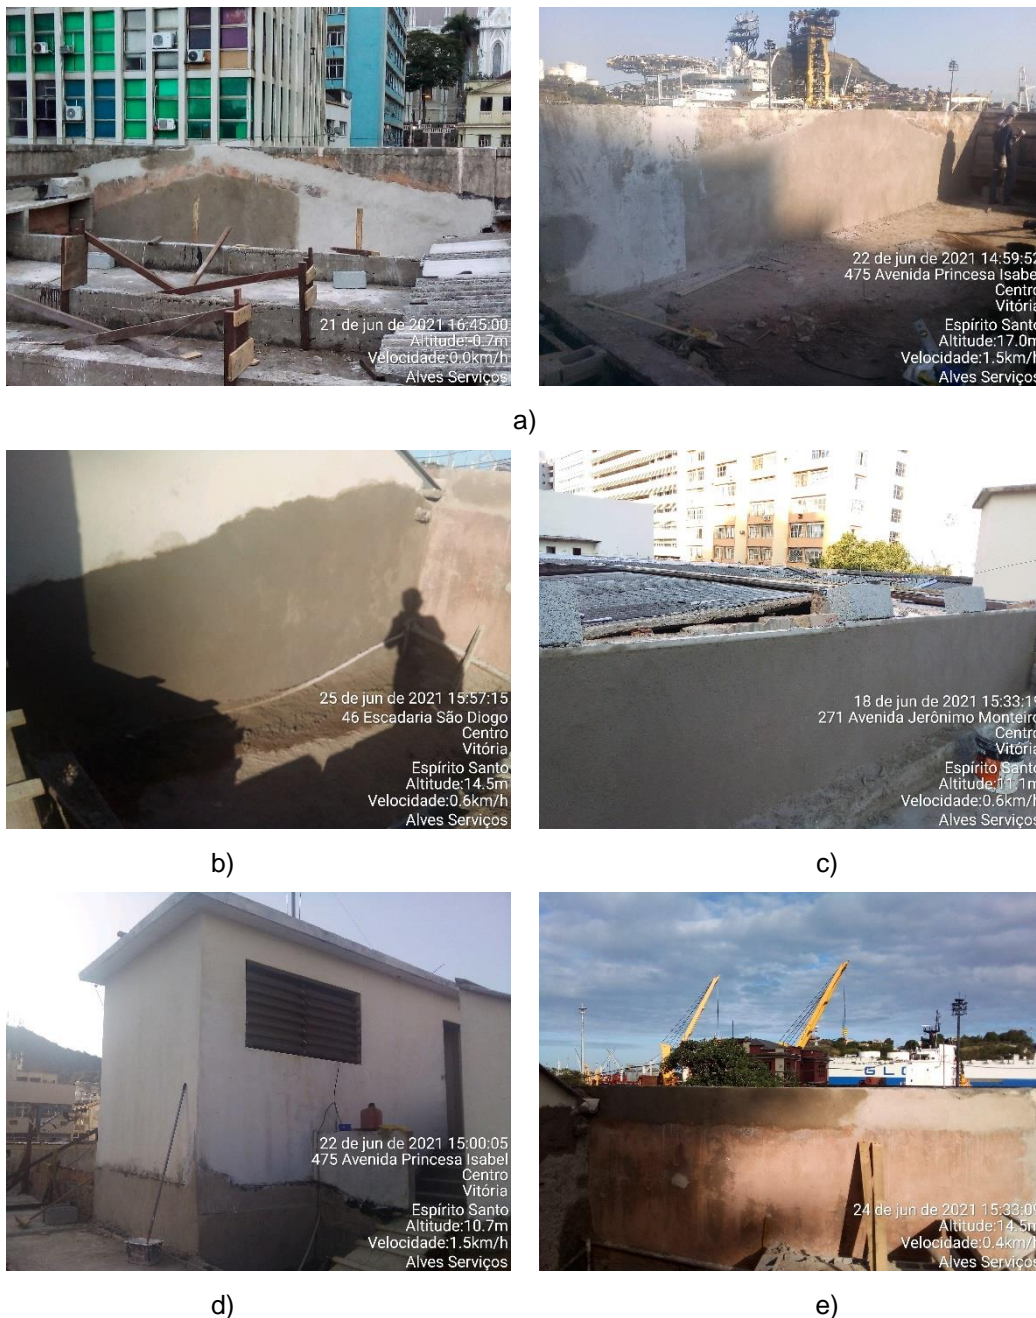
Figura 49 – Aplicação do reboco. a) Restauração do reboco platibandas norte e sul – águas A3 e A4, b) aplicação do reboco da casa (escada), c) reboco da alvenaria de fechamento das águas A5 e A6, d) reboco da parede da casa do motor e e) reboco após demolição do rufo da água A5.

Foi executada a aplicação de argamassa de revestimento, nos locais onde necessitava de restauração em partes da alvenaria existente, e nas alvenarias levantadas, como pode ser analisado na Figura 49.

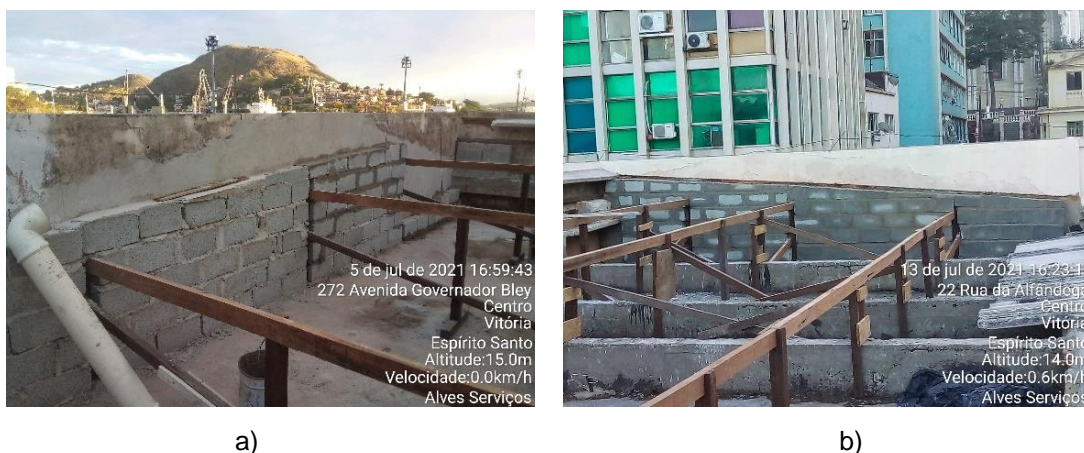
Figura 50 – Paredes geminadas extremidades das águas A3 e A4. a) Parede geminada à norte e b) parede geminada à sul.

Continuando o assentamento de blocos foram construídas as paredes geminadas, como exposto na Figura 50, nas extremidades a norte e a sul, da área denominada de águas A3 e A4

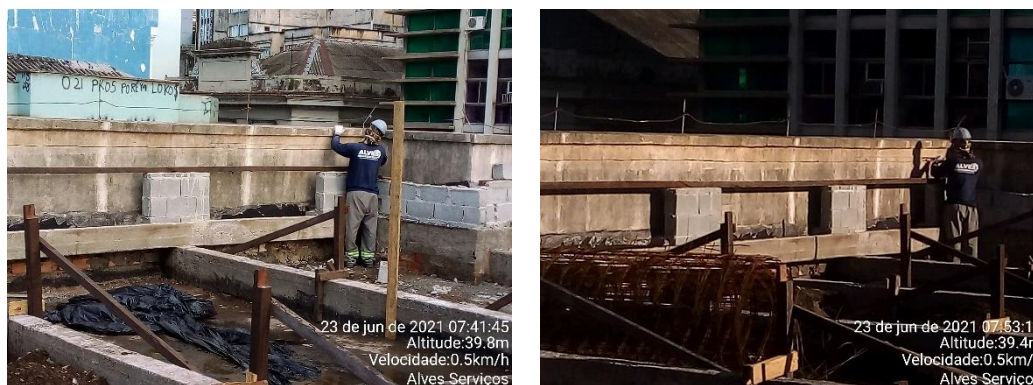
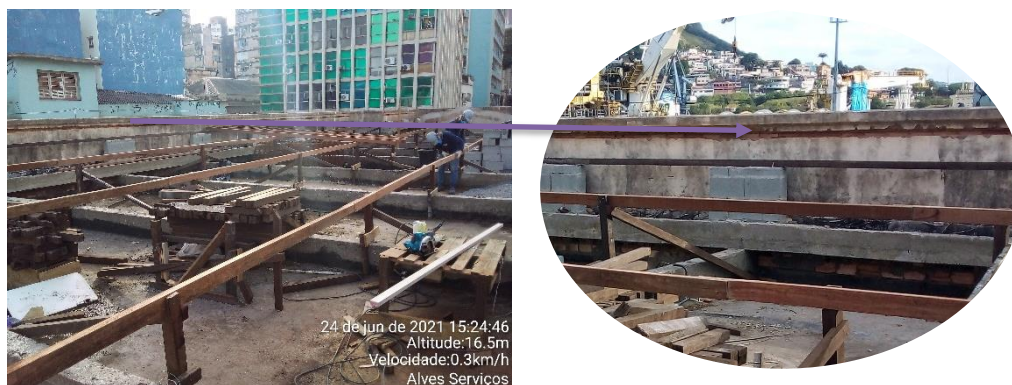
Figura 53 – Rasgo na alvenaria. a) Risco em alvenaria para rasgo e b) rasgo executado.

Concluídas as paredes geminadas e o madeiramento, foi dado início a execução dos rufos os quais foram moldados in loco, em concreto armado, possuindo como dimensões 30cm de largura e 5cm de altura, e comprimento de acordo com o da parede. A princípio foi realizado um rasgo na alvenaria, pode ser verificado na Figura 53, com o objetivo de fixar, ou como comumente chamado, chumbar.

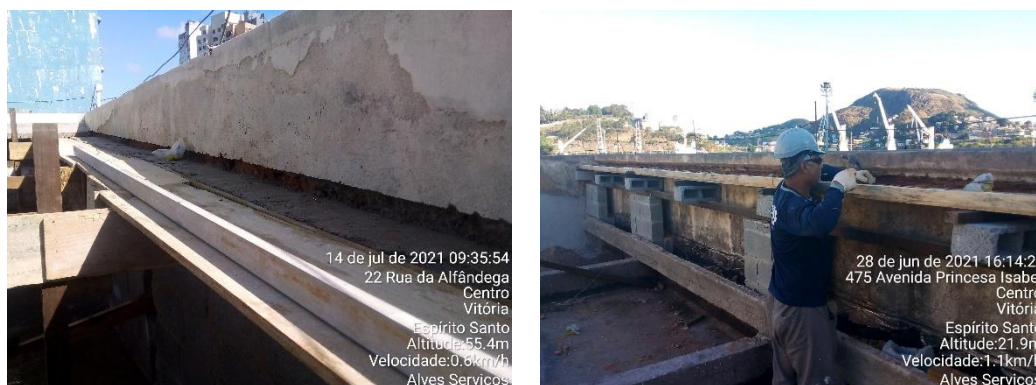
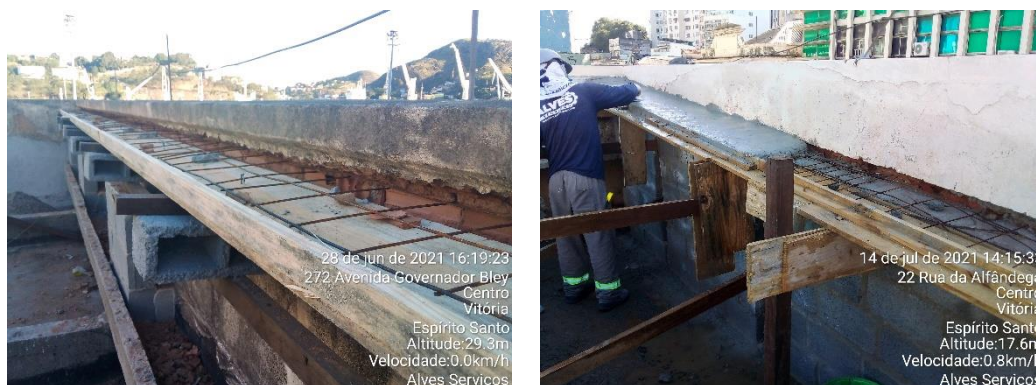
Figura 54 – Formas e armação dos rufos. a) Preparação das formas para os rufos, b) colocação da armação e c) concretagem dos rufos.

Seguidamente foram colocadas as formas e a armação, e depois concretado, como pode ser acompanhado pela Figura 54.

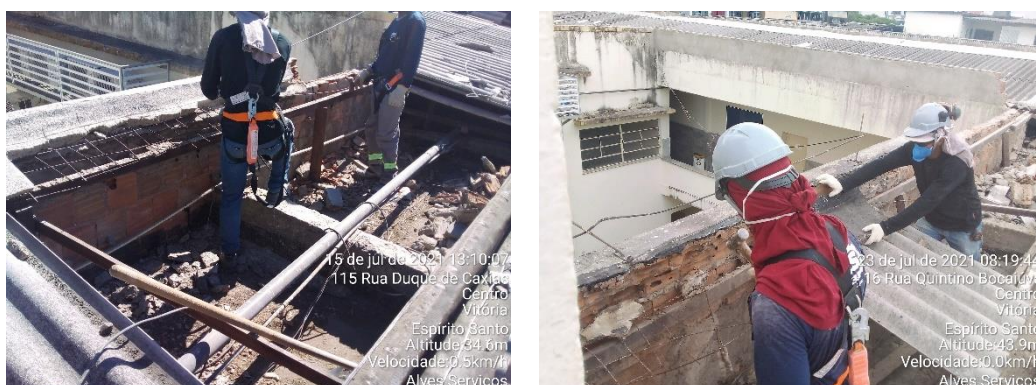
Figura 57 – Demolição dos rufos da área A8

Foram demolidos os antigos rufos, os quais estavam totalmente comprometidos, como pode ser observado na Figura 57.

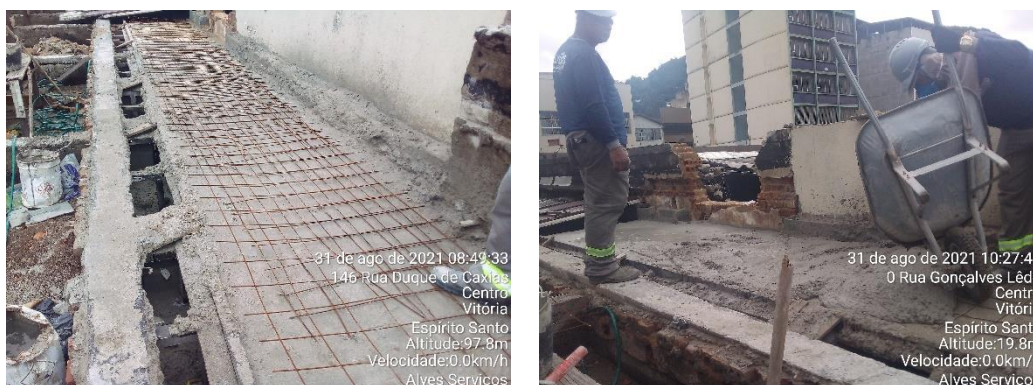
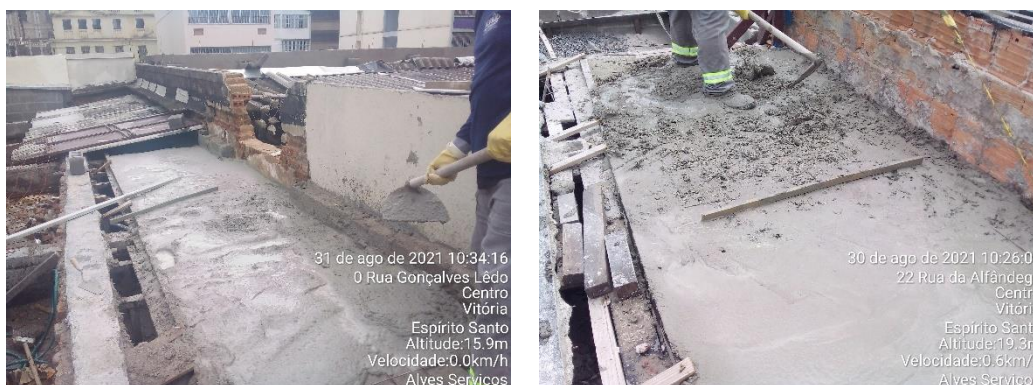
Figura 61 – Armação e concretagem das calhas A3 e A4. a) Armação e concretagem e b) concretagem

Em seguida foi colocada a ferragem e realizada a concretagem, como pode ser observado na Figura 62.
