**ESTUDO DE CASO DA REABILITAÇÃO DE UM TELHADO DO
EDIFÍCIO SEDE DOS CORREIOS DA SUPERINTENDENCIA DO
ESPÍRITO SANTO - ES**

Trabalho de Conclusão de Curso
apresentado à Unidade Acadêmica de
Ciências e Tecnologia Ambiental da
Universidade Federal de Campina Grande,
como parte dos requisitos necessários
para obtenção do título de Engenheiro
Civil.

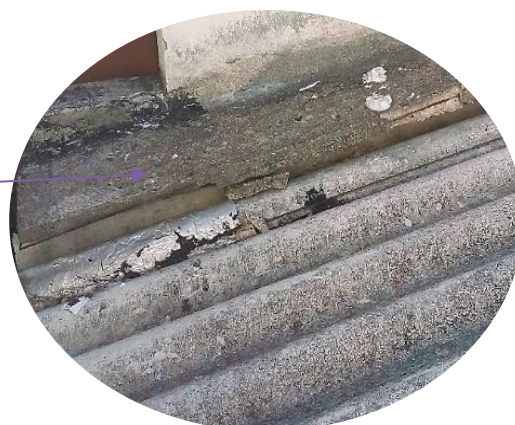
Figura 29 – Condições dos rufos. a) rufo divisa água 8 e água 10, conforme figura 37, b) rufo à oeste da água 5 (figura 28), c) rufo norte água 5 (figura 28), d) final dos rufos das águas 7 e 1 à norte (figura 28), e) rufo localizado à norte da água 3 (figura 28) e f) rufo localizado à norte da água 8 (figura 28).

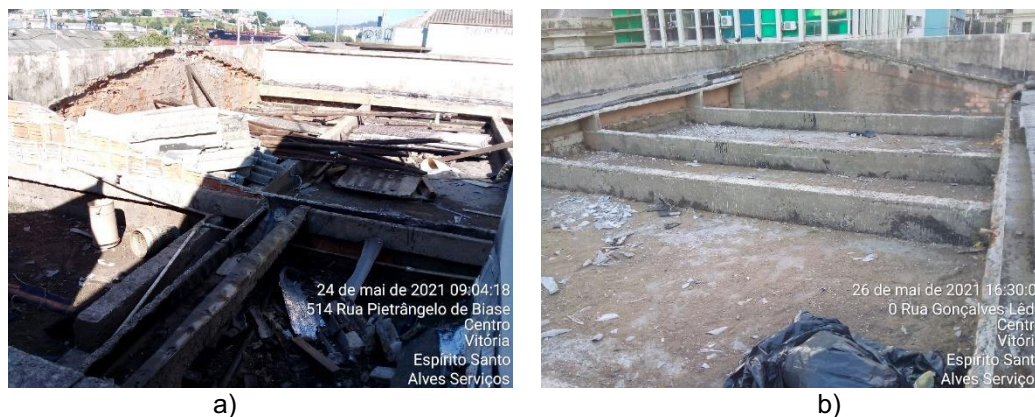
Figura 40 – Platibandas externas. a) platibanda norte - águas 3 e 4 (figura 28) e b) platibanda sul – águas 3 e 4 (figura 28).

Além do fato das calhas, notou-se que as platibandas a norte e a sul, correspondentes a frente e ao fundo do edifício sede, apresentavam desgaste na alvenaria provavelmente não havia sido aplicado revestimento argamassado em sua execução, e com o passar do tempo gerou o desgaste da alvenaria, como pode ser analisada na Figura 40. Portanto, não seria aconselhável colocar os rufos previstos em projeto, diretamente sobre elas, uma vez que os rufos eram em concreto armado

e o seu peso próprio poderia causar uma sobrecarga na parede, devido a condição de deterioração.

Para as platibandas a norte e a sul, as quais compreendem a frente e os fundos do prédio, e para as paredes que cercavam a delimitação das águas A5/A6 e A7/A8, foi definido que seriam construídas paredes geminadas e os rufos seriam executados sobre estas.
