ANAMNESE E ANÁLISE DE
DANOS DO **EDIFÍCIO LUCAS**

CAMPINA GRANDE
2022

**NO ALTO DO ALTO DA BORBOREMA: ANAMNESE
E ANÁLISE DE DANOS DO EDIFÍCIO LUCAS**

Trabalho de Conclusão de Curso apresentado ao curso de graduação em Arquitetura e Urbanismo da Universidade Federal de Campina Grande (UFCG), como requisito para obtenção do título de Bacharel em Arquitetura e Urbanismo.

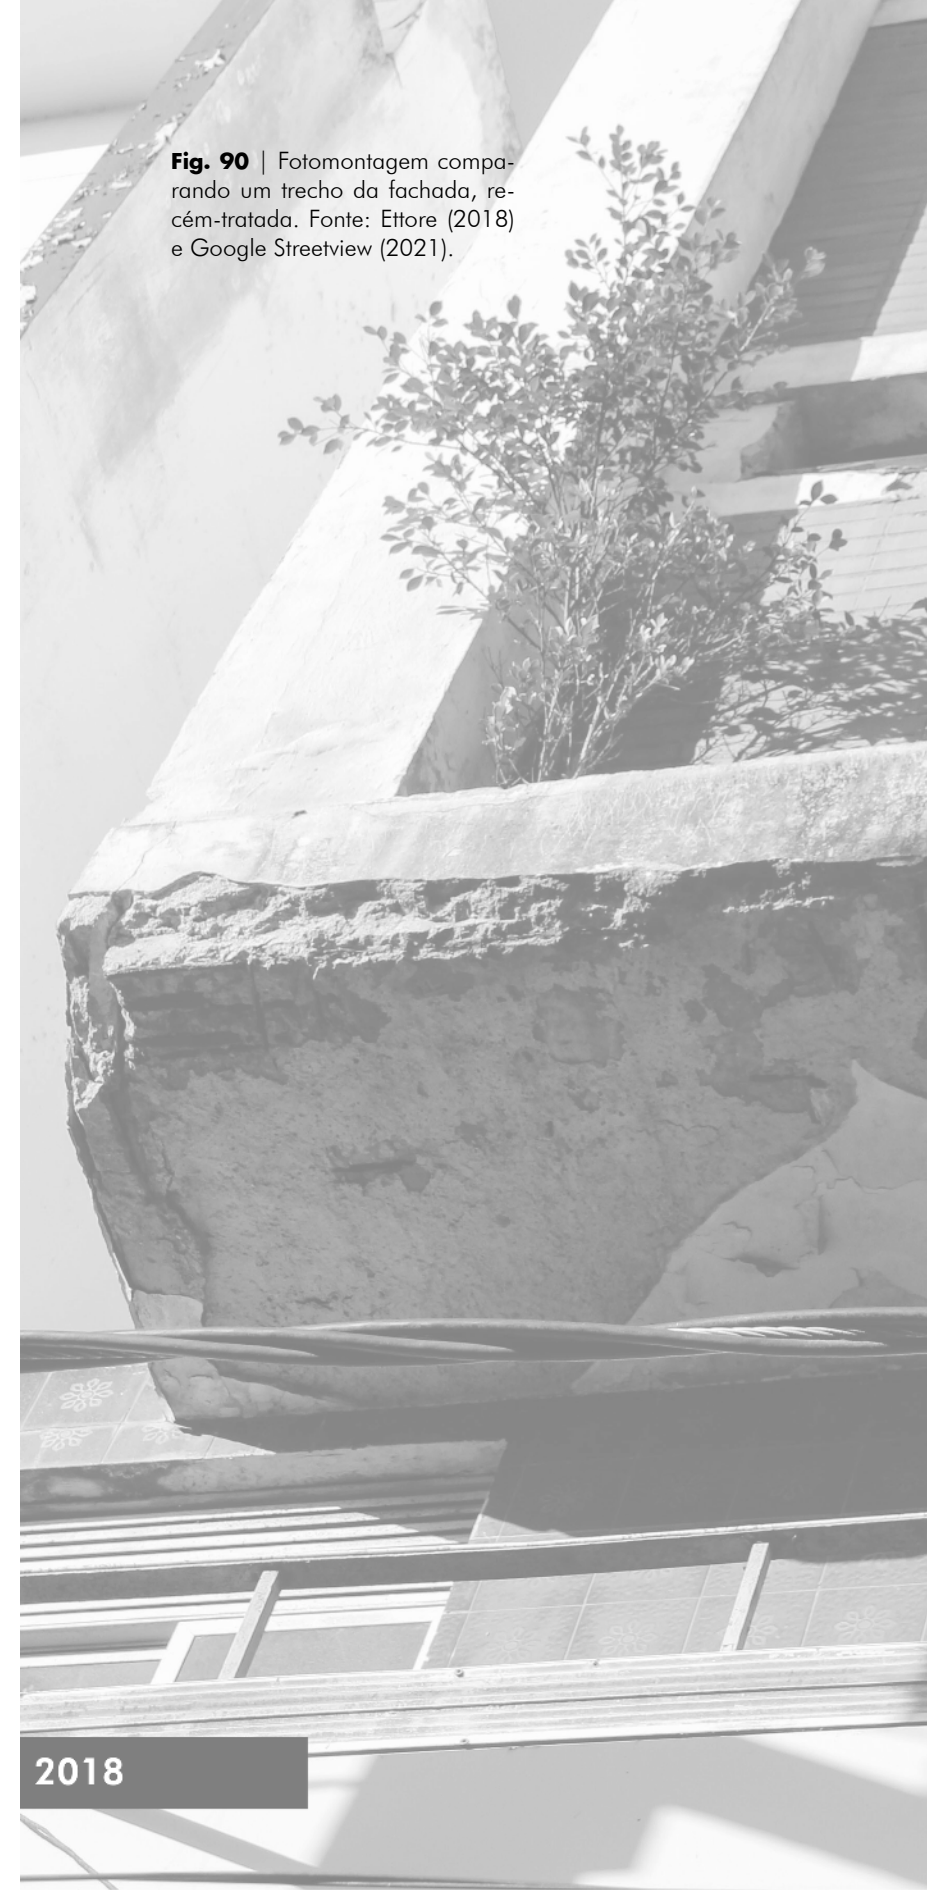
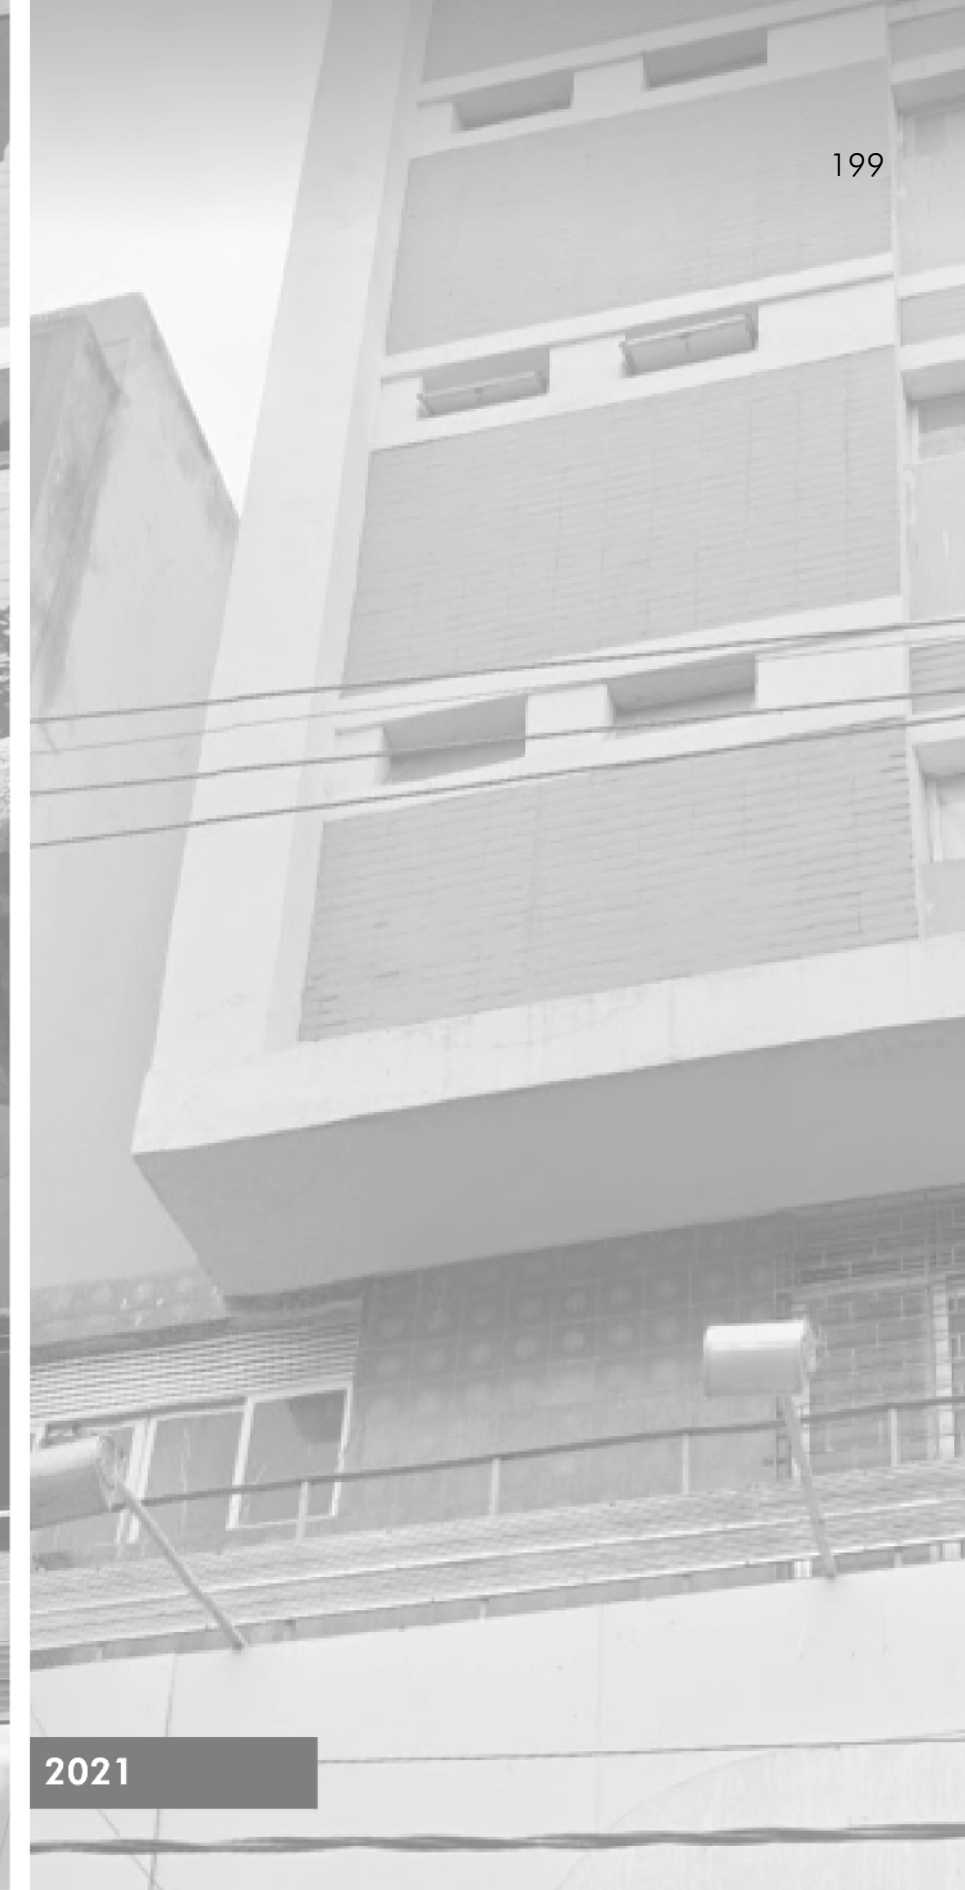
Apesar disso, foi observado alguns avanços na conservação da edificação com uma reforma que vem sendo executada desde o final de 2021. A mesma vem sendo feita através de uma recuperação em pontos da estrutura antes expostos e uma nova pintura na fachada externa (ainda incompleta).

Foi também observado a retirada de umas plantas que estavam crescendo em alguns pontos da fachada, possivelmente através de fissuras nas alvenarias de vedação externa, a partir do acúmulo de elementos orgânicos.

Fig. 90 | Fotomontagem comparando um trecho da fachada, recém-tratada. Fonte: Ettore (2018) e Google Streetview (2021).

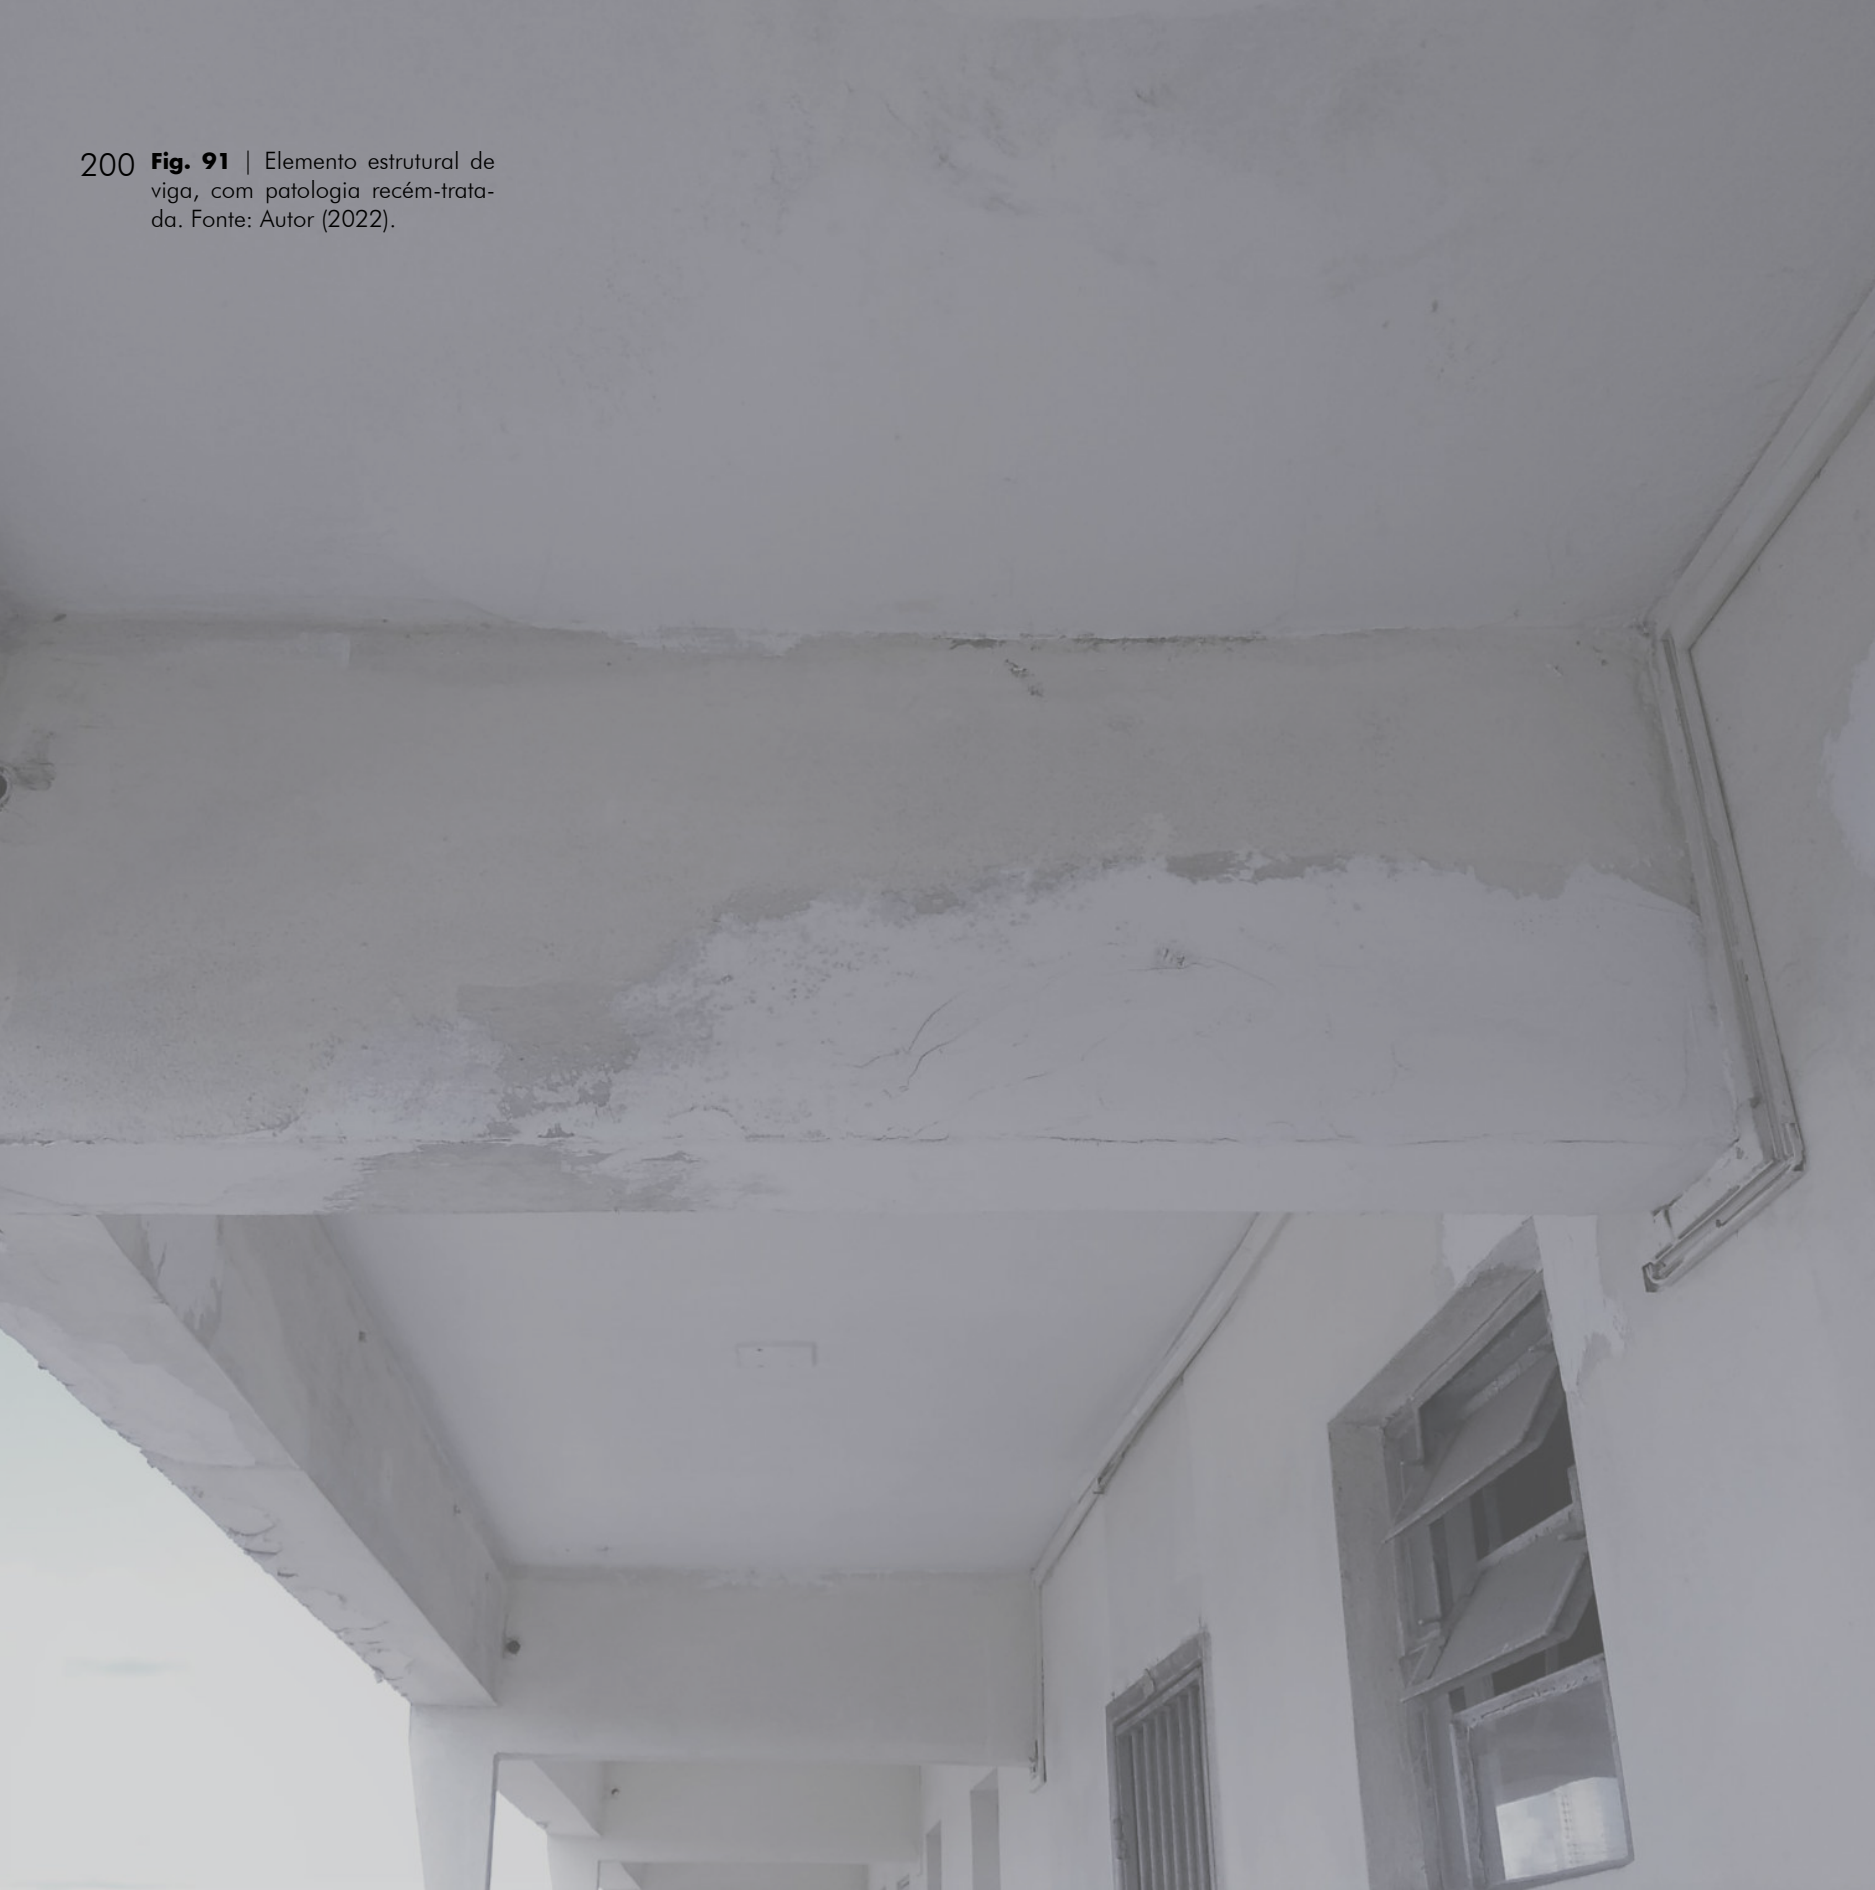
Observou-se internamente que as vigas passaram por um tratamento no seu revestimento (Fig. 91), compreendendo trechos inseridos na área de circulação dos pavimentos tipo. A suspeita mais pertinente das patologias antes existentes nesses pontos era a de armaduras expostas, ocorridas também como resultado da desagregação da camada de cobertura em concreto.

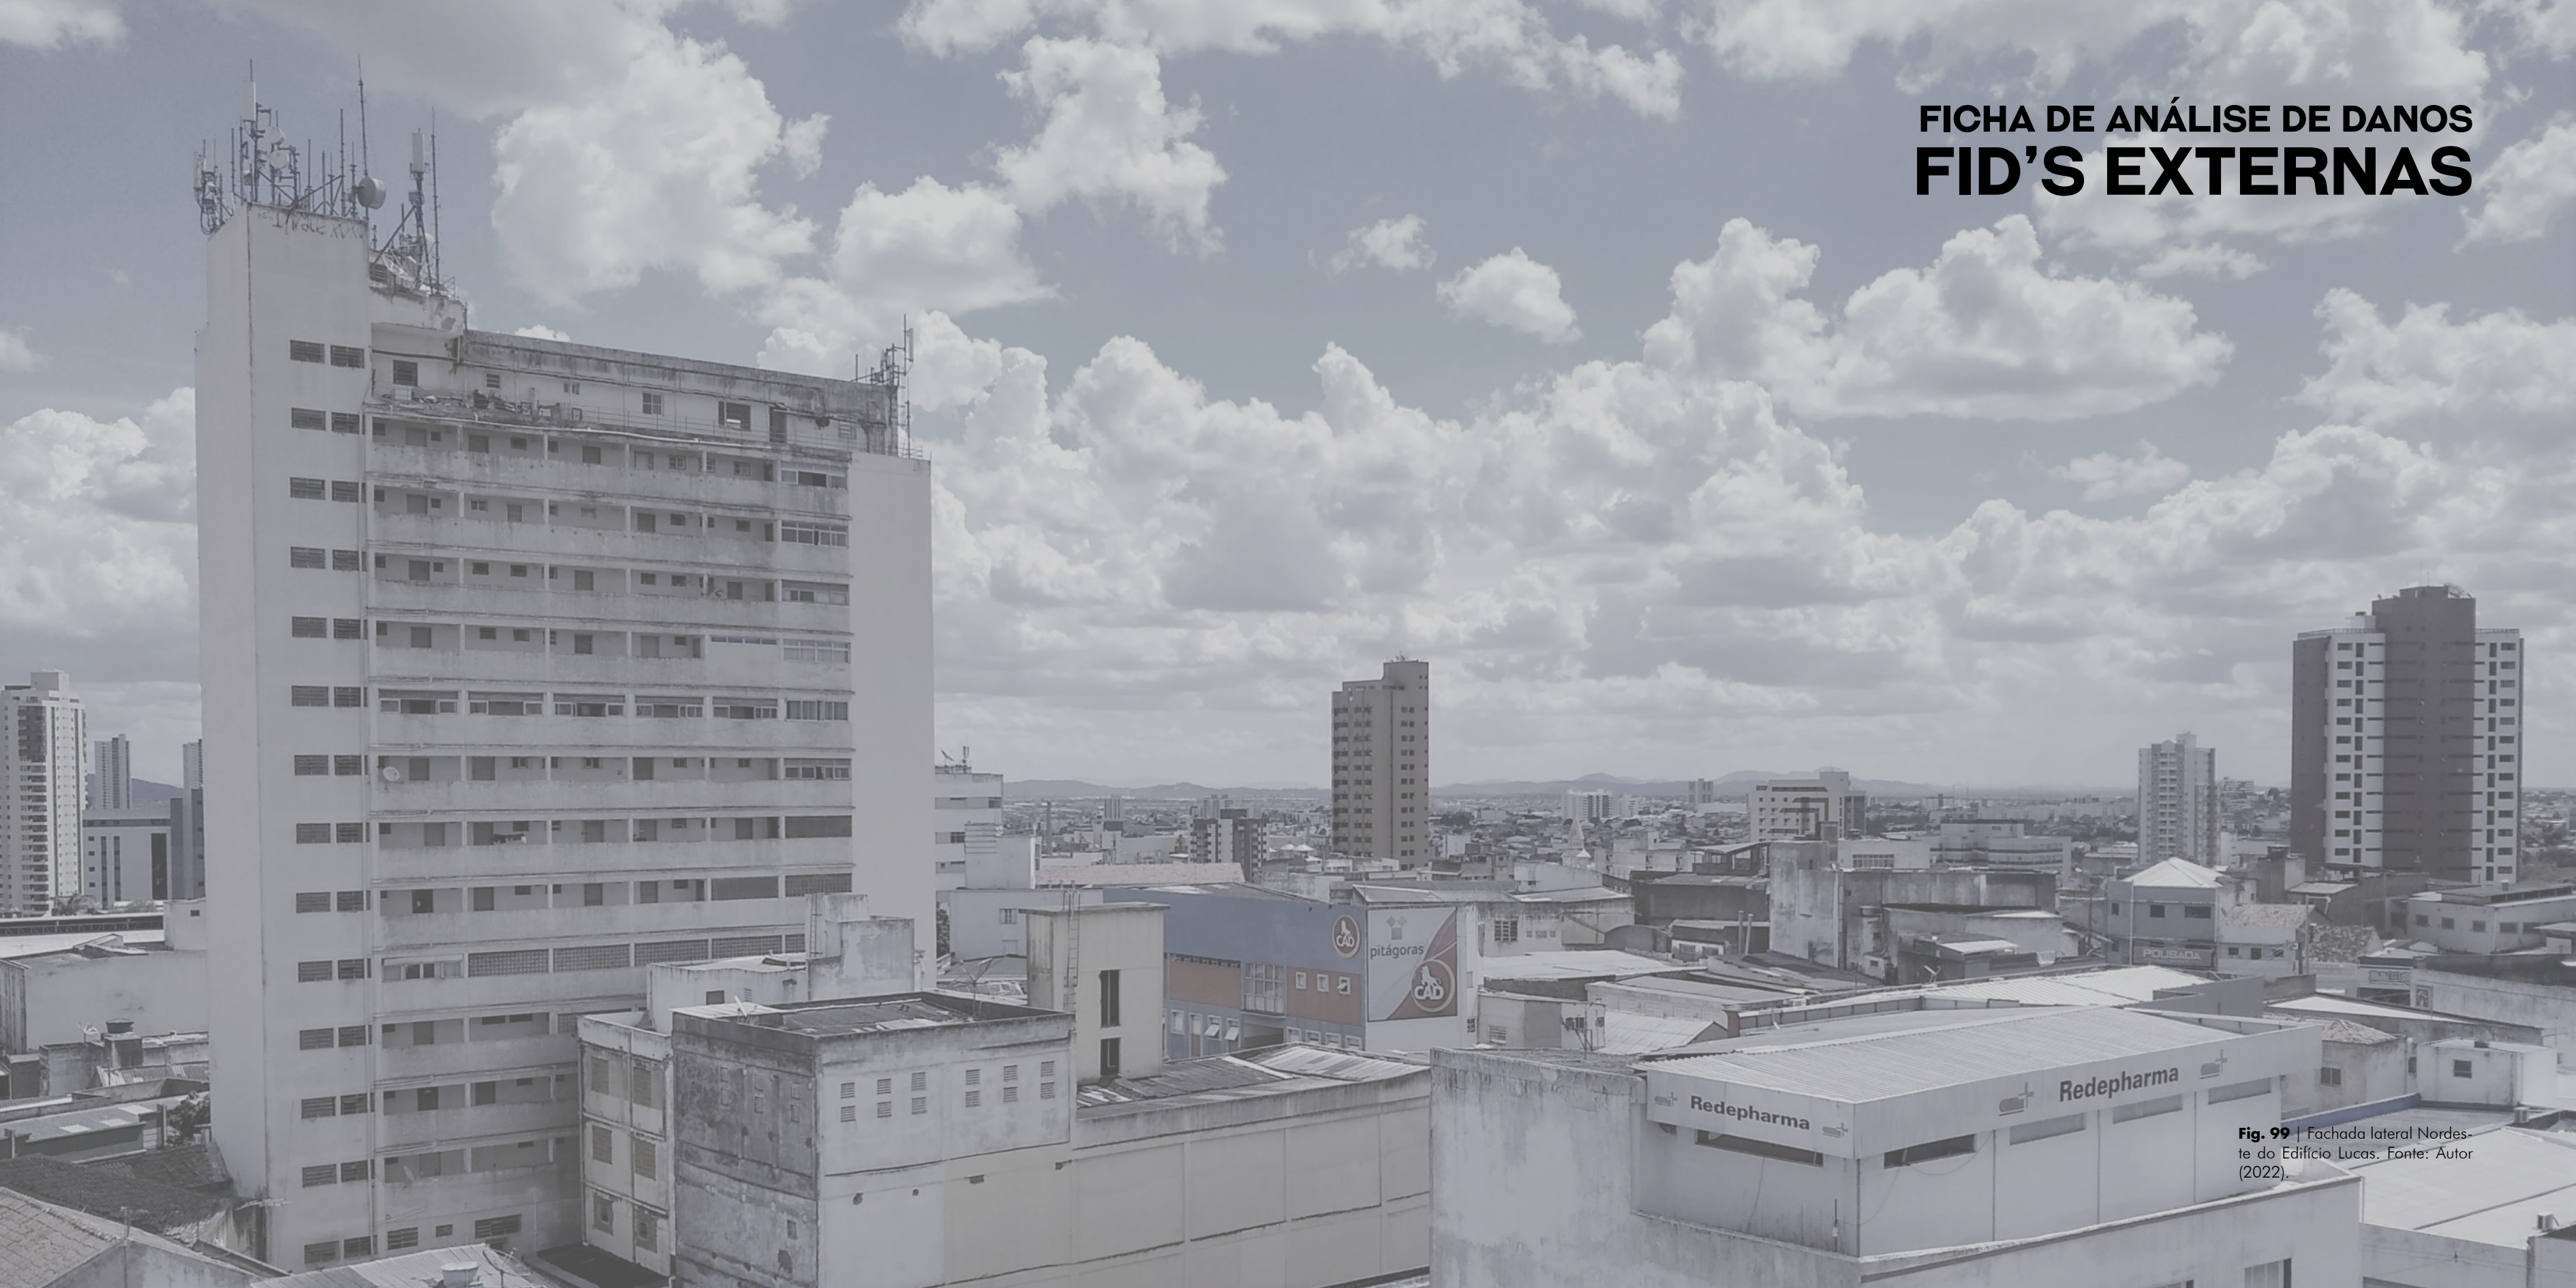
Fig. 99 | Fachada lateral Nordeste do Edifício Lucas. Fonte: Autor (2022).

Linguagem: Arquitetura Moderna	Projeto: A. Hugo de A. Marques	Ano de inauguração: 1967
DANO: ELEMENTOS PARASITÁRIOS (EXTERNOS)	LOCALIZAÇÃO: OBJETO ARQUITETÔNICO (ÁREA EXTERNA)	DIMENSÃO: VEDAÇÃO

COMPONENTE	FACHADAS E COBERTURA	MANIFESTAÇÃO	FACHADAS EXTERNAS E COBERTURA
DANO	INTERFERÊNCIA VISUAL DE ELEMENTOS NÃO PERTENCENTES À CONSTRUÇÃO ORIGINAL	CAUSA	FALTA DE LOCAL PARA CONDICIONADORES, SHAFTS DE INFRA. DESATUALIZADOS E NÃO PADRONIZAÇÃO DE FACHADAS
SINTOMA	ADIÇÃO DE ELEMENTOS COMO ANTENAS, TUBULAÇÕES, FIOS, CONDENSADORES E MARQUISES COMERCIAIS	FENÔMENO	ANTRÓPICO
EXTENSÃO	PARCIAL	CONDUTA	RETIRADA E PADRONIZAÇÃO DOS ELEMENTOS PARA ADEQUAR AO PROJETO

Sendo um dos danos mais evidentes em uma primeira observação do Edifício, os elementos parasitários compreendem umas das patologias que mais modificam a integridade do objeto arquitetônico. A respeito dos incidentes na área externa, e mais especificamente na dimensão construtiva (sistema construtivo) das vedações, temos esses elementos tanto nas fachadas externas como na cobertura.

Dessa forma, o maior **dano** dessa patologia se configura como a interferência visual de elementos não originais e instalados de maneira deliberada. Assim, interfere de modo visual e na integridade física e estética do objeto arquitetônico, como **sintoma** patológico.

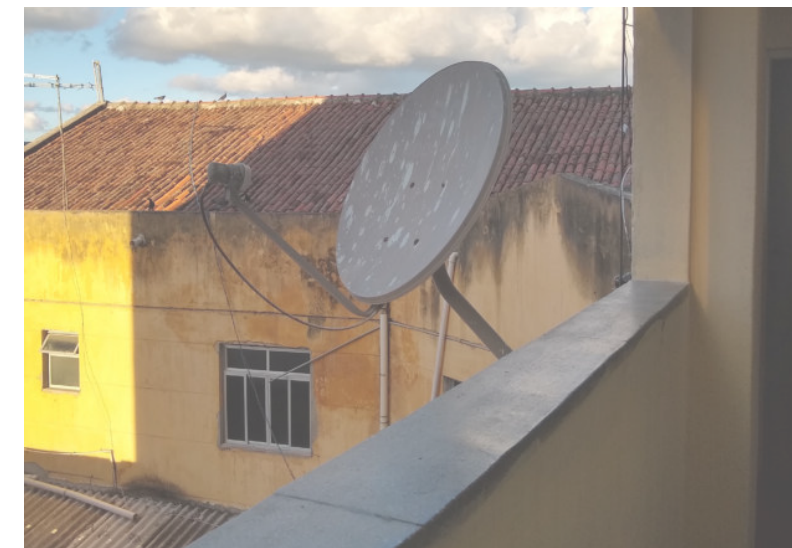
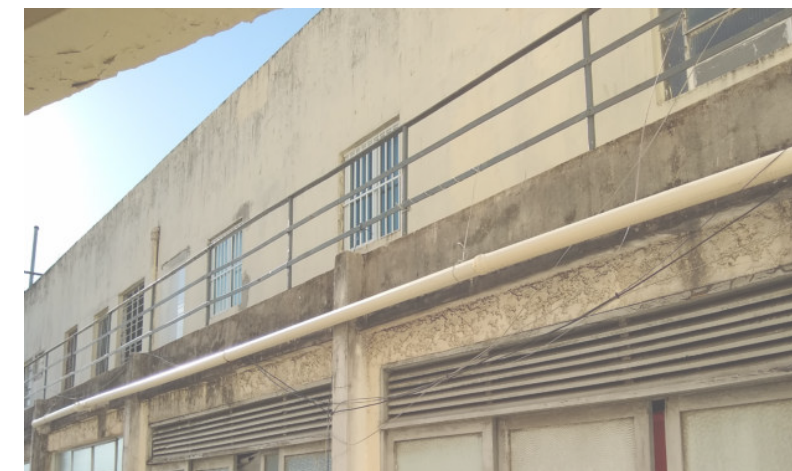
Fig. 100 | Fotomontagem de outros pontos com elementos parasitários (antena e tubulação). Fonte: Autor (2022).

Por serem elementos predominantemente metálicos, tanto em sua constituição, como também na fixação, a corrosão ou oxidação é uma condição quase onipresente nesses elementos, destacando ainda mais visualmente.

A **extensão** se dá modo parcial pois os elementos ainda são colocados de modo pontual, ou em pontos específicos, com uma **manifestação** recorrente nas fachadas externas e cobertura.

Já pela possibilidade de inferir, podemos avaliar que a **causa** pode decorrer de fatores como a falta de áreas técnicas apropriadas para abarcar a atual demanda das infraestruturas, tanto de ar condicionado, como elétrica e comunicações (telefonia e internet). Soma-se a isso, a falta de padronização ou regramento quanto as possibilidades para marquises e anúncios dos espaços da galeria comercial da edificação.

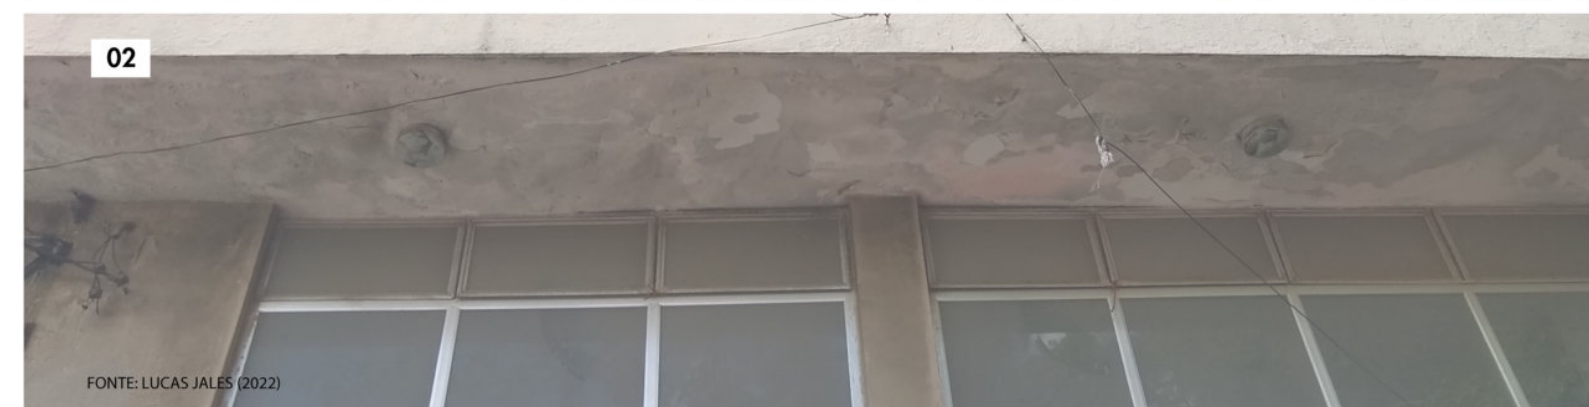
COMPONENTE	REVESTIMENTOS	MANIFESTAÇÃO	EXTREMIDADES E EXTENSÃO DA SUPERFÍCIE DAS FACHADAS
DANO	SUJIDADE (CROSTA NEGRA)	CAUSA	ACÚMULO DE PARTÍCULAS ATMOSFÉRICAS POLUENTES E CHUVA
SINTOMA	ESCURECIMENTO PROGRESSIVO DA SUPERFÍCIE DO OBJETO	FENÔMENO	ATMOSFÉRICO
EXTENSÃO	PARCIAL	CONDUTA	LIMPEZA COM POSTERIOR PINTURA E RECONSTITUIÇÃO DE PINGADEIRAS

Recorrente de maneira preponderante, em conjunto com os elementos parasitários, a patologia de sujidade (também podendo ser denominado de crosta negra), ocorre de maneira contínua em significativa parte das fachadas e paredes de vedação externas, ocorrendo assim na dimensão construtiva dos revestimentos.

Sendo sujidade (ou crosta negra) observado como principal **dano** recorrente nesse componente, o mesmo apresenta como principal **sintoma** o escurecimento progressivo da superfície do material utilizado, nesse caso a pintura.

Com relação à **conduta** a ser adotada, temos inicialmente a limpeza dessas áreas afetadas, buscando tratar em conjunto possíveis fissuras ou perfurações que permitem um maior acúmulo.

Por si só, esse processo se configura como um paliativo, pois em conjunto, o mesmo deve ser executado com a instalação de pingadeiras nas bordas de superfície da cobertura. Com isso, possibilitará o desvio do fluxo de descida da água da chuva na superfície, retardando o aparecimento e espalhamento dessas partículas.

Cabe salientar, que o processo de nova pintura, combinado com a limpeza, também deve fazer parte de um plano de gestão, para ser executada em certo período de tempo, não permitindo maiores acúmulos e por consequência, maiores danos.

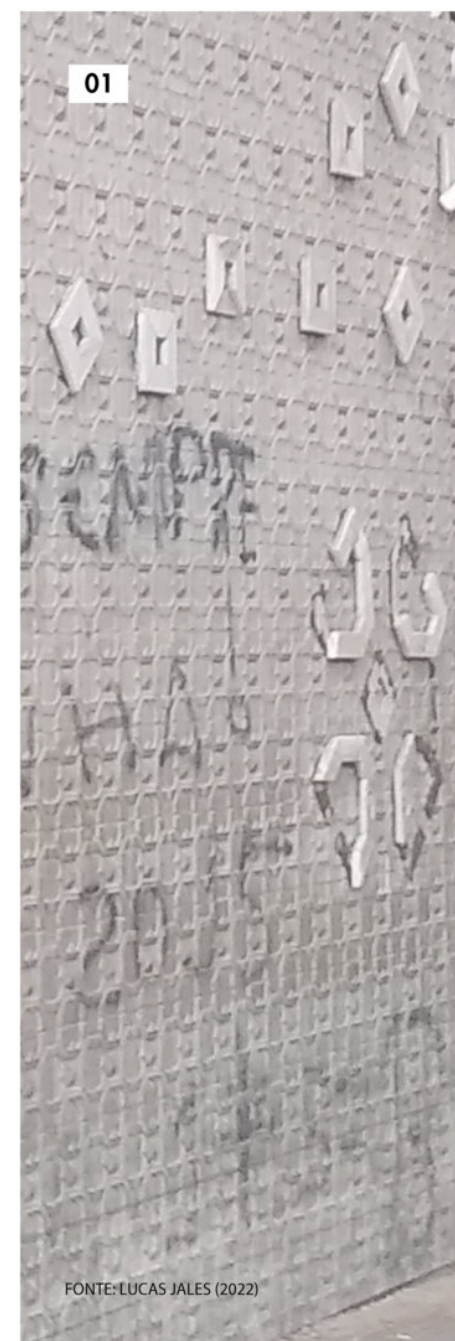
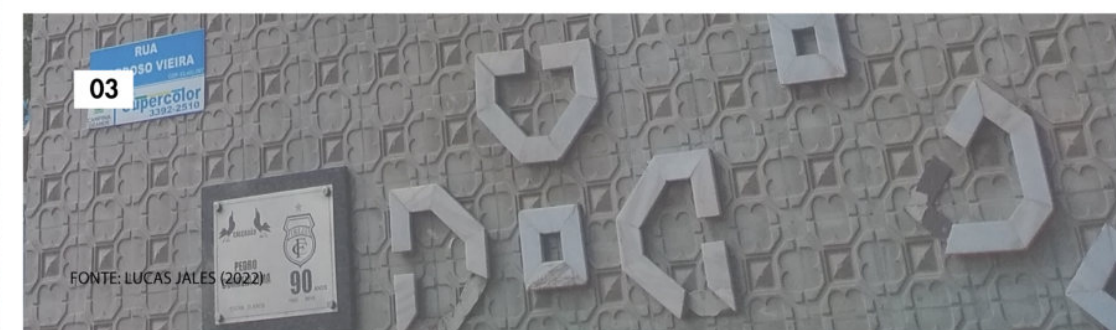
FID 04/16

COMPONENTE	REVESTIMENTOS	MANIFESTAÇÃO	FACHADA EXTERNA SUPERIOR (COBERTURA) E PAINEL ARTÍSTICO DO CALÇADÃO
DANO	PICHAÇÕES E QUEBRA DE REVESTIMENTOS	CAUSA	AÇÃO DE VÂNDALOS
SINTOMA	PICHAÇÃO DEPRDATÓRIA SOBRE SUPERFÍCIE E PEÇAS QUEBRADAS DE PAINEL	FENÔMENO	ANTRÓPICO
EXTENSÃO	PONTUAL	CONDUTA	LIMPEZA, NOVA PINTURA E RECONSTITUIÇÃO DOS MATERIAIS

Incidente no **componente** de revestimentos, também na camada mais externa do acabamento das alvenarias de vedação, esse **dano** é caracterizado principalmente pelas pichações, na qual há em maior quantidade. Há também a manifestação a partir da quebra de revestimentos, nesse caso, das peças constituintes do painel artístico, o qual já sofre também com a perda de material.

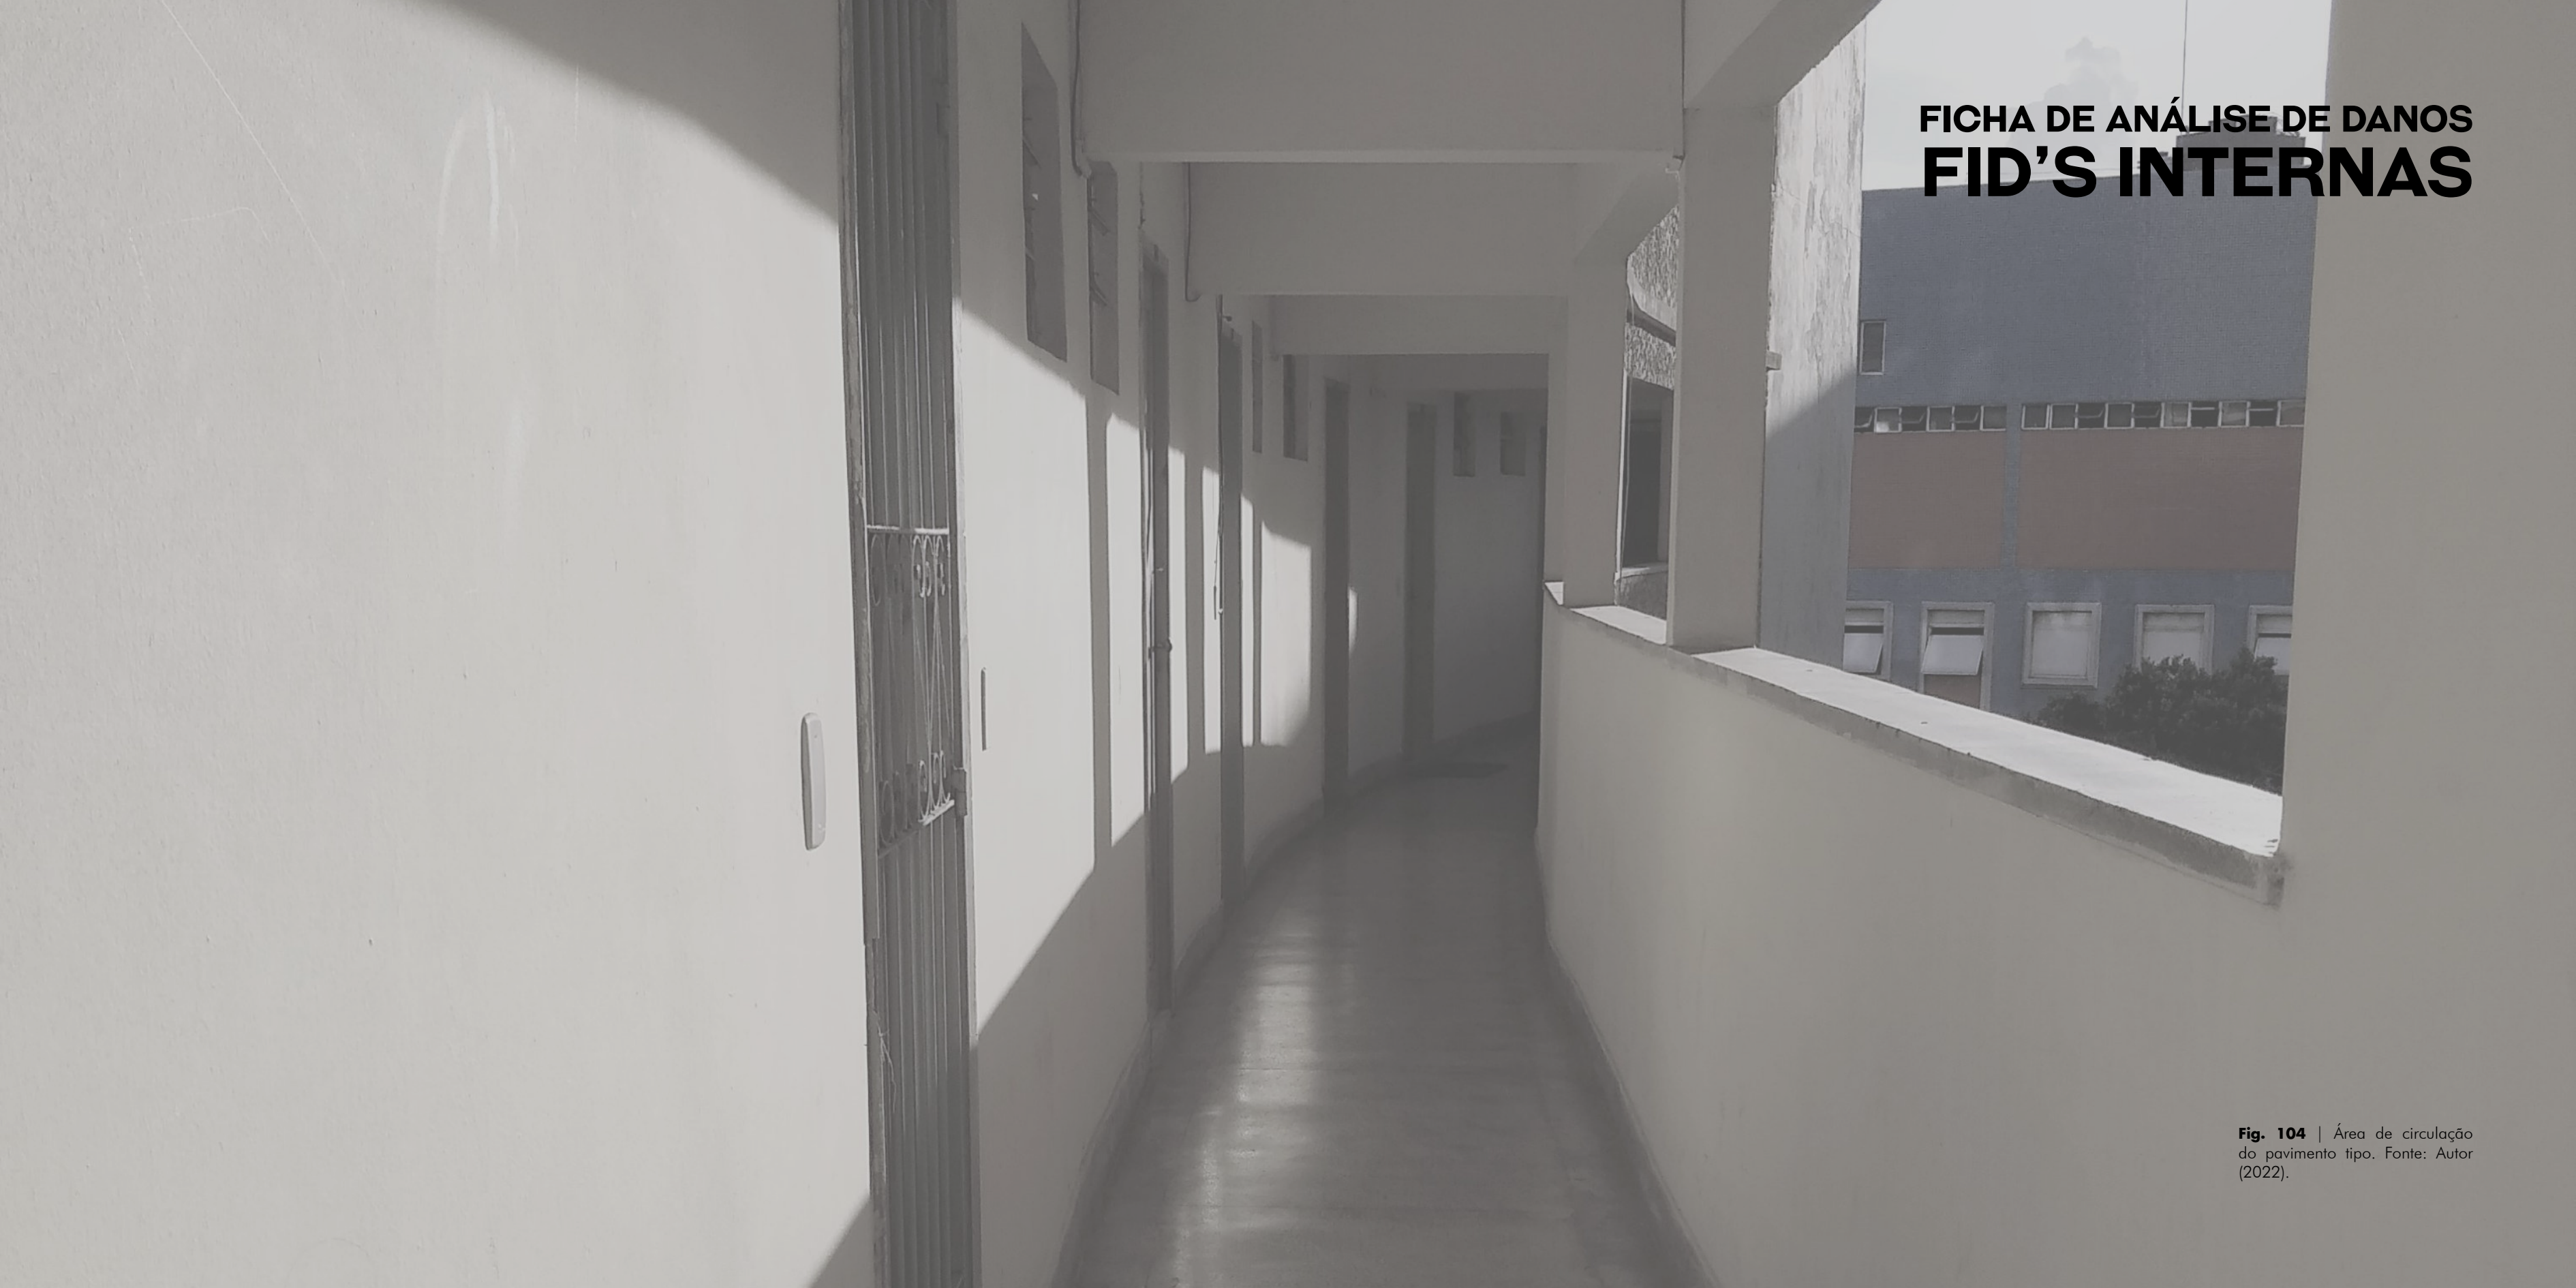
Fig. 104 | Área de circulação do pavimento tipo. Fonte: Autor (2022).

Linguagem: Arquitetura Moderna	Projeto: A. Hugo de A. Marques	Ano de inauguração: 1967	
MAPA DE DANOS	DANO: ALTERAÇÃO CROMÁTICA	LOCALIZAÇÃO: OBJETO ARQUITETÔNICO (ÁREA INTERNA)	DIMENSÃO: REVESTIMENTO

COMPONENTE	REVESTIMENTO	MANIFESTAÇÃO	MATERIAL SUPERFICIAL DE REVESTIMENTO DAS PAREDES
DANO	ALTERAÇÃO CROMÁTICA	CAUSA	EXPOSIÇÃO EXCESSIVA AO SOL E INTEMPÉRIES E EM ALGUNS PONTOS, SOMA-SE COM A UMIDADE
SINTOMA	VARIAÇÃO DA COR (PINTURA) SUPERFICIAL DO MATERIAL	FENÔMENO	QUÍMICO E ATMOSFÉRICO
EXTENSÃO	PARCIAL	CONDUTA	LIMPEZA, RASPAGEM DA CAMADA ANTIGA E NOVA CAMADA DE PINTURA

Iniciando com as fichas internas, temos o dano denominada de alteração cromática, incidente na dimensão construtiva dos revestimentos, nesse caso, nas paredes da área de circulação dos pavimentos tipo.

Registrado no **componente** de revestimento, na camada de pintura superficial, o **dano** de alteração cromática caracteriza-se principalmente pelo **sintoma** de variação na cor de superfície dessa pintura. É também um fato observado nesse tipo de patologia, que a mesma pode ser desencadeada por outros danos, como um ponto de umidade, por exemplo.

E assim, a alteração cromática é revelada nessa alvenaria voltada para a circulação, na qual não passou por um novo processo de repintura, tendo o antigo ponto de umidade, bastante exposto a luz solar, afetado a coloração da camada superficial da cor do revestimento. A serem vistos posteriormente, a excessiva exposição a luz solar também desencadeia outros tipos de danos nessas mesmas superfícies.

Mas, para além da nova pintura, as fachadas que sofrem mais com a exposição solar no poente, também requerem uma solução, essa como forma de solução arquitetônica. Assim, essas aberturas sob o parapeito requerem uma intervenção de modo a filtrar e assim diminuir a intensidade da luz solar.

Dentre soluções dessa natureza, possíveis, temos as chamadas “segundas peles”, constituídas em material metálico e perfuradas de modo a limitar a incidência solar. Nos mesmo material também é possível constituir brises, verticais ou horizontais, que podem redirecionar ou até mesmo bloquear a passagem da luz solar.

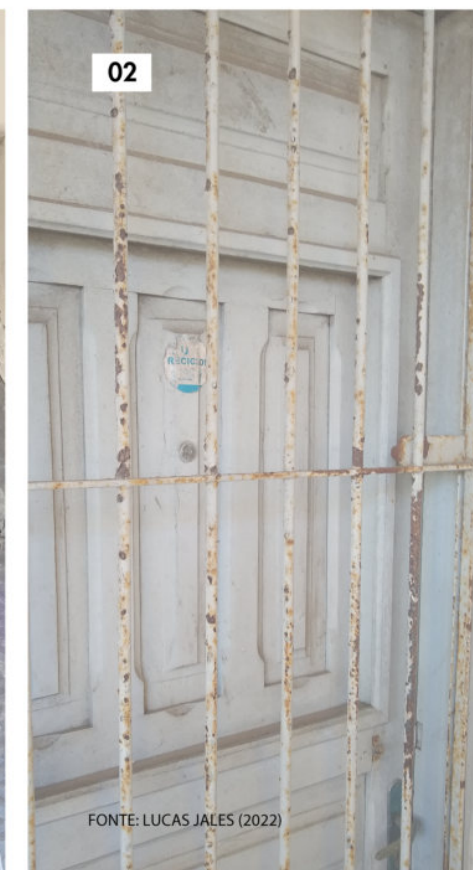
COMPONENTE	ESQUADRIAS METÁLICAS, GRADES E PORTÃO	MANIFESTAÇÃO	GRADIL DE PORTAS (AS QUE POSSUEM), PORTÃO DE ACESSO INFERIOR E JANELA DOS BANHEIROS (ANTIGA)
DANO	CORROSÃO METÁLICA (OXIDAÇÃO)	CAUSA	CONTATO DO METAL COM UMIDADE, AR E FALTA DE PINTURA DE PROTEÇÃO
SINTOMA	OXIDAÇÃO E DECOMPOSIÇÃO DAS SUPERFÍCIES METÁLICAS EXPOSTAS	FENÔMENO	QUÍMICO
EXTENSÃO	PARCIAL	CONDUTA	LIMPEZA ATRAVÉS DE JATEAMENTO (QUANDO POSSÍVEL) COM PINTURA OU SUBSTITUIÇÃO DO COMPONENTE

Na presente FID, temos cadastrado outra patologia caracterizada como corrosão, mas agora referente à dimensão construtiva das esquadrias e portões metálicos. Antes de sua análise, destacamos que com relação às esquadrias que são constituídas em metal, estamos falando unicamente das janelas basculantes dos banheiros, no qual são originais da época de construção.

Classificamos como um danos de **extensão** parcial, pois nem todas unidades tipo possuem gradis, bem como há apenas um portão na edificação, bem como já ocorreu a troca de um significativo número de janelas dos banheiros.

Como **conduta** a ser adotada, temos a possibilidade de limpeza do componente através de jateamento, quando possível recuperá-lo, e nova pintura. Apesar disso, principalmente com as janelas basculantes, foi visto que a quase totalidade das mesmas necessitariam ser trocadas, tendo em vista os desempenhos de habitabilidade e vida útil do produto pela NBR 15575-1/13.

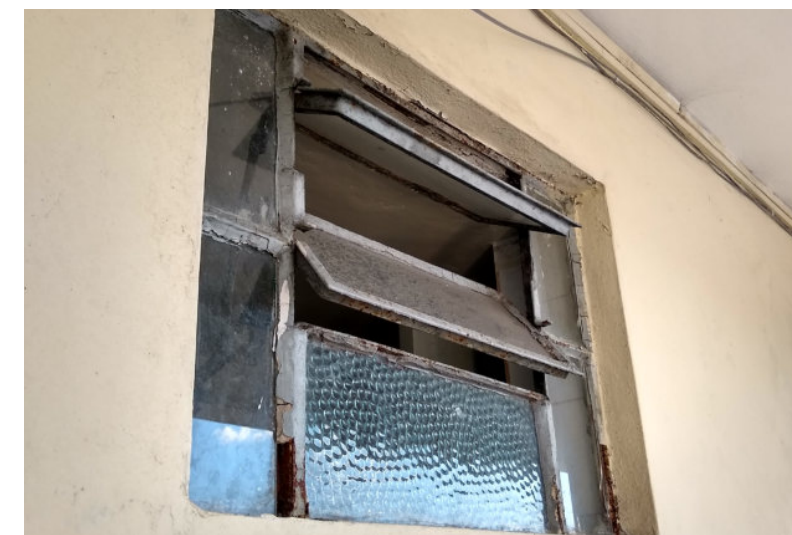
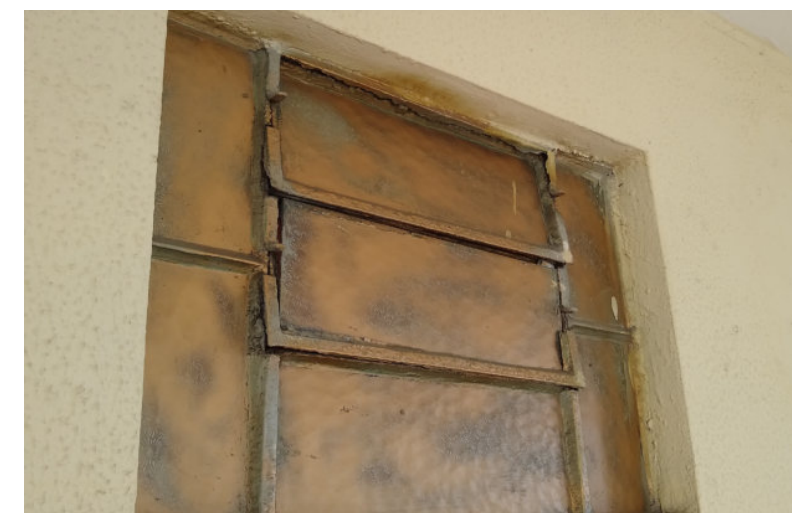
Fig. 108 | Fotomontagem da corrosão das janelas basculantes, emassadas sobre pontos de corrosão e absorção de umidade. Fonte: Autor (2022).

Por último, cabe destacar que em alguns casos referentes as janelas basculantes, em intervenções anteriores (muito provavelmente em processo de pintura) tiveram seus pontos de corrosão emassadas com massa corrida e pintados.

Por ser um material inadequado para esse tipo de ação, nota-se que com o passar do tempo, em vista da diferença de coeficientes de expansão térmica de ambos, rachaduras na camada emassada são inevitáveis. Em somatório a isso, a umidade advinda do banheiro é absorvida pelo material, que em conjunto de ambas situações, passa um aspecto de “estragado” do componente, sendo possível apenas a troca.

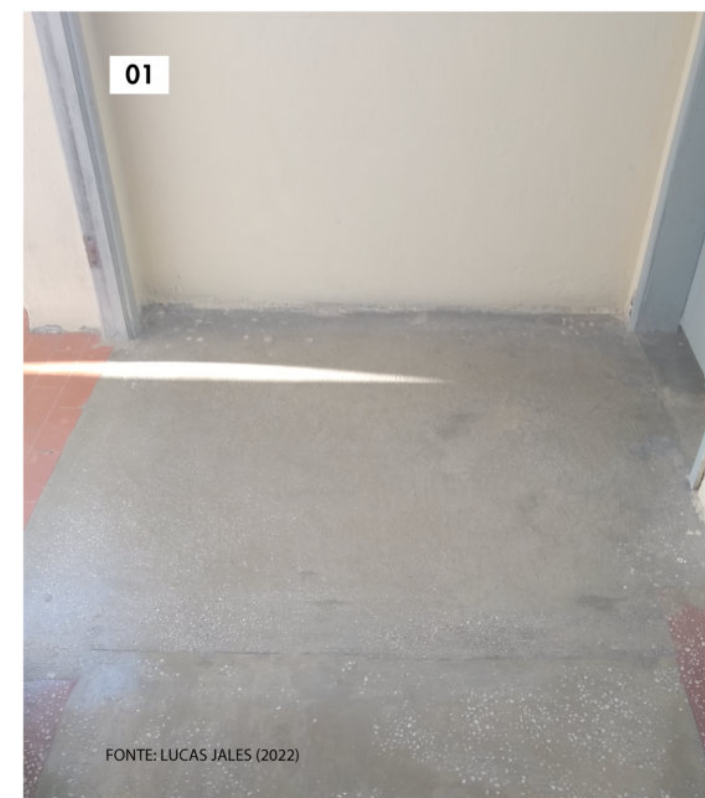
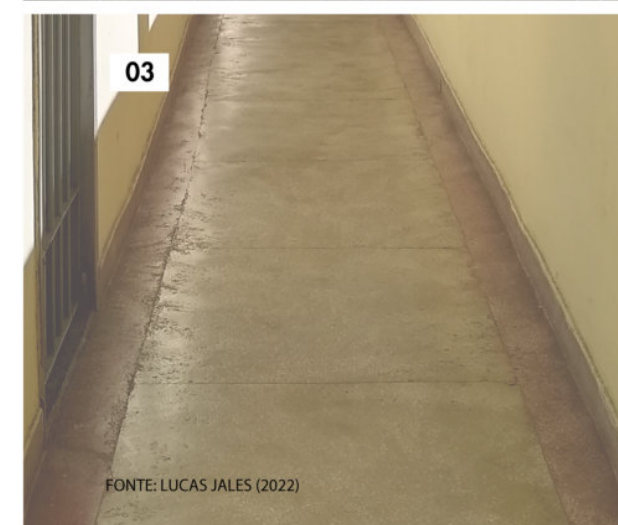
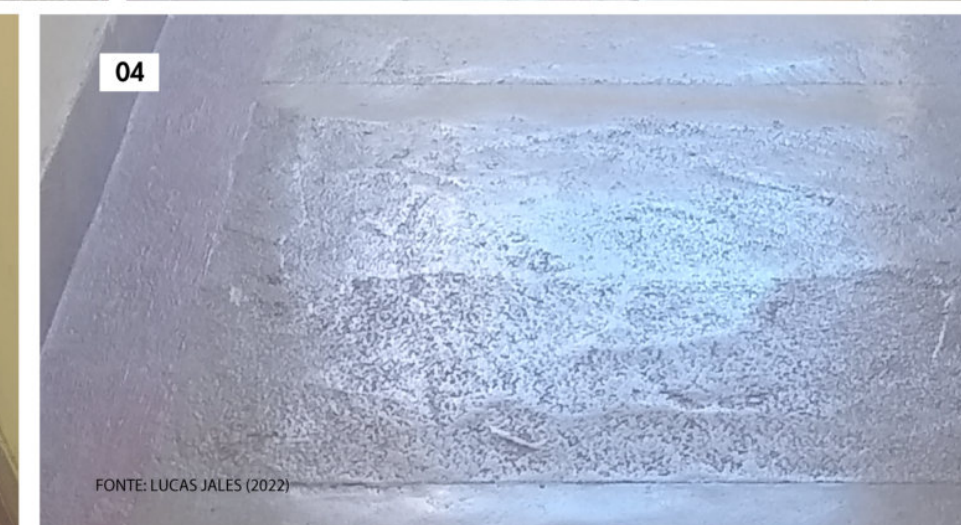
COMPONENTE	PISO	MANIFESTAÇÃO	PISOS INTERNOS DA ÁREA DE CIRCULAÇÃO DOS PAVIMENTOS TIPO
DANO	DESAGREGAÇÃO POR DESGASTE DO MATERIAL	CAUSA	FALTA DE MANUTENÇÃO EM PISOS DE GRANDE CIRCULAÇÃO DIÁRIA
SINTOMA	DESGASTE DO MATERIAL DE PISO CIMENTÍCIO E CAMADA SUPERFICIAL DE PISO CERÂMICO	FENÔMENO	FÍSICO
EXTENSÃO	PARCIAL	CONDUTA	QUANDO POSSÍVEL, RECONSTITUIÇÃO DO MATERIAL ORIGINAL OU TROCA DE PISO

Com ocorrência na dimensão construtiva dos pisos, o primeiro nesse caso, a patologia de desagregação (desgaste) ocorre predominantemente em áreas de grande circulação.

Relativos as possíveis **condutas** a serem adotadas, cabe inicialmente uma avaliação da pertinência atual de se manter esse tipo de piso, pois mesmo resistente, possui um menor atrito. Tal situação pode ser problemática em períodos chuvosos, já que os mesmos são voltados para o ambiente externo, com possibilidade de entrada de água. Já relativo ao piso cerâmico, apenas é possível a troca, até porque o mesmo não é original a essa parte da edificação.

Caso permaneça, a restauração desses pisos compreende o uso de alguns produtos específicos, como resinas e lixas especiais, para reconstituir uma nova camada e por fim encerar.
