ANAMNESE E ANÁLISE DE
DANOS DO **EDIFÍCIO LUCAS**

CAMPINA GRANDE
2022

**NO ALTO DO ALTO DA BORBOREMA: ANAMNESE
E ANÁLISE DE DANOS DO EDIFÍCIO LUCAS**

Trabalho de Conclusão de Curso apresentado ao curso de graduação em Arquitetura e Urbanismo da Universidade Federal de Campina Grande (UFCG), como requisito para obtenção do título de Bacharel em Arquitetura e Urbanismo.

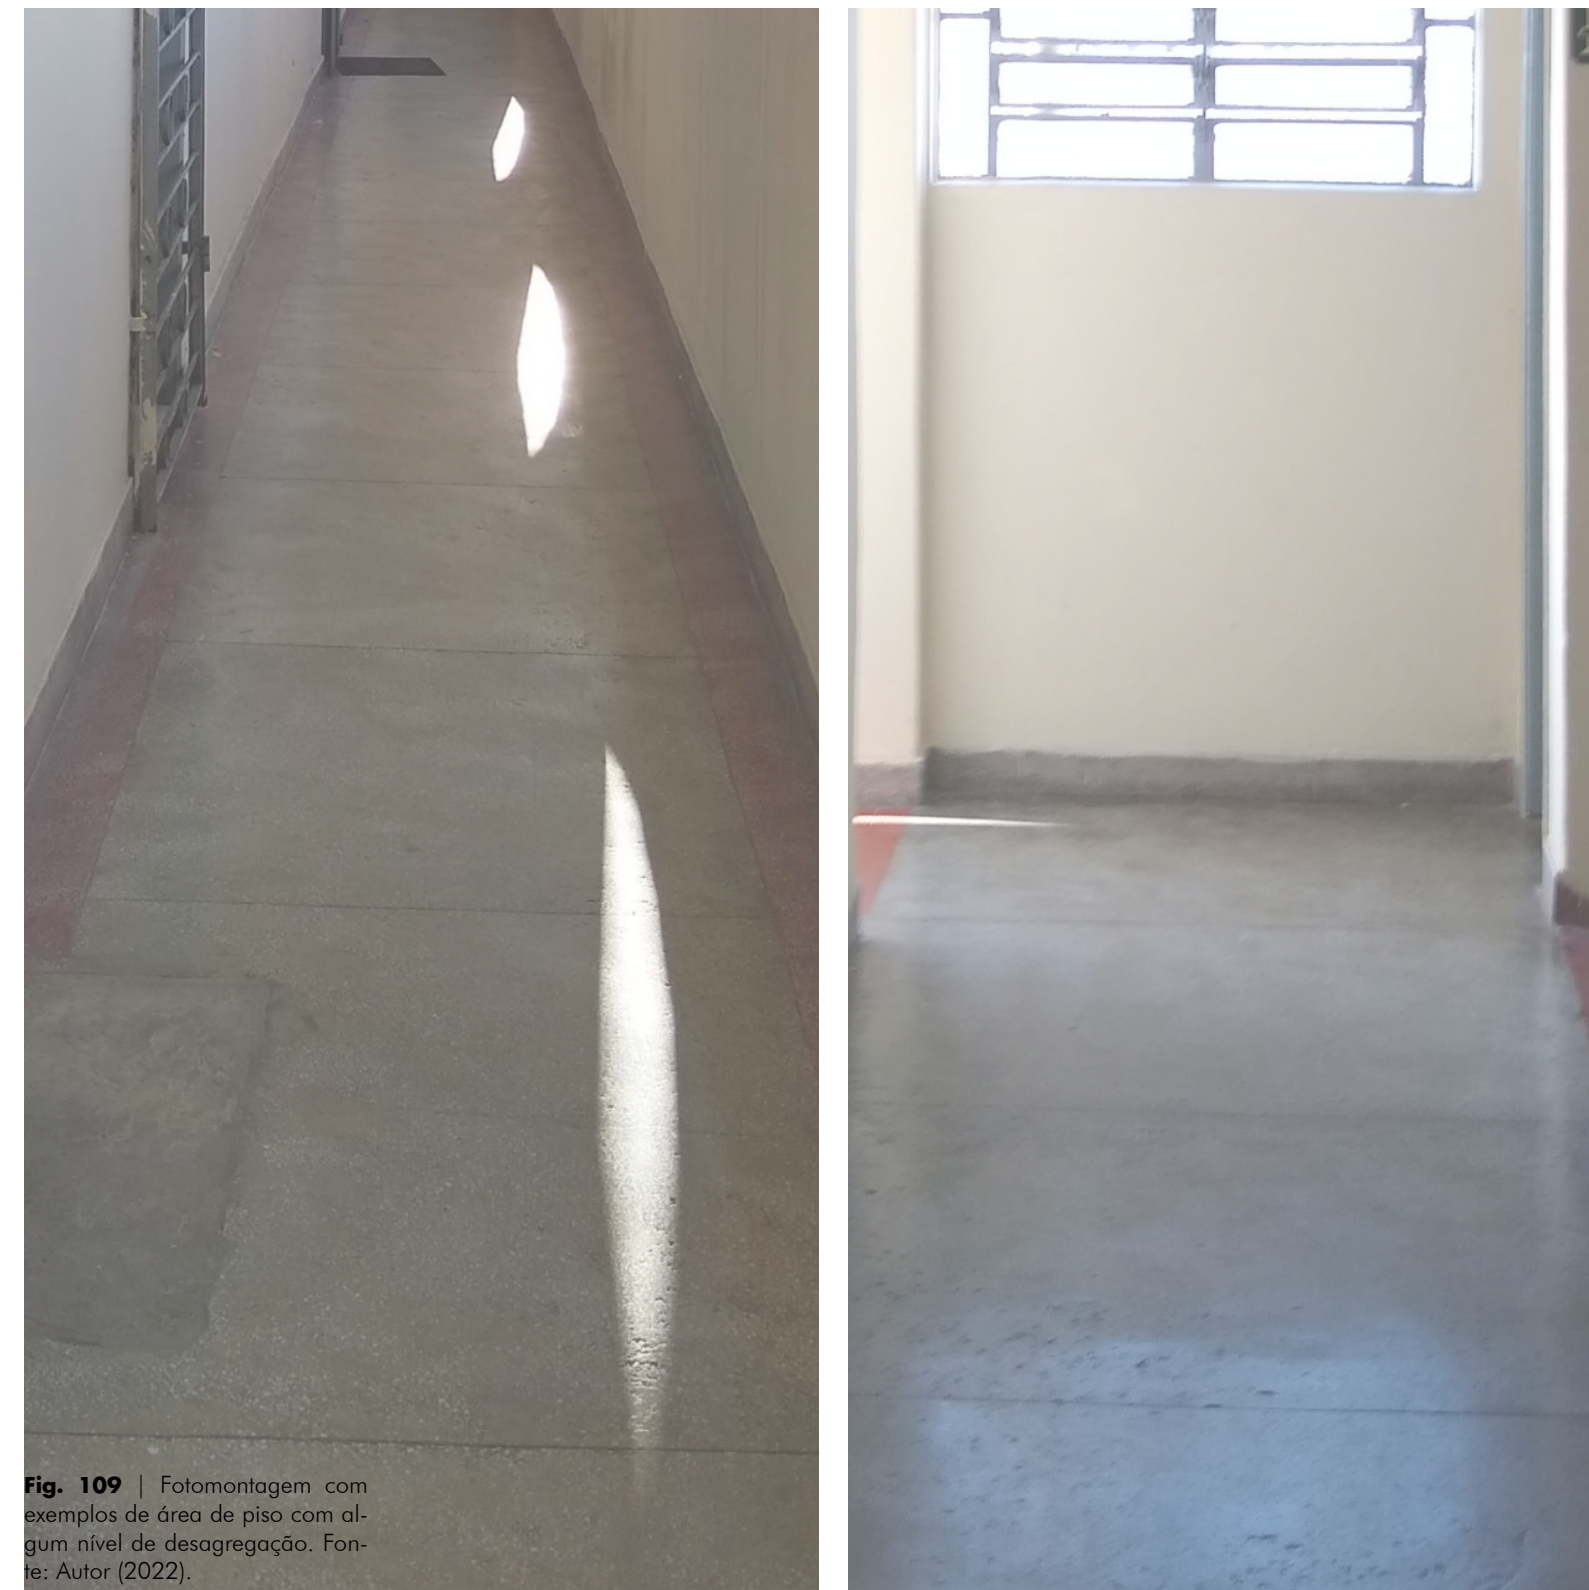
Fig. 109 | Fotomontagem com exemplos de área de piso com algum nível de desagregação. Fonte: Autor (2022).

COMPONENTE	PISO	MANIFESTAÇÃO	PISOS INTERNOS DA ÁREA DE CIRCULAÇÃO DOS PAVIMENTOS TIPO
DANO	DESAGREGAÇÃO POR DESGASTE DO MATERIAL	CAUSA	FALTA DE MANUTENÇÃO EM PISOS DE GRANDE CIRCULAÇÃO DIÁRIA
SINTOMA	DESGASTE DO MATERIAL DE PISO CIMENTÍCIO E CAMADA SUPERFICIAL DE PISO CERÂMICO	FENÔMENO	FÍSICO
EXTENSÃO	PARCIAL	CONDUTA	QUANDO POSSÍVEL, RECONSTITUIÇÃO DO MATERIAL ORIGINAL OU TROCA DE PISO

Relativos as possíveis **condutas** a serem adotadas, cabe inicialmente uma avaliação da pertinência atual de se manter esse tipo de piso, pois mesmo resistente, possui um menor atrito. Tal situação pode ser problemática em períodos chuvosos, já que os mesmos são voltados para o ambiente externo, com possibilidade de entrada de água. Já relativo ao piso cerâmico, apenas é possível a troca, até porque o mesmo não é original a essa parte da edificação.

Caso permaneça, a restauração desses pisos compreende o uso de alguns produtos específicos, como resinas e lixas especiais, para reconstituir uma nova camada e por fim encerar.

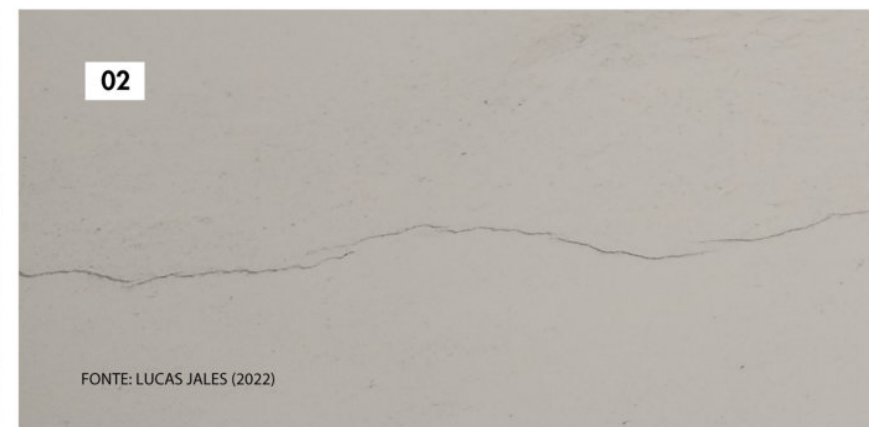
FID 12/16

COMPONENTE	REVESTIMENTOS E PAREDES	MANIFESTAÇÃO	PLACAS CIMENTÍCIAS DE BORDA E REVESTIMENTO (MASSA CORRIDA) E PAREDES
DANO	FISSURAS E TRINCAS DE DILATAÇÃO	CAUSA	DILATAÇÃO DEVIDO A FORTE EXPOSIÇÃO AO SOL (FACHADAS VOLTADAS AO POENTE)
SINTOMA	PEQUENAS FENDAS E SULCOS, COM PONDO FISSURAS (0,5mm) E TRINCAS (ATÉ 1,0mm)	FENÔMENO	FÍSICO
EXTENSÃO	PARCIAL	CONDUTA	APLICAÇÃO DE JUNTAS DE DILATAÇÃO PARA OS REVESTIMENTOS E NOVA PINTURA

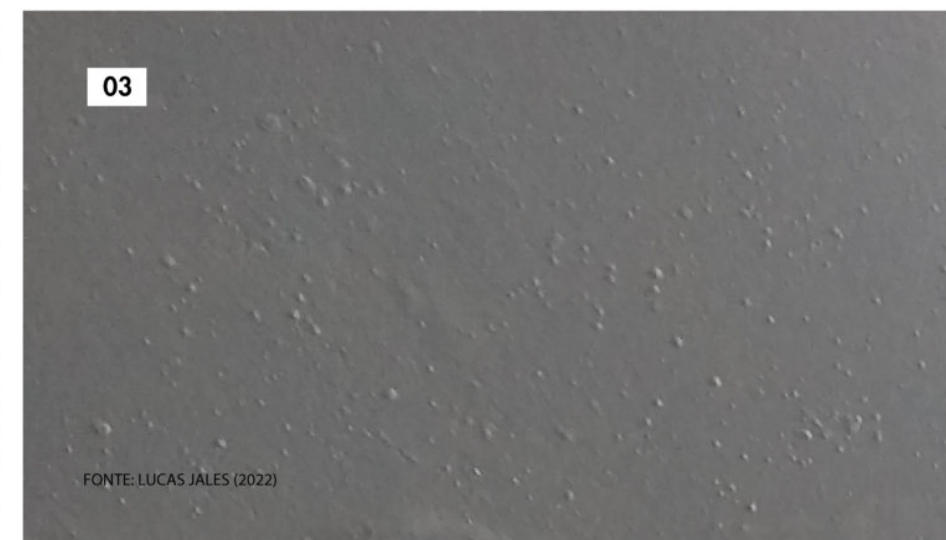
FID 14/16

COMPONENTE	REVESTIMENTOS	MANIFESTAÇÃO	VEDAÇÃO INTERNA DAS ÁREAS DE CIRCULAÇÃO SOCIAL
DANO	POROS (ALVEOLIZAÇÃO)	CAUSA	AÇÃO DOS VENTOS E DAS INTEMPÉRIES E CRISTALIZAÇÃO DE SAIS SOLÚVEIS
SINTOMA	CORROSÃO PUNTIFORME MANIFESTA PELA FORMAÇÃO DE FUROS CEGOS, CIRCULARES E DE PEQUENO DIÂMETRO	FENÔMENO	ATMOSFÉRICO E QUÍMICO
EXTENSÃO	PONTUAL	CONDUTA	RECONSTITUIÇÃO DA CAMADA AFETADA

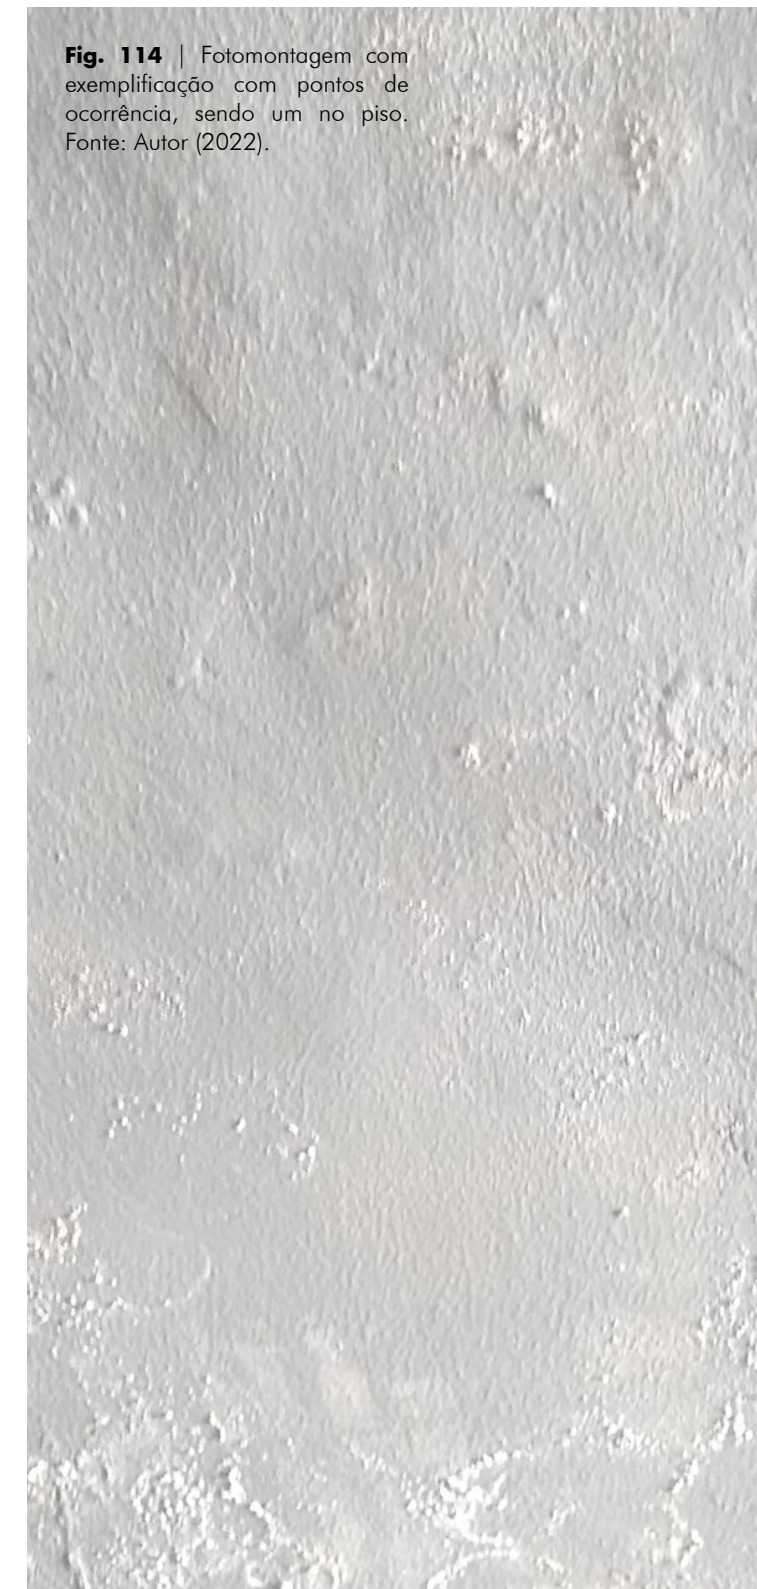
Com a patologia construtiva de poros, ou também conhecida como alveolização, ocorre na dimensão construtiva dos revestimentos. Incidente no **componente** dos revestimentos, é um **dano** característico pela existência de pequenos poros nas camadas superficiais de pintura.

Como principal **sintoma**, temos a aparição de uma corrosão puntiforme, característica pela formação de furos cegos, circulares e de pequenos diâmetro, espalhadas em uma área específica. Sua **extensão** dar-se de modo pontual, pois a mesma não foi observada em muitos pavimentos, sendo predominantemente encontrada nos pavimentos tipo inferiores.

Embora não se possa confirmar sem uma análise laboratorial mais aprofundada, essa junção de fatores de umidade com falta de exposição solar, pode gerar colônias de fungos. Tais composições biológicas, são responsáveis por danos semelhantes aos observados, embora nas condições estudadas, a exposição ao ambiente externo e contínuo fluxo de ar pode por outro lado evitar essas proliferações ou não permitir o avanço das colônias.

Fig. 114 | Fotomontagem com exemplificação com pontos de ocorrência, sendo um no piso. Fonte: Autor (2022).

Dessa maneira, podemos classificar como um **fenômeno** atmosférico, pela incidência a partir de intempéries, e químico, devido as reações com o material de revestimento, com alguma probabilidade de ser biológico. Como **conduta** a ser adotada, caso após as análises não se confirme fatores biológicos, pode-se proceder com a reconstituição das áreas afetadas, através de nova pintura. Caso contrário, deve-se proceder com um serviço especializado para extinção dessas colônias biológicas antes dos procedimentos usualmente adotados, garantindo a segurança dos usuários.

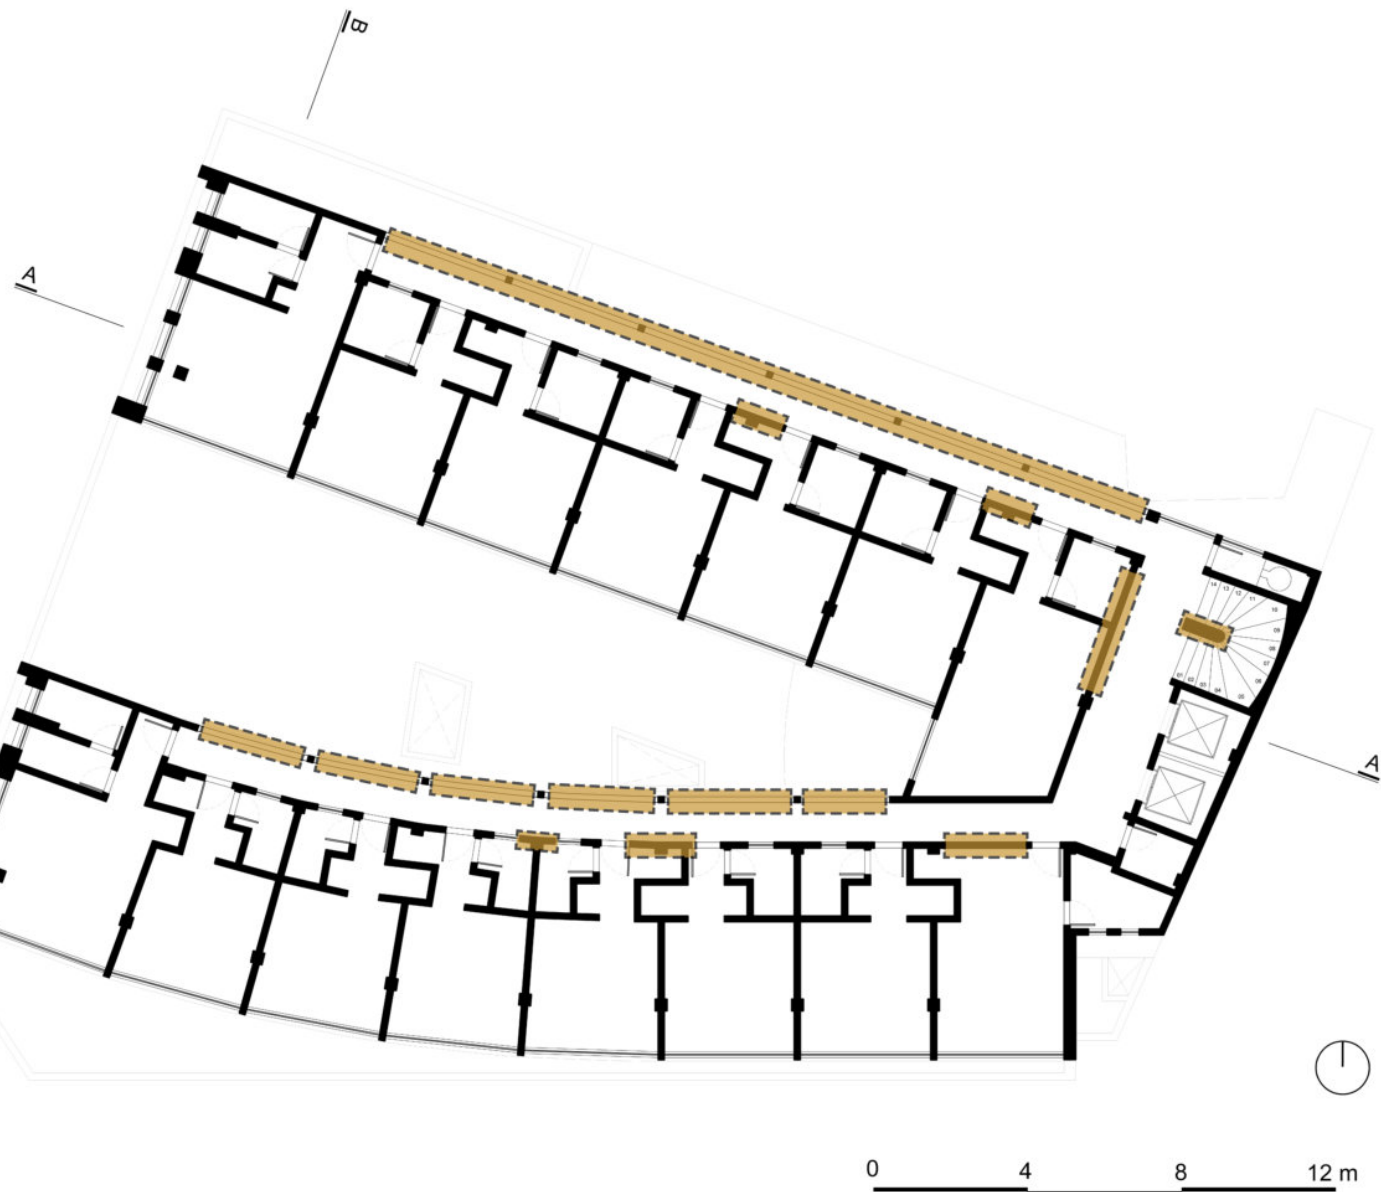
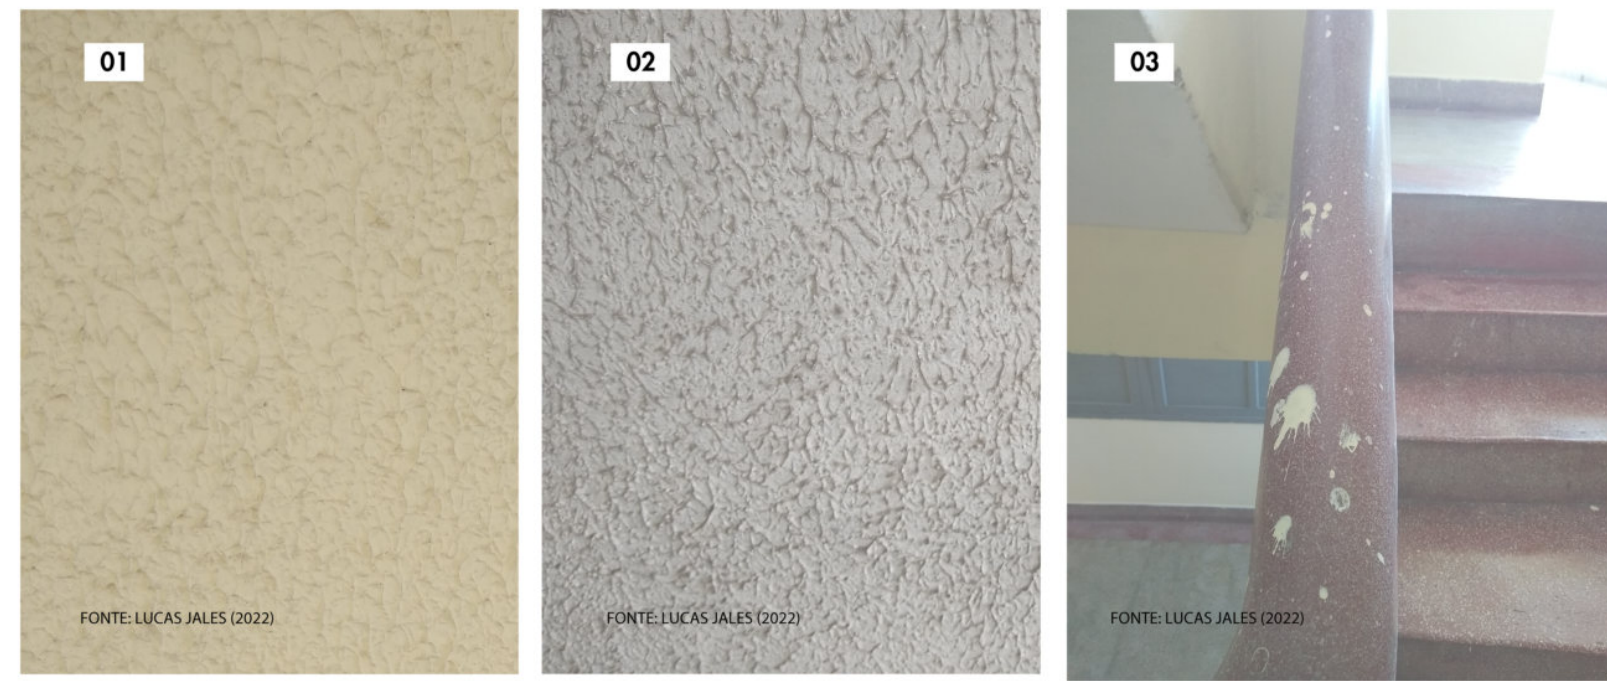
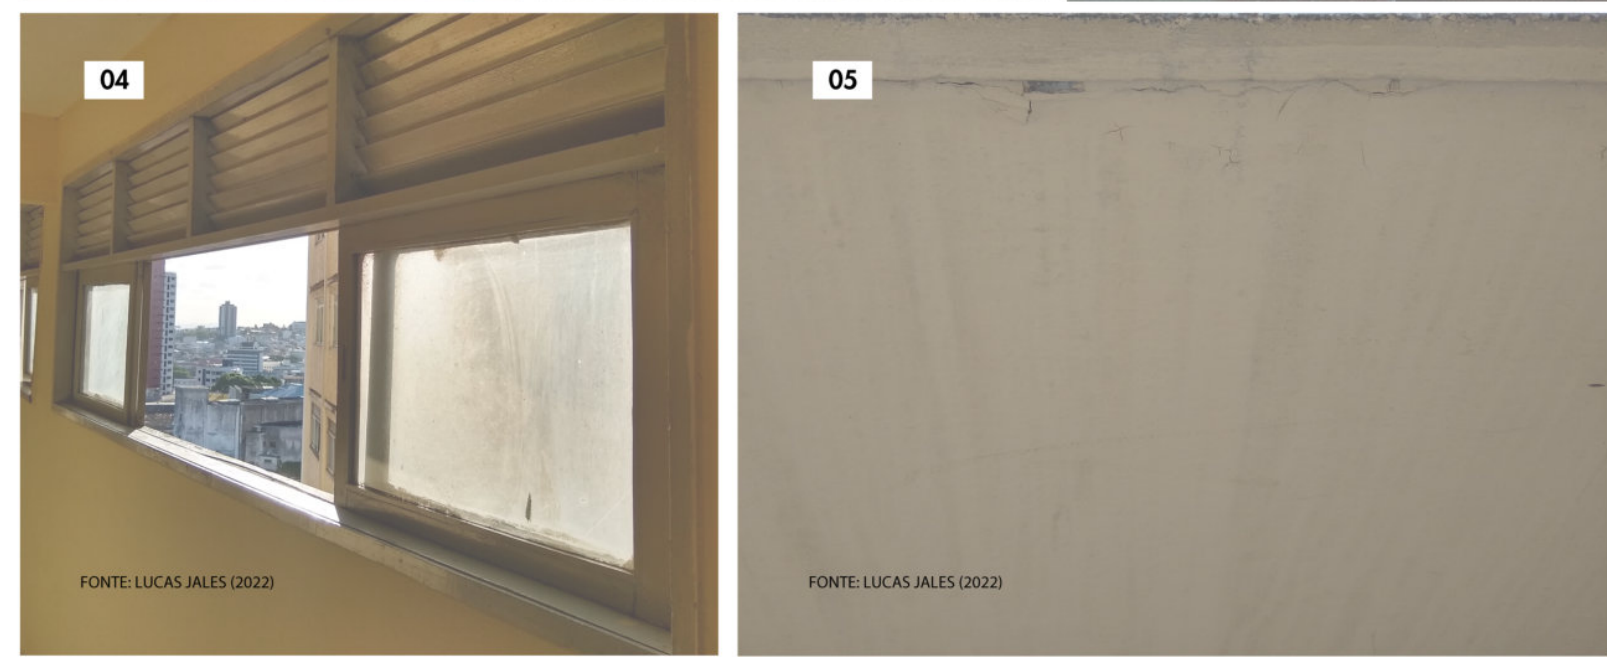
Linguagem: Arquitetura Moderna	Projeto: A. Hugo de A. Marques	Ano de inauguração: 1967
DANO: SUJIDADE	LOCALIZAÇÃO: OBJETO ARQUITETÔNICO (ÁREA INTERNA)	DIMENSÃO: ESQ. E REVESTIM.

COMPONENTE	REVESTIMENTOS E ESQUADRIAS	MANIFESTAÇÃO	PAREDES INTERNAS DA ÁREA DE CIRCULAÇÃO SOCIAL E ÁREA DE VIDRO DAS JANELAS
DANO	SUJIDADE	CAUSA	ACÚMULO DE PARTÍCULAS DE POLUIÇÃO ADVINDAS DO AR EXTERNO (CHUVA) E MANCHAS PROVOCADAS POR IMPACTOS
SINTOMA	ESCURECIMENTO PROGRESSIVO DA SUPERFÍCIE DO OBJETO	FENÔMENO	ATMOSFÉRICO E FÍSICO
EXTENSÃO	TOTAL	CONDUTA	LIMPEZA, QUANDO POSSÍVEL OU RECONSTITUIÇÃO (PINTURA) DA ÁREA AFETADA

Bastante presente em diversos pontos da edificação, a patologia de sujidade é incidente na dimensão construtiva das esquadrias e revestimentos. Também como **componentes** da construção afetados, temos os revestimentos e esquadrias, apresentando o **dano** de sujidade.

Também podemos citar especificamente as sujidades ocorridas nas alvenarias de parapeito, onde para além das causas já citadas, temos um característico escorrimento das partículas poluentes, advindas da chuva quando a mesma adentra o espaço aberto de circulação.

Por seus modos de manifestação, classificamos essa patologia como um **fenômeno** atmosférico e físico, considerando os vetores de causalidade, como a chuva, a poluição do ar e os impactos físicos sofridos. Como **conduta** a ser adotadas, temos inicialmente uma avaliação se será possível apenas uma limpeza para retirada das partículas, caso contrário, se procede com a reconstituição da camada de pintura. Em específico, também se pode prever em um plano de gestão, a proposição de prazos para esses procedimentos.

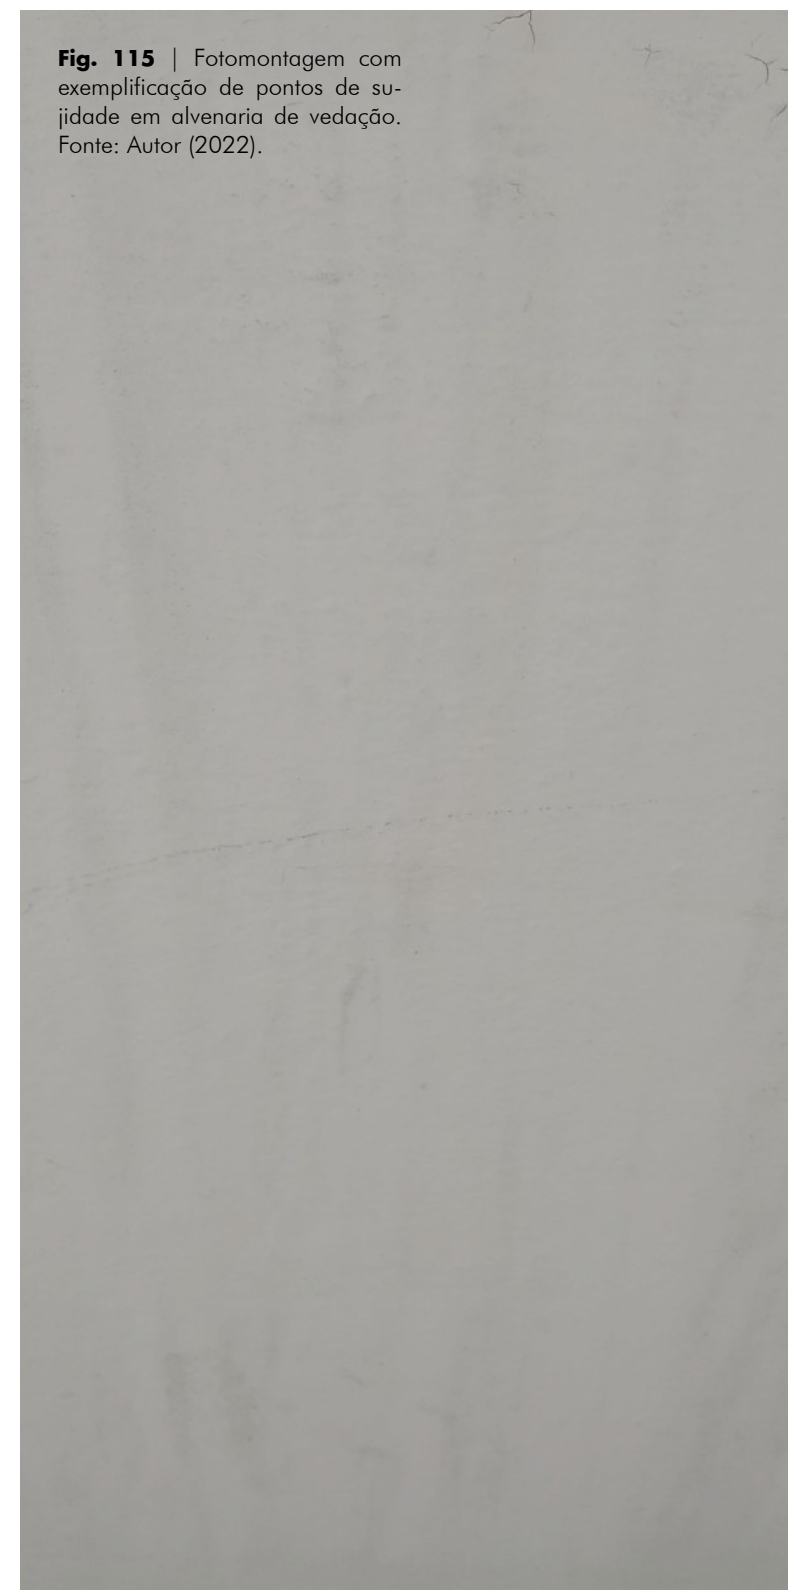
Fig. 115 | Fotomontagem com exemplificação de pontos de sujidade em alvenaria de vedação. Fonte: Autor (2022).

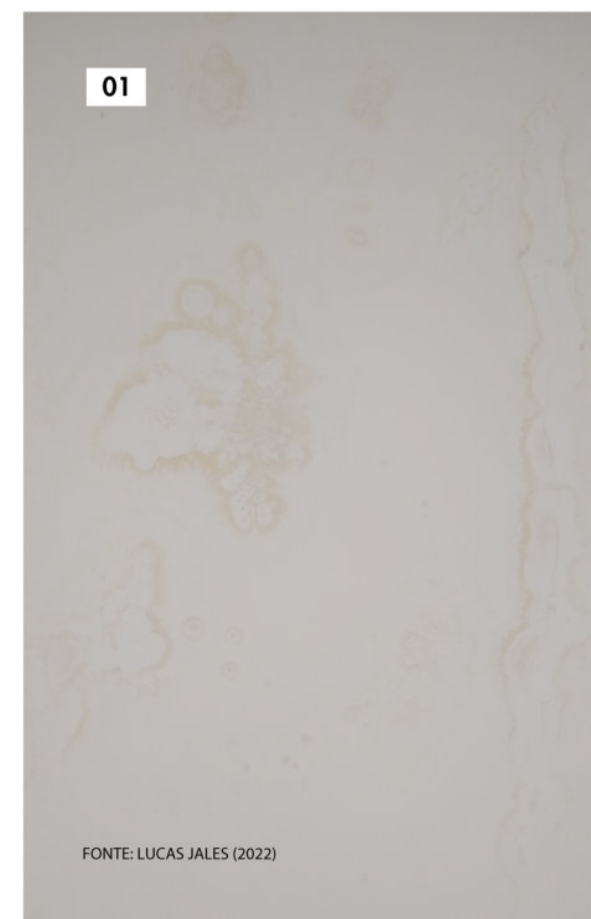
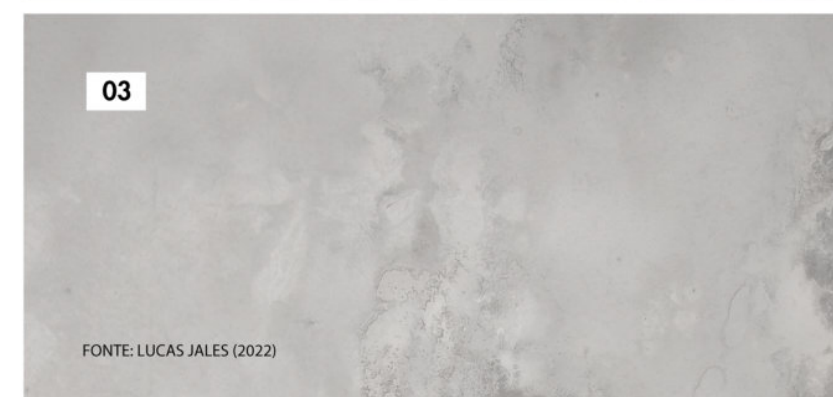
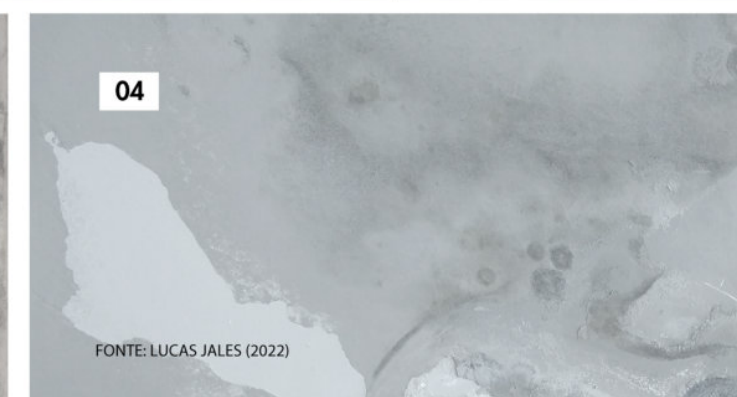
FID 16/16

COMPONENTE	VEDAÇÕES	MANIFESTAÇÃO	PAREDES EXTERNAS (VOLTADAS PARA CIRCULAÇÃO SOCIAL) DE AMBIENTES MOLHADOS INTERNOS
DANO	FORMAÇÃO DE MANCHAS NO COMPONENTE	CAUSA	IMPERMEABILIZAÇÃO INADEQUADA (ANTIGA) DE ÁREAS MOLHADAS
SINTOMA	EXISTÊNCIA DE MANCHAS UMEDECIDAS EM PAREDES	FENÔMENO	FÍSICO
EXTENSÃO	PONTUAL	CONDUTA	IMPERMEABILIZAÇÃO DOS AMBIENTES MOLHADOS E NOVA PINTURA DO COMPONENTE

Com uma incidência significativa, a umidade afeta a dimensão construtiva das vedações. Dessa forma, o **componente** afetado patologicamente é o das vedações, com o **dano** de formação de manchas de umidade.

É crível também notar que nem todas essas unidades tipo não passaram por reformas de atualização, não só técnica e de infraestruturas, como também de impermeabilização dessas áreas molhadas. De certo modo, aqui há uma conexão com o dano observado na FID 05, e que pode exemplificar essa situação.

Já nas unidades em que a problemática ainda se faz presente, podemos observar em alguns casos a potencialização desses danos, levando a uma forma da patologia de descascamento, mas com causas diferentes das observadas na FID 10.

Há também uma correlação dessa umidade com a patologia vista na FID 07, que mesmo com as diferenças de causalidade, temos ainda um elemento patológico causado pela água e advindo da ineficiente resistência desses materiais mais antigos para com a água. Por essas características naturais da própria água, como a capilaridade, podemos classificar esse dano como um **fenômeno** de natureza física.

Já na parte da vedação voltado para o corredor de circulação, após observar extinção desse ponto de umidade, pode proceder com a reconstituição das camadas de acabamento dessa alvenaria. Por fim, temos a aplicação da nova camada de pintura.

Após essas considerações, talvez seja válido prever em um futuro plano de gestão, a inspeção dessas áreas molhadas após certo de período de tempo, visando não apenas a avaliação de possíveis pontos de umidade, como também identificar pontos de vazamento, de modo a economizar água.
