**INVESTIGAÇÃO DAS MANIFESTAÇÕES PATOLÓGICAS EM UMA EDIFICAÇÃO
NA CIDADE DE PATOS-PB**

Trabalho de Conclusão de Curso, apresentado ao Curso de Graduação em Engenharia Civil, da Universidade Federal de Campina Grande, Campus de Pombal, como requisito para obtenção do título de Bacharel em Engenharia Civil.

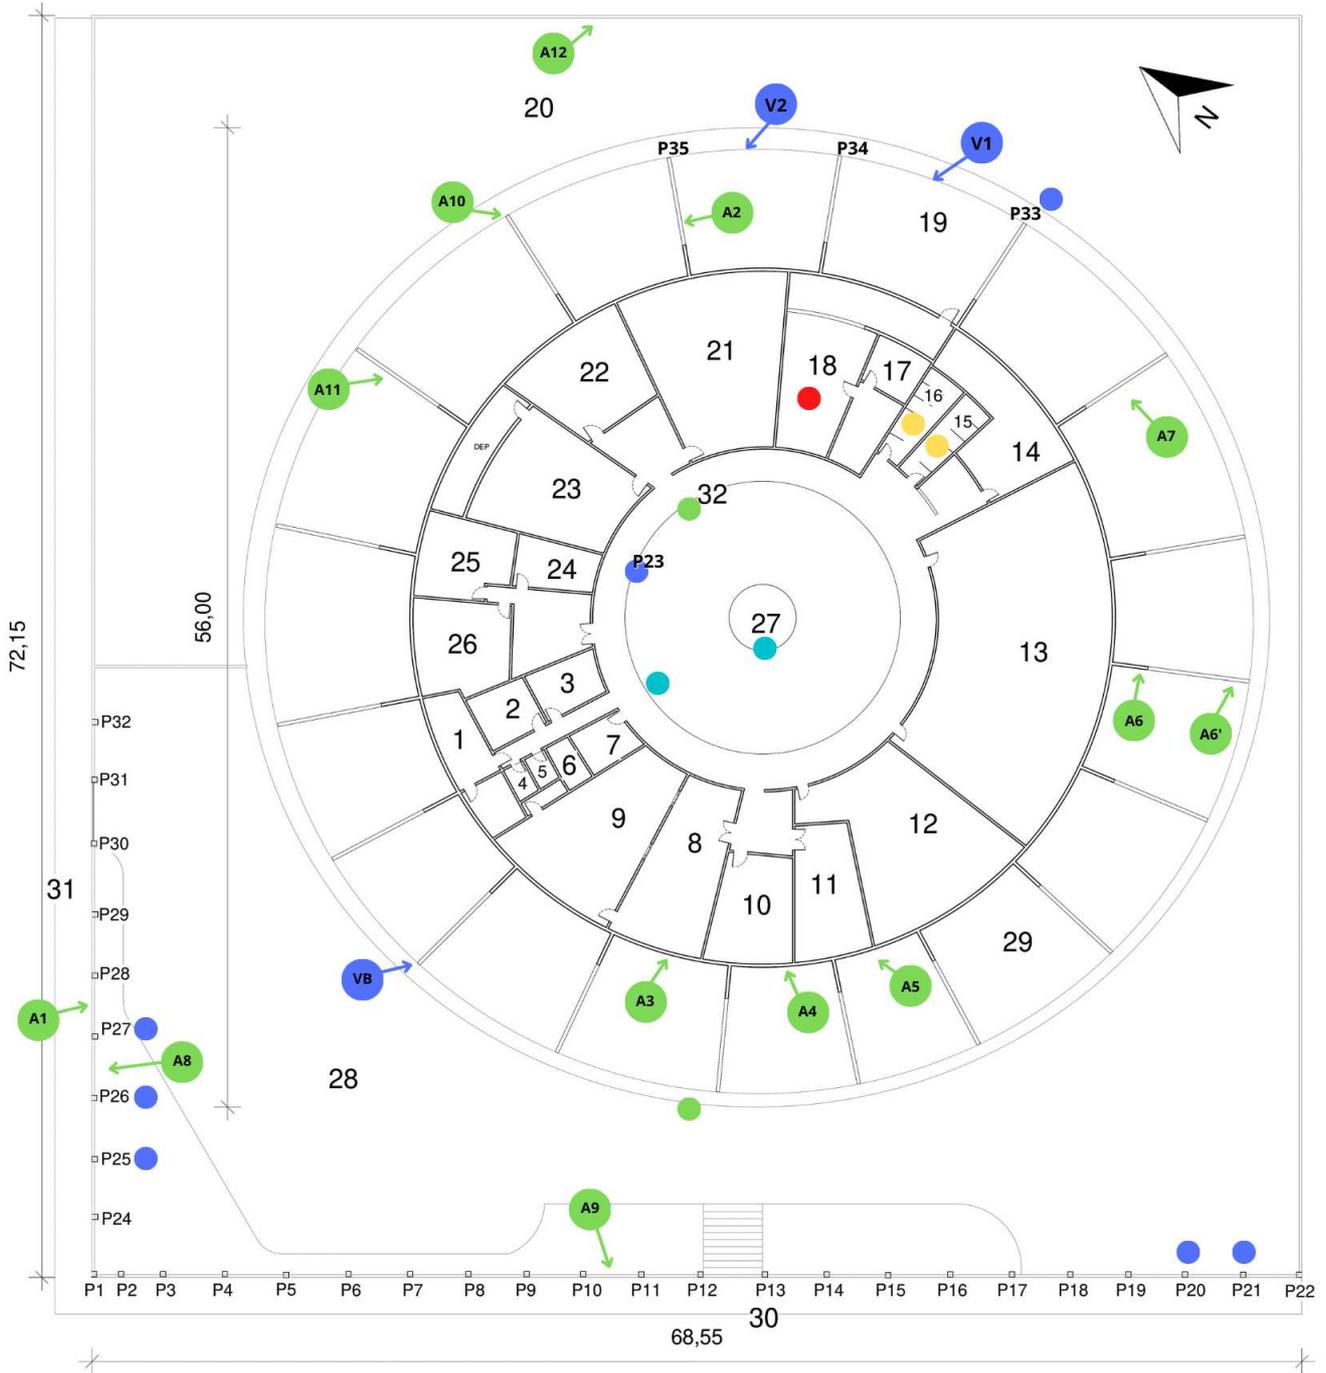
Figura 7 - Identificação das Manifestações Patológicas no edifício.

Após a vistoria preliminar, do dia 31 de novembro, foi realizada a inspeção predial no dia 02 de dezembro - como comentado anteriormente - para identificar as manifestações patológicas e não-conformidades incidentes nos sistemas construtivos. Ao todo foram verificadas desconformidades nos sistemas estrutural, elétrico, hidráulico, de vedação e revestimentos, de combate a incêndio, de cobertura e, por fim, de esquadrias. Com o objetivo de facilitar a identificação dos problemas, a Figura 7 apresenta o *layout* com a localização aproximada das anomalias verificadas.

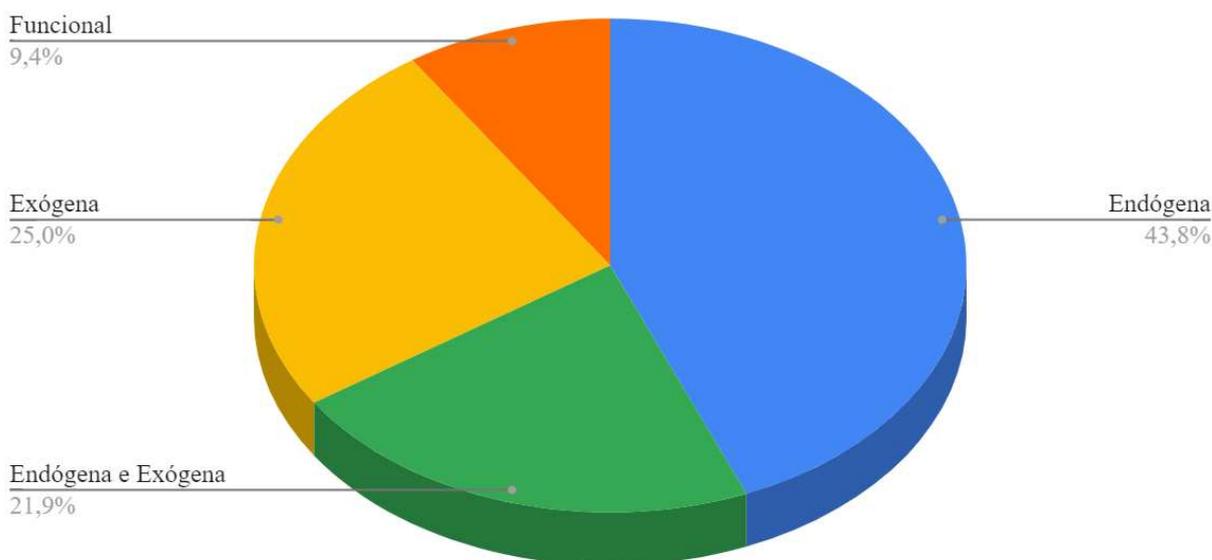
Figura 8 - Análise percentual dos tipos de anomalias

O gráfico abaixo mostra que a maior parte das manifestações patológicas incidentes na edificação são originárias de fatores internos (endógenos), o que equivale a 43,8%, ou seja, fatores relacionados à própria construção ou aos materiais utilizados. Em seguida, 25,08% são causadas por fatores externos (exógenos), principalmente agentes degradantes. Tem-se, ainda, que 21,9% dos fatores possuem incidência de ação mútua (exógenos e endógenos), quando a anomalia é causada por ambos ao mesmo tempo. E por fim, 9,4% são causadas por fatores funcionais, se enquadrando a falta de manutenção, o fim da vida útil do equipamento ou a má utilização dos equipamentos. A Figura 8 a seguir, exemplifica graficamente esses números.

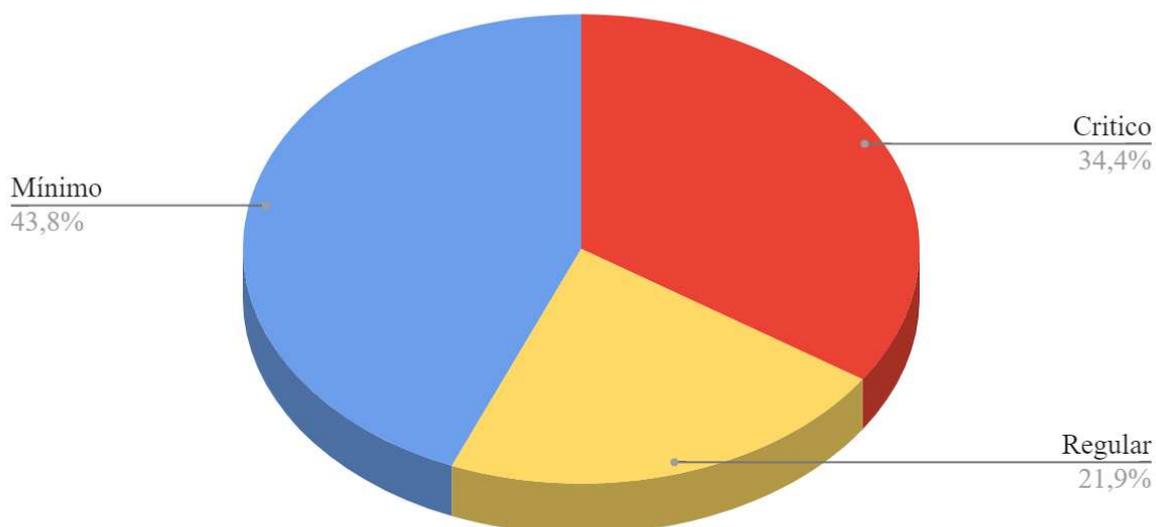
Figura 9 - Análise percentual do grau de risco das anomalias

Analisando o grau de risco das anomalias encontradas no prédio da STTRANS, constatou-se que a maior parte das manifestações patológicas são de grau mínimo, correspondendo a 43,8%. Em seguida, 34,4% são de grau crítico - merecendo atenção especial - e 21,9% são de grau regular, como mostra a Figura 9 a seguir.
