**ANÁLISE DAS CAUSAS E RECUPERAÇÃO DE FISSURAS EM
RESIDÊNCIA UNIFAMILIAR EM DESTERRO-PB**

Trabalho de Conclusão de Curso apresentado à Unidade Acadêmica de Ciências e Tecnologia Ambiental da Universidade Federal de Campina Grande, como parte dos requisitos necessários para obtenção do título de Engenheiro Civil.

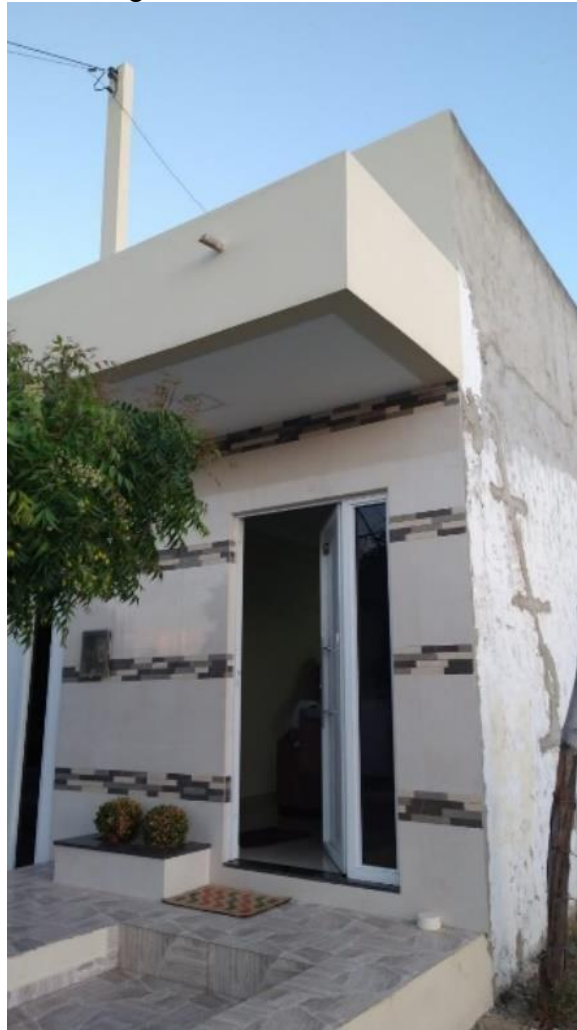
Figura 13 – Fachada frontal

A edificação possui área de 120m² e está assente sobre terreno de 6x25m. Foi construída no ano de 2019. Foi executada com uso de alvenaria, concebida em tijolos cerâmicos furados, além de acabamento em chapisco, emboço, reboco e pintura. A Figura 13 apresenta fachada frontal da edificação.
