CINE CAPITÓLIO

REFLEXÕES SOBRE INTERVENÇÃO
NO PATRIMÔNIO EDIFICADO

Universidade Federal de Campina Grande - UFCG
Centro de Tecnologias e Recursos Naturais - CTRN
Unidade Acadêmica de Engenharia Civil - UAEC
Curso de Graduação em Arquitetura e Urbanismo - CAU

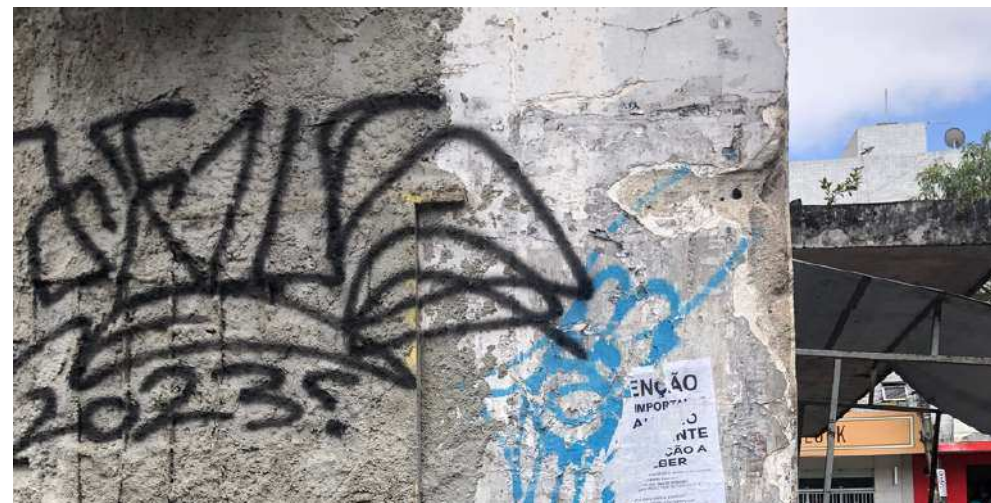
PIXAÇÕES NA FACHADA LESTE. FONTE: MIRELLA DARLANA (2023)

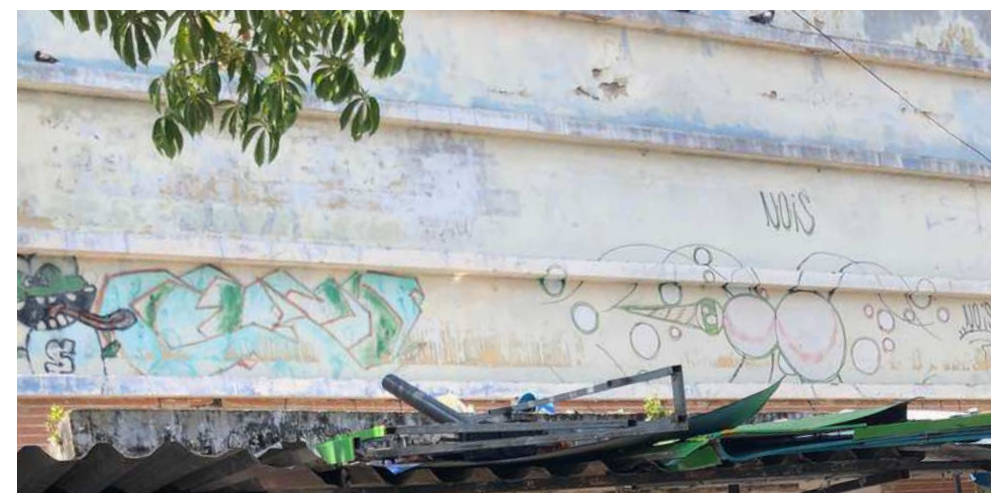
PIXAÇÕES NA FACHADA NORTE. FONTE: MIRELLA DARLANA (2023)

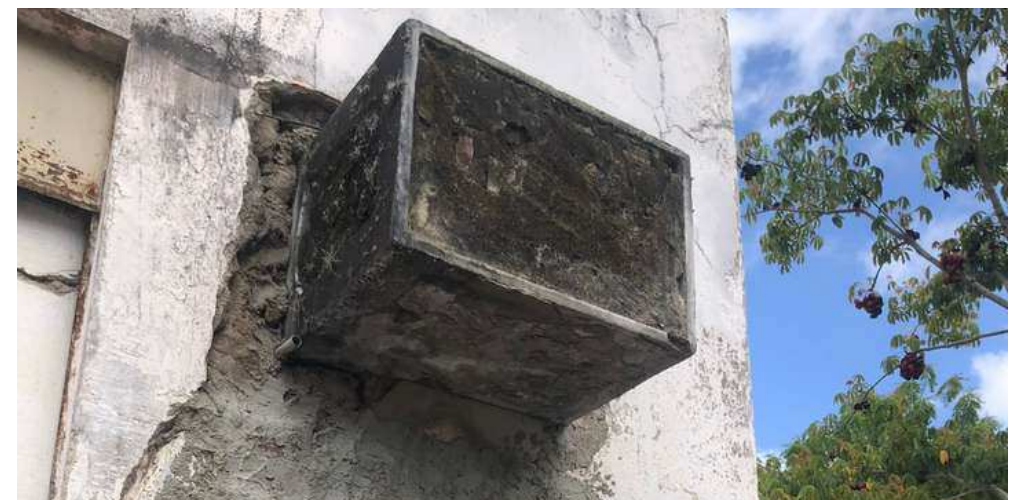
ESPAÇO PARA CONDESADORA NA FACHADA LESTE. FONTE: MIRELLA DARLANA (2023)

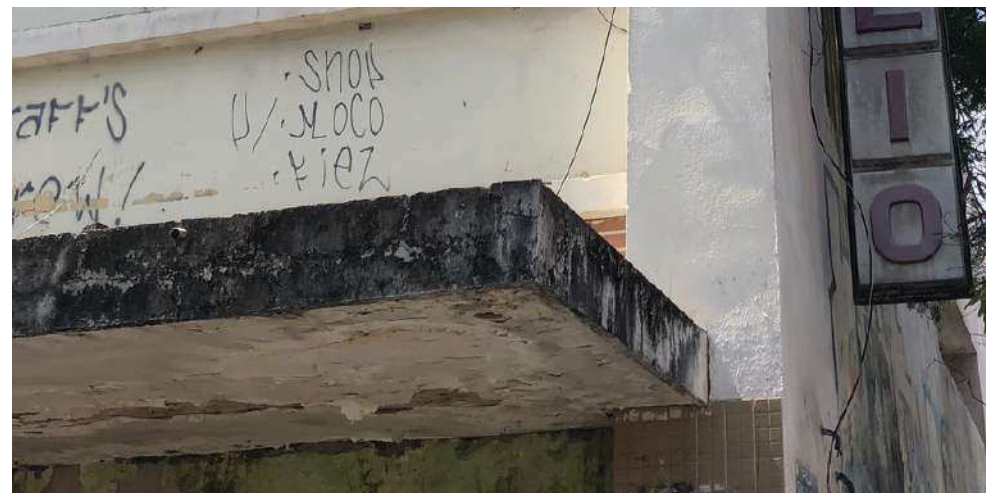
MARQUISE DA FACHADA NORTE. FONTE: MIRELLA DARLANA (2023)

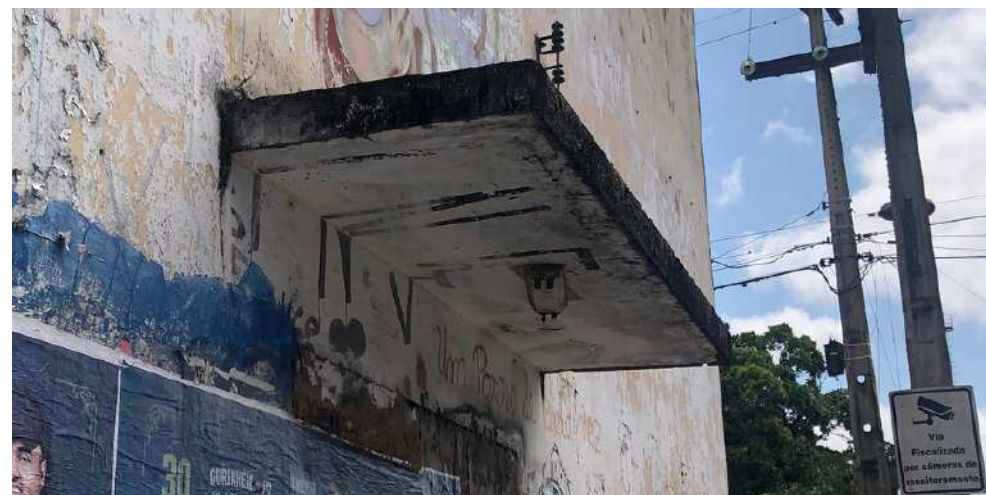
MARQUISE DA FACHADA SUL. FONTE: MIRELLA DARLANA (2023)

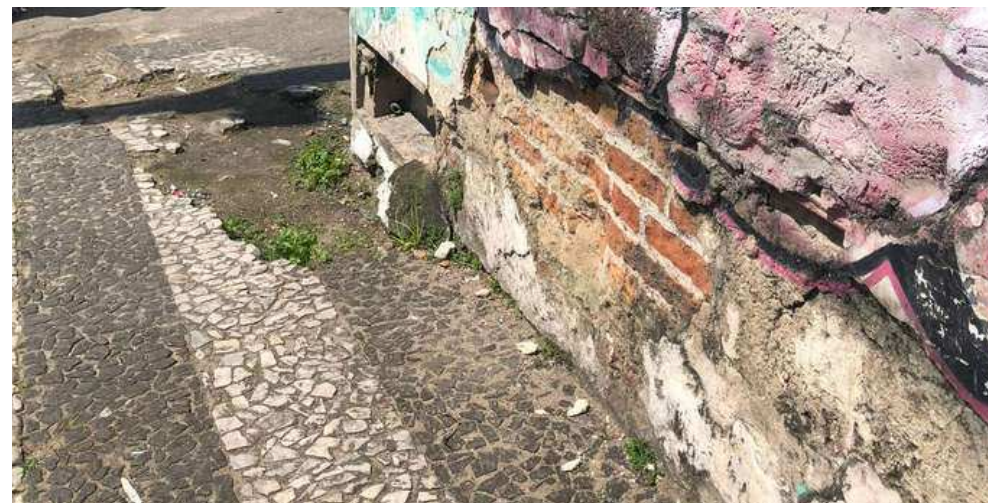
DESAGREGAÇÃO NA FACHADA LESTE. FONTE: MIRELLA DARLANA (2023)

COMPONENTE	BRISES E PAREDES DA FACHADA	MANIFESTAÇÃO	FACHADA NORTE, LESTE, OESTE E BRISES
DANO	DESAGREGAÇÃO OU EROSÃO	CAUSA	AÇÃO DO VENTO OU DA ÁGUA, DESGASTE FÍSICO DO MATERIAL PELO USO
SINTOMA	DESGASTE DO MATERIAL POR AÇÃO DE AGENTES FÍSICOS	FENÔMENO	FÍSICO
EXTENSÃO	PARCIAL	CONDUTA	RECONSTITUIÇÃO DO SUBSTRATO COM CARACTERÍSTICAS FÍSICAS COMPATÍVEIS

A principal **causa** desse dano na edificação em questão é o desgaste do material e sua ausência de manutenção, considerando a idade da edificação e data de sua última reforma, além da exposição a agentes naturais e físicos que possam causar o desgaste do material, a falta de manutenção preventiva e corretiva dos elementos da edificação culminam na erosão de suas camadas superficiais e mais profundas.

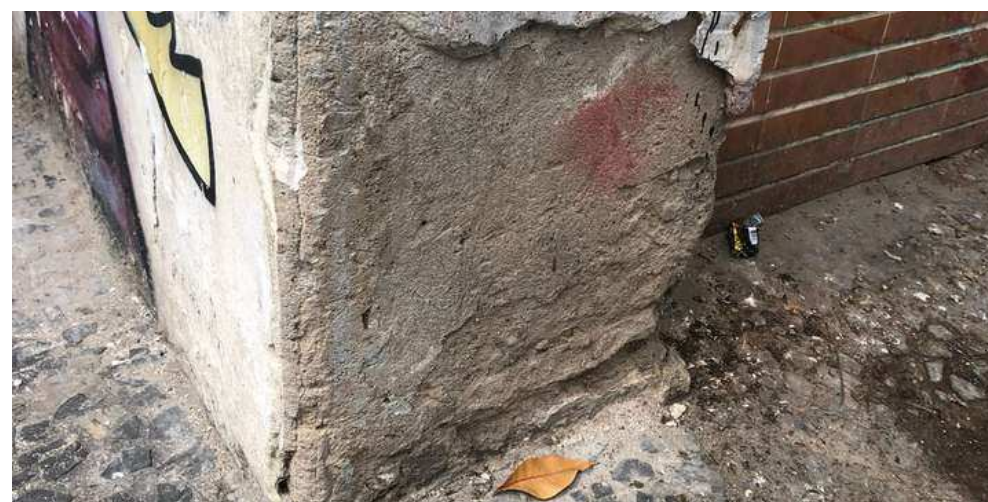
DESAGREGAÇÃO NO PÓRTICO DA FACHADA NORTE. FONTE: MIRELLA DARLANA (2023)

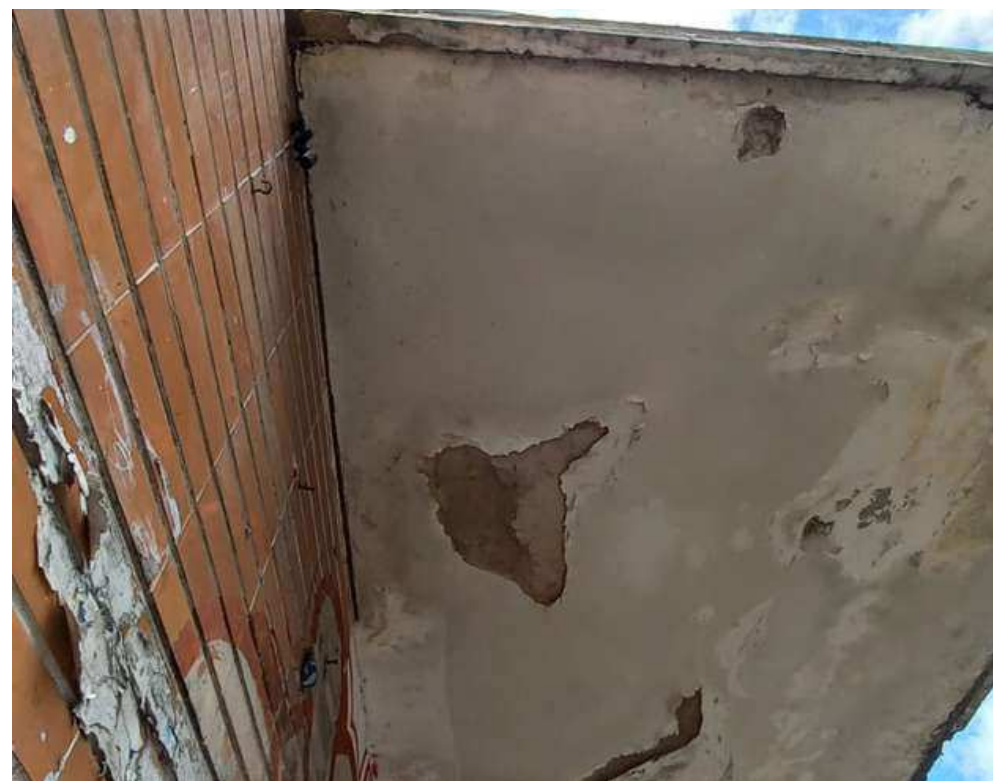
EFLORESCÊNCIA NA MARQUISE DA FACHADA NORTE. FONTE: MIRELLA DARLANA (2023)

COMPONENTE	FACHADA NORTE E MARQUISE	MANIFESTAÇÃO	FACHADA NORTE E MARQUISES	FID 06 /10
DANO	EFLORESCÊNCIA	CAUSA	AÇÃO CONSTANTE DA UMIDADE	
SINTOMA	FORMAÇÃO DE APARÊNCIA ESBRANQUIÇADA NA SUPERFÍCIE	FENÔMENO	FÍSICO QUÍMICO	
EXTENSÃO	PARCIAL	CONDUTA	RETIRAR A EFLORESCÊNCIA, SECAR O REVESTIMENTO, REALIZAR O REPARO E PINTURA

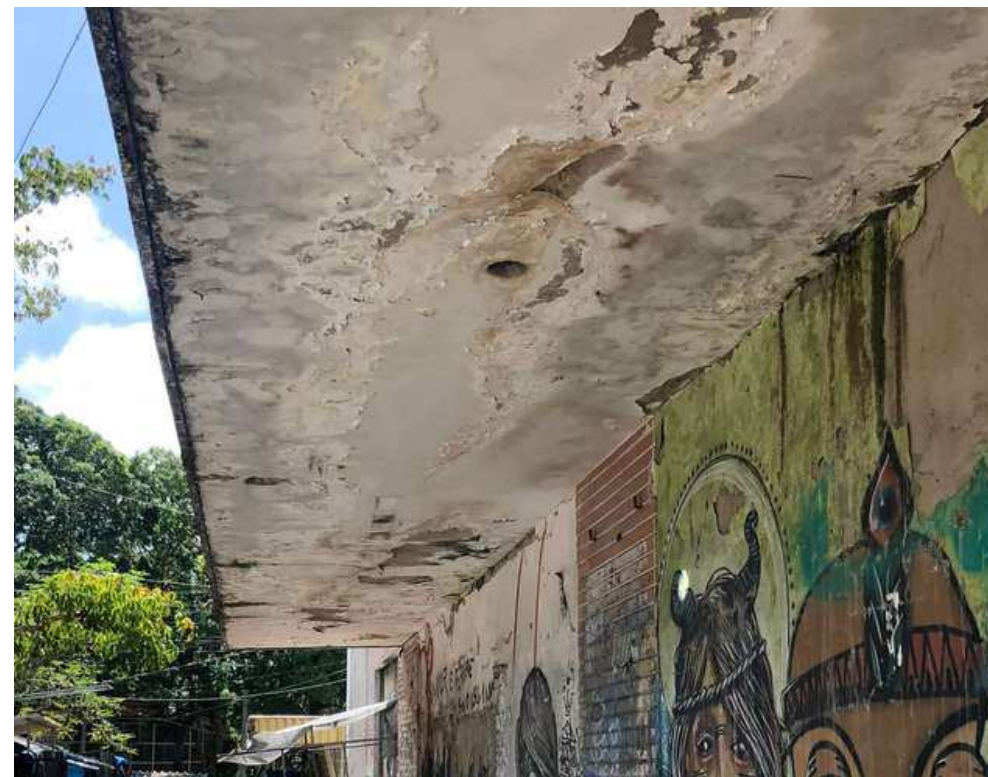
UMIDADE DESCENDENTE NA MARQUISE DA FACHADA NORTE. FONTE: MIRELLA DARLANA (2023)

COMPONENTE	MARQUISES NA FACHADA NORTE E SUL	MANIFESTAÇÃO	MARQUISES DA FACHADA NORTE E SUL
DANO	UMIDADE DESCENDENTE	CAUSA	AÇÃO CONSTANTE DA UMIDADE
SINTOMA	FORMAÇÃO DE MANCHAS DECORRENTE DA PRESENÇA CONSTANTE DE UMIDADE	FENÔMENO	FÍSICO
EXTENSÃO	PARCIAL	CONDUTA	IMPERMEABILIZAÇÃO E RECUPERAÇÃO DE ÁREAS AFETADAS

Nas marquises do Cine Capitólio, foram observados a manifestação de **sintomas** relacionados principalmente à exposição a umidade e a ausência de impermeabilização dessas superfícies, por se tratar também de uma edificação antiga e sem manutenção, as marquises se mostram propensas a **manifestação** do dano aqui citado.

Suas **causas** englobam a umidade constante proveniente de chuvas, infiltrações, ausência de impermeabilização e a falta de manutenção para com a edificação. As **condutas** indicadas para tratamento desse dano abrangem a recuperação do sistema construtivo, a impermeabilização da superfície afetada e sua futura recuperação, tendo em vista que pode ter sido afetada de maneiras mais profundas, comprometendo sua estabilidade e estrutura interna.

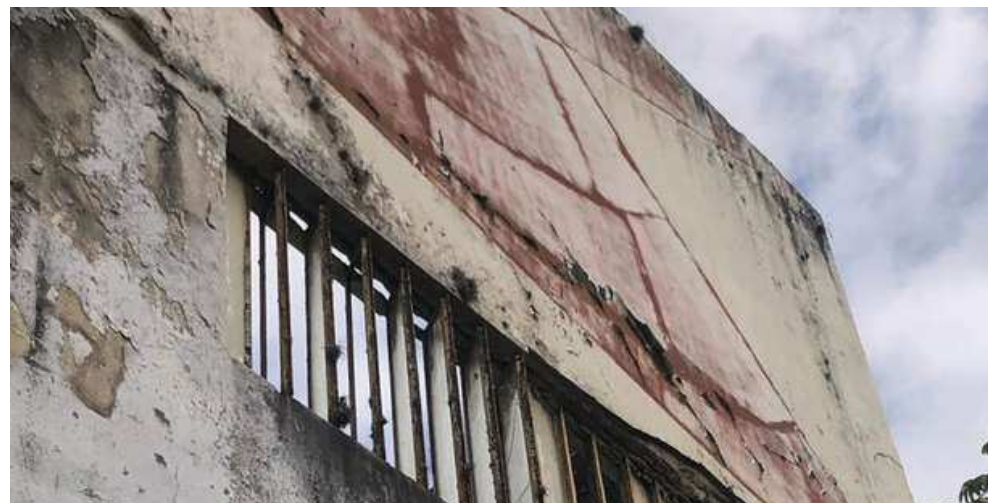
DESCASCAMENTO NA FACHADA LESTE. FONTE: MIRELLA DARLANA (2023)

COMPONENTE	PAREDES DAS FACHADAS	MANIFESTAÇÃO	FACHADA LESTE, OESTE, NORTE E SUL
DANO	DESCASCAMENTO	CAUSA	FALTA DE MANUTENÇÃO E REPINTURA INADEQUADA
SINTOMA	DESTACAMENTO DO SUBSTRATO SUPERFICIAL, NESSE CASO DA PINTURA	FENÔMENO	FÍSICO QUÍMICO
EXTENSÃO	PARCIAL	CONDUTA	REMOVER AS CAMADAS DE REPINTURAS E REPINTAR COM TINTA COMPATÍVEL

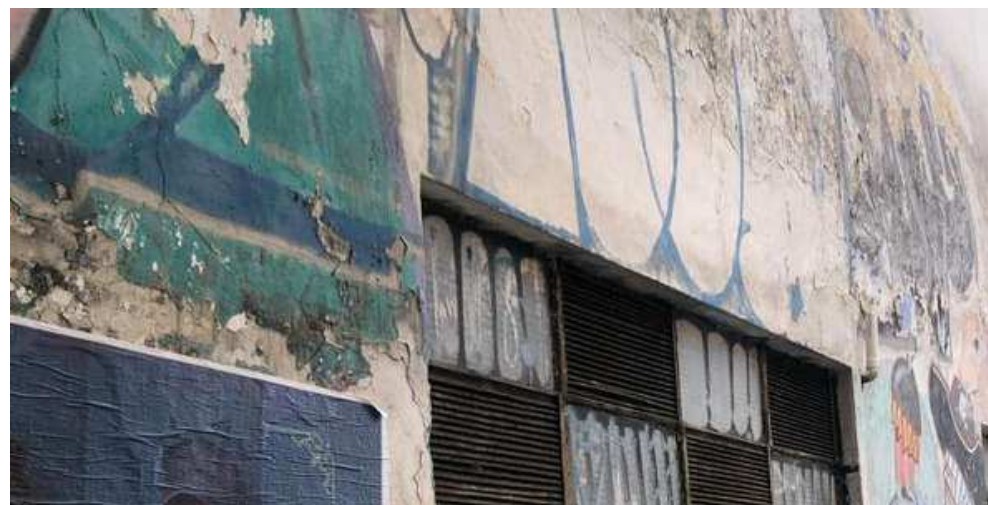
DESCASCAMENTO NA FACHADA OESTE. FONTE: MIRELLA DARLANA (2023)
