**ESTUDO DAS MANIFESTAÇÕES PATOLÓGICAS A PARTIR DE  
INSPEÇÃO PREDIAL NA CASA DA CULTURA SENADOR RUY  
CARNEIRO, POMBAL-PB**

Trabalho de Conclusão de Curso apresentado à  
Unidade Acadêmica de Ciências e Tecnologia  
Ambiental da Universidade Federal de  
Campina Grande, como parte dos requisitos  
necessários para obtenção do título de  
Engenheira Civil.

Estudo das manifestações patológicas a partir de inspeção predial na Casa da Cultura Senador Ruy Carneiro, Pombal-PB / , Naiara Lopes Lacerda. – Pombal, 2023.  
81 f. : il. color.

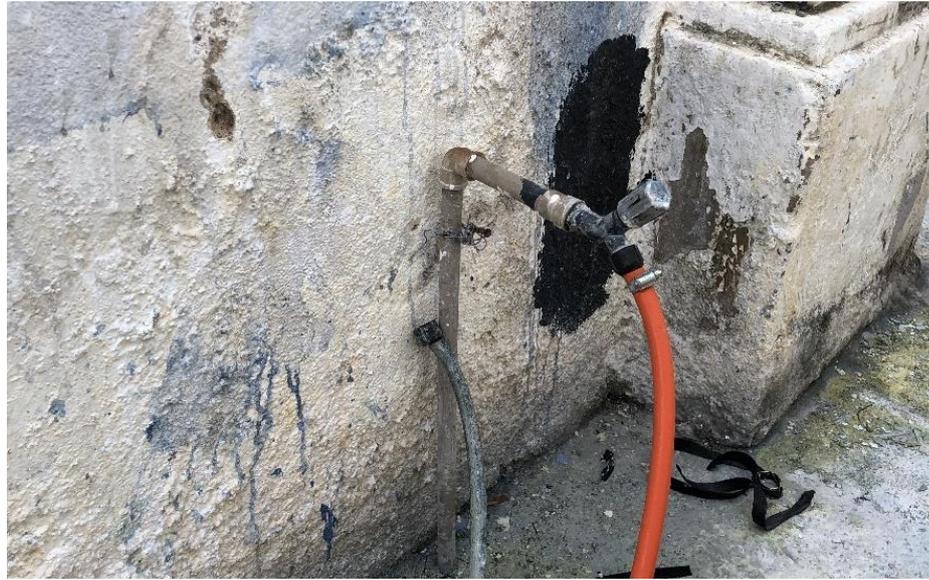
Figura 15 – Única instalação hidrossanitária da edificação.

Durante a inspeção, verificou-se que a edificação não possui instalações sanitárias próprias e a instalação hidráulica se resume a apenas uma torneira (Fig. 15) para obtenção de água para as atividades de limpeza, manutenção do imóvel e uso dos funcionários.

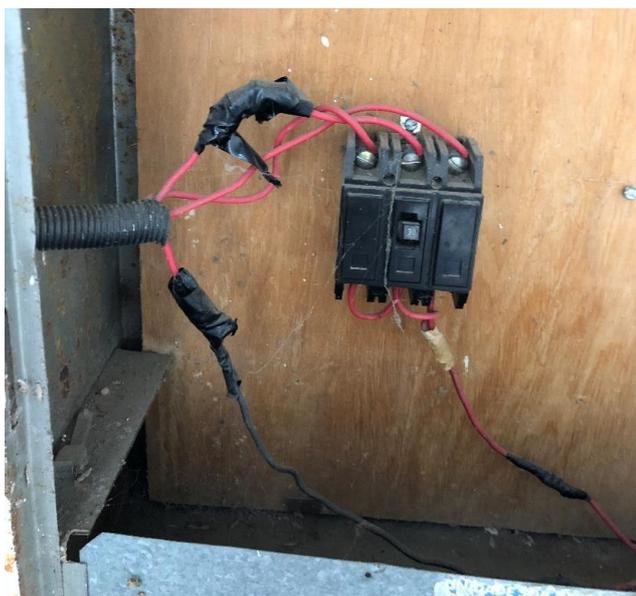
Figura 17 – Disjuntor geral e quadro de distribuição elétrica do imóvel.

A construção da edificação antecede a chegada da energia elétrica no Brasil, mas, apesar das suas instalações elétricas serem recentes, é possível observar desconformidades na sua execução, com condutos expostos e manutenções desenvolvidas sem o devido rigor técnico (Fig. 17).

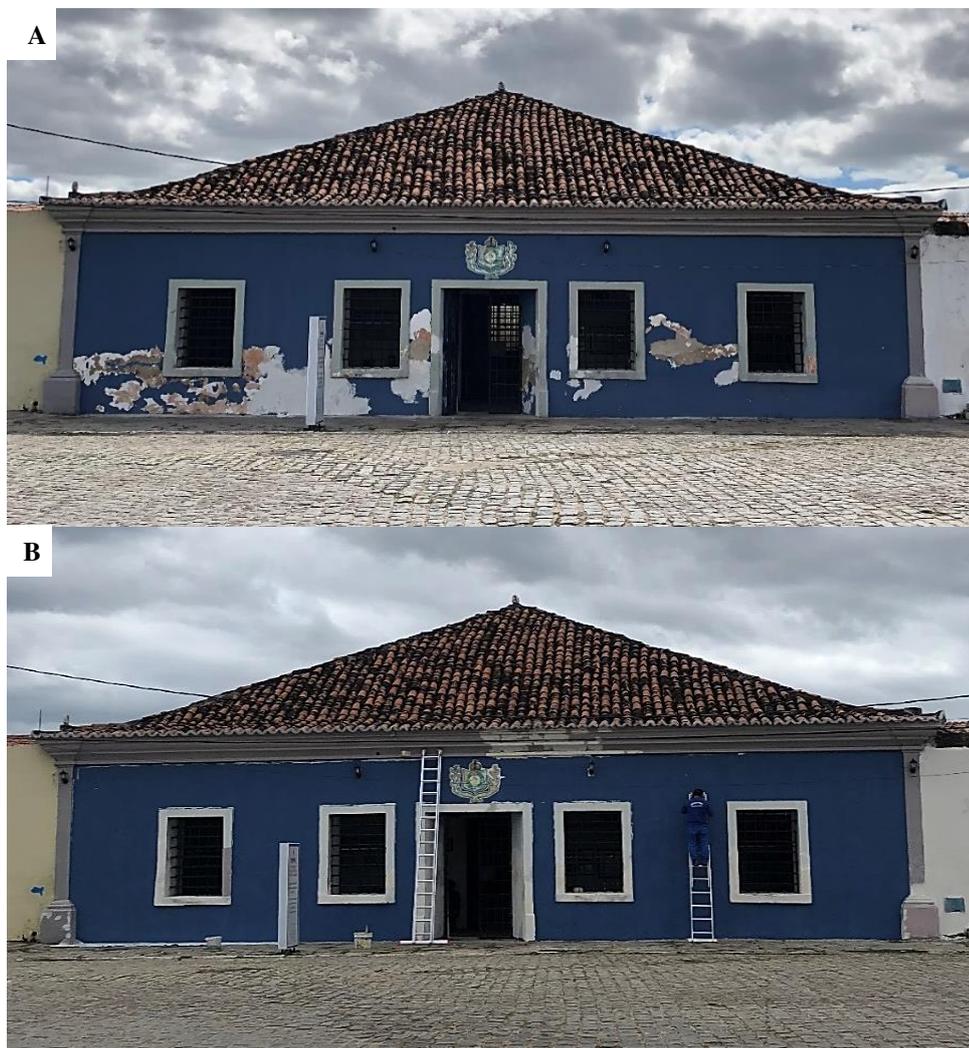
Figura 22 – A- Fachada da Casa da Cultura Senador Ruy Carneiro no dia 12/06/2023; B- Fachada da Casa da Cultura em manutenção no dia 15/06/2023.

Durante entrevistas com funcionários do museu, foi relatado que a edificação passa por manutenções em sua fachada com frequência, como pode ser observado nas Figuras 22 A e B, o que leva a crer que existe a preocupação da Prefeitura, instituição responsável pela salvaguarda do imóvel, manter um estado de manutenção mínimo.

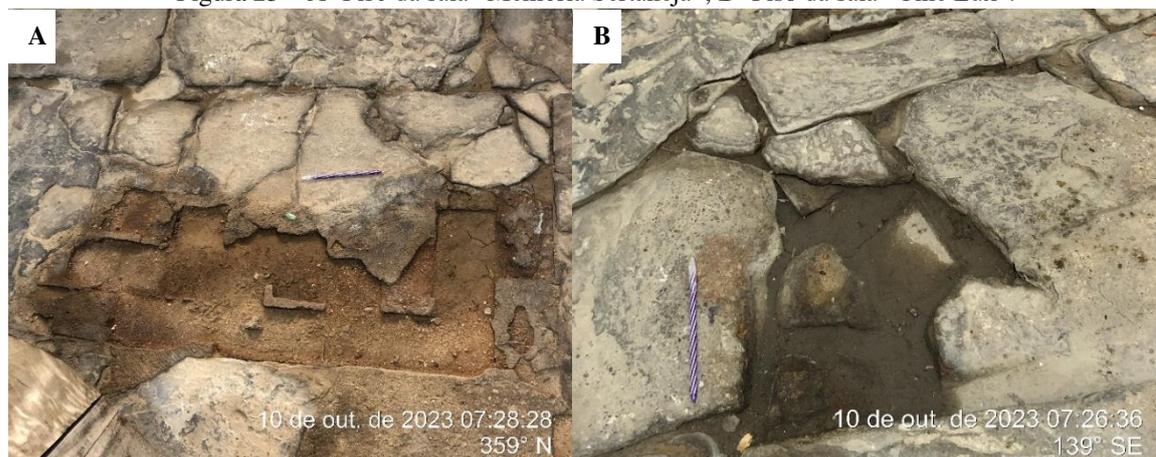
Figura 25 – A- Piso da sala “Memória Sertaneja”; B- Piso da sala “Cine Lux”.

Foram identificadas diversas regiões sem revestimento de pedra, como exposto nas Figuras 25 A e B. Além de comprometer a estética da edificação e ser um fator de risco para acidentes, essa condição acrescenta ainda mais irregularidades ao piso de pedras já inacessível aos visitantes com mobilidade reduzida.

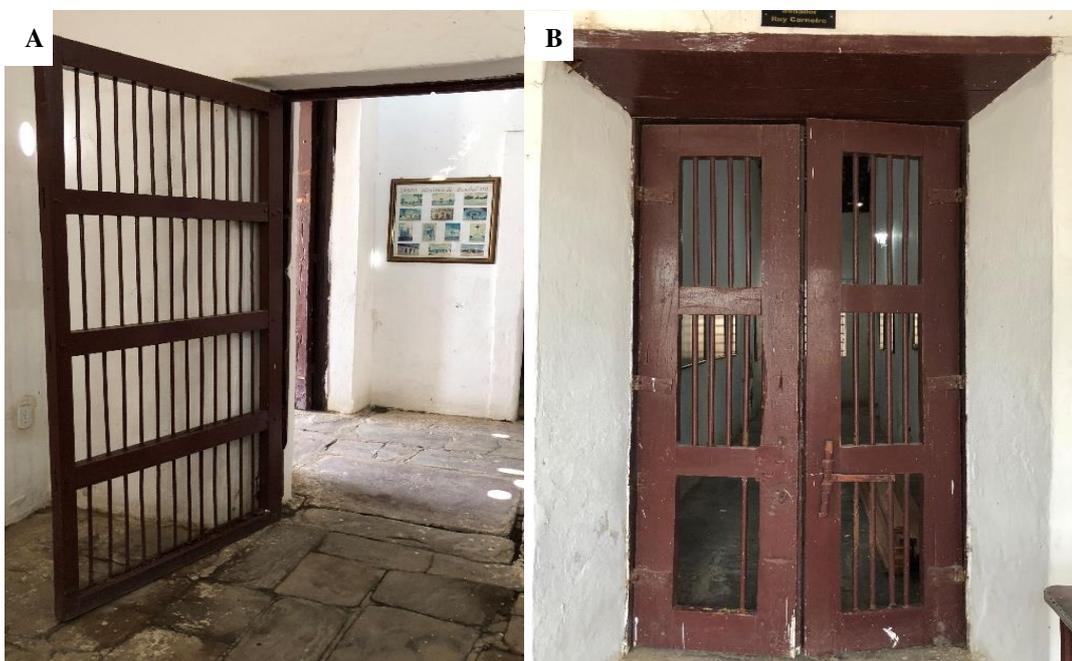
Figura 29 – A- Porta de sala dedicada ao acervo do museu, anteriormente cela feminina; B- Porta de acesso ao corredor.

As portas que possuem madeira em sua constituição apresentam uma degradação avançada do material (Fig. 31) e ausência das barras de ferro, como é o caso da porta de acesso ao corredor na Figura 29 B.

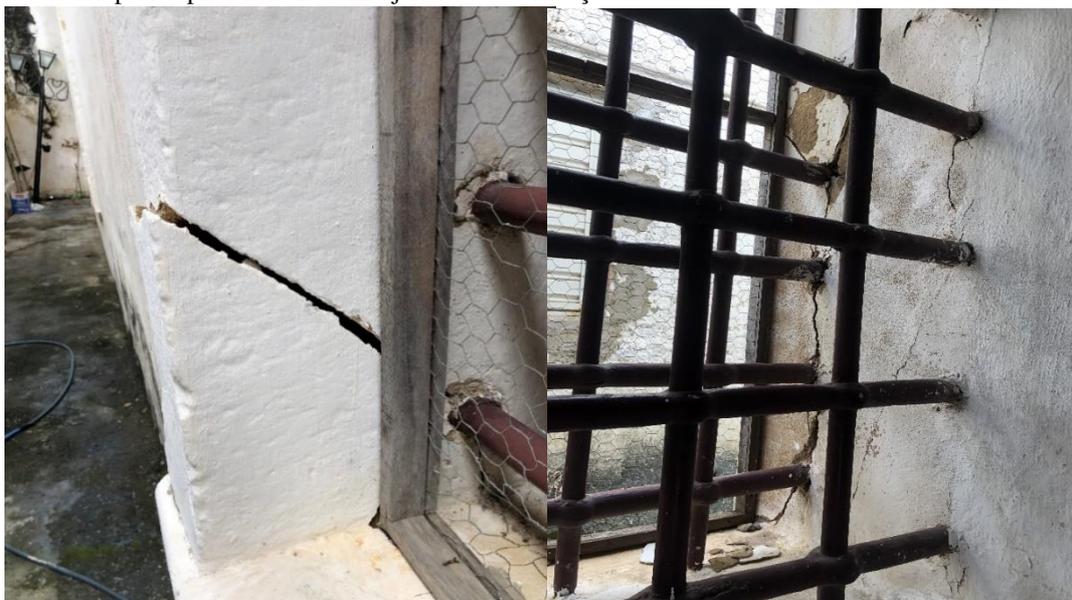
Figura 30 – Rupturas presentes nas onze janelas da edificação no encontro das barras de ferro com a alvenaria.

No geral, as condições de conservação das esquadrias estão aceitáveis ou demandando pouca manutenção, considerando que se mantém desde a construção da edificação. Entretanto, conforme visto na Figura 30, é possível observar rachaduras no ponto de encontro das barras de ferro com a estrutura em todas as janelas.

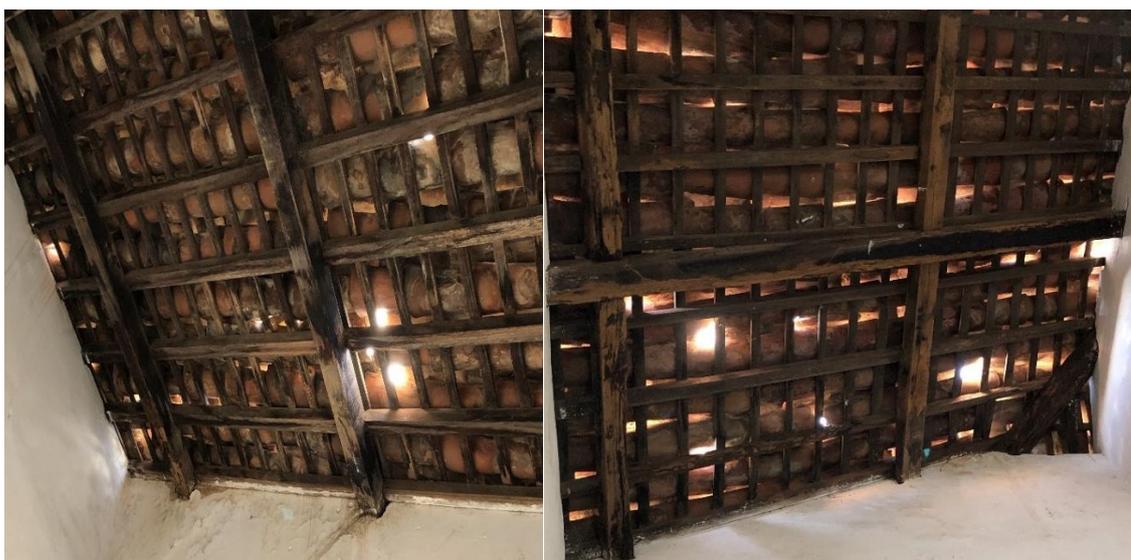
A partir das vistorias realizadas, foram detectados vários pontos de infiltração no telhado de todo o imóvel decorrentes de telhas quebradas, conforme a Figura 33, o que seria o principal motivo da presença das inúmeras situações de umidade na edificação.

Figura 33 – Presença de goteiras em todo o telhado da edificação.

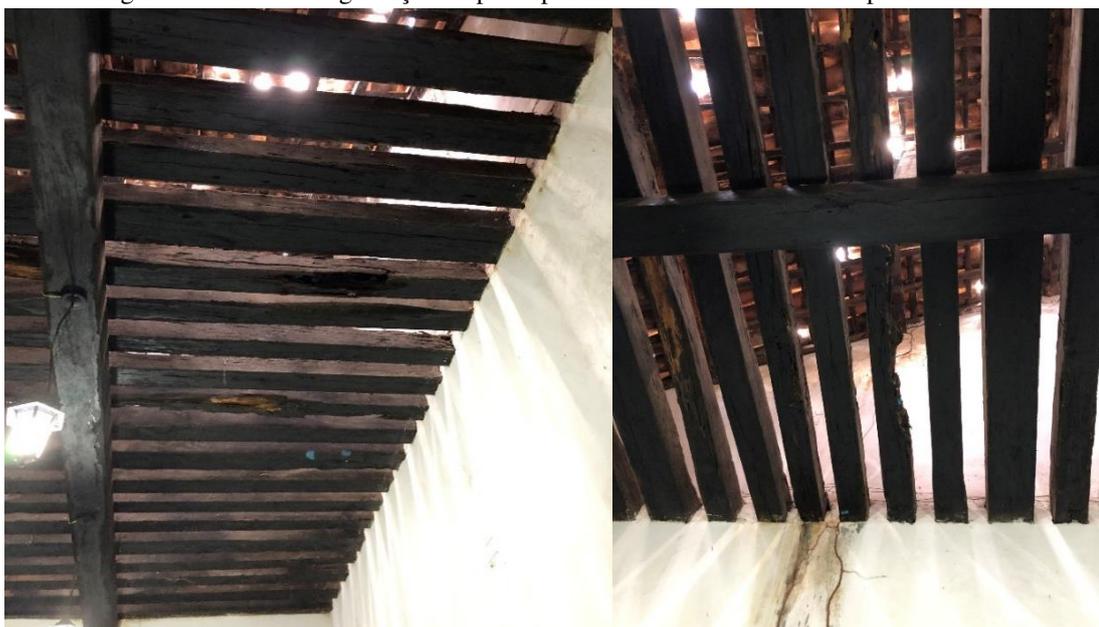
As salas de exposição que anteriormente foram as celas masculinas, possuem uma estrutura de madeira de reforço de segurança em formato de grelha, localizadas a 4 m do piso da edificação. É possível observar nesta estrutura o apodrecimento da madeira (Fig. 34), ocasionado pelo contato com a água e pela presença de agentes bióticos.

Figura 34 – Teto de segurança composto por madeira em de estado de apodrecimento.

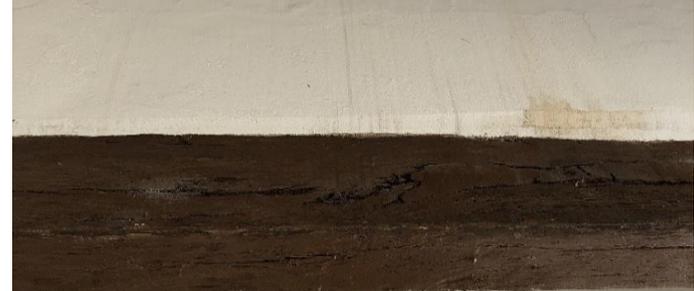
<b>AMBIENTE:</b> Recepção	<b>CÓDIGO:</b> R1M10

<p>10 de out. de 2023 07:47:00 140° SE Rua Elizeu Veríssimo, 56 Centro Pombal PB</p>	<b>DADOS</b>
	<b>Descrição:</b> Apodrecimento da madeira de viga estrutural.
	<b>Classificação</b>
	( X ) Anomalia      ( ) Falha
	<b>Tipo:</b> Exógena
<b>Nível de prioridade</b>	
( ) 1      ( ) 2      ( X ) 3	
<b>AMBIENTE:</b> Recepção	<b>CÓDIGO:</b> R1M8 e R1M5

Dentre as irregularidades encontradas na recepção, é possível destacar como prioridade a presença de fissurações na madeira da viga e na alvenaria da parede, sendo todas as irregularidades classificadas como anomalias. Dentre as manifestações presentes no ambiente, apenas a R1M10 é do tipo Exógena e as demais são do tipo Funcionais.

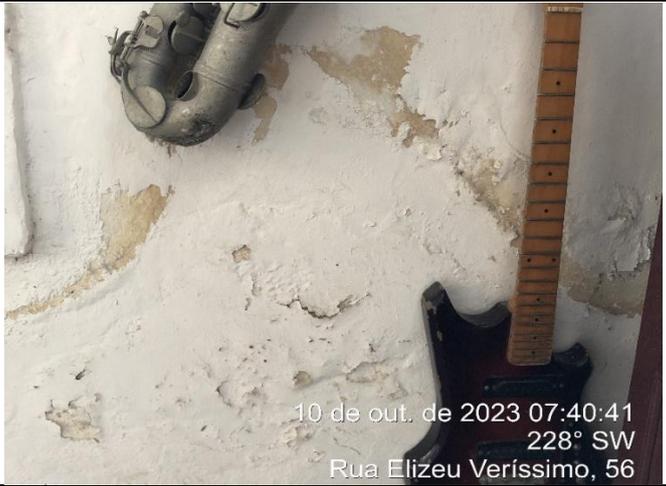
<p><b>CÓDIGO:</b> S3M2 e S2M6</p> <p><b>DADOS</b></p> <p><b>Descrição:</b> Desplacamento e manchas na pintura.</p> <p><b>Classificação</b></p> <table border="1"> <tr> <td><input checked="" type="checkbox"/> Anomalia</td> <td><input type="checkbox"/> Falha</td> </tr> </table> <p><b>Tipo:</b> Funcional</p> <p><b>Nível de prioridade</b></p> <p><input checked="" type="checkbox"/> 1      <input type="checkbox"/> 2      <input type="checkbox"/> 3</p>	<input checked="" type="checkbox"/> Anomalia	<input type="checkbox"/> Falha
<input checked="" type="checkbox"/> Anomalia	<input type="checkbox"/> Falha		
<p><b>AMBIENTE:</b> Sala do Acervo de Música</p>

No ambiente dedicado ao acervo musical, é possível observar muitos danos no revestimento, como fissuras, deslocamento do reboco e uma grande quantidade de eflorescência.

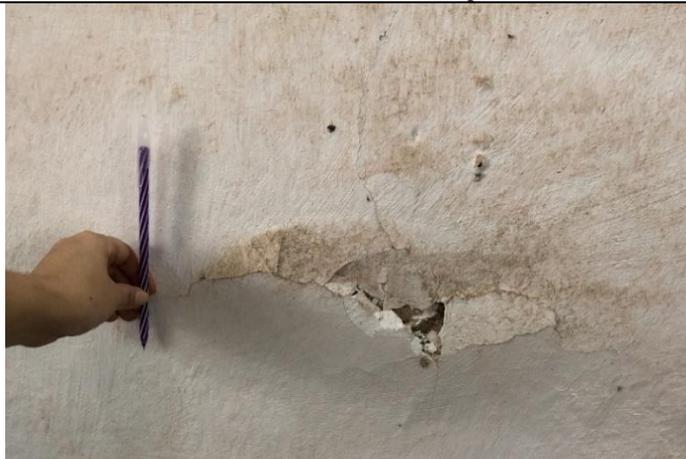
<b>AMBIENTE:</b> Sala de Acervo - Cultura Popular	<b>CÓDIGO:</b> S4M3 e S4M2

<b>DADOS</b>	
	<b>Descrição:</b> Desplacamento do reboco e da pintura.	
	<b>Classificação</b>	
	<input checked="" type="checkbox"/> Anomalia	<input type="checkbox"/> Falha
	<b>Tipo:</b> Funcional	
	<b>Nível de prioridade</b>	
<input type="checkbox"/> 1 <input checked="" type="checkbox"/> 2 <input type="checkbox"/> 3		
<b>AMBIENTE:</b> Sala de Acervo - Cultura Popular	<b>CÓDIGO:</b> S4M8

No ambiente do acervo da cultura popular e antiga cela feminina da fortificação, encontram-se muitos danos ao revestimento e indicativos da presença de animais consumidores de madeira. Além disso, é possível notar a presença de fissurações nas paredes, as quais foram atribuídas a prioridade máxima.

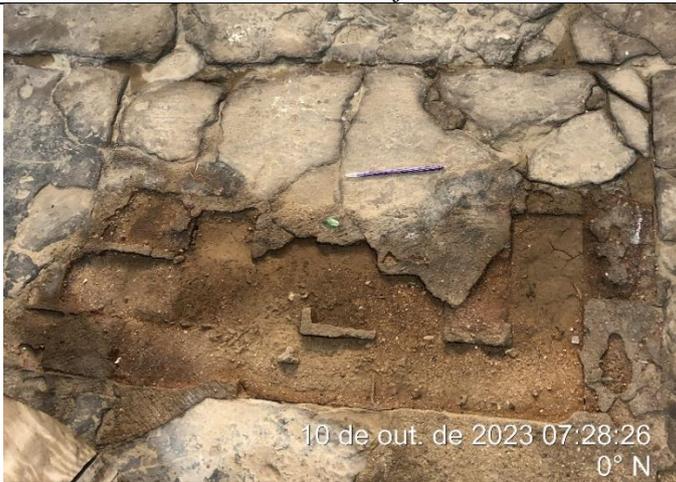
<p>10 de out. de 2023 07:28:26 0° N</p>	<p><b>CÓDIGO:</b> S6M1</p> <p><b>DADOS</b></p> <p><b>Descrição:</b> Ausência de pedras no piso/presença de buraco.</p> <p><b>Classificação</b></p> <p><input checked="" type="checkbox"/> Anomalia      <input type="checkbox"/> Falha</p> <p><b>Tipo:</b> Funcional</p> <p><b>Nível de prioridade</b></p> <p><input type="checkbox"/> 1      <input type="checkbox"/> 2      <input checked="" type="checkbox"/> 3</p>
<p><b>AMBIENTE:</b> Sala Memória Sertaneja</p>

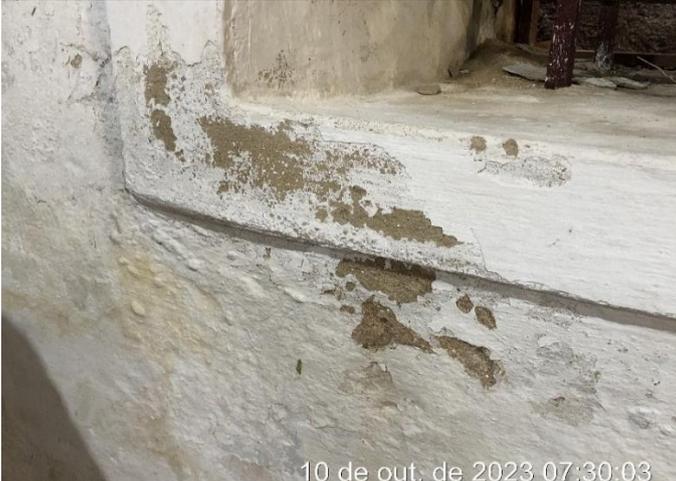
<p>10 de out. de 2023 07:30:03</p>	<p><b>CÓDIGO:</b> S6M4</p> <p><b>DADOS</b></p> <p><b>Descrição:</b> Eflorescência.</p> <p><b>Classificação</b></p> <p><input checked="" type="checkbox"/> Anomalia      <input type="checkbox"/> Falha</p> <p><b>Tipo:</b> Funcional</p> <p><b>Nível de prioridade</b></p> <p><input checked="" type="checkbox"/> 1      <input type="checkbox"/> 2      <input type="checkbox"/> 3</p>

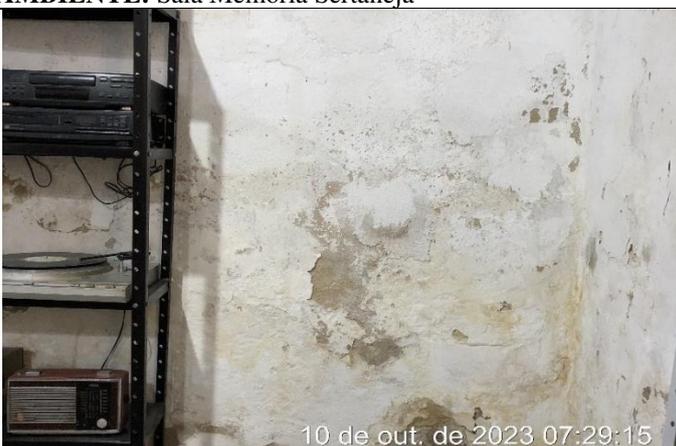
<p><b>AMBIENTE:</b> Sala Memória Sertaneja</p>

<p>10 de out. de 2023 07:29:15</p>	<p><b>CÓDIGO:</b> S6M6 e S6M2</p> <p><b>DADOS</b></p> <p><b>Descrição:</b> Manchas e deslocamento na pintura.</p> <p><b>Classificação</b></p> <p><input checked="" type="checkbox"/> Anomalia      <input type="checkbox"/> Falha</p> <p><b>Tipo:</b> Funcional</p> <p><b>Nível de prioridade</b></p> <p><input checked="" type="checkbox"/> 1      <input type="checkbox"/> 2      <input type="checkbox"/> 3</p>

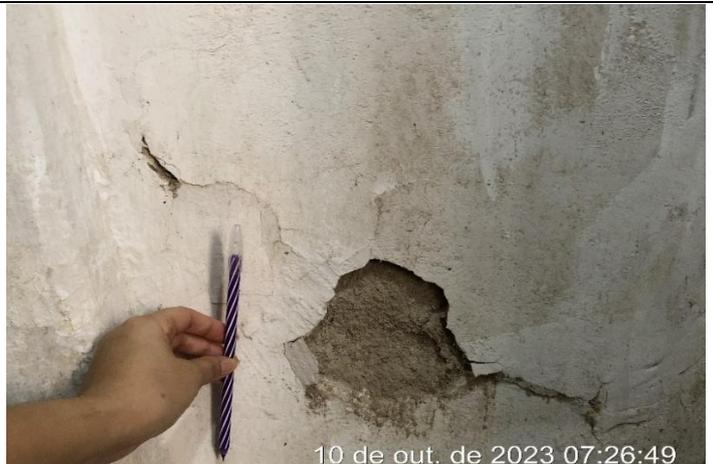
<b>DADOS</b>
	<b>Descrição:</b> Deslocamento da pintura.
	<b>Classificação</b>
	<input checked="" type="checkbox"/> Anomalia <input type="checkbox"/> Falha
	<b>Tipo:</b> Funcional
	<b>Nível de prioridade</b>
<input checked="" type="checkbox"/> 1 <input type="checkbox"/> 2 <input type="checkbox"/> 3

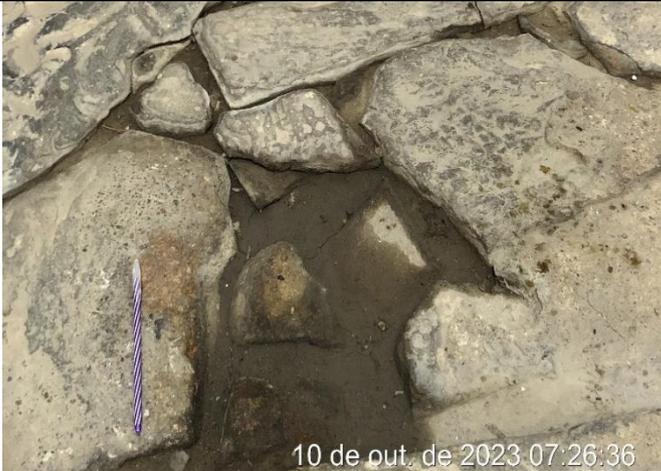
<b>AMBIENTE:</b> Sala Cine Lux	<b>CÓDIGO:</b> S7M1

<b>DADOS</b>	
	<b>Descrição:</b> Ausência de pedras no piso/presença de buracos.	
	<b>Classificação</b>	
	<input checked="" type="checkbox"/> Anomalia	<input type="checkbox"/> Falha
	<b>Tipo:</b> Funcional	
	<b>Nível de prioridade</b>	
<input type="checkbox"/> 1 <input type="checkbox"/> 2 <input checked="" type="checkbox"/> 3		
<b>AMBIENTE:</b> Sala Cine Lux	<b>CÓDIGO:</b> S7M5

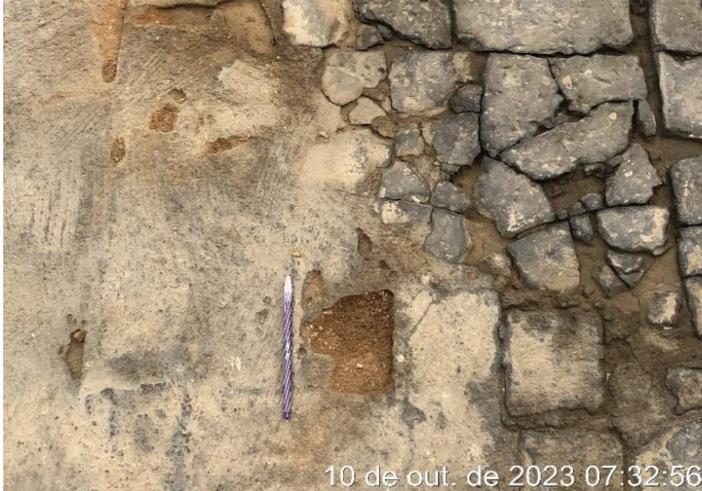
<p>10 de out. de 2023 07:32:56</p>	<b>DADOS</b>

<b>Descrição:</b> Ausência de pedra do piso.
	<b>Classificação</b>
	<input checked="" type="checkbox"/> Anomalia <input type="checkbox"/> Falha
	<b>Tipo:</b> Funcional
	<b>Nível de prioridade</b>
<input type="checkbox"/> 1 <input type="checkbox"/> 2 <input checked="" type="checkbox"/> 3

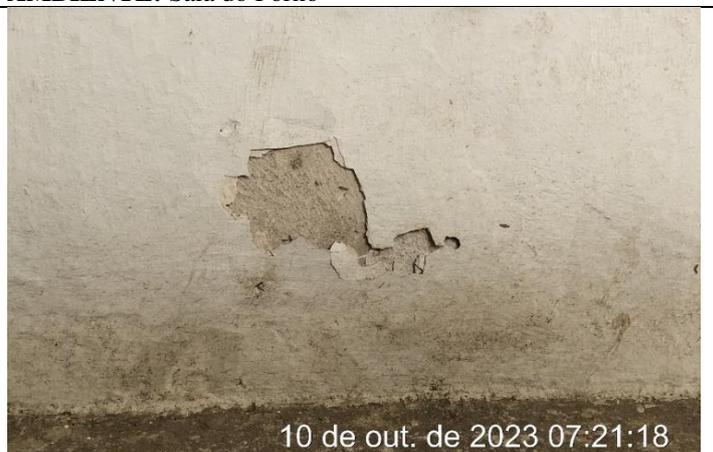
<b>DADOS</b>
	<b>Descrição:</b> Deslocamento da pintura.
	<b>Classificação</b>
	<input checked="" type="checkbox"/> Anomalia <input type="checkbox"/> Falha
	<b>Tipo:</b> Funcional
	<b>Nível de prioridade</b>
<input checked="" type="checkbox"/> 1 <input type="checkbox"/> 2 <input type="checkbox"/> 3

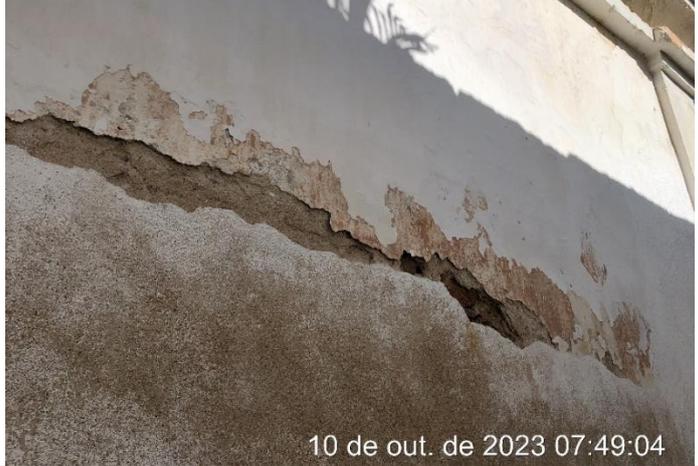
<p>10 de out. de 2023 07:49:04</p>	<p><b>CÓDIGO:</b> F1M3</p> <p><b>DADOS</b></p> <p><b>Descrição:</b> Desplacamento do reboco.</p> <p><b>Classificação</b></p> <p>( <input checked="" type="checkbox"/> ) Anomalia      ( ) Falha</p> <p><b>Tipo:</b> Funcional</p> <p><b>Nível de prioridade</b></p> <p>( ) 1      ( <input checked="" type="checkbox"/> ) 2      ( ) 3</p>
<p><b>AMBIENTE:</b> Fachada externa</p>
