**LEVANTAMENTO DAS PATOLOGIAS DE UM EDIFÍCIO HISTÓRICO
NA CIDADE DE POMBAL/PB: ESCOLA ESTADUAL DE ENSINO
FUNDAMENTAL JOÃO DA MATA**

**Monografia apresentada ao Curso de
Graduação em Engenharia Civil do
Centro de Ciências e Tecnologia
Agroalimentar, da Universidade
Federal de Campina Grande, como
requisito para obtenção do título de
Bacharel em Engenharia Civil.**

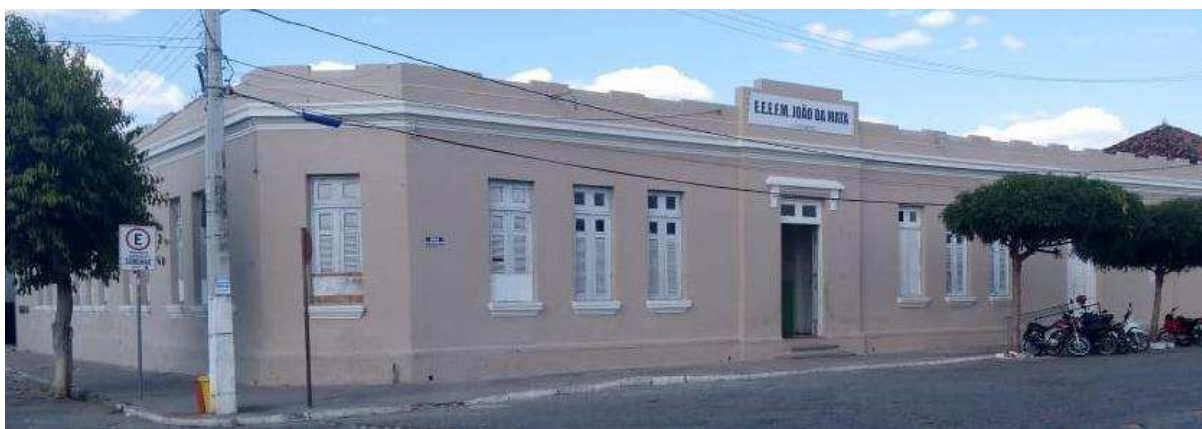
Figura 12 - Fachada frontal da EEEFM João da Mata

Na Figura 12, é possível identificar a fachada Frontal (sentido sul) e a fachada lateral esquerda (sentido oeste). Na mesma Figura pode ser observado que a fachada não apresenta patologias, haja vista, que a mesma passou por reforma com substituição do revestimento degradado por revestimento argamassado cimentício e nova pintura no mês maio.

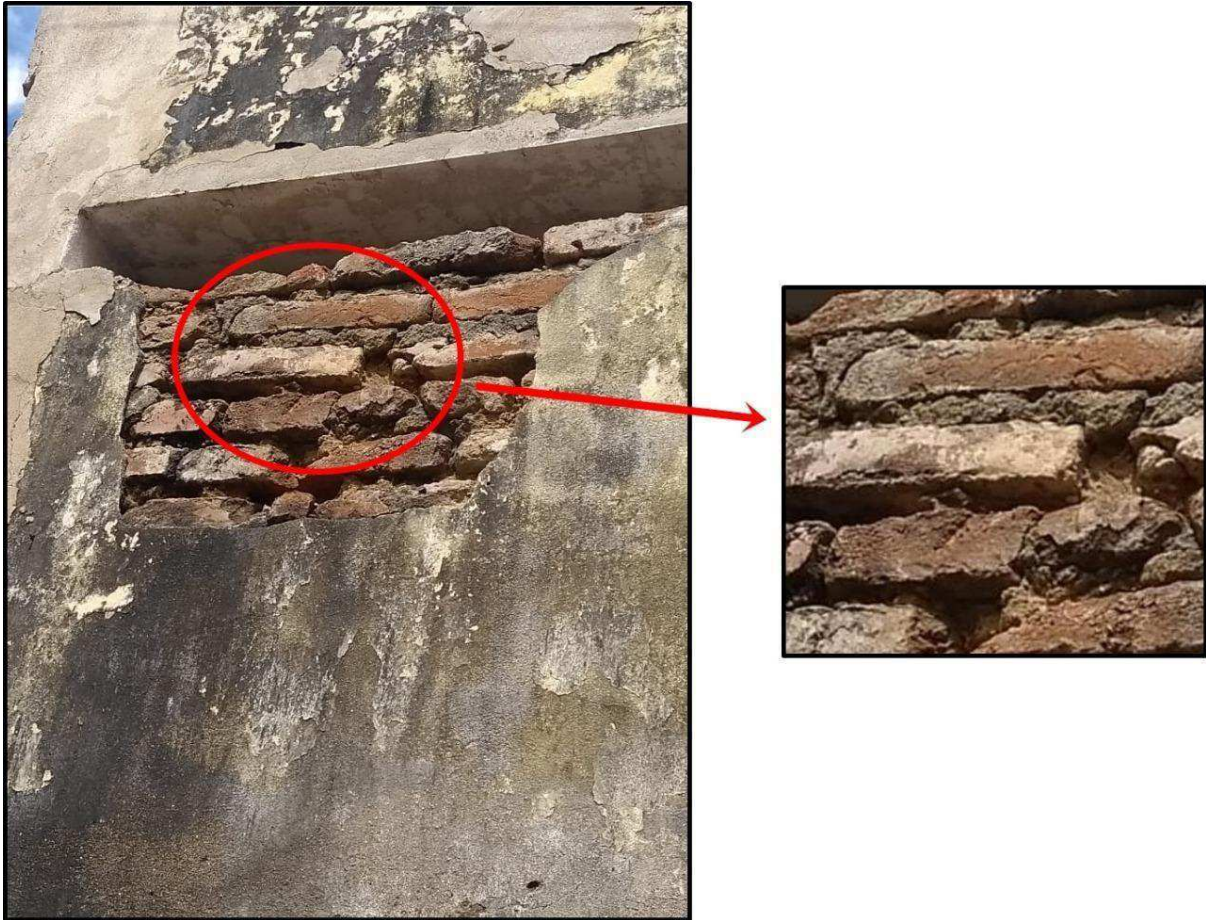
Figura 13 - Tijolo maciço utilizado na construção da escola

Provavelmente a escola foi feita de tijolo maciço comum (Figura 13), queimado em caêiras, com revestimento de barro e piso revestido de mosaico. O forro das salas era de pinho. Mas, com o passar do tempo se deteriorou e foi trocado.
