UNIVERSIDADE FEDERAL DE CAMPINA GRANDE
CENTRO DE CIÊNCIAS E TECNOLOGIA AGROALIMENTAR
UNIDADE ACADÊMICA DE CIÊNCIAS E TECNOLOGIA AMBIENTAL

**ANÁLISE PATOLÓGICA E DE REPAROS DAS FACHADAS DE UM EDIFÍCIO
HISTÓRICO NA CIDADE DE POMBAL – PB**

Trabalho de Conclusão de Curso apresentado à
Universidade Federal de Campina Grande –
UFCG Campus Pombal, como parte das
exigências para obtenção do título de Bacharel em
Engenharia Civil.

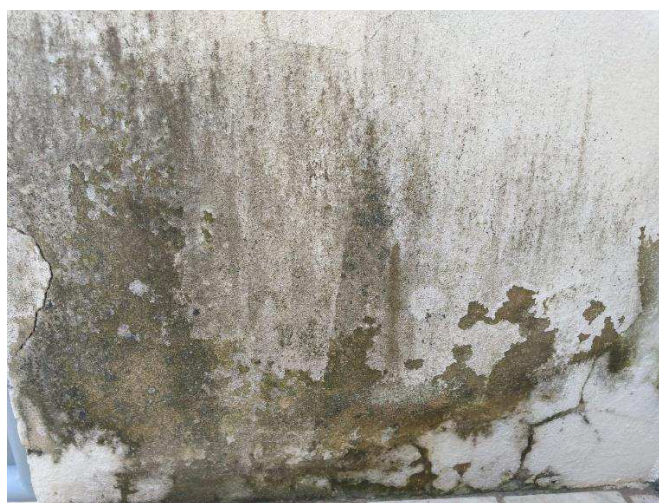
Figura 2 – Bolor na superfície de alvenaria externa em uma residência.

O bolor por sua vez, segundo Shirakawa *et al* (1995), se trata do crescimento de fungos filamentosos sobre uma determinada base causando o surgimento de manchas com tonalidades preta, marrom e verde (Figura 2), podendo aparecer também manchas de coloração clara em menor periodicidade.

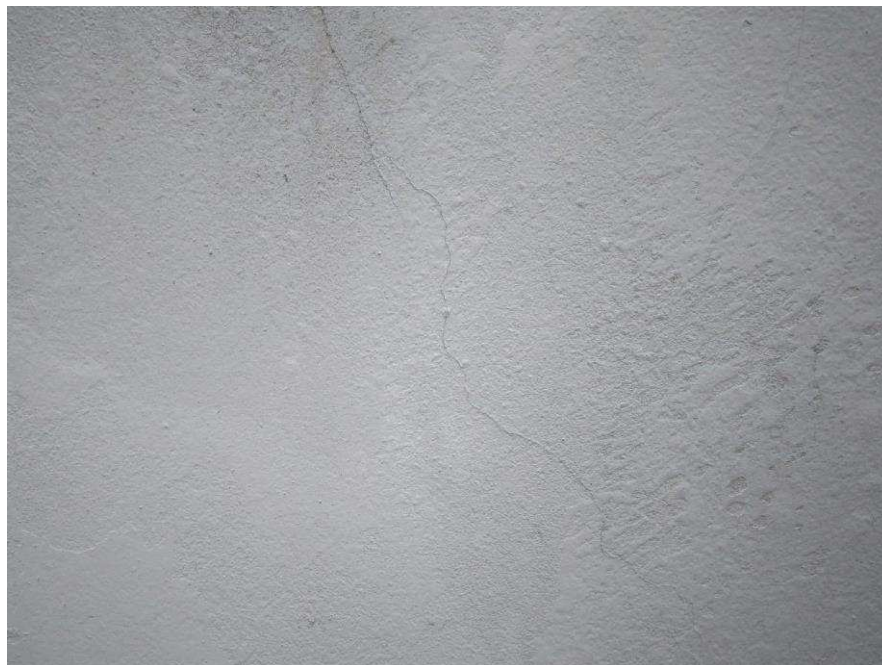
Figura 5 – Fissura em alvenaria de residência unifamiliar.

- **Fissuras:** São aberturas finas e alongadas na superfície (Figura 5) que possuem aberturas de até 0,5 mm. Elas podem não implicar na redução da segurança dos componentes estruturais;
- **Trincas:** São aberturas mais acentuadas e com maior profundidade (Figura 6) com aberturas indo de 0,5 mm a 1,5 mm. Elas são um indicativo que houve rompimento no componente estrutural, podendo até ser vista a olho nu;
- **Rachaduras:** São fendas com abertura superior a 1,5 mm e que promovem assim a separação das partes (Figura 7). Por possuir abertura com essa magnitude possibilita

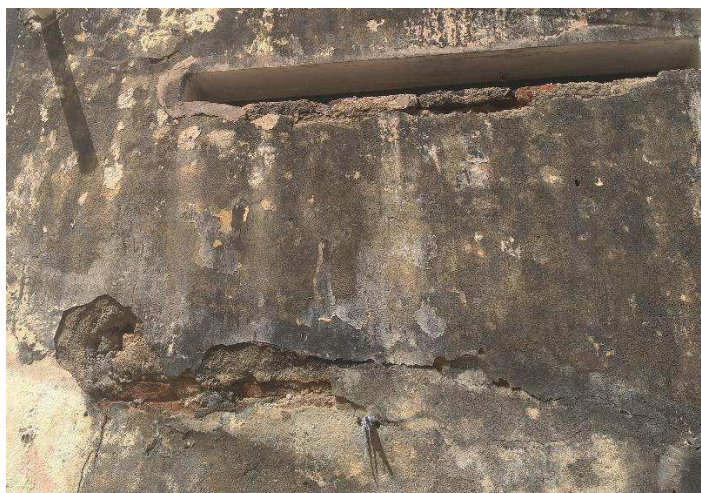
Figura 12 – Materiais construtivos expostos nos fundos da edificação.

Não se tem informações precisas sobre os materiais e técnicas construtivas utilizadas, porém supõe-se que foram utilizados tijolos maciços comuns e revestimento de barro (Figura 12). (LIRA NETO, 2019)

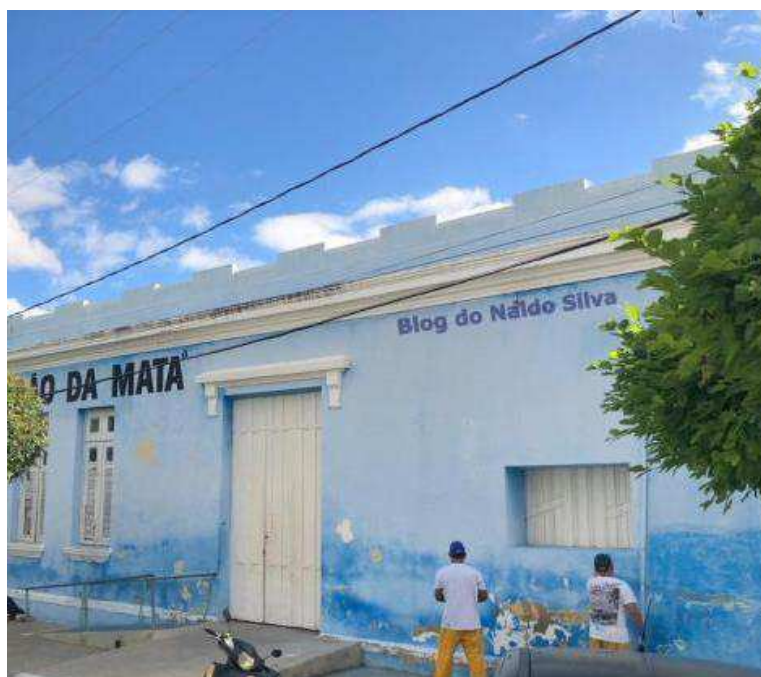
Figura 16 – Esquadrias metálicas na fachada principal.

Comparando a fachada em 1962 com a atual também são perceptíveis as diferenças. A principal diferença é nas esquadrias, onde os antigos portões tipo gradil foram substituídos por um portão metálico e uma janela também metálica, conforme a Figura 16.
