**Universidade Federal de Campina Grande**

**RELATÓRIO DE ESTÁGIO SUPERVISIONADO  
AMAZONAS – PRODUTOS PARA CALÇADOS LTDA.**

O presente relatório tem por objetivo descrever as atividades do Estágio Supervisionado, realizado de 4 de Agosto a 4 de Novembro de 2014, na empresa Amazonas Produtos para Calçados LTDA., situada na BR 101, km 3, Distrito Industrial, João Pessoa – Paraíba.

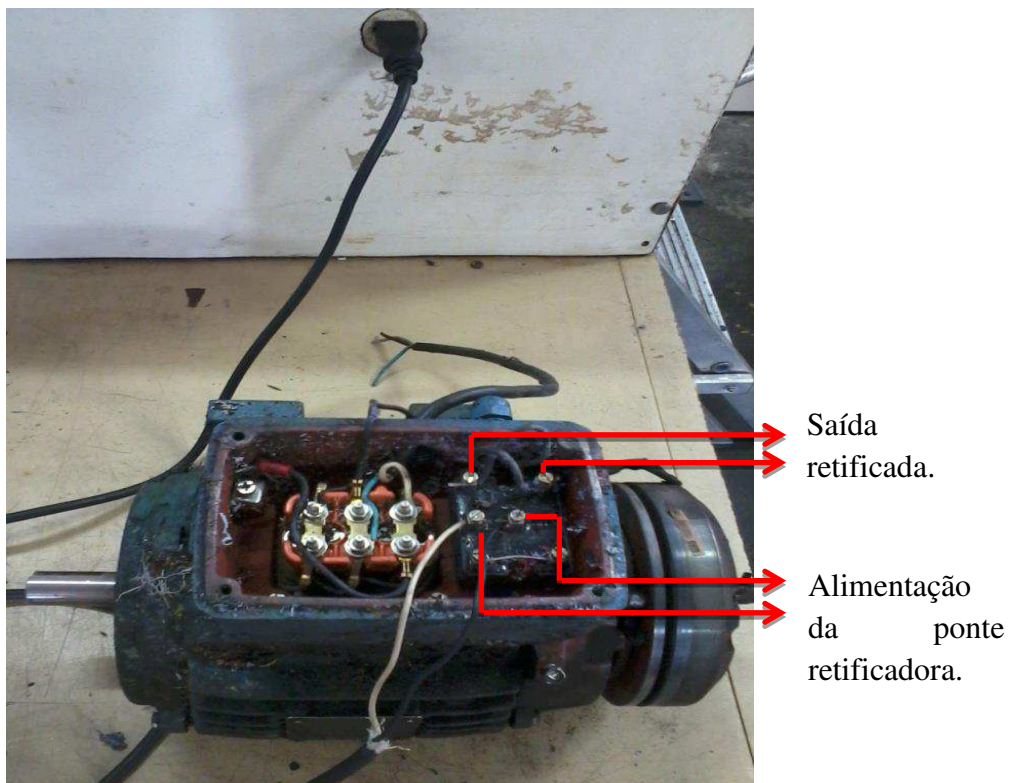
Figura 2. Teste de continuidade em freio.

De forma semelhante ao tópico 3.1.2, para verificar o funcionamento do freio do motor, alimentou-se a ponte retificadora com uma tensão de 220V, tal como

apresentado na Figura 2, obtendo, assim, uma tensão retificada na saída da ponte, magnetizando, assim, a bobina do freio que, por sua vez, liberava o disco de freio. Ao observar o isto, chegou-se à conclusão de que o freio estava com um bom funcionamento. Os elementos responsáveis pela frenagem do motor são mostrados na Figura 3.

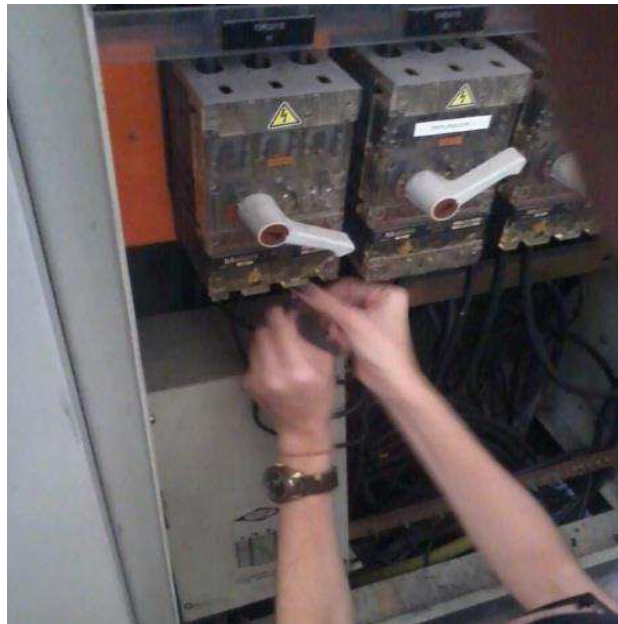
Figura 7. Instalação de um banco de capacitores em um painel.

Com o propósito de corrigir o fator de potência da empresa, solicitou-se a substituição dos bancos de capacitores em algumas máquinas. Como método de aprendizagem e treinamento, a estagiária acompanhou o técnico eletricista, medindo e anotando as correntes nas fases dos bancos. Ao observar que alguns destes não estavam em boas condições de funcionamento, estes eram retirados.

- Por fim, efetuou-se a devida alocação no painel, com apresentado na Figura 7.

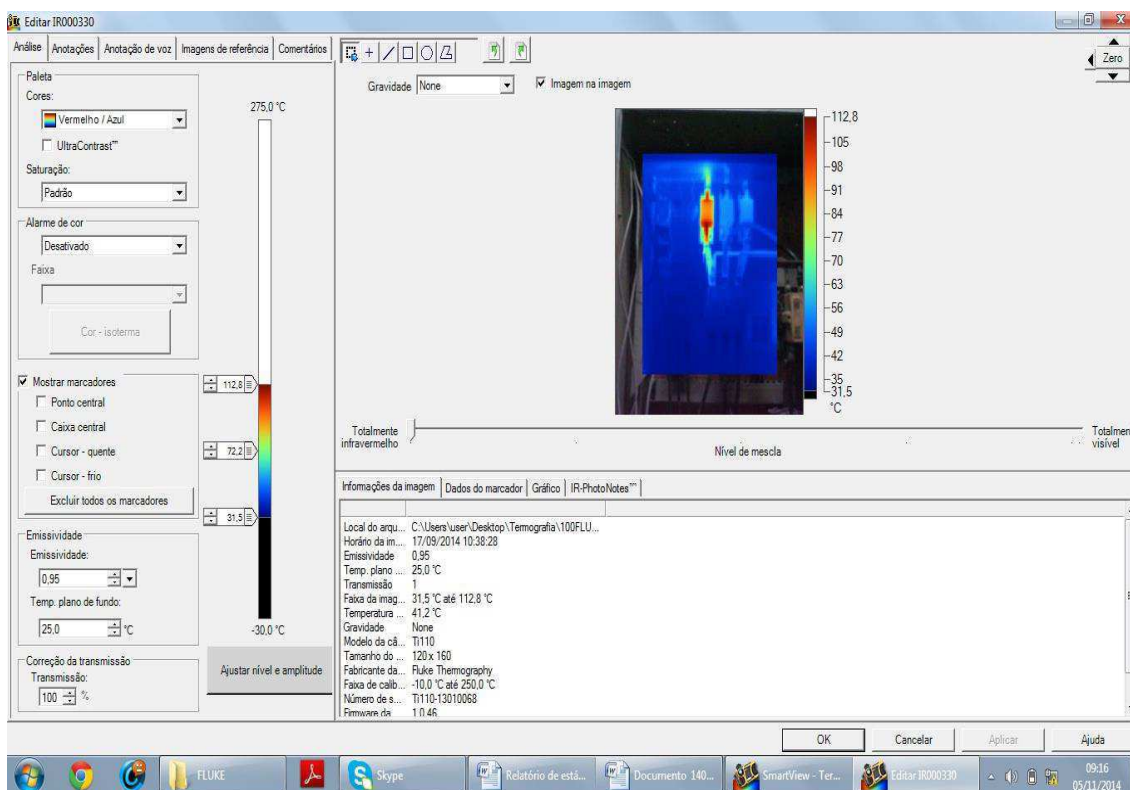
Figura 14. Tratamento de uma foto de um painel de alimentação no *software* Smartview.

Como exemplo, nas Figuras 14 e 15, são apresentadas imagens do tratamento das fotos do Painel de Acionamento do Cilindro M4 (tipo COPÉ R3AD, número 3246, 1175rpm 150cv, 1977, série 06/01, patrimônio PARAIBOR 004103, RE 107) da Linha GK-50, no *software* Smartview.

Nos Apêndices 2 e 3 são apresentadas apenas duas das páginas de um relatório de 118 páginas, da inspeção termográfica elétrica referentes as Figuras 14 e 15, respectivamente.
