**Universidade Federal de Campina Grande**  
**Centro de Engenharia Elétrica e Informática**  
**Unidade Acadêmica de Engenharia Elétrica**  
**Coordenação de Graduação em Engenharia Elétrica**

## RELATÓRIO DE ESTÁGIO INTEGRADO

Área de Concentração: Manutenção Industrial de Máquinas e Equipamentos

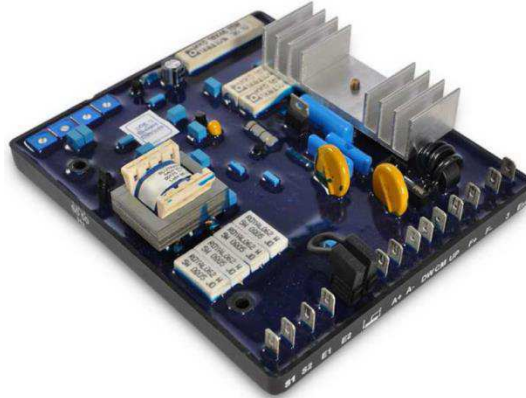
Fig. 13. Regulador de tensão automático.

Após estudos, foi detectado problema no regulador de tensão, onde o bom funcionamento dos reguladores de tensão é de fundamental importância para manter a estabilidade dos geradores. O regulador automático de tensão é um controlador que observa a tensão (e possivelmente outras grandezas, como potência ativa e corrente) de saída do gerador e então inicia a ação corretiva através da variação do controle da excitatriz. Mesmo que as tensões do sistema variem, a tensão nos terminais do gerador é mantida pelo regulador de tensão, que atua, automaticamente, variando a corrente de campo.

Ao trocar o regulador de tensão automático o funcionamento do gerador voltou ao normal, o gerador foi acompanhado durante um período, e dessa forma o gerador foi liberado pela manutenção.

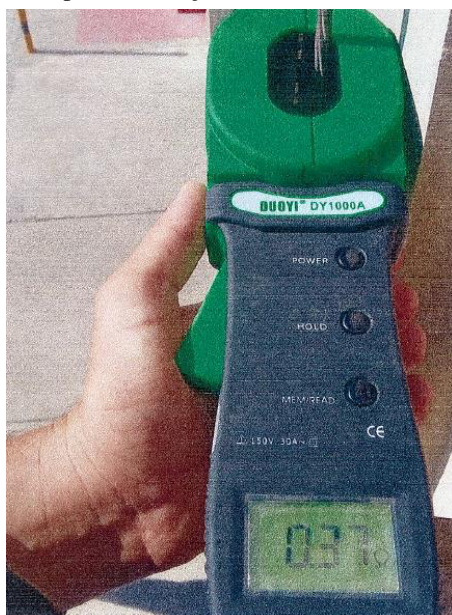
Fig. 22. Exemplo de medição da resistência do aterramento.

Em todos os pontos de descida foram realizadas medições do valor da resistência do aterramento com o termômetro tipo alicate DUOYI – DY1000A, como pode ser visto na Figura 22, e os dados medidos para o bloco A da indústria podem ser vistos na Figura 23.

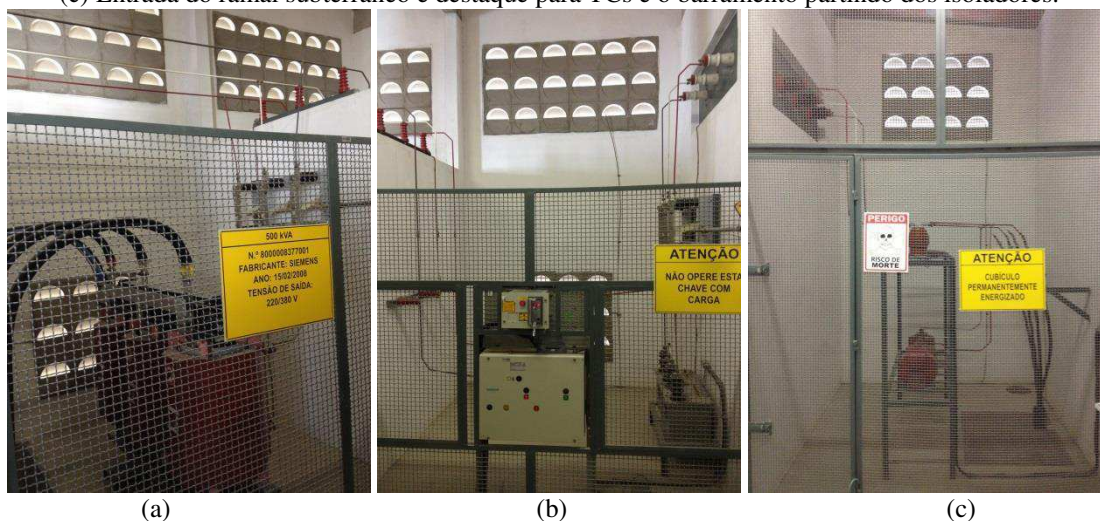
Fig. 24. (a) Destaque para o barramento, o transformador a seco e na esquerda a chave seccionadora.  
(b) Destaque para a chave seccionadora e o TP na esquerda, e para o disjuntor no centro.  
(c) Entrada do ramal subterrâneo e destaque para TCs e o barramento partindo dos isoladores.

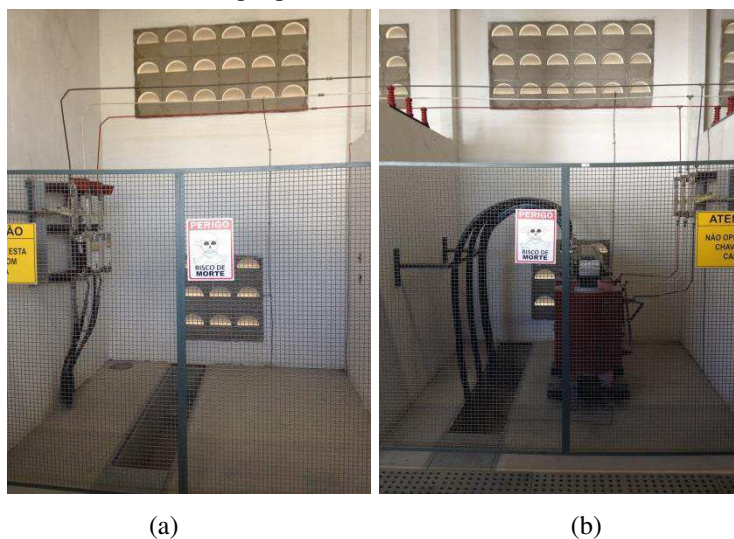
Fig. 25. (A) Ramal de saída. (b) Destaque para transformador a seco, chave seccionadora e barramento.

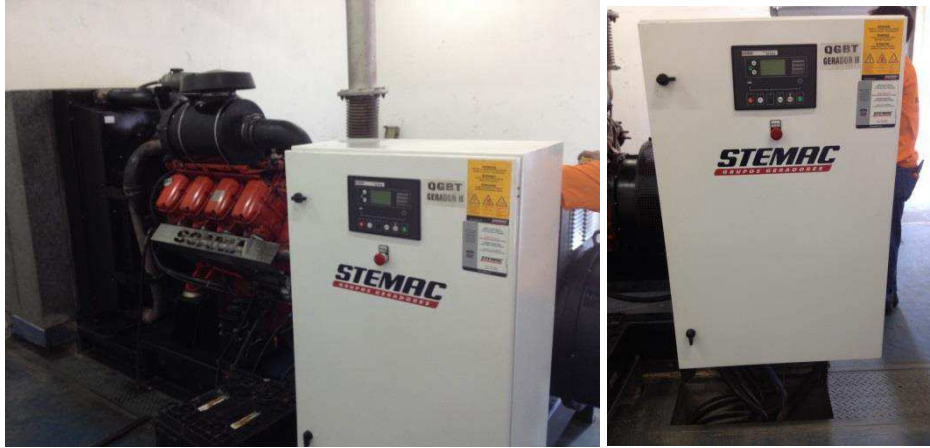
Fig. 26. (a) Imagem frontal do gerador com seu quadro. (b) Destaque para o quadro.

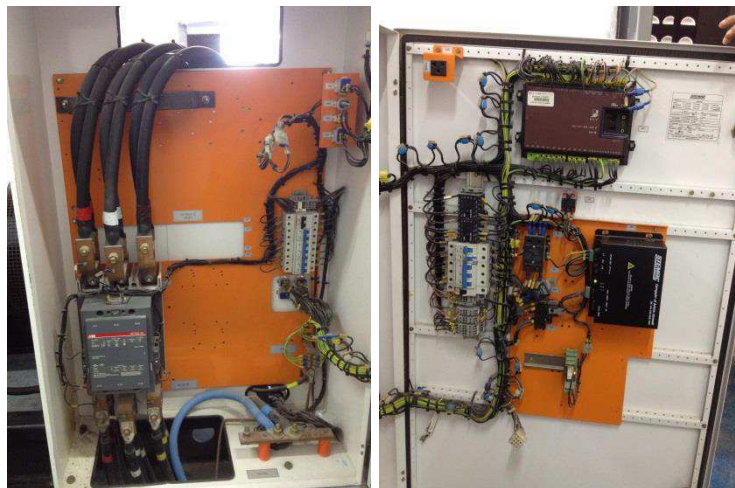
Fig. 27. (a) Interior do quadro do gerador.  
(b) Parte interna da porta do quadro do gerador.

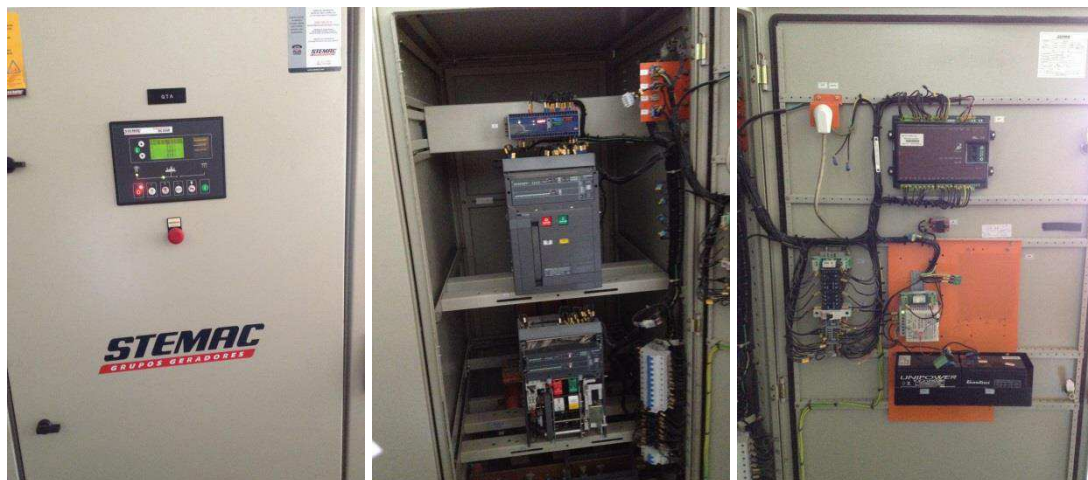
Fig. 28. (a) Parte frontal do painel de transferência. (b) Interior do painel de transferência do gerador.  
(c) Interior da porta do painel de transferência do gerador.

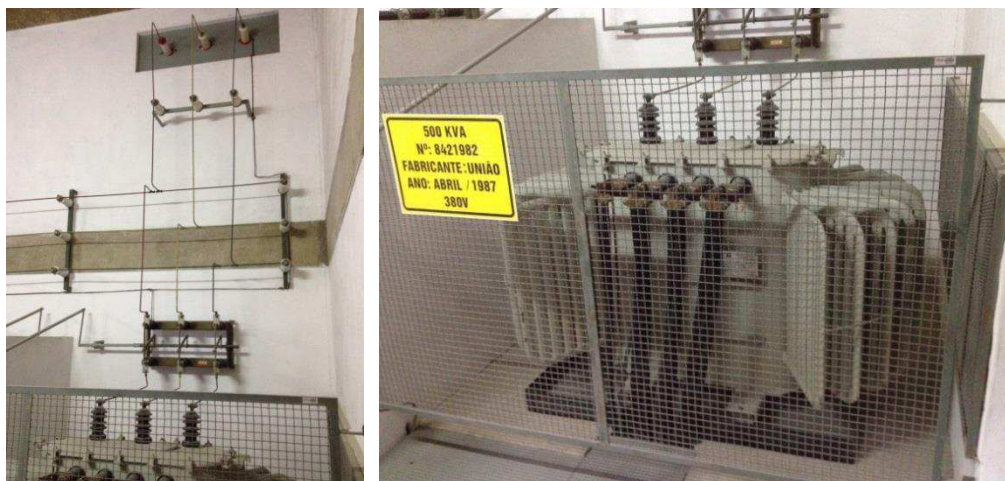
2.8		Para transformadores com óleo isolante, há um dique de contenção para o caso de vazamento de óleo?	SIM		
2.9		Na contenção do óleo, foi construída uma caixa com a função de corta-chama?	SIM

Fig. 29. (a) Ramal de entrada aéreo. (b) Transformador a óleo com dique de contenção.

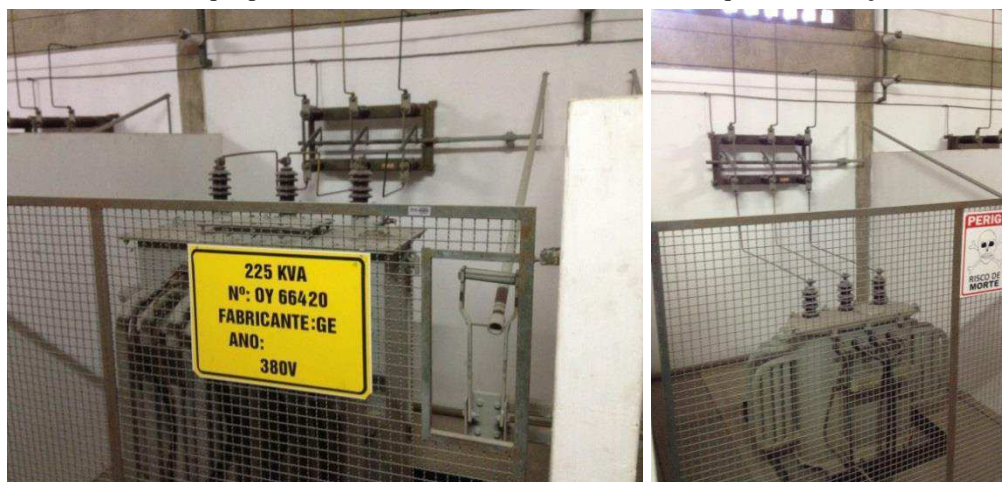
Fig. 30. (a) Destaque para transformador, barramento e a chave seccionadora.  
(b) Destaque para o barramento e o transformador com dique de contenção.

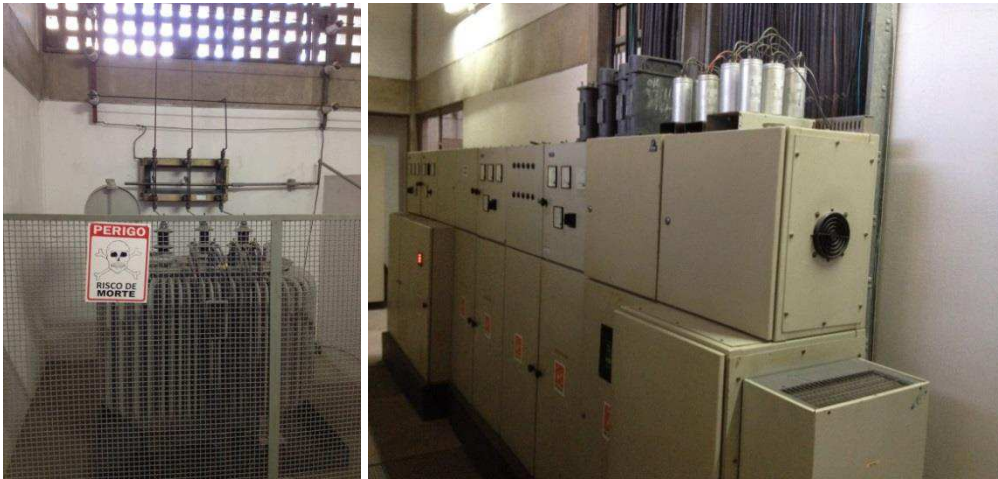
Fig. 31. (a) Transformador com chave seccionadora. (b) Painéis de média e baixa tensão.
