**UNIVERSIDADE FEDERAL DE CAMPINA GRANDE
CENTRO DE ENGENHARIA ELÉTRICA E INFORMÁTICA
DEPARTAMENTO DE ENGENHARIA ELÉTRICA**

RELATÓRIO DE ESTÁGIO SUPERVISIONADO

DE-PET RECICLAGENS LTDA.

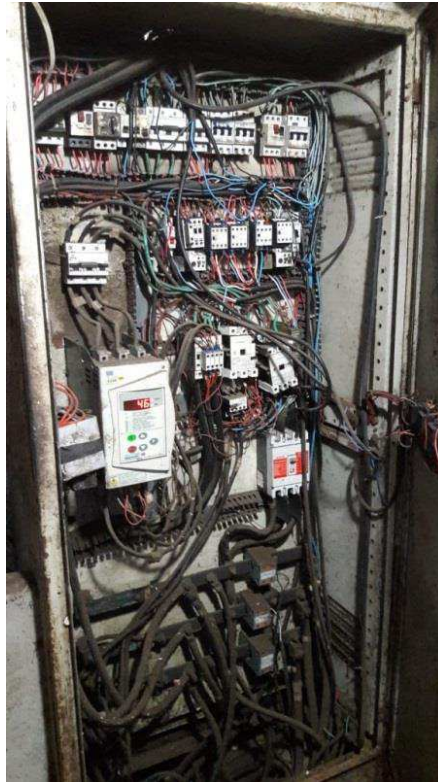
Figura 10: Quadro de comando do primeiro moinho
Fonte: Autoria própria

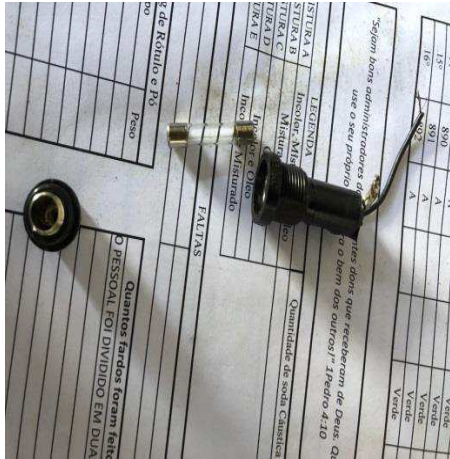
Os colaboradores da produção informaram ao estagiário de que a balança, responsável por pesar o produto final para a venda nos *bag's* de rafia em lotes de 500 kg, não estava funcionando, então o estagiário fez testes e se deparou com o fusível interno da balança queimado.

Figura 14: Fusível de vidro 0,5A.
Fonte: Autoria Própria

O fusível era do tipo de vidro de 0,25A/250V com as dimensões de 6x30mm, foi solicitado ao departamento de compra um novo fusível com as mesmas especificações, onde a troca foi realizada e o equipamento voltou a funcionar.

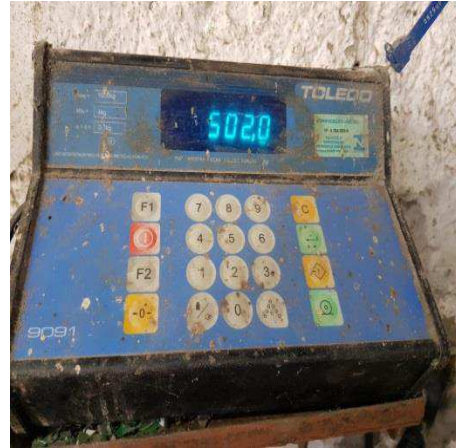
Figura 15: Balança em funcionamento.
Fonte: Autoria Própria

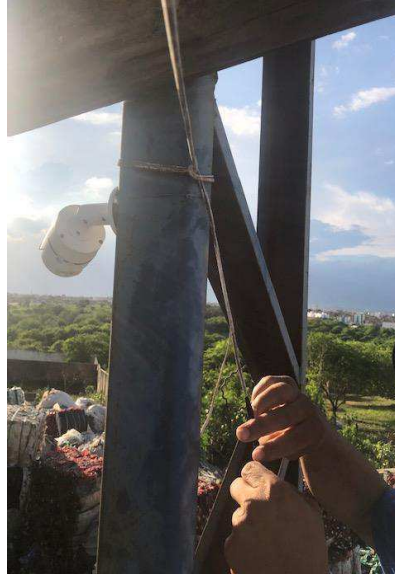
Como já havia relatos anteriores sobre várias câmeras que não estavam funcionando, então foi necessário checar todas as câmeras sem funcionamento e detectou-se que a maioria estavam com o cabo rompido, foram realizadas as conexões, algumas câmeras estavam

Figura 23: Realizando uma conexão no cabo da câmera
Fonte: Autoria própria

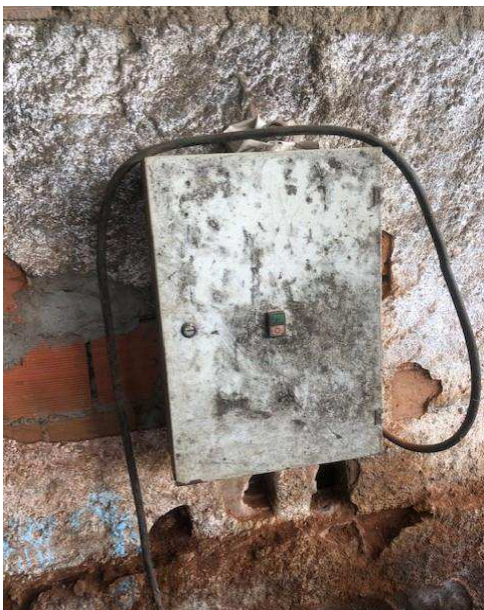
Figura 30: Quadro elétrico desativado
Fonte: Autoria própria

Após todos os testes efetuados foram reaproveitados todos os três contactores, o relé de sobrecarga e os dois disjuntores. Os componentes foram guardados no almoxarifado para posterior uso, trazendo economia para a empresa.

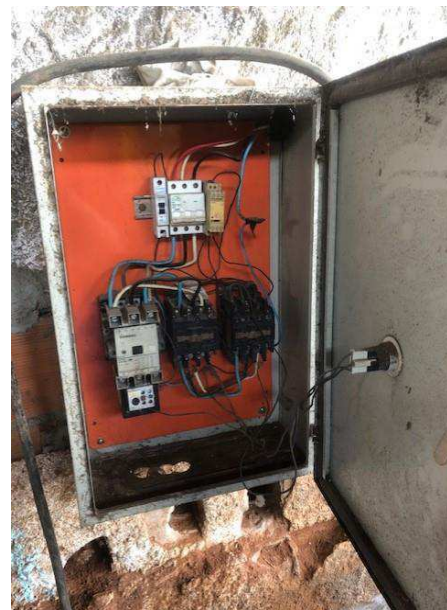
Figura 31: Interior do quadro elétrico
Fonte: Autoria própria

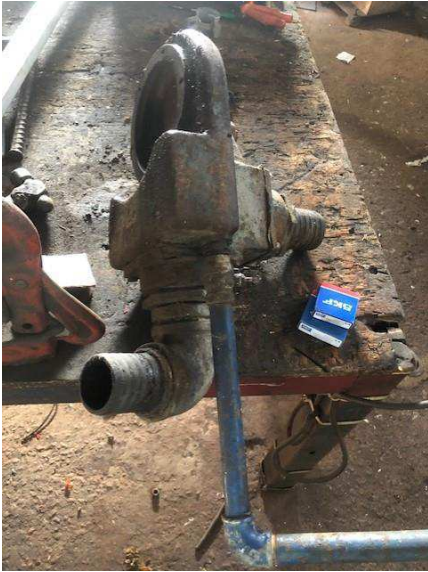
Figura 41: Bomba d'água na oficina manutenção
Fonte: Autoria própria

O estagiário efetuou a troca de um selo mecânico da bomba d'água do primeiro moinho sob a supervisão do mecânico, para tal atividade, deve-se desmontar toda a parte da frente da bomba responsável por bombear a água e tomar bastante cuidado com o anel de vedação no momento da montagem a fim de evitar vazamentos antes do esperado.

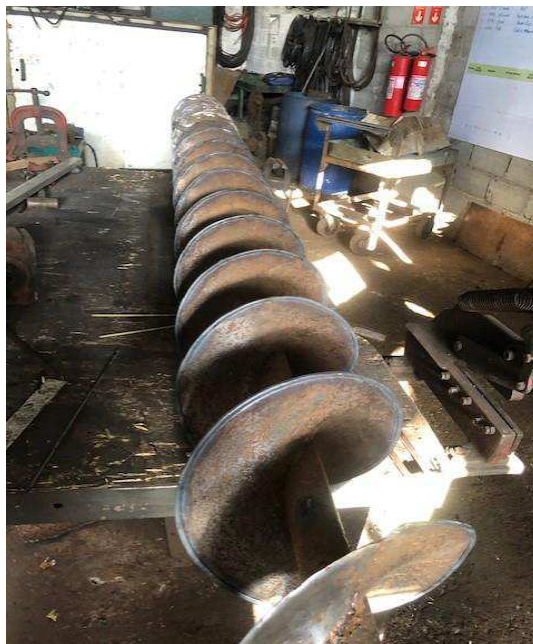
Figura 44: Rosca na oficina para manutenção
Fonte: Autoria própria

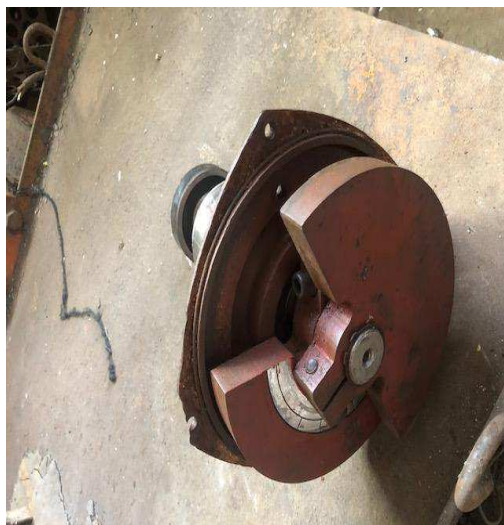
Figura 46: Rotor e contrapesos do motovibrador
Fonte: Autoria própria

Ficou a cargo do estagiário realizar todo o desmonte bem como as emendas nos fios do estator, sob supervisão do mecânico. No momento da montagem, deve-se ter bastante atenção no balanceamento e regulagem dos contrapesos a fim de evitar excesso de vibração e futuros problemas nos rolamentos do motovibrador, tomando nota o casamento com o segundo motovibrador para evitar deslocamento da mesa durante a compactação.

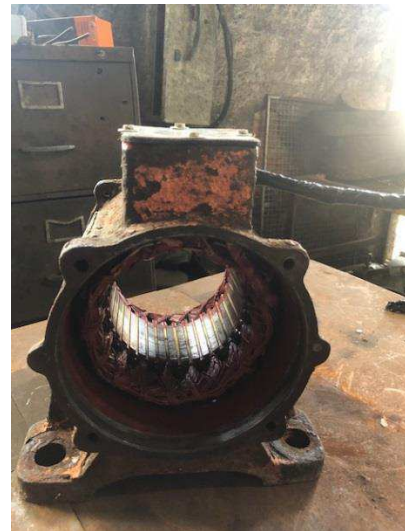
Figura 47: Estator do motovibrador
Fonte: Autoria própria
