**AVALIAÇÃO FUNCIONAL DA RODOVIA ALÇA SUDESTE NO
MUNICÍPIO DE PATOS-PB POR MEIO DOS MÉTODOS DE
LEVANTAMENTO VISUAL CONTÍNUO (LVC) E ÍNDICE DE
GRAVIDADE GLOBAL (IGG)**

Trabalho de Conclusão de Curso apresentado à Unidade Acadêmica de Ciências e Tecnologia Ambiental da Universidade Federal de Campina Grande, como parte dos requisitos necessários para obtenção do título de Engenheiro Civil.

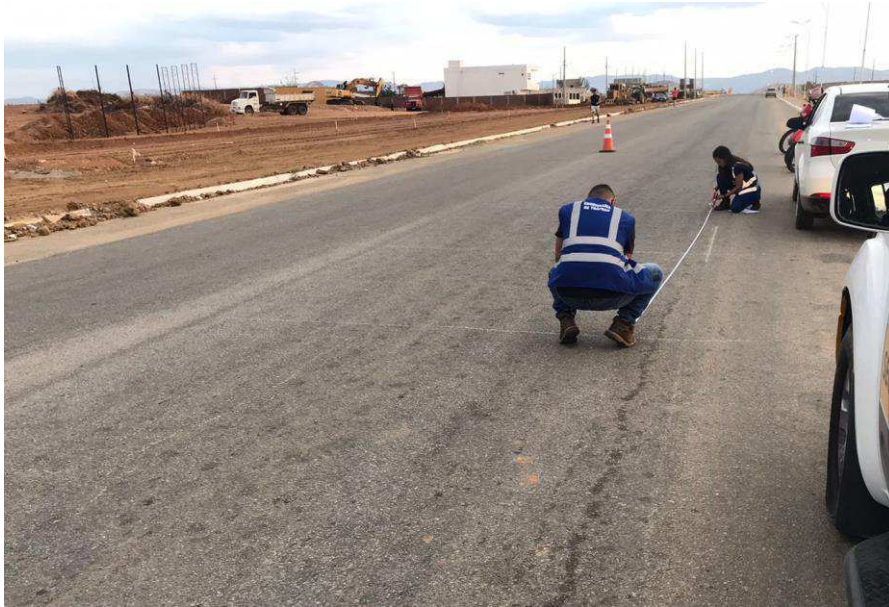
Figura 20 – Marcação de estação e superfície de avaliação

Como a rodovia estudada é de pista simples a medição das estações ocorreu a cada 20 metros, revezando entre as faixas de rolamento, cada estação foi identificada com uma linha transversal que inscrita sobre a superfície do pavimento e compreendida entre as bordas de tráfego. Para delimitação das áreas de análise foram traçadas mais duas linhas transversais marcadas 3 metros após e 3 metros antes de cada estação considerada. A escolha do trecho de 1km deu origem à 50 estações e o esboço de como ocorreu esta demarcação pode ser analisado na Figura 19. Os registros da execução do levantamento estão dispostos nas Figuras 20 e 21.

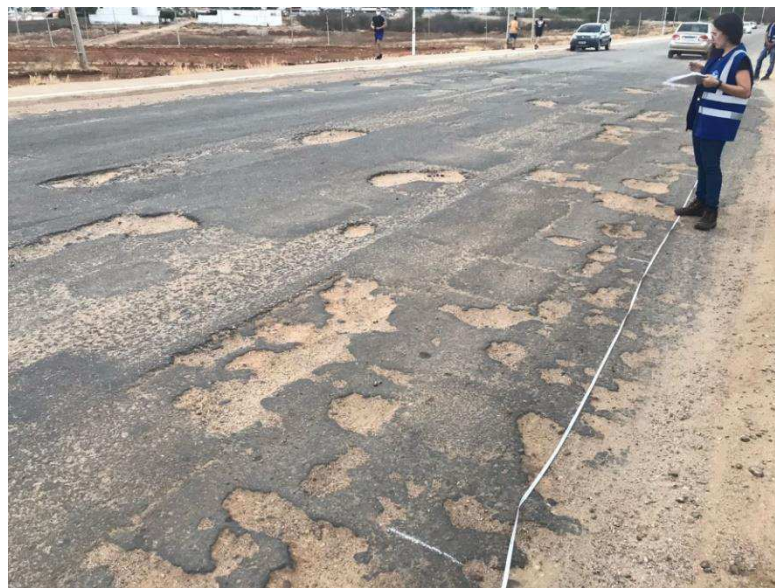
Figura 21 – Análise dos defeitos encontrados

Todas as manifestações patológicas apresentadas em cada superfície foram inventariadas respeitando a norma DNIT 005/2003 – TER. Além disso, foi preciso identificar e anotar o tipo de seção de terraplenagem de cada área (A = Aterro, C = Corte, SMA = Seção mista, lado de aterro, SMC = Seção mista, lado de corte, CR = Corte em rocha, PP = Ponto de passagem). O formulário com essas informações registradas encontra-se no Anexo D.
