RELATÓRIO DE ESTÁGIO SUPERVISIONADO
**REFORMA E AMPLIAÇÃO DO
HOTEL TURÍSTICO DE CAMPINA
GRANDE**

Campina Grande, MAIO de 2005

ALUNO: Giorgio Giovanni de Araújo Costa

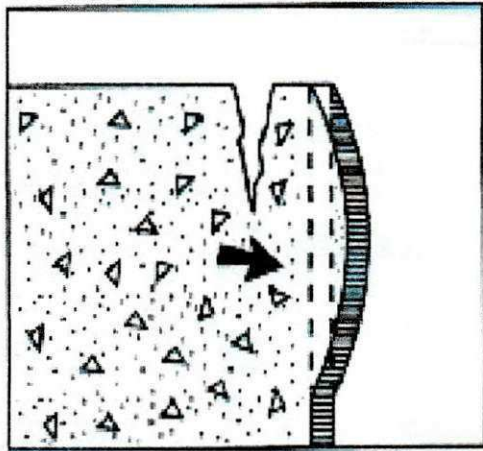
Os recalques do subleito ou mau escoramento das fôrmas podem causar trincas no concreto enquanto na fase plástica.

- Deformação das fôrmas, por mau posicionamento, por falta de fixação inadequada, pela existência de juntas mal vedadas ou de fendas.
- Inchamento da madeira devido à umidade ou perda de pregos; e
- Devido ao uso impróprio ou excessivo dos vibradores.

Figura 03 – Fissura causada por movimentação da fôrma

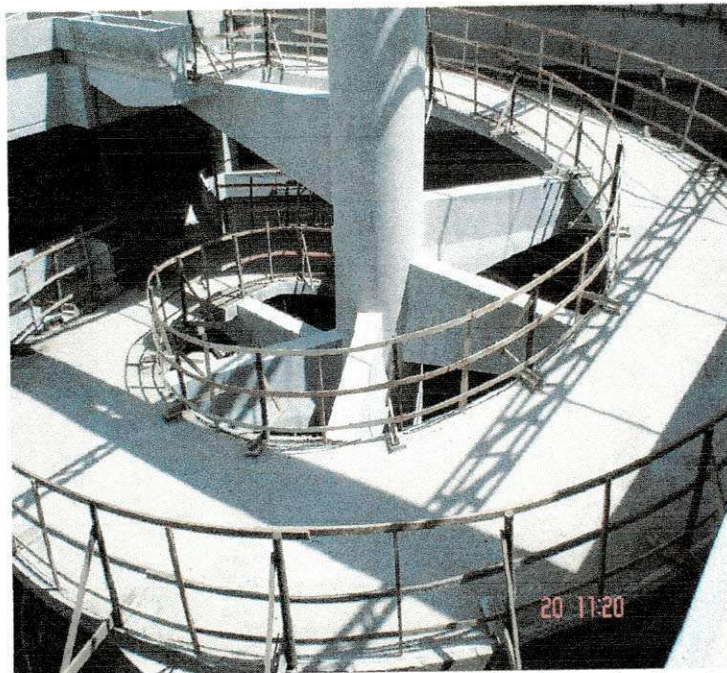
Foto 6 – guarda corpo na rampa helicoidal

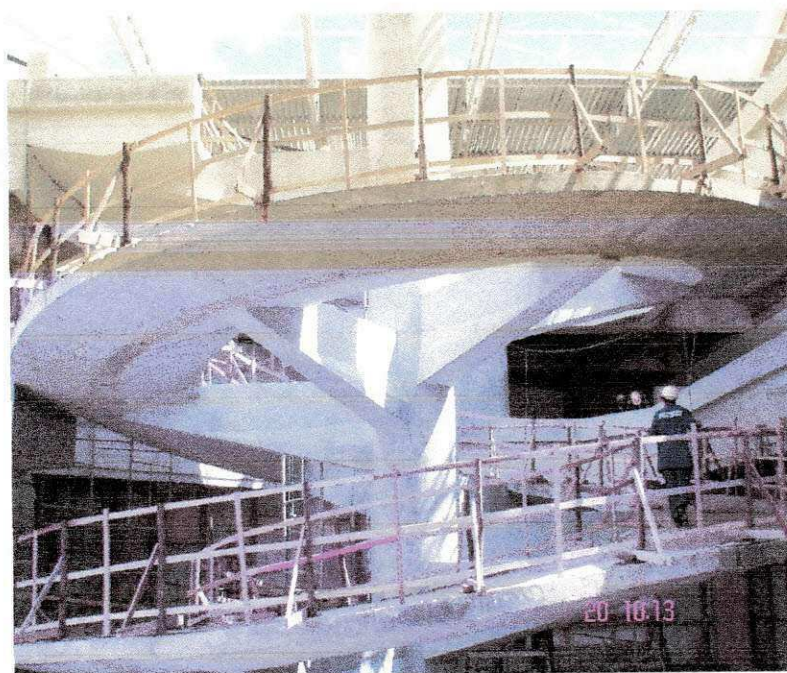
Foto 9 – guarda corpo na rampa helicoidal

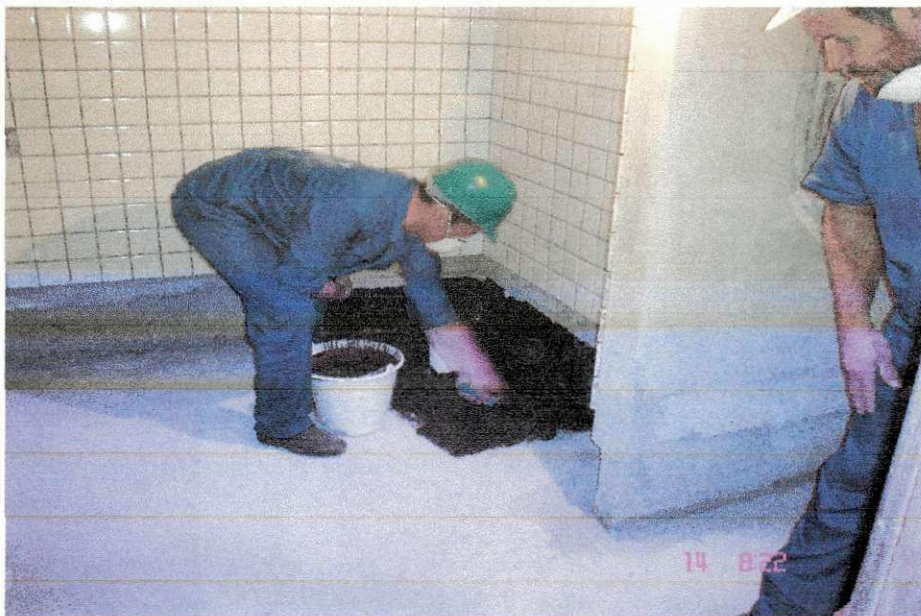
A impermeabilização dos banheiros foram feitas com asfalto modificado e PRIMER, que é aquecido até se liquefazer, então é colocado na área a impermeabilizar em duas demão.

Foto 10 - Impermeabilização dos banheiros com asfalto modificado.

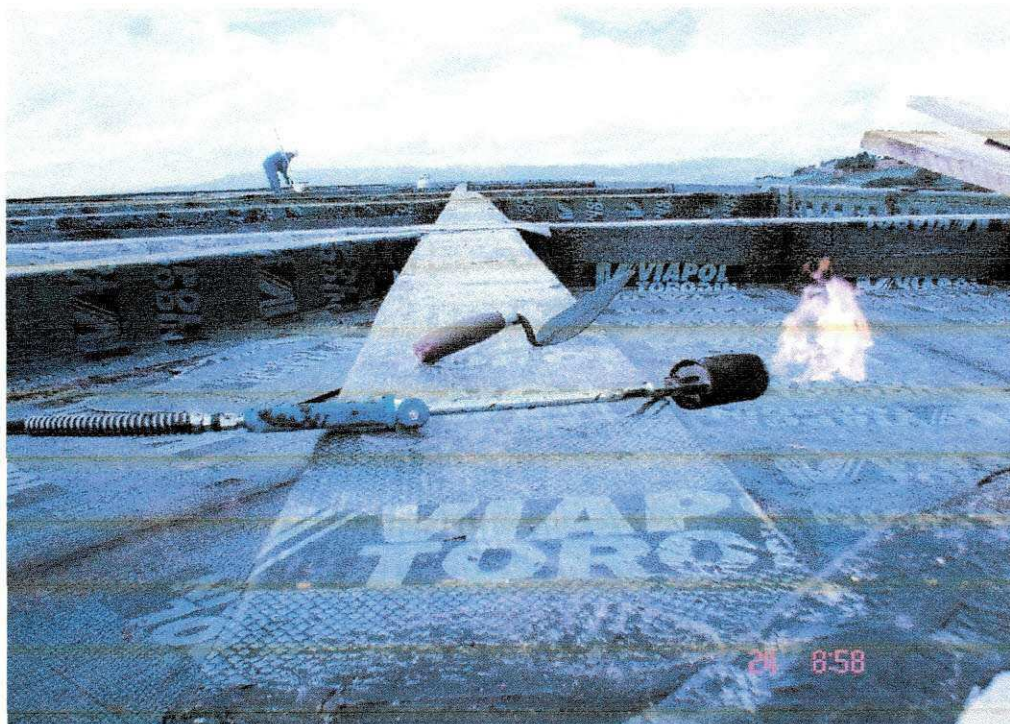
Para impermeabilizar com manta asfáltica era necessário colocar sobre a laje, uma solução denominada de PRIMER, que nada mais é do que uma solução asfáltica, que é aplicado com pinceis grandes, em seguida é colocada a manta sobre o PRIMER e com o auxílio de um maçarico ela é colocada com um transpasse de 10cm entre elas. Após a colocação da manta é feita a proteção mecânica da impermeabilização, que primeiramente é chapiscada toda a superfície e em seguida era colocado uma tela para poder rebocar as superfícies. Todas as lajes impermeabilizadas foram feitas em duas camadas de manta, para aumentar a durabilidade e a vida útil da impermeabilização.

Foto 11 – Impermeabilização de laje com manta asfáltica.
