**MANIFESTAÇÕES PATOLÓGICAS EM ELEMENTOS ESTRUTURAIS DE
CONCRETO ARMADO ENCONTRADAS NO CAMPUS I DA UNIVERSIDADE
FEDERAL DE CAMPINA GRANDE**

**CAMPINA GRANDE
AGOSTO DE 2017**

Trabalho de Conclusão de Curso apresentado
ao Unidade Acadêmica de Engenharia Civil da
Universidade Federal do Campina Grande
como requisito para obtenção do título de
Bacharela em Engenharia Civil.

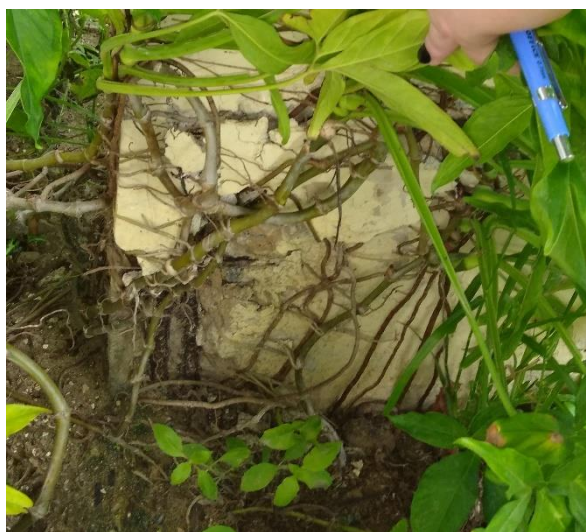
Figura 11: Ataque biológico a pilar de concreto armado

SOUZA e RIPPER (1998, p.74) explicam que “várias são as ações biológicas (raízes de vegetação, microorganismos, etc.) que, ao penetrarem no concreto e acharem o ambiente próprio ao seu desenvolvimento, vem a ocupar o espaço dentro de uma massa estrutural, gerando tensões internas e fraturando o concreto”. Um exemplo desse tipo de manifestação patológica é representado na Figura 11 abaixo.

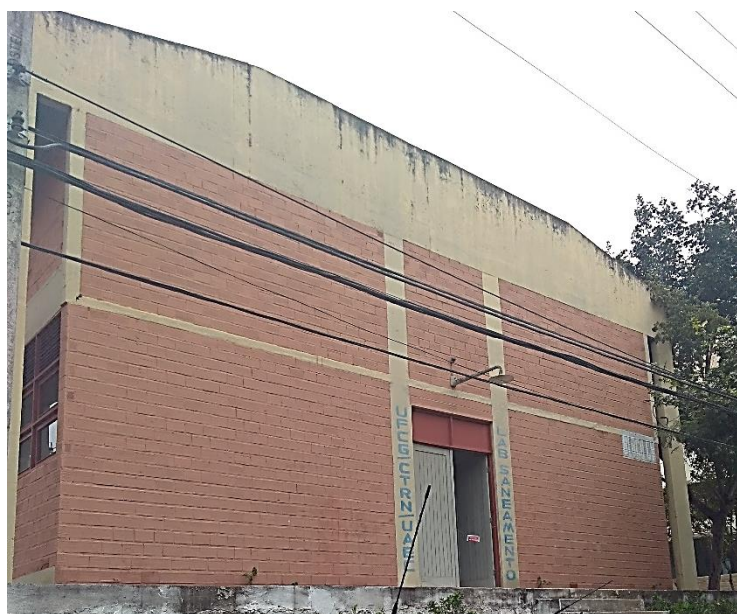
Figura 29: Vista frontal do Bloco CV

Esse prédio apresenta algumas patologias na alvenaria, nas instalações hidráulicas e no revestimento em geral, porém, a estrutura se encontra bem conservada. De acordo com um funcionário que trabalha no laboratório, o senhor Francisco Bandeira, o bloco CV é um dos blocos mais antigos da universidade que nunca passou por reforma.

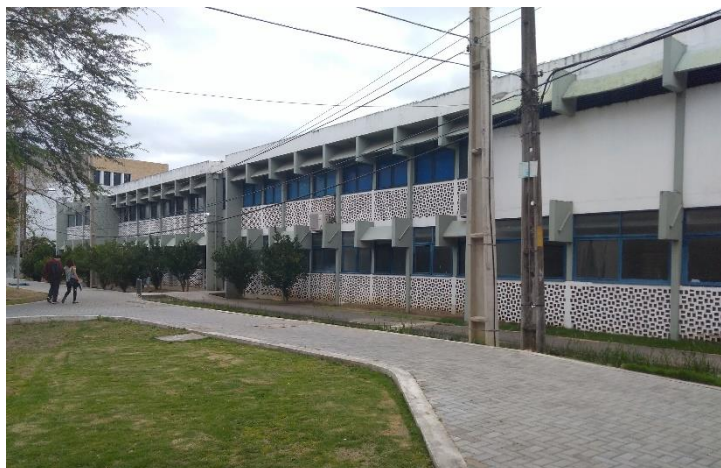
Figura 33: Bloco CA

Até 2010 o CA era bastante utilizado pelas Unidades Acadêmicas de Matemática e Física, onde eram ministradas parte das aulas das disciplinas do básico para as turmas das engenharias. Desde 2011, quando o CAA foi inaugurado, esse bloco passou a ser menos utilizado, hoje em dia funcionando apenas algumas aulas de monitorias.

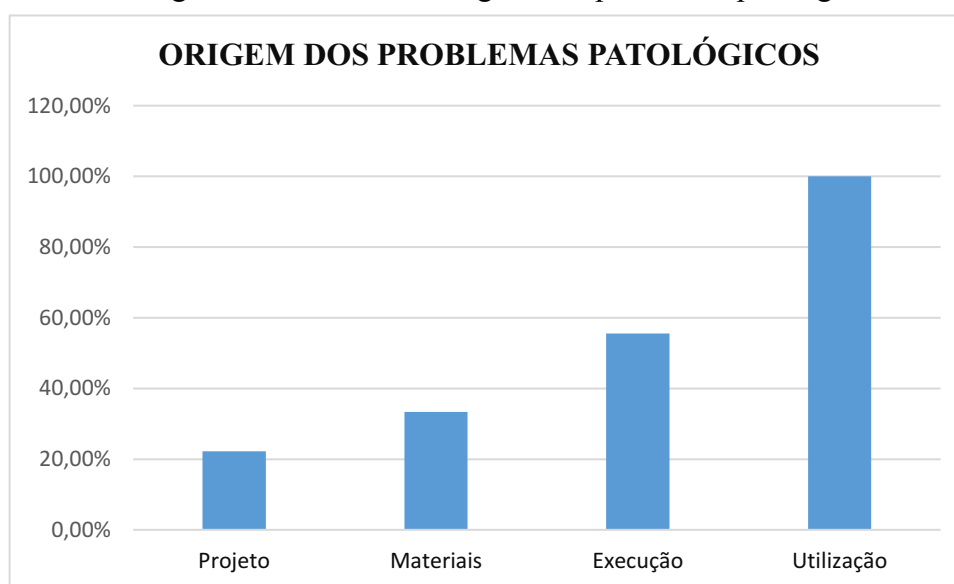
Figura 36: Gráfico das origens dos problemas patológicos

ORIGEM DOS PROBLEMAS PATOLÓGICOS				
Patologia	Projeto	Materiais	Execução	Utilização
1	Sim	Não	Sim	Sim
2	Não	Não	Sim	Sim
3	Sim	Sim	Sim	Sim
4	Não	Não	Não	Sim
5	Não	Não	Não	Sim
6	Não	Sim	Sim	Sim
7	Não	Não	Não	Sim
8	Não	Sim	Sim	Sim
9	Não	Não	Não	Sim
Frequência(%)	22,2%	33,3%	55,6%	100,0%

Nas manifestações patológicas citadas, os problemas originados na fase de utilização (onde implicitamente está agregada a questão do baixo número – ou até mesmo falta – de manutenções), poderiam ter sido evitados completamente caso houvesse manutenções preventivas periódicas nos locais. Mesmo para os casos onde a utilização não foi a única fase que originou o problema, o grau de deterioração das peças poderia ser bem menor se a edificação fosse bem conservada.

É possível afirmar que as três edificações avaliadas têm em comum a escassez de manutenções. Entretanto, a maneira como a edificação é utilizada no seu dia-a-dia influencia bastante na sua conservação.
