UNIVERSIDADE FEDERAL DA PARAIBA
CENTRO DE CIENCIAS E TECNOLOGIA
DEPARTAMENTO DE ENGENHARIA AGRICOLA

RELATORIO DE ESTAGIO SUPERVISIONADO

ALUNO: Alberto Salvio Vasconcelos de Lyra

Campina Grande, março de 1993

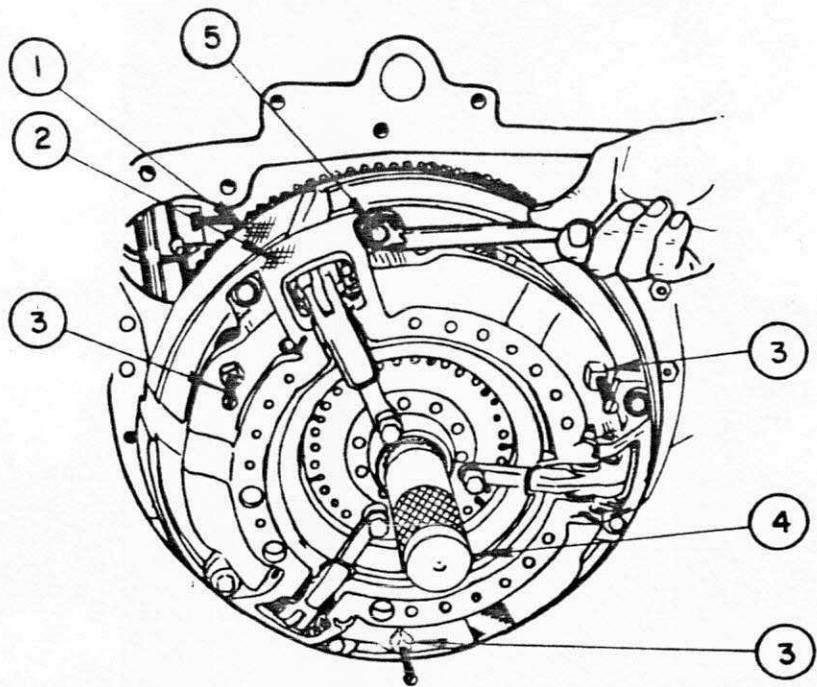
Figura 1

- removeu-se os parafusos, referência **5** na figura 1 (Anexo V), de fixação da embreagem no volante, afrouxando-os gradualmente, e mantendo o conjunto da embreagem na sua posição;
- retirou-se o conjunto da embreagem e o disco de fricção.

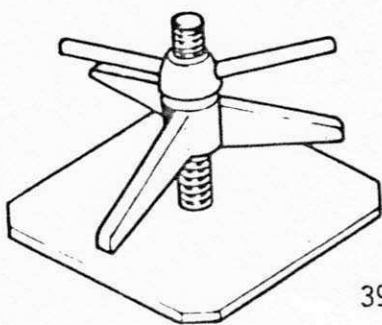
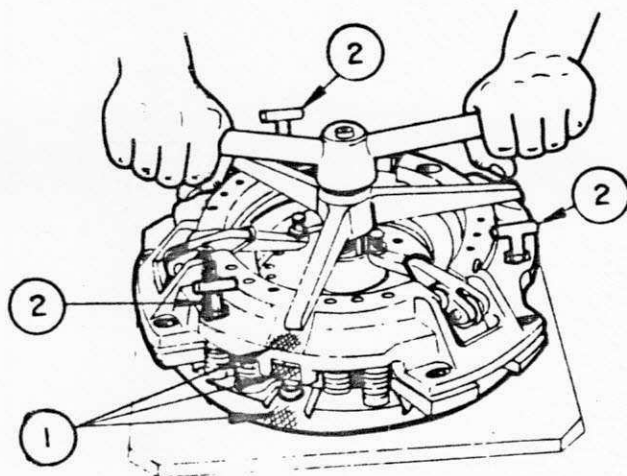
Figura 2

- inspecionou-se a superfície de contato com o disco de fricção, determinando a necessidade de exame dos componentes internos;
- pressionou-se o conjunto no dispositivo 39.250 (referência da MF para esta ferramenta de manutenção) ver ilustração na figura 2 (Anexo V), até os parafusos de bloqueio, referência **2** da mesma figura, ficarem frouxos, para serem removidos;
- removeu-se as travas, referência **1** na figura 3 (Anexo V), dos pinos principais dos "gafanhotos";
- extraiu-se os pinos principais dos "gafanhotos";
- virou-se os "gafanhotos" para fora e removeu-se as "molas silenciadoras", referência **2** ilustrada na figura 4 (Anexo V);
- apartou-se o conjunto do dispositivo;
- retirou-se a "cobertura", referência **1** na figura 5 (Anexo V),
