**INVESTIGAÇÃO DAS MANIFESTAÇÕES PATOLÓGICAS DO MUSEU  
DO SERIDÓ, LOCALIZADO NO MUNICÍPIO DE CAICÓ-RN**

Trabalho de Conclusão de Curso  
apresentado à Unidade Acadêmica de  
Ciências e Tecnologia Ambiental da  
Universidade Federal de Campina Grande,  
como parte dos requisitos necessários  
para obtenção do título de Engenheira  
Civil.

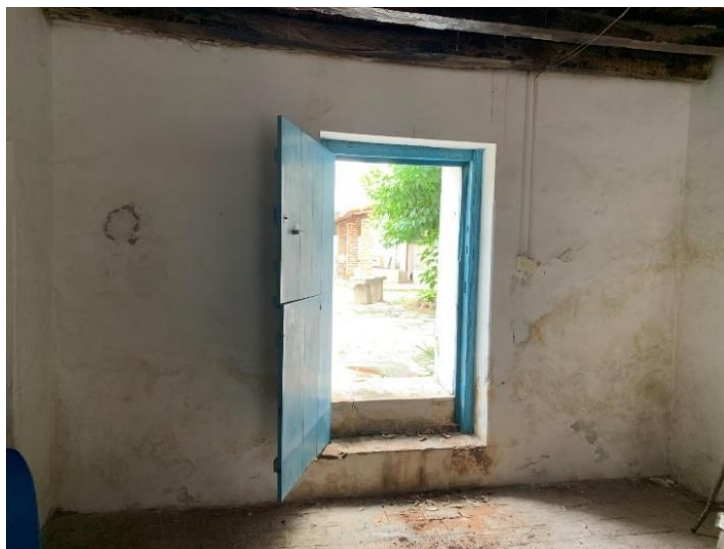
Figura 18 – Parede 1, Sala 1 no Pavimento Térreo

Na Sala 1, área 33,53m<sup>2</sup>, foram encontradas as seguintes manifestações patológicas: bolor, descolamento com empolamento e com pulverulência, esquadrias deterioradas, fissuras e trincas.

Na Figura 18, tem-se a parede 1 da Sala 1 que possui face interna voltada para a Sala 1 e a face externa para a Fachada Noroeste.

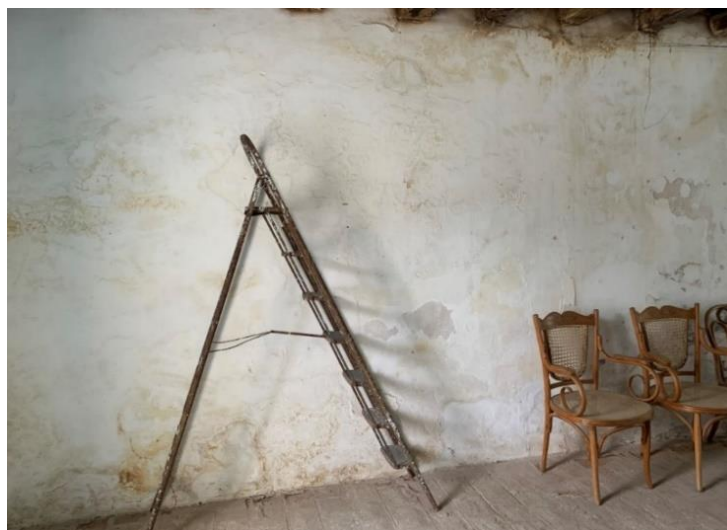
Figura 19 – Parede 2, Sala 1 no Pavimento Térreo

Na Figura 19, tem-se a parede 2 da Sala 1 que possui face interna voltada para a Sala 1 e a face externa para a escadaria (Fachada Nordeste).

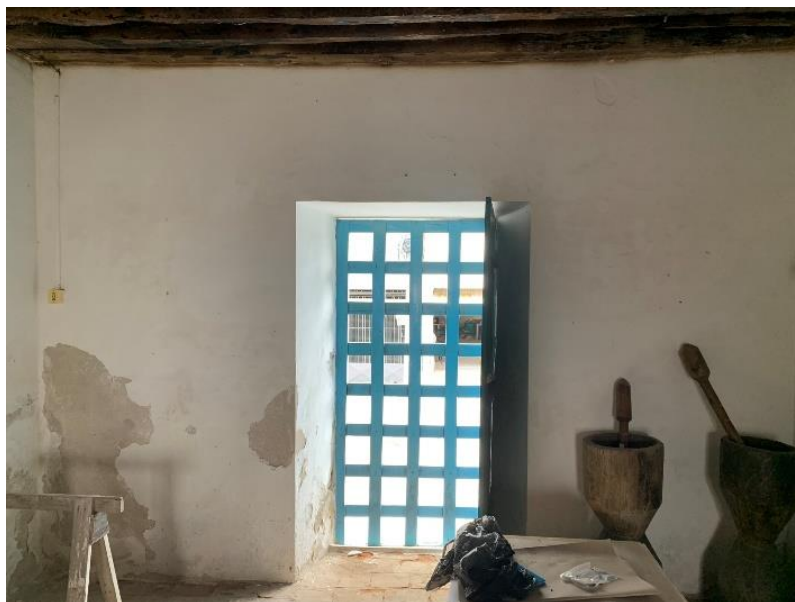
Figura 20 – Parede 3, Sala 1 no Pavimento Térreo

Na Figura 20, tem-se a parede 3 da Sala 1 que possui face interna voltada para a Sala 1 e a face externa voltada para a Fachada Sudeste.

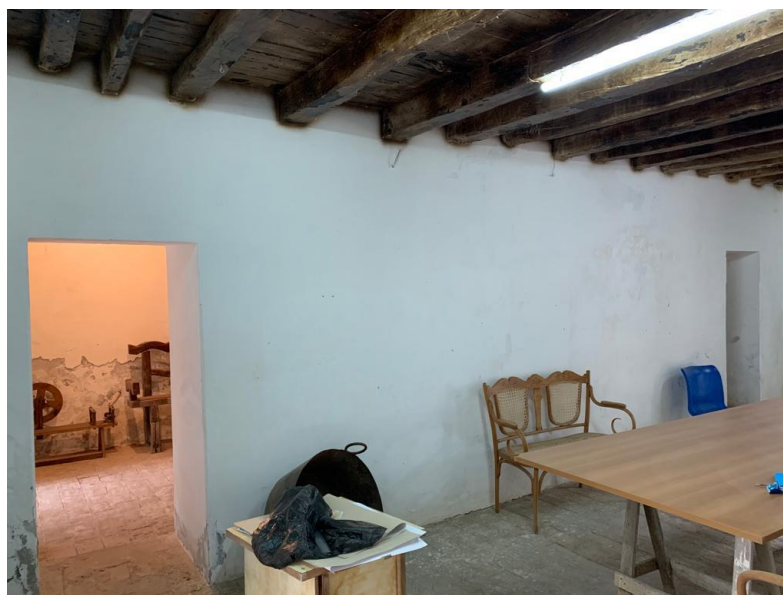
Figura 21 – Parede 5, Sala 1 no Pavimento Térreo

Na Figura 21, tem-se a parede 5 da Sala 1 que possui face interna voltada para a Sala 1 e a face externa voltada para as salas 2 e 3.

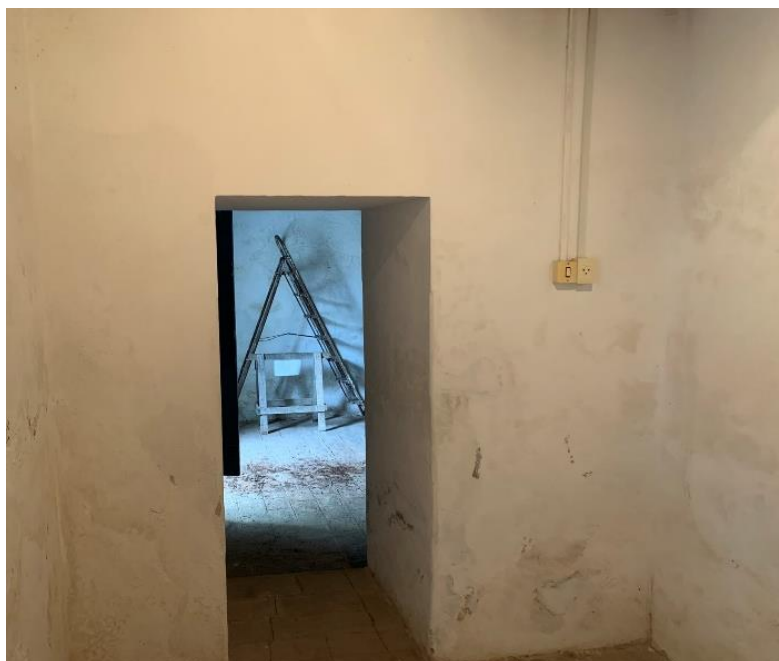
Figura 22 – Parede 5, Sala 2 no Pavimento Térreo

Na Sala 2, que possui área de apenas 6,99m<sup>2</sup>, foram encontradas as seguintes manifestações patológicas: bolor, descolamento com empolamento e com pulverulência, fissuras e trincas.

Na Figura 22, pode ser observada parede 5 da Sala 2 que possui face interna voltada para a Sala 2 e a face externa voltada para a Sala 1.

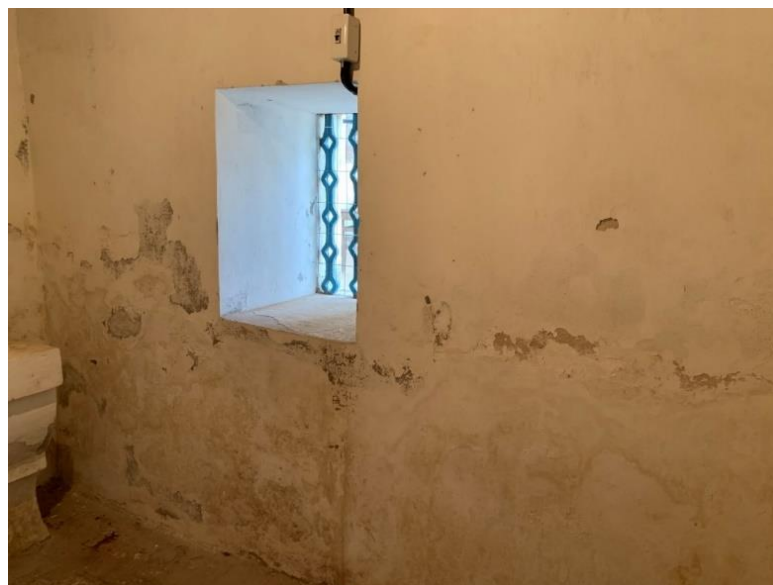
Figura 23 – Parede 1, Sala 2 no Pavimento Térreo

Na Figura 23, tem-se a parede 1 da Sala 2 que possui face interna voltada para a Sala 2 e a face externa voltada para a Fachada Noroeste.

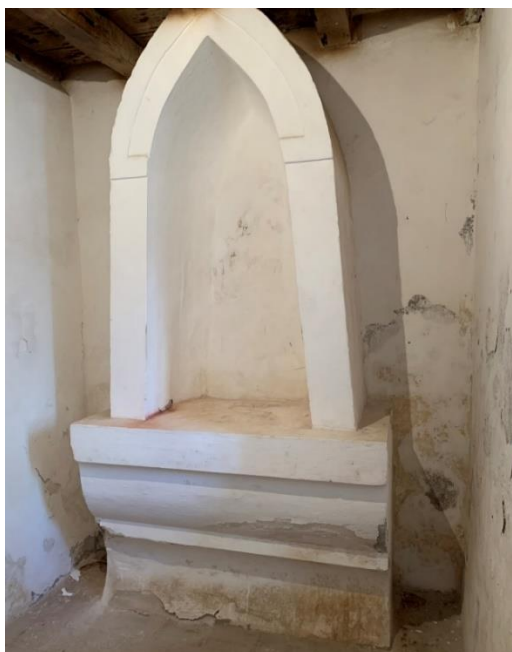
Figura 24 – Parede 4, Sala 2 no Pavimento Térreo

Na Figura 24, é observado a parede 4 da Sala 2 que possui face interna voltada para a Sala 2 e a face externa voltada para Fachada Sudoeste.

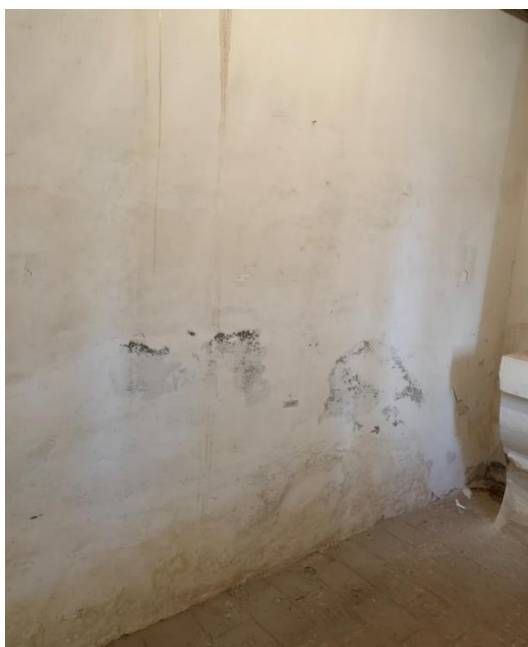
Figura 25 – Parede 6, Sala 2 no Pavimento Térreo

Na Figura 25, é observado a parede 6 da Sala 2 que possui face interna voltada para a Sala 2 e a face externa voltada para a Sala 3.

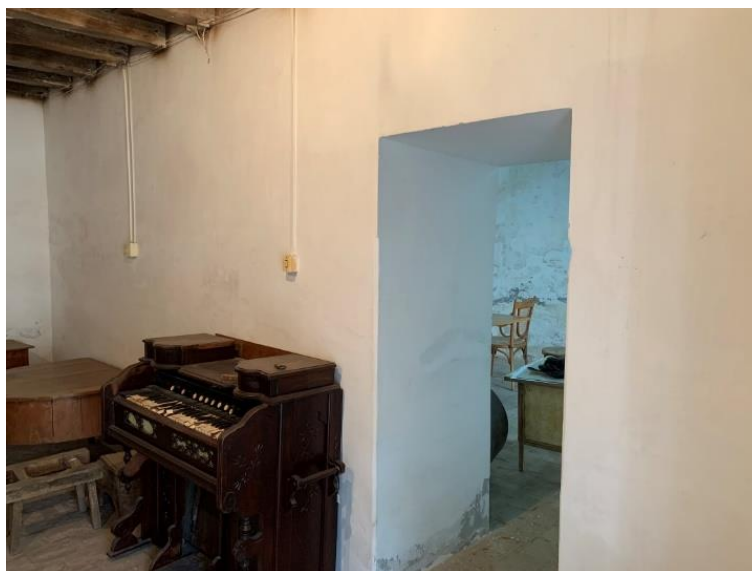
Figura 26 – Parede 5, Sala 3 no Pavimento Térreo

A Sala 3, área 18,97m<sup>2</sup>, apresentou as seguintes patologias: bolor, descolamento com empolamento e com pulverulência, esquadrias deterioradas, fissuras e trincas.

Na Figura 26, tem-se a parede 5 da Sala 3 que possui face interna voltada para a Sala 3 e a face externa voltada para a Sala 1.

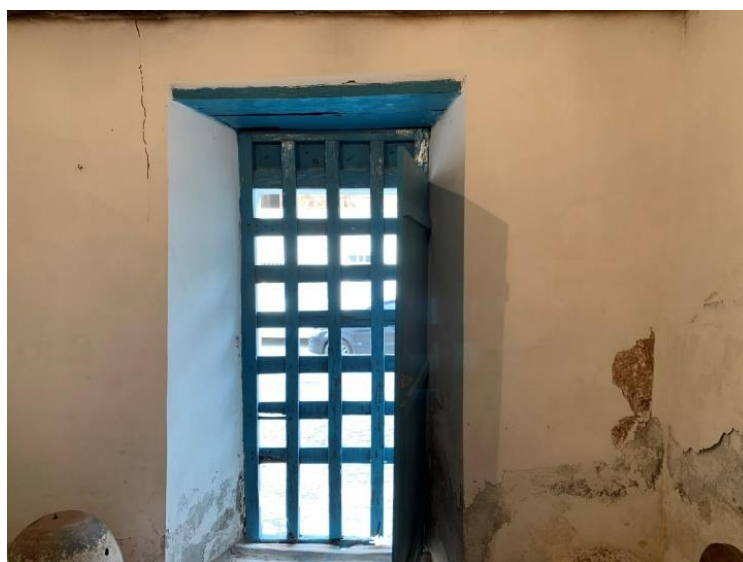
Figura 27 – Parede 3, Sala 3 no Pavimento Térreo

Na Figura 27, tem-se a parede 3 da Sala 3 que possui face interna voltada para a Sala 3 e a face externa voltada para a Fachada Sudeste.

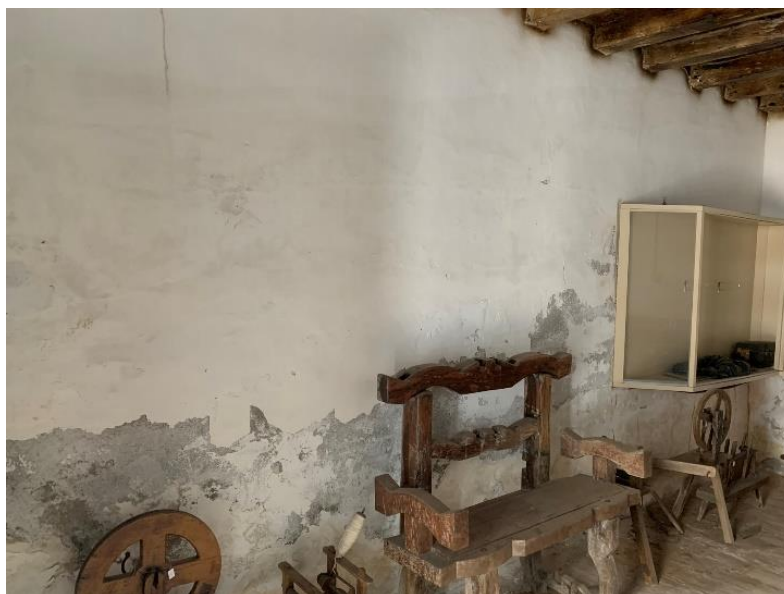
Figura 28 – Parede 4, Sala 3 no Pavimento Térreo

Na Figura 28, tem-se a parede 4 da Sala 3 que possui face interna voltada para a Sala 3 e a face externa voltada para a Fachada Sudoeste.

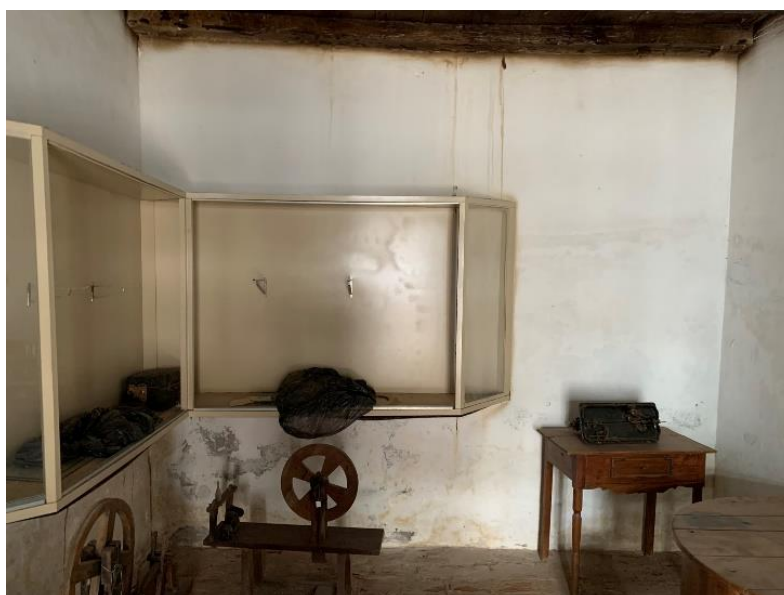
Figura 29 – Parede 6, Sala 3 no Pavimento Térreo

Na Figura 29, a parede 6 da Sala 3 que possui face interna voltada para a Sala 3 e a face externa voltada para a Sala 2.

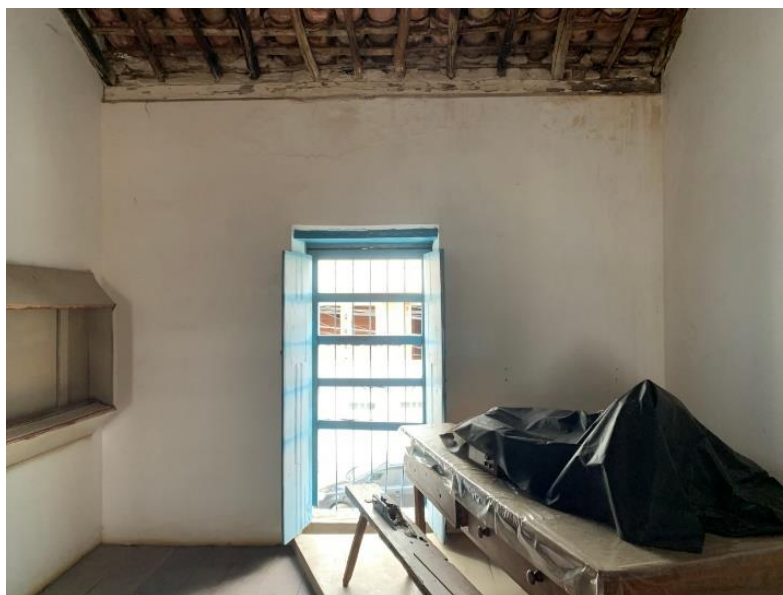
Figura 30 – Parede 7, Sala 4 no Pavimento Superior

A Sala 4, que tem 35,68m<sup>2</sup>, apresentou patologias como: bolor, sujidades, esquadrias e piso altamente deteriorados, fissuras e trincas.

Na Figura 30, pode ser observado a parede 7 da Sala 4 que possui face interna voltada para a Sala 4 e a face externa voltada para a Fachada Sudeste.

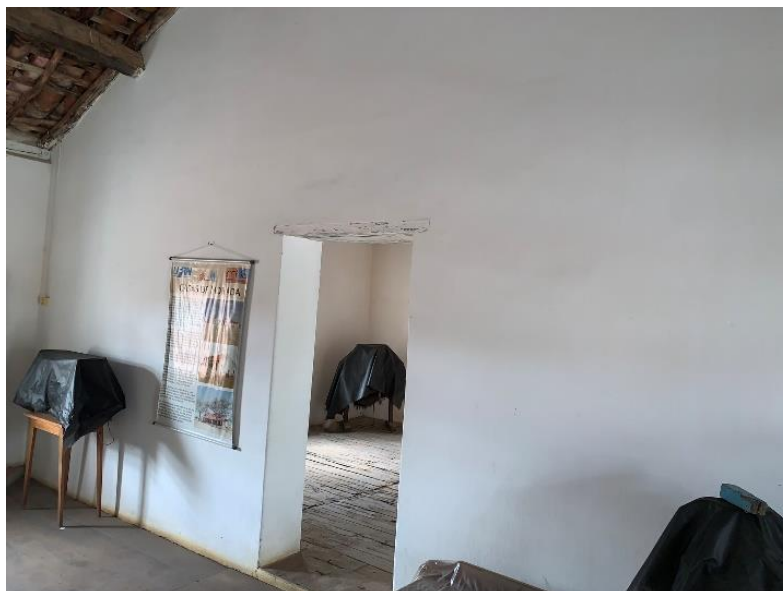
Figura 31 – Parede 11, Sala 4 no Pavimento Superior

Na Figura 31, é observado a parede 11 da Sala 4 que possui face interna voltada para a Sala 4 e a face externa voltada para a Sala 5.

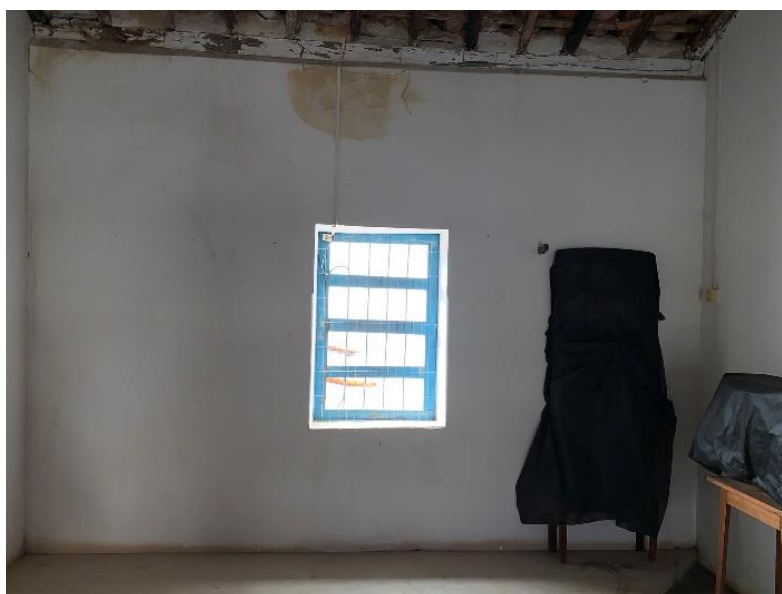
Figura 32 – Parede 9, Sala 4 no Pavimento Superior

Na Figura 32, tem-se a parede 9 da Sala 4 que possui face interna voltada para a Sala 4 e a face externa voltada para a Fachada Noroeste.

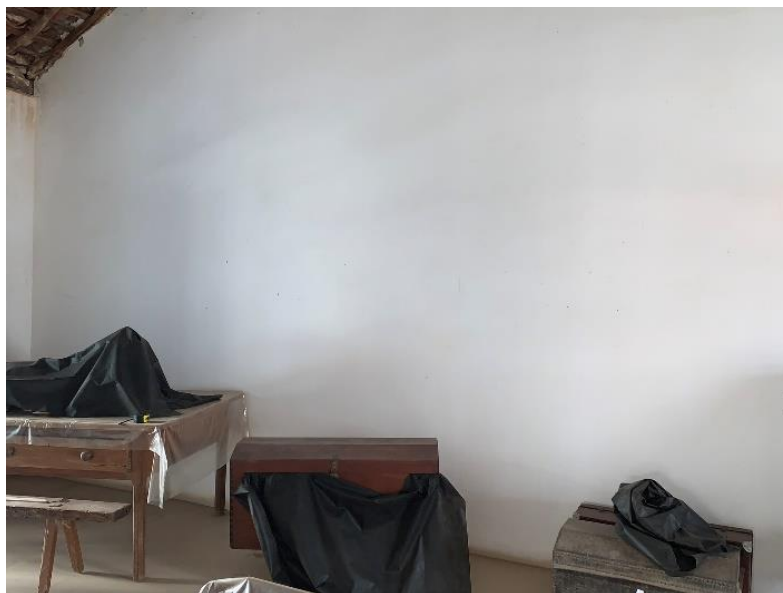
Figura 33 – Parede 10, Sala 4 no Pavimento Superior

Na Figura 33, tem-se a parede 10 da Sala 4 que possui face interna voltada para a Sala 4 e a face externa voltada para a Fachada Sudoeste.

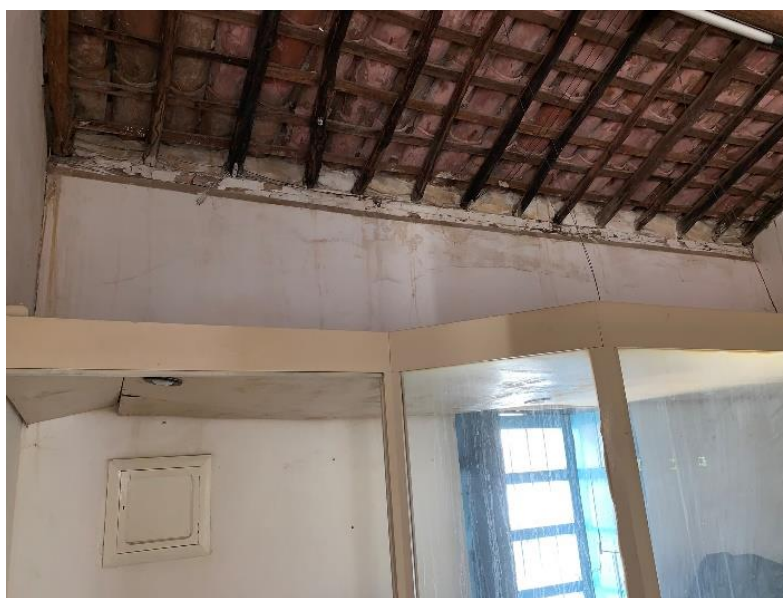
Figura 34 – Parede 7, Sala 5 no Pavimento Superior

Na Sala 5, que possui uma área de 42,47m<sup>2</sup>, foram identificadas as seguintes manifestações patológicas: bolor, sujidades, fissuras, esquadrias e piso altamente deteriorados.

Na Figura 34, tem-se a parede 7 da Sala 5 que possui face interna voltada para a Sala 5 e a face externa voltada para a Fachada Sudeste.

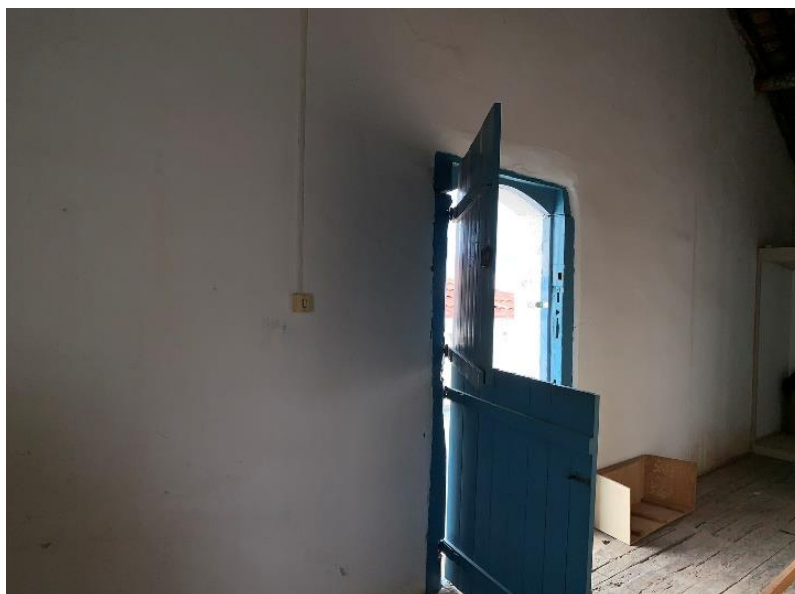
Figura 35 – Parede 8, Sala 5 no Pavimento Superior

Na Figura 35, observada a parede 8 da Sala 5 que possui face interna voltada para a Sala 5 e a face externa voltada para a escadaria (Fachada Nordeste).

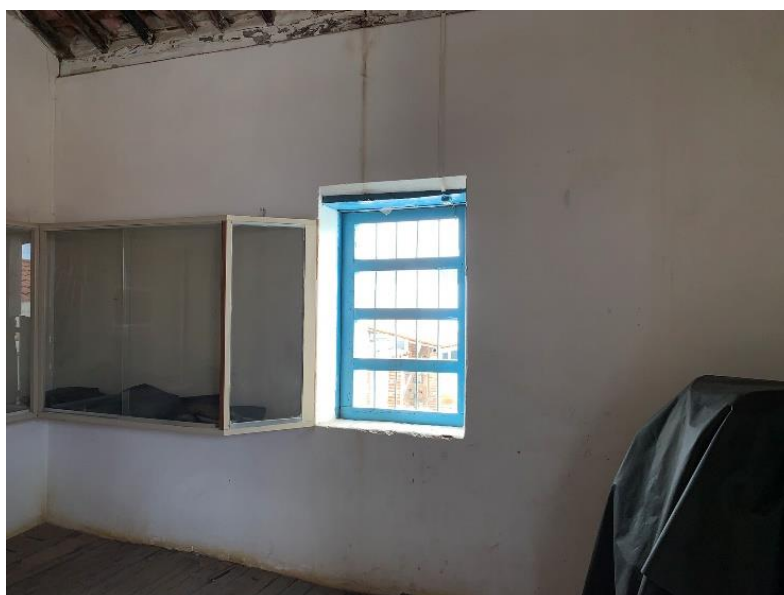
Figura 36 – Parede 9, Sala 5 no Pavimento Superior

Na Figura 36, tem-se a parede 9 da Sala 5 que possui face interna voltada para a Sala 5 e a face externa voltada para a Fachada Noroeste.

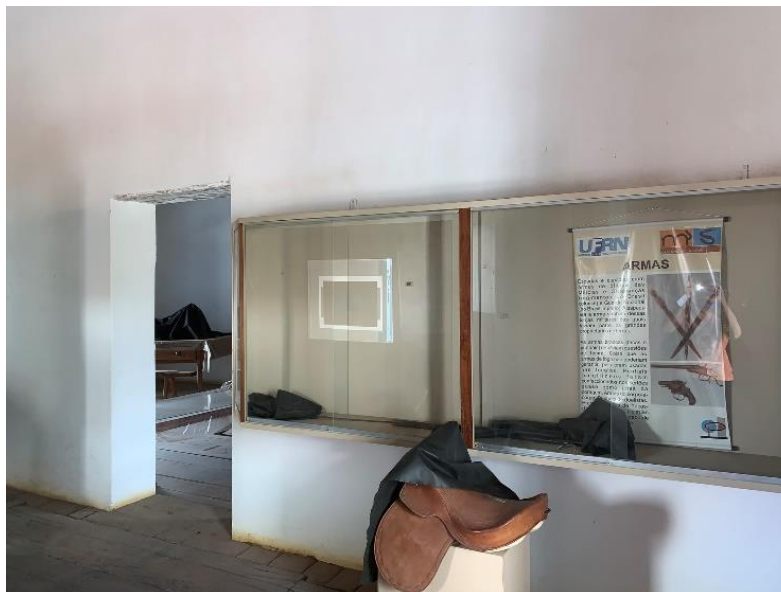
Figura 37 – Parede 11, Sala 5 no Pavimento Superior

Na Figura 37, pode ser observada a parede 11 da Sala 5 que possui face interna voltada para a Sala 5 e a face externa voltada para a Sala 4.
