**ANÁLISE DE MANIFESTAÇÕES PATOLÓGICAS: ESTUDO DE CASO  
EM EDIFICAÇÃO DE ENSINO NA CIDADE DE POMBAL-PB**

Trabalho de Conclusão de Curso apresentado à Unidade Acadêmica de Ciências e Tecnologia Ambiental da Universidade Federal de Campina Grande, como parte dos requisitos necessários para obtenção do título de Engenheiro Civil.

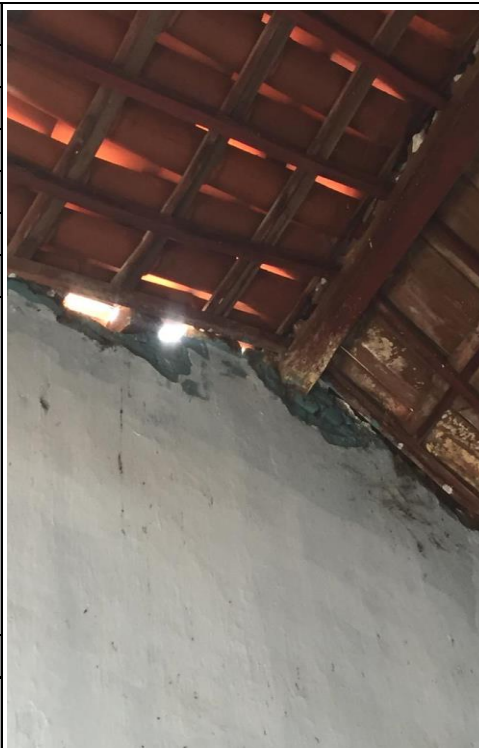
Tabela 26: Auditório

<b>Origem</b>			
Funcional			
<b>G</b>	<b>U</b>	<b>T</b>	<b>Pontos</b>
8	6	6	288
<b>Risco</b>			
Médio			
<b>Possíveis causas</b>			
1. Má execução de telhado; 2. Falta de acabamento; 3. Má qualidade do material empregado			
<b>Anomalia</b>			
Telhado com abertura			
<b>Medida reparadora</b>			
1. Retirada das telhas; 2. Refazer uma fiada de tijolo; 3. Fazer acabamento; 4. Realinhar as telhas.

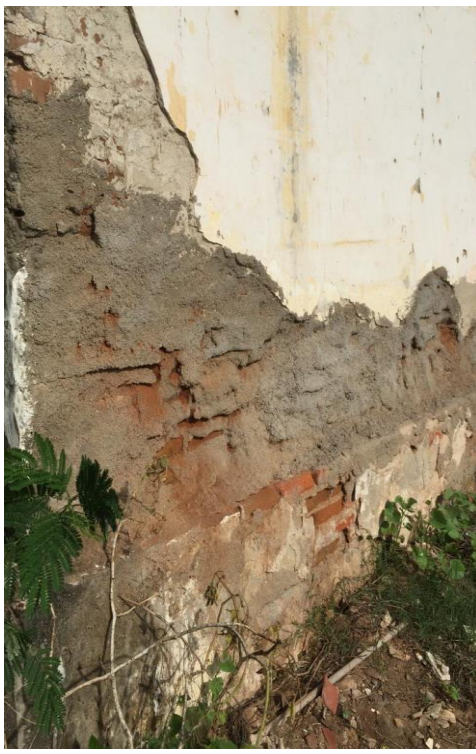
Tabela 38: Área externa

<b>Origem</b>			
Funcional			
<b>G</b>	<b>U</b>	<b>T</b>	<b>Pontos</b>
3	3	3	27
<b>Risco</b>			
Mínimo			
<b>Possíveis causas</b>			
1. Má execução de reboco; 2. Reboco de má qualidade; 3. Falta de impermeabilização.			
<b>Anomalia</b>			
Acabamento de parede desprendido			
<b>Medida reparadora</b>			
1. Descascar cobertura; 2. Aplicar material impermeabilizante; 3. Chapiscar, rebocar e pintar.

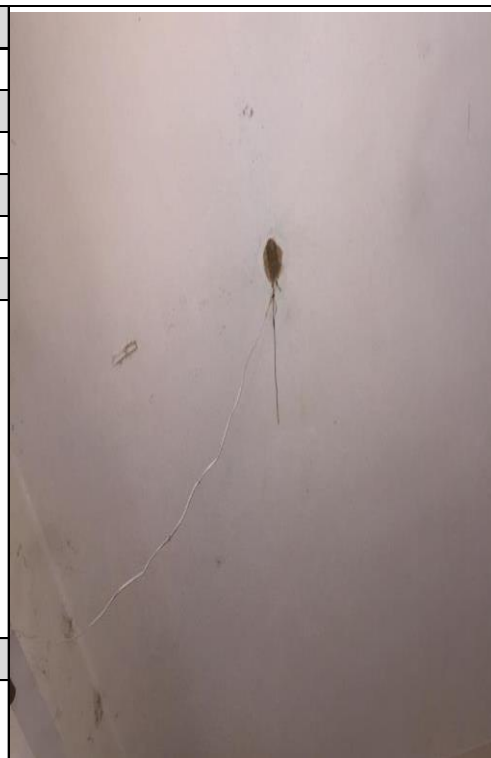
Tabela 45: Sala de informática

<b>Origem</b>			
Endógena			
<b>G</b>	<b>U</b>	<b>T</b>	<b>Pontos</b>
10	8	8	640
<b>Risco</b>			
Crítico			
<b>Possíveis causas</b>			
1. Instalação mal feita.			
<b>Anomalia</b>			
Instalação elétrica exposta			
<b>Medida reparadora</b>			
1. Instalar nova luminária; 2. Fazer instalação embutida.

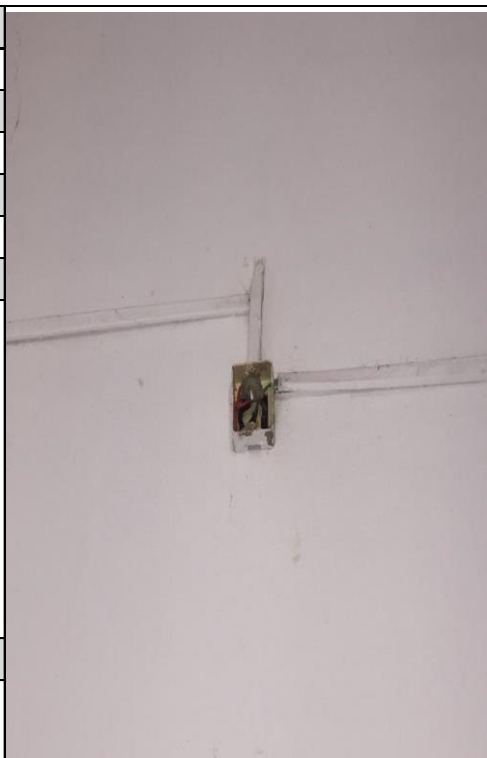
Tabela 46: Sala de aula

<b>Origem</b>			
Endógena			
<b>G</b>	<b>U</b>	<b>T</b>	<b>Pontos</b>
10	8	8	640
<b>Risco</b>			
Crítico			
<b>Possíveis causas</b>			
1. Instalação mal feita.			
<b>Anomalia</b>			
Instalação elétrica exposta			
<b>Medida reparadora</b>			
1. Instalar nova tomada ou interruptor ou instalar tampa cega.

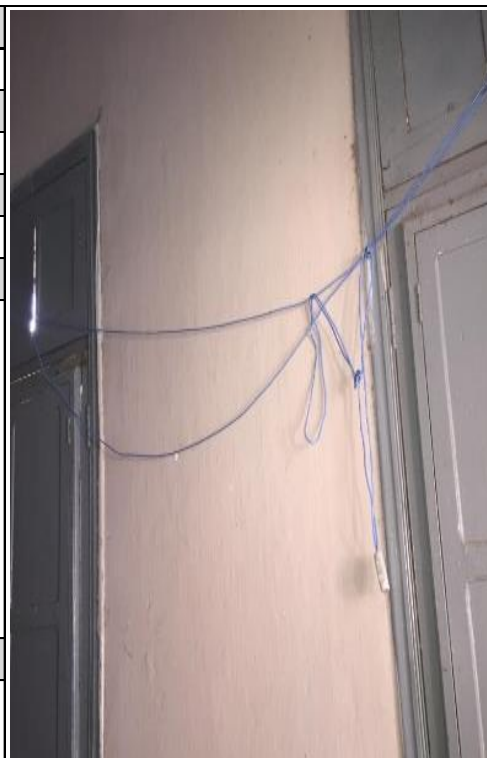
Tabela 47: Almoxarifado

<b>Origem</b>			
Endógena			
<b>G</b>	<b>U</b>	<b>T</b>	<b>Pontos</b>
10	8	8	640
<b>Risco</b>			
Crítico			
<b>Possíveis causas</b>			
1. Instalação mal feita.			
<b>Anomalia</b>			
Instalação elétrica exposta			
<b>Medida reparadora</b>			
1. Fazer instalação embutida na parede ou teto.

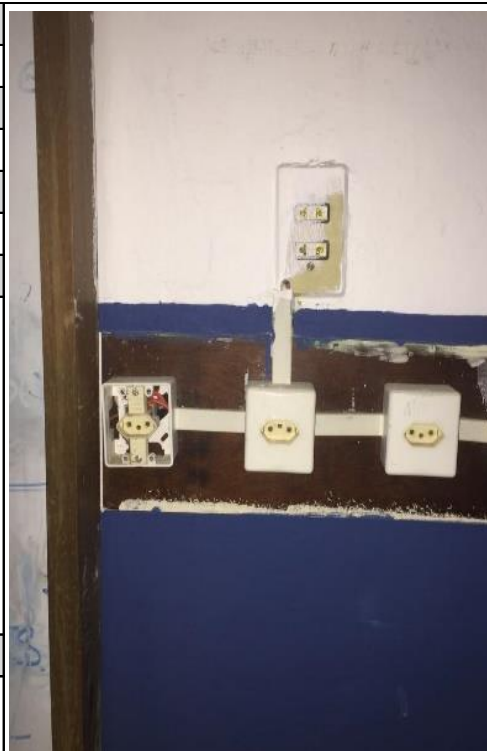
Tabela 48: Cozinha

<b>Origem</b>			
Endógena			
<b>G</b>	<b>U</b>	<b>T</b>	<b>Pontos</b>
10	8	8	640
<b>Risco</b>			
Crítico			
<b>Possíveis causas</b>			
1. Tomada quebrada.			
<b>Anomalia</b>			
Instalação elétrica exposta			
<b>Medida reparadora</b>			
1. Recolocar acabamento de tomada simples.

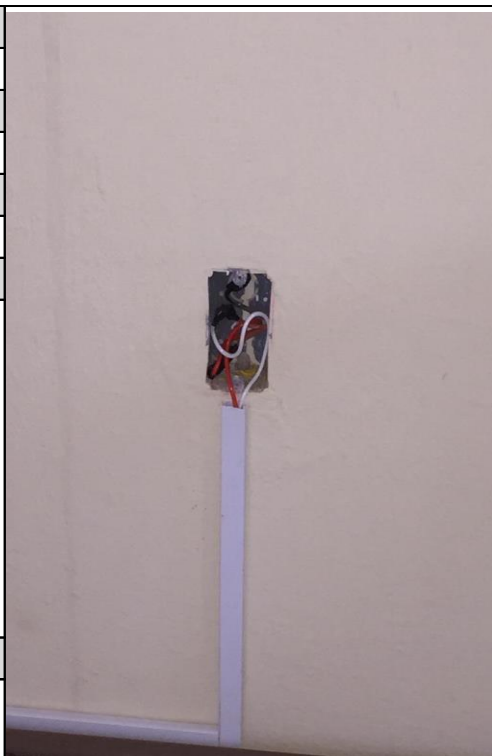
Tabela 49: Sala de aula

Origem			
Endógena			
G	U	T	Pontos
10	8	8	640
Risco			
Crítico			
Possíveis causas			
1. Instalação mal feita.			
Anomalia			
Instalação elétrica exposta			
Medida reparadora			
1. Instalar tomada, interruptor ou tampa cega.

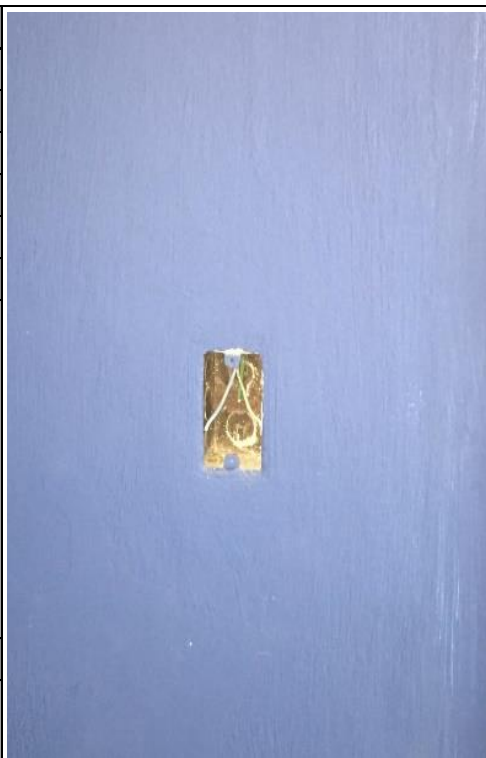
Tabela 50: Auditório

<b>Origem</b>			
Endógena			
<b>G</b>	<b>U</b>	<b>T</b>	<b>Pontos</b>
10	8	8	640
<b>Risco</b>			
Crítico			
<b>Possíveis causas</b>			
1. Instalação mal feita.			
<b>Anomalia</b>			
Instalação elétrica exposta			
<b>Medida reparadora</b>			
1. Instalar tomada, interruptor ou tampa cega.

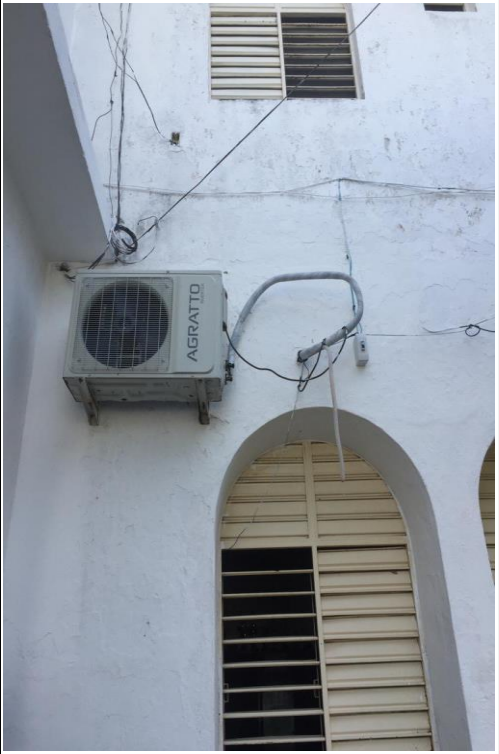
Tabela 51: Área externa

Origem			
Endógena			
G	U	T	Pontos
10	8	8	640
Risco			
Crítico			
Possíveis causas			
1. Instalações elétricas mal feitas.			
Anomalia			
Instalações descobertas e fiações expostas			
Medida reparadora			
1. Refazer instalações embutidas na parede.

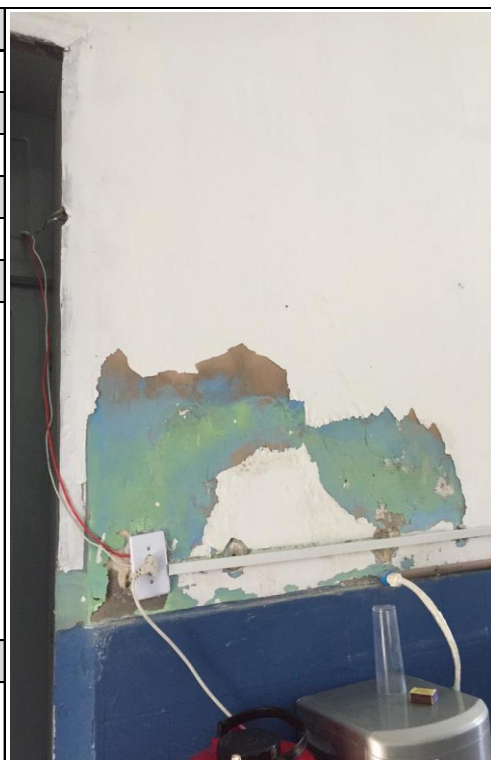
Tabela 52: Cozinha

Origem			
Endógena			
G	U	T	Pontos
10	8	8	640
Risco			
Crítico			
Possíveis causas			
1. Instalações elétricas mal feitas; 2. Pintura desgastada.			
Anomalia			
Instalações descobertas e fiações expostas			
Medida reparadora			
1. Refazer instalações embutidas na parede.

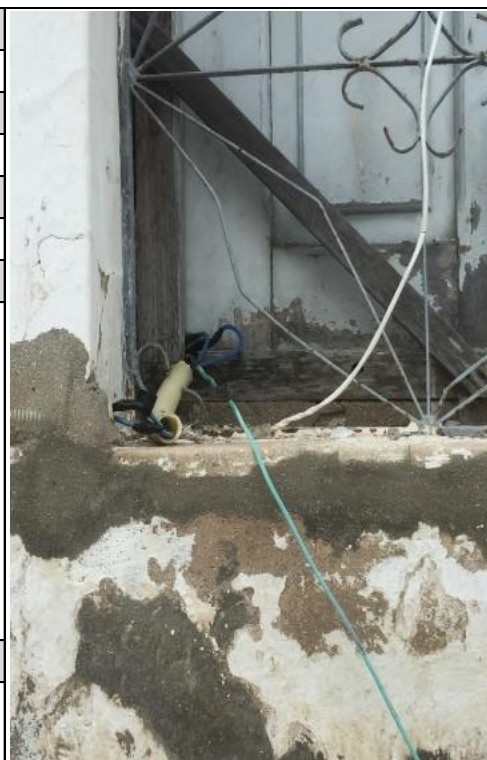
Tabela 53: Área externa

Origem			
Endógena			
G	U	T	Pontos
10	8	6	480
Risco			
Crítico			
Possíveis causas			
1. Instalação mal feita.			
Anomalia			
Instalação inadequada			
Medida reparadora			
1. Realizar instalação embutida na alvenaria, evitando fiação exposta, isolando os condutores.

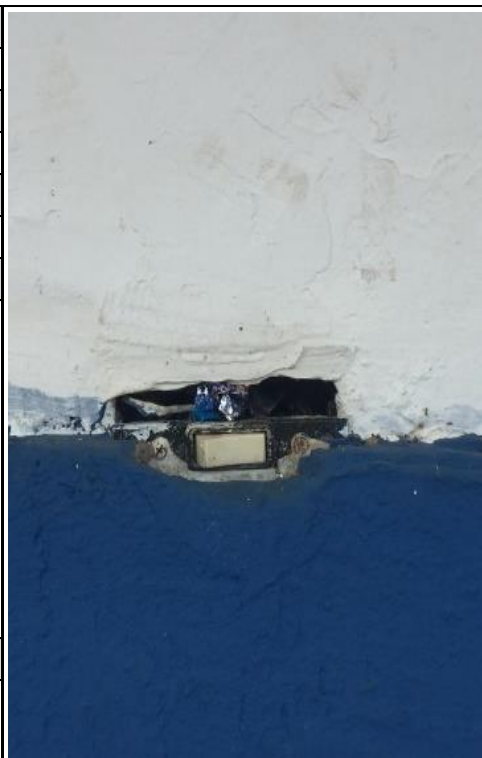
Tabela 55: Passeio

Origem			
Endógena			
G	U	T	Pontos
10	8	3	240
Risco			
Crítico			
Possíveis causas			
1. Instalação mal feita.			
Anomalia			
Instalação inadequada			
Medida reparadora			
1. Realizar instalação embutida na alvenaria, evitando fiação exposta, isolando os condutores.

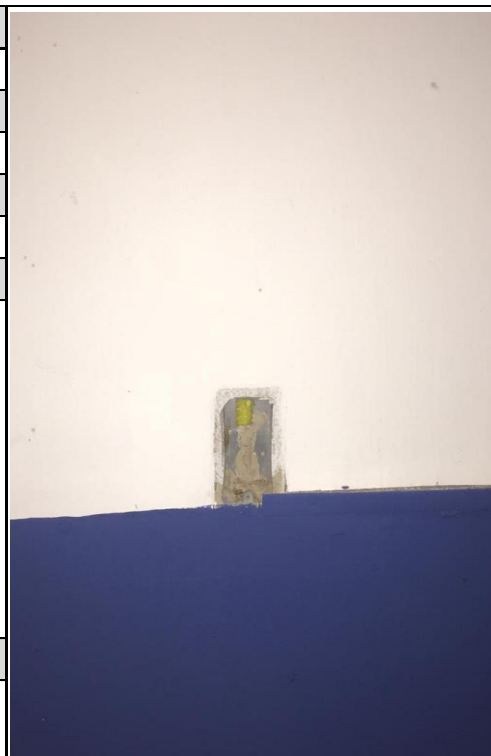
Tabela 56: Varanda

Origem			
Endógena			
G	U	T	Pontos
3	1	3	9
Risco			
Mínimo			
Possíveis causas			
1. Instalação mal feita ou em desuso.			
Anomalia			
Instalação elétrica desocupada			
Medida reparadora			
1. Instalar nova tomada ou interruptor ou tampar buraco.

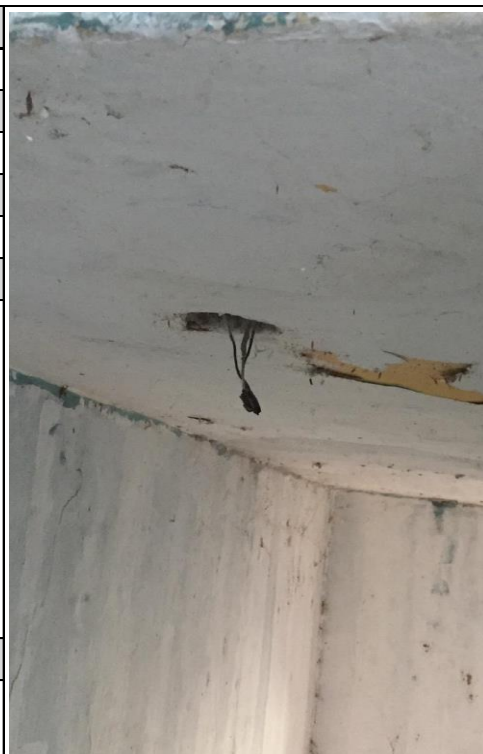
Tabela 57: Escada

<b>Origem</b>			
Endógena			
<b>G</b>	<b>U</b>	<b>T</b>	<b>Pontos</b>
6	1	1	6
<b>Risco</b>			
Mínimo			
<b>Possíveis causas</b>			
1. Instalação inadequada; 2. Retirada de luminária.			
<b>Anomalia</b>			
Instalação elétrica exposta			
<b>Medida reparadora</b>			
1. Instalar nova luminária.

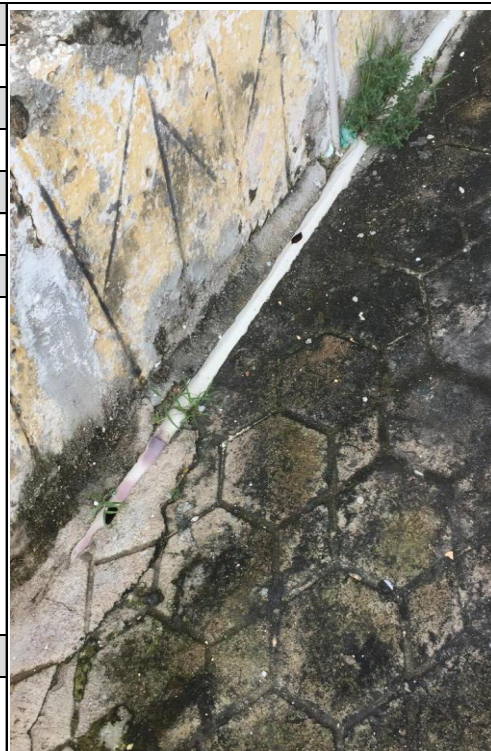
Tabela 58: Área externa

<b>Origem</b>			
Endógena			
<b>G</b>	<b>U</b>	<b>T</b>	<b>Pontos</b>
8	8	8	512
<b>Risco</b>			
Médio			
<b>Possíveis causas</b>			
1. Instalação inadequada; 2. Quebra de tubulação.			
<b>Anomalia</b>			
Instalação hidrosanitária exposta e quebrada.			
<b>Medida reparadora</b>			
1. Retira tubulação; 2. Cavar valeta; 3. Recobrir com solo e refazer calçada.

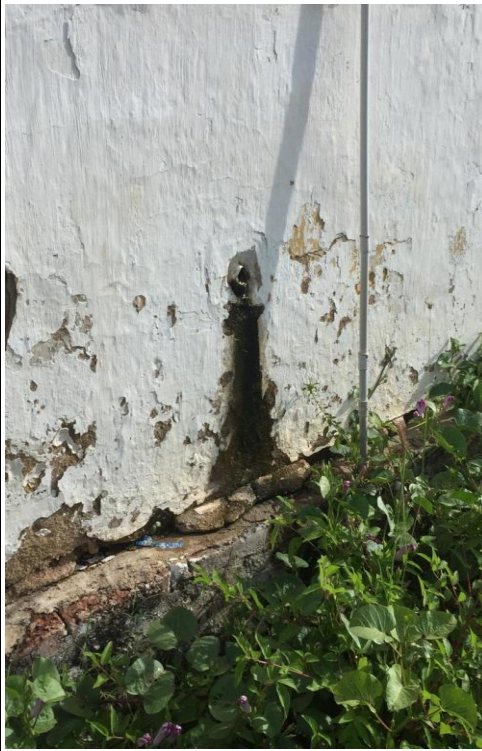
Tabela 59: Área externa

<b>Origem</b>			
Endógena			
<b>G</b>	<b>U</b>	<b>T</b>	<b>Pontos</b>
8	6	10	480
<b>Risco</b>			
Médio			
<b>Possíveis causas</b>			
1. Instalação hidrosanitária mal feita ou tubulação retirada.			
<b>Anomalia</b>			
Instalação hidrosanitária descoberta			
<b>Medida reparadora</b>			
1. Finalizar instalação embutida na parede ou solo até a rede de esgoto do município.

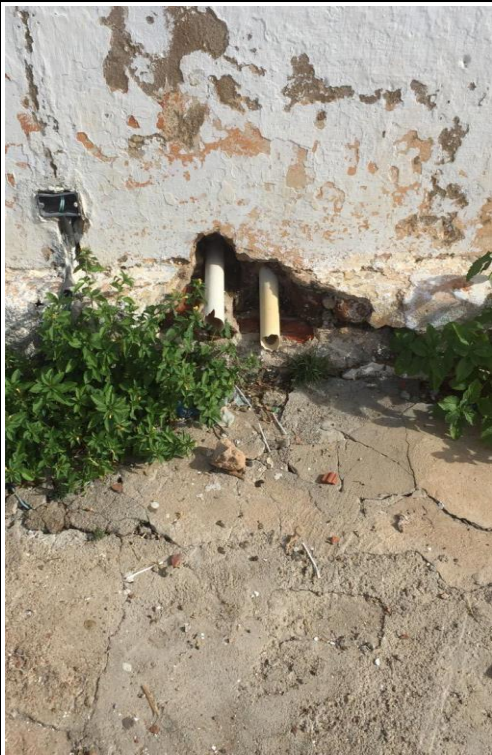
Tabela 60: Área externa

<b>Origem</b>			
Endógena			
<b>G</b>	<b>U</b>	<b>T</b>	<b>Pontos</b>
8	6	10	480
<b>Risco</b>			
Médio			
<b>Possíveis causas</b>			
1. Instalação hidrosanitária mal feita ou tubulação retirada; 2. Instalação em desuso.			
<b>Anomalia</b>			
Instalação hidrosanitária descoberta			
<b>Medida reparadora</b>			
1. Finalizar instalação embutida na parede ou solo até a rede de esgoto do município.

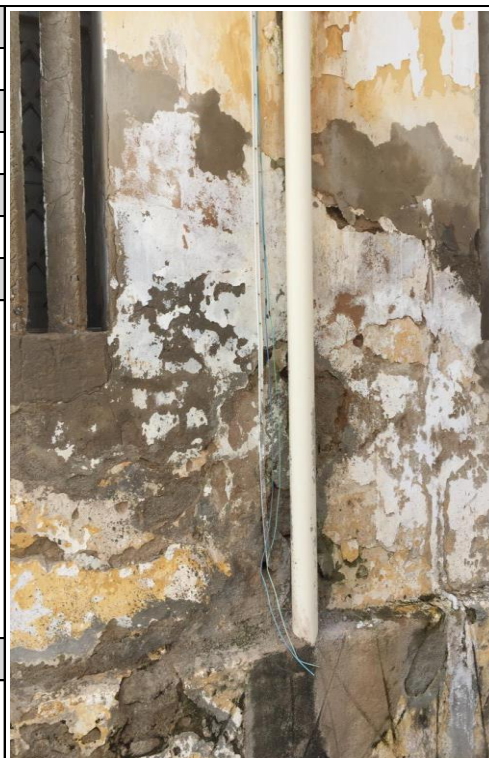
Tabela 61: área externa

<b>Origem</b>			
Endógena			
<b>G</b>	<b>U</b>	<b>T</b>	<b>Pontos</b>
8	6	6	288
<b>Risco</b>			
Médio			
<b>Possíveis causas</b>			
1. Instalações elétricas e hidrosanitárias mal feitas; 2. Instalações em desuso.			
<b>Anomalia</b>			
Instalações descobertas e interrompidas			
<b>Medida reparadora</b>			
1. Finalizar instalações embutidas na parede.

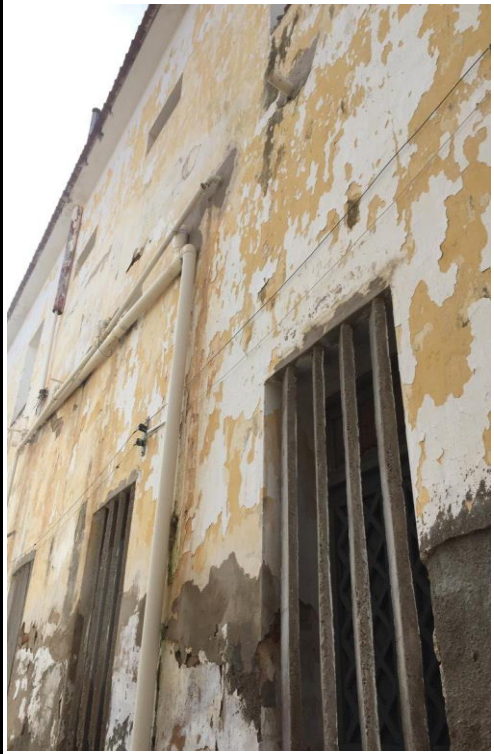
Tabela 62: Área externa

Origem			
Endógena			
G	U	T	Pontos
8	3	6	144
Risco			
Médio			
Possíveis causas			
1. Instalações mal feitas.			
Anomalia			
Instalações inadequadas			
Medida reparadora			
1. Realizar instalações embutidas na alvenaria.

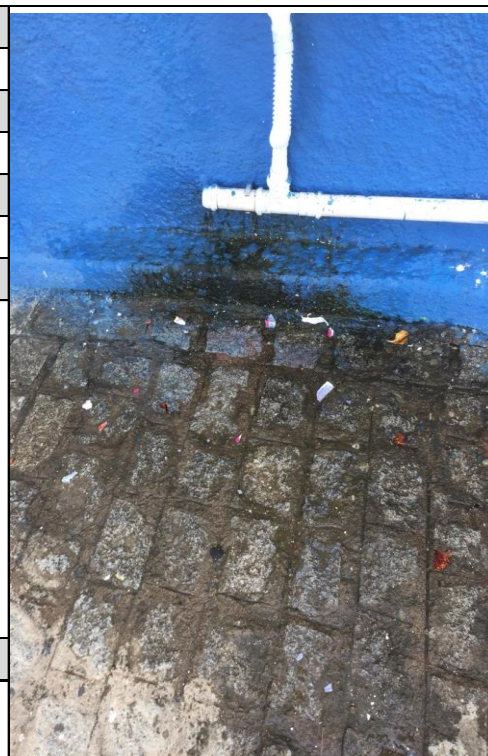
Tabela 63: Área externa

<b>Origem</b>			
Endógena			
<b>G</b>	<b>U</b>	<b>T</b>	<b>Pontos</b>
3	3	3	27
<b>Risco</b>			
Mínimo			
<b>Possíveis causas</b>			
1. Má execução de dreno;			
<b>Anomalia</b>			
Instalação de dreno de ar-condicionado inadequado			
<b>Medida reparadora</b>			
1. Fazer tubulação de dreno para o ar-condicionado.

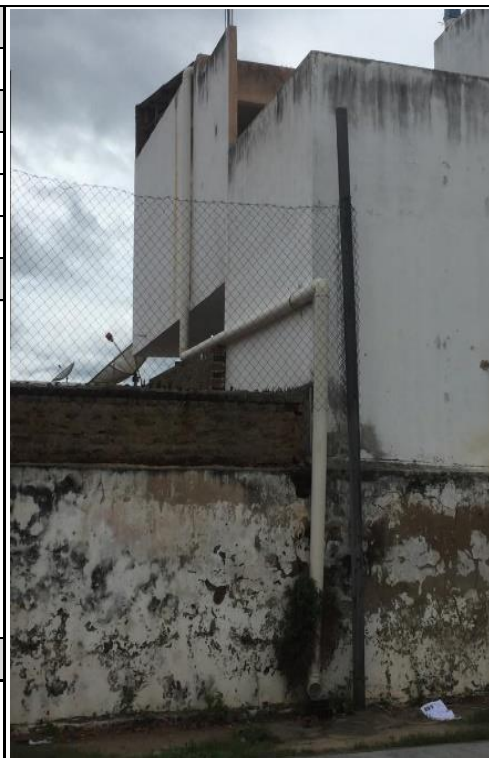
Tabela 64: Área externa

<b>Origem</b>			
Exógena			
<b>G</b>	<b>U</b>	<b>T</b>	<b>Pontos</b>
1	3	3	9
<b>Risco</b>			
Mínimo			
<b>Possíveis causas</b>			
1. Instalação de águas pluviais indevida.			
<b>Anomalia</b>			
Instalação particular de vizinho inadequada			
<b>Medida reparadora</b>			
1. Retirar instalação de dentro do terreno do edifício.

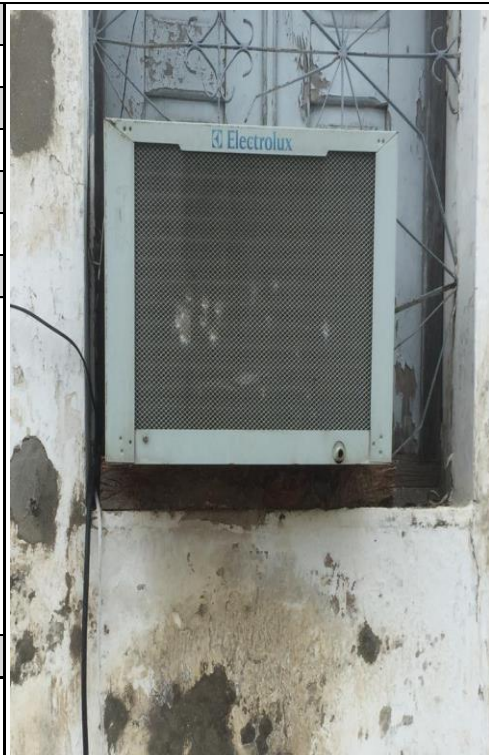
Tabela 65: área externa

Origem			
Endógena			
G	U	T	Pontos
3	3	3	27
Risco			
Mínimo			
Possíveis causas			
1. Instalação mal feita.			
Anomalia			
Instalação inadequada			
Medida reparadora			
1. Realizar instalação fixa na alvenaria.

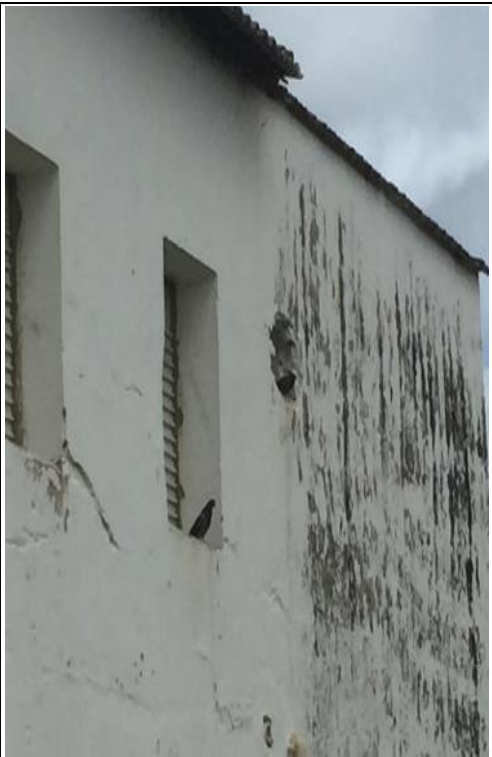
Tabela 67: Área externa

Origem			
Natural			
G	U	T	Pontos
1	1	1	1
Risco			
Mínimo			
Possíveis causas			
1. Presença de lixo.			
Anomalia			
Presença de pombos			
Medida reparadora			
1. Realizar limpeza mais frequente no entorno do edifício.
