**IDENTIFICAÇÃO DE MANIFESTAÇÕES PATOLÓGICAS NO
ELEMENTO ESTRUTURAL PILAR, NO DISTRITO DE AMANIUTUBA,
LAVRAS DA MANGABEIRA - CE.**

POMBAL - PB

Trabalho de Conclusão de Curso
apresentado à Unidade Acadêmica de
Ciências e Tecnologia Ambiental da
Universidade Federal de Campina Grande,
como parte dos requisitos necessários
para obtenção do título de Engenheiro
Civil.

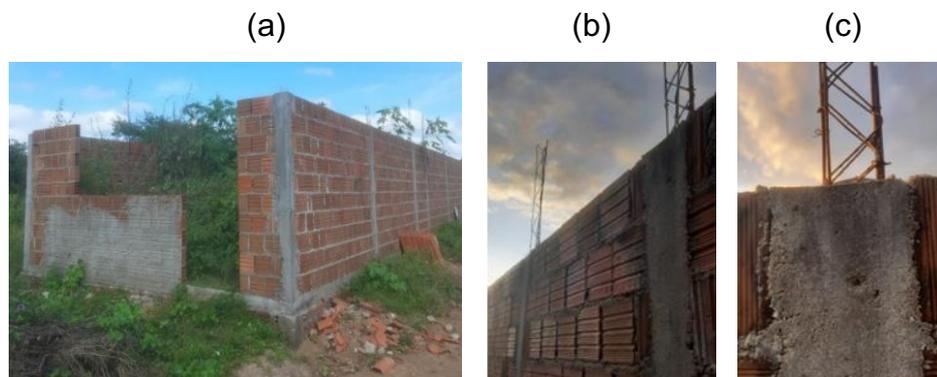
Figura 30 - (a) Casa térrea com pilares feitos de treliça, (b) e (c) Pilar lateral feito com treliça.

A Edificação 16, indicada na Figura 30 (a), é uma edificação ainda inacabada, a qual possui apenas um pavimento, onde não foram encontradas patologias. Através da vistoria, foi possível observar que todos os pilares da residência foram construídos utilizando treliças metálicas como armações, conforme indicado nas Figuras 30 (b) e (c).

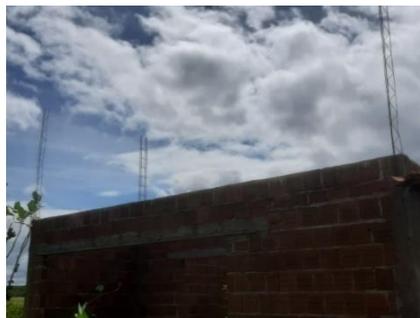
Figura 31 - Casa térrea com pilares de canto feitos com treliça.

Ainda inacabada, a Edificação 17 possui apenas um pavimento. Nessa edificação, foi observado o uso de treliças metálicas na construção de dois pilares de canto, conforme indicado na Figura 31, contudo, não foram identificadas patologias na edificação.

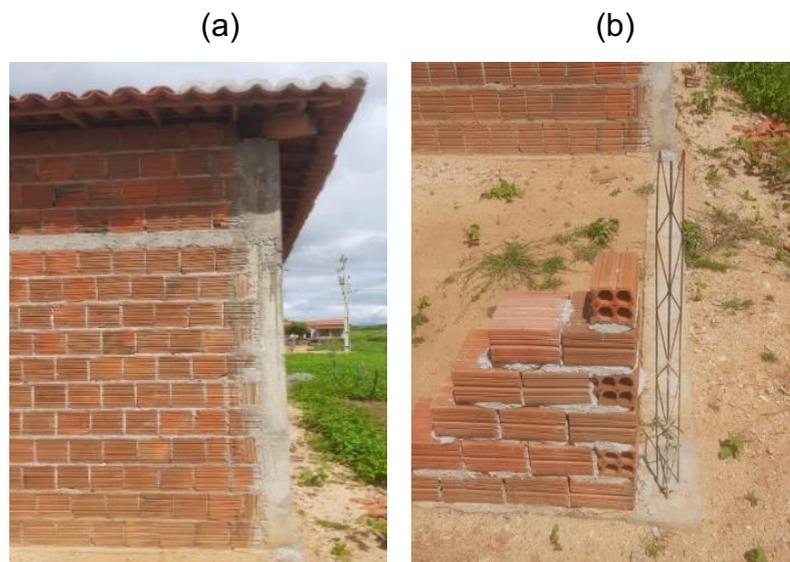
Figura 32 - (a) Casa térrea com pilares feitos utilizando treliça, (b) Armação de pilar feita com treliça.

A Edificação 18, a qual possui apenas um pavimento, como indicado na Figura 32 (a), não apresentou patologias em nenhum dos pilares. Sendo que, nos pilares da edificação, inclusive os que serão construídos para o alpendre, como indicado na Figura 32 (b), foram, de acordo com o proprietário, construídos com suas armações feitas de treliças metálicas.

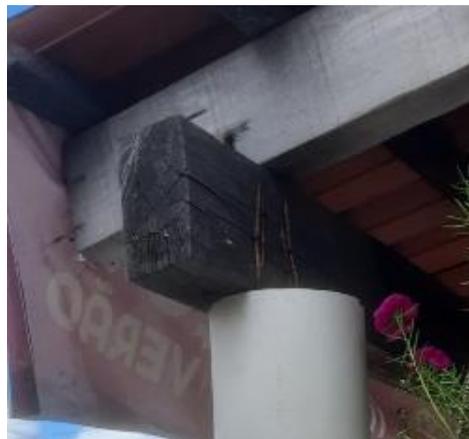
Figura 34 - União do pilar com viga de madeira.

Na Edificação 20, contendo apenas um pavimento, o proprietário permitiu a vistoria somente no alpendre da residência, de modo que não foram identificadas

patologias nos pilares, apesar de terem sido construídos utilizando treliças como armações, conforme o proprietário. Contudo, pôde-se observar nessa edificação um ponto importante: como são unidos os topos dos pilares às vigas de madeiras. A união é feita apenas utilizando grampos para pregar a viga aos banzos da treliça que passam no topo do pilar, conforme indicado na Figura 34.
