Universidade Federal
de Campina Grande

Relatório de Estágio Integrado
Centrais Elétricas da Paraíba S/A - EPASA

Área de Concentração: Geração de Energia Elétrica

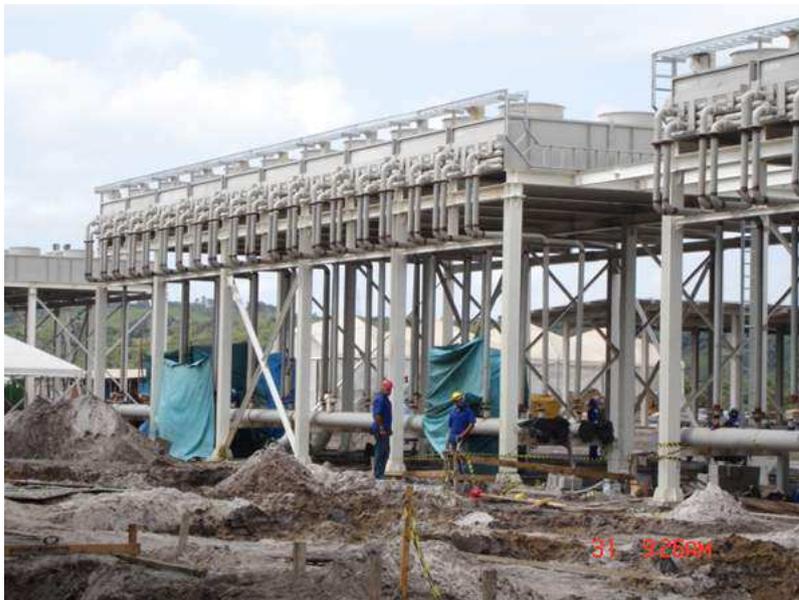
Figura 2.3 – Construção EPASA - Bancada de Radiadores/2010

As obras foram iniciadas em outubro de 2009 e concluídas em dezembro de 2010. A Figura 2.3 mostra a construção de uma bancada de radiadores em 2010.

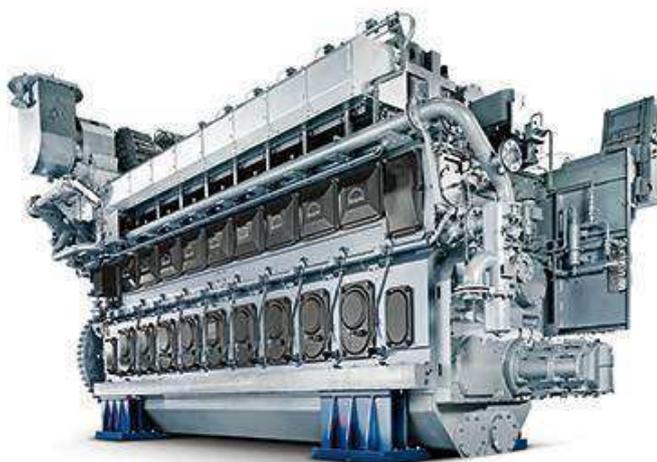
Figura 2.4 – Motor MAN STX 18V 32/40

A usina possui 40 unidades geradoras (UGD's). Cada unidade geradora é composta pela máquina primária, motor a combustão DIESEL/HFO, e pelo gerador, Hyundai. 38 UGD's tem motores MAN STX 18V 32/40 e 2 UGD's possuem motores MAN STX 9L 32/40. Na Figura 2.4 é mostrado um motor 18V.

Os geradores são Hyundai e têm potência nominal de 10 MVA, naqueles conectados aos motores 18V e 6 MVA nos conectados aos motores 9L.

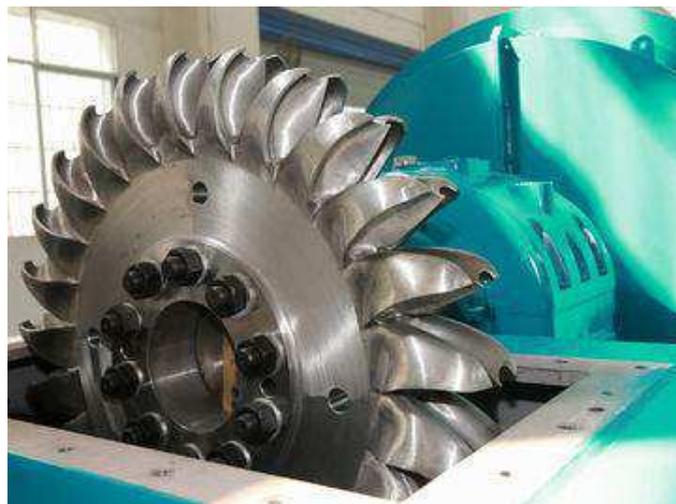
Figura 3.1 – Turbina Hidráulica

No primeiro caso, que é geralmente utilizado em usinas hidroelétricas, a água é represada em um ponto mais alto que o local da turbina tem energia gravitacional. Com a abertura das comportas, o velocidade com que a água se movimenta ao chegar na turbina produz energia mecânica na turbina. Na Figura 3.1 é mostrado uma turbina hidráulica.

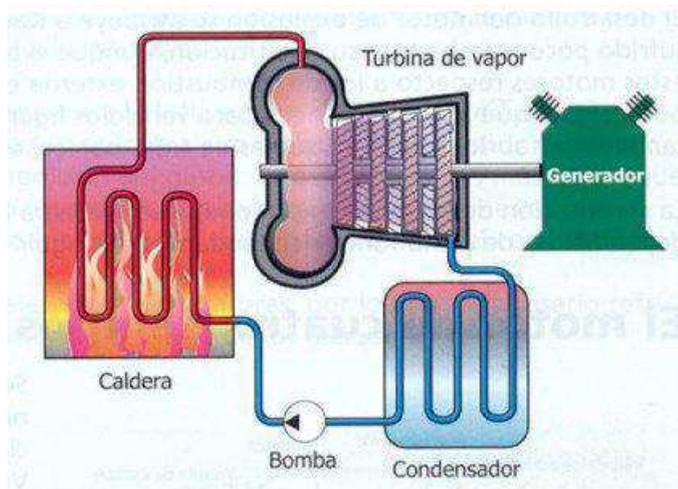
Figura 3.2 – Ciclo de Vapor

Há ainda o caso de geração através de vapor. Nesse caso uma fonte de calor, geralmente gás natural, carvão ou diesel é queimado em caldeiras que geram vapor para realizar a movimentação de turbinas. Essa movimentação do vapor gerando energia

mecânica pode ser utilizada para a geração elétrica. Na Figura 3.2 é mostrado o ciclo de geração térmica de vapor e geração de movimento.

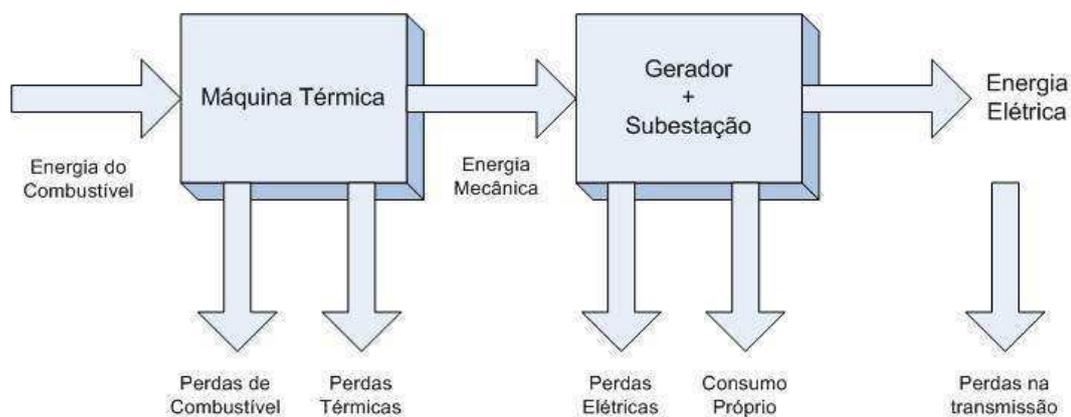
Figura 3.3 – Perdas na Geração Elétrica

Naturalmente em todos os processos há perdas de energia. Em face a isso o diagrama mostrado na Figura 3.3 mostra as perdas decorrentes do processo de geração.

Em face a isso é de grande importância a identificação dos pontos onde as perdas possam estar acima do aceitável para realizar correções e melhorias visando aumentar a eficiência da geração.

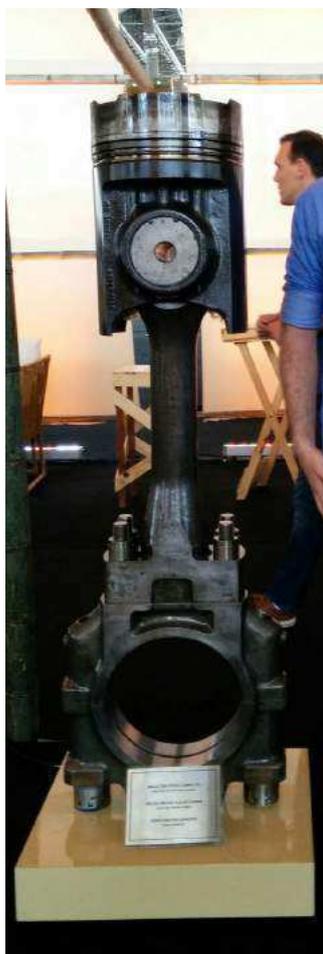
Figura 4.1 – Pistão MAN

Conforme citado no capítulo 2 a EPASA possui 38 motores MAN STX 18V 32/40. Esses motores têm 18 pistões como o da Figura 4.1 dispostos em formato **V**. Há ainda na planta 2 motores 9L 32/40, com uma potência menor. Isso ocorre porque esses motores são compostos por 9 pistões como o da Figura 4.1 dispostos em formato **L**.

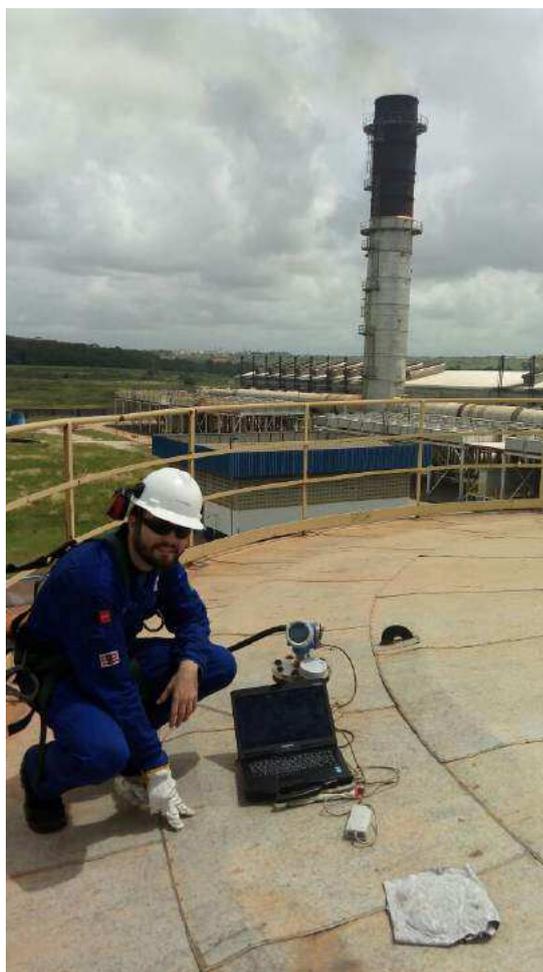
Figura 5.1 – Trabalho em Altura

Esse treinamento foi essencial pois algumas das atividades que foram desenvolvidas durante o estágio ocorreram acima dos 2 metros. O trabalho realizado na Figura 5.1, que será apresentado no próximo capítulo, foi realizado a uma altura de 16 metros, sendo pra isso necessário o uso de cinto talabarte.

O sensor se comunica via protocolo Hart, e sua configuração é através do *software* da fabricante: *endress+hauser*. Na Figura 5.1 (capítulo 5) é mostrado uma foto do momento que houve essa parametrização.

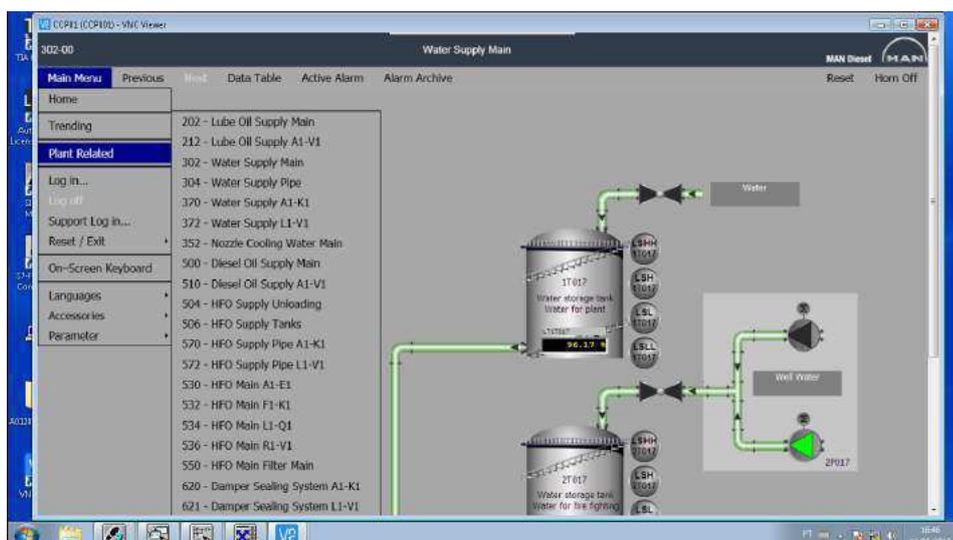
Figura 6.3 – Sistema de navegação em Menu - WebFactory

Nessas imagens é possível notar a dificuldade de navegação que se tem quando se utiliza esse SCADA. Na Figura 6.3 é possível notar a dificuldade que se tinha na navegação feita através de menus. Isso era uma das principais queixas dos operadores em utilizar esse supervisório. Nota-se ainda, na Figura 6.4 que a quantidade de informação e a maneira como elas estão dispostas fazia com que houvesse dificuldade na leitura dos dados.

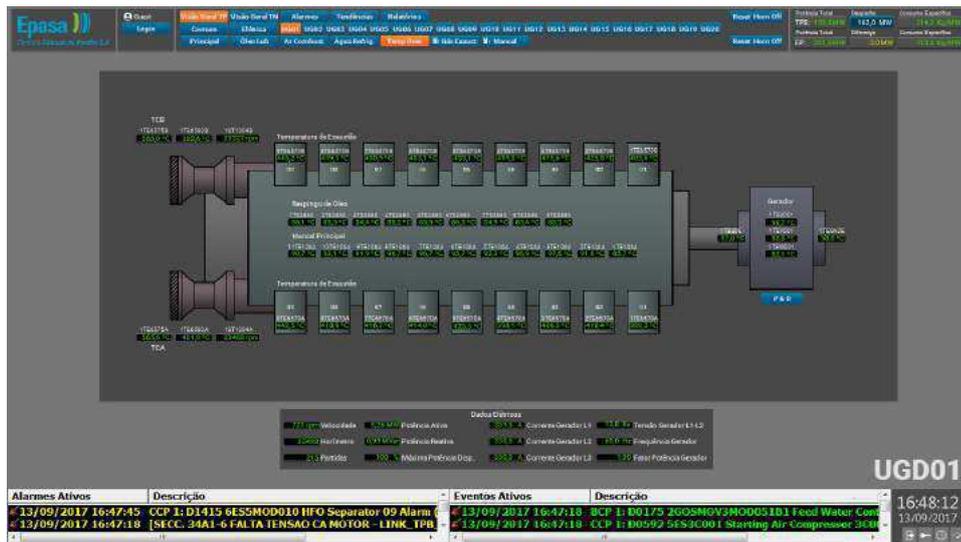
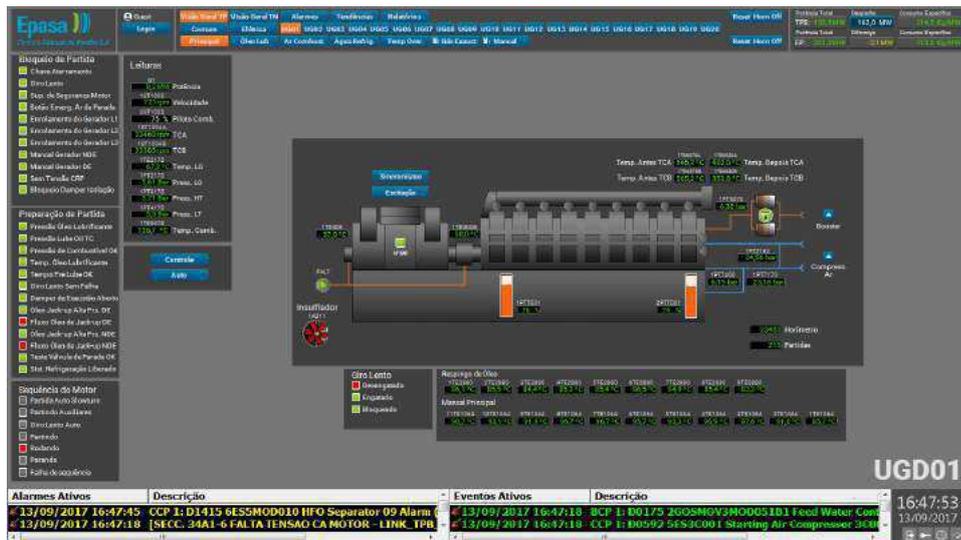
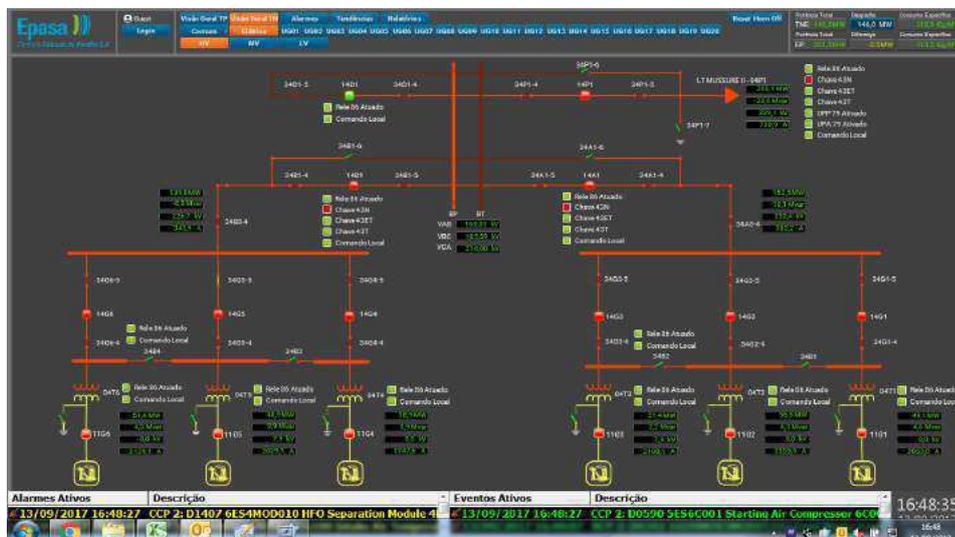
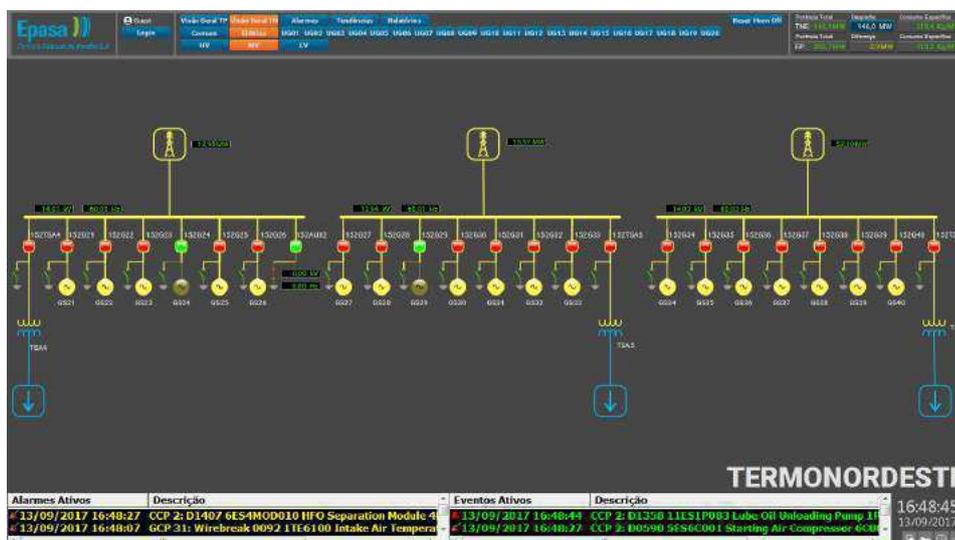
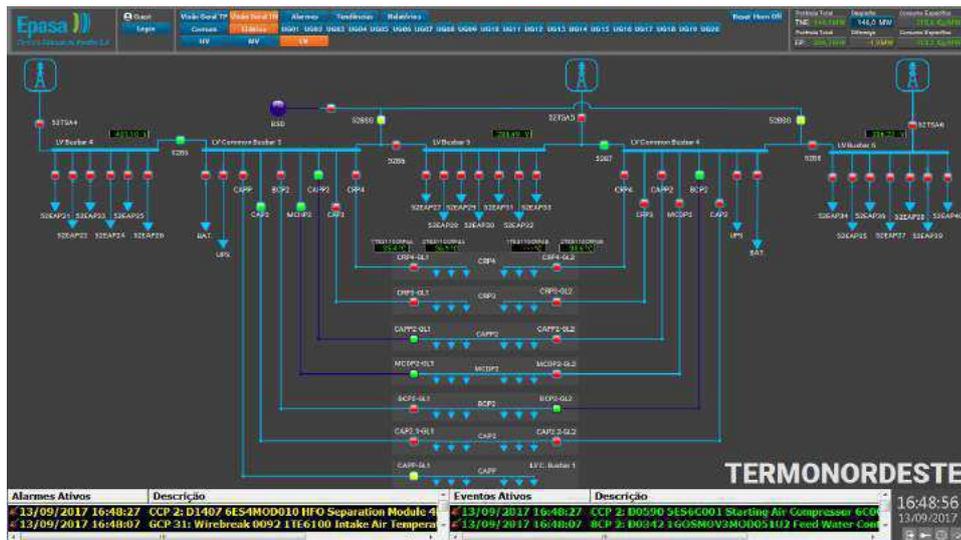
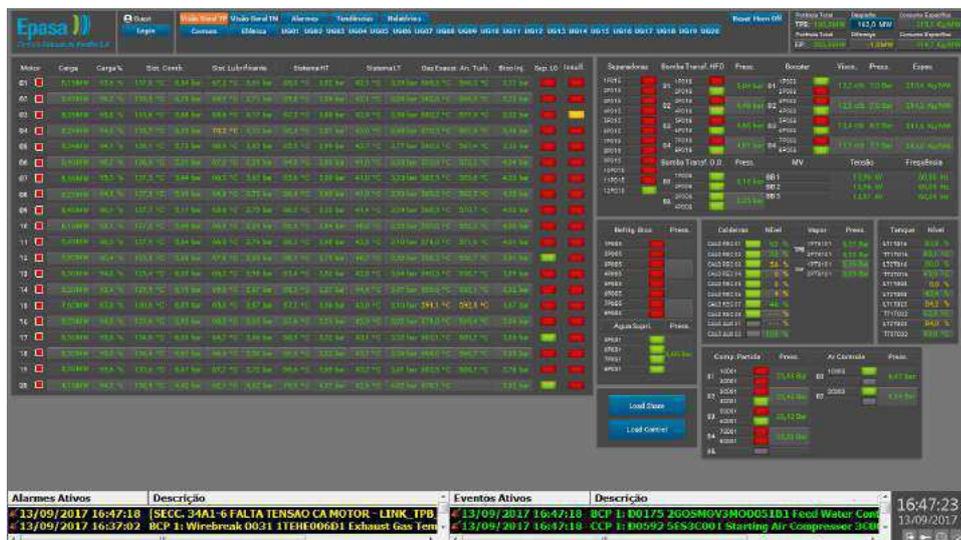
Nas Figuras 6.1, 6.2, 6.3 e 6.4 são mostradas imagens do sistema SCADA que a planta possuía antes da migração e nas Figuras 6.5, 6.6, 6.7, 6.8, 6.9 e 6.10 são mostradas como ficou o novo sistema SCADA da usina.

Nota-se a maior clareza na representação física do processo, bem como a facilidade de agrupar as principais informações necessárias para a operação em uma tela única, facilitando assim a localização de pontos fora da condição normal de operação.

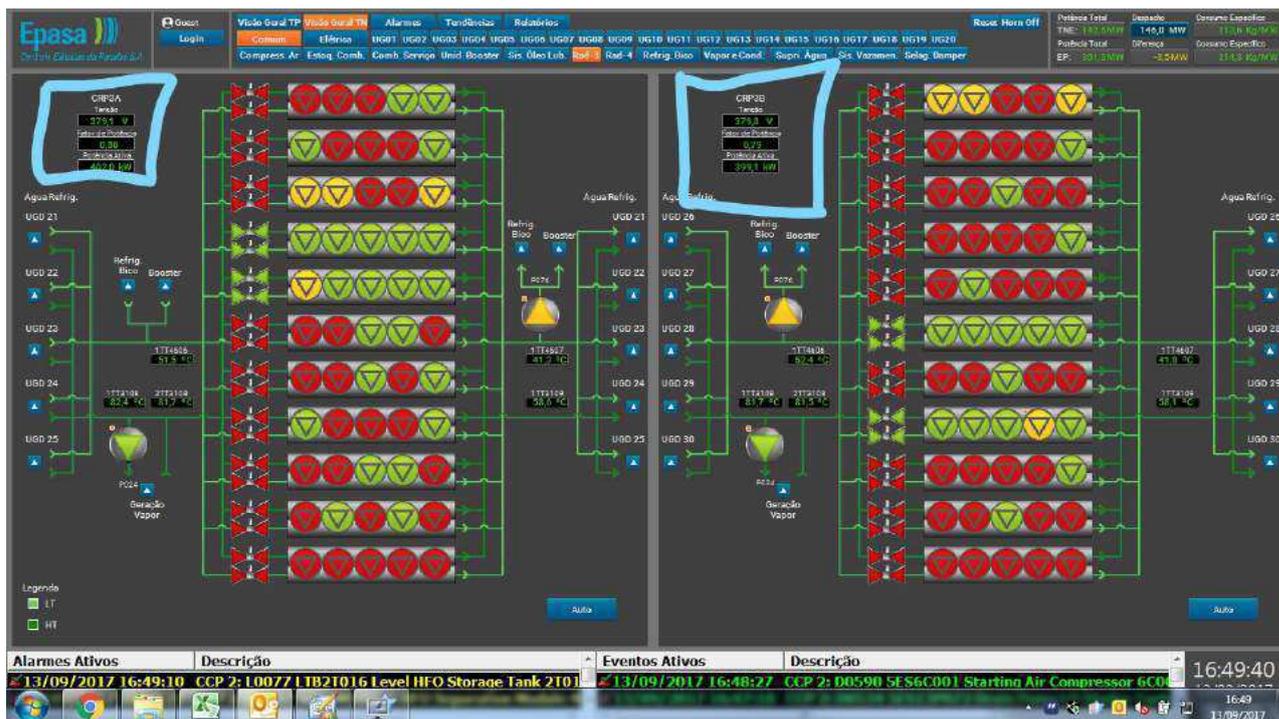
Figura 6.11 – Tela dos Radiadores com Medição inserida pelo Estagiário - Elipse E3

Na Figura 6.11 é mostrado a tela com os novos pontos configurados para a tela do radiador. Na Figura 6.12 é mostrado o multimetro da SIEMENS que foi integrado a rede via Profibus.

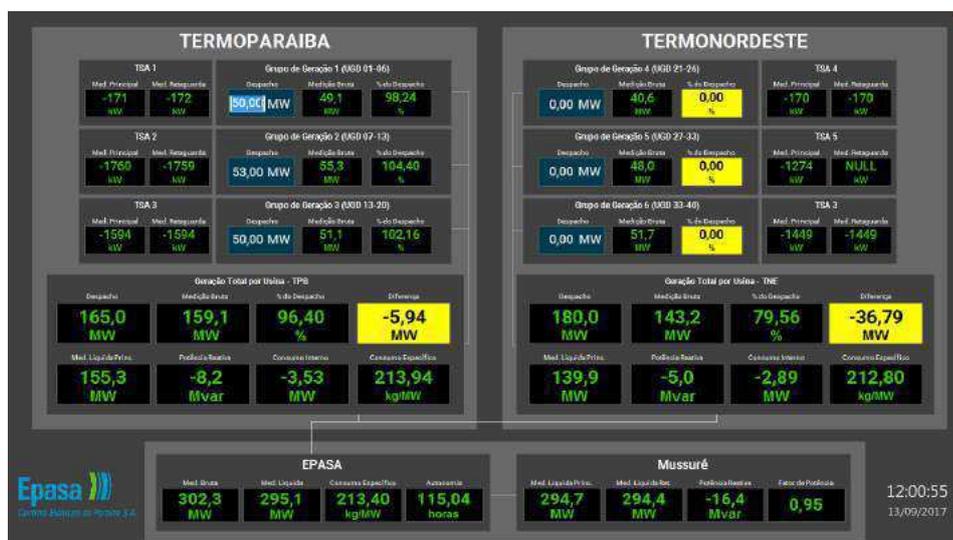
Figura 6.13 – Tela de Despacho - Elipse E3

Foi solicitado ainda o desenvolvimento de uma tela que mostrasse as principais informações relativas a geração de energia. A finalidade dessa tela é mostrar de forma resumida as principais informações em tempo real. Essa tela foi desenvolvida pelo estagiário, utilizando como modelo uma tela de uma estação antiga que era utilizada na planta. A tela é mostrada na Figura 6.13

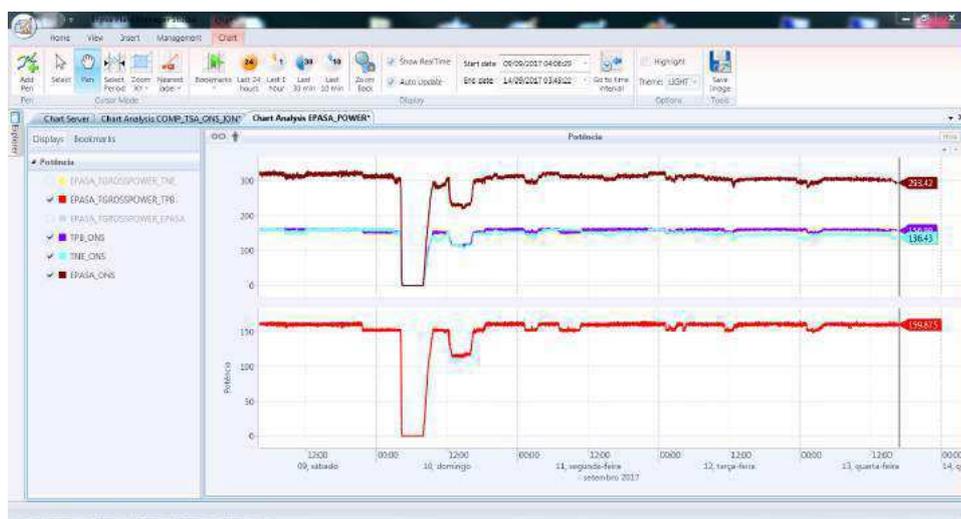
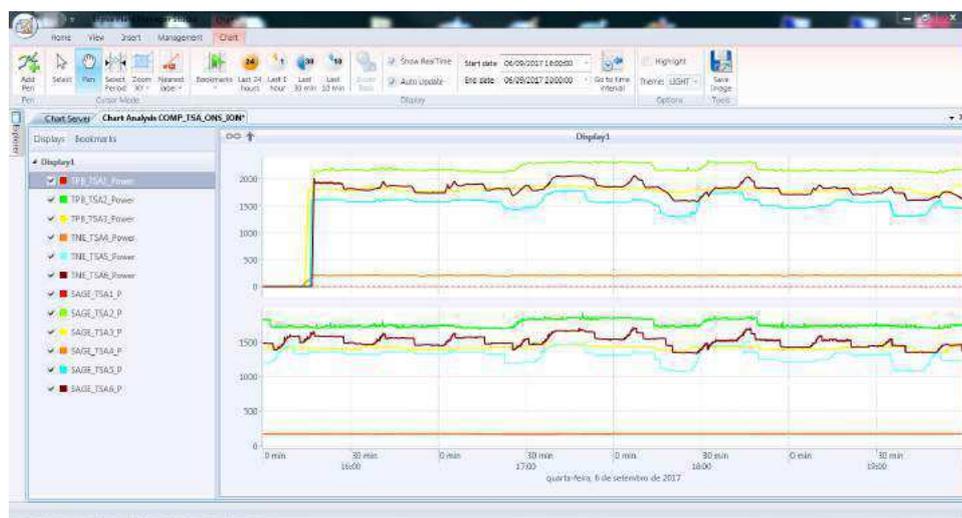
A ferramenta EPM permite a geração de gráficos de uma forma rápida e eficiente, permitindo ainda a análise de valores instantâneos e tendências. O estagiário ficou responsável pelo cadastramento de alguns pontos necessários para a geração dos gráficos. Essa ferramenta foi útil para algumas análises feitas, que serão tratadas mais adiante. Na Figura 6.14 é mostrada a interface do software. Coube ao estagiário validar os pontos cadastrados, bem como cadastrar novos pontos. Esse pontos são utilizados para gerar relatórios diários de diversas variáveis da planta.

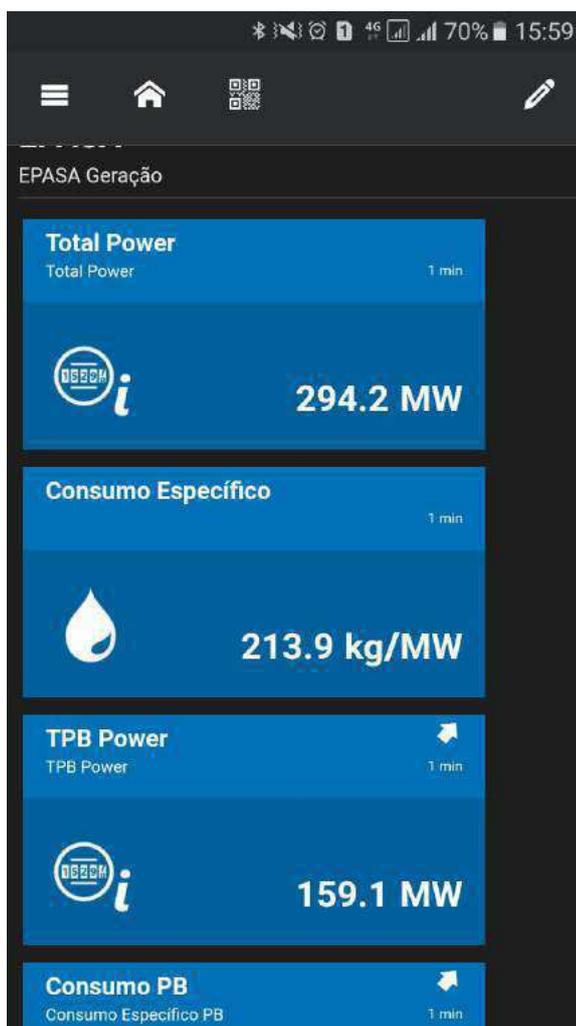
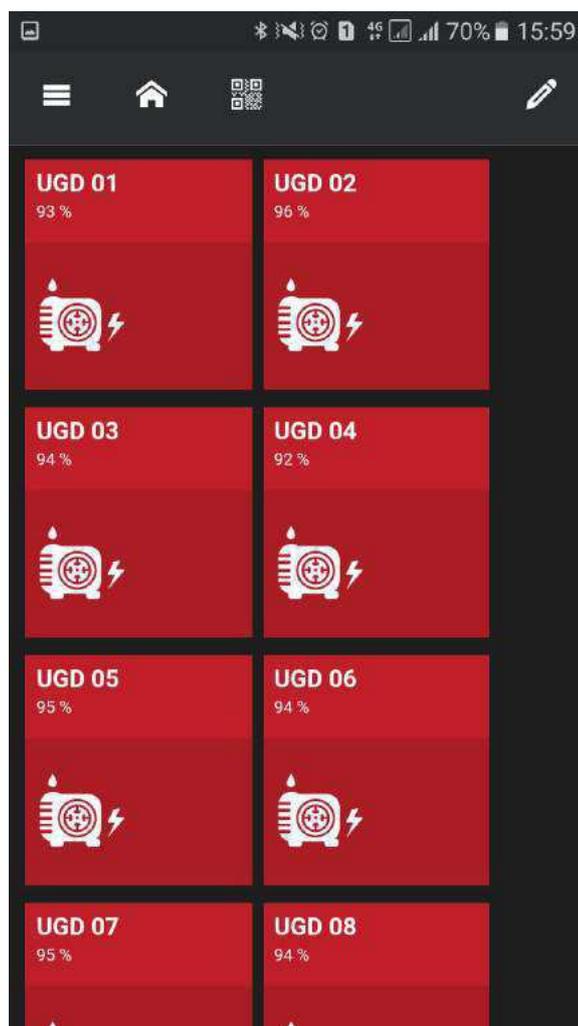
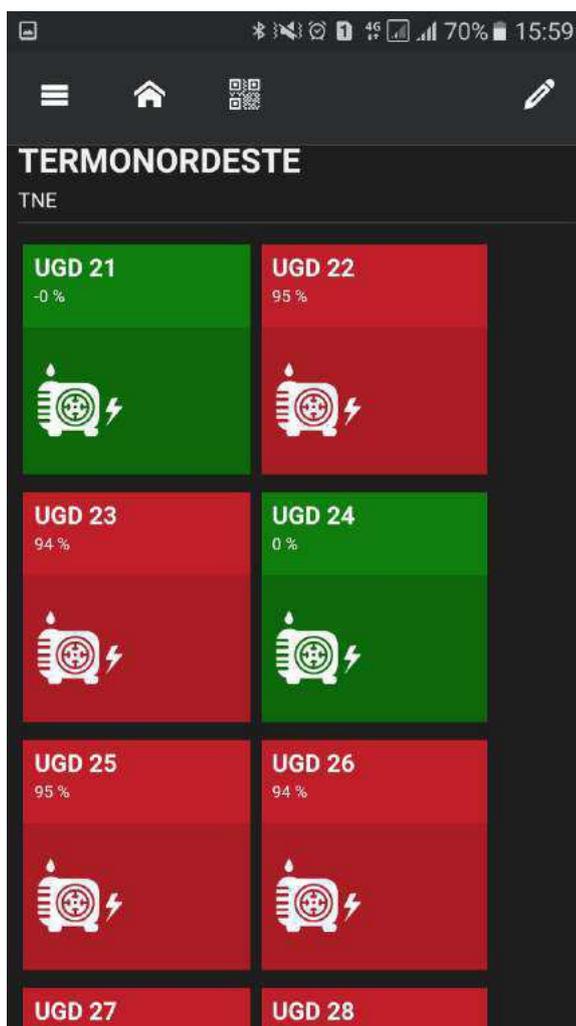
O Elipse Mobile é uma ferramenta de supervisão da planta através de dispositivos móveis. Essa ferramenta foi implementada pelo estagiário. Foi realizado a configuração de pontos, inserção de *scripts* para manipulação dos dados e ainda validação das telas junto aos usuários. Nas Figuras 6.16, 6.17 e 6.18 são mostradas capturas de telas de celulares com a ferramenta ativa.

Essa ferramenta atualmente é utilizada pelo presidente, diretores, gerentes, coordenadores, engenheiros e supervisores de turno para monitoramento das variáveis da planta. O monitoramento permite que sejam realizadas manutenções e configurações de parâmetros da planta de forma mais eficaz, pois com a modificação de alguma variável, como abertura ou fechamento de válvulas, controle de setpoints e outros, é possível monitorar a mudança em tempo real, sem a necessidade da comunicação com o operador da sala de controle.

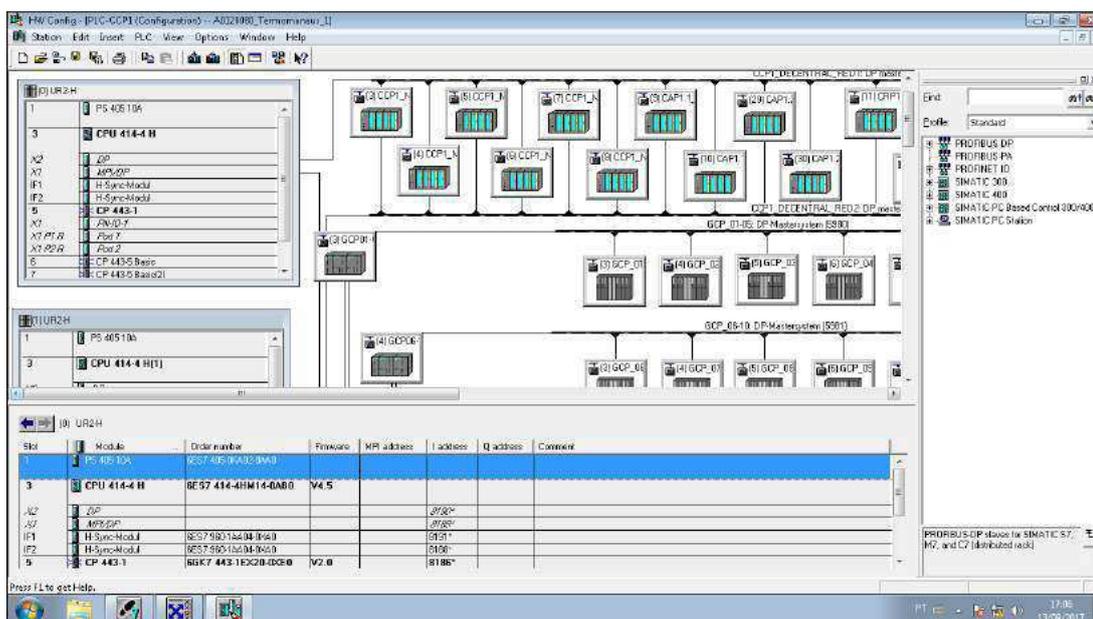
Figura 6.30 – Hardware Configuration - CLP Siemens

A automação da planta é controlada por meio de CLPs (Controladores Lógico Programáveis). A planta possui 44 CPUs S7 400 - Siemens, 1 S7 300 Siemens e alguns outros controladores de pequeno porte. O controle de todos os equipamentos da planta é executado pela interface de um desses controladores e a ação do operador. Na Figura 6.30 é mostrada a configuração de *hardware* de um dos CLPs da planta.

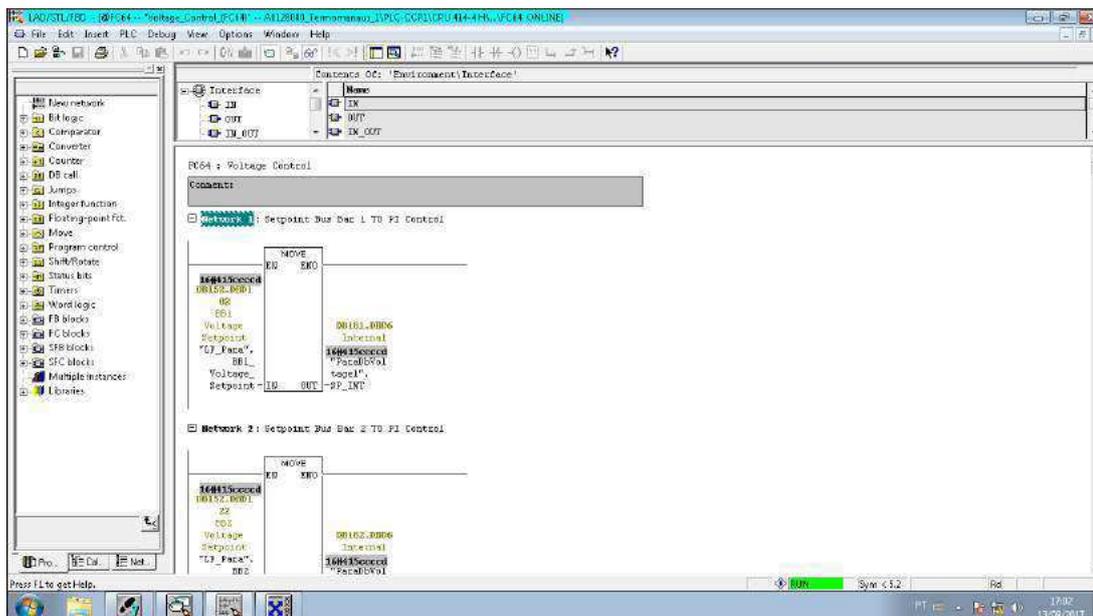
Figura 6.32 – Bloco de transferência - CLP Siemens

Na Figura 6.32 é mostrado um bloco de passagem de parâmetros para um controle PI da tensão no barramento do grupo 1.

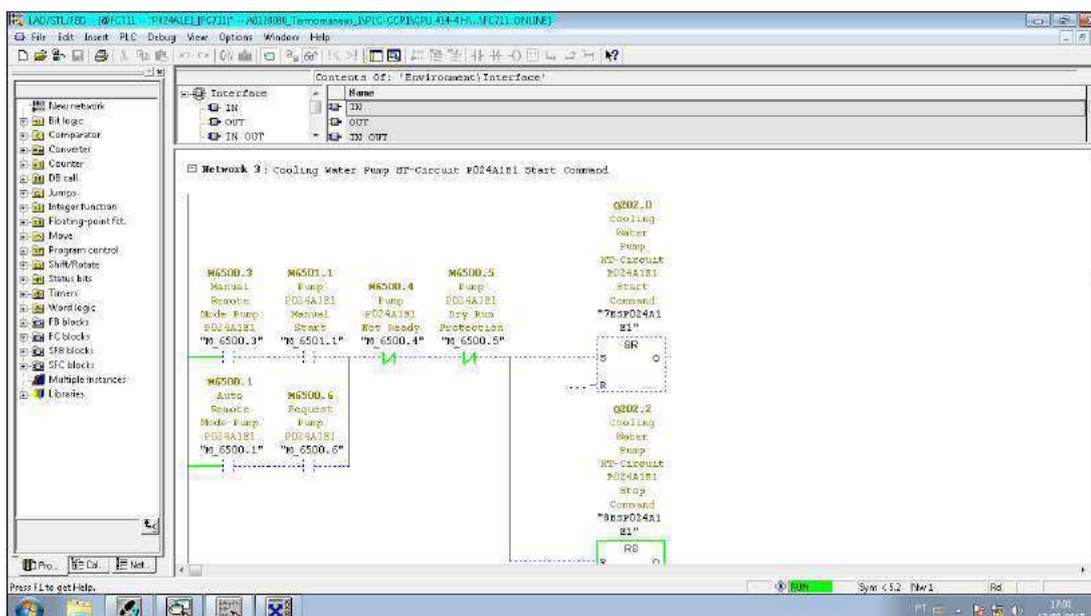
Figura 6.33 – Controle da bomba P024 - CLP Siemens

Na Figura 6.33 é mostrado um bloco de controle do acionamento/desligamento de uma bomba de resfriamento de água HT. Esse bloco foi modificado pelo estagiário para permitir que houvesse o acionamento remoto da bomba, já que desde a execução do projeto de construção da planta essa funcionalidade estava desabilitada. Foi necessário configurar os parâmetros de saída para que estes só fossem acionados quando o controle da bomba estivesse configurado para modo remoto. Dessa forma, o acionamento só é realizado quando há o comando via supervisor. O desligamento também ocorre via supervisor.

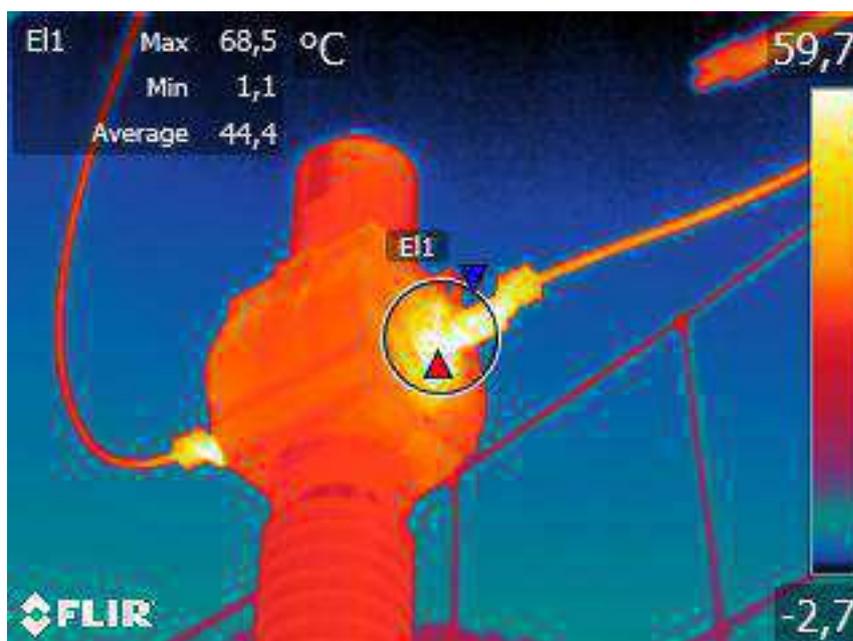
Figura 6.34 – Termovisão TC 94P1-B Lado Fonte

Foi realizado análises de termovisão do TC 94P1-B, que é o TC da subestação de fronteira da usina na fase B. Foi relatado através de inspeções de rotina que este TC apresentava ponto quente no lado de saída, que conecta-se com a SE Mussuré II. Para realizar essa verificação foi realizado estudos termográficos utilizando o termovisor FLIR. O estagiário realizou essas medições e em conjunto com o setor de manutenção foi realizado um diagnóstico do problema. Na Figura 6.34 é mostrado a imagem obtida pela termovisão do TC no lado da Fonte Geradora (Usina). Na Figura 6.35 é mostrado a imagem obtida pelo termovisor no lado da Carga. Essas medições foram realizadas com a usina operando em capacidade nominal, isto é, 320 MW de despacho no dia 09/02/2017 por volta das 11:00 hrs.

É possível notar que no lado da carga, o ponto máximo de temperatura atingiu 102,5 °C, enquanto que no ponto do lado da fonte, o valor máximo atingido foi de 68,5 °C. Isso é um problema, pois não deveria haver uma diferença de temperatura muito grande

entre os terminais do TC, visto que a corrente que está entrando num terminal é a mesma que está saindo no outro terminal.

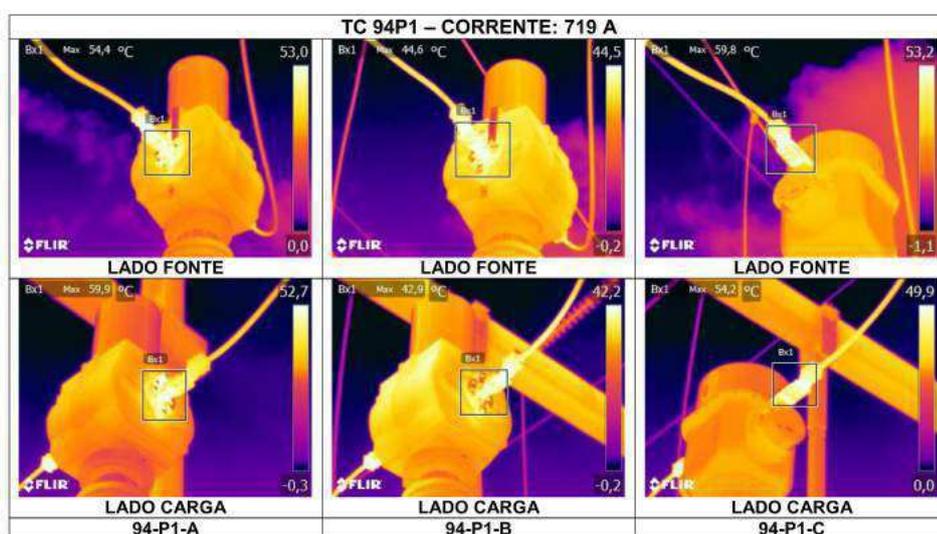
Figura 6.36 – Termovisão TC 94P1-B Após correção

Para corrigir esse problema, o setor de manutenção sugeriu que fosse feito um serviço de limpeza das plaquetas de conexão dos cabos com o terminal do TC. Esse serviço foi agendado, pois para sua realização foi necessário solicitar ao ONS a abertura de um chamado no SGI (Sistema de Gestão de Intervenção). O serviço foi realizado num domingo, e como consequência disso houve considerável melhora na temperatura do ponto quente em questão. Na Figura 6.36 é mostrado imagem retirada do relatório de inspeção termográfica realizada pela empresa Konst que mostra que a solução foi satisfatória.

Nota-se uma melhora na diferença de temperatura. Em que um lado ficou com 44,6 °C e o outro lado ficou com 42,9 °C.

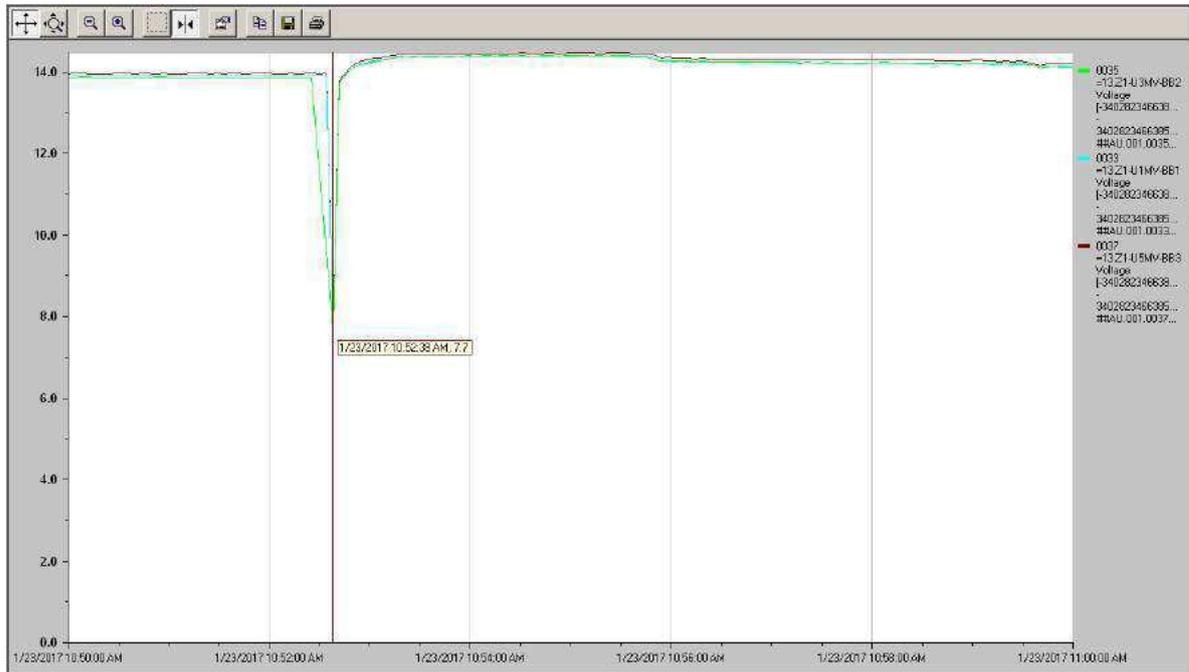
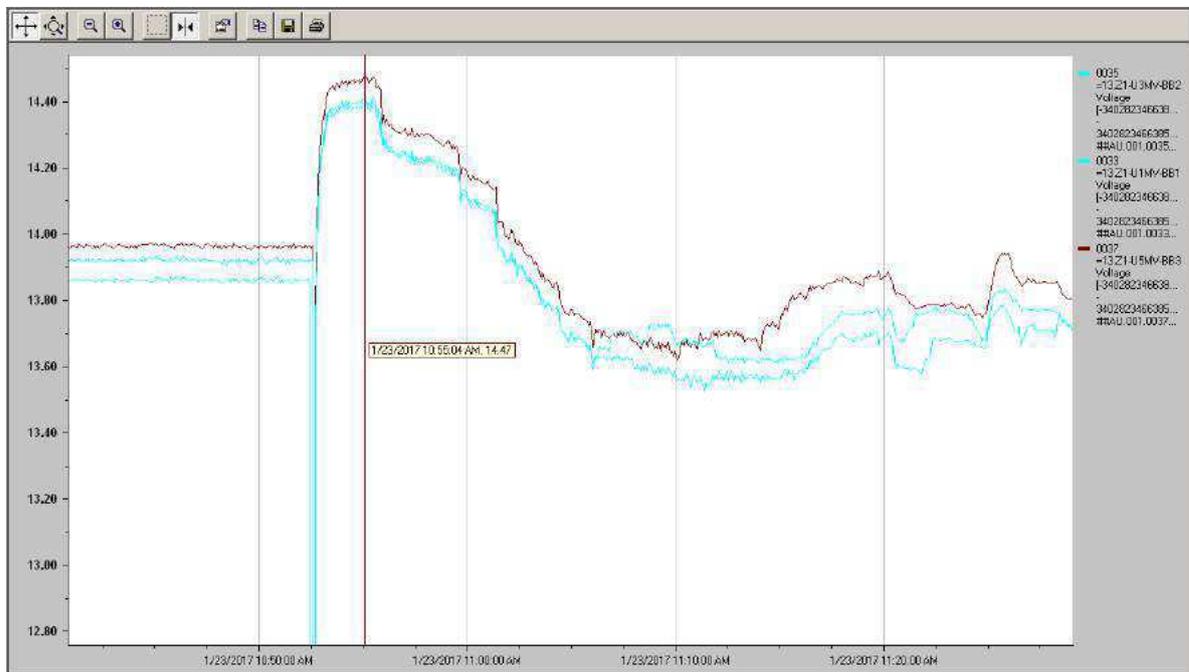
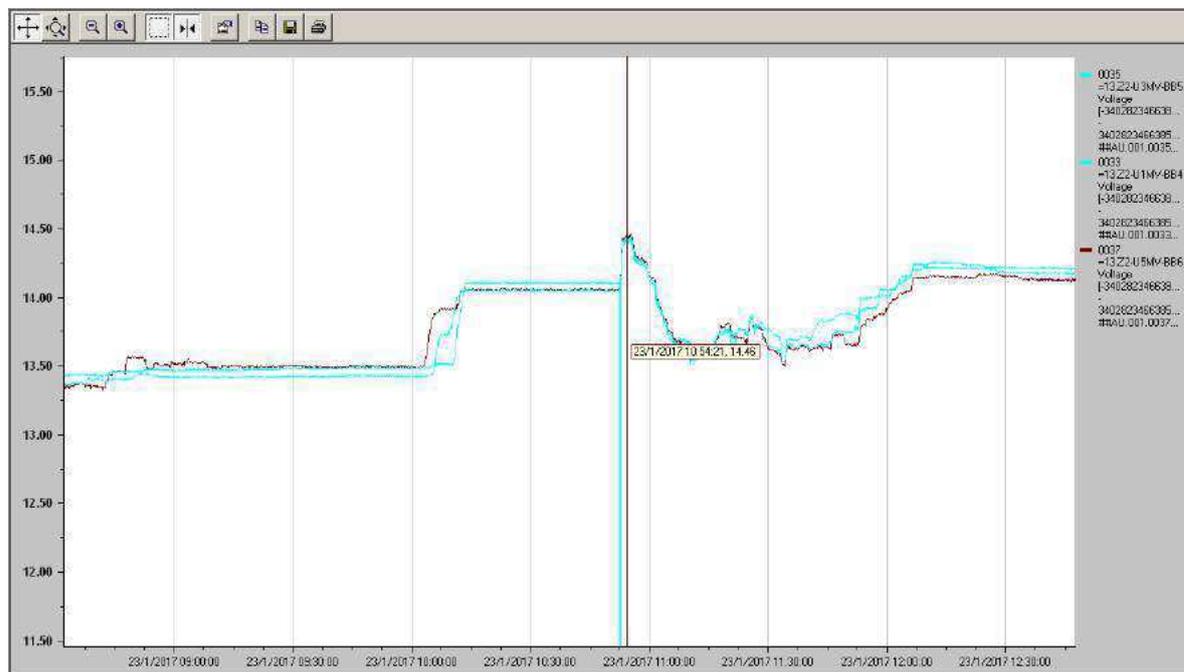
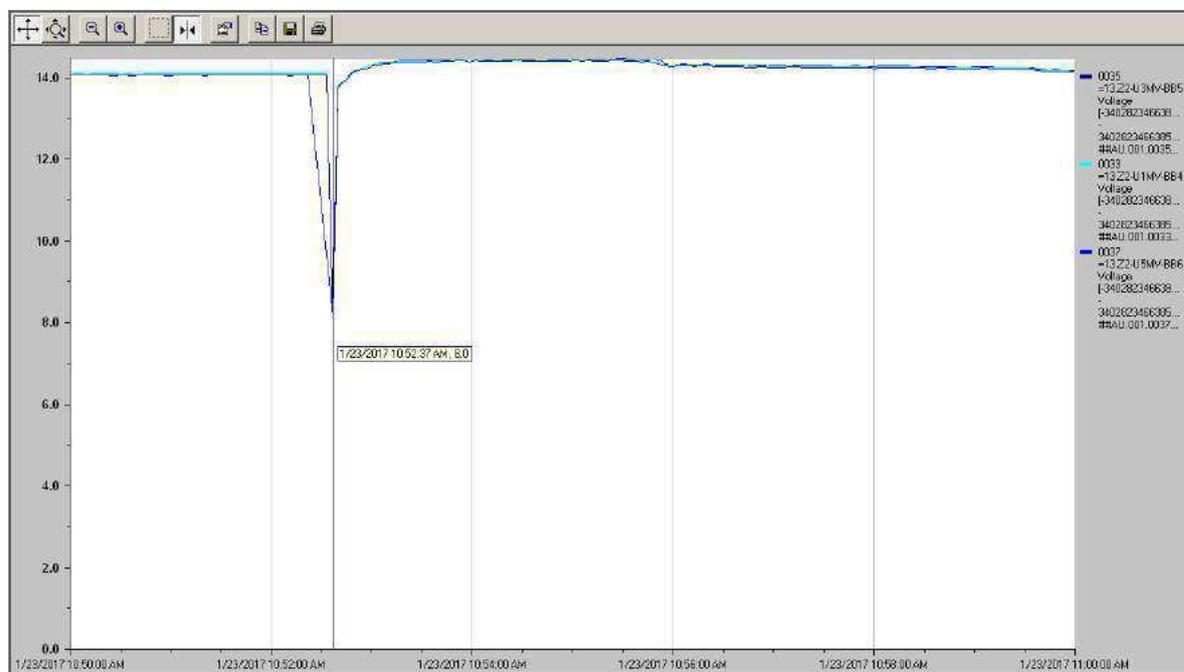
Em decorrência de um acidente numa subestação próxima, a subestação distrito industrial de propriedade da energisa, houve um desligamento da usina no dia 23/01. Por conta desse desligamento, o ONS solicitou um relatório com explicações do ocorrido, visto que os valores de tensão não atingiram os limites operacionais de segurança exigidos pelo ONS. Por conta disso, foi necessário realizar coletas de oscilografias referentes aos eventos para investigar o ocorrido. Nas Figuras 6.37, 6.38, 6.39 e 6.40 são mostrados os gráficos de tensão no barramento dos grupos geradores (13,8 kV).

Nesse estudo, foi possível notar que o valor de tensão no barramento não atingiu 1,1 p.u. (15,18 kV) que é o limite máximo definido no procedimento de rede 2.6 do ONS. Dessa forma, foi verificado que haviam parametros errados no AVR das máquinas, que fez

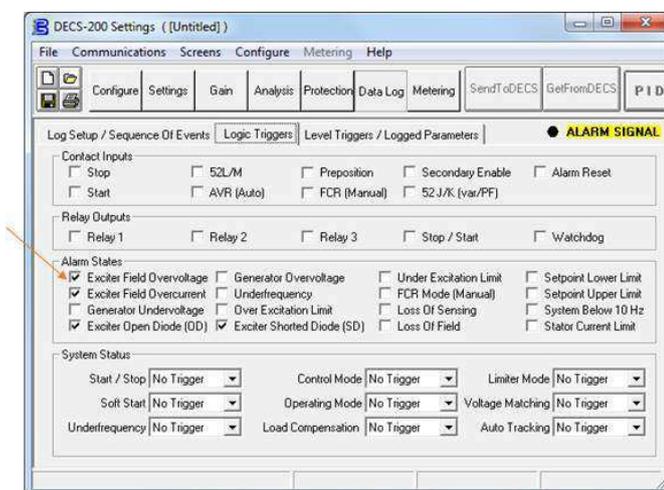
Figura 6.41 – Configuração do AVR

Por conta da recomendação da empresa REIVAX, foram realizadas mudanças nos parâmetros do AVR. As mudanças visaram evitar que se ocorresse eventos de desligamento por conta desse problema de configuração. O problema verificado era que a máquina estava recebendo sinal de Sobre Tensão no Campo da Excitatriz de forma errônea como mostrado na Figura 6.41.

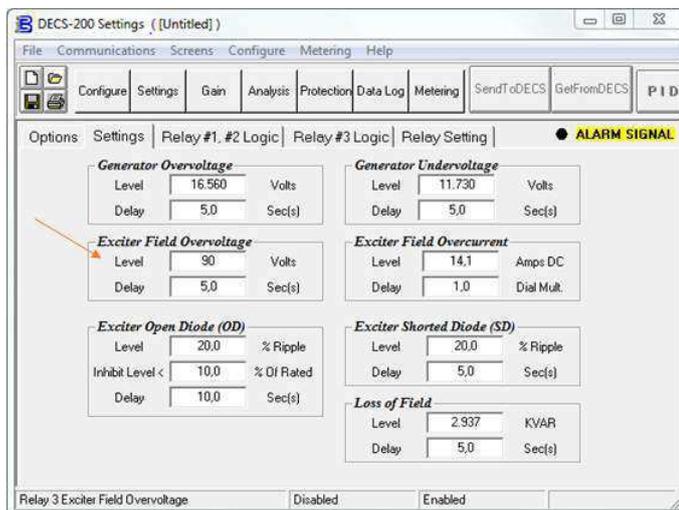
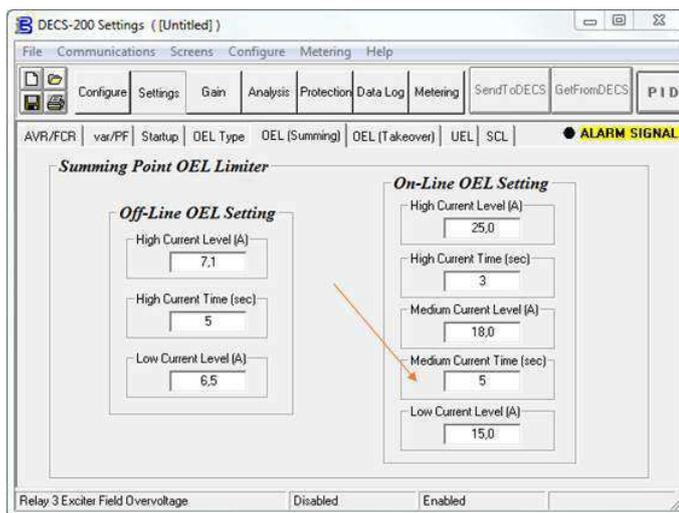
- Proteção de Sobretensão de Campo: Ajustada em 160V (106% por 5 segundos)
- Limitador de Corrente de Campo Atuado: Nível baixo 14A, Nível médio 18A (130%) por 120s, Nível máximo 25A (178%) por 3 segundos

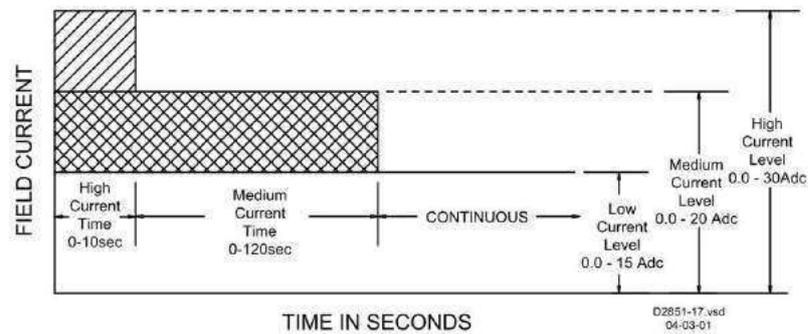
Figura 6.44 – Corrente de Campo do AVR Basler

Esses valores foram ajustados conforme indicação do manual, como mostrado na Figura 6.44, e foi implementada nas 40 máquinas pelo estagiário.

Figure 3-7. On-Line Overexcitation Limiting

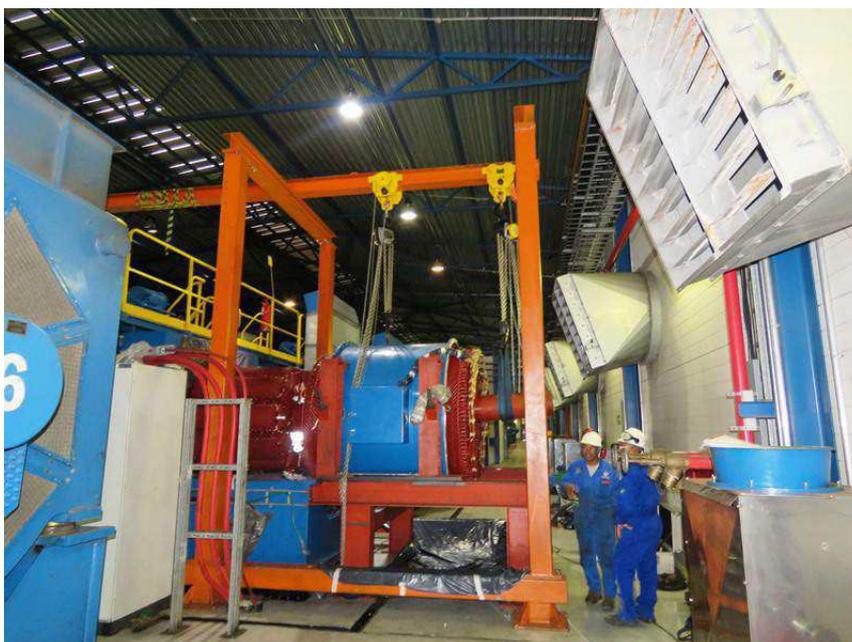
Figura 7.1 – Rotor Extraído - UTCG

Durante a visita foi possível verificar o método de limpeza que a usina estava utilizando - Gelo Seco. Nas próximas Figuras são mostrados alguns dos procedimentos realizados durante a limpeza.

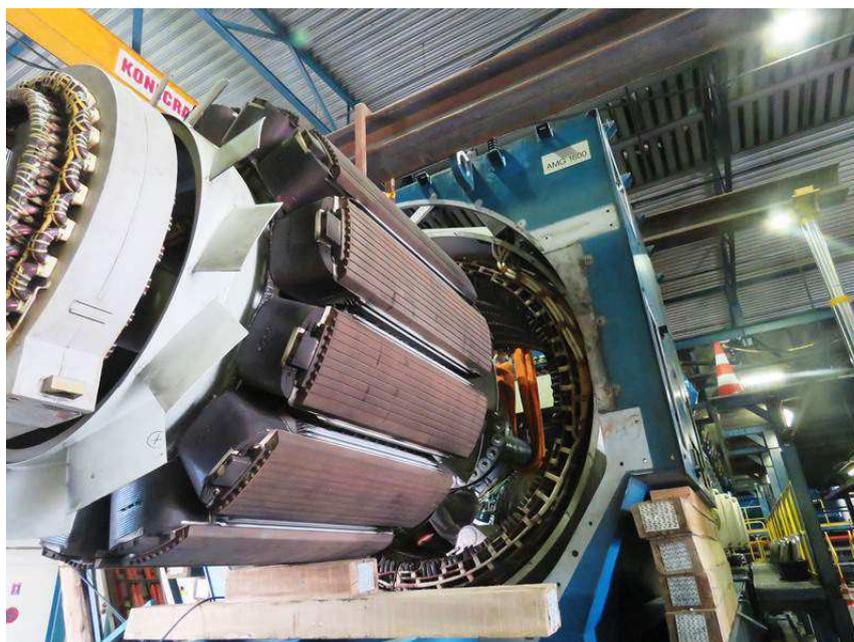
Figura 7.4 – Rotor Extraído - Termocabo

No conjunto de Figuras a seguir é possível notar o método de extração utilizado para o rotor, bem como o estado de sujeira que se encontrava o gerador.

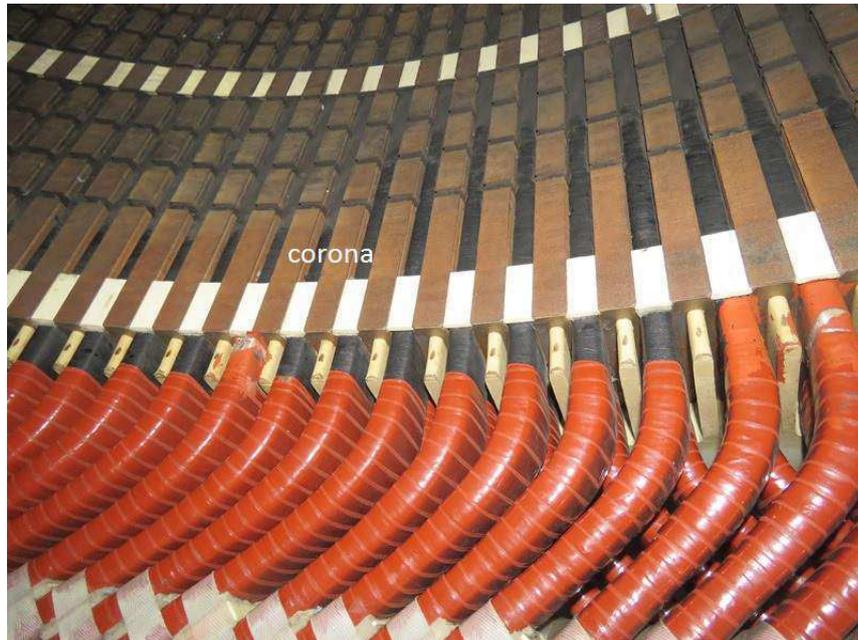
Figura 7.10 – Limpeza no Estator - Termocabo

Nas próximas figuras é possível verificar o estado que ficou após a limpeza. Verificou-se ainda que foi possível verificar a existência de alguns coronas na estrutura do gerador. Utilizando o material mostrado na Figura 7.11 foi possível restaurar a condição inicial do gerador.
