Universidade Federal
de Campina Grande

RELATÓRIO DE ESTÁGIO INTEGRADO
ENERGISA PARAÍBA DISTRIBUIDORA DE ENERGIA S.A.

RELATÓRIO DE ESTÁGIO INTEGRADO

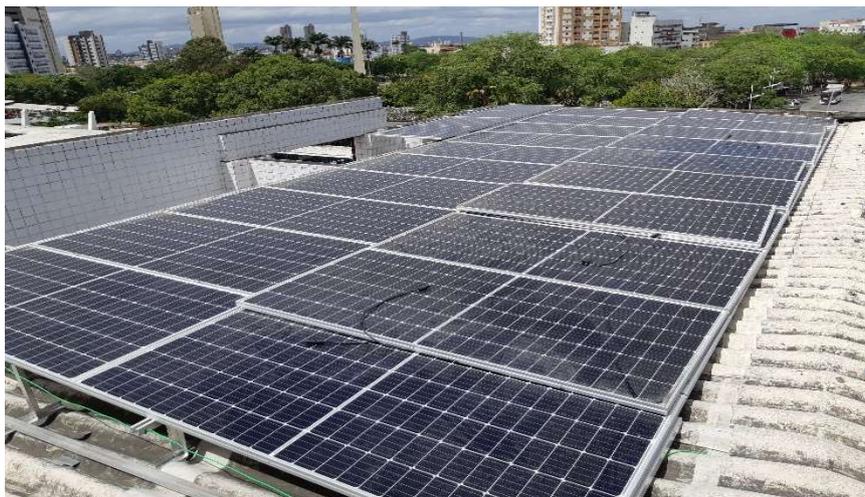
Figura 6 - Painéis de geração solar do projeto 194/18 EBO.

A Figura 6 ilustra parte dos painéis de geração solar, de um total de 144 painéis, do projeto 194/18 EBO. Na Figura 7 é possível observar o inversor de frequência desse mesmo projeto, com potência total de 53,28 kWp, o qual foi vistoriado e aprovado no dia 9 de agosto de 2018 com medidor bidirecional instalado e cadastro do cliente devidamente alterado.

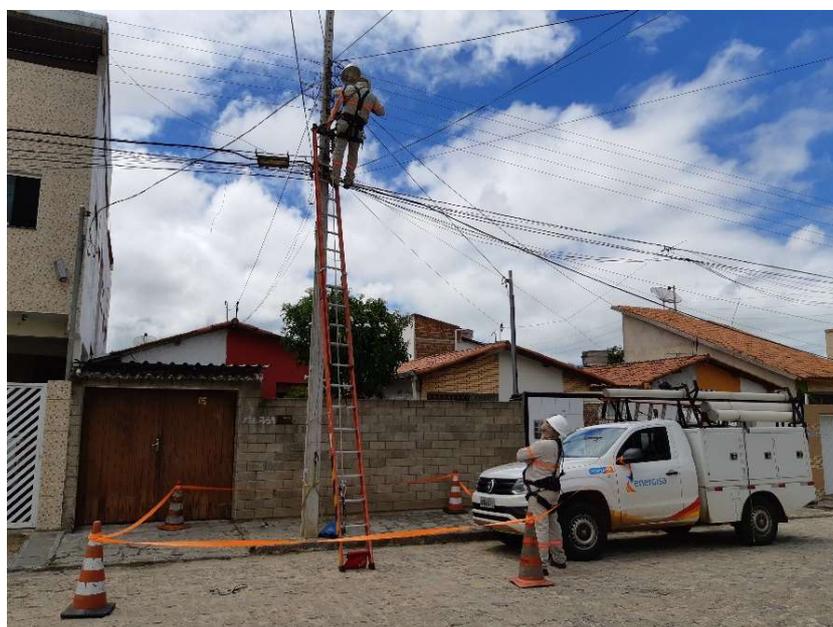
Figura 8 - Auditoria de serviço da OS 508 n° 20189662.

A Figura 8 corresponde à auditoria realizada na OS 508 de número 20189662, cujo serviço refere-se a uma falta de energia em uma unidade consumidora na cidade de Campina Grande. Ao chegar ao local, verificou-se que a área de trabalho já estava isolada e sinalizada. Além disso, o eletricitista sobre a escada estava fazendo a colocação de mantas isolantes na iluminação pública e demais partes energizadas para evitar contatos acidentais.

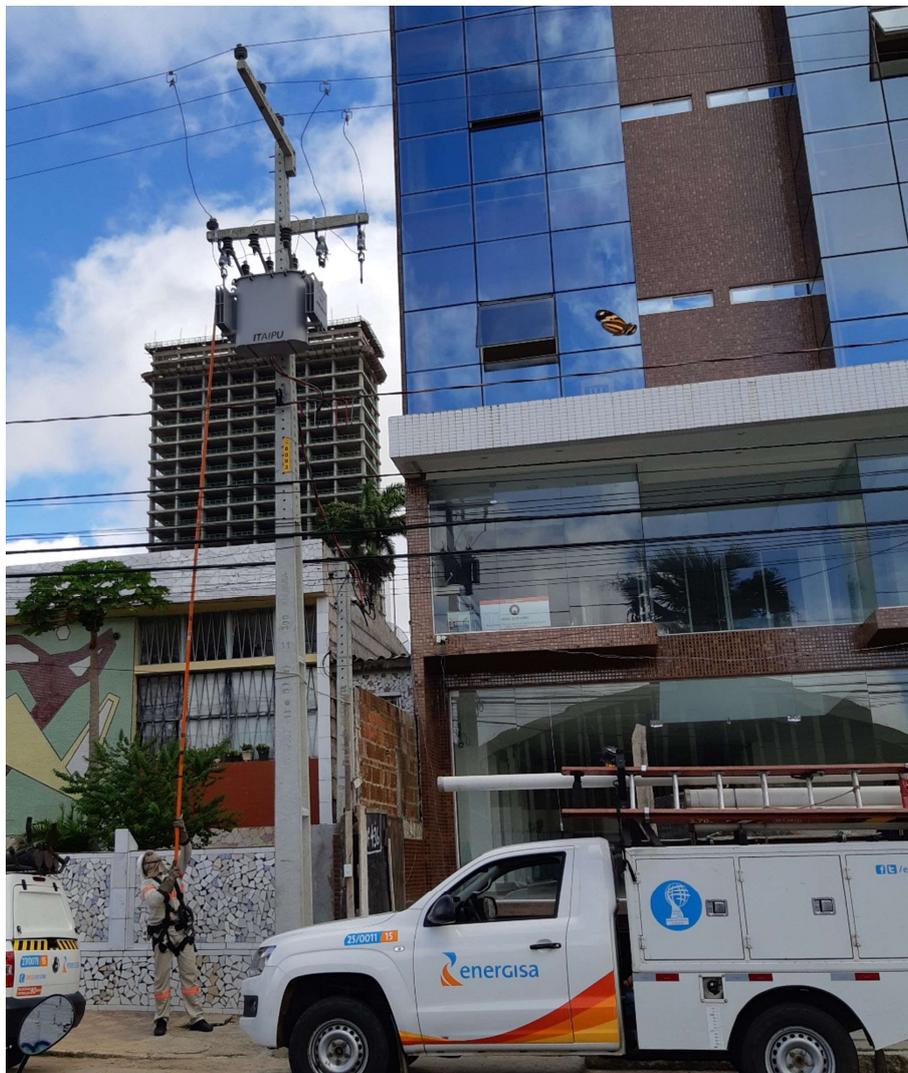
Figura 9 - Auditoria de serviço da OS 1 n° 16355940.

A Figura 9 ilustra uma auditoria de ligação nova, OS 1, realizada em 18 de junho de 2018, de número 16355940, na qual foi necessário realizar a conexão dos terminais do enrolamento primário do transformador, instalado para atendimento da unidade

consumidora, com a rede de média tensão. Na figura, pode-se perceber que o eletricitista realiza o fechamento das chaves fusíveis de acordo com o procedimento determinado pela distribuidora: primeiro fecha-se a chave mais próxima do poste, em seguida a mais afastada em relação a primeira e finalmente a restante (ENERGISA, 2016).

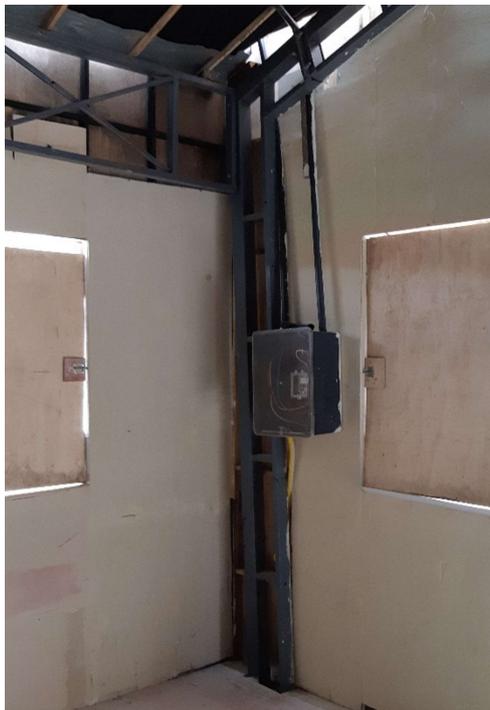
Figura 10 - Padrão de ligação provisória com instalação de medidor.

Na Figura 10 é apresentado um padrão de ligação provisória com instalação de medidor, observado no Parque do Povo, local de realização da festa.

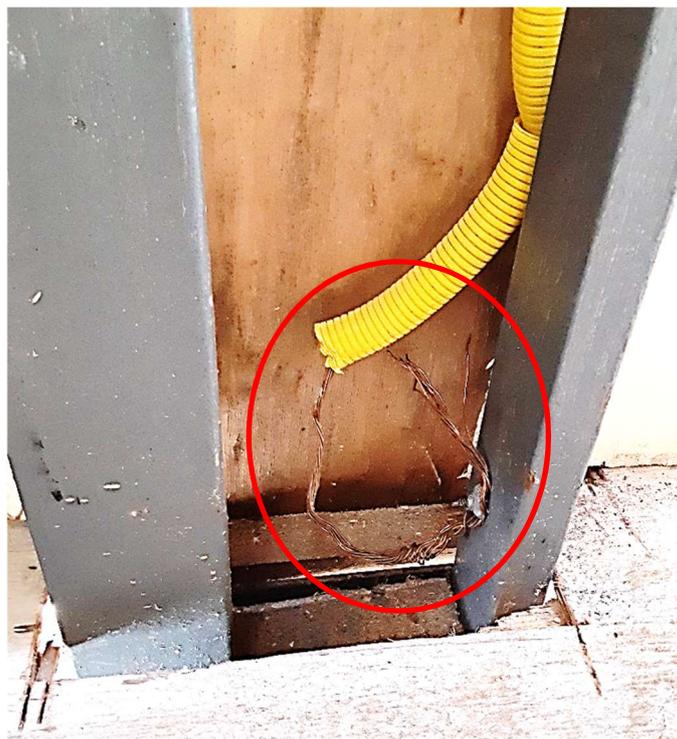
Figura 11 - Aterramento de um padrão de ligação provisória.

Na Figura 11 destaca-se o aterramento utilizado no padrão apresentado anteriormente. Verifica-se que a própria estrutura da barraca foi usada como eletrodo de aterramento. Solicitou-se que o proprietário providenciasse o correto aterramento da instalação, uma vez que a estrutura utilizada não corresponde à fundação da barraca. (ABNT, 2008).

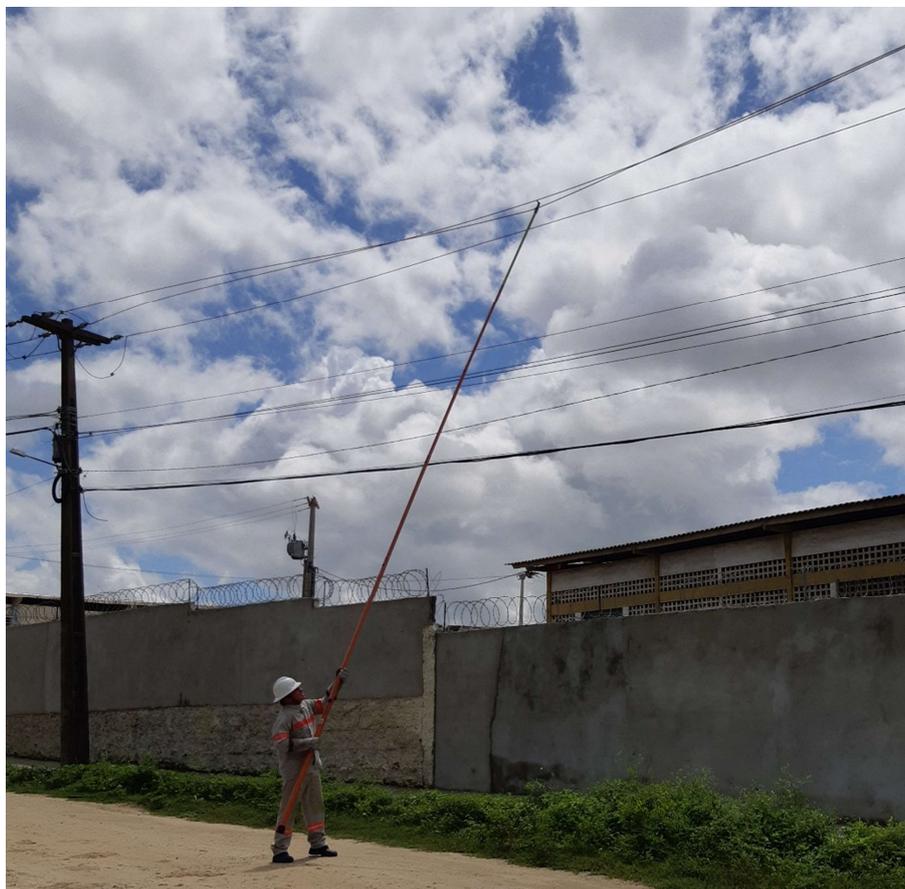
Figura 12 - Entrelaçamento de cabos do alimentador Y5.

Imediatamente, percorreu-se o alimentador para identificação das causas e efeitos. Em um dos trechos, foi verificado o entrelaçamento de cabos, que logo em seguida foram desentrelaçados, conforme pode-se observar na Figura 12.

Após os condutores estarem desentrelaçados, colocou-se o alimentador em atuação novamente, regularizando o fornecimento de 5989 clientes.

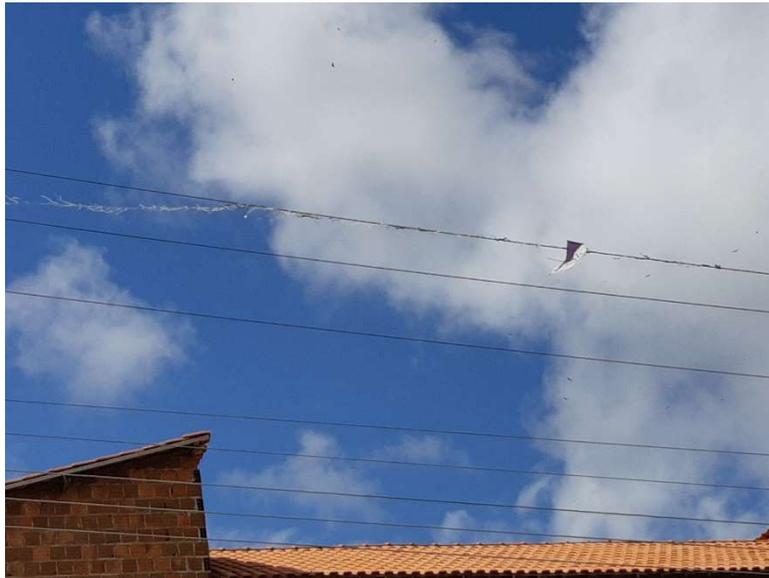
Figura 13 - Pipa entrelaçada na rede elétrica.

Todavia, a inspeção prosseguiu para verificar se haviam outros pontos afetados nas derivações. Em seguida, identificou-se um ponto de ocorrência de falta fase-fase, causa do entrelaçamento dos cabos, devido a uma pipa entrelaçada em uma derivação, conforme pode-se observar na Figura 13.

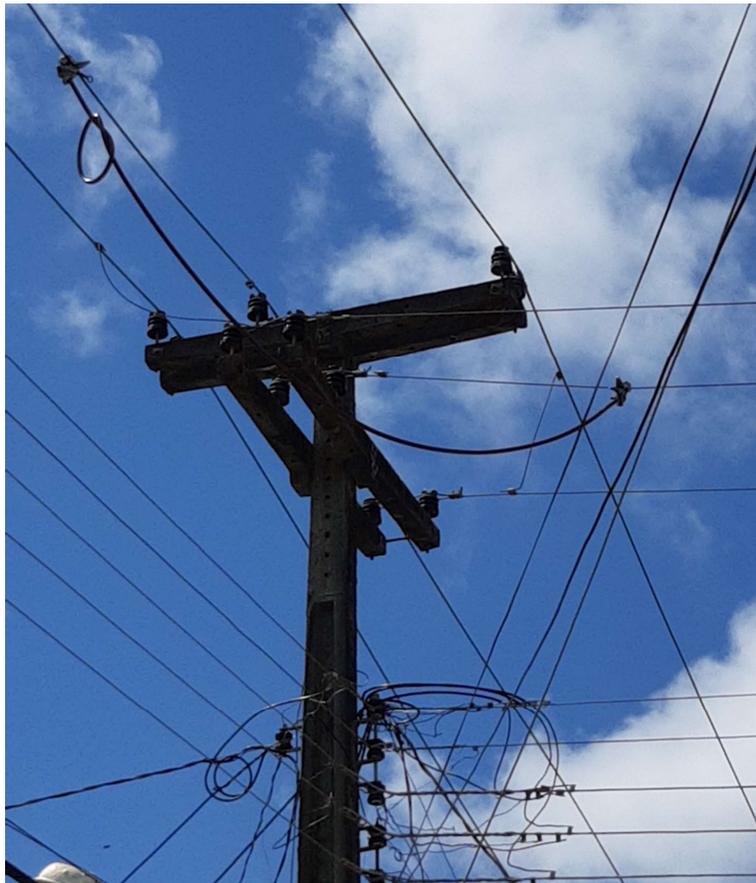
Figura 14 - *Bypass* instalado na fase B, entre o alimentador e uma derivação.

Próximo ao ponto da falta houve rompimento de uma conexão, no qual foi necessária a instalação de um *bypass* para regularização dos clientes restantes, conforme Figura 14. Tratou-se de um reparo paliativo até a chegada da equipe de linha viva, capaz de realizar as devidas conexões sem a necessidade de desligamento da rede.

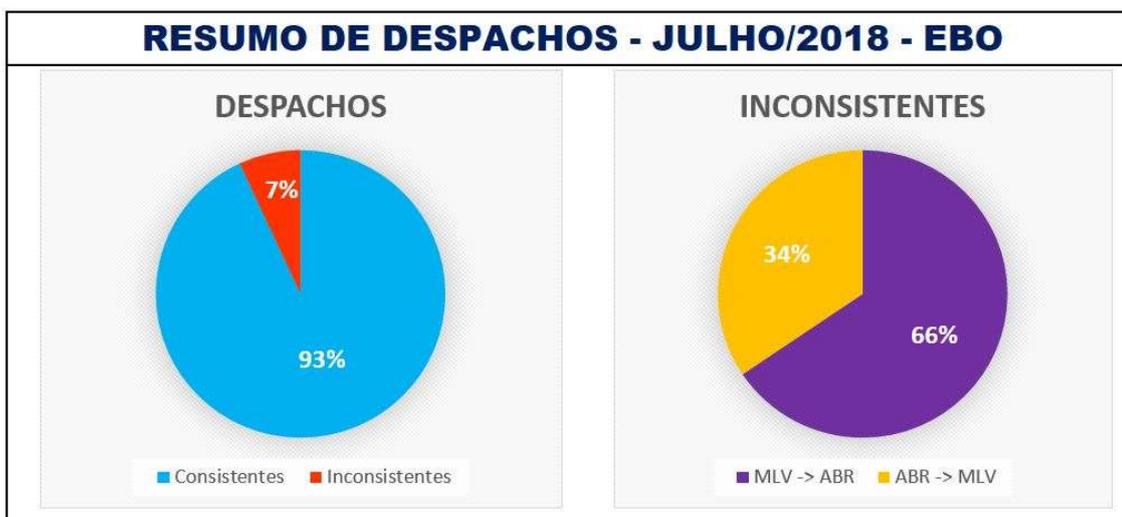
Figura 16 - Análise de despacho das OSs de julho de 2018 - EBO.

A análise dos despachos permite ao DEOP orientar o COI a ser mais eficiente nos despachos e, por consequência, agilizar o atendimento aos clientes diminuindo o tempo de deslocamento das equipes. Contudo, em ocorrências que envolvam risco de vida deve-se acionar a equipe mais próxima, independentemente de área de atuação.

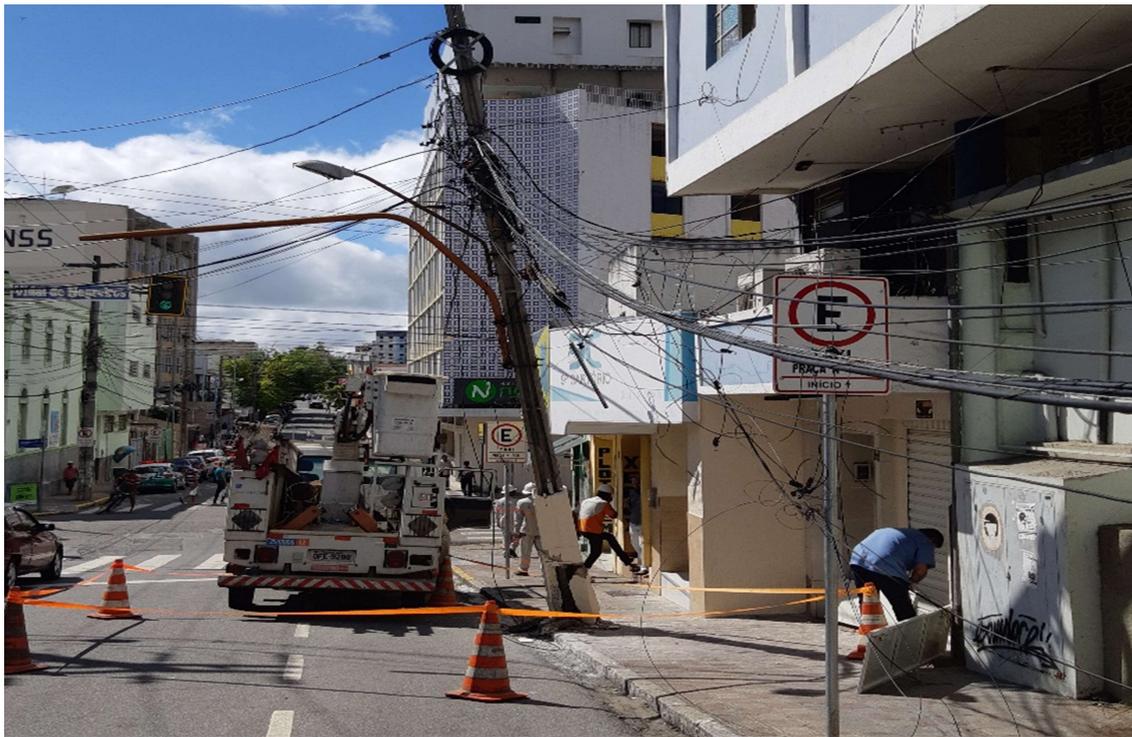
Figura 19 – Ocorrência de poste abalrado no centro de Campina Grande.

Na Figura 19 é ilustrada uma ocorrência de poste abalroado no centro da cidade de Campina Grande. O dano foi causado por um caminhão que tencionou os cabos de telefonia e internet, danificando o poste. Após solicitação de imagens de câmeras de segurança, o condutor do veículo foi identificado.
