CURSO DE GRADUAÇÃO EM ENGENHARIA ELÉTRICA

Universidade Federal
de Campina Grande

RELATÓRIO DE ESTÁGIO SUPERVISIONADO
ENERGISA BORBOREMA DISTRIBUIDORA DE ENERGIA S.A.

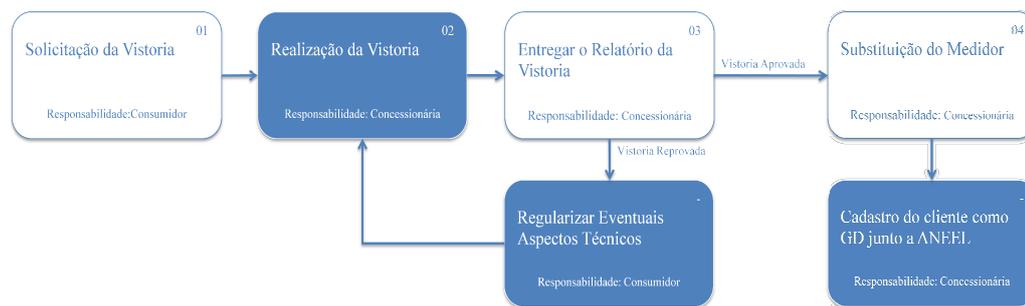
Figura 5 – Fluxograma do processo de GD.

No que diz respeito à coordenação dos projetos o estagiário supervisionava os prazos das atividades conforme estabelecido na NDU-013, ilustrado na Figura 5.

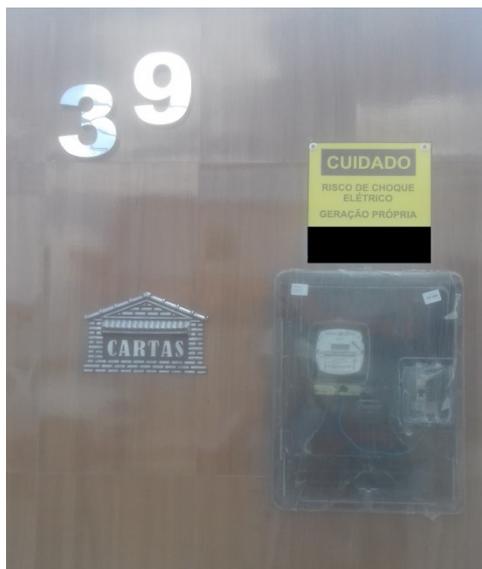
Figura 6 – Padrão de entrada de UC com GD.

Os parâmetros seguem a NDU-013 e conseqüentemente as regulamentações da ANEEL. Ainda o item de verificação geral das instalações e conexões deve seguir além da NDU-013 às NDU-001 / NDU-003, de acordo com a classificação do cliente quanto ao padrão de entrada. Nas Figuras 6, 7 e 8 são visualizados projetos inspecionados pelo estagiário.

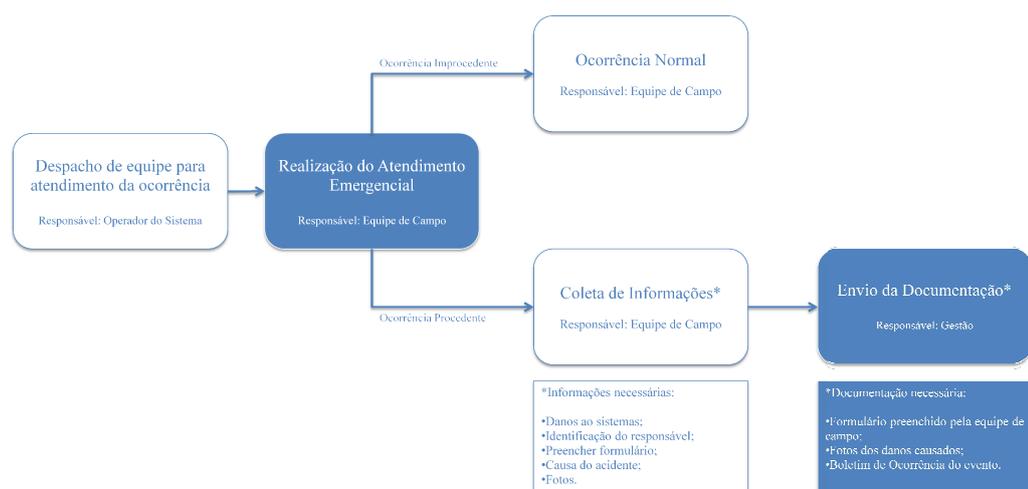
Figura 10 – Fluxograma do processo de ITC 005.

Dessa forma, o estagiário supervisionava as competências do DEOP com relação à ITC-005, conforme disposto na Figura 10. Inicialmente a ocorrência é despachada para as equipes de campo que analisam a procedência do fato e caso se trate de algum dano causado por terceiro, por exemplo, a colisão de veículo, queda de objeto pesado (árvore) ou execução de serviços por terceiros (terraplanagem), são coletadas as informações necessárias.

Posteriormente o estagiário reunia todas as informações obtidas sob forma de relatório e realizava o registro do evento por meio de um Boletim de Ocorrência (BO). De posse de toda documentação supracitada o processo era enviado para o setor jurídico para realização da cobrança dos danos aos responsáveis.

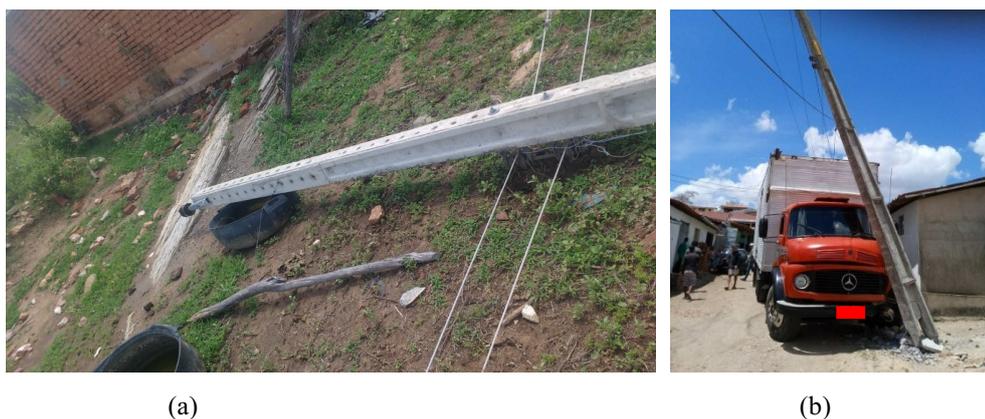
Figura 11 – Poste abalroado na: (a) zona rural e (b) zona urbana.

Caso as equipes de campo não adquirissem todas as informações necessárias, como fotos dos danos causados ou identificação do condutor, o estagiário, acompanhado por um técnico, se deslocava ao local do evento para coleta das informações restantes. Na Figura 11 (a) e (b) são visualizadas ocorrências em que foram abalroados postes da concessionária por terceiros.

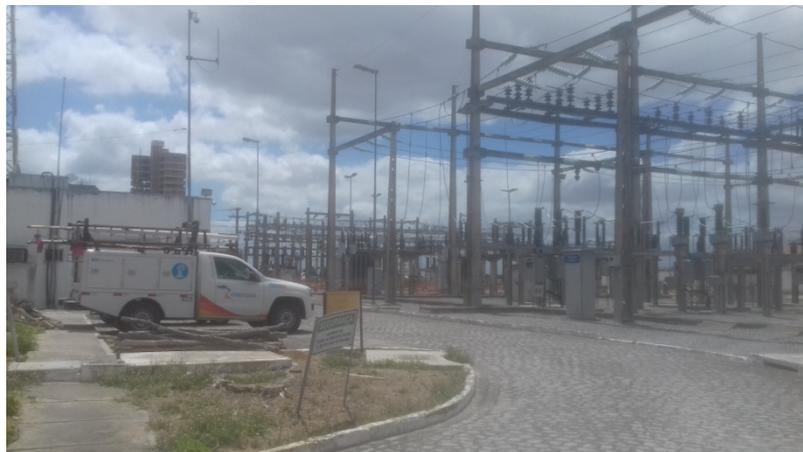
Figura 12 – Subestação Bela Vista.

Logo, o estagiário acompanhado por um técnico executou as inspeções com intuito de identificar vulnerabilidades nas SE, evitando o acesso de terceiros e consequentemente prevenir acidentes e furtos. A Figura 12 registra a inspeção realizada na subestação Bela Vista.

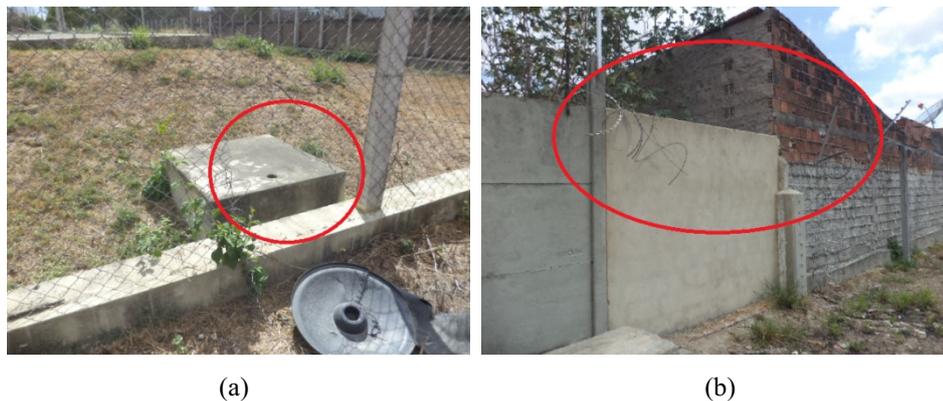
Figura 13 – Falhas encontradas: (a) acesso na cerca e (b) possível acesso pelo muro.

Para executar as inspeções o estagiário elaborou uma ficha de inspeção de vulnerabilidade de SE, conforme Anexo C, elencando os principais pontos a serem analisados. Durante as inspeções algumas subestações não apresentaram nenhum ponto de falha, entretanto outras apresentaram diversas vulnerabilidades conforme a Figura 13 (a) e (b).

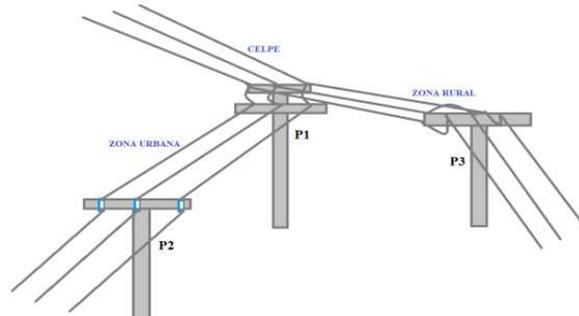
Figura 14 – Ramificação da rede.

Para atendimento da ocorrência foram alocadas três equipes, sendo duas compostas por eletricitistas e a terceira pelo estagiário e técnico. Em um primeiro momento as equipes convergiram para um ponto de ramificação da rede, conforme representado na Figura 14, e foi realizado um teste com ambas a zona rural e urbana

conectadas, porém o desligamento automático de proteção do alimentador foi acionado, logo a causa da falta está em uma das duas zonas.

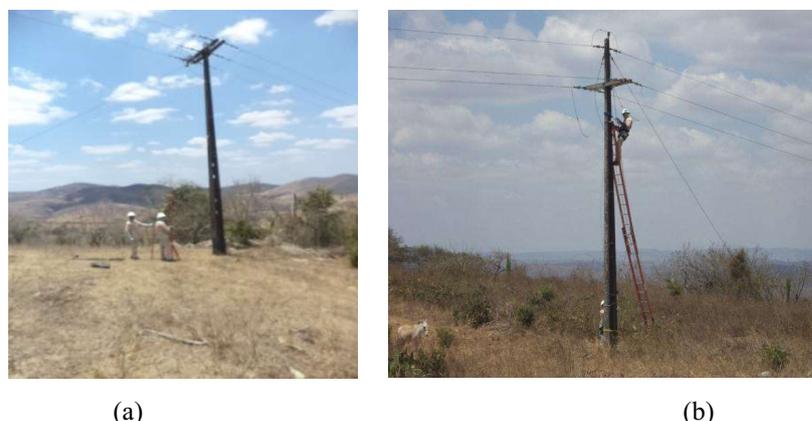
Figura 15 – Seccionamento da: (a) zona urbana e (b) zona rural

Posteriormente um segundo teste é realizado retirando a zona urbana e mantendo a zona rural, em que o desligamento da zona urbana foi feito a partir do seccionamento de chaves elo fusível, visualizado na Figura 15 (a), presentes no poste P2 e o resultado do teste foi semelhante ao primeiro.

As chaves fusíveis foram religadas para realização de um terceiro teste, desta vez a zona urbana foi mantida e a zona rural retirada a partir do corte dos “pulos”, visualizado na Figura 15 (b), presentes no poste P3. Ao reenergizar a rede o sistema de proteção não atuou sendo possível concluir que a falha no sistema se encontrava em algum ponto da rede de distribuição da zona rural, ainda com o ilhamento da zona rural foi possível normalizar o fornecimento a 3218 clientes na zona urbana, enquanto 506 clientes se mantiveram desenergizados.

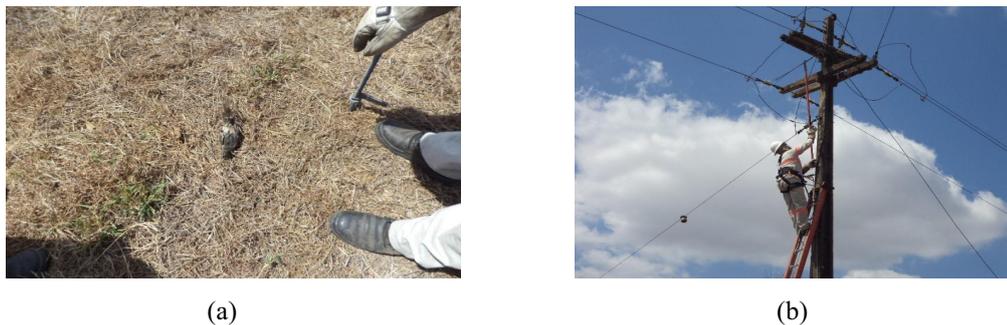
Figura 16 – (a) Animal causador do contato (b) Corte do cabo de aço

Dessa forma, a rede de distribuição da zona rural foi inspecionada em cada estrutura pelas três equipes a procura de possíveis causas para a atuação do sistema de proteção. Após algumas horas uma das equipes de eletricitistas encontrou uma estrutura com seu cabo de aço de sustentação rompido e uma análise mais rigorosa confirmou que um pássaro havia causado o toque entre uma parte do cabo de aço rompido que se encontrava na estrutura com os cabos de distribuição da rede de média, conforme visualizado na Figura 16.

O pedaço do cabo de aço preso na estrutura foi cortado solucionando a falha no sistema. Por fim, o corte dos pulos no poste P3 da zona rural foi refeito a partir de condutores temporários (conhecidos como *bypass*), como visualizado na Figura 17, e o fornecimento de energia elétrica foi restabelecido a todos os clientes às 14h13min do mesmo dia.

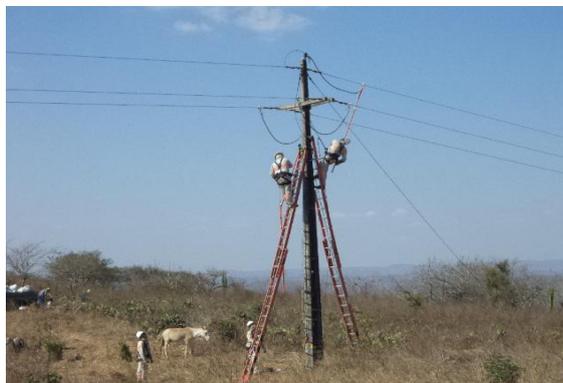
Figura 17 – Conexão temporária

Vale ressaltar que a conexão com *bypass* é de caráter temporário e foi substituída posteriormente por chaves fusíveis.

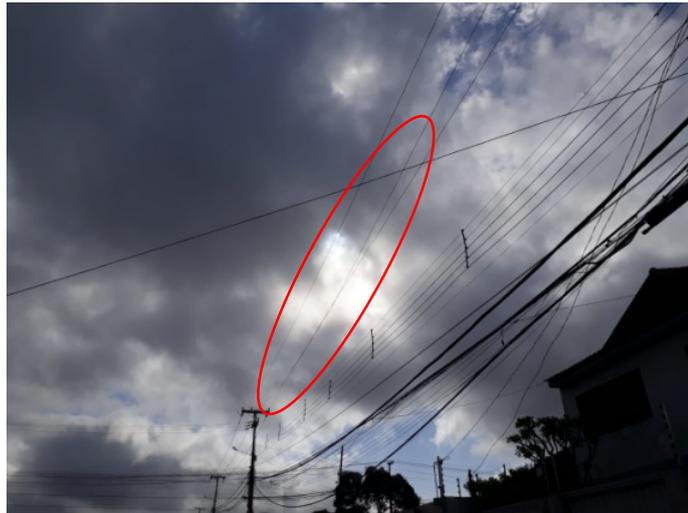
Figura 18 – Cabos de média tensão entrelaçados.

Logo, foi identificado que em um ponto da rede, próximo a subestação elétrica, os cabos de distribuição de média tensão se encontravam entrelaçados, conforme visualizado na Figura 18, provavelmente devido à ocorrência do curto. Dessa forma, uma das equipes de eletricitas foi corrigir a falha enquanto as demais continuaram a inspeção no restante da rede.

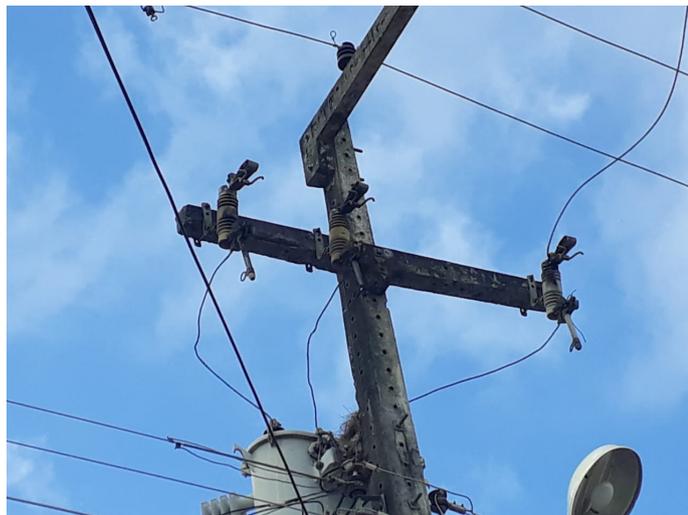
Figura 19 – Estrutura com falha identificada.

Alguns metros à frente, sentido carga, dos cabos entrelaçados foi encontrado um transformador com o bloco de chaves fusíveis carbonizado, pulos rompidos e um ninho de pássaros nas buchas do lado primário, visualizado na Figura 19.

Uma análise mais detalhada no transformador identificou que o ninho, aliado a chuva, foi o causador do curto trifásico nas buchas primárias que carbonizou as chaves fusíveis e balançou os cabos que vieram a se entrelaçar.

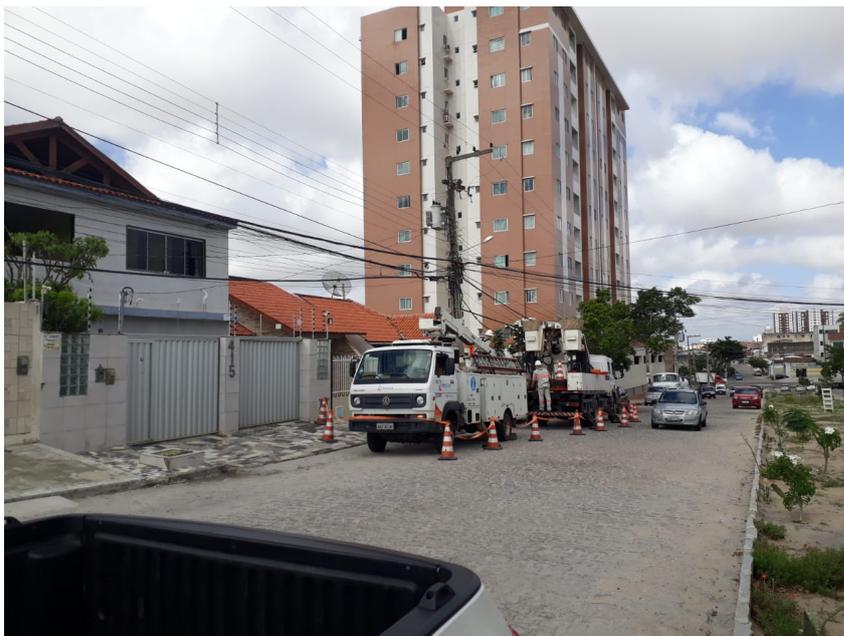
Figura 20 – Equipes de manutenção corrigindo as falhas.

Então as equipes de manutenção de linha viva foram acionadas para realização da troca do bloco de chaves fusíveis, refazer os pulos e testar o transformador, como visto na Figura 20.

Por fim, como não foram identificados defeitos no transformador e com as falhas corrigidas, foi realizada sua conexão a rede de distribuição de média tensão restabelecendo totalmente o fornecimento de energia elétrica às 11h28min do mesmo dia.

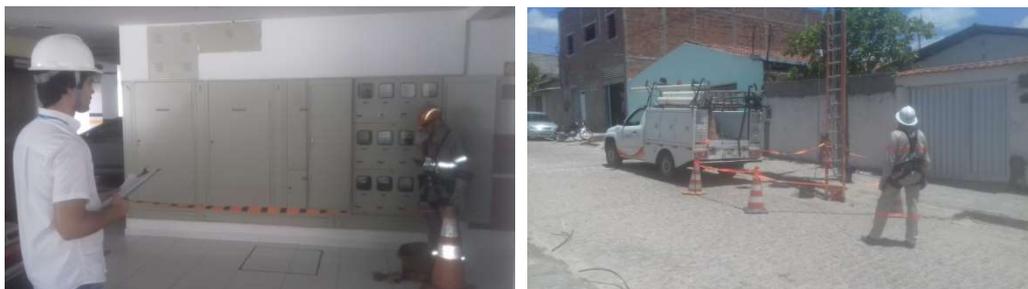
Figura 22 – Auditoria de: (a) ligação nova e (b) ocorrência – ramal partido.

Durante o estágio o aluno, acompanhado por um técnico, realizou cerca de 70 auditorias pós ou durante a execução dos serviços de campo. Foram auditados serviços de ligação nova, vistoria de padrão, aumento de carga, troca de medidor, ocorrências, dentre outras. Na Figura 22 são visualizados alguns dos serviços auditados pelo estagiário.

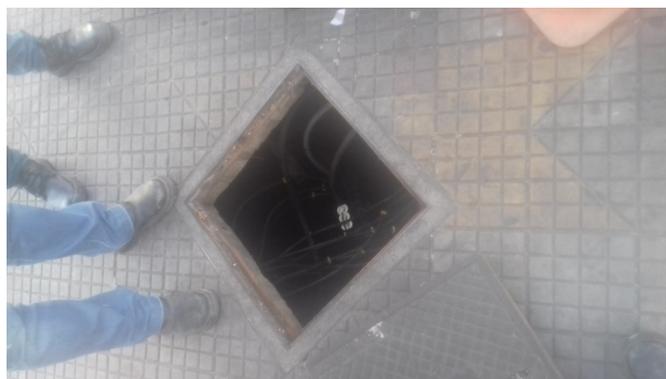
Figura 28 – Caixa de passagem da rede subterrânea.

No dia 23/01/2019 o foi solicitado que o DEOP acompanhasse o Departamento de Construção e Manutenção da Distribuição (DCMD) durante uma inspeção na rede de distribuição de energia elétrica subterrânea do centro da cidade de Campina Grande. Logo, o estagiário participou desta inspeção e observou como é feita a instalação e manutenção (corretiva e preventiva) de redes subterrâneas de média e baixa tensão, 13,8 kV e 220 V, respectivamente. Na Figura 28 é visualizada uma das caixas de passagem da rede de média no centro da cidade.
