RELATÓRIO DO ESTÁGIO SUPERVISIONADO

ALUNO : ROMILDO DIAS TOLEDO FILHO

Este relatório corresponde às atividades desenvolvidas pelo estagiário Romildo Dias de Tolêdo Filho, durante o período de 05 - 03 - 82 a 31 - 01 - 83 na implantação da Rede Somar de Abastecimento.

O Projeto de Implantação da Rede Somar de Abastecimento foi elaborado sob a responsabilidade da URBEMA - Empresa Municipal de Urbanização da Borborema, e executado pela Prefeitura Municipal de Campina Grande no plano: cidade de porte médio.

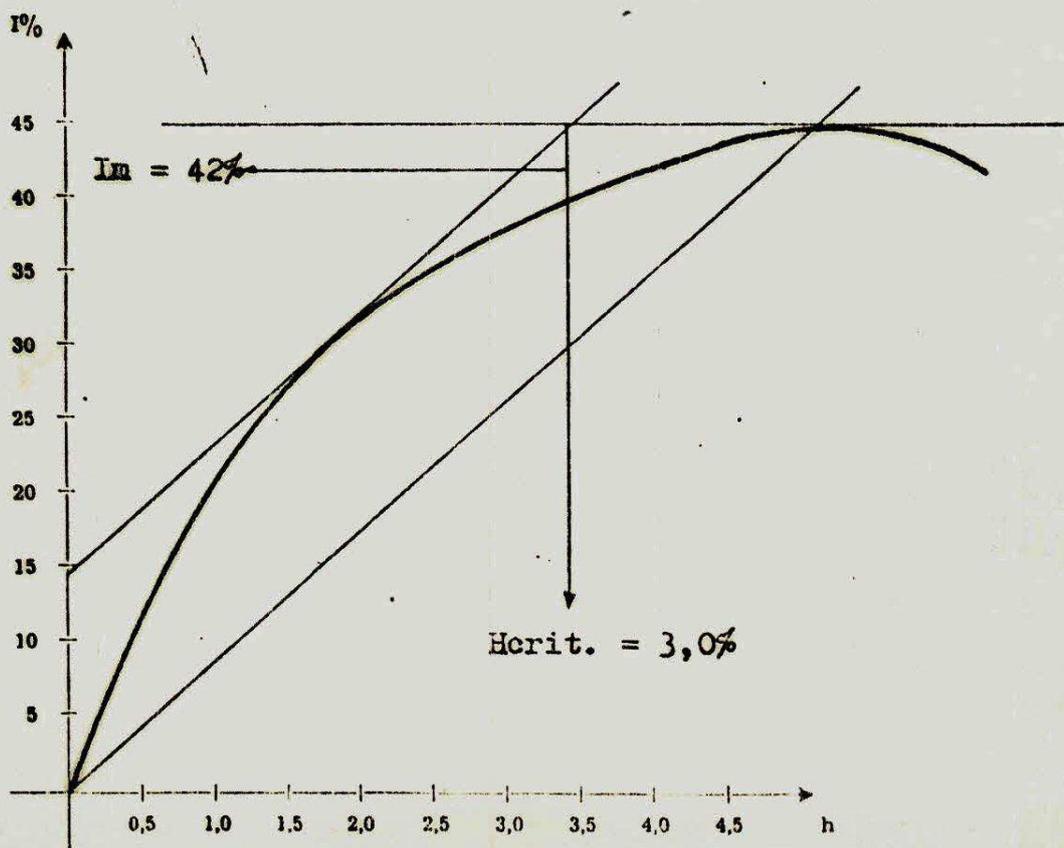
Correções para Areia e Água

Teor de Umidade (%)	Areia a Acrescentar (L)	Água a Subtrair (L)	Água a Adicionar (L)
0	0	0	27,5
1	16	1,4	26,1
2	29	2,8	24,7
3	34	4,2	23,3
4	38	5,6	21,9
5	42	7,0	20,5
6	41	8,4	19,1
-	-	-	-

Devido ao tempo úmido teve-se um cuidado especial com os agregados, tendo-se que revolver os mesmos constantemente a fim de perderem um pouco desta água. Além disso o fator água-cimento era sempre corrigido de acordo com a experiência do operador da betoneira.

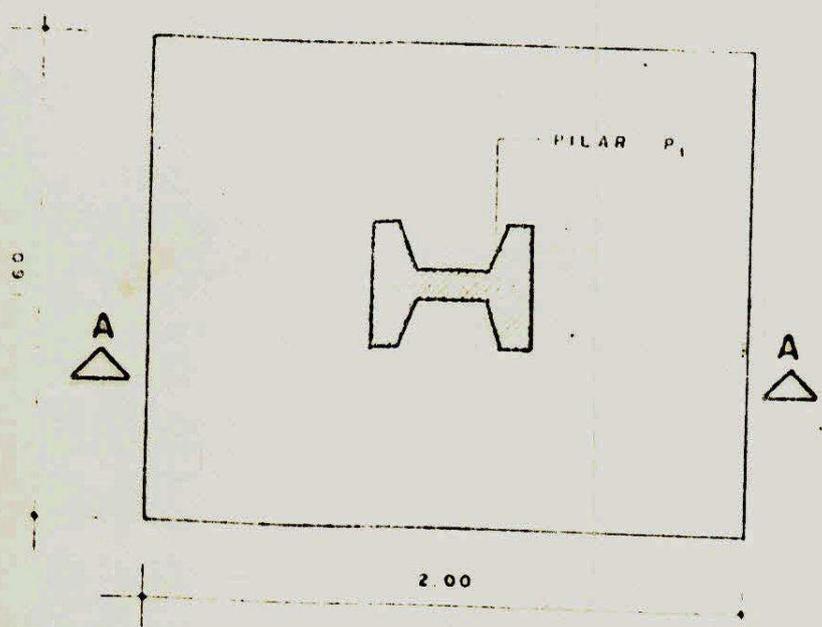
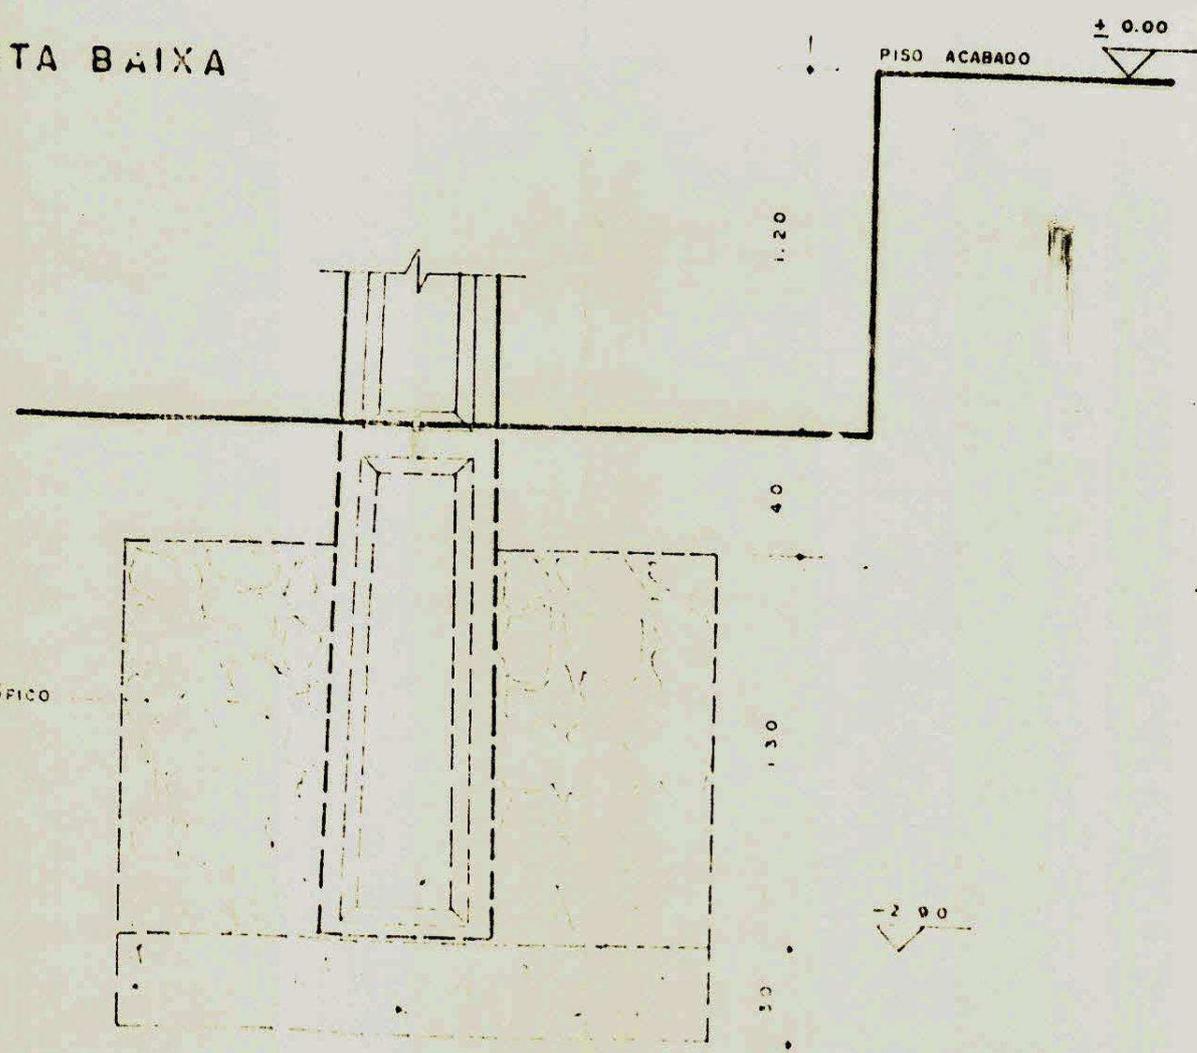
BLOCO B₁ (x9)

PLANTA BAIXA

CONCRETO CICLÓPICO
(10000 / 1.3 / 5)

CONCRETO
(10000 / 1.3 / 5)

A fundação das estruturas pré-moldadas eram em blocos (ver planta: detalhes de fundações pré-moldadas que são mostradas em cópias xerox neste relatório). Existiam também cintas pré-moldadas que suportavam o peso dos panos de alvenaria. Todos estes trabalhos foram por nós acompanhados.

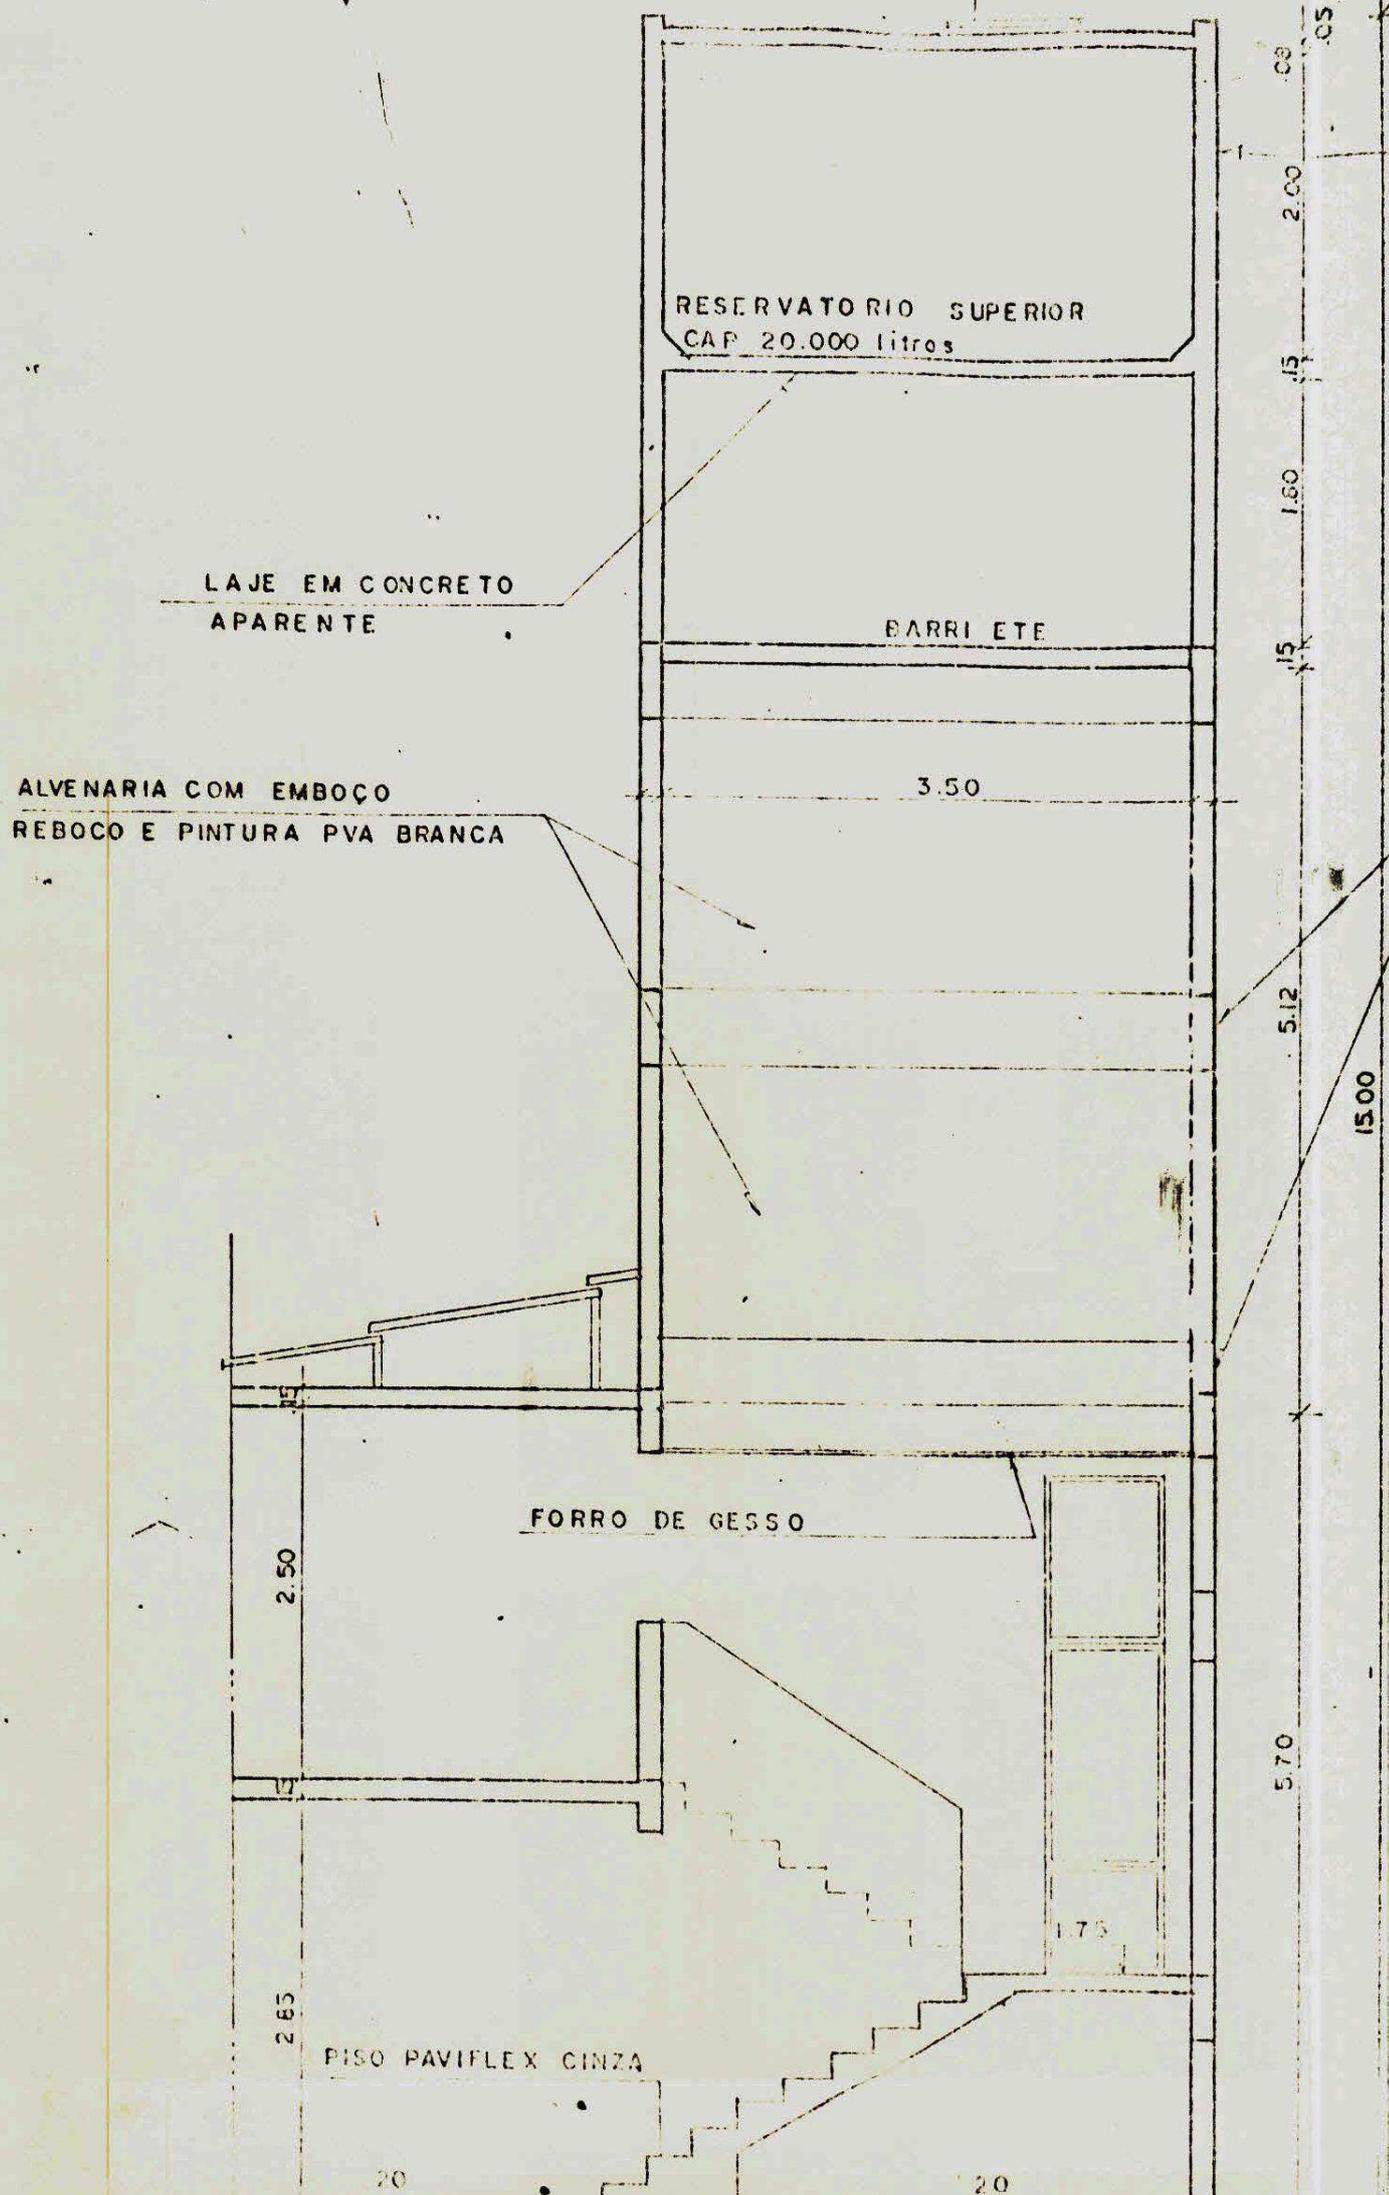
RESERVATORIO SUPERIOR
CAP 20.000 litros

LAJE EM CONCRETO
APARENTE

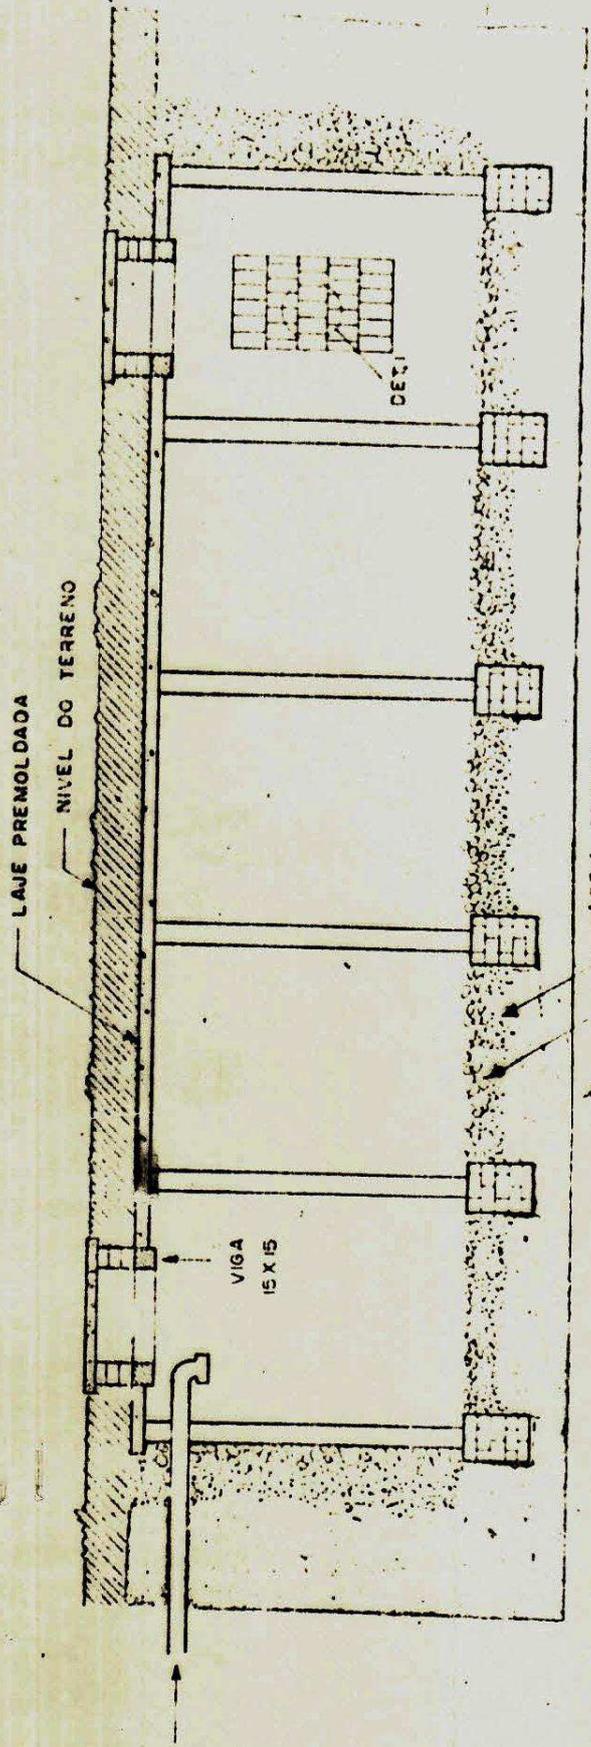
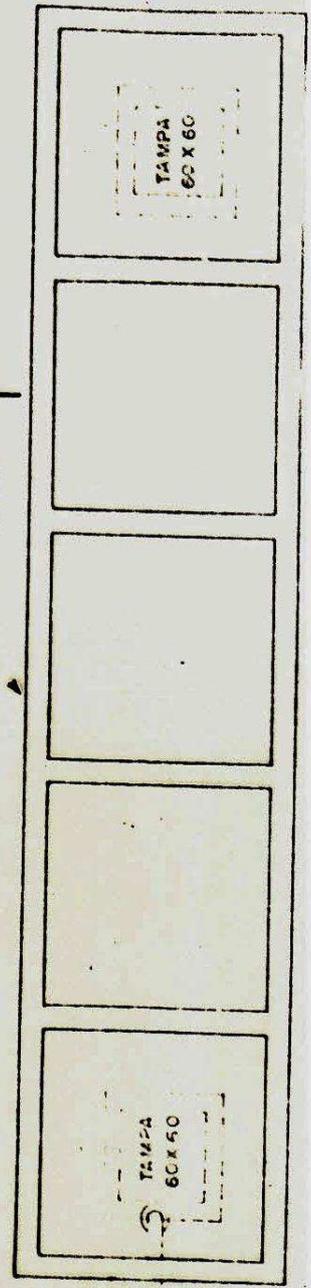
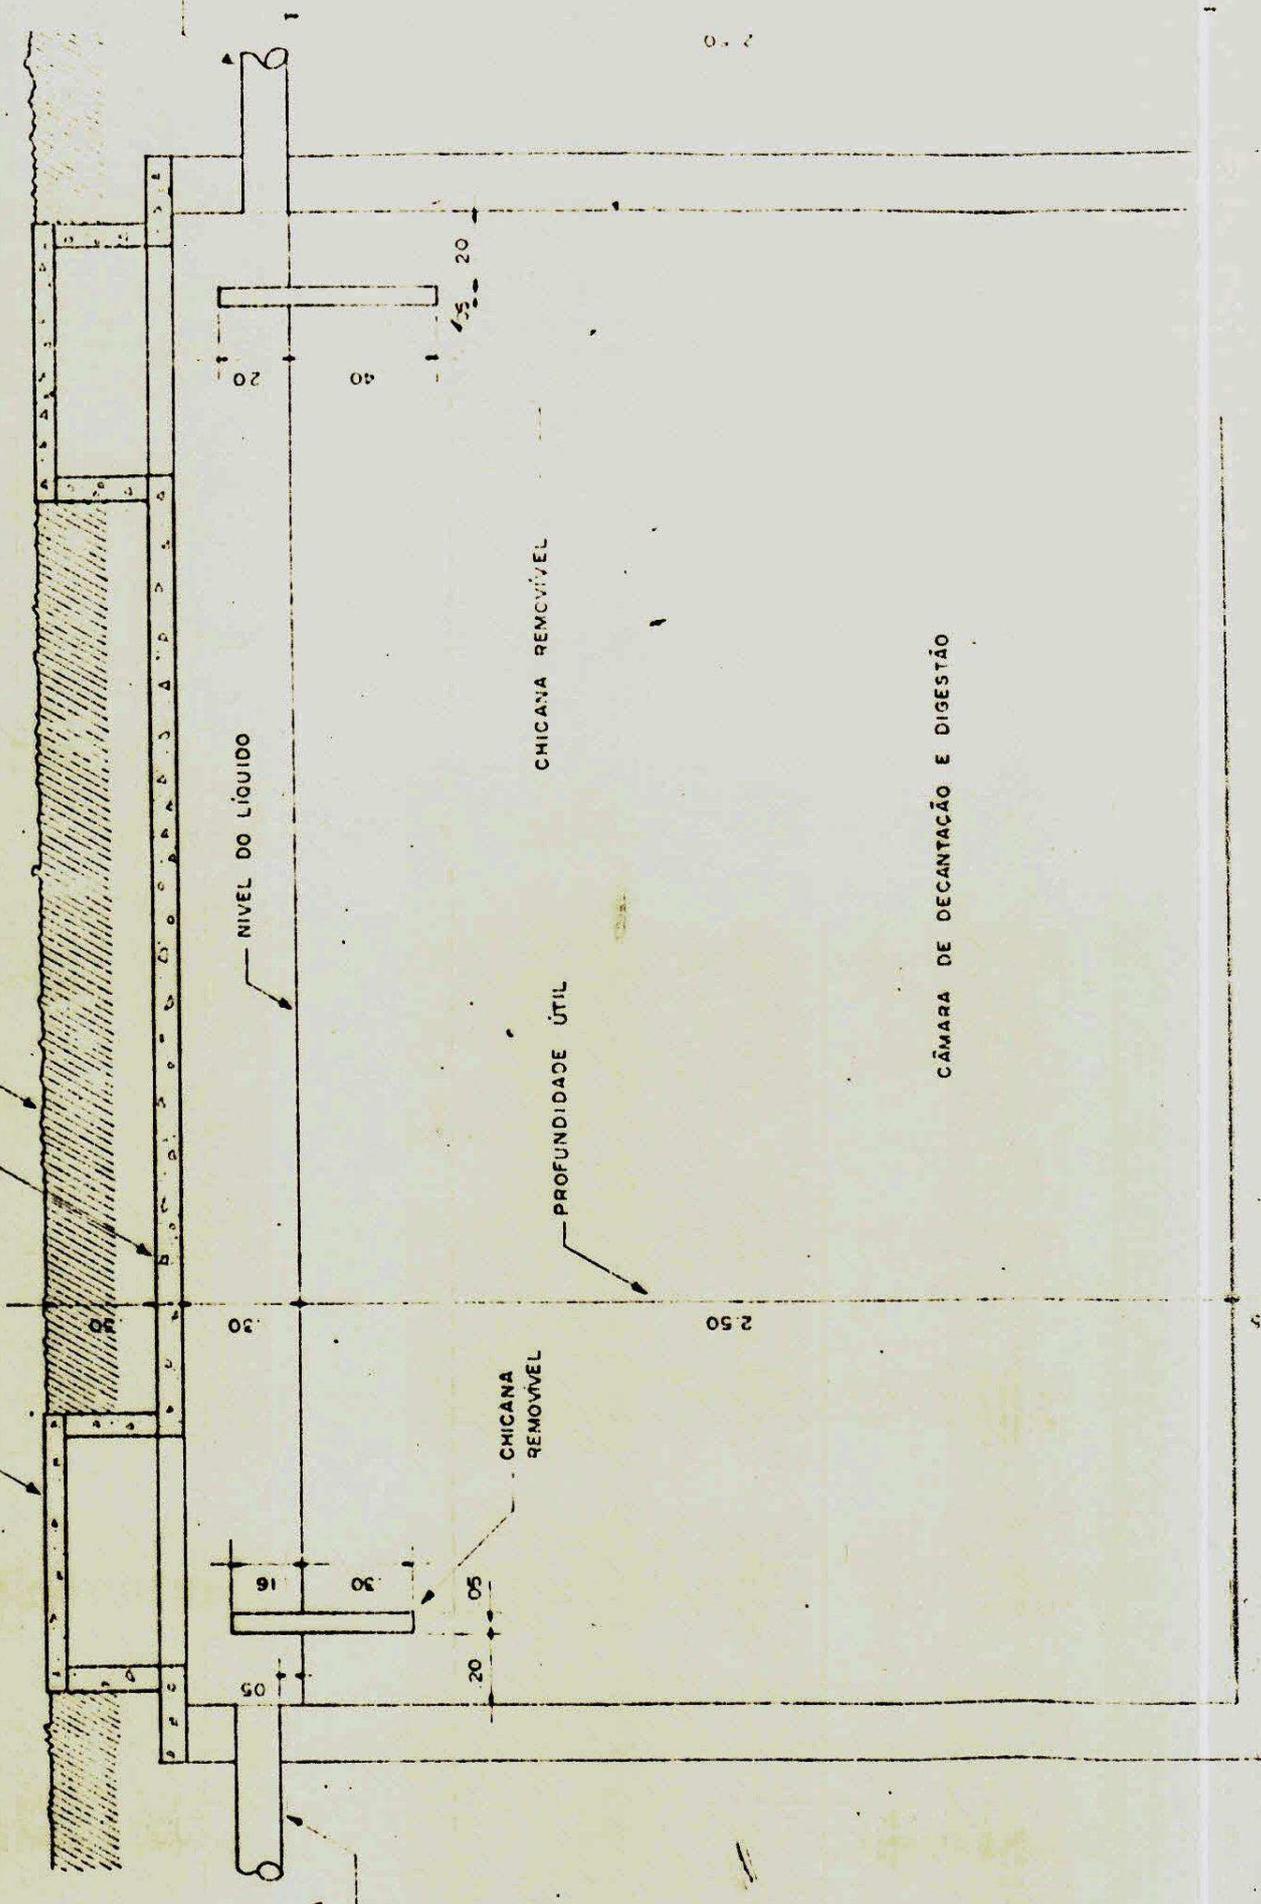
CORTE AA'
 ESCALA 1/50

LAJE DE COBERTURA

NIVEL DO TERRENO

NIVEL DO LÍQUIDO

CHICANA REMOVÍVEL

Por segurança, passou-se de 1/2 vez para 1 vez a espessura das paredes da fossa séptica.

Segue em cópias xerox detalhe da fossa séptica e do sumidouro.
