RELATORIO DE ESTAGIO SUPERVISIONADO <sup>Coordenado</sup>

CURSO: Engenharia Civil

LÒCAL: ESTÁDIO DE FUTEBOL DE CAJAZEIRAS

FIRMA: SUPLAN / ENARO

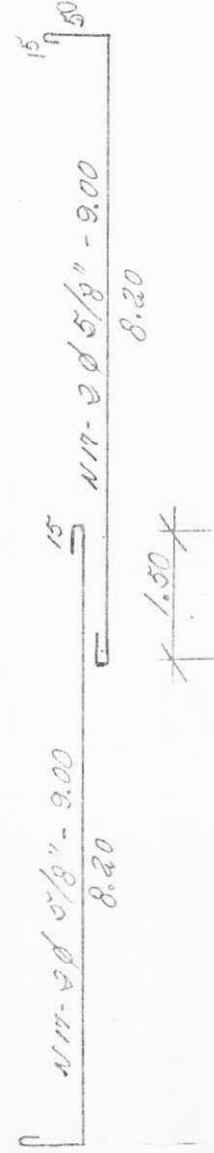
N3 - 2 x 17 = 14 φ 6.4 c 10 - 1495

N1 - 150 φ 6.4 c 10 - 160
