UNIVERSIDADE FEDERAL DA PARAÍBA
CENTRO DE CIÊNCIAS E TECNOLOGIA
DEPARTAMENTO DE ENGENHARIA CIVIL

RELATÓRIO DE ESTÁGIO SUPERVISIONADO

O estágio processou-se na Rodovia Pb-102, trecho BR-104/Umbuzeiro.

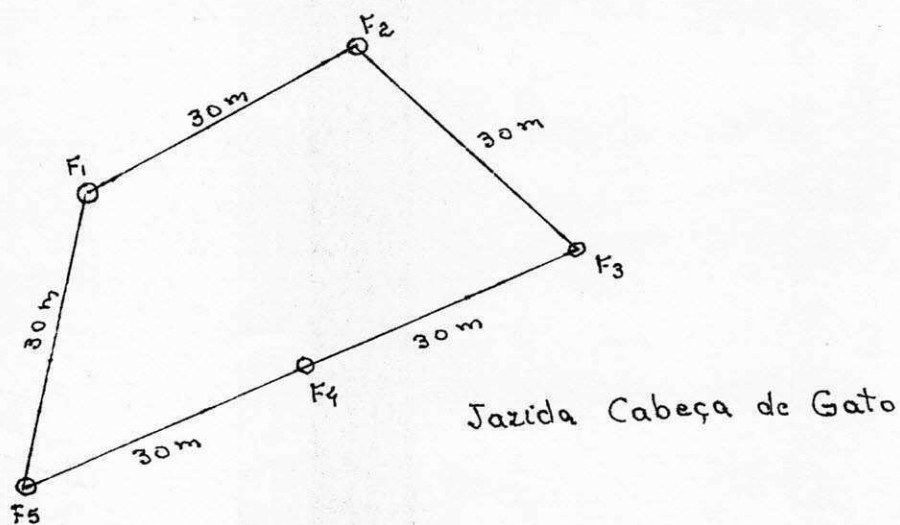
(Fig. 8.1)

O sondador escolhia a área a ser estudada, entrava em entendimento com o proprietário e partia para um estudo preliminar. Neste estudo preliminar foram feitos furos de aproximadamente 30 cm, nas periferias e no centro, e numerando os mesmos para depois se fazer um croqui da jazida (Fig. 8.1), as amostras foram colocadas em sacos de plástico e levadas ao laboratório para serem feitos os ensaios de CBR e Índices Físicos.
