UNIVERSIDADE FEDERAL DA PARAÍBA
CENTRO DE CIÊNCIAS E TECNOLOGIA
DEPARTAMENTO DE ENGENHARIA CIVIL

RELATÓRIO DE ESTÁGIO SUPERVISIONADO

SUPERVISOR: Carlos Newton Belo França Costa
ÁREA DE ESTÁGIO: Estruturas de Concreto Armado
ENGENHEIRO ORIENTADOR: Aldo Luis Lucena Camboim
ALUNA: Ladjane Barbosa de Melo
MATRÍCULA: 8311425-3
LOCAL DE ESTÁGIO: Belfran Engenharia e Promoções
OBRA: Condomínio Residencial Noventa e Dois

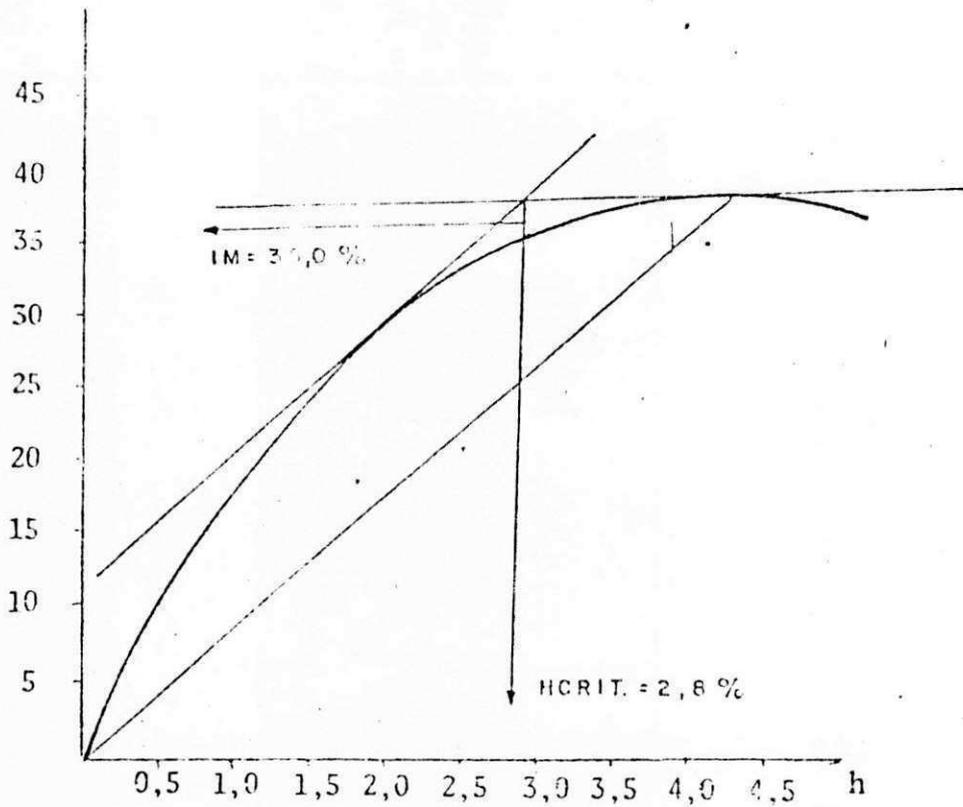
CONCORDIA DE MATERIAIS P/ M. DE CONCRETO
 CIMENTO - 6,82 SACOS
 AREIA - 0,570 m³
 ÁGUA - 0,620 m³

CORREÇÕES PARA AREIA E ÁGUA

Teor de Umidade	Areia a Acrescentar	Água a Subtrair	Água a Adicionar
0	0	0	29,0
1	10	1,1	27,9
2	19	2,2	26,8
3	25	3,3	25,7
4	27	4,4	24,6
5	27	5,5	23,5
6	26	6,6	22,4
-	-	-	-

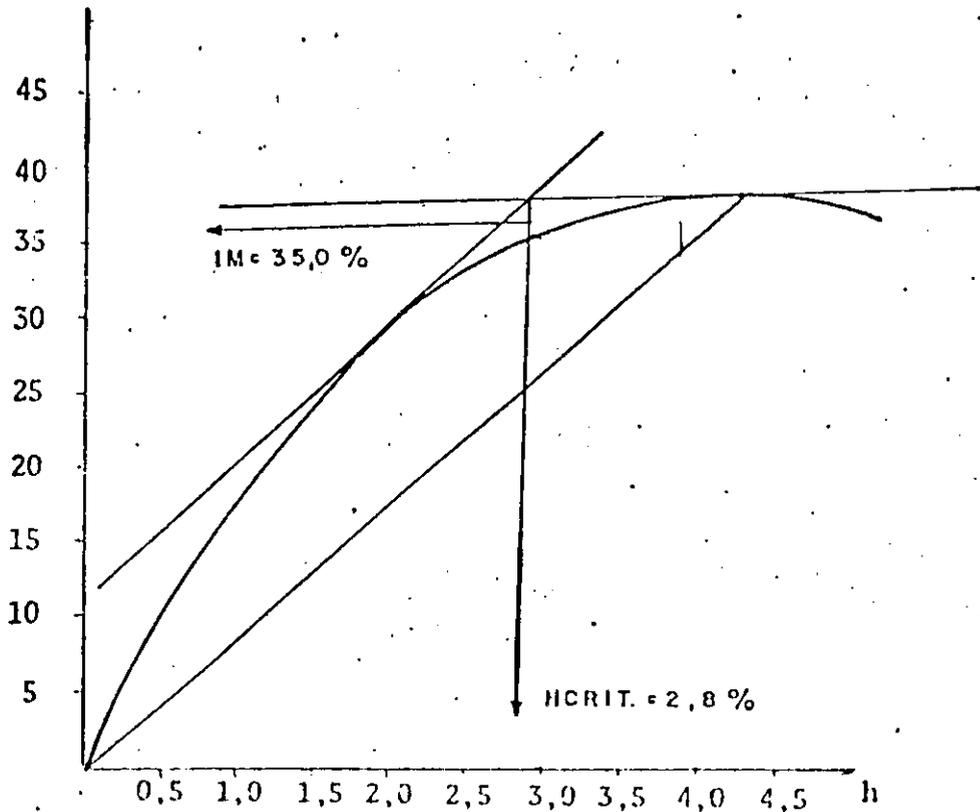
CORREÇÕES PARA AREIA E ÁGUA

Teor. de Umidade	Areia a Acrescentar	Água a Subtrair	Água a Adicionar
0	0	0	29,0
1	10	1,1	27,9
2	20	2,3	26,7
3	26	3,4	25,6
4	28	4,6	24,4
5	28	5,7	23,3
6	27	6,9	22,1
-	-	-	-

DIMENSÕES DAS PADIOLAS

Quantidade	Área	Altura	Peso / 1 Saco de Cimento	
	cm ²	cm.	Peso	Volume Lt
2 P. Areia Seca	30x50	26,0	115	78,0
4 P. B-19	30x50	20,0	165	120,0
Água	-	-	-	29,0
Eng ^o FRANCISCO BARBOSA DE LUCENA Chefe dos Laboratórios de Solos e Estruturas			Eng ^o CARLOS ROBERTO V. COSTA Técnico dos Laboratórios.

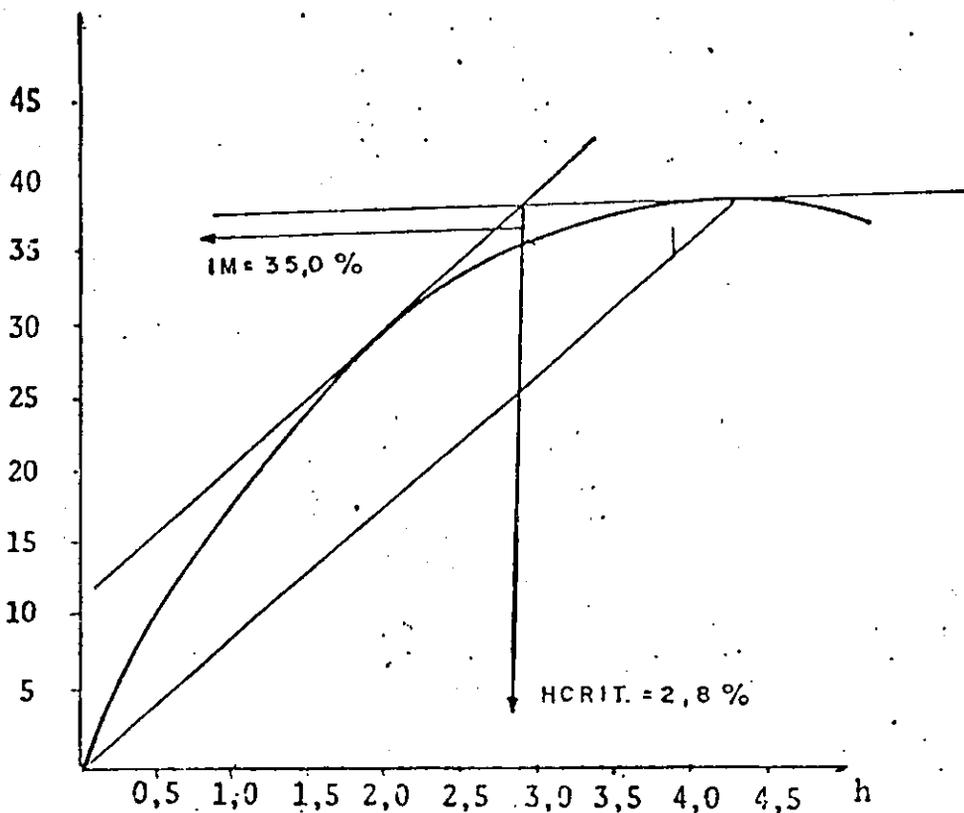
CORREÇÕES PARA AREIA E ÁGUA

Teor de Umidade	Areia a Acrescentar	Água a Subtrair	Água a Adicionar
0	0	0	29,0
1	10	1,2	27,8
2	21	2,4	26,6
3	27	3,6	25,4
4	29	4,8	24,2
5	29	6,0	23,0
6	28	7,2	21,8
-	-	-	-
