**UNIVERSIDADE FEDERAL DA PARAÍBA**  
**PRÓ-REITORIA PARA ASSUNTOS DO INTERIOR**  
**CENTRO DE CIÊNCIAS E TECNOLOGIA**  
**DEPARTAMENTO DE ENGENHARIA CIVIL**

**RELATÓRIO DO ESTÁGIO SUPERVISIONADO**

O Hotel Turístico e Centro de Convenções de Campina Grande-PB, consta dos seguintes projetos:

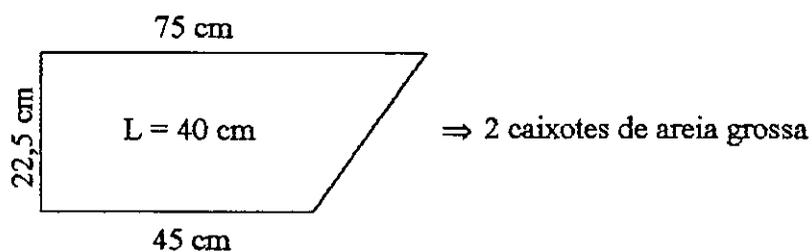
#### 1. CHAPISCO

- ♦ Traço 1 : 3 (cimento e areia grossa).
- ♦ 1 saco de cimento.

Chapisco - para um saco de cimento.

- Cimento:  $0,036 \text{ m}^3$  (1 saco).

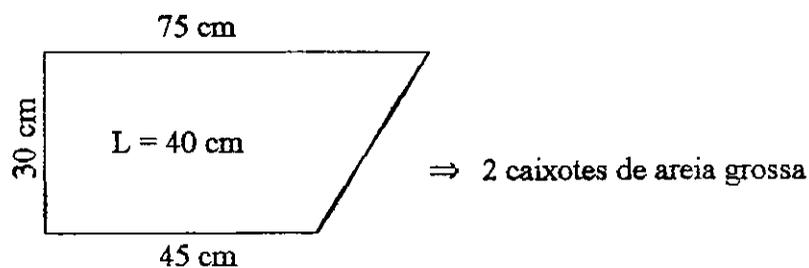
#### 2. PROTEÇÃO MECÂNICA DA IMPERMEABILIZAÇÃO

- ♦ Traço 1 : 4 (cimento e areia grossa).
- ♦ 1 saco de cimento.

Proteção mecânica da impermeabilização - para 1 saco de cimento.

- Cimento:  $0,036 \text{ m}^3$  (1 saco).

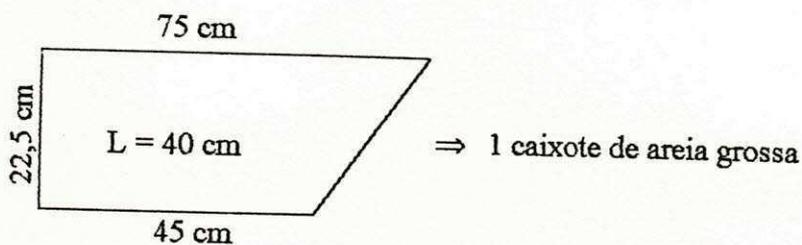
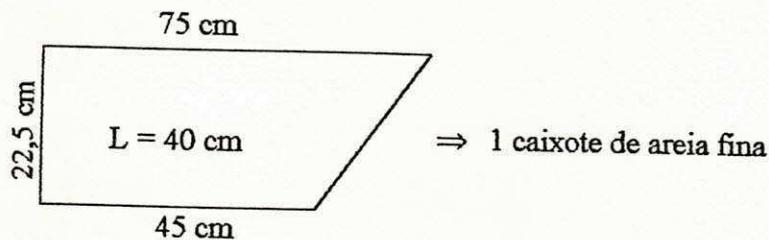
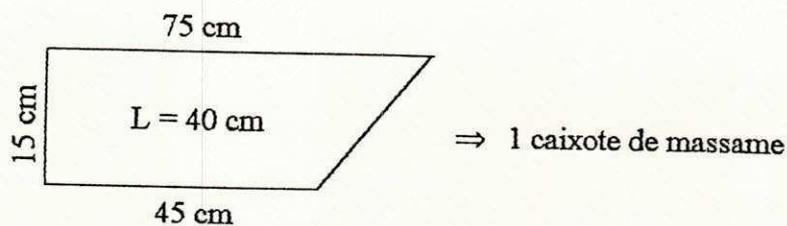
♦ Traço 1 : 1,5 : 1,5 : 1 (cimento, areia grossa, areia fina, massame).

Emboço para granito - para 1 saco de cimento.

- Cimento:  $0,036 \text{ m}^3$  (1 saco).
- Areia grossa:  $0,036 \times 1,5 = 0,054 \text{ m}^3$ .
- Areia fina:  $0,036 \times 1,5 = 0,054 \text{ m}^3$ .
- Massame:  $0,036 \times 1 = 0,036 \text{ m}^3$ .

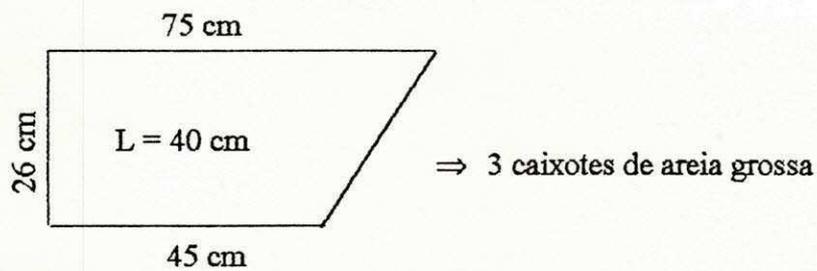
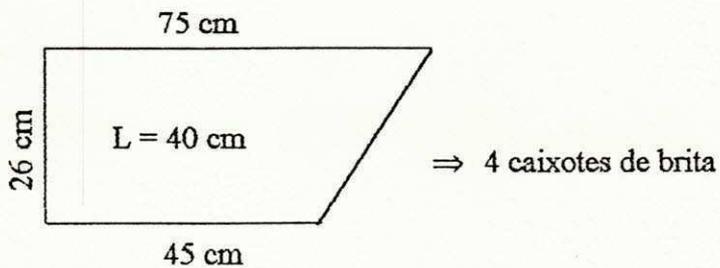
#### 4. CONCRETO MAGRO

- ♦ Traço 1 : 5,30 : 6,80.
- ♦ 1 saco de cimento.

Concreto magro para 1 saco de cimento.

- Cimento:  $0,036 \text{ m}^3$  (1 saco).
- Areia grossa:  $0,036 \times 5,3 = 0,1908 \text{ m}^3$ .
- Brita:  $0,036 \times 6,8 = 0,2448 \text{ m}^3$ .

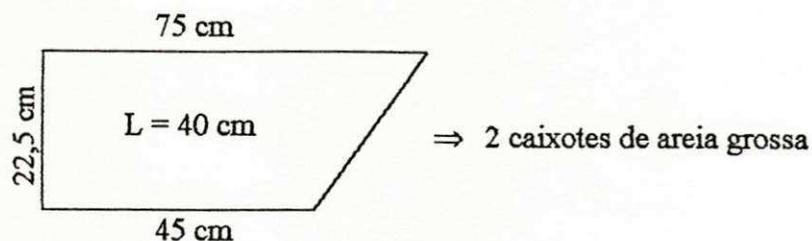
## 5. REGULARIZAÇÃO PARA IMPERMEABILIZAÇÃO

- ♦ Traço 1 : 3 (cimento e areia).
- ♦ 1 saco de cimento.

Regularização para impermeabilização - para 1 saco de cimento.

- Cimento:  $0,036 \text{ m}^3$  (1 saco).
- Areia grossa:  $0,3 \times 0,036 = 0,108 \text{ m}^3$ .

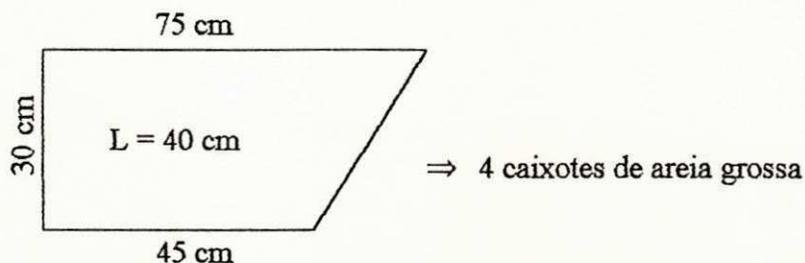
## 6. ARGAMASSA DE PEDRA ARGAMASSADA

- ♦ Traço 1 : 8 (cimento e areia).
- ♦ 1 saco de cimento.

Argamassa de pedra argamassada - para 1 saco de cimento.

- Cimento:  $0,036 \text{ m}^3$  (1 saco).
- Areia grossa:  $8 \times 0,036 = 0,288 \text{ m}^3$ .

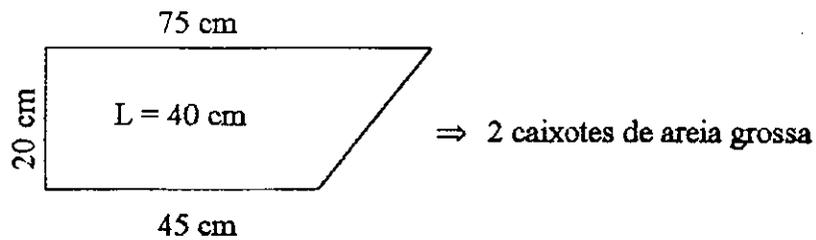
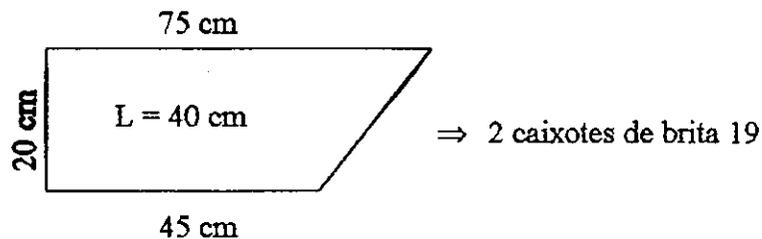
## 7. CONCRETO $f_{ck}$ 180 MPa DE PILARES E VIGAS

- ♦ Traço 1 : 2,59 : 2,72 (cimento, areia grossa, brita).
- ♦ 1 saco de cimento.

Concreto  $f_{ck}$  180 MPa de vigas e pilares - para 1 saco de cimento.

- Cimento:  $0,036 \text{ m}^3$ .
- Areia grossa:  $0,036 \times 2,59 = 0,09324 \text{ m}^3$ .
- Brita 19:  $0,036 \times 2,72 = 0,09792 \text{ m}^3$ .

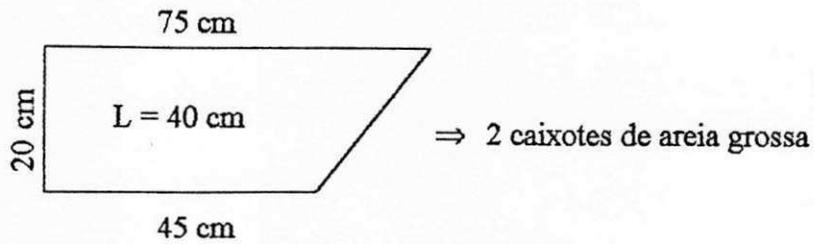
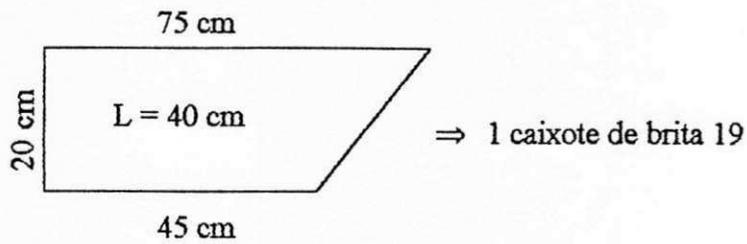
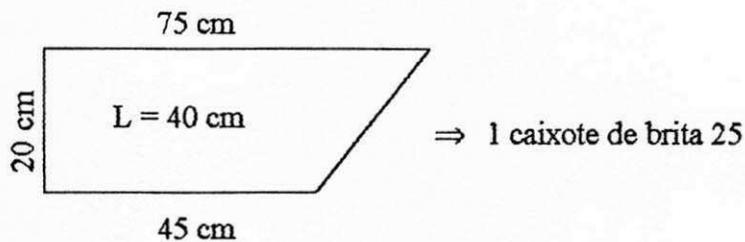
## 8. CONCRETO $f_{ck}$ 180 MPa PARA LAJES

- ♦ Traço 1 : 2,59 : 1,36 : 1,36 (cimento, areia grossa, brita 19, brita 25).
- ♦ 1 saco de cimento.

Concreto  $f_{ck}$  180 MPa para lajes - para 1 saco de cimento.

- Cimento:  $0,036 \text{ m}^3$ .
- Areia grossa:  $0,036 \times 2,59 = 0,09324 \text{ m}^3$ .
- Brita 19:  $0,036 \times 1,36 = 0,04896 \text{ m}^3$ .
- Brita 25:  $0,036 \times 1,36 = 0,04896 \text{ m}^3$ .

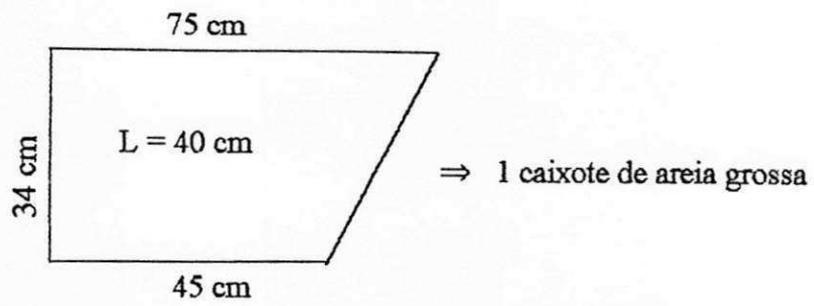
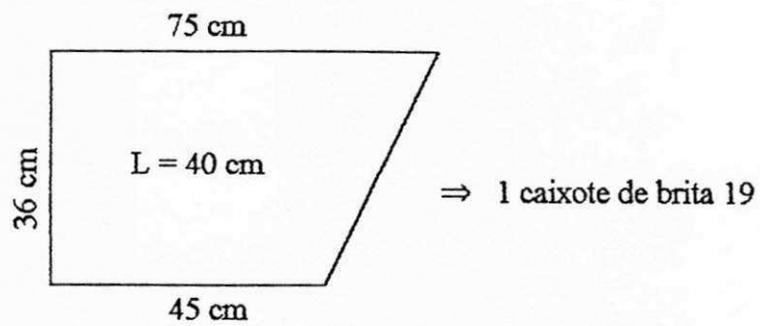
## 9. CONCRETO $f_{ck}$ 300 MPa

- ◆ Traço 1 : 2,25 : 2,40 (cimento, areia e brita).
- ◆ 1 saco de cimento.

Concreto fck 300 MPa - para 1 saco de cimento.

- Cimento:  $0,036\text{m}^3$  (1 saco).
- Areia grossa:  $0,036 \times 2,25 = 0,081\text{ m}^3$ .
- Brita 19:  $0,036 \times 2,40 = 0,0864\text{ m}^3$ .
