RELATÓRIO DE ESTÁGIO SUPERVISIONADO

SUPERVISOR: PROF. PERYLLO RAMOS BORBA
COORDENADOR: PROF. RICARDO CORREIA LIMA
ALUNA: MARIA SILVANA ARAÚJO LIRA
MATRÍCULA: 8711194-1
LOCAL DO ESTÁGIO: EDIFÍCIO DR. SILVIO MONTEIRO

PROJETO: Construção de um edifício residencial (Dr. SILVIO MONTEIRO)

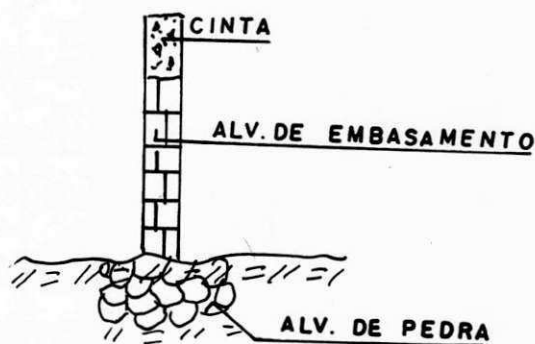
3.3.3 - Cintas (20 x 20)

Usada como viga de fundação para serem distribuídas cargas em toda fundação, feita conforme especificações do projeto estrutural.
